UNIVERSIDADE DA BEIRA INTERIOR
Engenharia

Sistemas de apoio à conservação corrente

Dissertação para obtenção do Grau de Mestre em
Engenharia Civil
(2º ciclo de estudos)

Covilhã, Outubro de 2013

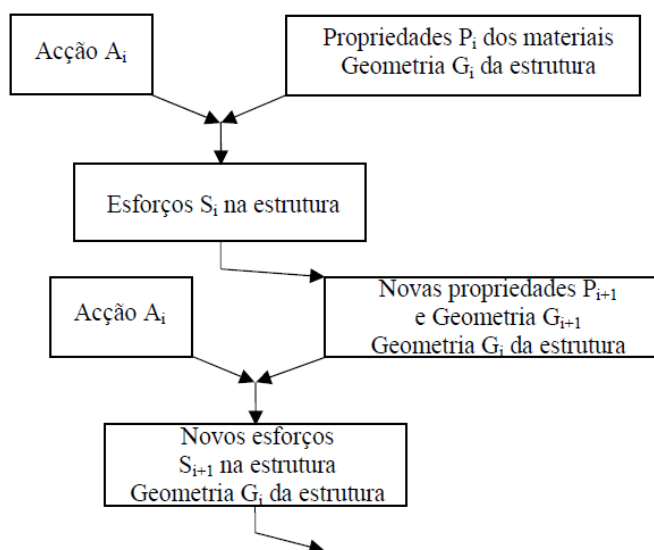
A evolução das solicitações num pavimento rodoviário mostra que, de acordo com a Figura 2-4, a ação A_i (tráfego) quando atua sobre o pavimento com determinadas propriedades dos materiais constituintes (P_i) e geometria da estrutura (G_i), em determinadas condições climáticas, origina nos materiais determinados esforços (S_i (σ_t e σ_z)). Estas solicitações, por sua vez, modificam as propriedades iniciais dos materiais (Pereira & Miranda, 1999).

Figura 2-4: Evolução das solicitações num pavimento rodoviário (Pereira & Miranda, 1999)

As novas solicitações, mesmo de idêntico valor das anteriores, vão atuar sobre um “novo material” com novas propriedades P_{i+1} , originando esforços S_{i+1} , e assim sucessivamente. Esta repetição de esforços, associadas à ação dos agentes climáticos, contribui para o início e evolução das degradações dos pavimentos.

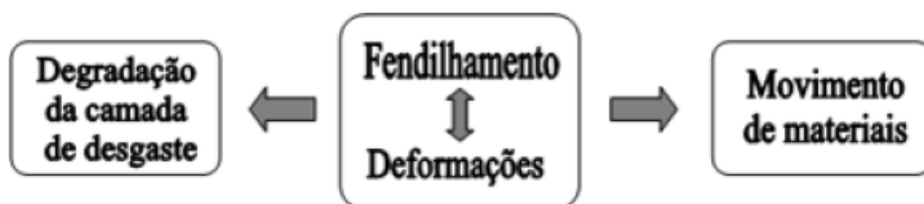
Existe uma sequência e interação entre as várias famílias: a evolução do fendilhamento e/ou deformações provoca a desagregação da camada de desgaste e movimento de materiais, como descrito na figura 2-5.

Figura 2-5: Sequência e interação das degradações (Pereira & Miranda, 1999)

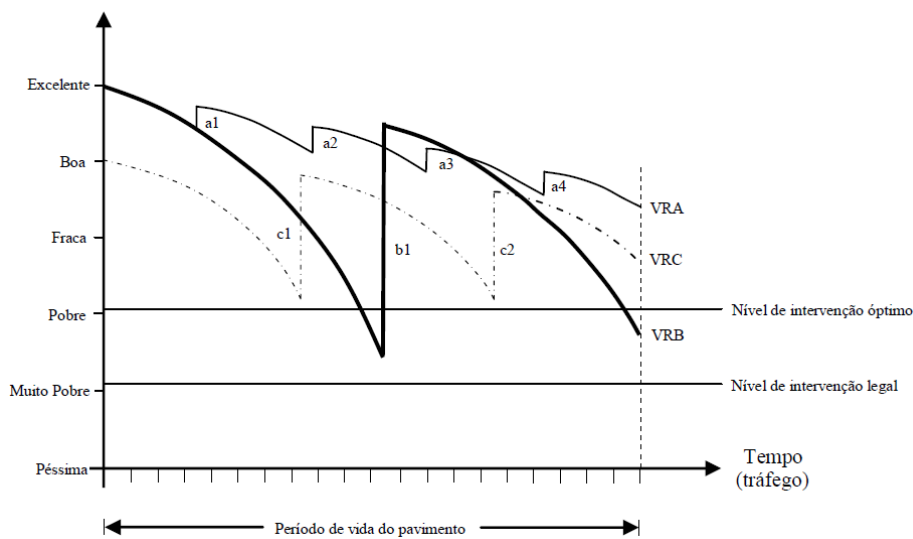
Na Figura 3-1 encontra-se representado, de forma esquemática, a importância da execução de uma conservação corrente para a garantia, ao longo do tempo, de níveis de qualidade do pavimento aceitáveis. Aqui podemos verificar as diferenças entre a conservação periódica (VRB), conservação preventiva (VRC) e conservação corrente (VRA).

Figura 3-1: Comparação entre estratégias de conservação de pavimentos rodoviários (adaptado de Pereira & Miranda, 1999)

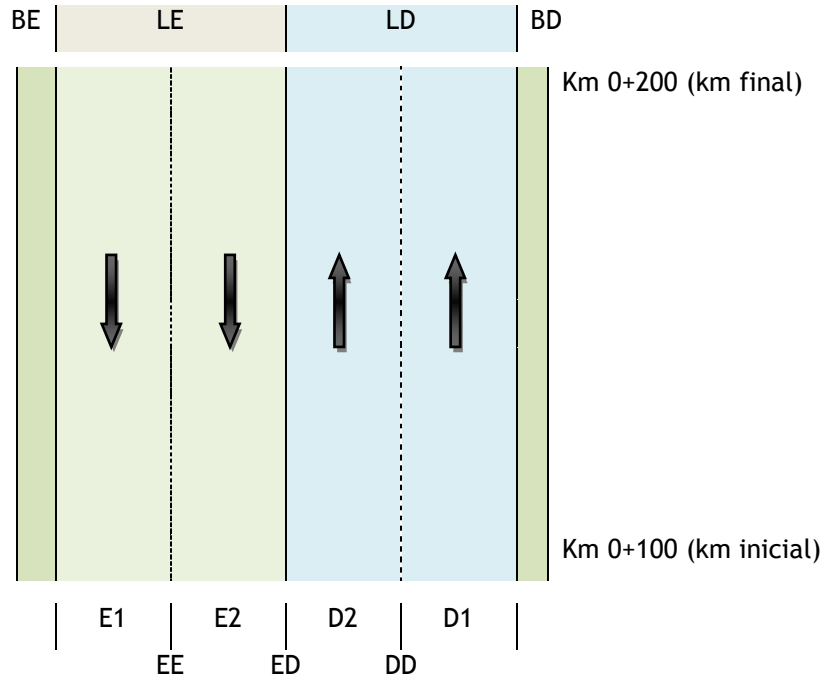
Figura 3-2: Codificação de uma estrada com 2 vias por faixa de rodagem

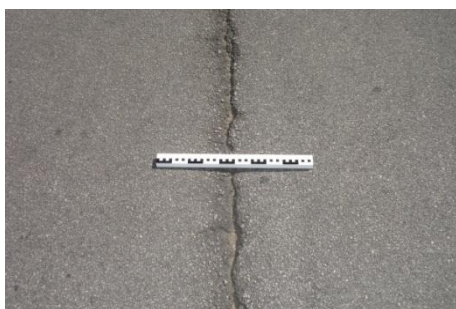
Fotografia 1 - Fenda Longitudinal ao km 105+020

- Fotografia 1 - Fenda longitudinal ao km 105+020, com gravidade tipo II
- Fotografia 2 - Pele de crocodilo ao km 105+050, com gravidade tipo III
- Fotografia 3 - Berma degradada ao km 105+085, com gravidade tipo III
- Fotografia 4 - Fenda Transversal ao km 105+090, com gravidade tipo I

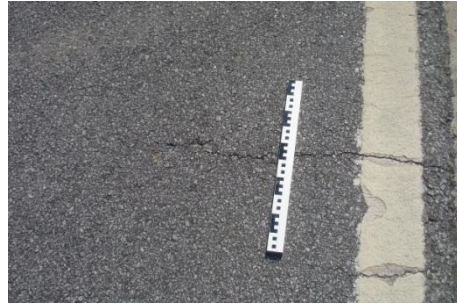
Fotografia 4 - Fenda Transversal ao km 105+090

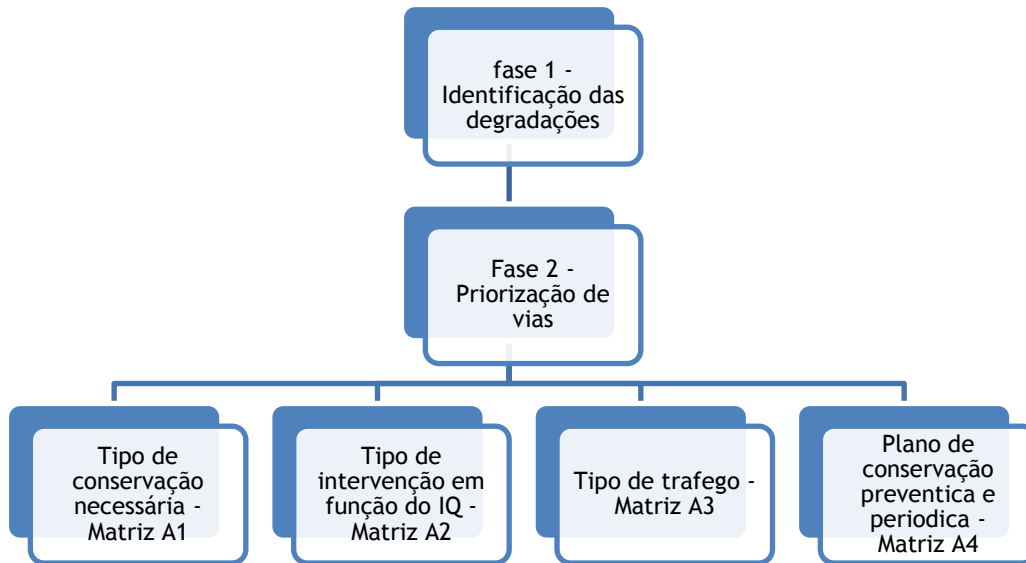
A Figura 3-16, mostra um fluxograma identificativo das condicionantes que afetam a priorização das intervenções nas vias.

Figura 3-16: Fluxograma resumo da fase 2 - Definir prioridades de intervenção por via

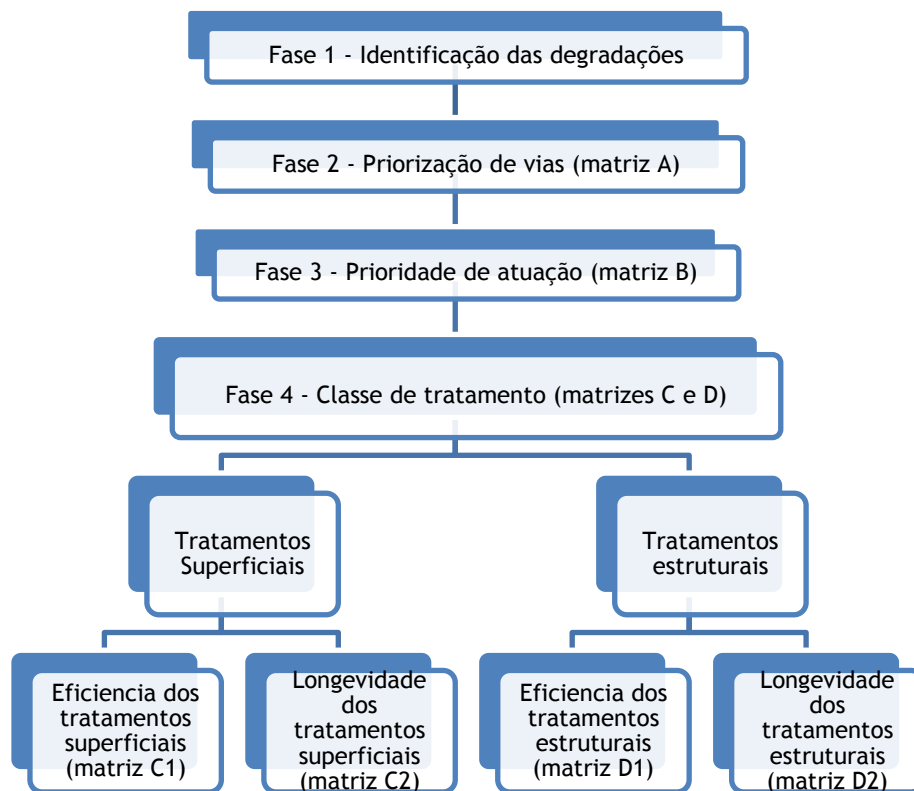
Na Figura 3-17, é apresentado um fluxograma ilustrativo do processo de seleção tendo em conta a eficiência e a longevidade, quer para os tratamentos superficiais, quer para os tratamentos de reforço.

Figura 3-17: Fluxograma de seleção da classe de tratamento

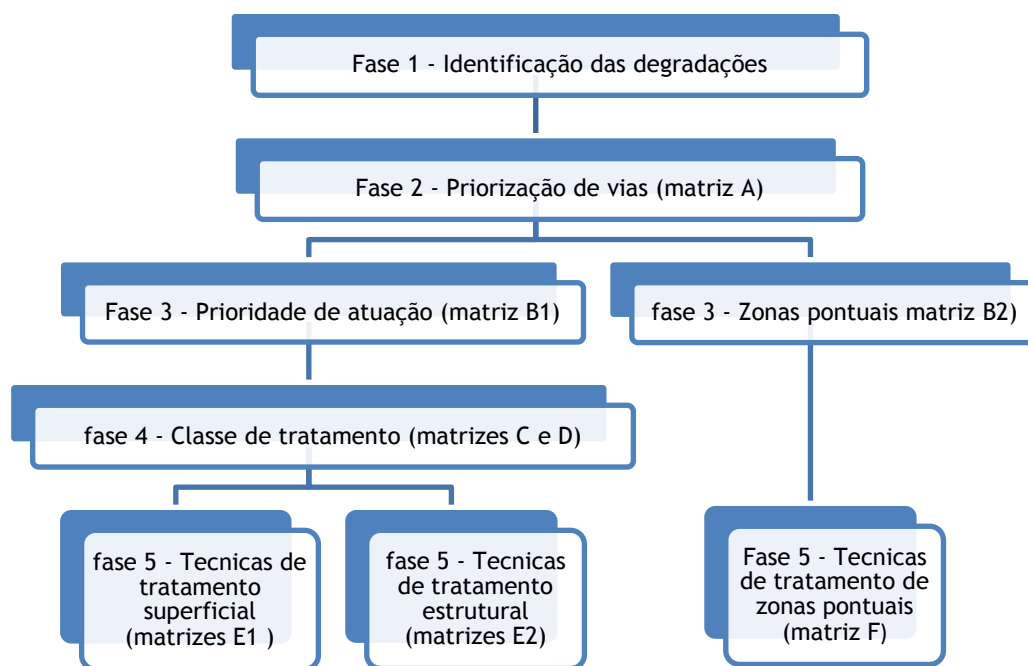
Na Figura 3-18 é apresentado um fluxograma que ilustra as tarefas a executar na fase 5 com vista à seleção da técnica de tratamento que melhor se adequa em função do respetivo desempenho e face ao fator condicionante/anomalia a corrigir.

Figura 3-18: Fluxograma de seleção de técnicas de tratamentos de degradações

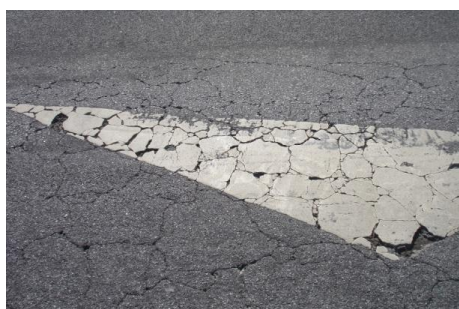
Figura 4-2: Pele de Crocodilo ao km 108+300

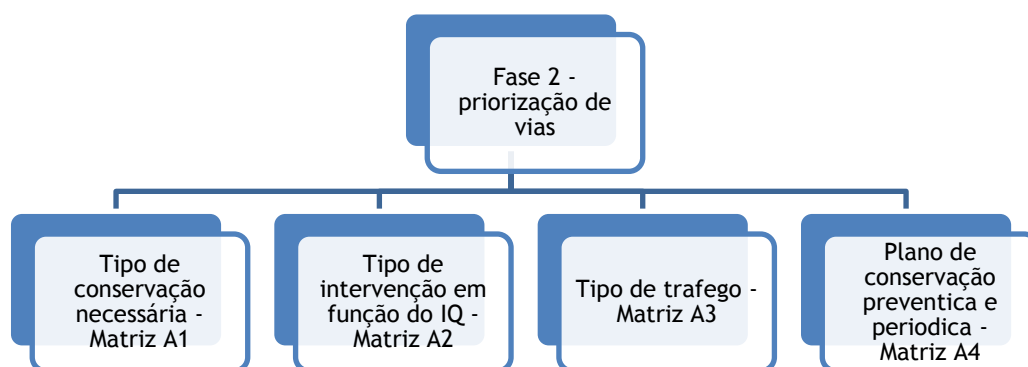
Assim, de acordo com o fluxograma ilustrado na Figura 4-15, será necessário verificar, em função das degradações levantadas, qual o tipo de conservação mais adequado, o tipo de intervenção em função do índice de qualidade dos pavimentos, a prioridade de intervenção em função do volume total de tráfego e a prioridade de intervenção em função da proximidade de outro tipo de beneficiações.

Figura 4-15: Fluxograma de priorização de vias

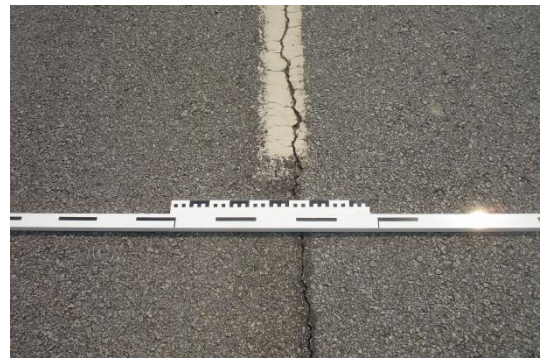
Fenda aberta (abertura da fenda entre 2 a 4mm).

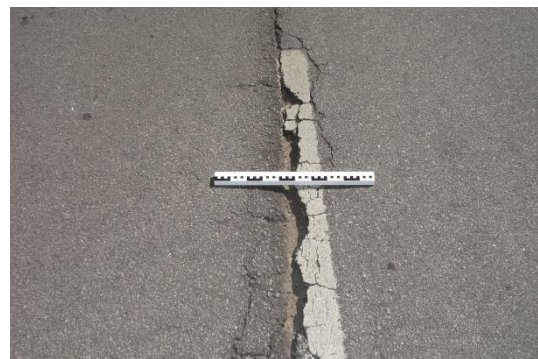
Fenda grave ramificada, com perda de material e acompanhada de deformações e desagregações.

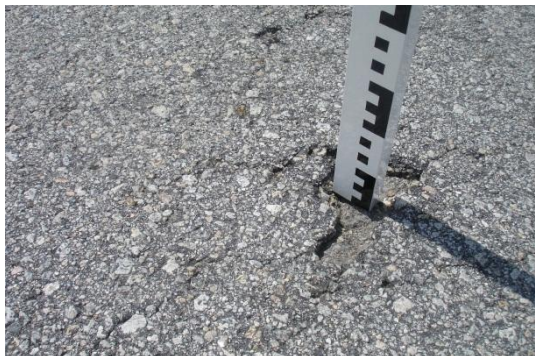
Ninhos com a profundidade da cavidade inferior a 2cm, ou ninho isolado.

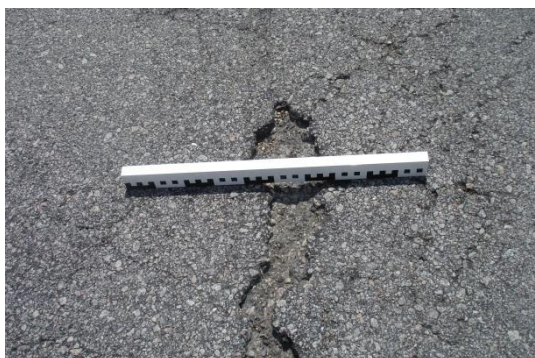
Ninhos com a profundidade da cavidade entre 2 e 4cm, ou afetados de um comprimento entre 20 e 50cm.

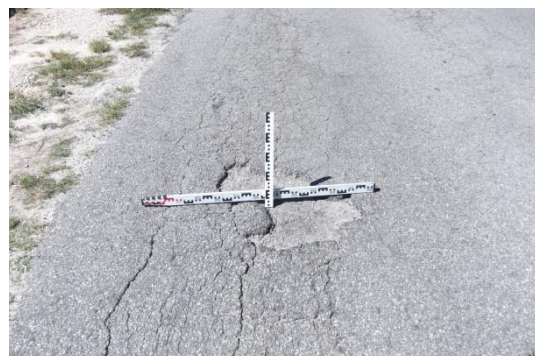
Ninhos com a profundidade da cavidade superior a 4cm, ou afetados de um comprimento superior a 50cm.
