ANEXO A - ANÁLISE E CARACTERIZAÇÃO DA ESTRUTURA EDIFICADA EXISTENTE

A.1 - ANÁLISE DOS PARÂMETROS URBANÍSTICOS

No total foram analisados 27 edifícios, constituintes do quarteirão Viela dos Congregados, abrangendo, através da planta cadastral, o logradouro e os anexos que eventualmente constituiria cada parcela. Assim, a análise seguiu os seguintes parâmetros:

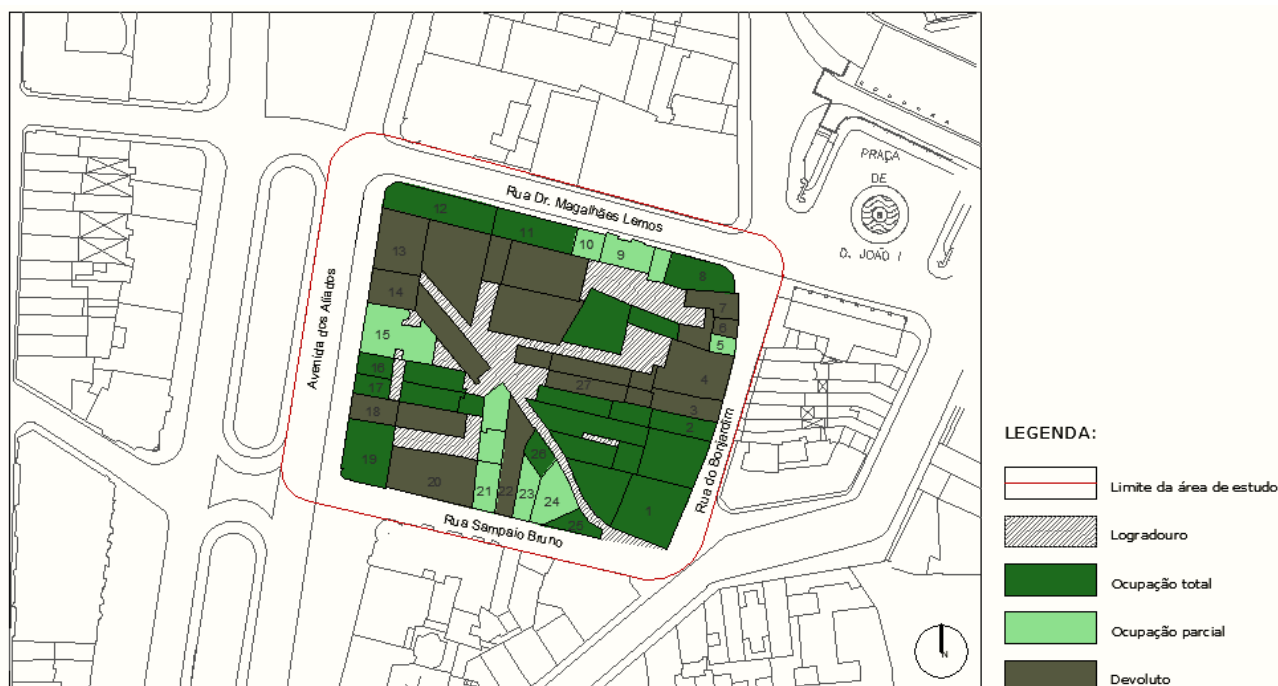
Figura 9 Planta da análise do nível de ocupação. Fonte: Autor.

Tendo em consideração a área de implantação de todos os edifícios, incluindo anexos, a ocupação total e devoluta, distribui-se por áreas semelhantes, e consecutivamente, percentagens iguais (43%). Por outro lado, os edifícios parcialmente ocupados são os que preenchem a menor percentagem da área de implantação, com 14%.

Da análise do número de edifício, aqui, sem considerar os anexos, mas somente os edifícios principais, chegou-se à mesma conclusão, os edifícios que apresentam uma ocupação total são 10 (edifícios 1,2,8,11,12,16,17,19,25 e 25) assim como os devolutos, 10 também (edifícios 4,3,6,7,13,14,18,20,22 e 27). Os edifícios parcialmente ocupados são somente 7, do conjunto dos 27 edifícios principais.

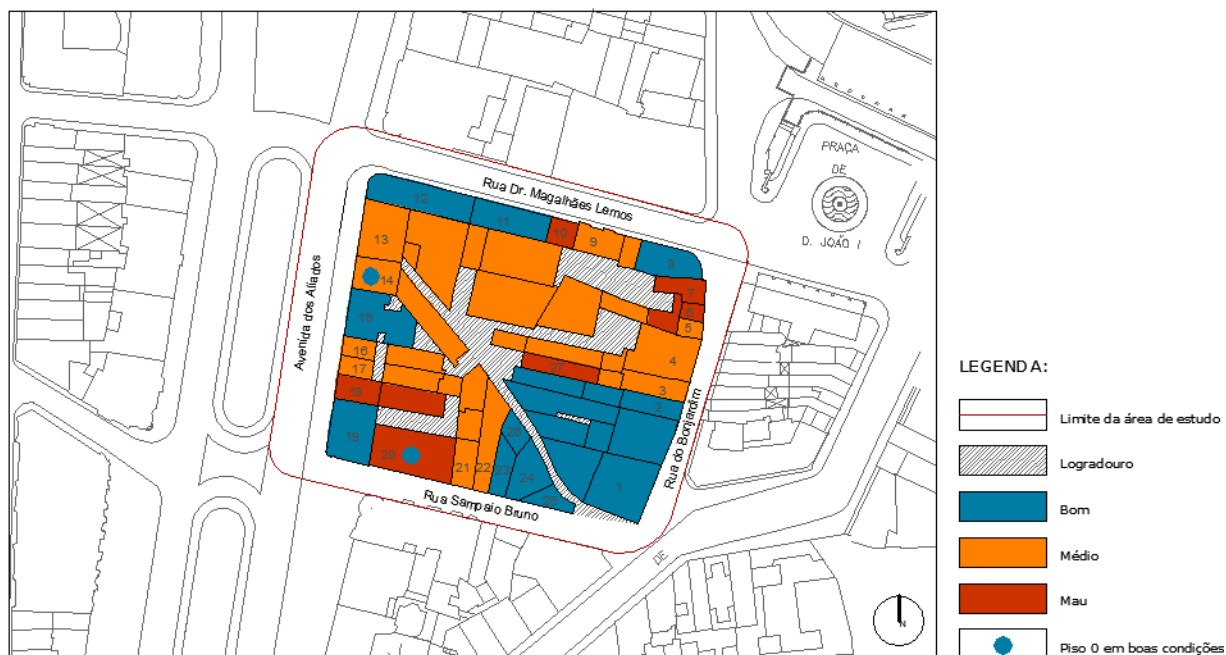
Figura 10 Planta da análise do estado de conservação. Fonte: Autor.

Da análise do quadro, conclui-se que 41% dos edifícios se encontra em bom estado de conservação, correspondendo a 11 edifícios, dos 27 principais, não considerando o interior do quarteirão. A observação in loco somente conseguiu identificar 6 edifícios em mau estado de conservação, com 22% da percentagem global. Em médio estado, verificam-se 10 edifícios, distribuídos, pela observação da planta (figura 10), pelas quatro ruas que circundam o quarteirão.

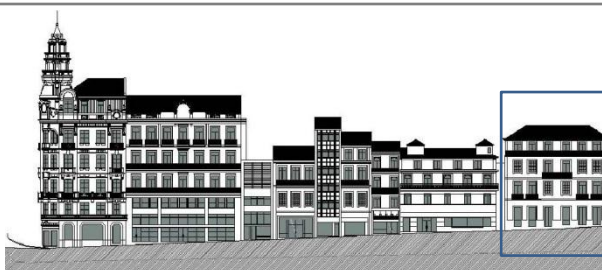
Alçado Rua de Sampaio Bruno

Cobertura: Bom
Vãos: Bom
Fachada: Bom
Segurança, salubridade e estética: Bom

Manter o edifício e a actividade lá exercida, visto que se encontra em bom estado de conservação.
Demolir os anexos que se encontram nas traseiras do edifício e, caso seja necessário, promover a reabilitação do tardoz.

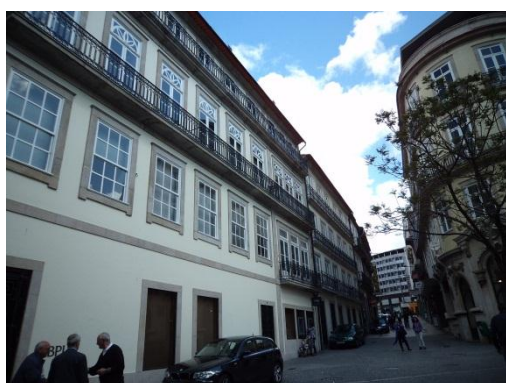
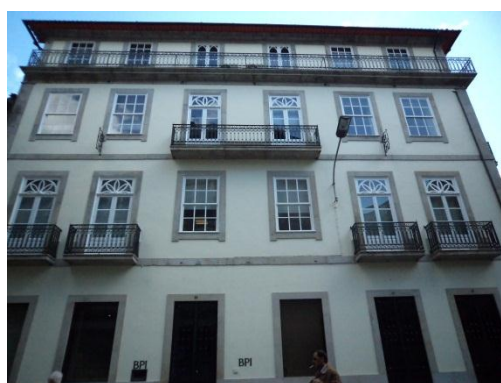
Alçado Rua do Bonjardim

Área do lote: 1401,34m²
Área de implantação: 1318,41m²
Área bruta de construção: 4170,60m²
Área do logradouro: 19,54m²
Área de anexos: 329,64m²

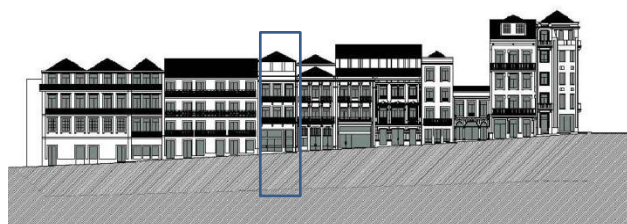
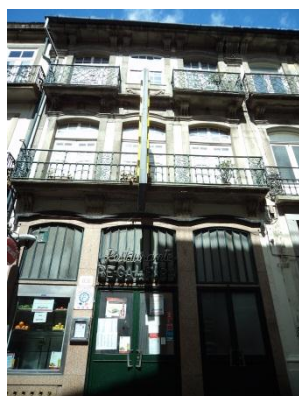
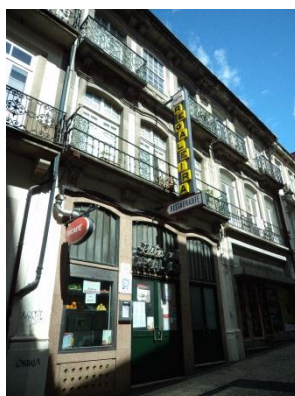
Alçado Rua do Bonjardim

Cobertura: Bom
Vãos: Médio
Fachada: Bom
Segurança, salubridade e
estética: Bom

Reabilitar a fachada e os vãos do piso 0.
Eliminar alguns elementos dissonantes, como os objectos de publicidade.

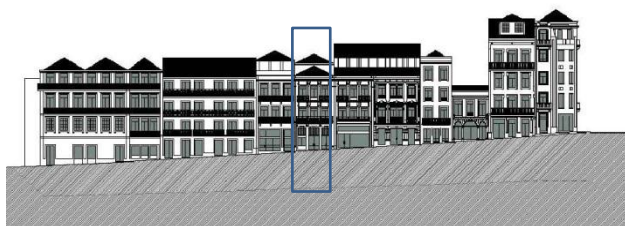
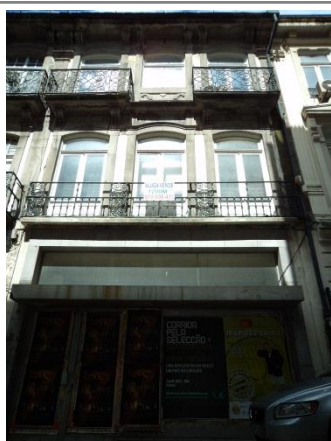
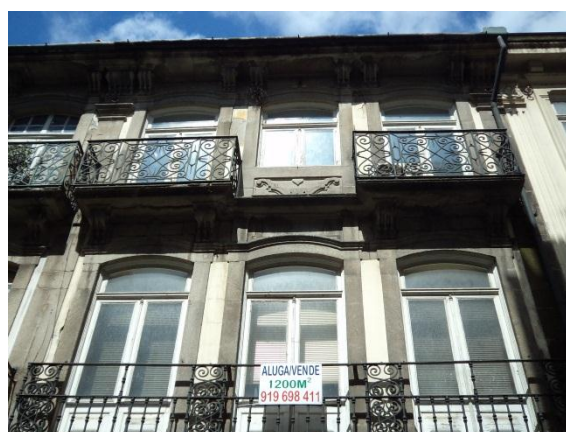
Alçado Rua do Bonjardim

Cobertura: Médio
 Vãos: Médio
 Fachada: Médio
 Segurança, salubridade e
 estética: Médio

Reparação do tardo e demolição dos anexos.
 Reparação dos pisos em mau estado de conservação e de alguns elementos dissonantes da fachada principal.

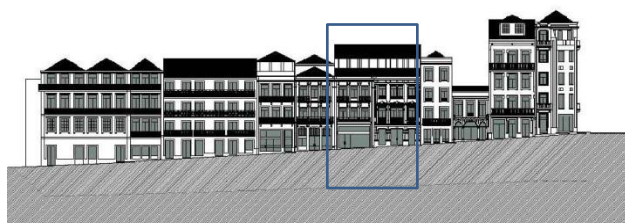
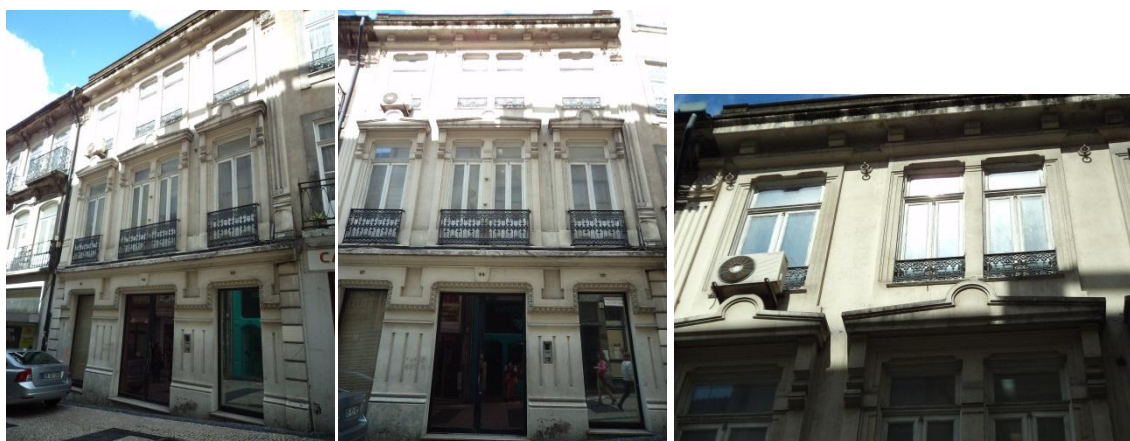
Alçado Rua do Bonjardim

Cobertura: Médio
Vãos: Bom
Fachada: Médio
Segurança, salubridade e
estética: Médio

Correcção de elementos dissonantes como a caixa de ar condicionado.
Demolir os anexos que se encontram nas traseiras e, caso seja necessário, reabilitar o tardo.

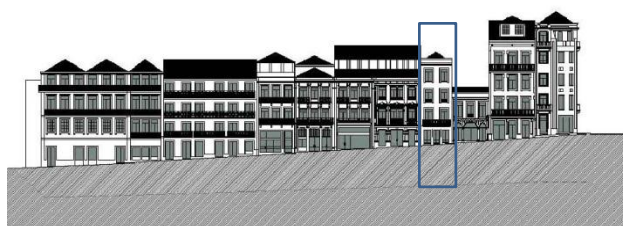
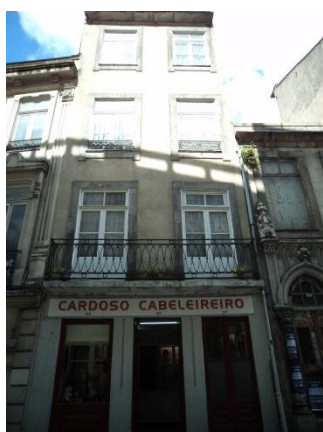
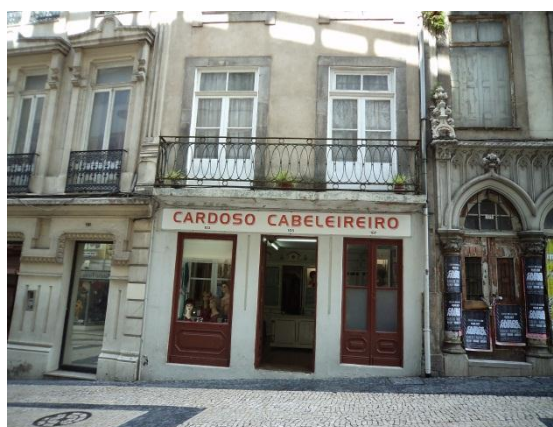
Alçado Rua do Bonjardim

Cobertura: Médio
 Vãos: Médio
 Fachada: Médio
 Segurança, salubridade e
 estética: Médio

Correcção de elementos dissonantes na fachada, e obras de manutenção e conservação dos vãos e da fachada.

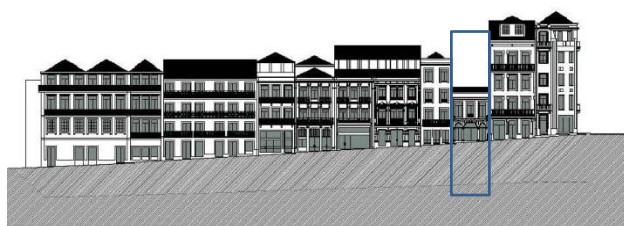
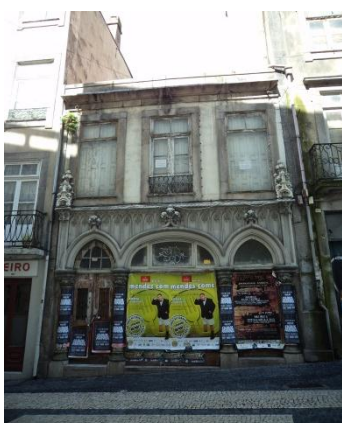
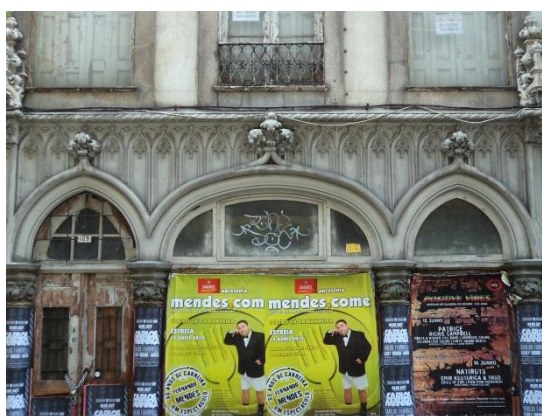
Alçado Rua do Bonjardim

Cobertura: Mau
Vãos: Mau
Fachada: Mau
Segurança, salubridade e
estética: Mau

Demolição integral de todo o edifício, visto que não existe nenhum entrave a nível histórico e patrimonial, para permitir uma segunda entrada no logradouro.

Aproveitamento da fachada do primeiro piso para utilização noutro local.

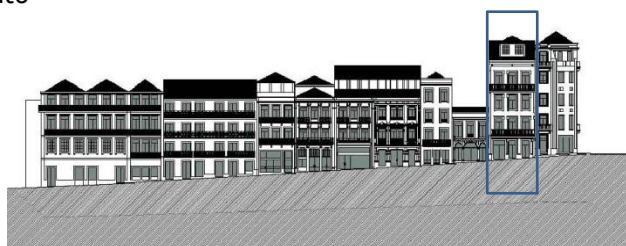
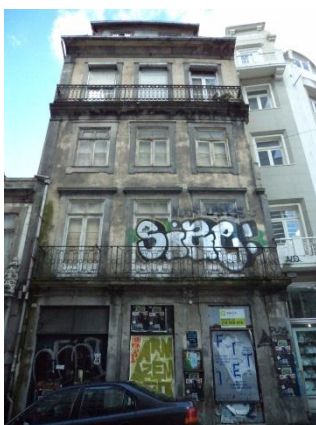
Alçado Rua do Bonjardim

- Cobertura: Mau
- Vãos: Mau
- Fachada: Mau
- Segurança, salubridade e estética: Mau

Demolição integral do edifício e dos anexos.

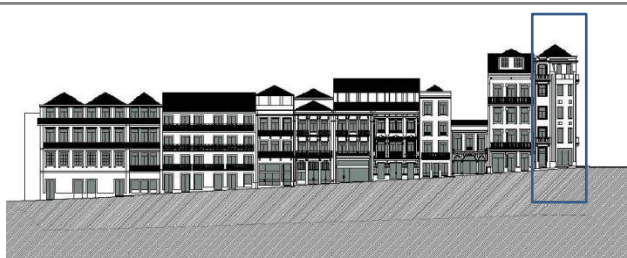
Alçado da Rua do Bonjardim

Cobertura: Bom
Vãos: Bom
Fachada: Bom
Segurança, salubridade e estética: Bom

Manter o edifício e a actividade lá exercida, visto que se encontra em bom estado de conservação.

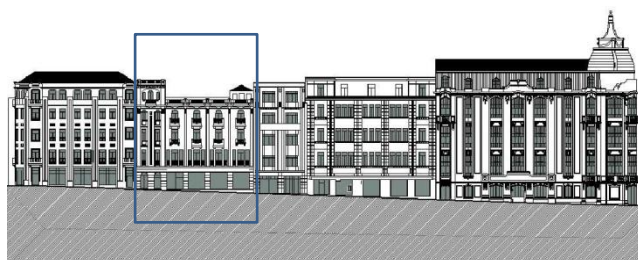
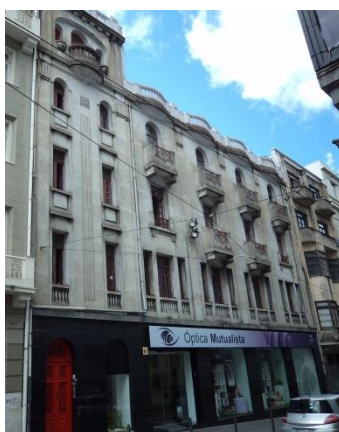
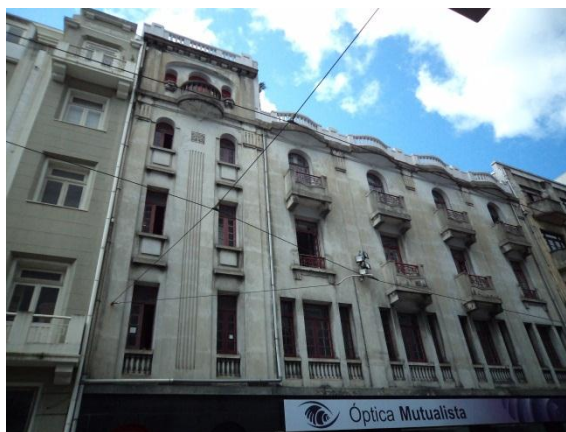
Alçado da Rua do Dr. Magalhães Lemos

- Cobertura: Médio
- Vãos: Bom
- Fachada: Médio
- Segurança, salubridade e estética: Médio

Reabilitar o tardo do edifício e promover a manutenção da fachada e dos vão.

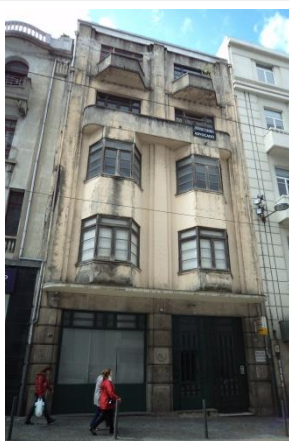
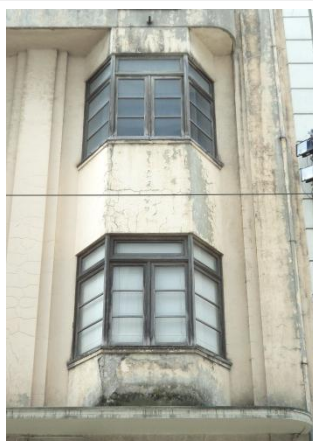
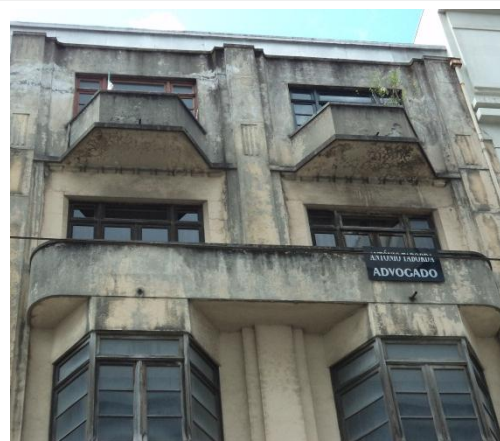
Segurança, salubridade e

estética: Mau

Reabilitar o tardo e os pisos que se encontram em mau estado de conservação.
Reconstruir o piso 0.

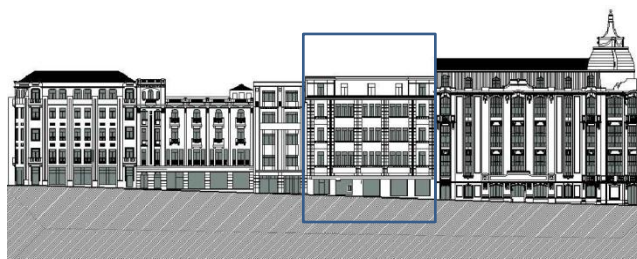
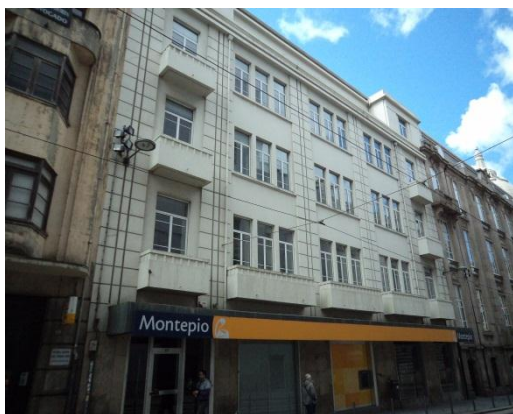
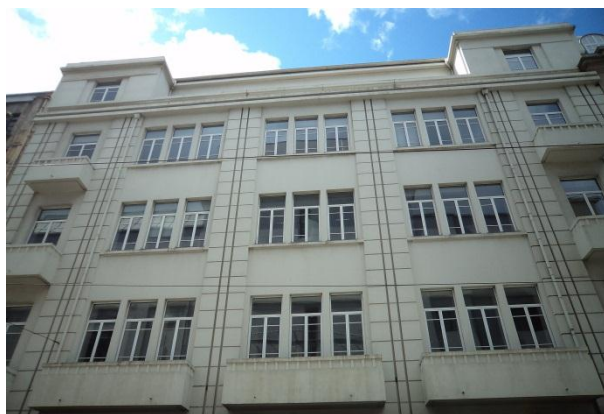
Alçado da Rua do Dr. Magalhães Lemos

- Cobertura: Bom
- Vãos: Bom
- Fachada: Bom
- Segurança, salubridade e estética: Bom

Manter o edifício e a actividade lá exercida, visto que se encontra em bom estado de conservação.
Demolir ou reabilitar os anexos que se encontram nas traseiras da parcela.

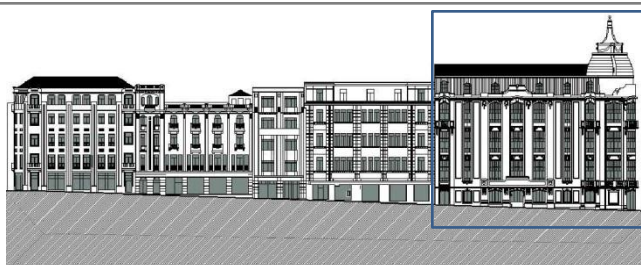
Alçado da Rua do Dr. Magalhães Lemos

Cobertura: Bom
Vãos: Bom
Fachada: Bom
Segurança, salubridade e
estética: Bom

Manter o edifício e a actividade lá exercida, visto que se encontra em bom estado de conservação.

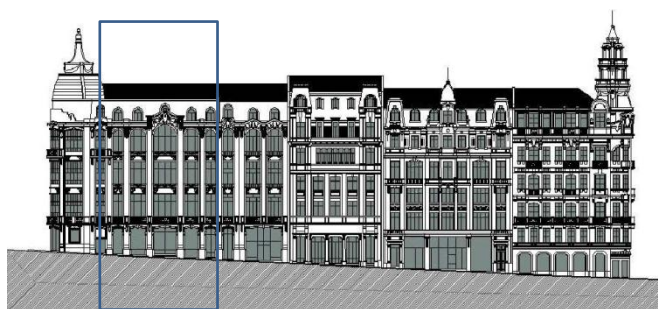
Alçado da Avenida da Liberdade

Cobertura: Bom
 Vãos: Médio
 Fachada: Médio
 Segurança, salubridade e
 estética: Médio

Manter o edifício e reabilitar a fachada e o interior.
 Promover novos tipos de actividades e funções.

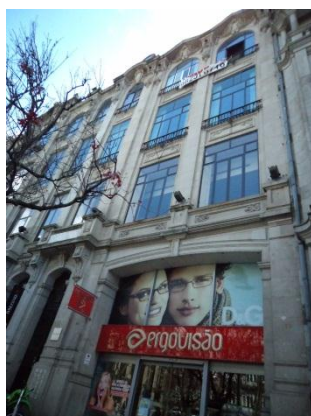
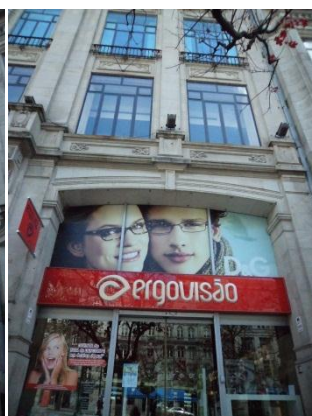
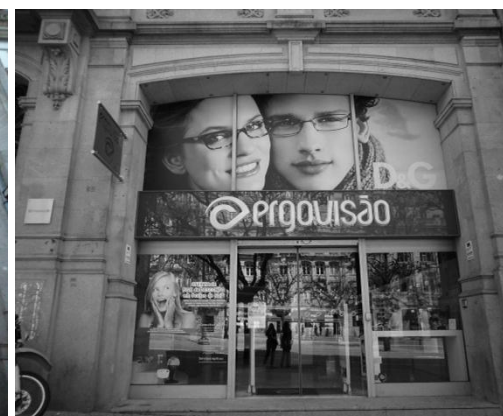
Fachada: Médio

Segurança, salubridade e estética: Mau

Demolir os anexos que se encontram nas traseiras da parcela e, caso seja necessário, promover a reabilitação do tardoz.

Reabilitar ou substituir os vãos do alçado principal. Reabilitar o interior dos pisos e promover novas actividades.

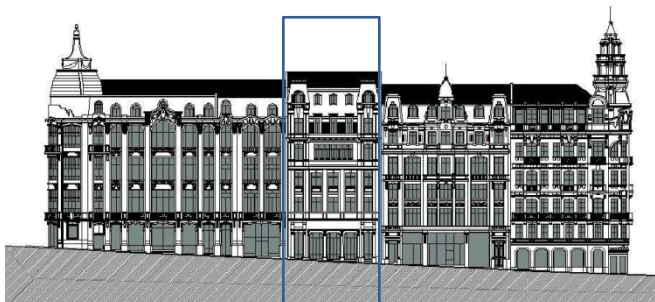
Alçado da Avenida da Liberdade

- Cobertura: Bom
- Vãos: Médio
- Fachada: Bom
- Segurança, salubridade e estética: Bom

Manter o edifício.

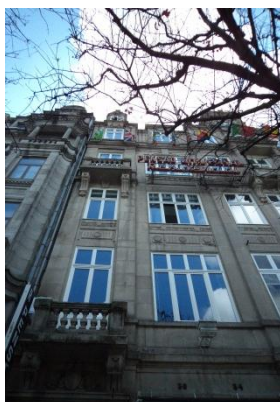
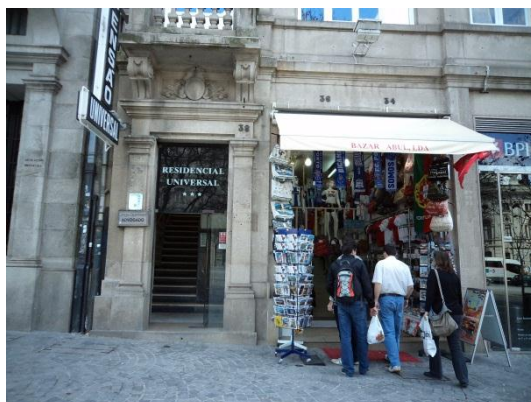
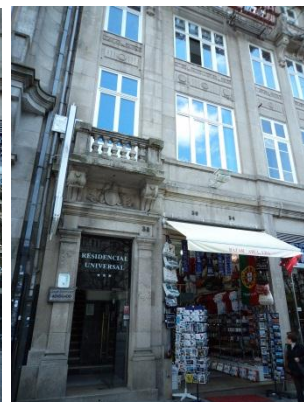
Cobertura: Médio

Vãos: Médio

Fachada: Médio

Segurança, salubridade e estética: Médio

Demolir os anexos que se encontram nas traseiras e, caso seja necessário, promover a reabilitação do tardoz.

Reabilitar ou substituir os vãos do alçado principal, eliminar os elementos dissonantes.

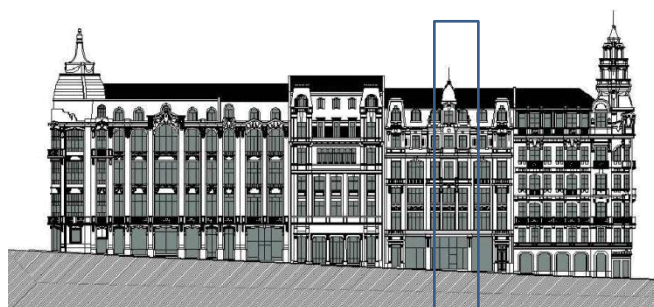
Alçado da Avenida da Liberdade

- Cobertura: Médio
- Vãos: Médio
- Fachada: Médio
- Segurança, salubridade e estética: Médio

Demolir os anexos que se encontram nas traseiras da parcela em, caso seja necessário, promover a reabilitação do tardoz.
 Reabilitar ou substituir os vãos do alçado principal, eliminar os elementos dissonantes.

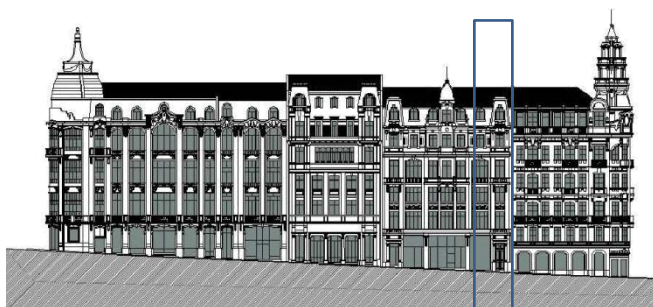
Alçado da Avenida da Liberdade

Cobertura: Mau

Vãos: Mau

Fachada: Mau

Reabilitar o edifício na totalidade, visto tratar-se de um imóvel classificado. Promover novas actividades para o edifício e procurar estabelecer uma relação com o logradouro.

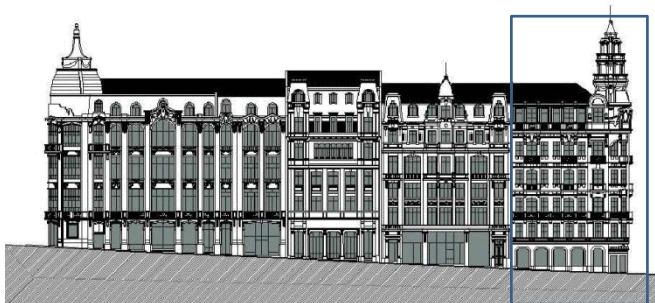
Alçado da Avenida da Liberdade

Cobertura: Bom
 Vãos: Bom
 Fachada: Bom
 Segurança, salubridade e
 estética: Bom

Manter o edifício e a actividade lá exercida, visto que se encontra em bom estado de conservação.

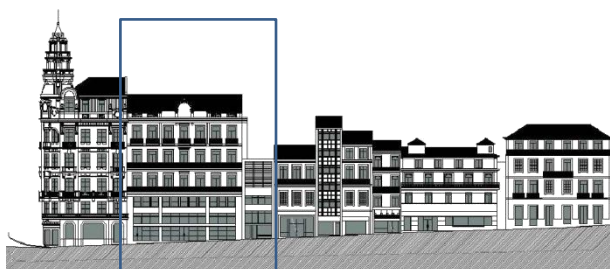
Alçado Rua de Sampaio Bruno

Cobertura: Mau
Vãos: Mau
Fachada: Mau
Segurança, salubridade e
estética: Mau

Reabilitar o edifício na totalidade, principalmente nos pisos 0 e 1. Demolir o edifício adjacente, devoluto.

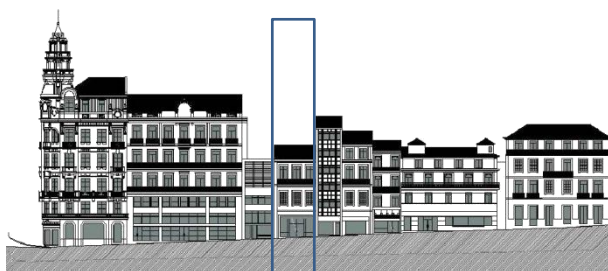
Alçado Rua de Sampaio Bruno

Cobertura: Médio
 Vãos: Médio
 Fachada: Médio
 Segurança, salubridade e
 estética: Médio

Reabilitações pontuais nos vãos e na fachada. Eliminação de alguns elementos dissonantes como os fios de electricidade.

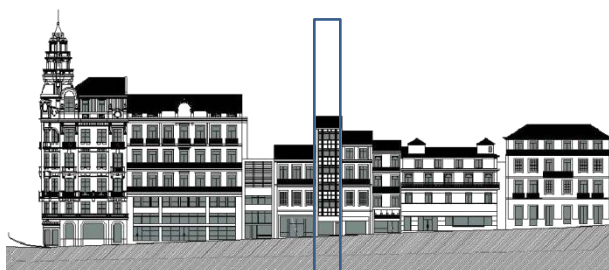
Alçado Rua de Sampaio Bruno

Cobertura: Médio
Vãos: Mau
Fachada: Médio
Segurança, salubridade e
estética: Mau

Reabilitar a fachada na totalidade, visto tratar-se de um edifício completamente desintegrado dos restantes.

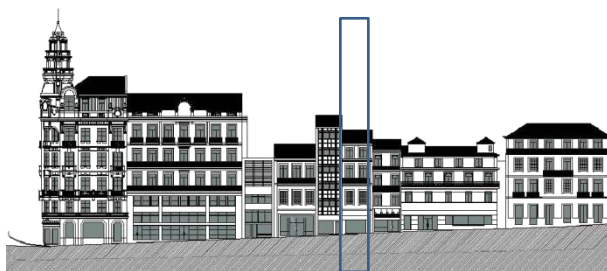
Alçado Rua de Sampaio Bruno

- Cobertura: Médio
- Vãos: Bom
- Fachada: Médio
- Segurança, salubridade e estética: Bom

Promover a reabilitação da fachada e eliminar elementos dissonantes, como a publicidade excessiva e as caixas de ar condicionado.

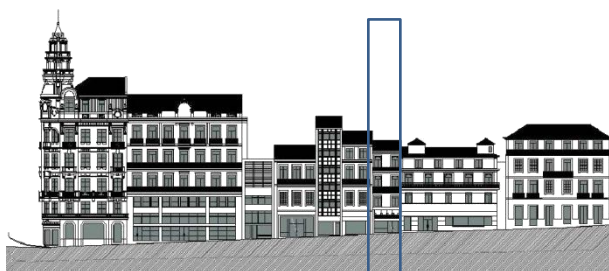
Alçado Rua de Sampaio Bruno

Cobertura: Bom
Vãos: Bom
Fachada: Bom
Segurança, salubridade e estética: Bom

Manter o edifício. Reabilitação do tardoz.

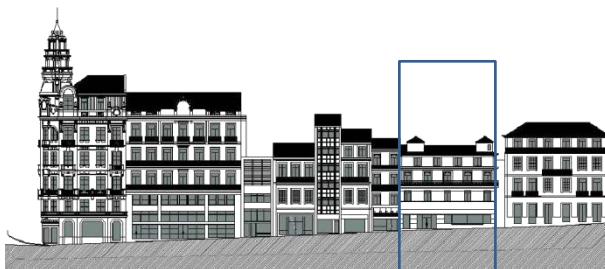
Alçado Rua de Sampaio Bruno

- Cobertura: Bom
- Vãos: Bom
- Fachada: Bom
- Segurança, salubridade e estética: Bom

Manter o edifício e a actividade lá exercida, reabilitando o tardoz.

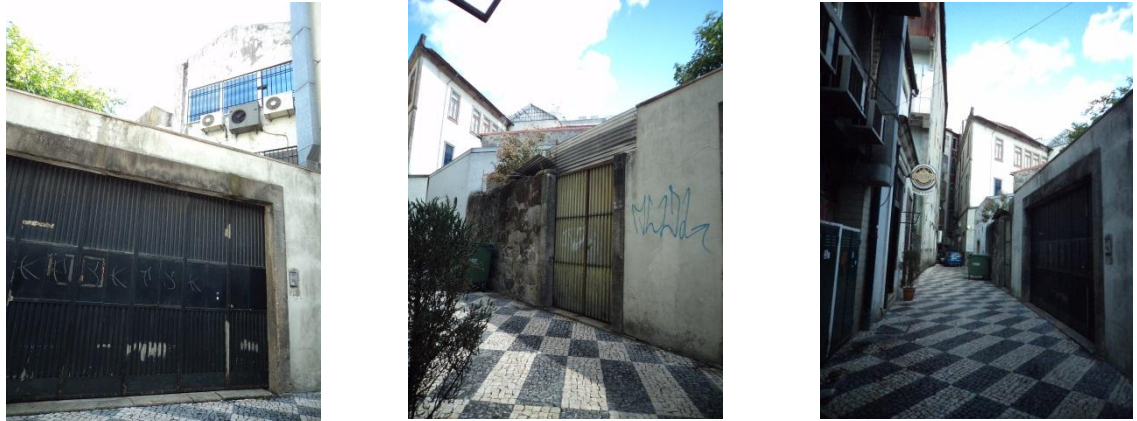
Alçado da Travessa dos Congregados

ESTADO DE CONSERVAÇÃO
 Cobertura: Mau
 Vãos: Mau
 Fachada: Mau
 Segurança, salubridade e estética: Mau

PROPOSTA
 Demolição integral do edifício.

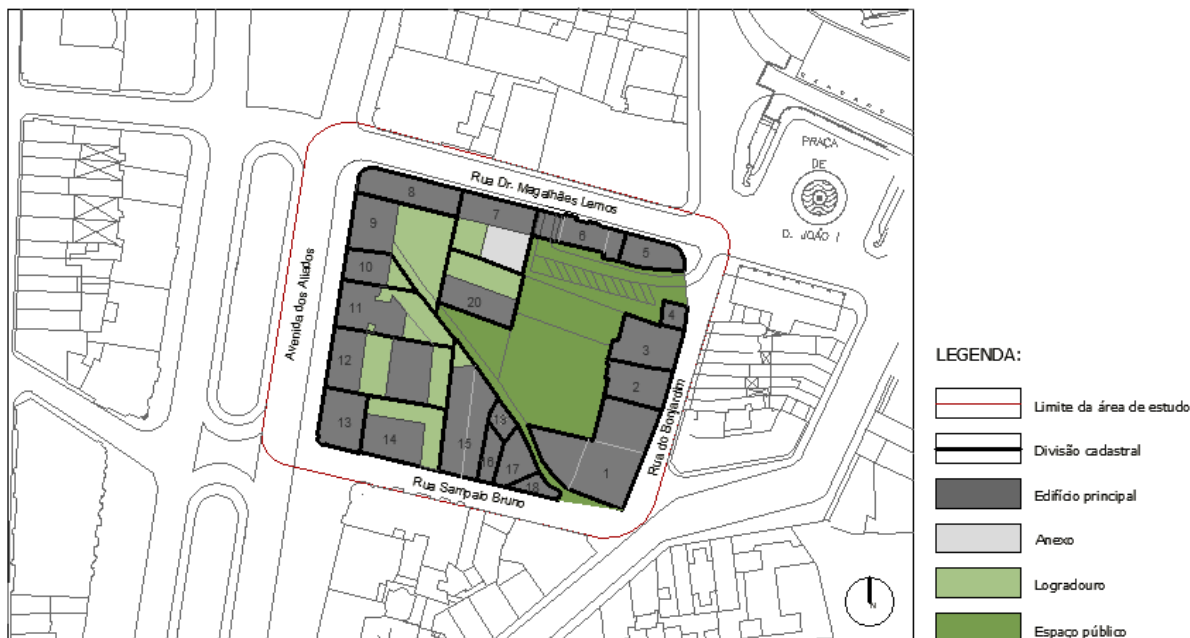
A proposta prevê a reorganização do quarteirão partindo da “libertação” do logradouro. Assim, o quarteirão é constituído por 20 parcelas, podendo estas constituir logradouro ou anexo.

Figura 11 Planta da divisão cadastral. Fonte: Autor.

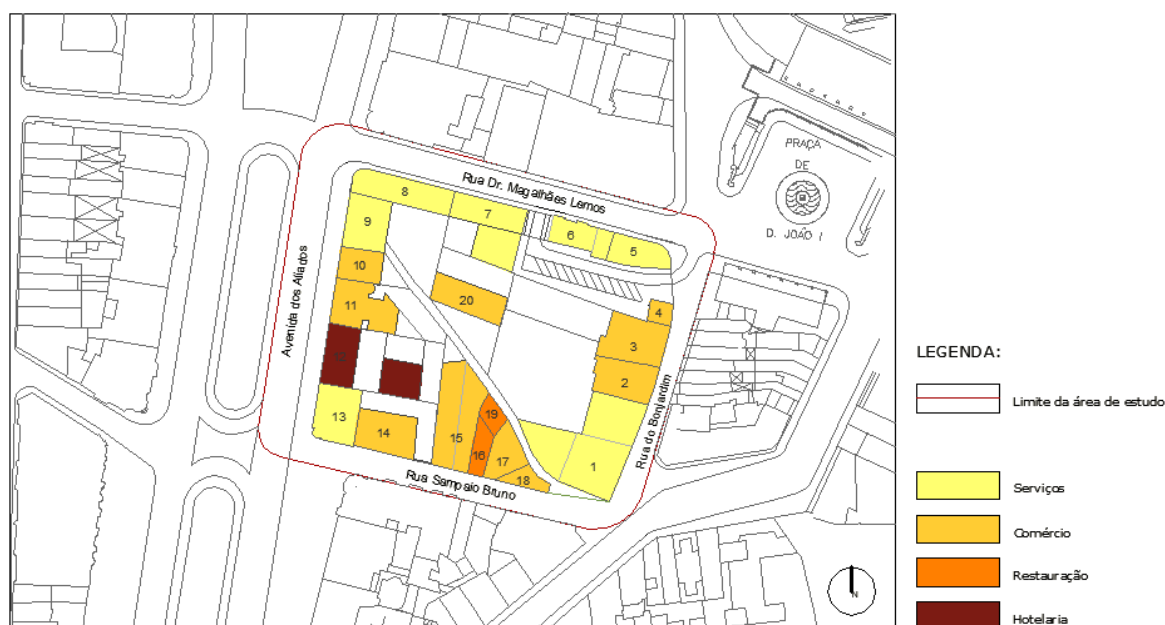
Piso 0

É de referir que, neste piso em particular, uma fracção do edifício 6 não possui nenhuma actividade, uma vez que serve de espaço de transição entre o exterior e o interior do quarteirão (acesso ao parque de estacionamento).

Figura 13 Planta da distribuição de actividades no piso 0. Fonte: Autor.
