UNIVERSIDADE DA BEIRA INTERIOR
Engenharia

O Pequeno Lar que Ficou para Trás: Reabilitar o Vernacular Mínimo

Dissertação para obtenção do Grau de Mestre em
Arquitetura
(Ciclo de estudos integrado)

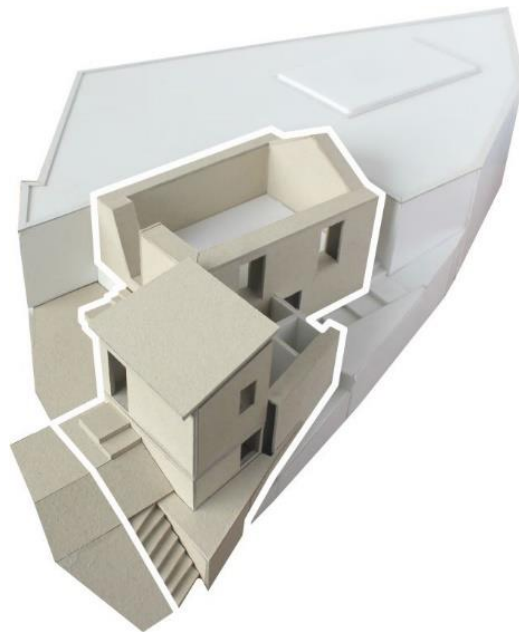
Figura 2.3. - Fotomontagem com maquete de estudo e identificação do limite do edificado.

Apresentemos então, o objeto de estudo encontrado na sua circunstância atual. Este desmoronamento é composto por dois pequenos volumes e que se relacionam entre si em forma de “L”. A implantação da casa beneficia do desnível natural que o terreno tem, dando assim lugar à construção do corpo principal, este essencialmente em alvenaria de pedra aparelhada que funciona como um muro de suporte para ganhar área nas traseiras da casa. Este corpo já não tem qualquer compartimento no seu interior e não tem qualquer tipo de vão na fachada Oeste e Norte. (figura)

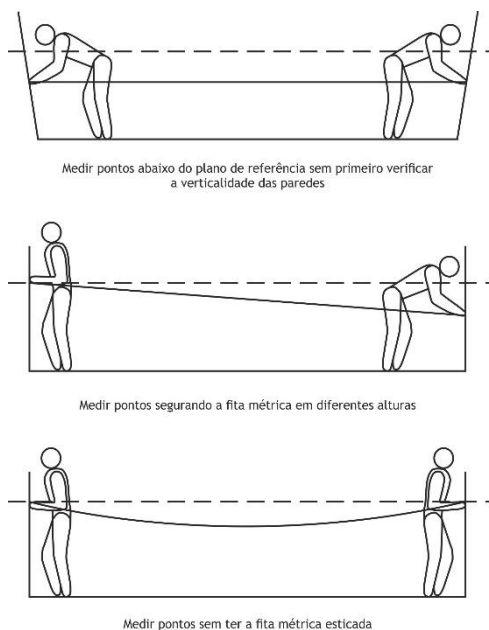
Figura 3.3. - Erros mais comuns em medições planimétricas.

Numa segunda fase, as medições, em que temos de ter em atenção vários aspetos como manter sempre a fita métrica bem tensa e de nível, efetuar medições tendo em conta o plano de referência, efetuar medições abaixo do plano de referência sem verificar a verticalidade das paredes e ter cuidado com as trocas de planos (alçados), deixando sempre uma referência da diferença de uns para os outros.

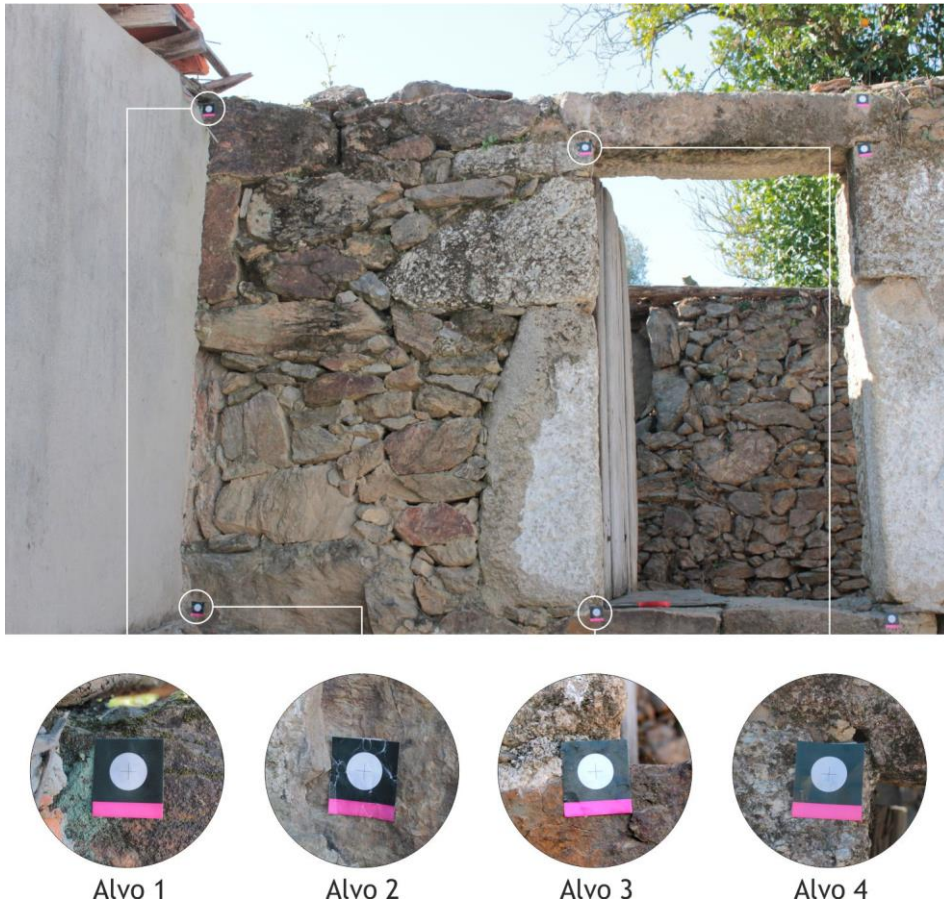
Figura 3.5. - Vista parcial do alçado principal com indicação dos alvos.

O procedimento é iniciado com utilização de pequenos alvos, simples quadrados de papel, fotocopiados com círculos concêntricos e mira quadrangular com cerca de 4cm de lado, colados com fita-cola de dupla face na parede a levantar, em locais estratégicos e o mais próximo do limite exterior da superfície (figura 3.6.). As fotografias têm que ser tiradas com critério, cada uma tem que ter sempre pelos menos três pontos (alvos) e têm que ter sempre uma terça parte em comum ou adjacentes umas às outras. (figura 3.5.) Todos os alvos foram fotografados unitariamente e em conjuntos de, no mínimo quatro. Nesta tarefa, foi utilizada uma câmara Canon EOS 1100D para tirar fotografias aos alvos colados nos extremos máximos das várias partes que constituem o alçado.

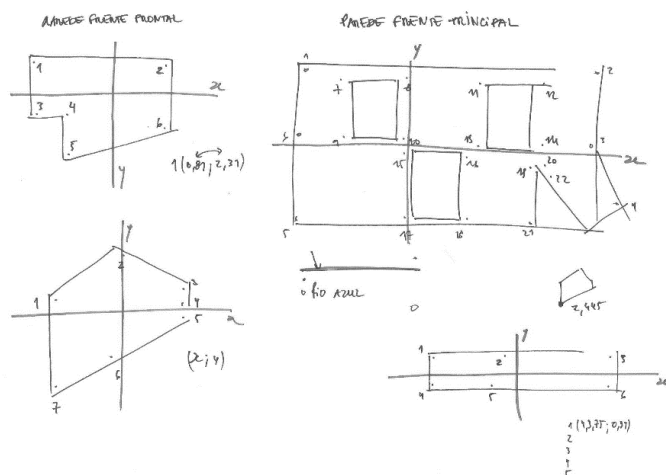
1. (2,91 ; 2,12)	12. (2,80 ; 1,91)
2. (4,53 ; 2,09)	13. (1,74 ; 0,27)
3. (4,55 ; 0,03)	14. (2,80 ; 0,23)
4. (4,86 ; 1,07)	15. (0,06 ; 0,07)
5. (2,42 ; 1,93)	16. (1,29 ; 0,06)
6. (2,87 ; 0,24)	17. (0,09 ; 1,77)
7. (1,46 ; 1,93)	18. (1,25 ; 1,69)
8. (0,42 ; 1,90)	19. (2,69 ; 1,69)
9. (1,43 ; 0,23)	20. (2,83 ; 0,03)
10. (0,41 ; 0,21)	21. (3,45 ; 0,16)
11. (1,72 ; 1,90)	22. (3,56 ; 0,52)

Figura 3.7. - Esquiços dos alçados e esquema do alçado principal no seu aspeto final com coordenadas.

O desenho do alçado deve ser feito com base num plano de referência, que é desenhado com ajuda de uma outra pessoa e com recurso de uma Leica Wild NA20, um marcador de retas com pó azul, um metro de madeira e uma caneta de cor. Para este caso, irá usar-se dois planos de referência x e y, como uma espécie de mira, tentou-se sempre conseguir o centro de cada alçado. O plano x está a 1,90m de altura (esta medida pode variar conforme o objeto de estudo) acima da cota do piso térreo e o plano y passa a 10cm à esquerda da porta do rés-do-chão. O esquiço este, tem de ser claro, não precisa de estar à escala e os elementos constituintes do objeto em questão, podem diferir da realidade, logo que o autor os consiga perceber. De modo a facilitar a compreensão do desenho, aconselha-se numerar ou dar um nome a cada ponto medido, em prol de não se confundir as medições, conforme representado na figura abaixo.

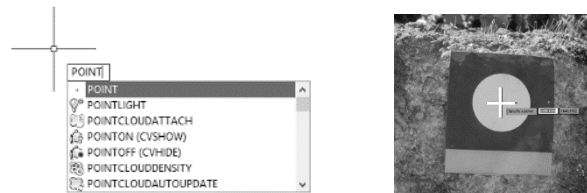
- Logo de seguida usando o comando *Point*, clicar sobre os alvos que estão na fotografia, conforme representado;

Figura 3.9. - PrintScreen do processo do comando *Point* e clicar sobre o alvo.

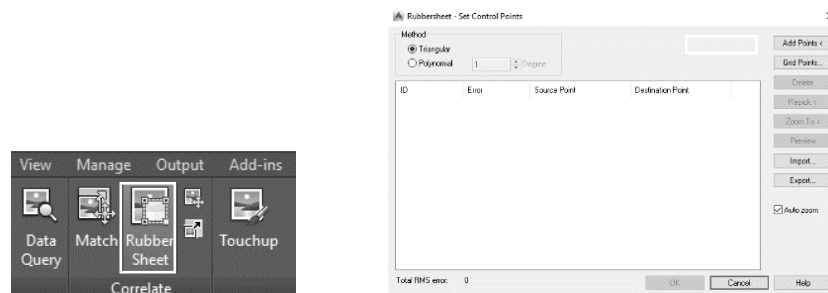
- Tendo agora a imagem com os pontos, usa-se a ferramenta *Rubber Sheet*, que se encontra em *Raster Tools*. Seleciona-se a imagem e aparece uma tabela, *Set Control Points*, cliqua-se em *Add Points* e liga-se cada ponto à sua respetiva coordenada;

Figura 4.0. - PrintScreen do processo *Rubber Sheet* e da tabela *Set Control Points*.

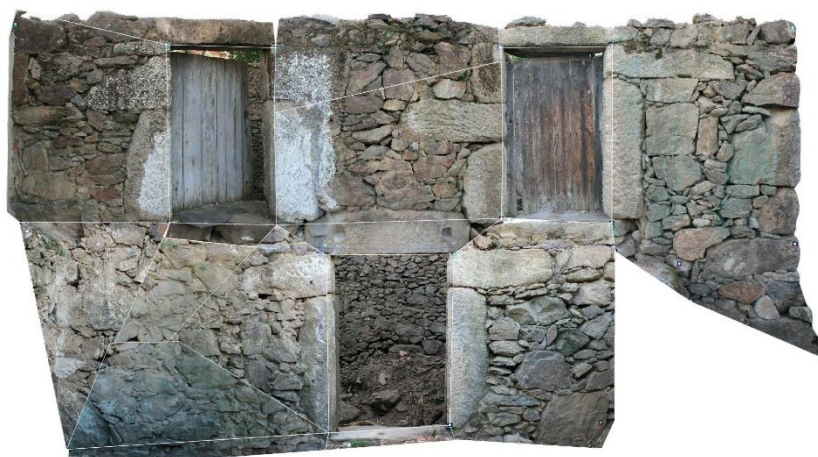
Figura 4.5. - Fotomosaico no seu aspeto final.

Depois de termos o fotomosaico do alçado no seu aspeto final, estão reunidas todas as condições, para passar à fase de reconhecimento das pedras e do alçado enquanto peça de desenho técnico.

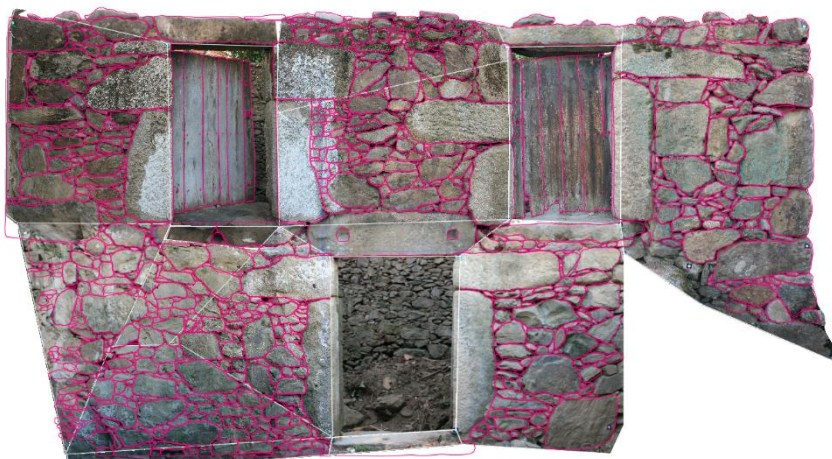
Figura 4.6. - Sobreposição do fotomosaico e do alçado enquanto desenho técnico.

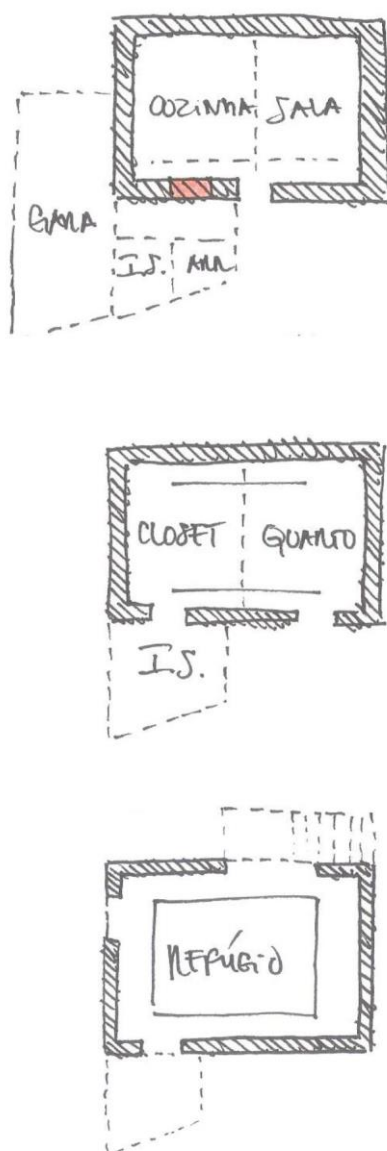
Figura 6.0. - Desenho interpretativo da distribuição funcional.

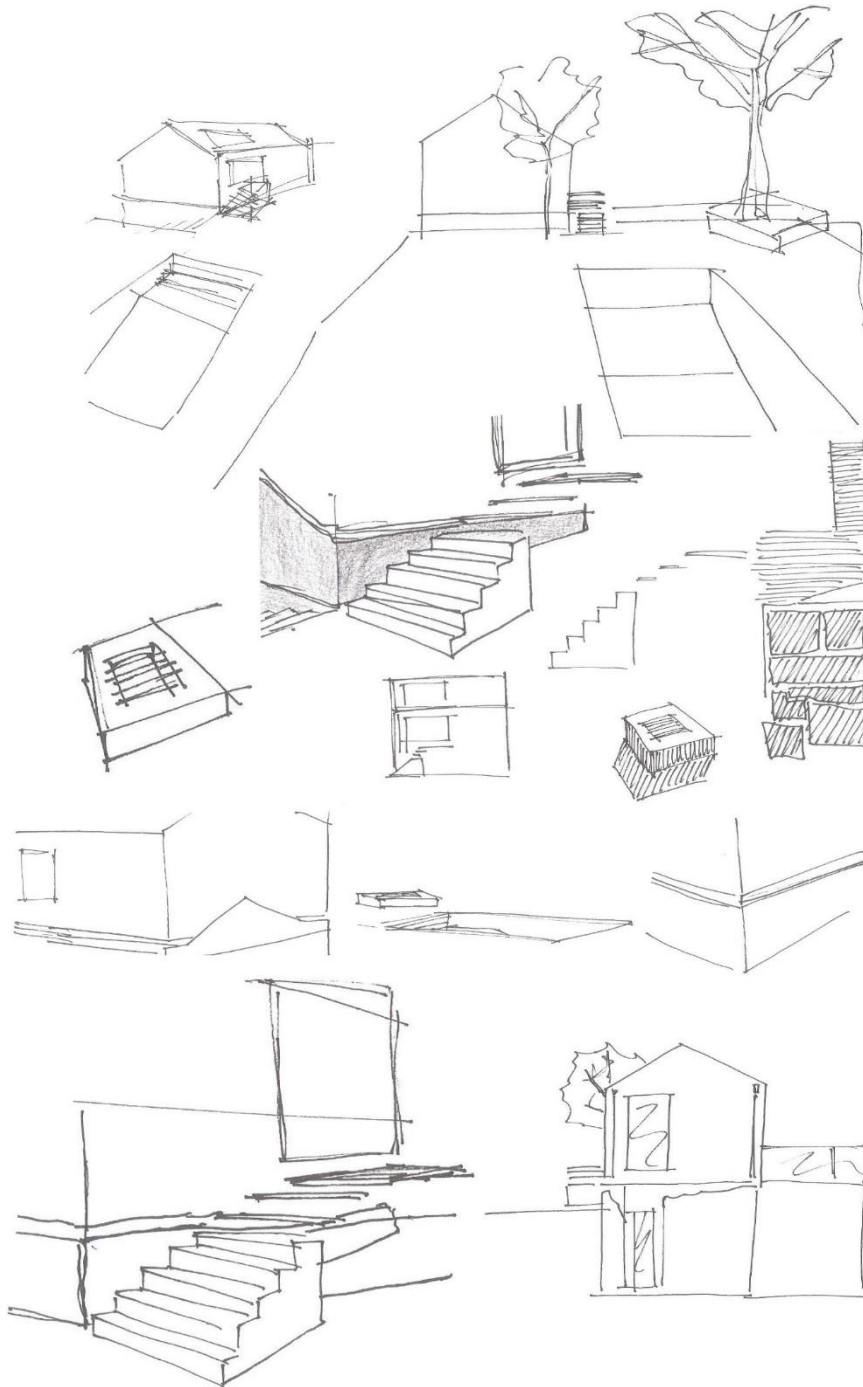
Figura 6.6. - Desenhos de estudo da escadaria e organização do exterior.
