Localização: Sapeira

Data: 12/03/2012

Dados Cronológicos

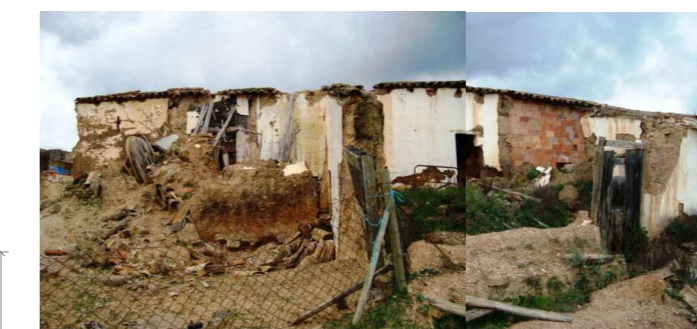
Fotografia Nº46

Data de Construção: Desconhecido
 Construtor: Desconhecido
 Uso Inicial: Habitação
 Uso Actual: -
 Restauros/Intervenções: -
 Estado de Conservação: Parte da cobertura do edifício já ruiu, assim como algumas paredes. O edifício encontra-se abandonado e em ruína.
 Informações Relevantes: A Noroeste do volume principal existe um palheiro, que também se encontra em ruína.
