Análise e Prevenção dos Acidentes de Trabalho: Caso de Estudo Aplicado à COFICAB – Companhia de Fios e Cabos Lda

Dissertação para obtenção do Grau de Mestre em
Engenharia e Gestão Industrial
(2^o ciclo de estudos)

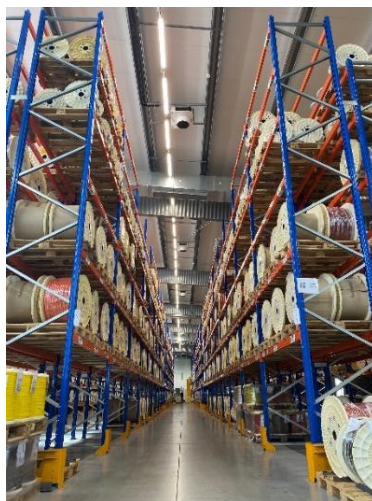
Figura 10 - Armazém do Produto Acabado (foto da autora com o consentimento da empresa)

Para planejar a produção semanal, os clientes precisam de fazer as suas encomendas com cerca de uma semana de antecedência. No entanto, a empresa mantém o stock de produtos acabados com aproximadamente 40 000 km de fio, equivalente a cerca de uma semana e meia de produção, para garantir a entrega pontual dos pedidos dos clientes (Figura 10).

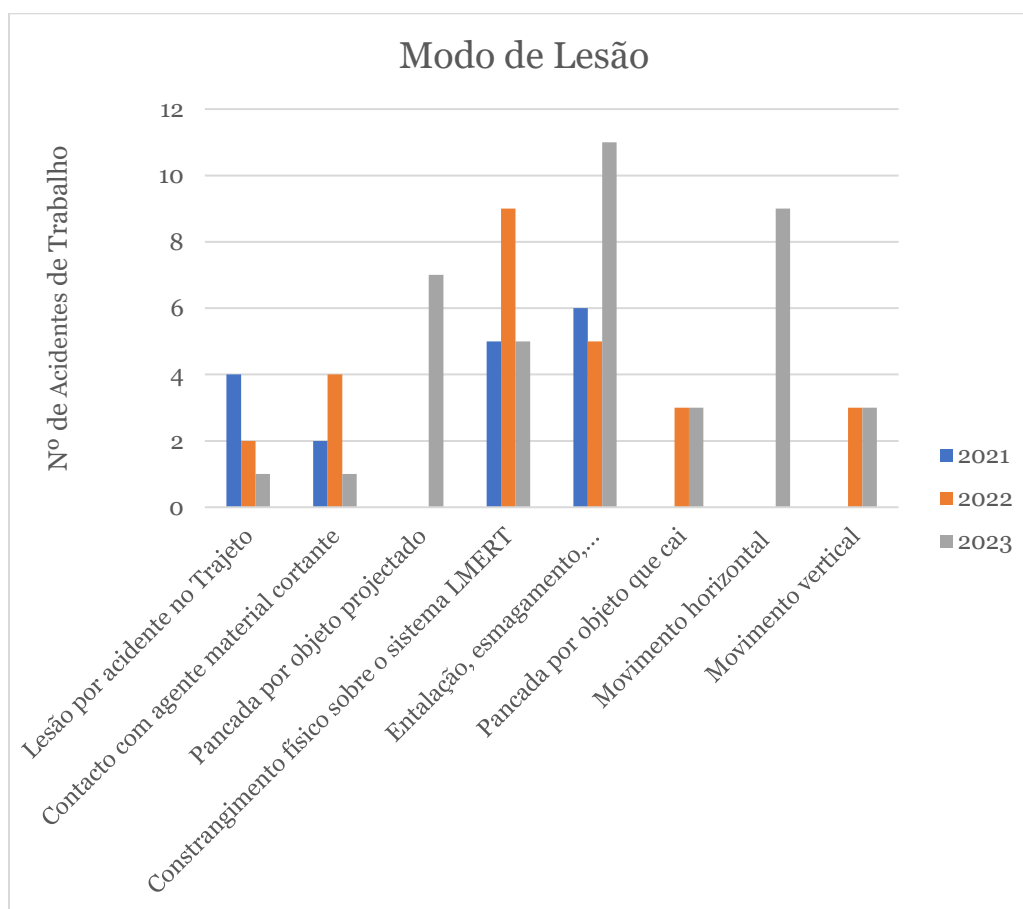
Figura 12 – Nº de acidentes de Trabalho no Triénio em função do modo de lesão

Analisando o triênio, o entalamento e o esmagamento são o modo de lesão predominante na empresa, seguida do constrangimento físico sobre o sistema LMERT (Lesões musco-esqueléticas relacionado com o trabalho) (Figura 12). Detalhando em termos de cada ano, 2023 é aquele que contém todos os modos de lesão apresentados na Figura 12, isto pode estar ligado à tabela 6, relativamente à inexperiência dos trabalhadores.

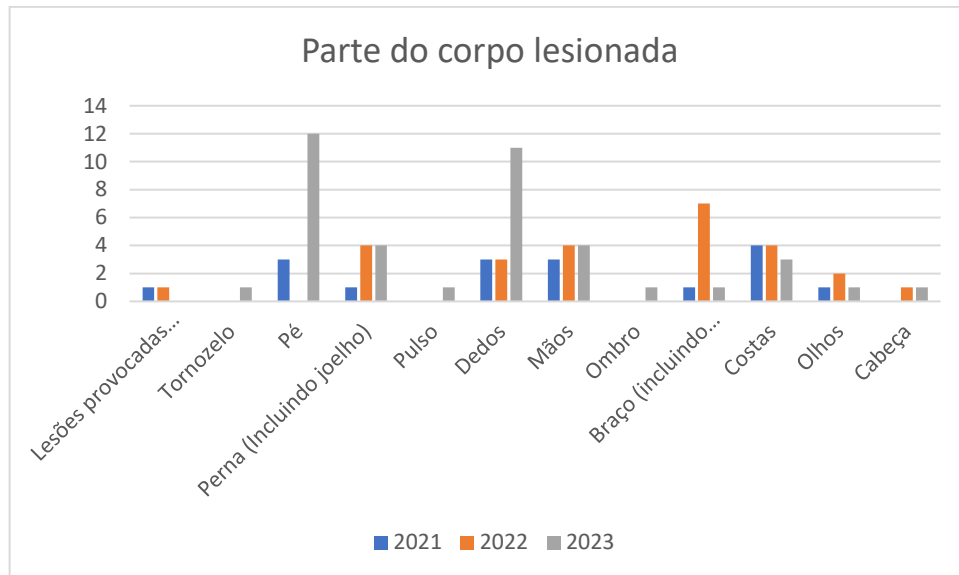
Figura 13 - Nº de acidentes de Trabalho no Triênio em função da parte do corpo lesionada

Por fim, na Figura 13, verificamos que a parte do corpo lesionada nos 3 anos são os dedos e as mãos, contudo se atendermos ao último ano de 2023, para além do mencionado, a lesão no pé também mostra alguma relevância, apesar da obrigatoriedade da empresa de usar o calçado de segurança.

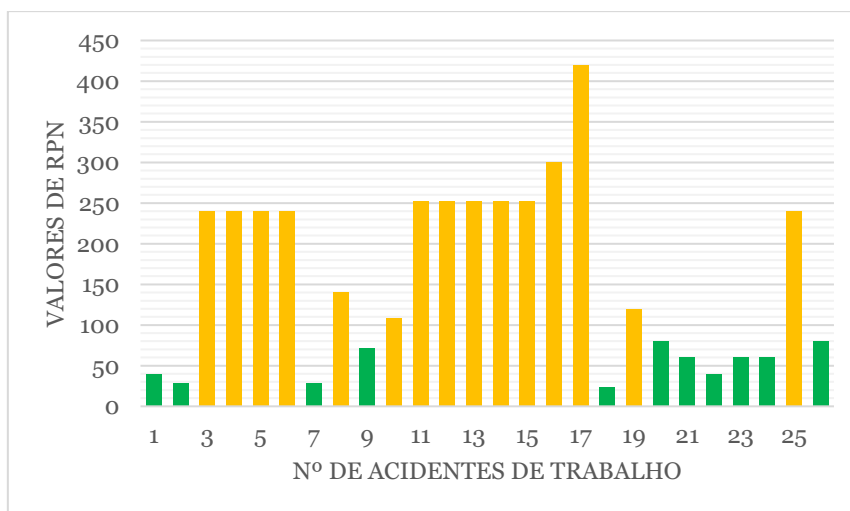
Relativamente ao RPN de 2022, podemos analisar que, há semelhança do ano de 2021, não há riscos de prioridade 1 (cor vermelha), com valores superiores a 480, mas que ainda há muitos com riscos não aceitáveis, superiores a 100, indicando que há a necessidade de medidas preventivas (Figura 15).

Figura 15 - Análise dos valores de RPN do ano 2022

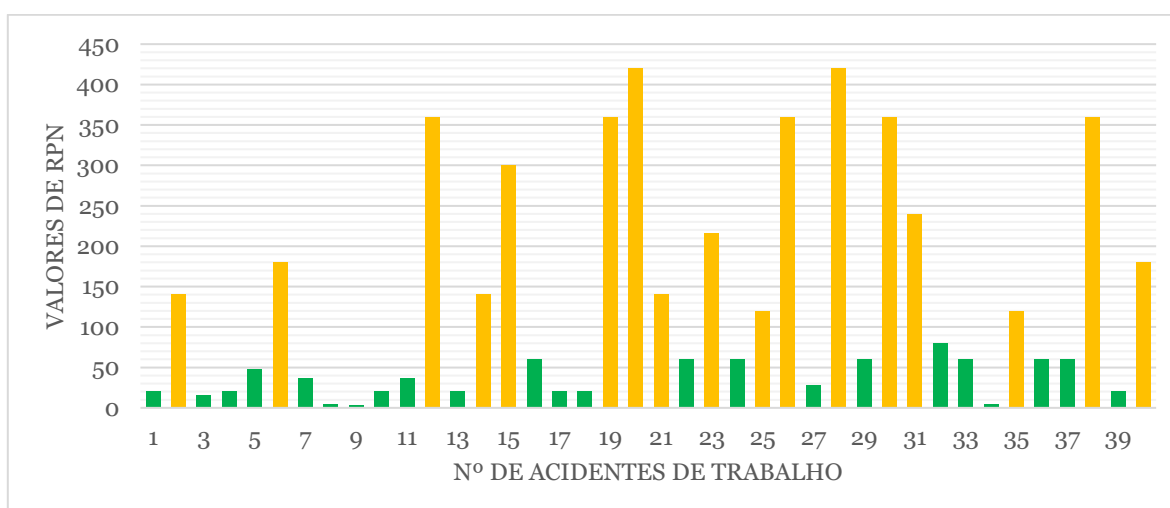
Em relação ao RPN de 2023, podemos observar que os riscos não aceitáveis de prioridade 2 (cor de laranja) diminuíram, comparativamente aos anos anteriores, como mostra a Figura 16.

Figura 16 - Análise dos valores do RPN do ano 2023
