UNIVERSIDADE DA BEIRA INTERIOR
Engenharia

Determinação e Interpretação do Índice PCI de Pavimentos Aeroportuários

Dissertação para obtenção do Grau de Mestre em
Engenharia Civil: Estruturas e Construção
(Ciclo de estudos integrado)

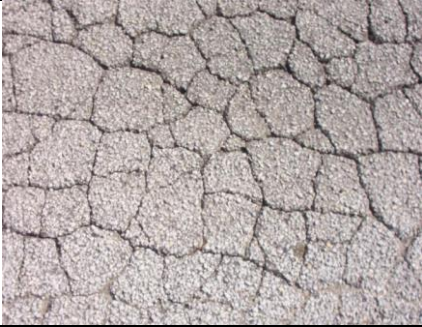
<p>Pele de Crocodilo (Alligator or Fatigue Cracking)</p>

Descrição	É um conjunto de fendas causadas pela atuação repetitiva de cargas de tráfego. A fissuração tem início na parte inferior da camada de desgaste ou na camada de base, e propaga-se paralelamente até a superfície. Com a repetição ou o aumento das cargas de tráfego as fendas conectam-se, formando um padrão parecido a pele de um crocodilo. Ocorre geralmente em áreas com repetição de cargas do tráfego, como nas pistas.	
Níveis de Gravidade	Baixo (L)	Várias fendas finas e longitudinais, paralelas umas às outras, sem nenhuma ou pouca interligação entre elas.
	Médio (M)	Padrão bem definido com aspeto de "pele de crocodilo", com interligação de fendas, mas sem desagregação de material.
	Alto(H)	Padrão bem definido, com fendas interligadas e com possibilidade de desagregação de material, com elevado potencial <i>Foreign Object Damage</i> (FOD).

Quantificação	Mede-se a área afetada pela degradação em m ² .	
Observações	Caso se verifiquem diferentes níveis de gravidade, estes devem ser registados separadamente. Caso não seja fácil distingui-los, a área total deve ser registada como tendo o nível de gravidade mais condicionante.

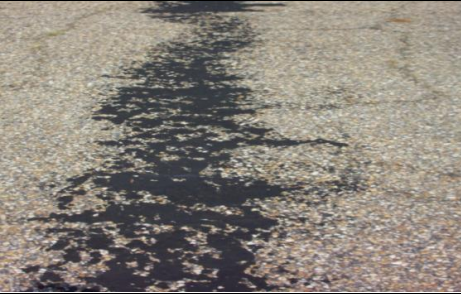
<p>Exsudação (Bleeding)</p>

Descrição	Trata-se de uma alteração da composição da camada de desgaste devido à migração para a superfície dum excesso de ligante, tornando-a mais brilhante e pegajosa, alterando a macro textura do pavimento. Pode ocorrer devido a um excesso de ligante ou a um baixo índice de vazios na mistura betuminosa, associado a severas cargas tráfegos e a temperaturas elevadas.	
Níveis de Gravidade	Não são definidos níveis de gravidade para esta degradação.	
Quantificação	Mede-se a área afetada pela degradação (m ²).	
Observações	Regista-se quando se verifica uma diminuição da aderência da camada de desgaste do pavimento.

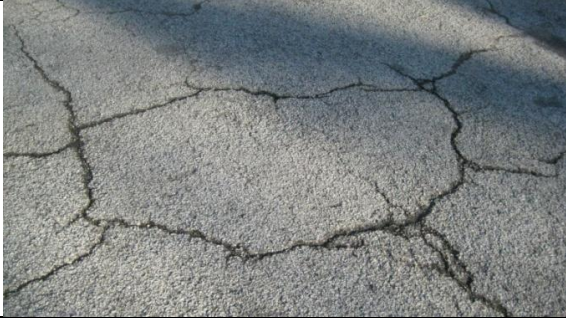
<p>Fendas Cruzadas (Block Cracking)</p>

Descrição	<p>Fendas interligadas que dividem o pavimento em blocos de forma aproximadamente retangular, e cujo tamanho pode variar entre 0,3 por 0,3 m e 3,0 por 3,0 m. São causadas pela retração do pavimento devido à idade e aos ciclos diários de variação da temperatura. Esta degradação não está associada à aplicação de cargas.</p>	
Níveis de Gravidade	Baixo (L)	<p>Pouca ou nenhuma desagregação. As fendas não preenchidas têm uma largura máxima de 6 mm e as preenchidas têm o preenchimento em bom estado. Sem potencial de FOD.</p>
	Médio (M)	<p>Fendas moderadamente desagregadas com largura superior a 6 mm e com o preenchimento em más condições. Algum potencial de FOD.</p>
	Alto(H)	<p>Blocos bem definidos e as fendas severamente desagregadas. Elevado potencial de FOD.</p>
Quantificação	<p>Mede-se a área afetada pela degradação em m².</p>	
Observações	<p>Caso se verifiquem diferentes níveis de gravidade, estes devem ser contabilizados separadamente. As fendas cruzadas devem ser registadas separadamente das fendas longitudinais e transversais.</p>

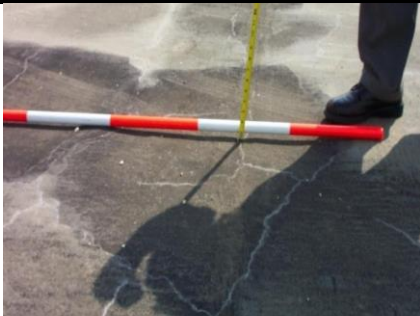
Depressões (Depressions)

Descrição	São abatimentos em áreas localizadas do pavimento, que podem facilmente ser identificadas após uma chuva intensa, uma vez que se verifica nestes locais a acumulação de água. Ocorrem devido a erros de compactação durante a construção ou a assentamentos do solo de fundação.	
Níveis de Gravidade	Baixo (L)	Depressões apenas visíveis através de manchas de águas existentes no pavimento. Afeta ligeiramente a qualidade de circulação e correspondem a situações de baixo risco de hidroplanagem nas pistas. [3 a 13 mm*; 13 a 25 mm**]
	Médio (M)	Depressões visíveis que afetam a circulação do tráfego. Potencial risco de hidroplanagem nas pistas. [13 a 25 mm*; 25 a 51 mm**]
	Alto(H)	Depressões facilmente visíveis que afetam seriamente a circulação do tráfego. Representa um elevado risco de hidroplanagem nas pistas. [> 25 mm*; > 51 mm**]
	Profundidade a considerar nas *pistas e nos **caminho de circulação e parque de estacionamento.

Quantificação	Mede-se a área afetada pela degradação em m ² .	
Observações	A profundidade máxima da depressão determina o nível de gravidade. É medida apoiando uma régua sobre o diâmetro do rebaixamento e com recurso a uma régua colocada na vertical para medição da profundidade em milímetros. Depressões com largura superior a 3 m devem ser medidas por estimativa visual ou por medição direta quando se encontram preenchidas por água.

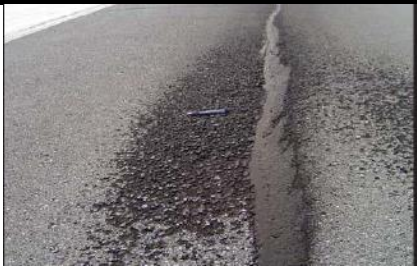
Erosão por "Jet-Blast" (Jet-Blast Erosion)

Descrição	Zonas escurecidas na superfície do pavimento devido à carbonização do betume ao ser atingido pelos gases quentes dos jatos dos aviões. A profundidade dessas áreas queimadas pode variar até aproximadamente 13 mm.	
Níveis de Gravidade	Não são definidos níveis de gravidade para esta degradação.	
Quantificação	Mede-se a área afetada pela degradação em m ² .

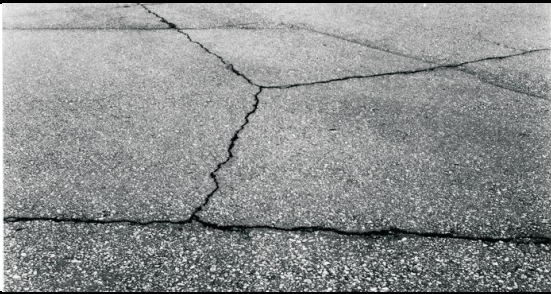
<p>Fendas de Reflexão das Juntas de Lajes de Betão - Longitudinal e Transversal (<i>Join Reflection Cracking from PCC - Longitudinal and Transverse</i>)</p>

Descrição	<p>Degradação exclusiva de pavimentos constituídos por uma camada betuminosa aplicada sobre uma laje de betão (pavimento misto). Não inclui as fendas de reflexão devido a camadas de base constituídas por outro material. As fendas devem ser registadas como fissuras longitudinais ou transversais e a sua origem está relacionada com o movimento de retração e expansão da laje de betão devido a variação da temperatura e da humidade. Esta anomalia não está associada às cargas do tráfego, no entanto, a passagem do tráfego pode levar à desagregação material do betuminoso junto às fendas, causando o despendimento de materiais e aumentando o potencial de FOD.</p>	
Níveis de Gravidade	Baixo (L)	<p>Fendas preenchidas ou não com alguma ou nenhuma desagregação. Fendas não preenchidas têm largura igual ou inferior a 6 mm. As fendas preenchidas podem apresentar qualquer largura desde que o material de preenchimento esteja em boas condições. Pouco ou nenhum potencial de FOD.</p>

Médio (M)	<p>Fendas com bordos moderadamente desagregados, preenchidas ou não preenchidas, de qualquer largura. Fendas preenchidas com ligeira ou nenhuma desagregação, mas apresentando material de preenchimento muito deteriorado. Fendas não preenchidas, ligeiramente ou nada desagregadas, mas com largura média superior a 6 mm. Ligeira desagregação nos bordos das fendas ou nas zonas de interseção entre fendas. Algum potencial de FOD.</p>
	Alto(H)	<p>Fendas severamente desagregadas, preenchidas ou não e de qualquer largura, que originaram desagregação de material. Elevado potencial de FOD.</p>
Quantificação	<p>Mede-se o desenvolvimento das fendas em m.</p>	
Observações	<p>Se a fenda apresentar diferentes níveis de gravidade, estes devem ser registados separadamente. Caso não seja possível identificar os diferentes níveis presentes, a fenda deve ser registada com o nível mais grave identificado.</p>

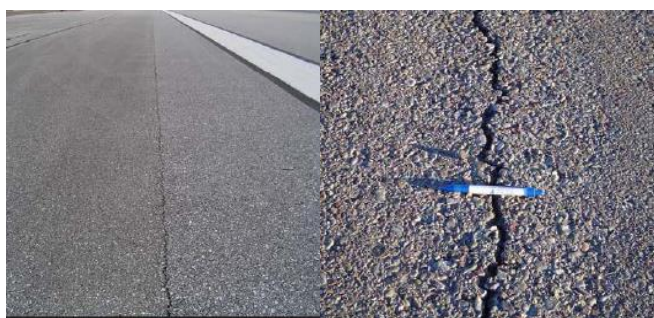
Fendas Longitudinais e Transversais - excluindo as Fendas de Reflexão das Juntas da Lajes de Betão
(*Longitudinal and Transverse Cracking - No Join Reflection Cracking from PCC*)

Descrição	Fendas direcionais presentes no pavimento, sendo que as longitudinais são paralelas ao eixo do pavimento e as transversais são perpendiculares ao mesmo eixo. As possíveis causas associadas ao seu aparecimento estão relacionadas com uma incorreta construção do pavimento, com a retração da camada betuminosa devido a variações da temperatura, e com o aparecimento de fendas com origem nas das camadas inferiores, incluindo as fissuras que ocorrem nas lajes de betão de cimento (fora do local das juntas). O seu aparecimento na está relacionado com as cargas do tráfego.	
Níveis de Gravidade	Baixo (L)	Fendas preenchidas ou não com alguma ou nenhuma desagregação. Fendas não preenchidas com largura igual ou inferior a 6 mm. As fendas preenchidas podem apresentar qualquer largura desde que o material de preenchimento esteja em boas condições. Pouco ou nenhum potencial de FOD.
	Médio (M)	Fendas com bordos moderadamente desagregados, preenchidas ou não preenchidas, de qualquer largura. Fendas preenchidas com ligeira ou nenhuma desagregação, mas apresentando material de preenchimento muito deteriorado. Fendas não preenchidas, ligeiramente ou nada desagregadas, mas com largura média superior a 6 mm. Ligeira desagregação nos bordos das fendas ou nas zonas de interseção entre fendas. Algum potencial de FOD.

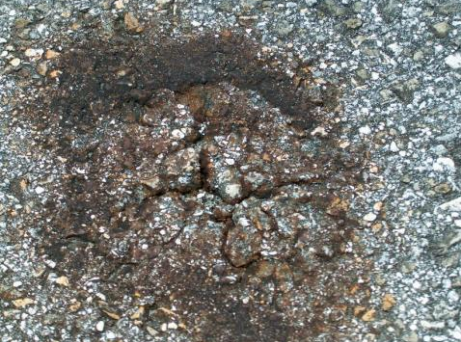
<p>Derrame de óleo, combustível ou outros solventes (<i>Oil Spillage</i>)</p>

<p>Descrição</p>	<p>Deterioração e descoloração da superfície do pavimento. Ocorre devido a derrame de combustível óleo ou outros solventes.</p>
<p>Níveis de Gravidade</p>	<p>Não são definidos níveis de gravidade para esta degradação.</p>
<p>Quantificação</p>	<p>Mede-se a área afetada pela degradação em m².</p>
<p>Observações</p>	<p>A manchas não são consideradas anomalias. Esta degradação só é registrada em caso de perda de material ou amaciamento do betume.</p>

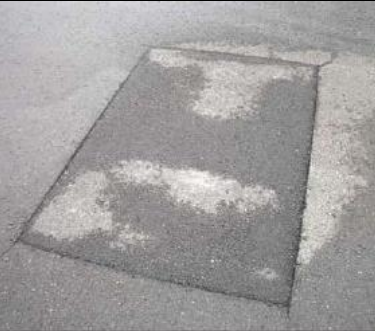
<p>Reparações e Cortes Técnicos (<i>Patching and Utility Cut Patch</i>)</p>

<p>Descrição</p>	<p>Uma reparação é uma área onde o pavimento original é removido e substituído por material novo para o tratamento de uma degradação existente. É considerada uma degradação independentemente de ter sido bem ou mal executada.</p>	
<p>Níveis de Gravidade</p>	<p>Baixo (L)</p>	<p>A reparação está em boas condições e foi realizada de forma adequada.</p>
	<p>Médio (M)</p>	<p>A reparação apresenta alguma degradação e afeta a qualidade de circulação. Existe um potencial de FOD.</p>
	<p>Alto(H)</p>	<p>A reparação encontra-se muito deteriorada e afeta significativamente a qualidade de circulação. Elevado potencial de FOD. Necessita de substituição urgente.</p>
<p>Quantificação</p>	<p>Mede-se a área afetada pela degradação em m².</p>	
<p>Observações</p>	<p>No caso de a reparação possuir áreas com diferentes níveis de gravidade estas devem ser contabilizadas separadamente. Qualquer outra anomalia não deve ser contabilizada, contudo, o seu efeito na avaliação da qualidade da reparação deve ser tido em conta.</p>

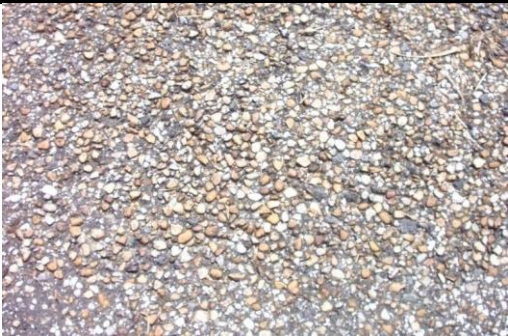
<p>Polimento de Agregados (<i>Polished Aggregate</i>)</p>

<p>Descrição</p>	<p>Desgaste do agregado causado por aplicações repetidas do tráfego que se traduz numa redução da resistência do pavimento ao deslizamento. É apenas observável a uma curta distância do pavimento e é caracterizado ou por uma baixa presença de agregados à superfície do pavimento, ou pela ausência de agregados com rugosidade na superfície de contacto. Pode ser potenciado pela carbonização do betume ao ser atingido pelos gases quentes dos jatos.</p>
<p>Níveis de Gravidade</p>	<p>Não são definidos níveis de gravidade para esta degradação.</p>
<p>Quantificação</p>	<p>Mede-se a área afetada pela degradação em m².</p>
<p>Observações</p>	<p>Observado geralmente em zonas de passagem repetida do tráfego.</p>

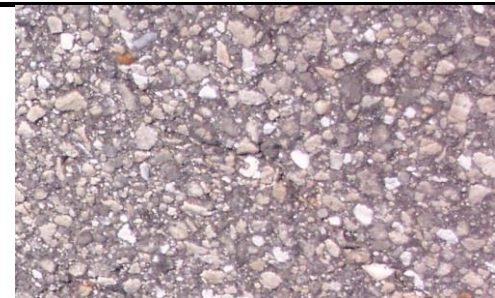
<p>Desagregação Superficial dos Agregados (<i>Raveling</i>)</p>

<p>Descrição</p>	<p>Desprendimento do agregado grosso da superfície do pavimento. Pode ser provocado pelo envelhecimento do ligante e pelas passagens repetidas do tráfego.</p>	
<p>Níveis de Gravidade</p>	<p>Baixo (L)</p>	<p>A superfície do pavimento encontra-se no geral em bom estado, mas com perda de 5 a 20 agregados por m² de pavimento ou a falta dos agregados grossos verifica-se em menos de 2% da área examinada. Baixo ou nenhum potencial de FOD.</p>
	<p>Médio (M)</p>	<p>Por m² de pavimento, a perda de agregado varia entre 21 a 40 unidades ou falta de agregados grossos entre 2% a 10% da área examinada. Moderado potencial de FOD.</p>
	<p>Alto(H)</p>	<p>Por m² de pavimento, o número de agregados em falta é superior a 40 ou falta de agregados grossos mais de 10% da área examinada. Elevado potencial de FOD.</p>
<p>Quantificação</p>	<p>Mede-se a área afetada pela degradação em m².</p>

<p>Observações</p>	<p>Danos mecânicos causados ao pavimento por gancho, jantes de pneus ou limpa neves são considerados no nível de gravidade alto.</p>

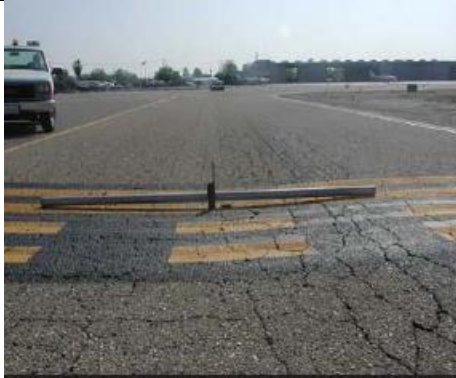
<p>Rodeiras (Rutting)</p>

<p>Descrição</p>	<p>Depressão da superfície do pavimento devido à passagem consecutiva das rodas das aeronaves no mesmo sítio. Quando significativas indicam uma falha estrutural do pavimento. Ocorrem devido a uma deformação constante em uma ou mais camadas do pavimento, ou mesmo do leito do pavimento, originada pela consolidação ou movimento lateral dos materiais sobre a ação das cargas do tráfego.</p>	
<p>Níveis de Gravidade</p>	<p>Baixo (L)</p>	<p>A profundidade da rodeira varia entre 6 a 13 mm.</p>
	<p>Médio (M)</p>	<p>A profundidade da rodeira varia entre 13 a 25 mm.</p>
	<p>Alto(H)</p>	<p>A profundidade da rodeira é superior a 25 mm.</p>
<p>Quantificação</p>	<p>Mede-se a área afetada pela degradação em m².</p>	
<p>Observações</p>	<p>O nível de gravidade é definido de acordo com a profundidade máxima média constatada ao longo da rodeira. Caso as degradações do tipo pele de crocodilo e rodeira ocorram na mesma área, cada uma deve ser registrada separadamente com o respetivo nível de gravidade.</p>

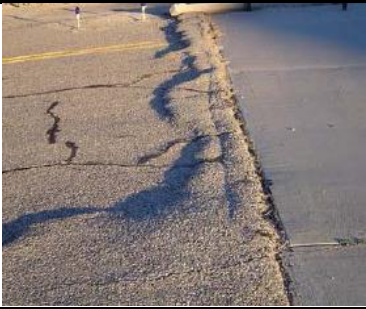
<p>Escorregamento Lateral devido às Lajes de Betão (<i>Shoving of Asphalt Pavement by PCC Slabs</i>)</p>

Descrição	<p>Deslocamento lateral dos pavimentos flexíveis construídos sobre lajes de betão, que origina o aparecimento de elevações localizadas na superfície do pavimento. A dilatação das lajes de betão associada a um material de preenchimento das juntas incompressível, provoca um "crescimento" que comprime e eleva o pavimento flexível na zona da junta. Estas elevações podem fendilhar dando origem a um escorregamento lateral.</p>	
Níveis de Gravidade	Baixo (L)	Ligeira dilatação da laje de betão sem fendilhamento do pavimento com pouco efeito na qualidade de circulação do tráfego. Altura média do empolamento é inferior a 19 mm.
	Médio (M)	Dilatação significativa da laje de betão, com fendilhando do pavimento. Afeta a qualidade de circulação. Altura média do empolamento está compreendida entre os 19 mm e os 38 mm.

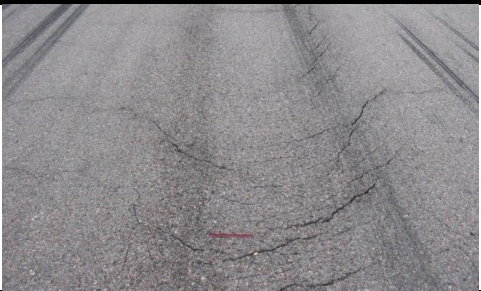
<p>Fendas em "Meia-Lua" (<i>Slippage Cracking</i>)</p>

Descrição	<p>Fendas em forma de meia-lua com as duas extremidades apontadas na direção contrária à da circulação do tráfego. Surgem devido à ação das rodas sobre o pavimento durante as manobras de travagem e de viragem, o que resulta no deslizamento e na deformação da superfície do pavimento. Ocorrem em geral quando a mistura betuminosa da camada de desgaste apresenta baixa resistência ou quando existe uma fraca ligação entre a camada de desgaste do pavimento e a camada seguinte.</p>	
Níveis de Gravidade	<p>Não são definidos níveis de gravidade para esta degradação.</p>	
Quantificação	<p>Mede-se a área afetada pela degradação em m².</p>

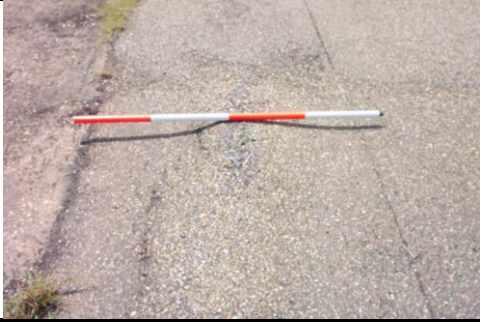
<p>Empolamento (Swell - Distress)</p>

<p>Descrição</p>	<p>Elevação da superfície do pavimento que pode surgir rapidamente numa área pequena, ou de forma gradual e longo numa área considerável do pavimento. Pode estar acompanhado por fendilhamento e desagregação do pavimento. É provocado por dilatação, quer da fundação, quer das camadas inferiores do pavimento devido à ação da água e do gelo. No caso de pavimentos mistos pode surgir um ligeiro empolamento à superfície devido à dilatação da laje de betão.</p>	
<p>Níveis de Gravidade</p>	<p>Baixo (L)</p>	<p>Empolamento pouco visível que afeta ligeiramente a circulação do tráfego. Esta degradação nem sempre pode ser observada, mas pode ser detetada através da passagem de um veículo ao longo do percurso. Desta forma é possível identificar a presença de um empolamento, uma vez que provoca uma oscilação ascendente que é sentida no interior da viatura. Altura do empolamento inferior a 20 mm.</p>

<p>Médio (M)</p>	<p>Empolamento facilmente observável que afeta de forma moderada a circulação do tráfego. Altura do empolamento entre 20 mm e os 40 mm.</p>
	<p>Alto(H)</p>	<p>Empolamento facilmente observável que afeta de forma significativa a circulação do tráfego. Altura do empolamento superior a 40 mm.</p>
<p>Quantificação</p>	<p>Mede-se a área afetada pela degradação em m².</p>	
<p>Observações</p>	<p>Na determinação do nível de gravidade há que ter em atenção se o pavimento em análise pertence a uma pista, a um caminho de circulação ou a placa de estacionamento. Os valores indicados devem ser usados na definição dos níveis de gravidade em pistas.</p>

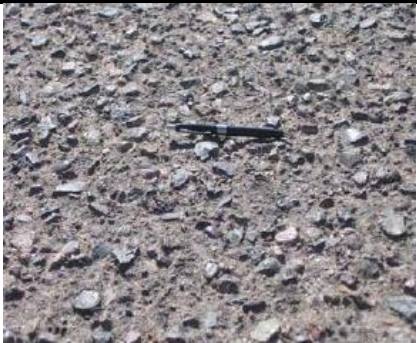
<p>Desagregação superficial do Mastique em Misturas Betuminosas Densas (Weathering in Surface Wear - Dense Mix Asphalt)</p>

Descrição	Desgaste do ligante asfáltico e do agregado fino à superfície do pavimento. A superfície do pavimento começa a mostrar sinais de envelhecimento que podem piorar devido às alterações climáticas.	
Níveis de Gravidade	Baixo (L)	A perda do agregado fino é notável e pode ser acompanhada da descoloração do ligante. Os agregados grossos começam a estar expostos (menos de 1 mm). O pavimento pode ser relativamente novo (6 meses de idade).
	Médio (M)	A perda do agregado fino é notável e o agregado grosso está exposto até cerca de ¼ da sua dimensão maior.
	Alto(H)	Perda considerável do agregado fino levando à perda de algum agregado grosso.
Quantificação	Mede-se a área afetada pela degradação em m ² .	
Observações	Esta degradação não é registada caso se registre a desagregação superficial do agregado (<i>Raveling</i>) com nível de gravidade médio ou alto.

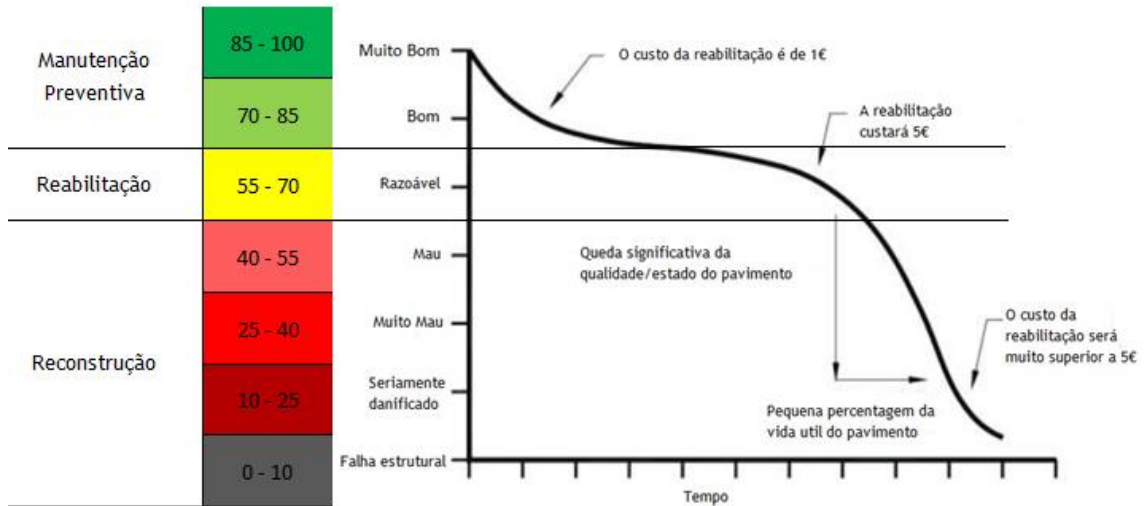
Figura 3.2 - Curva da degradação do estado de um pavimento aeroportuário ao longo do seu ciclo de vida e tipos de intervenção no pavimento em função do PCI (adaptado de AC 150/5380-7B, 2014).

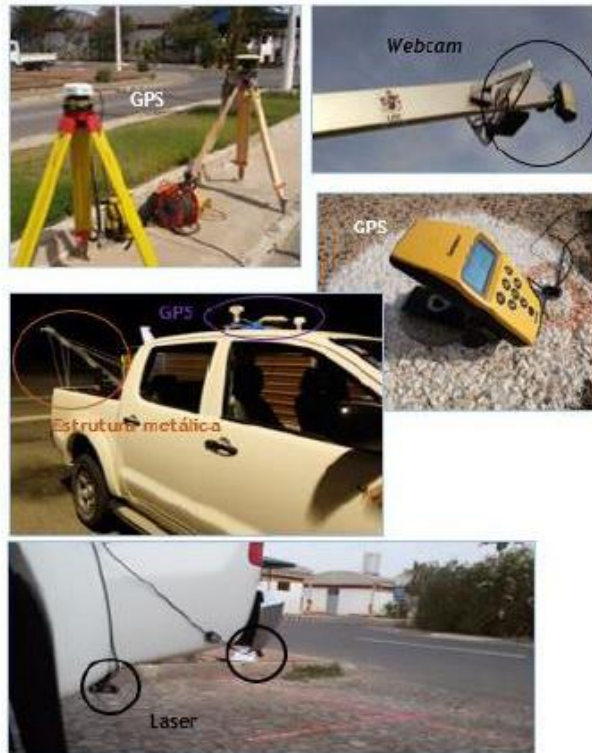
Figura 4.6 - Equipamentos e a sua disposição no veículo usados no levantamento dos pavimentos.

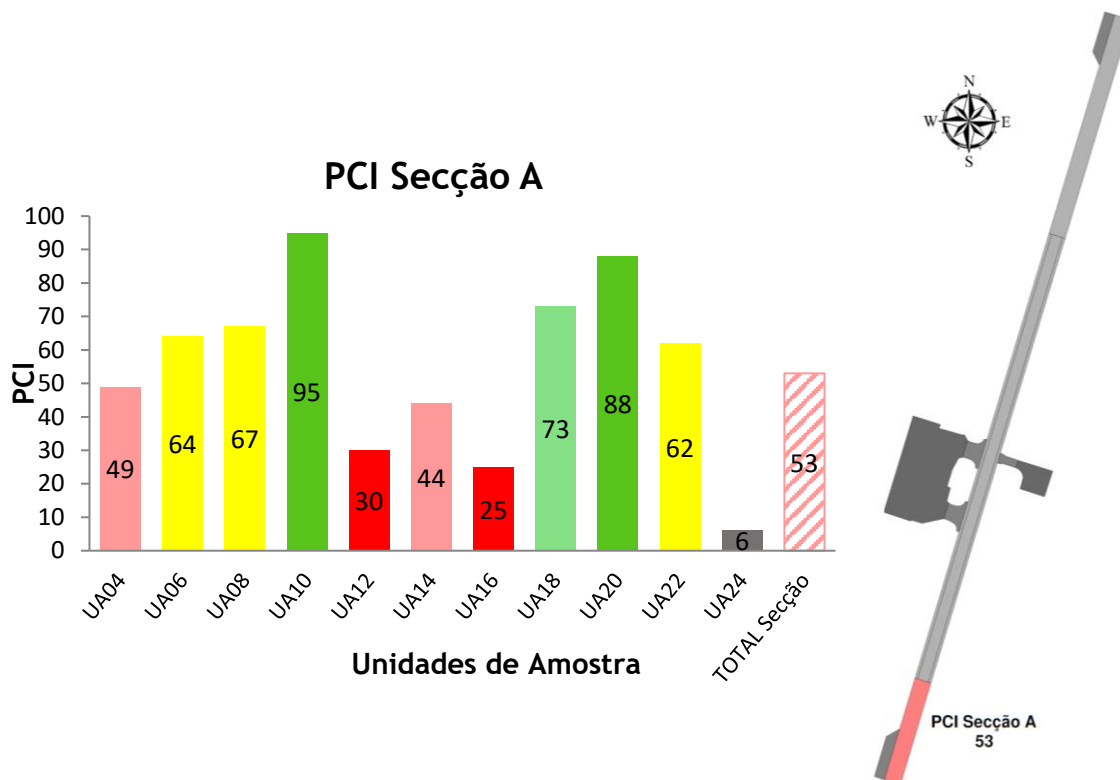
Figura 4.9 - Valores de PCI para as unidades de amostra seleccionadas na secção A (Cabeceira 03).

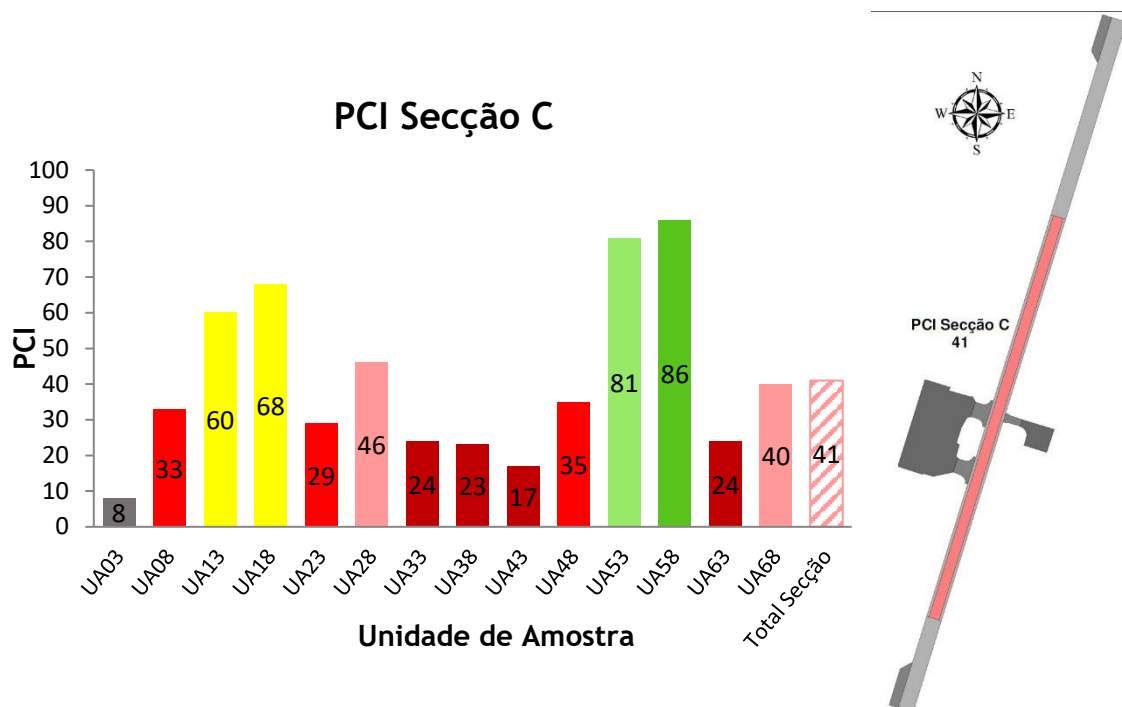
Figura 4.13 - Valores de PCI para as unidades de amostra selecionadas na secção C (Central).

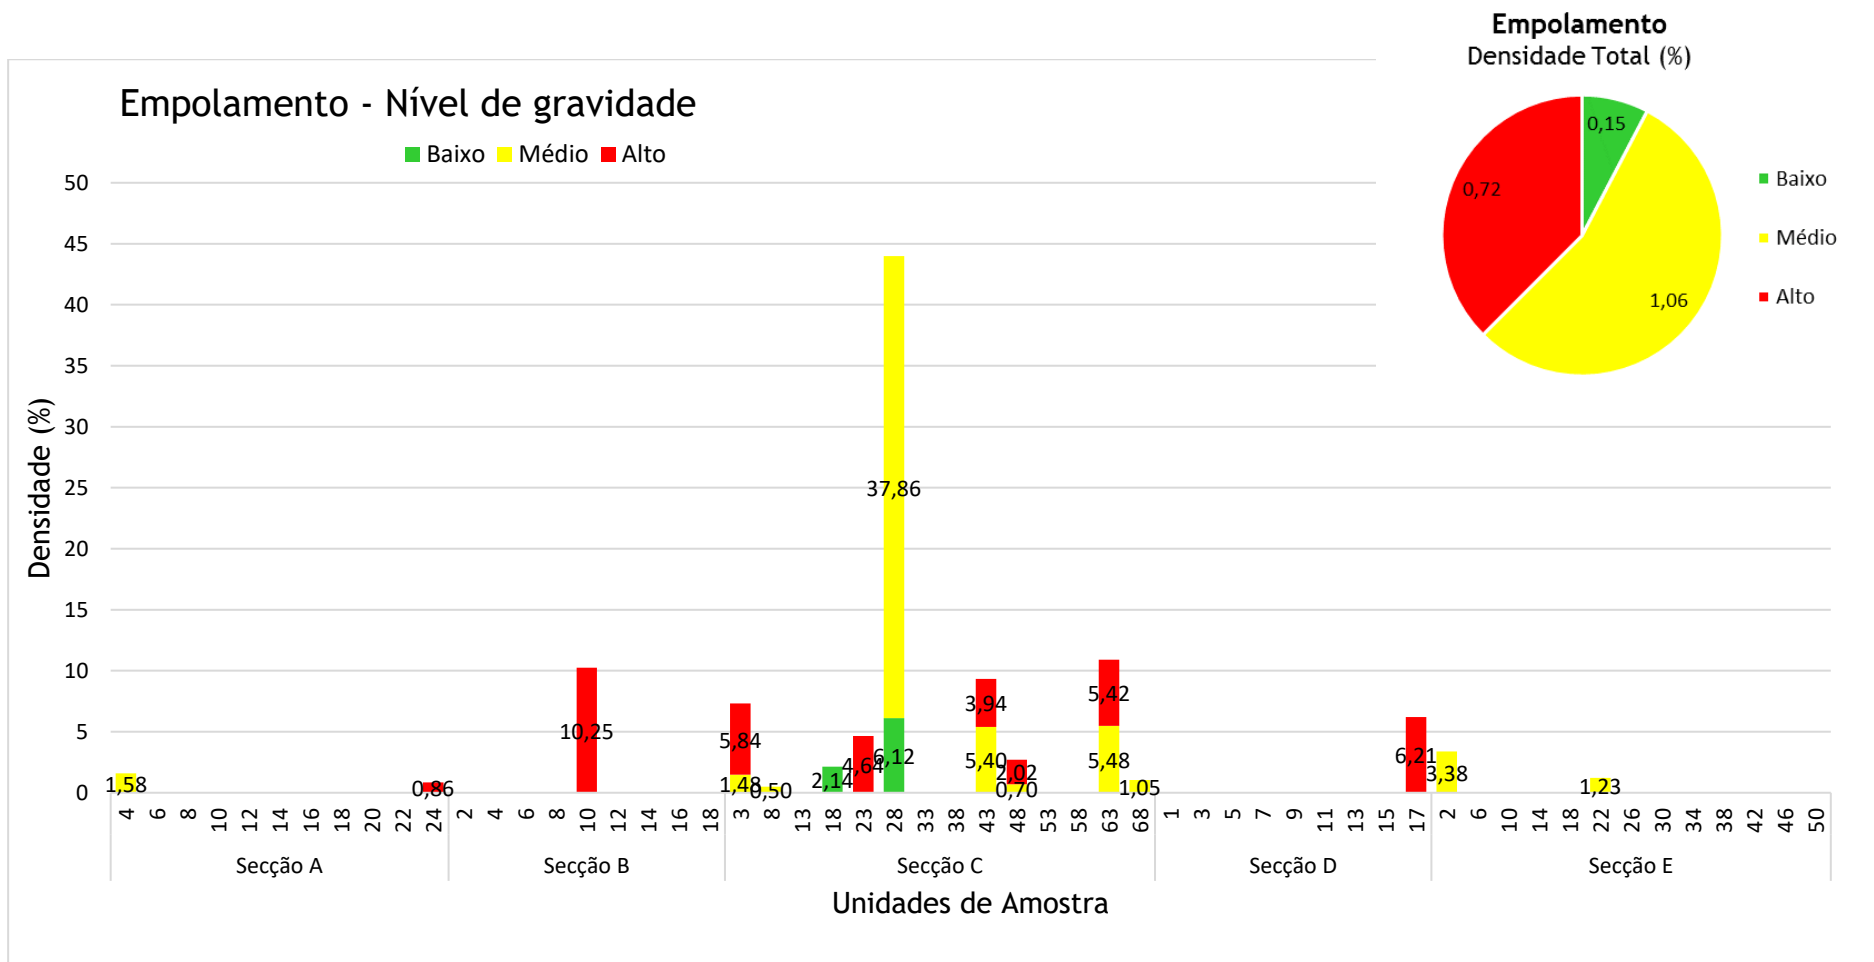
Figura 4.23 - Densidade do empolamento, por unidades de amostra inspeccionadas e para o total da área da pista analisada.

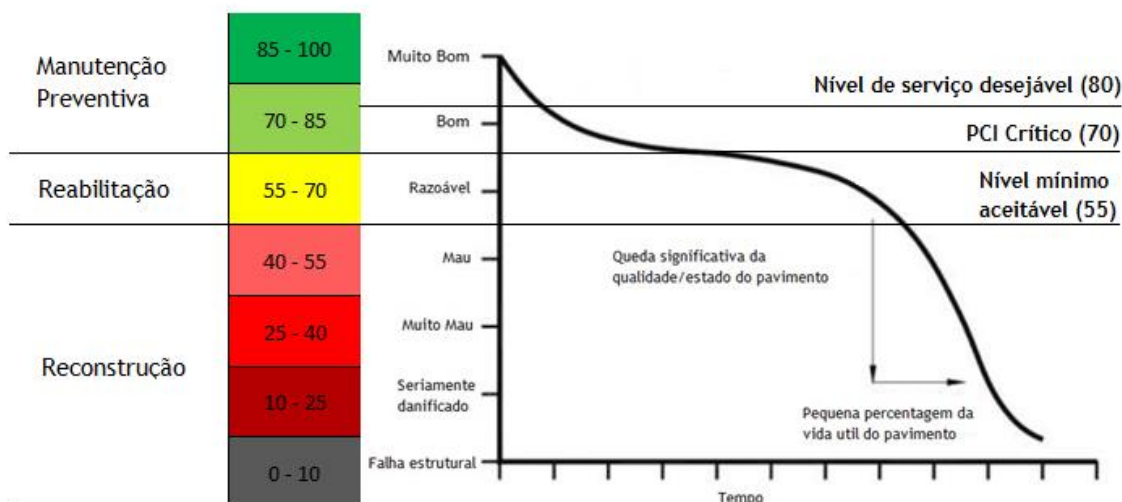
Figura 4.26 - Tipos de intervenção no pavimento e níveis de serviço em função do valor de PCI para a pista AIAP.

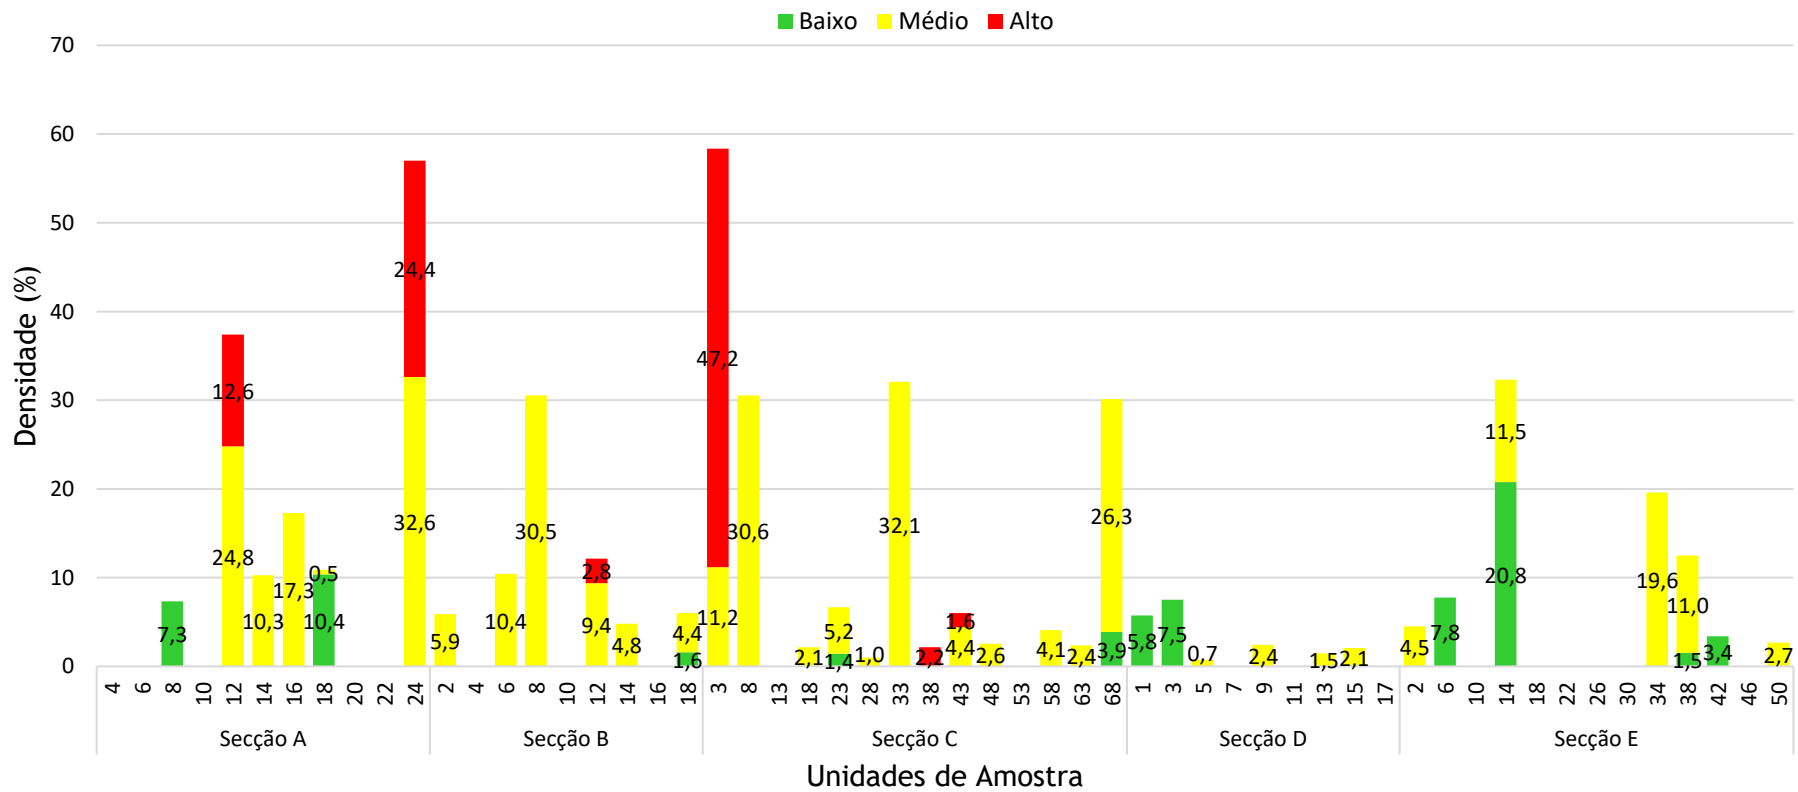
Figura VI.3 - Densidade da desagregação superficial dos agregados, por unidades de amostra inspecionadas e para o total da área da pista analisada.

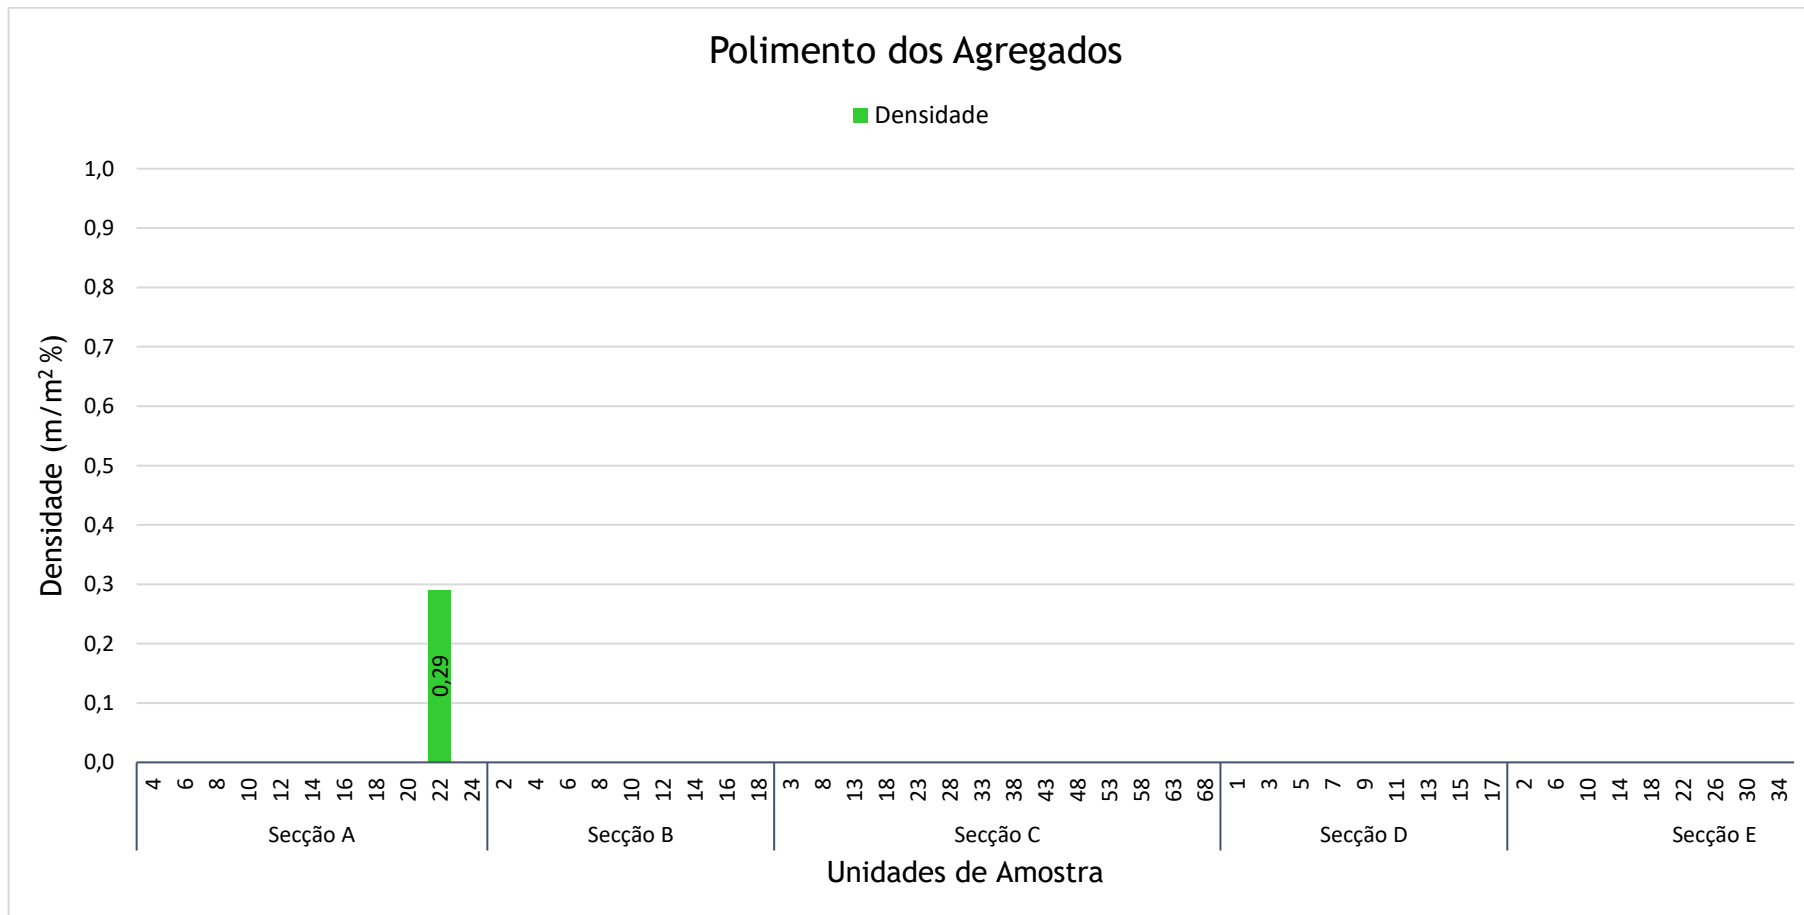
Figura VI.11 - Densidade do polimento de agregados, por unidades de amostra inspeccionadas e para o total da área da pista analisada.
