Habitação de Interesse Social no Porto O caso do bairro de Pereiró - análise e projeto de reabilitação

Diana Dias Ferreira

Dissertação para obtenção do Grau de Mestre em
Arquitetura
(Ciclo de estudos integrado)

Covilhã, fevereiro de 2017

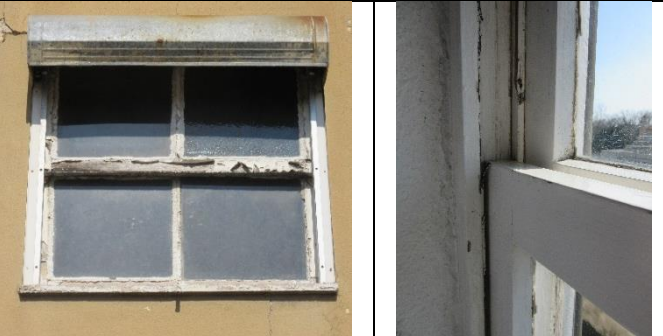
b) Vidros

<p>Na avaliação deste item foi apenas considerado o elemento original.</p>

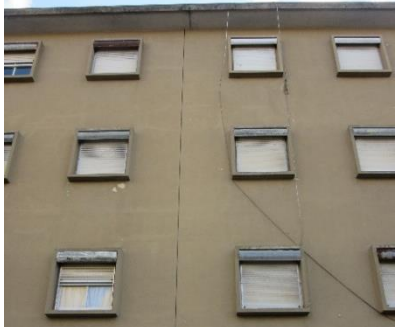
c) Proteção Solar

<p>Notas:</p> <p>Nas habitações que se encontram vazias, na maior parte dos casos, este elemento encontra-se degradado.</p>

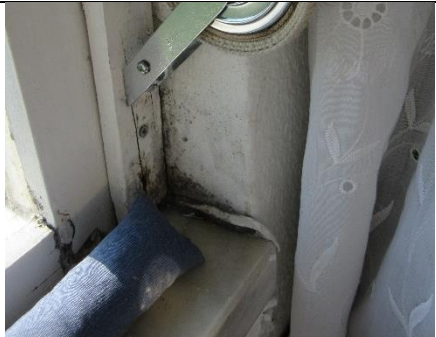
d) Infiltrações

<p>Notas:</p> <p>As infiltrações verificadas parecem resultar da degradação do material de isolamento das janelas e compositivo da caixilharia (madeira).</p>

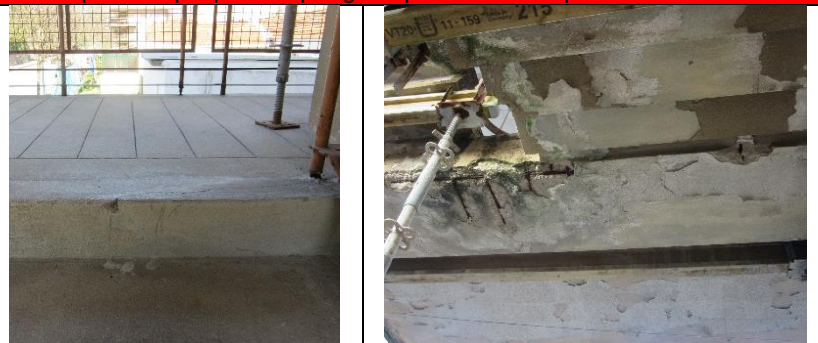
Nota: O pilar, principal elemento de suporte da estrutura, apresenta fissuras e destacamento muito grave do betão que deixa ao descoberto a armadura da estrutura e esta, por sua vez, apresenta corrosão do material.

Nota: O revestimento da face superior das escadas encontra-se em estado razoável, o revestimento da face inferior carece de importante atenção, havendo queda de fragmentos.

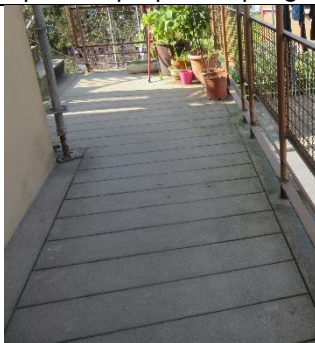
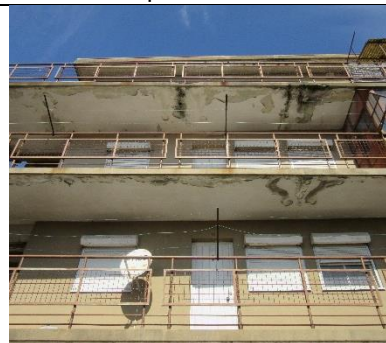
b) Revestimento

Nota: O revestimento da face superior das galerias encontra-se em estado razoável, o revestimento da face inferior carece de importante atenção.

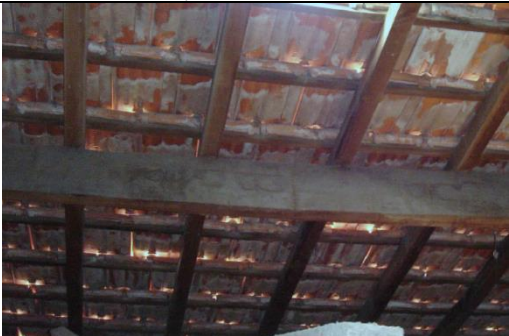
c) Infiltrações

<p>Notas: <i>“Não se verificaram abatimentos da cobertura nem falta de telhas, contudo em zonas pontuais verificou-se o desalinhamento de algumas telhas que poderá permitir a entrada da água da chuva e fica em dúvida o encurvamento pontual do ripado em madeira” [19].</i></p>

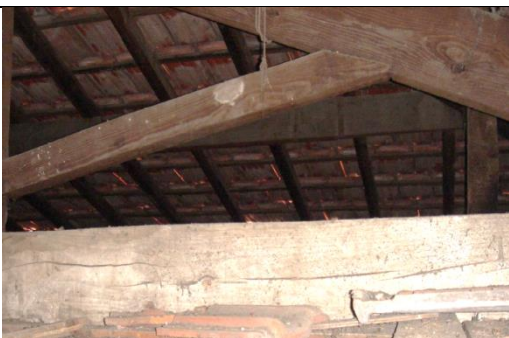
d) Condensações no Interior do Edifício

<p>Nota: <i>“Não se identificou qualquer tipo de ataque na madeira, contudo esta constatação tem que ser validada com uma inspeção detalhada à estrutura nomeadamente em termos de ataque por agentes de degradação biótica (fungos, insetos, térmitas)” [19].</i></p>

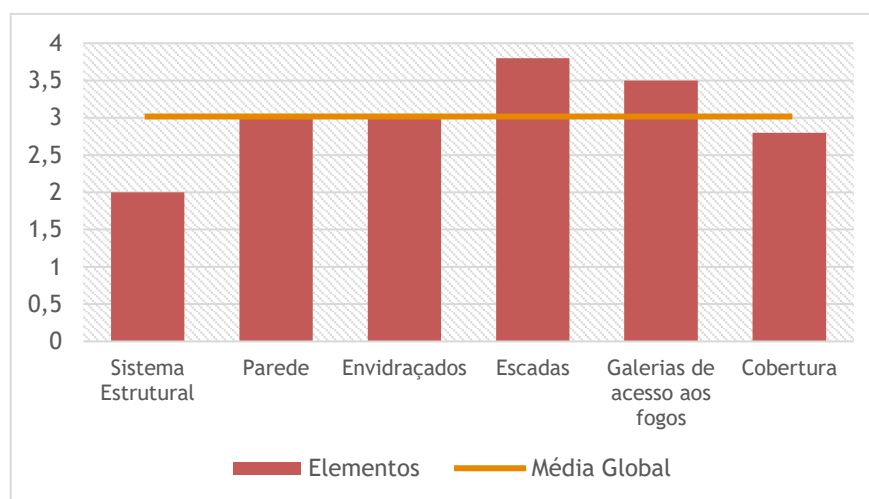
Figura 57 - Gráfico de classificação global. Fonte: Elaborado pela autora.

Classificação Final	Grau
Sistema Estrutural ¹	2
Parede ¹	3
Envidraçados	3
Escadas ¹	3,8
Galerias de acesso aos fogos	3,5
Cobertura	2,8
¹ Elemento Identificado como NII	
Média Global	3,017

Com este método de inspeção visual conseguiu-se atribuir uma classificação final de **3 - Anomalias Graves**, como grau médio de anomalia do caso de estudo.

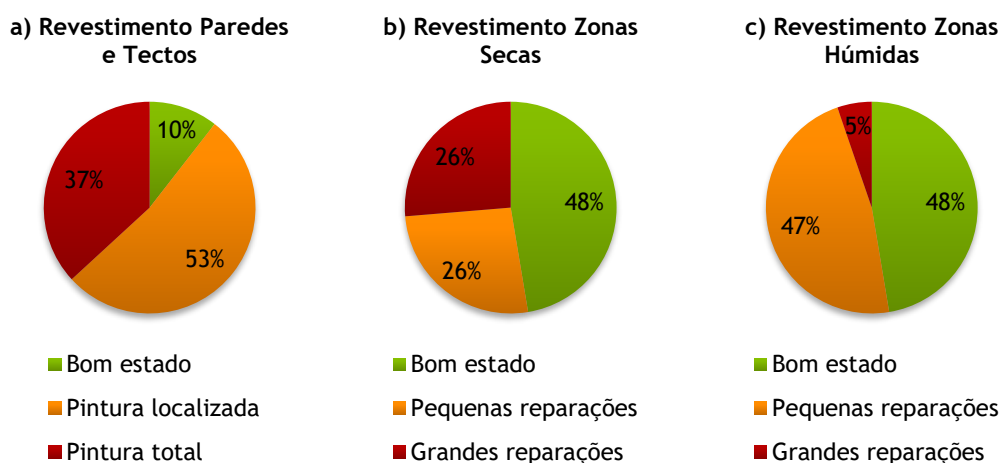
Figura 58 - Gráficos relativos à situação interior: a) Revestimento de paredes e tetos; b) Revestimento zonas secas; c) Revestimento zonas húmidas. Fonte: Gráficos elaborados pela autora.

Relativamente ao primeiro item, revestimento de paredes e tetos, cerca de 53% dos inquiridos refere que estes necessitam de pintura localizada, contudo, ainda uma grande percentagem escolhe a opção de uma necessidade de pintura total (ver gráfico a) da fig.58). Quanto ao revestimento do pavimento, o das zonas húmidas apresenta melhor estado que o das zonas secas, nas habitações que ainda mantêm o material de origem, madeira, esta está fortemente atacada por agentes de degradação biótica (ver gráfico b) e c) da fig.58).

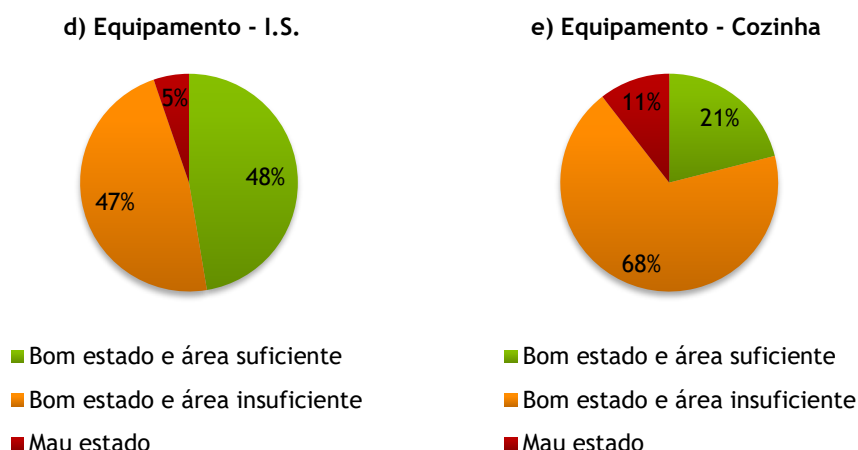
Figura 59 - Gráficos relativos à situação interior: d) Equipamento - instalação sanitária; e) Equipamento - cozinha. Fonte: Gráficos elaborados pela autora.

Em relação à área e equipamento da instalação sanitária, há uma equiparação de opiniões entre área suficiente e área insuficiente, tal pode ser resultado das diferentes plantas de habitações T2 e T3, contudo, relativamente à área de cozinha esta, em todas as tipologias, é considerada, maioritariamente, como insuficiente (ver gráficos d) e e) da fig.59).

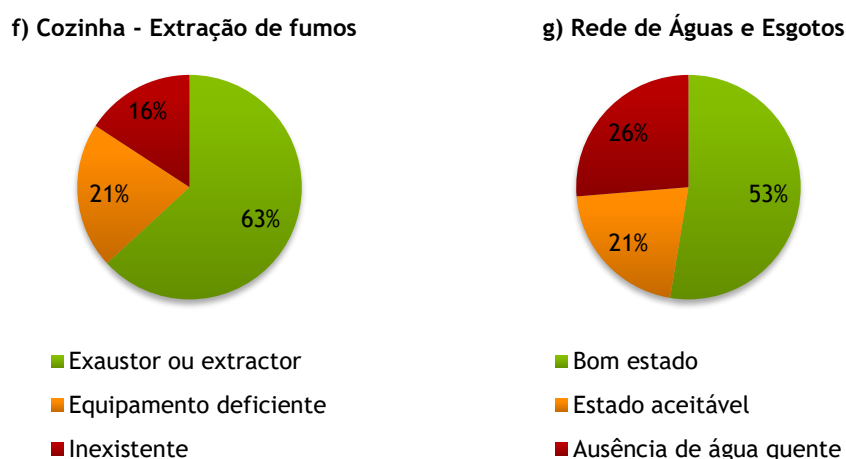
Figura 60 - Gráficos relativos à situação interior: f) Cozinha - Extração de fumos; g) Rede de águas e esgotos. Fonte: Gráficos elaborados pela autora.

Outro item avaliado foi a ventilação, nas instalações sanitárias esta é feita de forma natural direta, contrariamente ao espaço de cozinha. Na cozinha a ventilação original desta área é feita por meio de uma coluna de ar entre as paredes divisórias dos fogos, sendo o seu funcionamento rudimentar e deficiente, contudo, posteriormente, os moradores procederam, frequentemente, à instalação de exaustor ou extrator de fumos³² mas ainda há uma considerável percentagem que respondeu a este item com as opções: equipamento deficiente; e equipamento inexistente (ver gráfico f) da fig.60). Também a rede de águas quentes é uma instalação a ter em consideração, sendo este o fator negativo apontado relativamente ao funcionamento da rede de águas e esgotos (ver gráfico g) da fig.60).

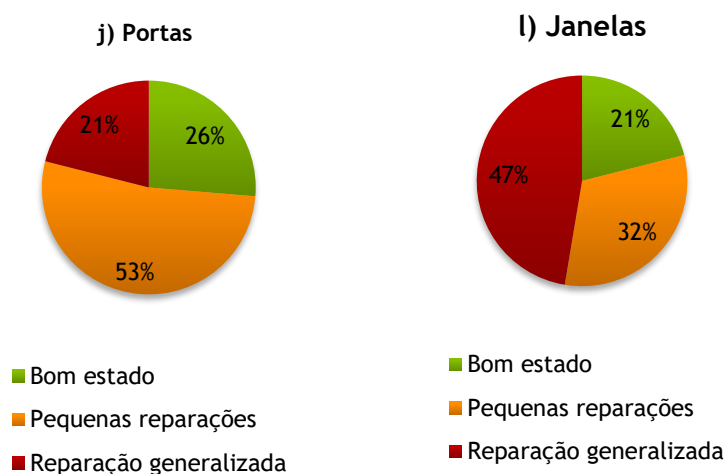
Figura 62 - Gráficos relativos à situação interior: j) Portas; l) Janelas. Fonte: Gráficos elaborados pela autora.

Os habitantes demonstraram-se satisfeitos com as entradas de luz, “ponto” positivo destas habitações, contudo, em relação ao estado das janelas e portas interiores, a sua realidade já não é tão satisfatória. É pequena a percentagem de habitações que tem estes elementos em bom estado e julga-se importante referir que alguns dos habitantes já colocaram elementos novos na sua totalidade (ver gráfico j) e l) da fig.62).

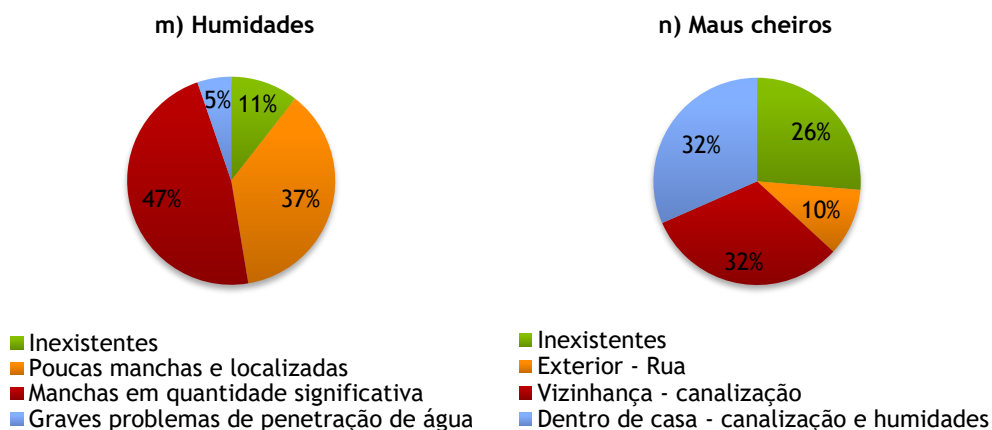
Figura 63 - Gráficos relativos à situação interior: m) Humidades; n) Maus cheiros. Fonte: Gráficos elaborados pela autora.

Sem grandes surpresas, quando questionados relativamente à existência de humidades, as respostas são afirmativas e relatados casos de alguma gravidade, julga-se que esta situação é consequência de infiltrações e condensações como constatado na inspeção visual anteriormente apresentada (ver gráfico m) da fig.63). No item relativo a maus cheiros as respostas são unânimes, e a sua existência é referida, pelos habitantes, como associados às humidades e à coluna comum de ventilação na zona de cozinha (ver gráfico n) da fig.63).

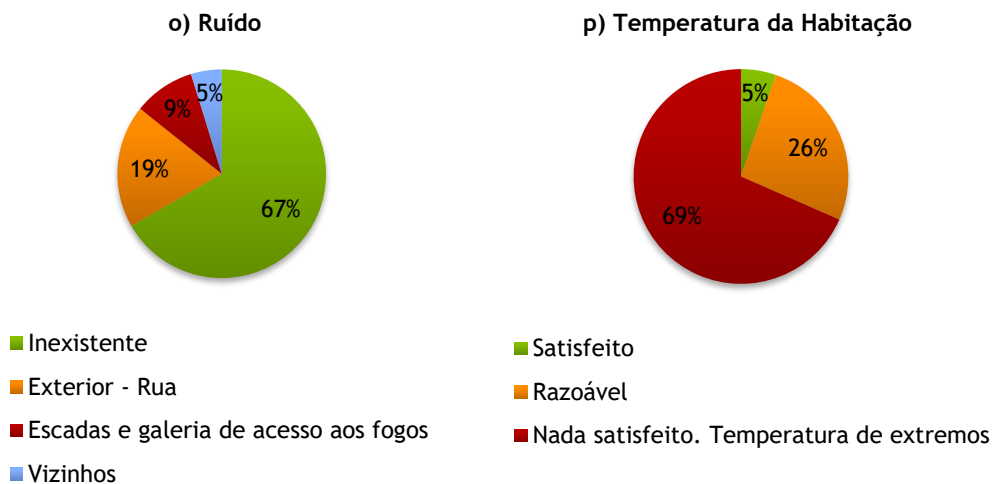
Figura 64 - Gráficos relativos à situação interior: o) Ruído; p) Temperatura da habitação. Fonte: Gráficos elaborados pela autora.

No que diz respeito ao ruído, os habitantes não o acham significativo e relativizam-no tendo em conta que o caso de estudo se situa numa zona calma (ver gráfico o) da fig.64). Em relação ao conforto térmico, quando abordado este item, as respostas são muito gerais, com os habitantes nada satisfeitos, considerando que a temperatura na habitação varia entre extremos, ou seja, fria no inverno e quente no verão (ver gráfico p) da fig.64).
