ESTADO ATUAL DO EDIFÍCIO

Reabilitação Sustentável de Património Industrial
Reabilitação Arquitetónica da Fábrica Campos Mello & Irmão

Universidade da Beira Interior - Mestrado Integrado em Arquitetura

Vera Lúcia Gomes Lopes Nº 35645 Julho 2021

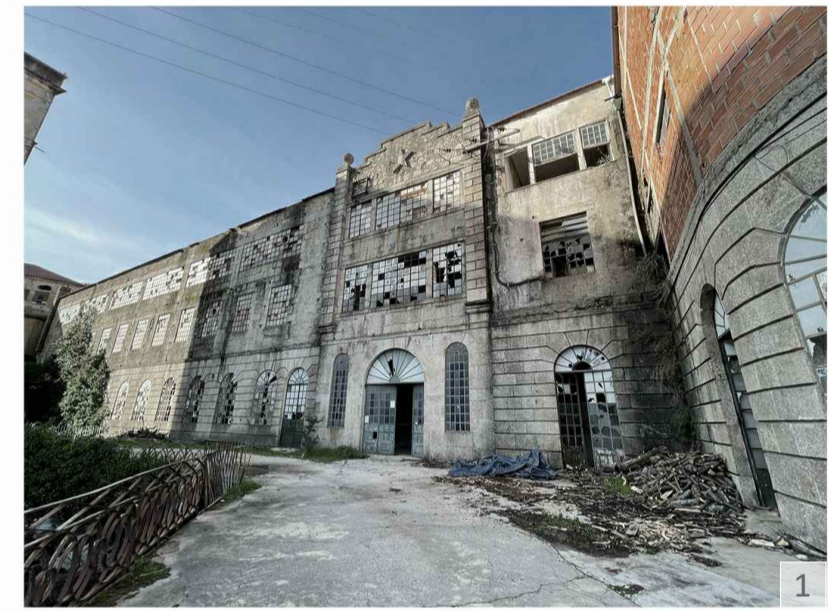
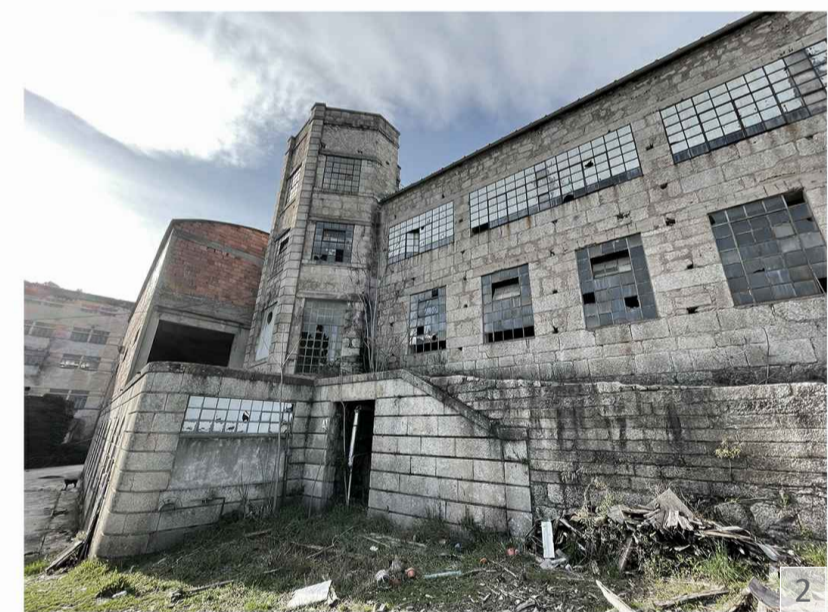
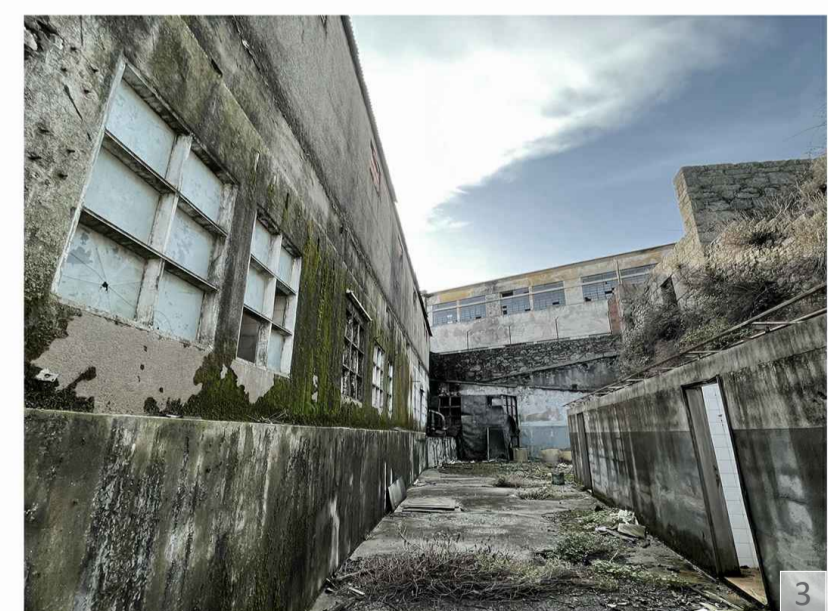
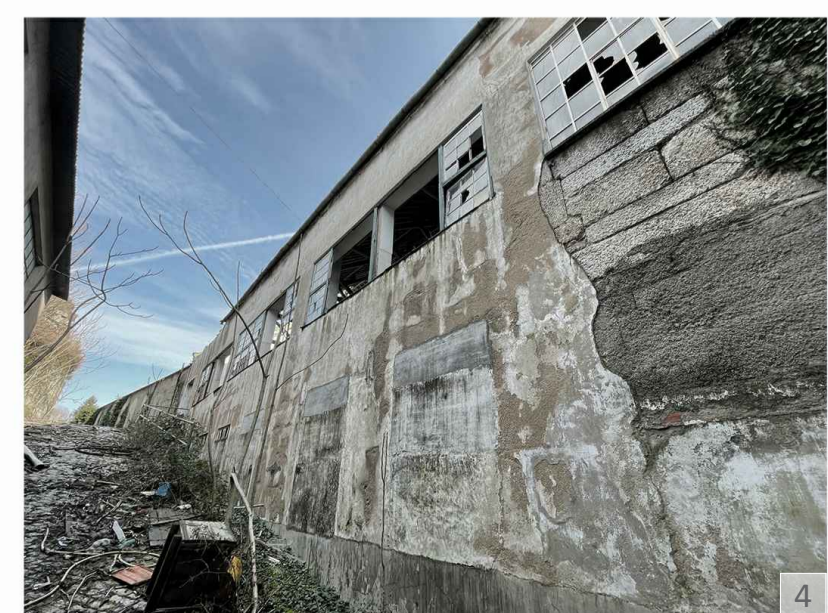
Na Fábrica Velha, além da degradação provocada por presença humana, com marcas de ocupação e vandalismo, características destes espaços devolutos, o edifício apresenta marcas visíveis que espelham o seu estado de abandono, como vestígios de herbáceas, pedras graníticas escurecidas, pedras à vista em zonas rebocadas, e muitos sinais de infiltrações e humidade, uma vez que nem todos os espaços possuem a cobertura intacta.

Na fachada principal (1 e 2) predomina a pedra granítica, enquanto a fachada posterior (3 e 4) se apresenta rebocada. Verifica-se a existência de ampliações feitas mais recentemente, com paredes em tijolo e cobertura em chapa, provocando um grande impacto na fachada principal e descaracterizando a essência do edifício industrial (1 e 3).

Algumas coberturas (5,6,7) devem pertencer a intervenções mais antigas, em madeira, enquanto as coberturas metálicas serão de intervenções mais recentes que permitem utilizar salas do edifício como armazéns para objetos variados. No entanto, até algumas das coberturas em chapa zincada se encontram degradadas.

Paredes, tetos e pavimentos (8,9,10), além dos sinais de apropriação indevida e infiltrações e humidade, aparentam estar estruturalmente intactos, devido ao sistema estrutural tradicional, com paredes de alvenaria de pedra de granito e pavimento em betonilha.

Os vãos (11,12), apesar de característicos, encontram-se em mau estado, com vidros partidos ou inexistentes e caixilharias também partidas e deformadas.
