UNIVERSIDADE DA BEIRA INTERIOR
Faculdade de Engenharia

Proposta de Reabilitação para a Antiga Sede do Orfeão de Viseu

Dissertação para obtenção do Grau de Mestre em
Arquitetura
(2º ciclo de estudos)

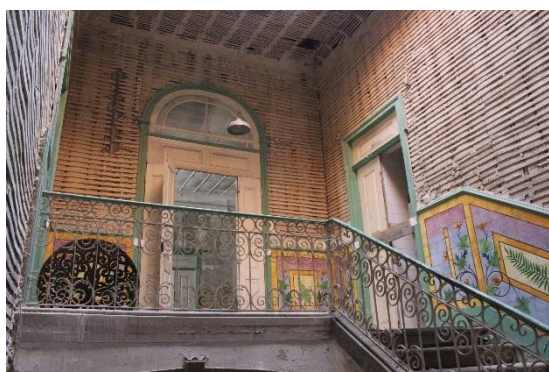
Piso	Divisão	Patologias Verificadas	Causas Possíveis
0/1	<i>Hall</i> da escadaria (inferior e superior)	Humidade; Apodrecimento da estrutura de madeira da laje; Descasque do reboco das paredes; Exposição e destruição do tabique nas paredes e teto; Oxidação dos componentes metálicos da claraboia; Degradação dos elementos de pedra	Mau isolamento térmico da divisão; Degradação dos componentes isolantes; Desgaste dos degraus por utilização; Envelhecimento dos materiais

Imagem 94 - Patologias verificadas ao nível das paredes e da estrutura de madeira do teto no *hall* superior da escadaria, piso 1

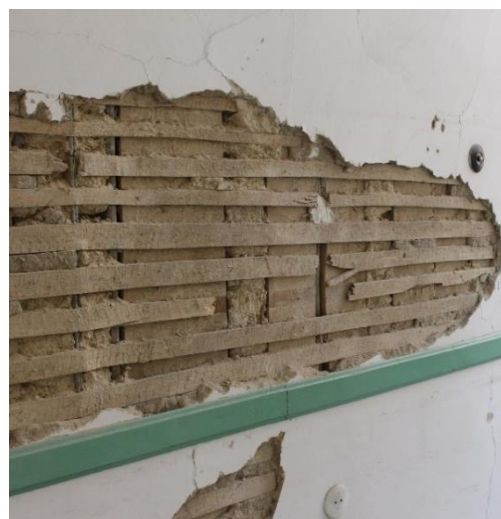
Piso	Divisão	Patologias Verificadas	Causas Possíveis
1	Secretaria	Humidade; Descasque do reboco; Exposição do tabique; Fissuras; Desagregação da parede de pedra	Mau isolamento térmico da divisão; Degradação dos componentes isolantes; Envelhecimento dos materiais

Imagem 100 - Patologias verificadas ao nível das paredes

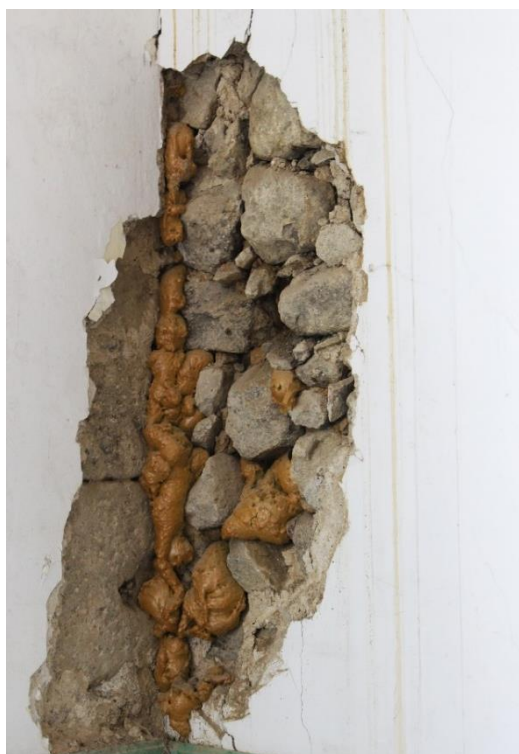
Imagem 101 - Patologias verificadas ao nível das paredes

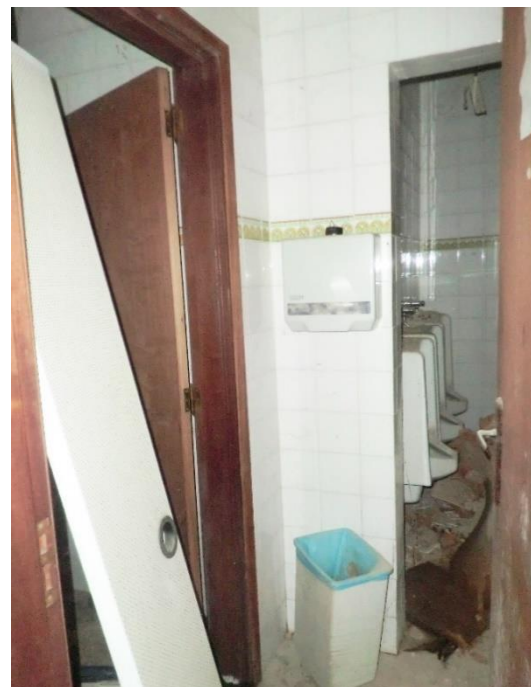
Piso	Divisão	Patologias Verificadas	Causas Possíveis
1	Instalações sanitárias recentes	Humidade; Fissuras superficiais nos elementos cerâmicos	Degradação e desgaste por utilização indevida

Imagem 109 - Patologias verificadas ao nível do pavimento, paredes e carpintarias

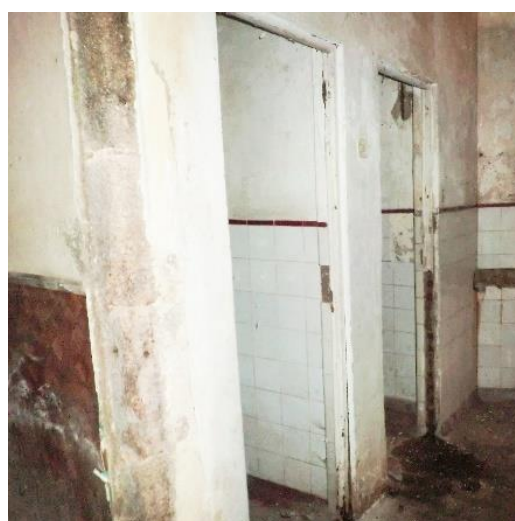
Piso	Divisão	Patologias Verificadas	Causas Possíveis
1	Instalações sanitárias antigas	Humidade; Descasque do reboco das paredes; Fissuras; Desabamento da cobertura; Oxidação de elementos metálicos	Mau isolamento térmico da divisão; Degradação dos componentes isolantes; Envelhecimento dos materiais; Infiltração de agentes climatéricos

Imagem 111 - Patologias verificadas ao nível do pavimento e paredes

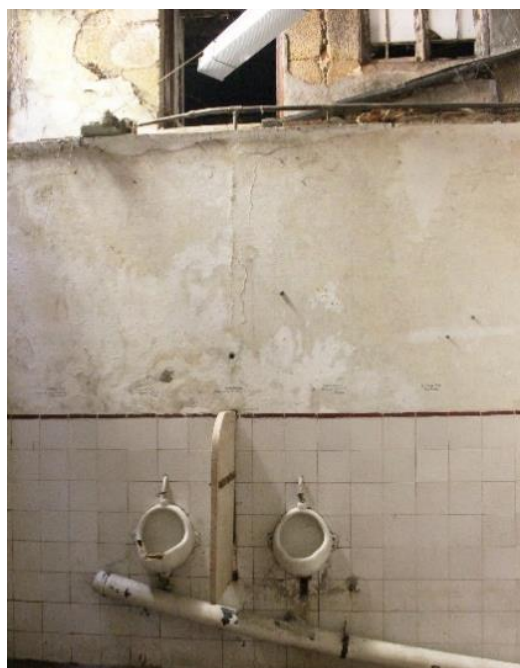
Imagem 112 - Patologias verificadas ao nível das paredes e louças sanitárias

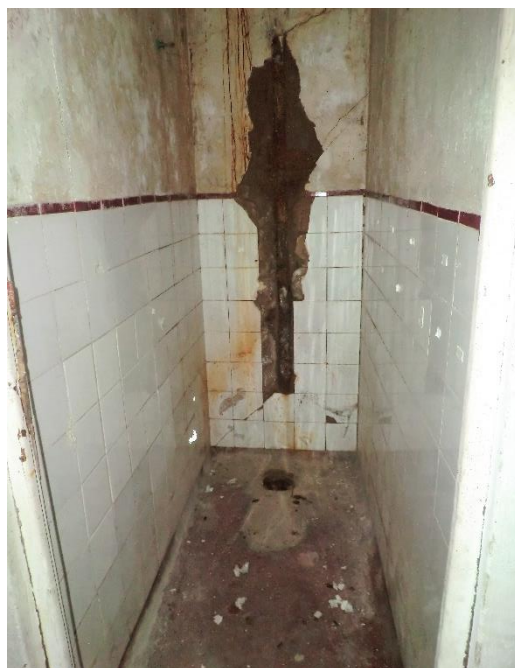
Imagem 113 - Patologias verificadas ao nível das paredes e pavimento

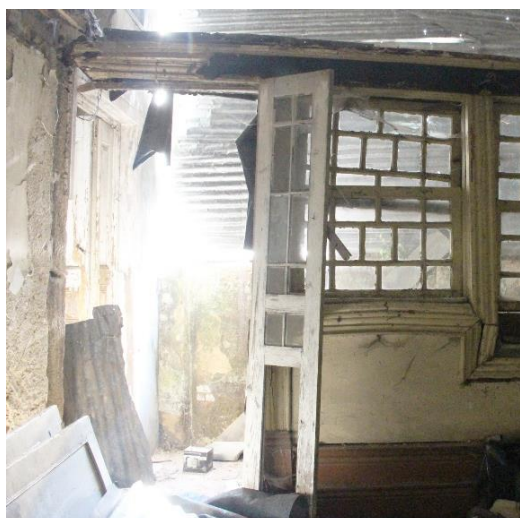
Piso	Divisão	Patologias Verificadas	Causas Possíveis
1	Sala de jogos	Humidade; Descasque do reboco das paredes; Desabamento da cobertura e da laje; Desagregação das paredes de pedra	Infiltração de agentes climáticos

Imagem 116 - Patologias verificadas ao nível das paredes, pavimento e cobertura

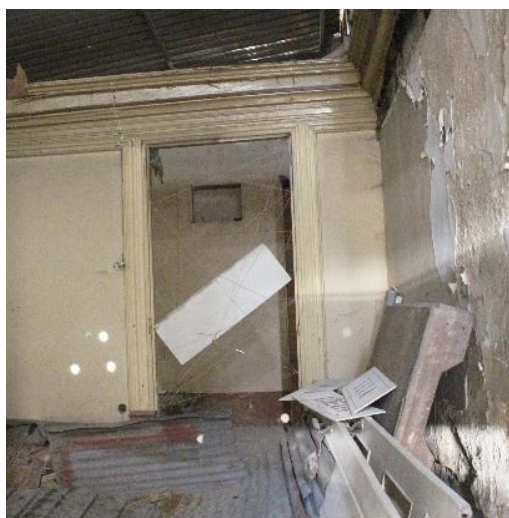
Imagem 117 - Patologias verificadas ao nível das paredes, pavimento e cobertura

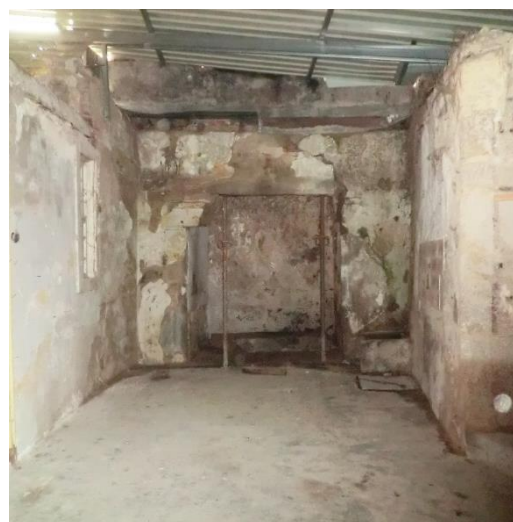
Piso	Divisão	Patologias Verificadas	Causas Possíveis
1	Copa	Humidade; Descasque do reboco; Fissuras; Desabamento da cobertura; Desagregação das paredes de pedra	Mau isolamento térmico da divisão; Degradação dos componentes isolantes; Envelhecimento dos materiais; Infiltração de agentes climatéricos; ausência de luz e ventilação naturais

Imagem 119 - Patologias verificadas ao nível das paredes, pavimento e cobertura

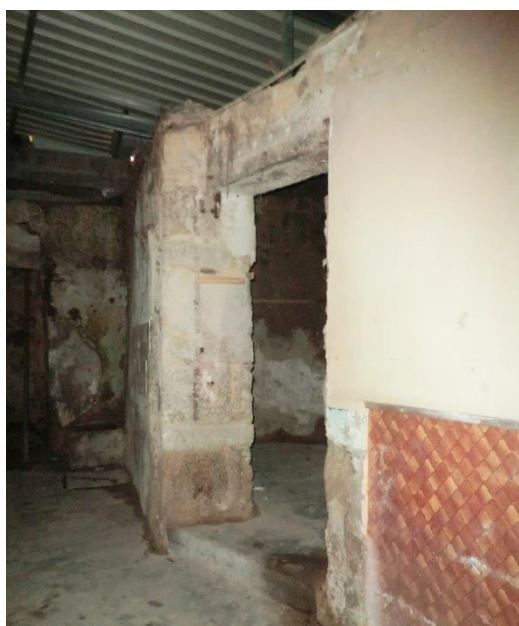
Imagem 120 - Patologias verificadas ao nível das paredes, pavimento e cobertura

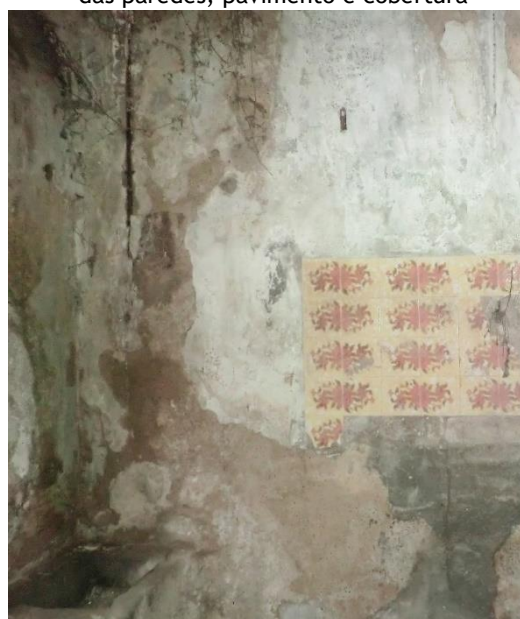
Imagem 121 - Patologias verificadas ao nível das paredes
