Avaliação de acção de intervenção na reabilitação de edifícios em Cantar Galo - Covilhã

Dissertação para obtenção do Grau de Mestre em
Engenharia Civil
(2º ciclo de estudos)

Covilhã, Outubro de 2010

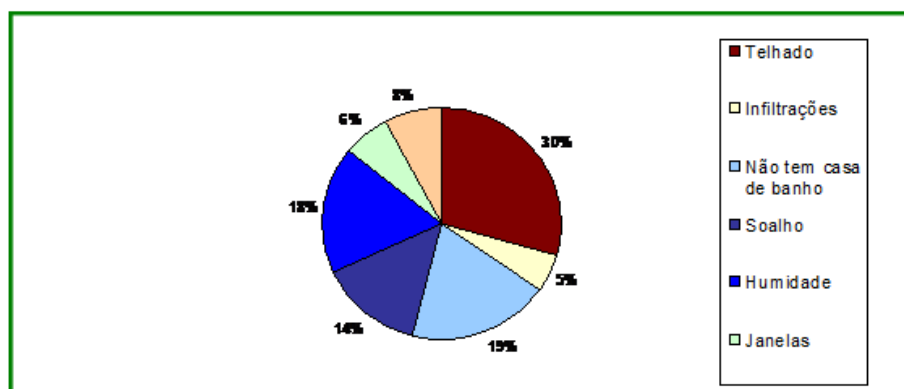
A nível exterior os telhados continham telhas completamente partidas que permitiam a passagem da água das chuvas, provocando assim o aparecimento de humidades e infiltrações nas paredes. Uma grande parte das cozinhas não dispunha de extracção de fumo e gases encontrando-se assim com marcas de utilização. O que outrora era branco tinha dado lugar a uma cor escura. Os quartos eram pequenos, e com as casas sobreocupadas as pessoas moravam sem o mínimo de conforto e intimidade. Algumas delas, não dispunham de abastecimento de energia eléctrica nem sequer saneamento básico. (ver fig.5)

Figura 5: Principais problemas habitacionais no bairro de São Vicente de Paulo (estudo realizado pela Beira Serra, ano 2002).

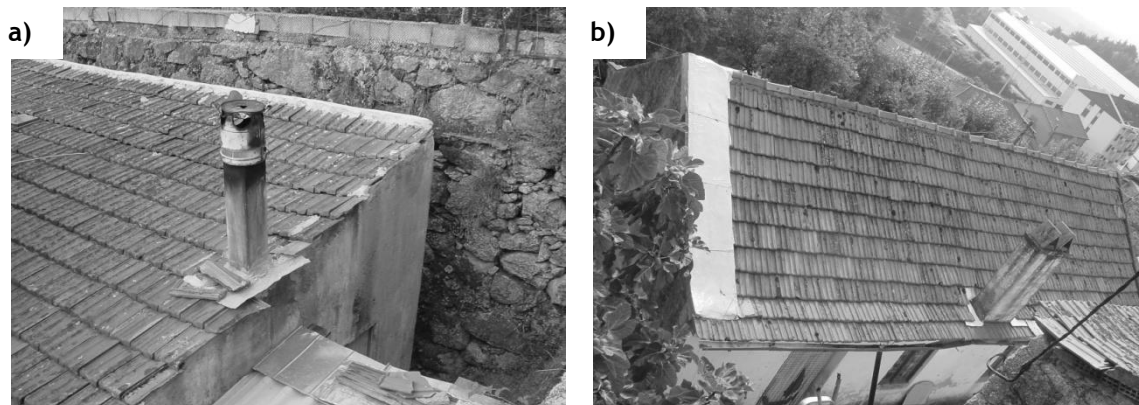
No ano de 2002, antes das obras, as coberturas do bairro de São Vicente de Paulo eram constituídas na sua maioria por telha Marselha, por vezes de diferentes dimensões, telha canudo muito degrada e algumas habitações tinham em simultâneo os dois tipos de telha. Eram coberturas inclinadas de uma (ver fig. 11a) ou duas águas (ver fig. 11b) aspecto este que não se alterou com as obras como se pode ver na figura 11.

Figura 11: Coberturas existentes a) cobertura de uma água - telheiro b) cobertura de duas águas [26].

Estas coberturas constituídas por estruturas em madeira encontravam-se bastante degradadas e algumas em risco de desabamento. Das 31 habitações 21 sofreram reparação total ou parcial, resolvendo assim cerca de 80% dos problemas das habitações. Os principais problemas que apresentavam eram [16] (ver fig.12):

Nos casos onde se apresentavam piores condições foram substituídos todos os seus elementos optando-se por reforçar o isolamento térmico e aplicar sub-telha (ver fig.13), possibilitando o reaproveitamento das telhas. Os telhados que se consideraram recuperáveis apenas foram trocados ou substituídos os elementos em piores condições, com a limpeza das telhas.

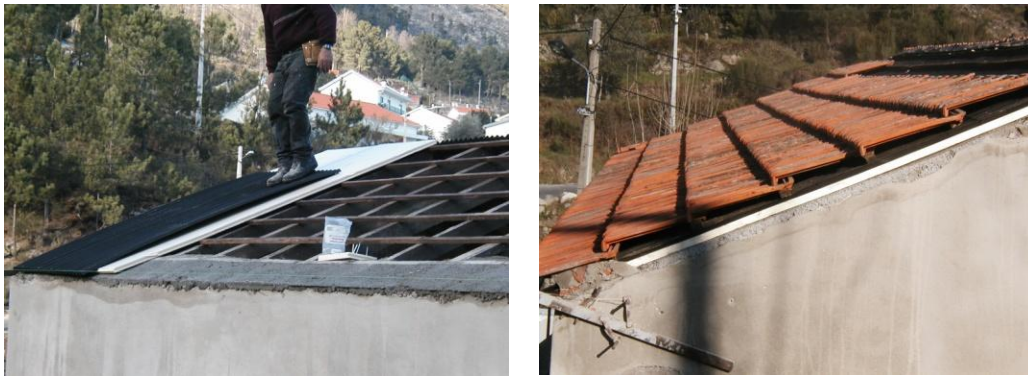
Figura 13: Aplicação do isolamento térmico e da sub-telha nas coberturas [26].

A sub-telha é constituída por betume de alta resistência, e impede a entrada de água. As camadas superiores são revestidas a resina, para prevenir a deterioração do produto após a exposição climática. Sabendo de antemão que o sistema de sub-telha aplicado correctamente será um sistema durável e capaz de impedir toda e qualquer infiltração na cobertura, foi prestada especial atenção a esta fase de construção, com cuidados de aplicação e colagem.

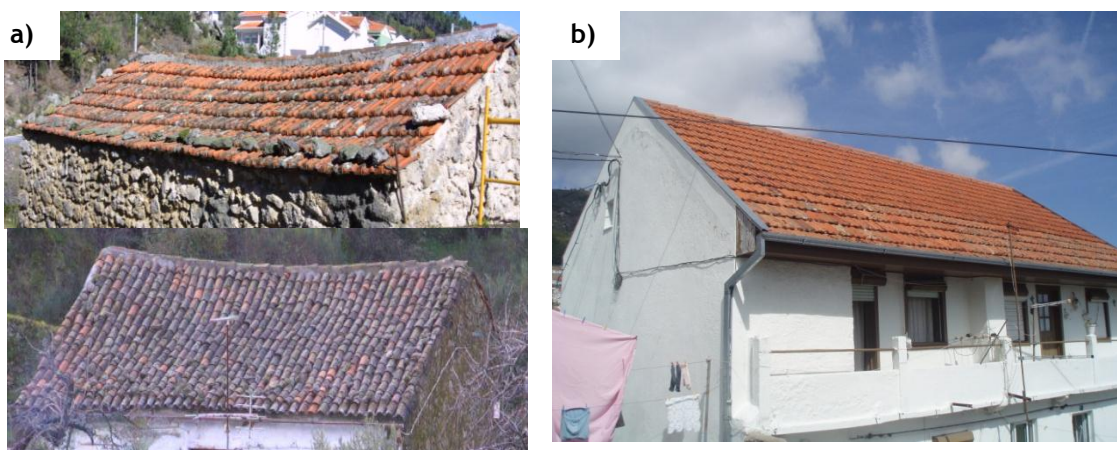
Figura 14: Implementação de caleiras e tubos de queda a) habitações que não tinham qualquer tipo de escoamento de água [26] b) aplicação de caleiras e tubos de queda de zinco natural novos.

Na reabilitação da cobertura todas as zonas sensíveis às infiltrações, foram devidamente impermeabilizadas, com zinco ou com membranas de betume modificado com polímero plastómero (APP). Foram utilizadas caleiras e tubos de queda novos em chapa zincada, quando estes se encontravam deteriorados ou eram inexistentes (ver fig.14).

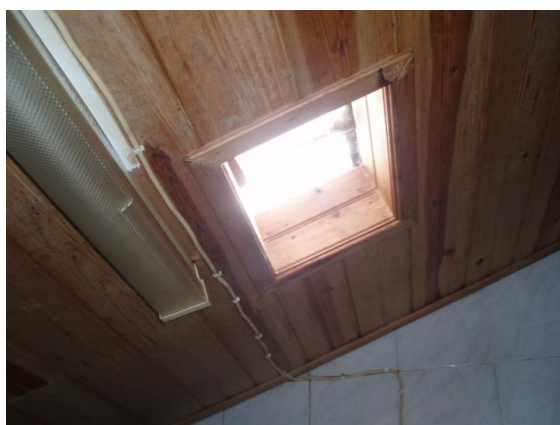
Figura 15: Exemplo da colocação de uma clarabóia.

Com a construção de coberturas novas, surgiu a oportunidade de colocar clarabóias sempre que possível para a renovação de ar e aproveitar a luz solar (ver fig.15).

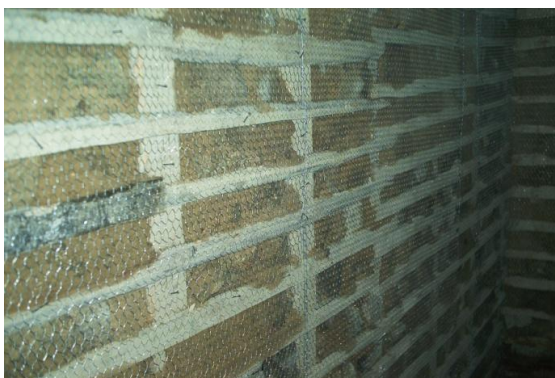
Figura 16: Exemplo de picagem numa das paredes do bairro de São Vicente de Paulo [26].

Nas paredes exteriores que se encontravam em boas condições, de forma a não se descaracterizar as habitações apenas foi aplicado o isolamento pelo interior. No interior das habitações, foi aplicado o sistema de gesso cartonado com poliestireno extrudido ao nível dos pisos superiores, e parede de alvenaria de tijolo de 11 cm com poliestireno extrudido com caixas-de-ar ventiladas, e rebocos directamente aplicados sobre o isolamento térmico nos pisos térreos. Em relação aos revestimentos exteriores destas paredes, sempre que necessário, optou-se por efectuar a picagem do revestimento existente, e colocar um reboco exterior com hidrófugo de massa e posterior pintura com tinta plástica (ver fig.16) [16].

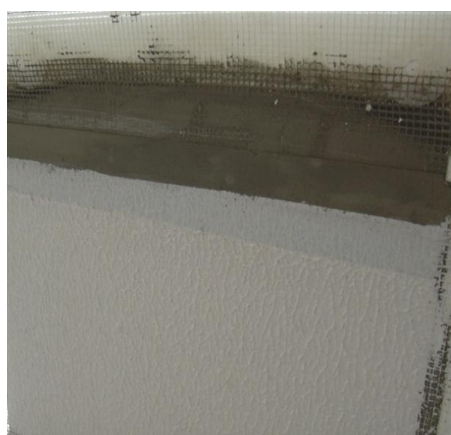
Quando as paredes exteriores se encontravam em avançado estado de degradação, optou-se pela demolição e criação de uma nova parede com tijolo de 11 cm, ficando sem importância arquitectónica. Foi assim possível aplicar o sistema mais usual nos dias de hoje, vulgarmente chamado por sistema “cappotto” (ver fig.17) [16].

Figura 17: Sistema “cappotto” aplicado nas habitações bairro de São Vicente de Paulo [26].

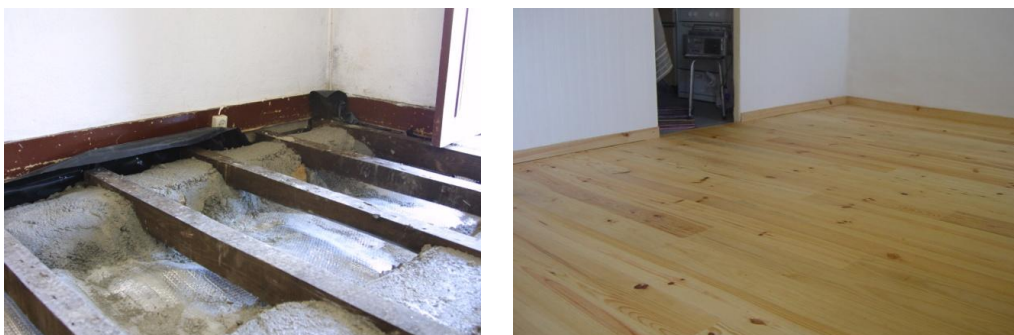
No caso dos pisos térreos, o pavimento encontrava-se assente directamente no solo, provocando um elevado grau de deterioração, tendo sido substituído na sua totalidade. O material utilizado depende da divisória da casa onde é utilizado, pois se na sala e nos quartos foi aplicado soalho de madeira devidamente tratado, na cozinha e casa de banho foi utilizado pavimento cerâmico em grés porcelanato extrudido (ver fig. 19) [16]. Noutros casos o soalho não inspirava grandes cuidados, sendo feitas intervenções pontuais.

Figura 19: Exemplo da substituição do pavimento na sua totalidade [26].

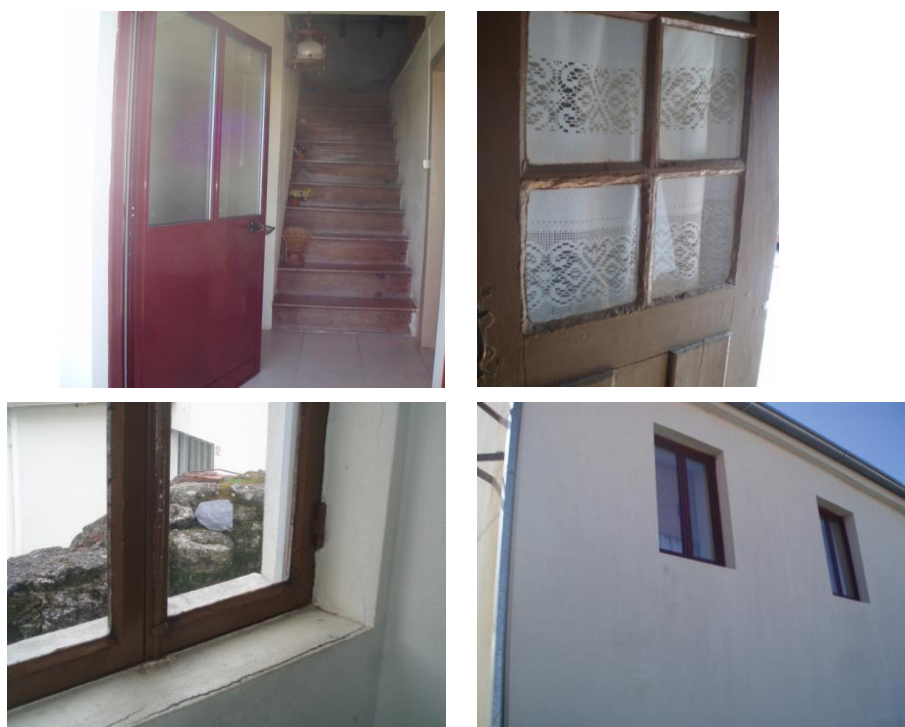
Para as portas exteriores optou-se por alumínio lacado com vidro duplo (ver fig.20), uma vez que o alumínio é mais resistente ao desgaste e à corrosão e não requer grande manutenção. Quanto á escolha do vidro duplo para as portas e janelas, deve-se ao facto de permitir um bom isolamento térmico e acústico. Este tipo de vidro dificulta as trocas térmicas entre os dois ambientes (exterior e interior), criando uma barreira ao frio e ao calor.

Figura 20: Exemplo de novas e antigas caixilharias (porta e janelas) no bairro de São Vicente de Paulo.

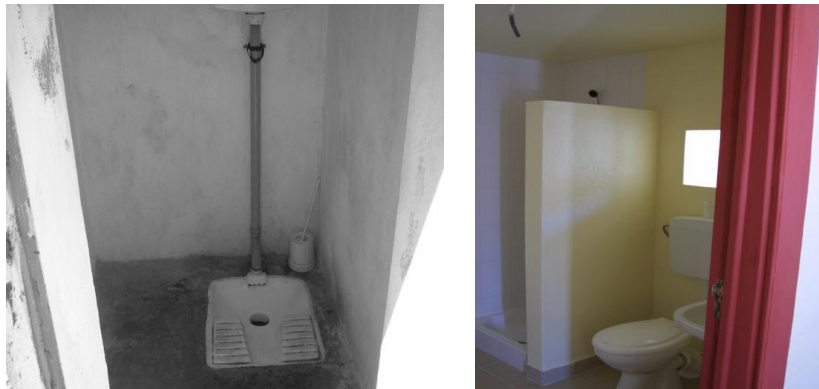
Em pleno século XXI ainda é possível encontrar habitações sem casa de banho ou em estado muito degradado, e sem as mínimas condições de habitabilidade (ver fig.21a). Por este motivo, em 22 casas foi necessária a construção ou reconstrução de casas de banho, tendo sido aplicados lavatórios de coluna, sanitas, bases de chuveiros e bidés (ver fig.21b). Sempre que não foi possível a ventilação natural foram colocados equipamento para efectuar a ventilação mecânica, sendo um método eficaz e económico na secagem de paredes. Foram ainda aplicadas torneiras do tipo monobloco com mono comando em inox.

Figura 21: Exemplos de casas de banho a) casa de banho antiga [26] b) casa de banho após a obra de reabilitação no bairro de São Vicente de Paulo.

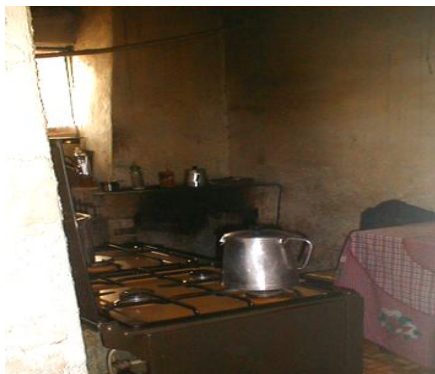
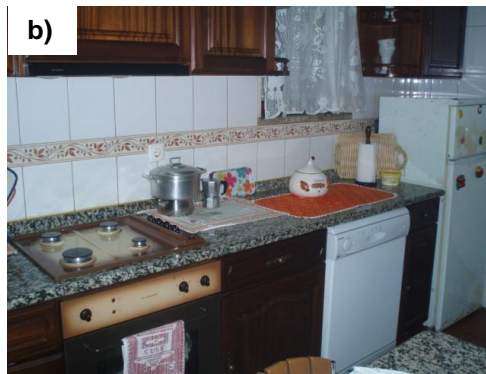
Antes da reabilitação foram encontradas cozinhas, com poucas condições de higiene e de utilização (ver fig.22a). Algumas não possuíam extracção de fumos e gases, por este motivo em 23 das 31 habitações foi necessária a construção de novas cozinhas equipadas com fogões com forno, esquentador, móvel e lava-loiças, e equipamento de extracção de fumos e gases. Neste caso optou-se por uma cúpula em inox com sistema de extracção incorporado (ver fig.22b).

Figura 22: Exemplos de cozinha a) cozinha antiga [26] b) cozinha após a obra de reabilitação no bairro de São Vicente de Paulo.

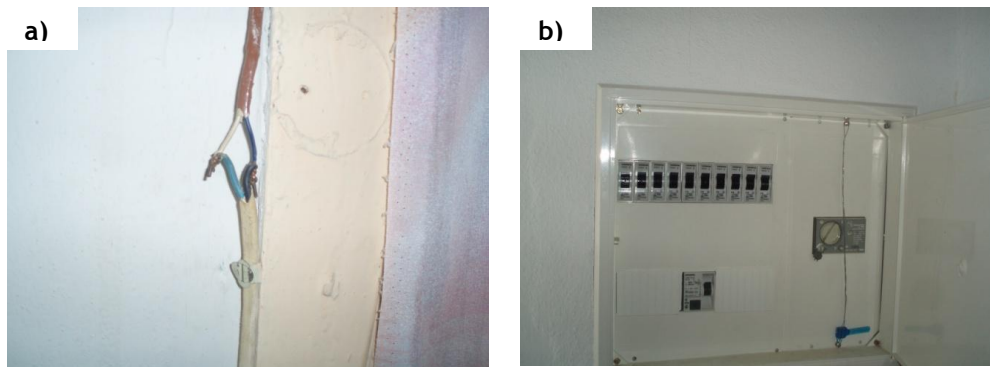
A rede eléctrica apresentava-se normalmente sem condições de ser recuperada, não havia elementos terra, os disjuntores e as tomadas não tinham protecção (ver fig.23a). Deste modo foi necessária a instalação de um novo quadro eléctrico (ver fig.23b), em alguns casos recorreu-se a calhas de PVC para distribuir a electricidade e foram colocadas novas tomadas e interruptores.

Figura 23: Exemplos de instalação eléctrica a) instalação eléctrica em más condições [26] b) nova instalação eléctrica, no bairro de São Vicente de Paulo.

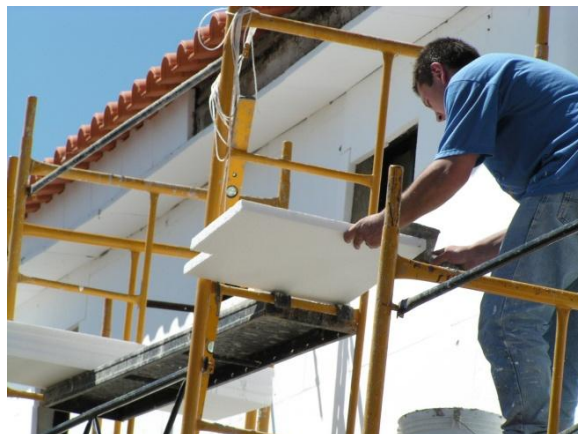
Quando a parede exterior era constituída por tijolo de 11 cm e se encontrava minimamente desempenada, aplicou-se o sistema de isolamento térmico pelo exterior, vulgarmente designado por sistema “cappotto” (ver fig. 32).

Figura 32: Exemplo de aplicação de isolamento pelo exterior, numa das casas do bairro de São Vicente de Paulo [26].

Com a face exterior da parede desempenada e limpa, foram coladas placas de poliestireno expandido com a espessura de 6 cm, não inflamável, revestindo pelo exterior as paredes da envolvente do edifício, na sua totalidade. Criou-se assim, uma superfície plana contínua e homogénea. Nas arestas foram colocadas cantoneiras em PVC com abas em tela de vidro, aumentando a resistência mecânica, e obtendo uma definição dos ângulos. Sobre as placas de poliestireno foi aplicada uma tela de vidro com tratamento anti-alkalino, e recoberta com uma segunda camada de argamassa acrílica (ver fig.33), garantindo uma resistência aos impactos mecânicos correntes. Sobre esta ultima camada foram aplicadas duas demãos de revestimento acrílico para resistir às agressões ambientais típicas da zona em questão, tais como: radiação ultravioleta, chuva, fungos, algas e musgo.

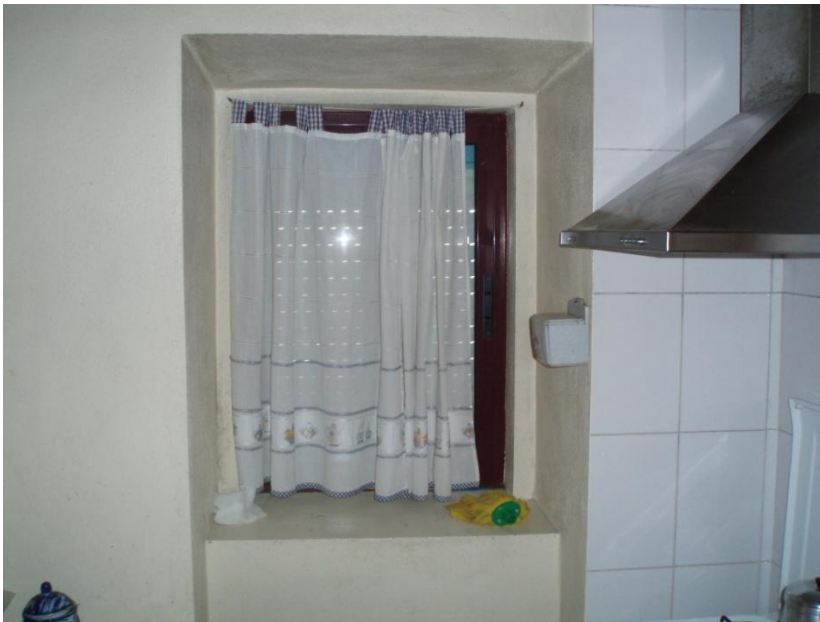
- 1) Não permite reduzir a influência de pontes térmicas lineares, de forma satisfatória;
- 2) Impede a contribuição da massa da alvenaria exterior para a inércia térmica interior;
- 3) Reduz o espaço útil interior aumentando a espessura da parede (ver fig.34);
- 4) Dificuldade nas ligações com as janelas e portas;
- 5) Em caso de alguma anomalia no sistema de isolamento, torna-se difícil a sua reparação.

Figura 34: Espessura da parede diminui o espaço útil da cozinha.

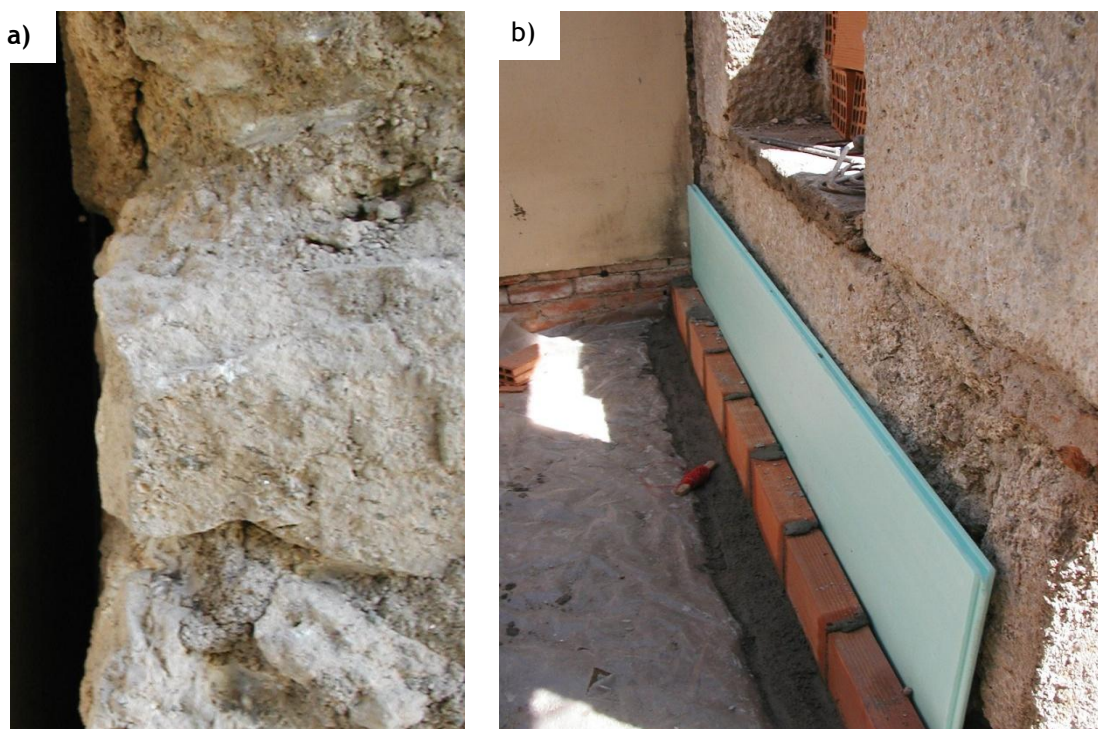
Nos casos em que foi aplicada este sistema de isolamento no bairro São Vicente de Paulo, as paredes exteriores de alvenaria de pedra estavam em boas condições e tinham uma espessura considerável, mas não exagerada, com 40 cm (ver fig.35a). Para não as alterar optou-se por este tipo de isolamento e não pelo exterior. Foi feita uma nova parede interior com tijolo de 11cm a uma distância de 8 cm da parede exterior e colocado o isolamento XPS de 4cm de espessura, sobrando assim 4cm para a caixa-de-ar nos pisos térreos. Ficando assim a parede com sensivelmente 50cm. Previa-se ainda colocar uma inclinação de 2cms na base da caixa-de-ar e um sistema de drenagem para o exterior (ver fig.35b).

Figura 35: Execução das obras a) exemplo de uma parede de alvenaria de pedra com cerca de 30 cm de espessura, b) exemplo de contra-fachada em alvenaria com isolamento na caixa-de-ar [26].

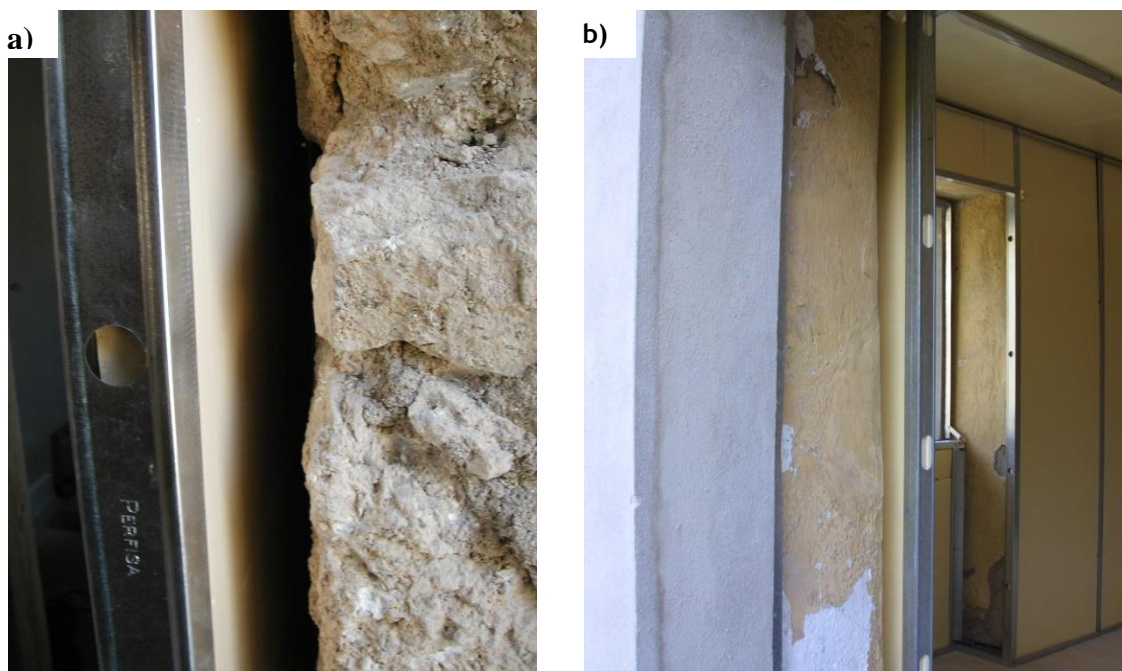
Esta solução foi adoptada apenas em pisos superiores quando a habitação se encontrava degradada, e a parede exibía uma espessura considerável, cerca de 40 cm (ver fig.36a), e para não reduzir ainda mais o espaço interior, decidiu-se pela colocação de painéis de Gesso Cartonado com XPS e caixa-de-ar. Foram colocados perfis metálicos paralelos às paredes exteriores, ao qual foram acrescentadas as placas de gesso cartonado mais as placas de XPS (ver fig.36b). Foi ainda dado espaço para a caixa-de-ar. Este tipo de painéis constituiu uma alternativa um pouco mais dispendiosa, mas estritamente necessária.

Figura 36: Execução das obras a) exemplo de uma parede de alvenaria de pedra com cerca de 50 cm de espessura e uma contra-fachada de placas de gesso carbonado com isolamento na caixa-de-ar, b) exemplo de contra-fachada em de placas de gesso cartonado já devidamente montado [26].

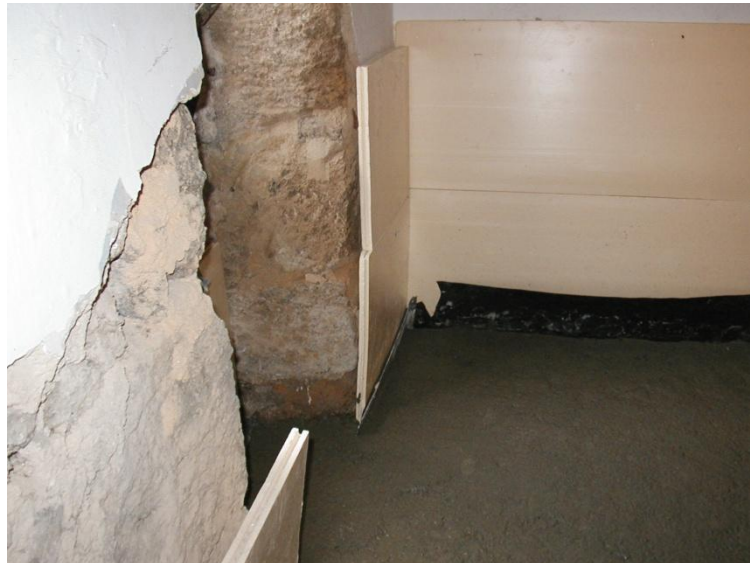
Este tipo de aplicação é sem dúvida a mais barata de todas as utilizadas, pois não necessita de caixa-de-ar, logo não é necessário construir e adoptar uma contra-fachada. Este sistema é em tudo equivalente ao citado no ponto 4.3.1, porém pelo interior. Outro aspecto que é importante é que neste sistema foi utilizado material isolante diferente. Se nesse sistema se usaram placas de 6 cm, neste isolamento pelo interior apenas foram usadas placas de 4 cm (ver fig.37).

Figura 37: Execução das obras. Rebocos aplicados directamente sobre o isolamento térmico [26].

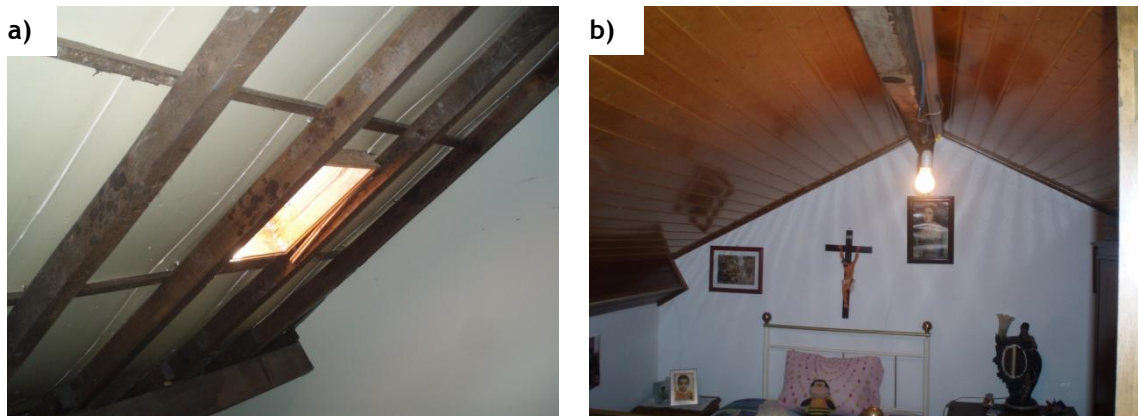
O sistema optado neste projecto foi o sistema de isolamento aplicado nas vertentes da cobertura, que consiste na aplicação de isolamento sob a estrutura do telhado. O poliestireno extrudido foi aplicado entre a estrutura de madeira e o ripado das telhas ou sub-telhas (ver fig.39a). Outro sistema utilizado foi o que consiste em colocar o isolamento junto do ripado existente e, por fim, um forro em madeira criando desta forma uma caixa-de-ar (ver fig.39b). Como dito anteriormente, sempre que possível foram ainda aplicadas clarabóias para o aproveitamento da luz solar e para a renovação do ar, tão importantes no combate à humidade.

Figura 39: Reabilitação térmica nas coberturas.

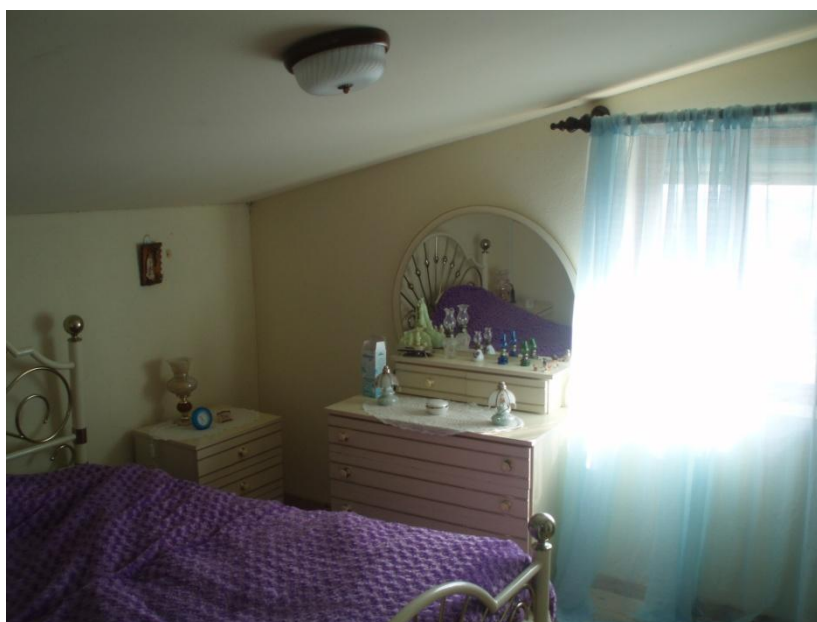
A aplicação de isolamento sob a estrutura do telhado, apresentou-se como uma solução económica e de fácil aplicação, permitindo ao desvão ser habitável, combatendo assim a questão de sobrelotação em algumas habitações (ver fig.40).

Figura 40: Exemplo de habitação onde se aproveitou o desvão para a criação de um quarto.

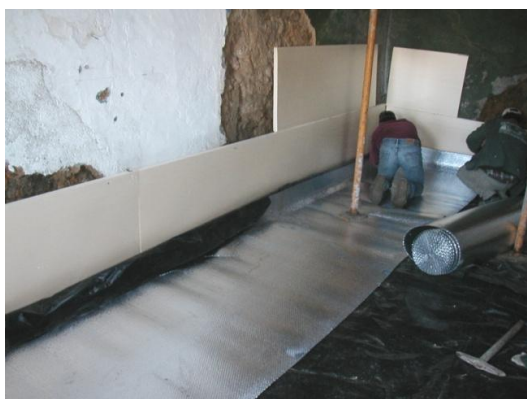
No nosso caso de estudo os pavimentos eram na maioria constituídos de madeira de soalho antigo, e estavam assentes directamente no solo, sem qualquer tipo de cuidados. Devido a assentamentos e à humidade encontravam-se num estado de degradação muito elevado. Nestes casos procedeu-se à remoção do pavimento e à aplicação de novo pavimento assente numa base de enrocamento, filme impermeabilizante e isolamento térmico (ver fig.44).

Figura 44: Execução das obras. Aplicação do filme impermeabilizante [26].

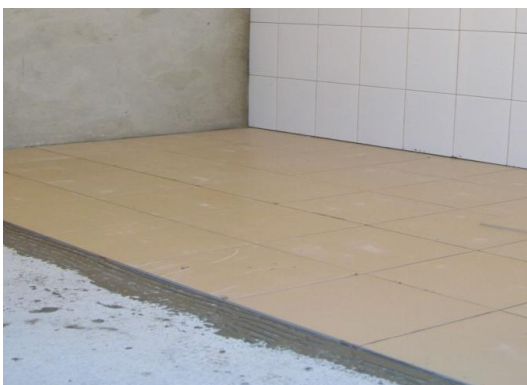
Nas zonas mais húmidas como a cozinha, e casas de banho, aplicou-se pavimento cerâmico (ver fig.45).

Figura 45: Execução das obras. Aplicação pavimento cerâmico numa cozinha [26].

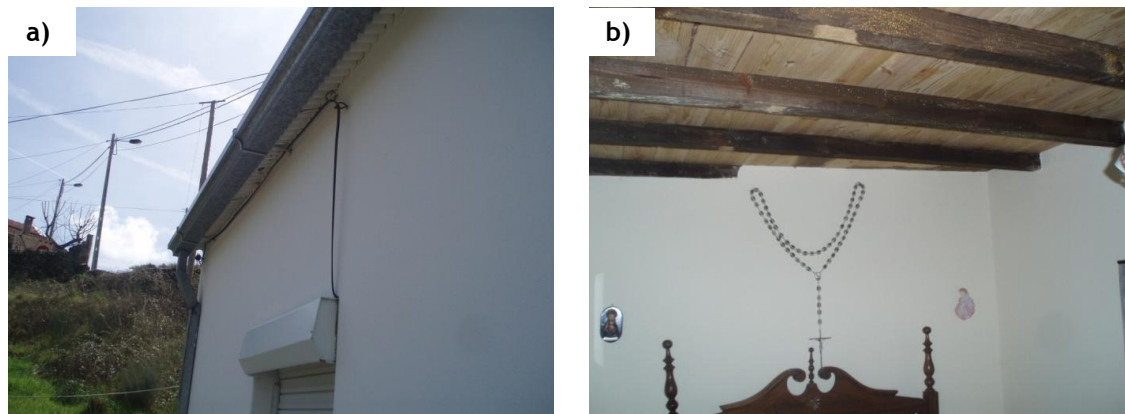
Neste estudo, não foi detectada nenhuma anomalia, face ao revestimento através de reboco directamente aplicados sobre o isolamento térmico, o que confirma que a reabilitação térmica de edifícios pelo exterior foi eficaz, não se tendo verificado humidade, nem fissuras na parte interna e externa das habitações. Este aspecto pode-se dever ao facto de terem sido respeitadas as recomendações dadas pelo fabricante, no que respeita às dosagens, à homogeneização e às condições atmosféricas (temperatura, humidade e vento) (ver fig.46).

Figura 46: Exemplo de uma habitação submetida a isolamento pelo exterior, sendo a a) referente à fachada exterior e a b) referente a uma das paredes no interior da habitação.

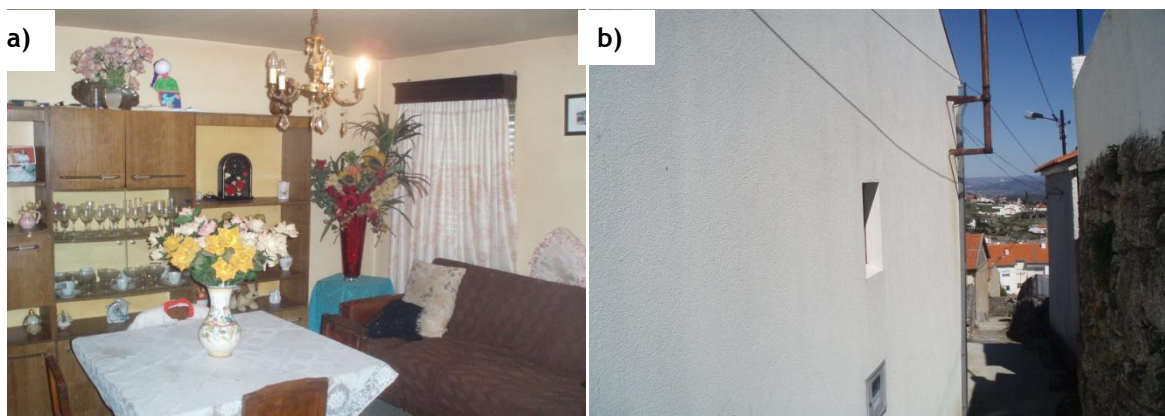
Quanto ao sistema de isolamento de contra-fachada de placas de gesso cartonado com isolante na caixa-de-ar não foi detectada nenhuma anomalia e o sistema tem funcionado conforme o previsto. Apesar de ser um sistema um pouco mais dispendioso que o anterior, mostrou-se mais eficaz no combate a humidades e controlo do fenómeno de pontes térmicas (ver fig.49).

Figura 49: Exemplos de paredes com contra fachada de placas de gesso cartonado com isolante na caixa-de-ar sem qualquer tipo de anomalias após 7 anos depois da reabilitação a) parede interior de uma habitação b) parede exterior de uma habitação.

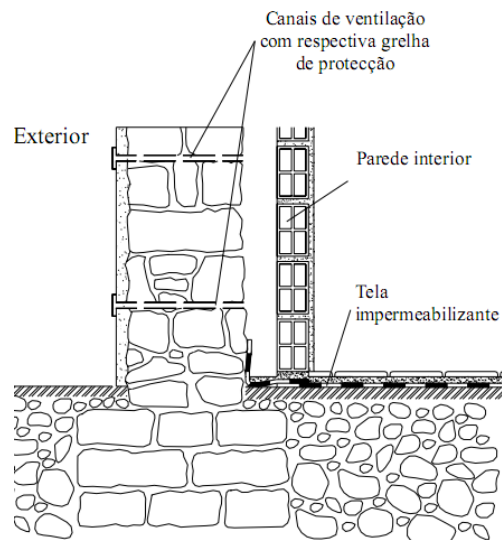
Outro tipo de patologia que apareceu numa das 31 habitações foi o aparecimento de humidade ascensional junto ao pavimento (ver fig.52). Este tipo de humidade manifesta-se em paredes de construção antigas quando estas estão em contacto com água ou com solo húmido, pelo facto dos materiais constituintes apresentarem elevada capilaridade e de não existir um corte hídrico eficaz. A manifestação da humidade depende da porosidade do terreno e da própria parede bem como das condições de exposição e de ambiente. O factor

- Existência de paredes ou fundações em contacto com água ou solo húmido;
- Características dos materiais constituintes dessas paredes com elevada capilaridade;
- Inexistência ou deficiente posicionamento do corte-hídrico.

Figura 53: Parede interior que poderia acabar com as anomalias [47].

Para evitar esta patologia devia-se ter optado por outra solução com a [47] (ver fig.53):

- 1) Eliminação de todo o revestimento que a parede danificada tem de modo a melhorar a evaporação da água;
- 2) Execução dos furos para ventilação da parede, em baixo e em cima na mesma vertical;
- 3) Execução, a cerca de 10 cm de distância, de uma parede paralela à existente em tijolo ou outro material, sobre uma camada impermeabilizante previamente colocada no pavimento;

4) Colocação do revestimento na parede interior e grelhas de protecção nos furos na parede exterior.

O único aspecto negativo desta solução é a grande redução do espaço útil da habitação. Para evitar era aconselhável diminuir o tamanho da caixa-de-ar, pois a humidade também não é exagerada. Assim, devia ter sido aplicado uma contra-fachada de alvenaria com isolamento na caixa-de-ar em vez do reboco aplicado directamente sobre o isolamento térmico.

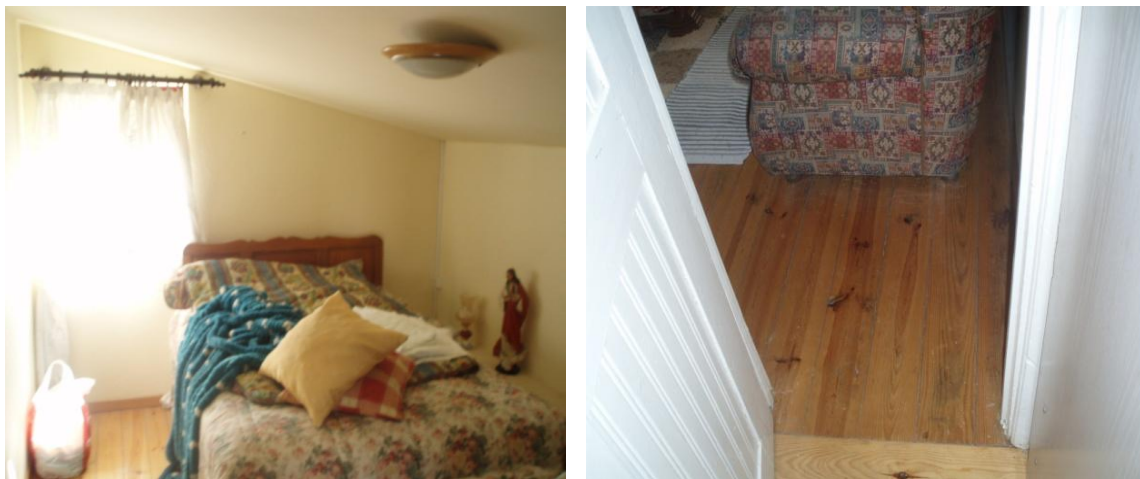
No que diz respeito ao isolamento das coberturas e pavimentos, verifica-se que o sistema de isolamento sob a laje de esteira e o isolamento sob pavimentos têm sido uma boa solução (ver fig.54), pois não foi verificado qualquer tipo de anomalia.

Figura 54: Exemplo de uma boa reabilitação térmica nas coberturas e pavimentos no bairro de São Vicente de Paulo.
