REABILITAÇÃO DE VAZIOS URBANOS NO CENTRO HISTÓRICO

**Zona Histórica Intramuralhas de Castelo Branco
Estudo de Caso**

Volume II

Dissertação para obtenção do Grau de Mestre em
Arquitetura

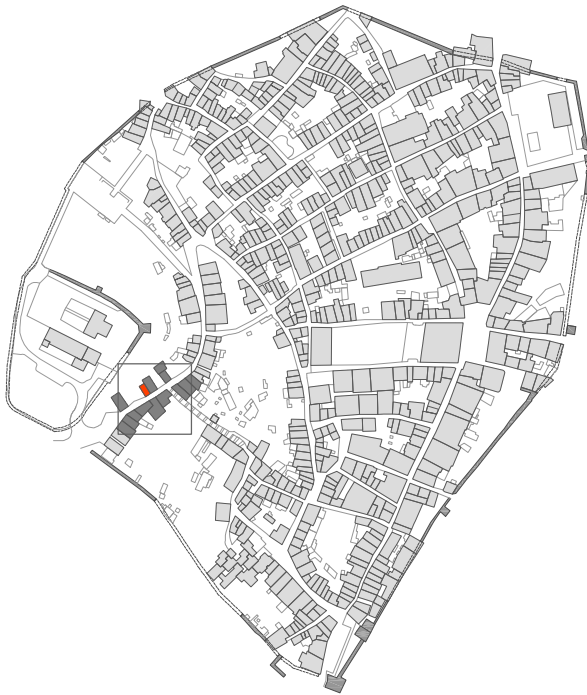
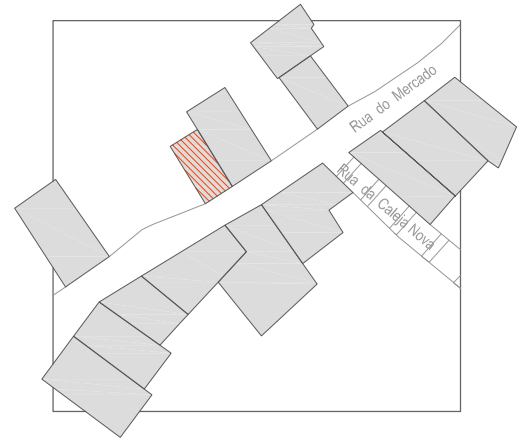
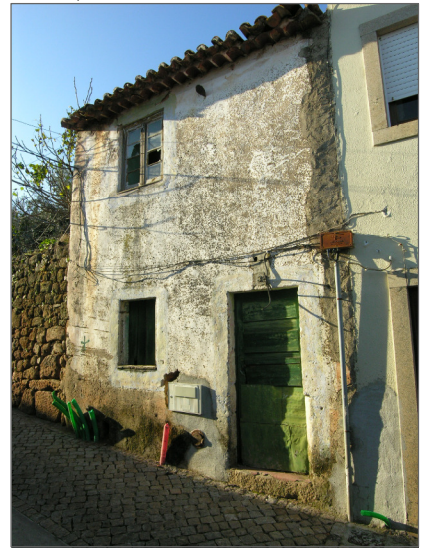
Edifício n.º 1

ESTADO DE CONSERVAÇÃO: mau estado de conservação (a porta de madeira tem na base material descaracterizado, a janela de madeira no piso 1 tem alguns vidros quebrados, no piso térreo apenas permanecem as portadas interiores). Imóvel em Ruína Eminente. Imóvel Devoluto.

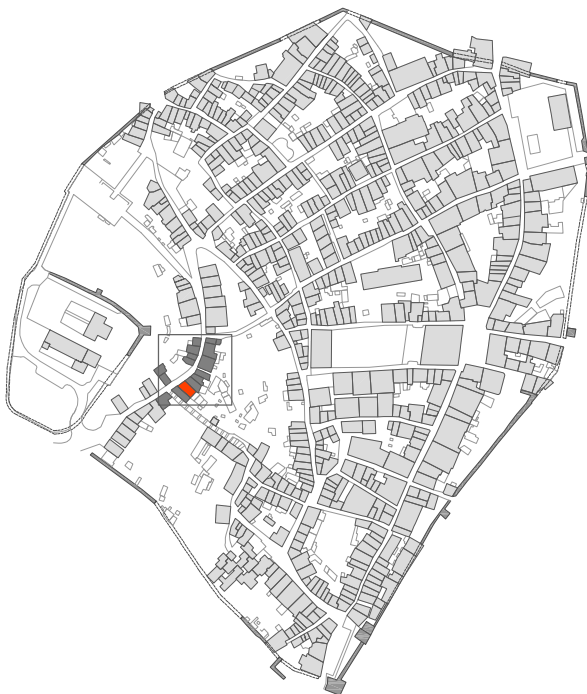
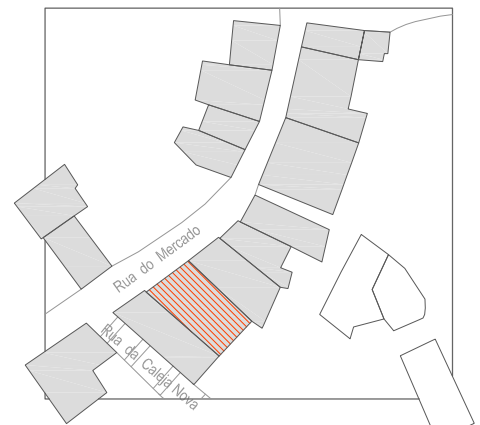
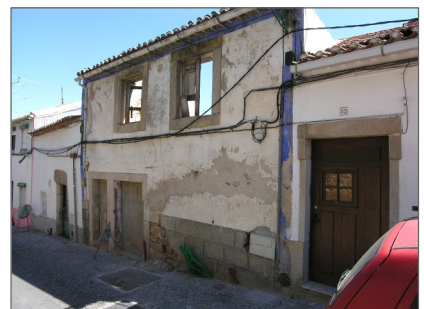
Edifício n.º 2

ESTADO DE CONSERVAÇÃO: uma das portas fechada com alvenaria, a outra tapada com tábuas de madeira, das janelas de madeira ficaram pedaços da madeira presos aos elementos de fixação, a cobertura já ruiu. Imóvel em estado de Ruína Consolidada.

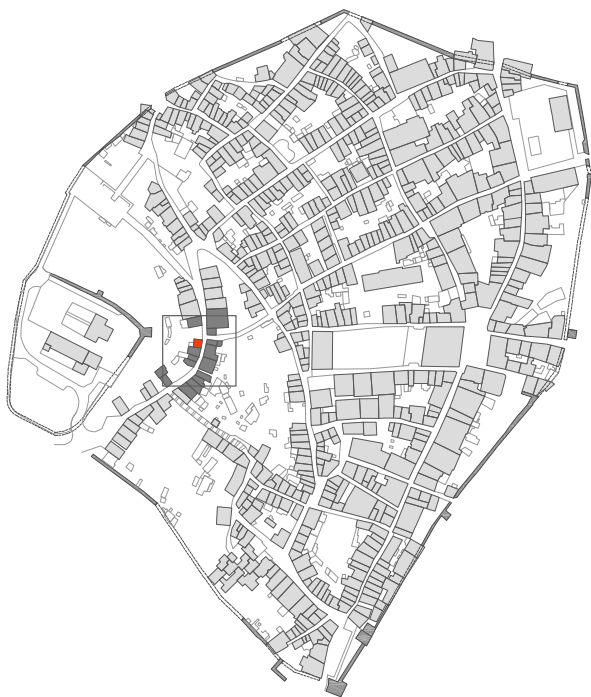
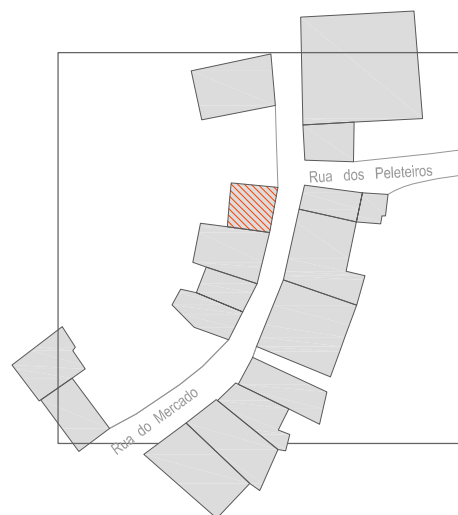
Edifício n.º 3

ESTADO DE CONSERVAÇÃO: a porta de madeira tem na base material descaracterizado, a porta adjacente de madeira está quase na totalidade protegida por material descaracterizado de metal, a janela de madeira no piso 1 temos vidros quebrados, Imóvel em Ruína Consolidada.

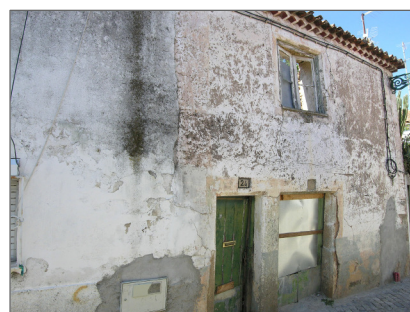
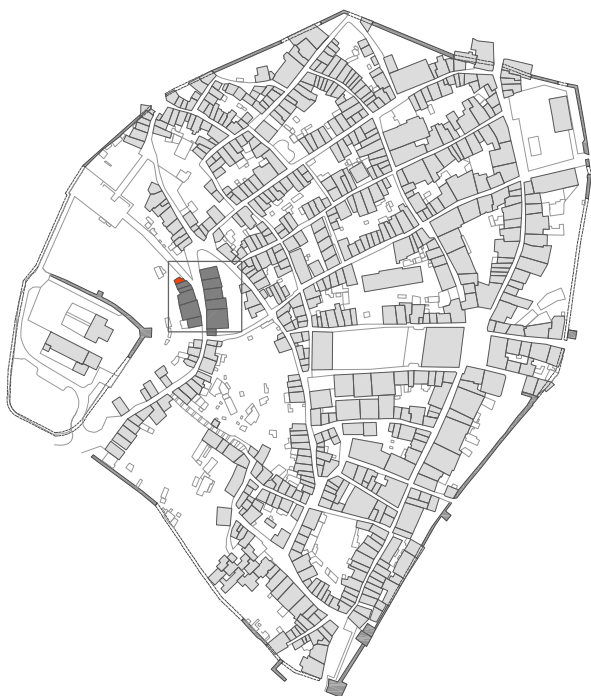
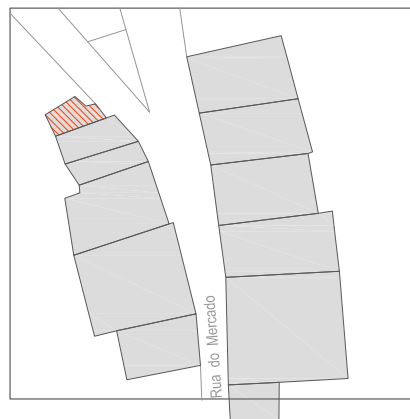
Edifício n.º 4

ESTADO DE CONSERVAÇÃO: mau estado de conservação (porta principal de material descaracterizado, as janelas também de material descaracterizado apresentam sinais de degradação na sua estrutura, tem vidro partido), Em estado de Ruína Eminente. Imóvel Devoluto.

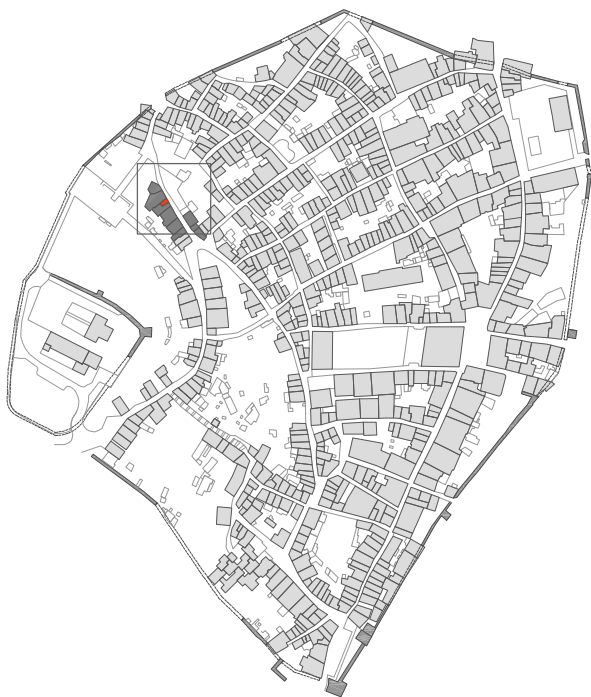
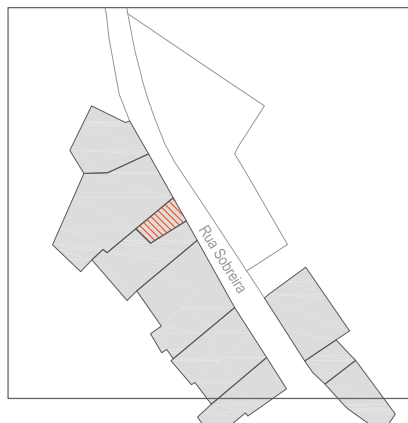
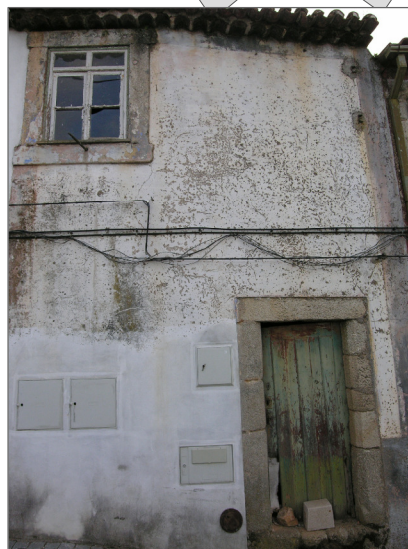
Edifício n.º 5

ESTADO DE CONSERVAÇÃO: mau estado de conservação (janelas de madeira no 1º piso com vidro quebrado), a porta de entrada em madeira não se encontra fechada, a cobertura apresenta sinais de degradação. Imóvel em princípio de Ruína Eminente. Imóvel Devoluto.

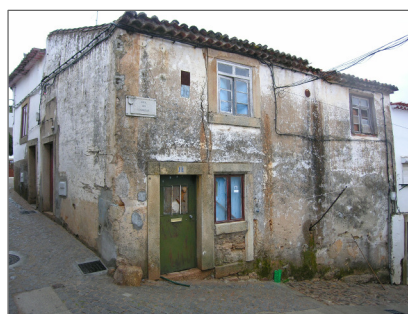
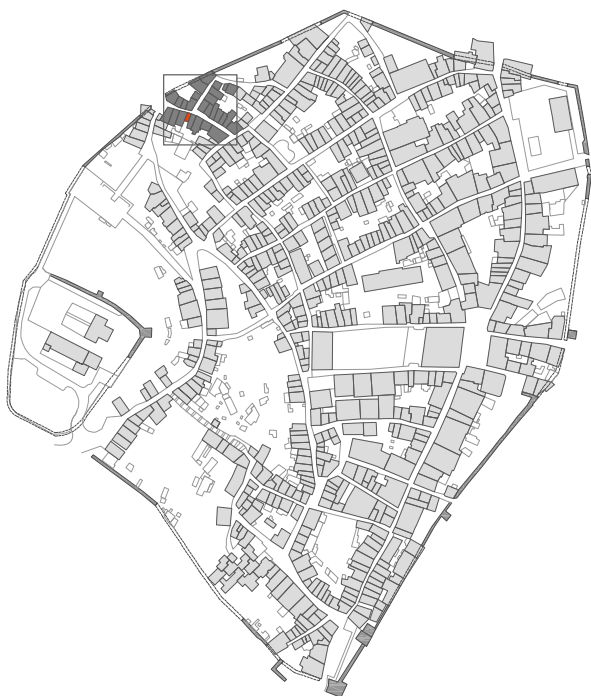
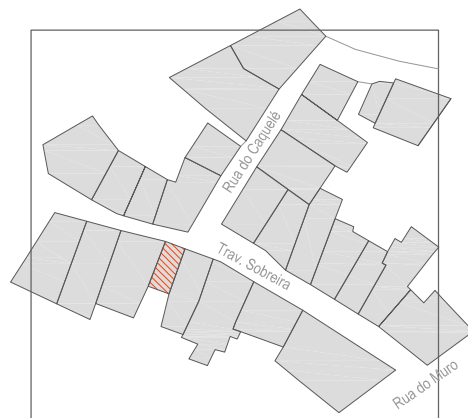
Edifício n.º 8

ESTADO DE CONSERVAÇÃO: mau estado de conservação (janelas de madeira no 1º piso tem vidros quebrados, a porta de madeira apresenta sinais de degradação). Imóvel em princípio de Ruína Eminente. Imóvel Devoluto.

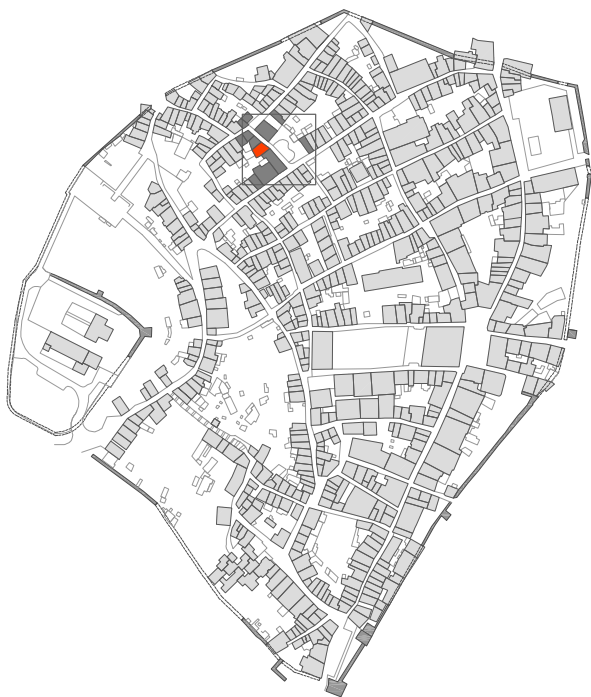
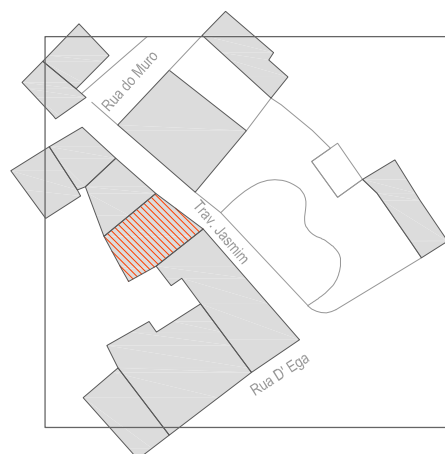
Edifício n.º 9

ESTADO DE CONSERVAÇÃO: apenas a parede exterior pertencente à rua se mantém edificada. As aberturas do piso térreo foram fechadas com alvenaria, à excepção da porta de ferro, as janelas de madeira no 1º piso não têm vidros e estão em fase de degradação. Estado de Ruína Consolidada.

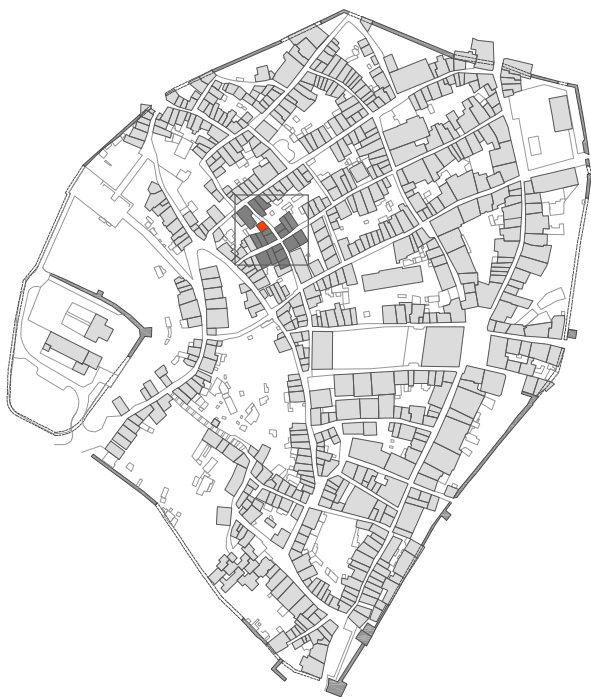
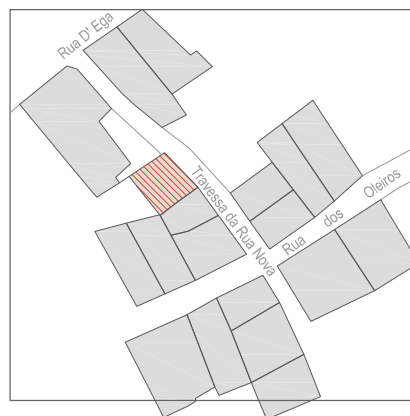
Edifício n.º 11

ESTADO DE CONSERVAÇÃO: mau estado de conservação (a janela de madeira do 1º piso encontram-se em fase de degradação, uma das portas é de material descontextualizado). Em estado de Ruína Eminente. Imóvel Devoluto.

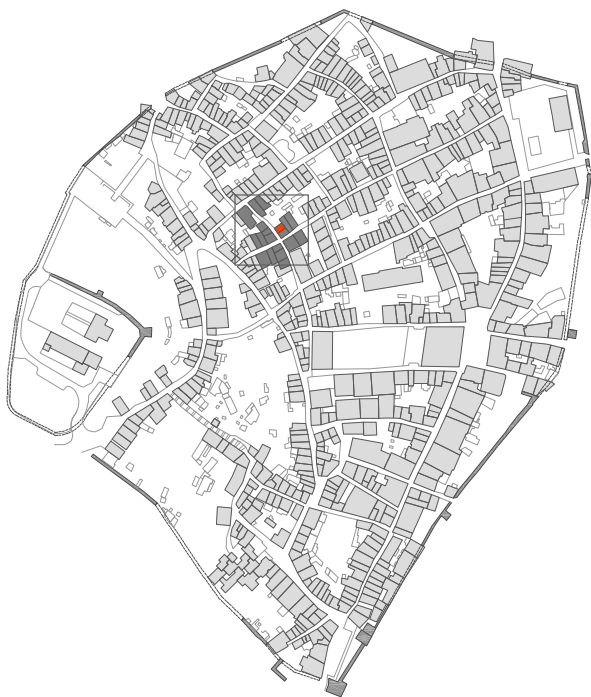
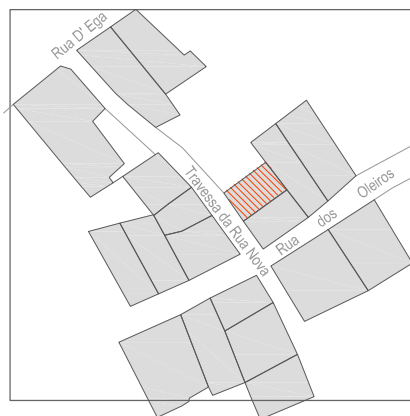
Edifício n.º 13

ESTADO DE CONSERVAÇÃO: mau estado de conservação (a janela de madeira apresenta-se em degradação com ausência de alguns vidros, porta de material descontextualizado). Em estado de Ruína Eminente. Imóvel Devoluto.

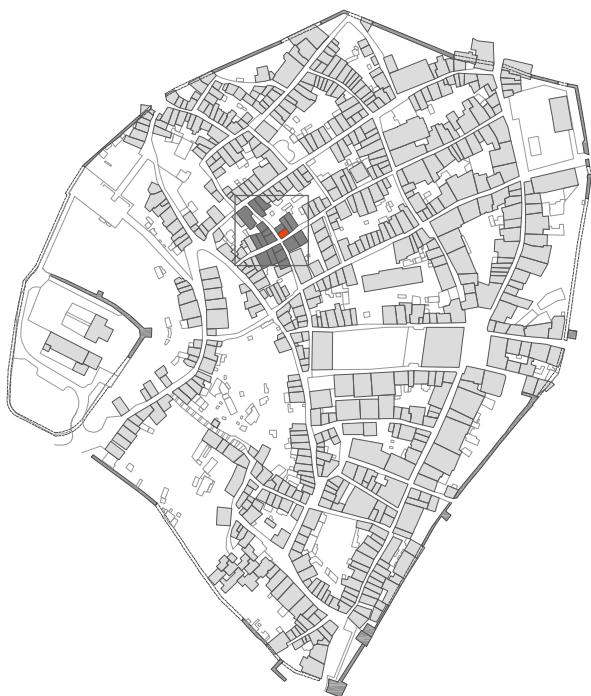
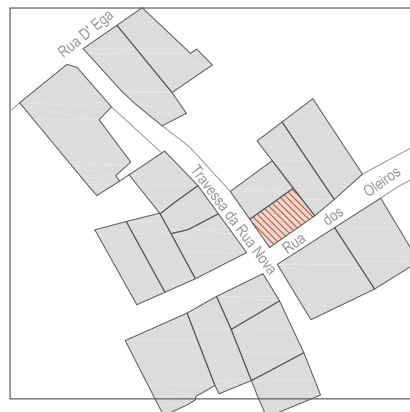
Edifício n.º 14

ESTADO DE CONSERVAÇÃO: mau estado de conservação (a janela de madeira do 1º piso apresenta-se em estado avançado de degradação com alguns vidros quebrados, no piso térreo não existe qualquer elemento da janela existente, a porta está em fase de desintegração). Em estado de Ruína Eminente. Imóvel Devoluto.

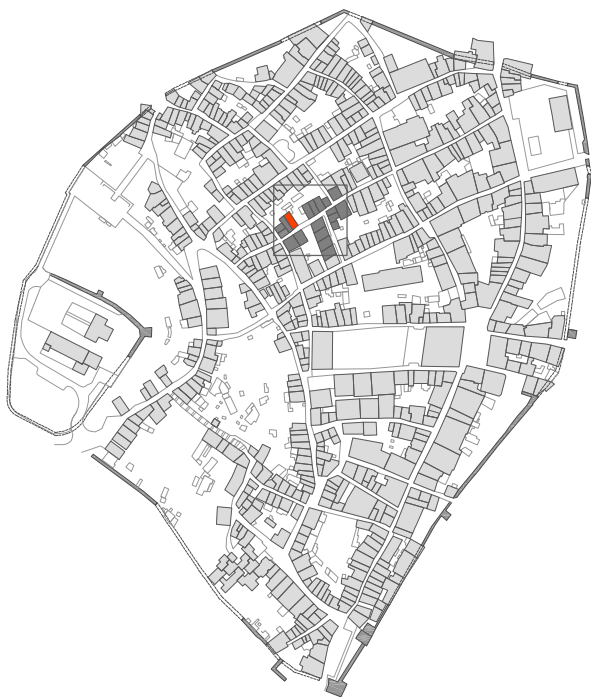
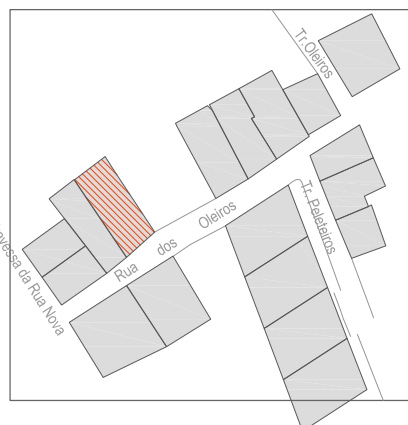
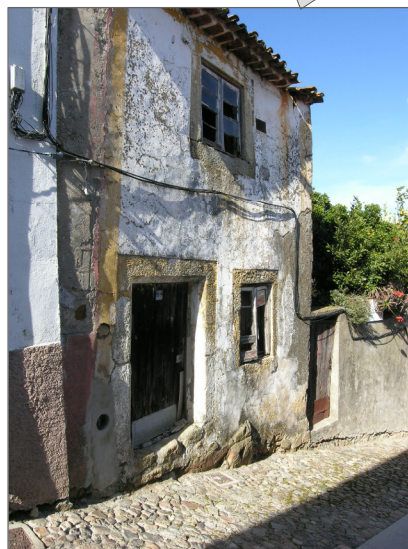
Edifício n.º 15

ESTADO DE CONSERVAÇÃO: mau estado de conservação (janelas de madeira no R/C e 1º piso com vidro quebrado, a porta de madeira está a desintegrar-se). Imóvel em princípio de Ruína Eminente. Imóvel Devoluto.

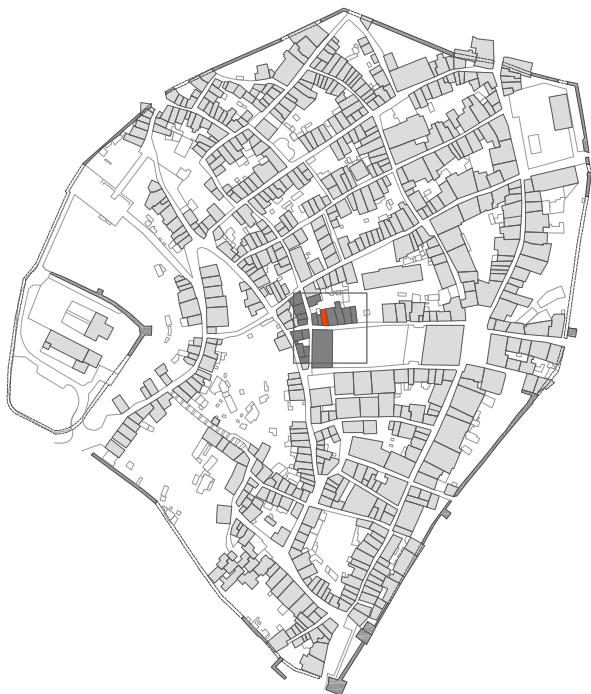
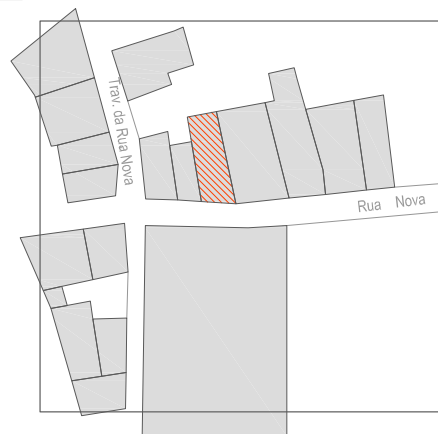
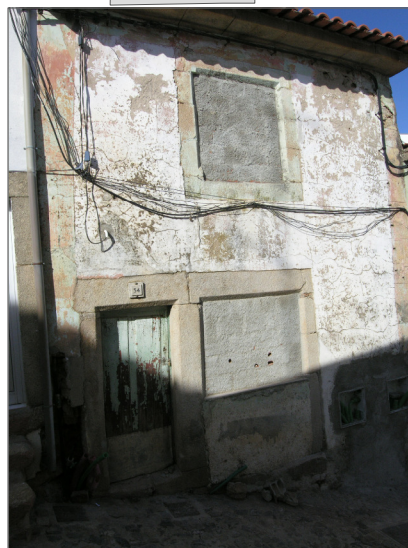
Edifício n.º 16

ESTADO DE CONSERVAÇÃO: mau estado de conservação (as janelas estão tapadas com alvenaria de tijolo). Imóvel em Ruína Eminente. Imóvel Devoluto.

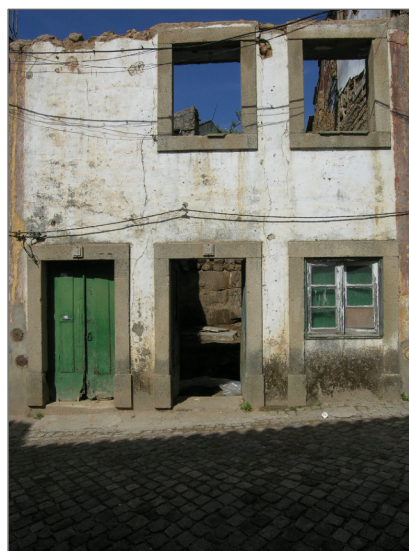
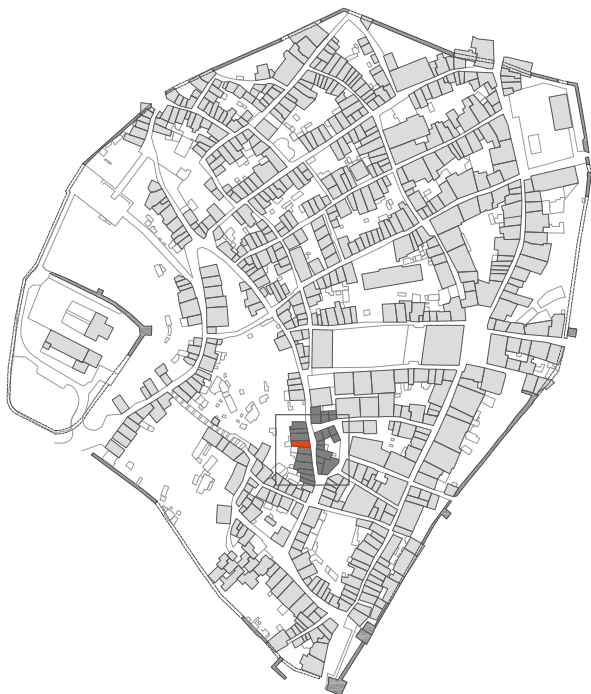
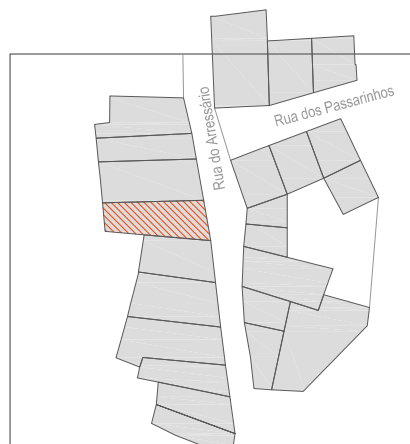
Edifício n.º 18

ESTADO DE CONSERVAÇÃO: as portas de ferro descontextualizadas, janelas do piso 1 intactas, assim como as portas, da demolição da cobertura e do interior restou a varanda que serviria para o 2º piso. Imóvel em estado de Ruína Consolidada.

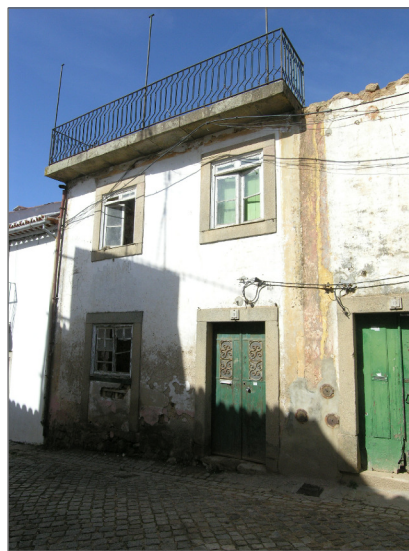
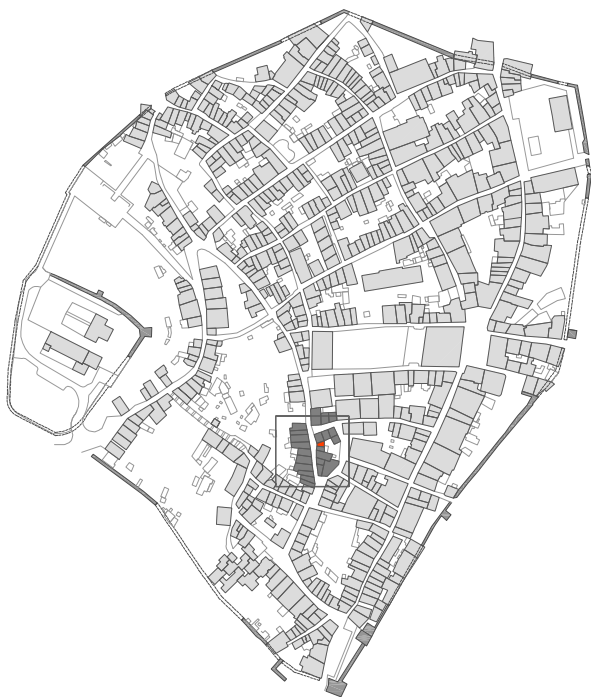
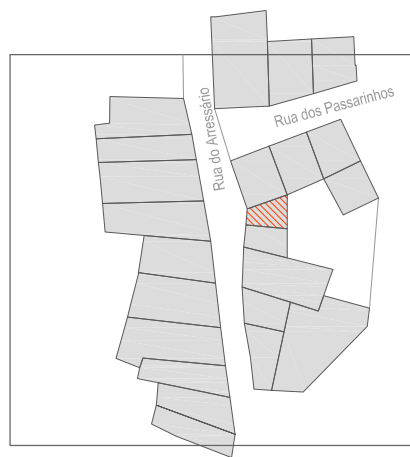
Edifício n.º 19

ESTADO DE CONSERVAÇÃO: mau estado de conservação (a porta de madeira está em fase de desintegração, a janela de madeira no piso 1 tem vidros quebrados, a fachada principal está em estado de desintegração, com início no seu topo, aparenta continuar a desintegrar-se, são visíveis algumas frestas na cobertura). Imóvel em Ruína Eminente. Imóvel Devoluto.

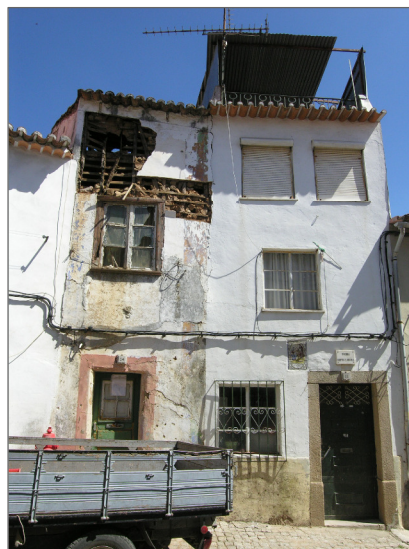
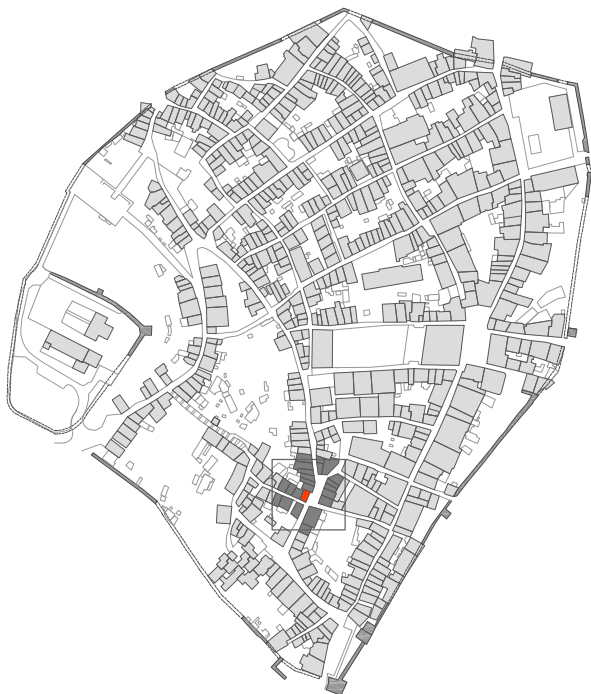
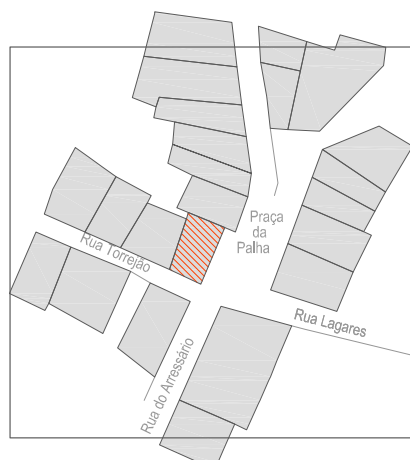
Edifício n.º 20

ESTADO DE CONSERVAÇÃO: a porta de ferro descontextualizada é o único elemento do imóvel, as janelas foram removidas, a cobertura e o interior foram demolidos. Imóvel em estado de Ruína Consolidada.

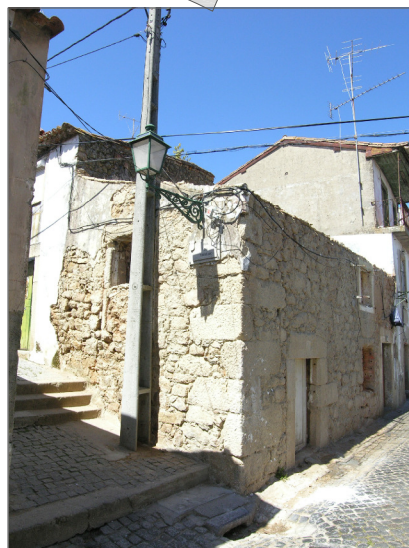
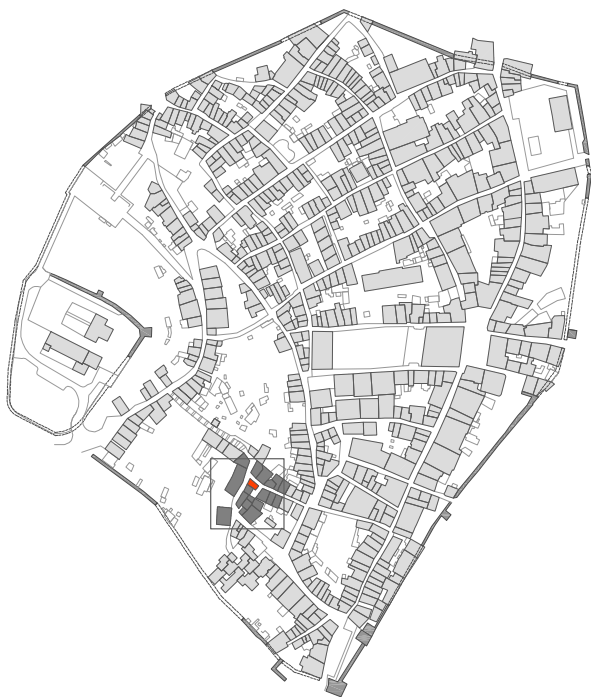
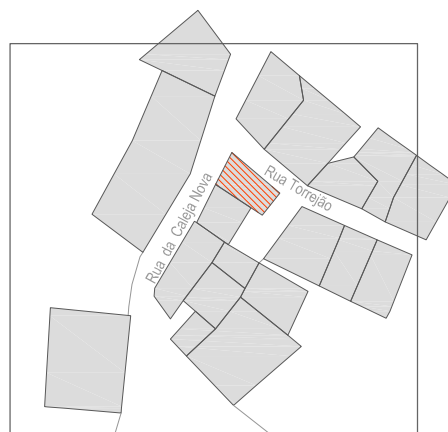
Edifício n.º 21

ESTADO DE CONSERVAÇÃO: aplicada porta de madeira, as folhas de ferro da janela não têm vidro, já não possui cobertura. Imóvel em Ruína Consolidada.

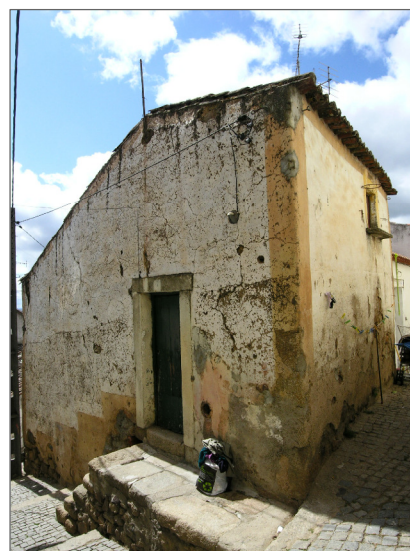
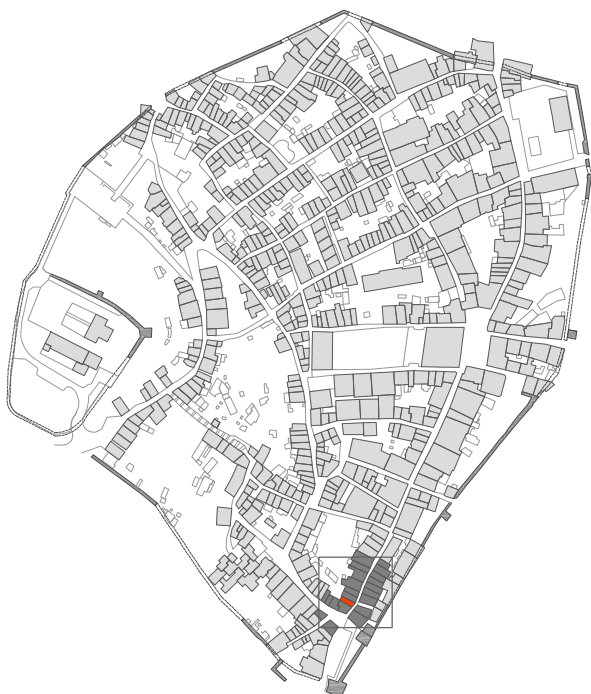
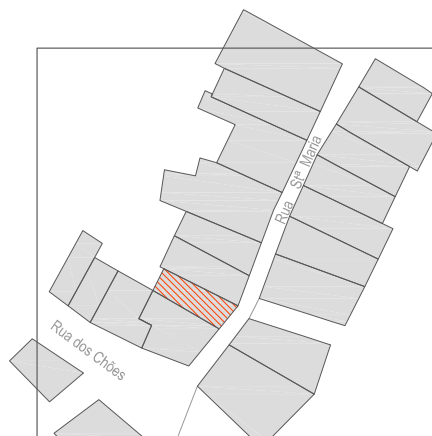
Edifício n.º 22

ESTADO DE CONSERVAÇÃO: mau estado de conservação (não há vestígios da existência de janelas, o reboco exterior está a desintegrar-se). Imóvel em estado de Ruína Eminente. Imóvel Devoluto.

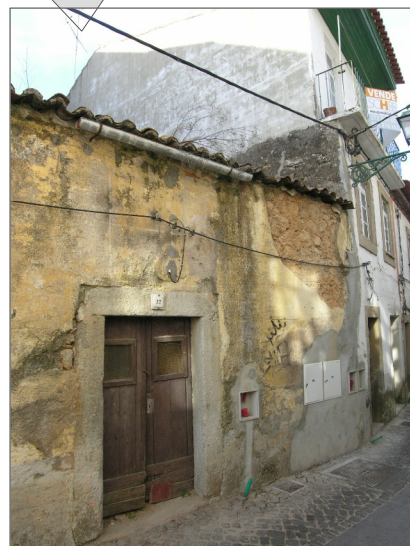
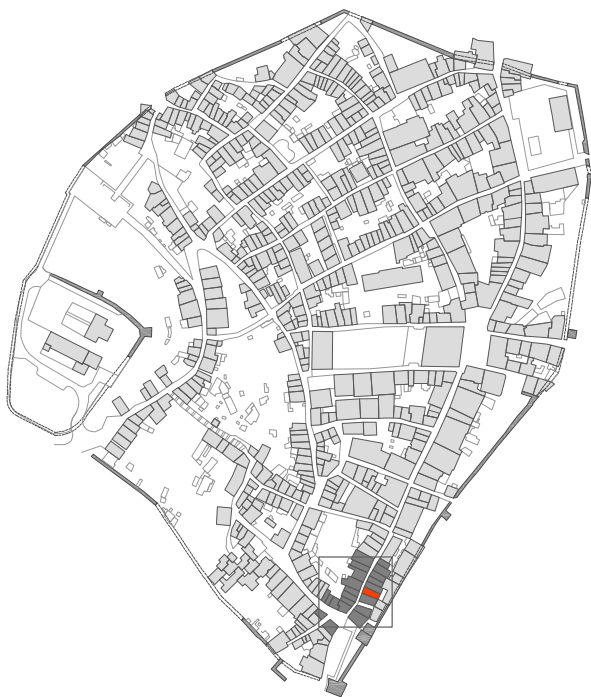
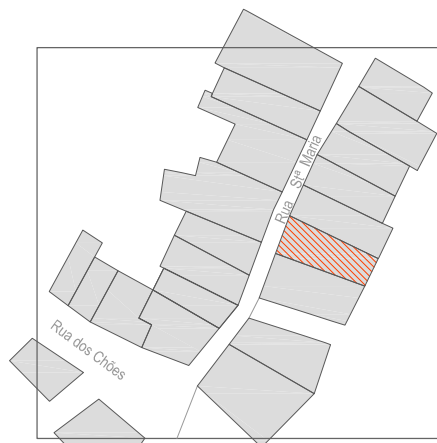
Edifício n.º 23

ESTADO DE CONSERVAÇÃO: mau estado de conservação (janelas de madeira no 1º e 2º piso com vidro quebrados, no piso térreo as janelas são de material de alumínio, material descontextualizado, o reboco exterior está a desintegrar-se no piso térreo). Imóvel em estado de Ruína Eminente. Imóvel Devoluto.

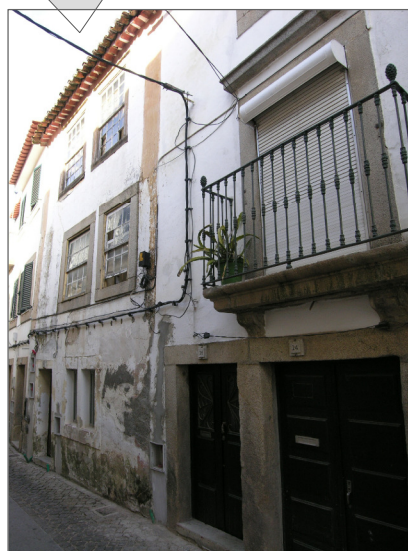
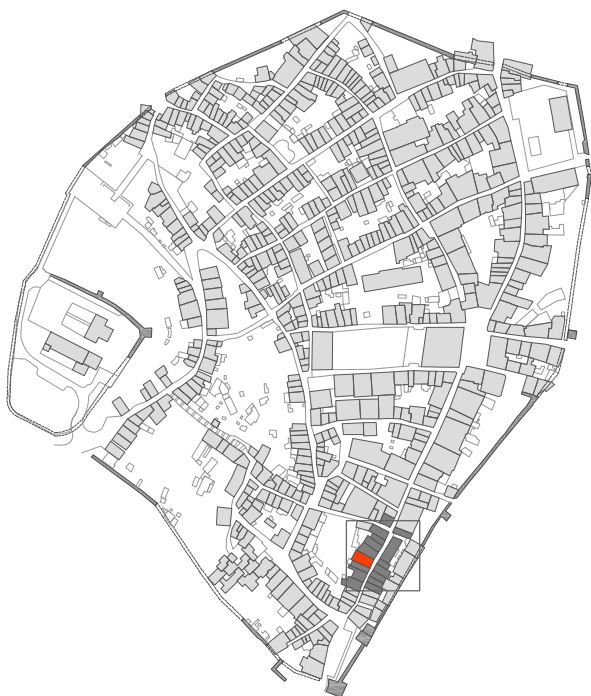
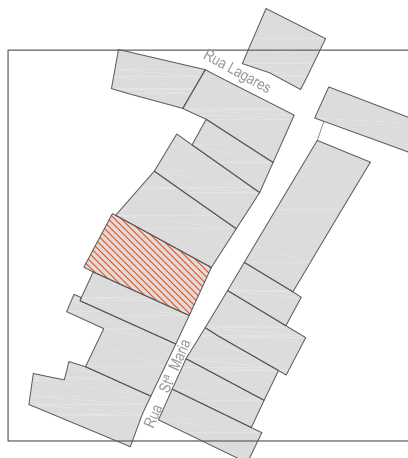
Edifício n.º 24

ESTADO DE CONSERVAÇÃO: mau estado de conservação (janelas de madeira no 1º, 2º piso, no 3º piso as janelas tem vidros quebrado, no 1º piso a janela tem uma tranca exterior a bloquear a sua abertura. as portas de madeira apresentam sinais de degradação na sua base). Imóvel em estado de Ruína Eminente. Imóvel Devoluto.

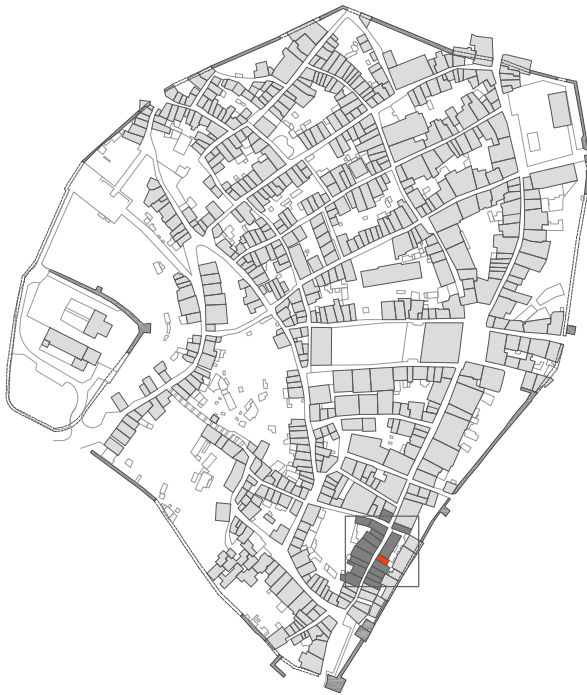
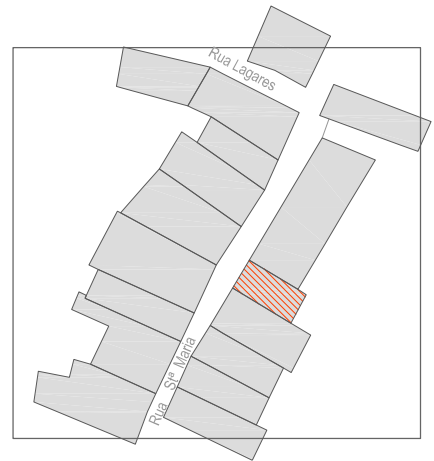
Edifício n.º 25

ESTADO DE CONSERVAÇÃO: nova construção do 1º, 2º e 3º piso sob o piso térreo pré-existente, construído em alvenaria de tijolo, no piso térreo a janela de madeira não tem vidros, a porta de ferro é descontextualizada. A construção está parada. Imóvel Devoluto.

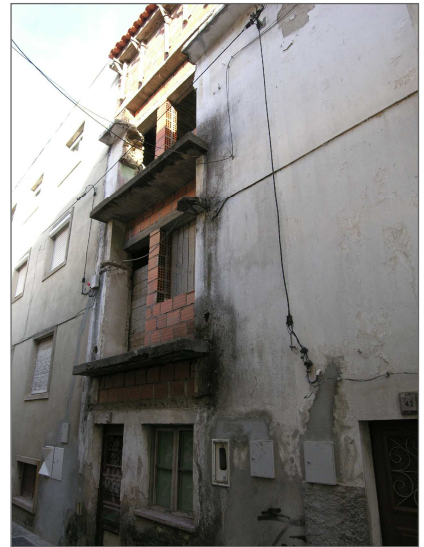
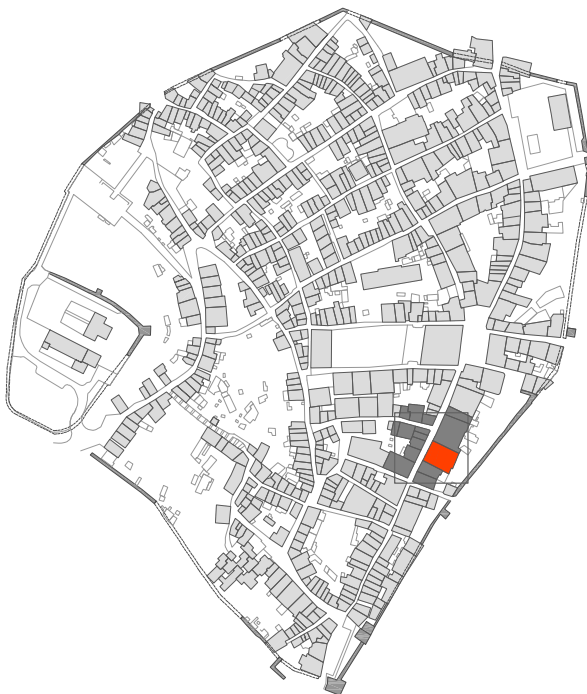
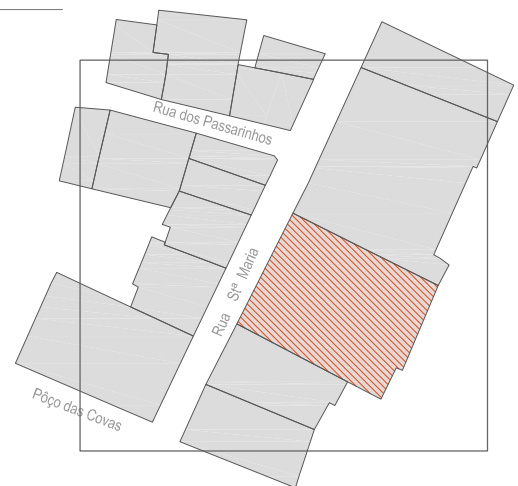
Edifício n.º 26

ESTADO DE CONSERVAÇÃO: mau estado de conservação (as janelas do 1º piso têm vidros quebrados, as portas de madeira começam a degradar-se na base). Imóvel em Ruína Eminente. Imóvel Devoluto.

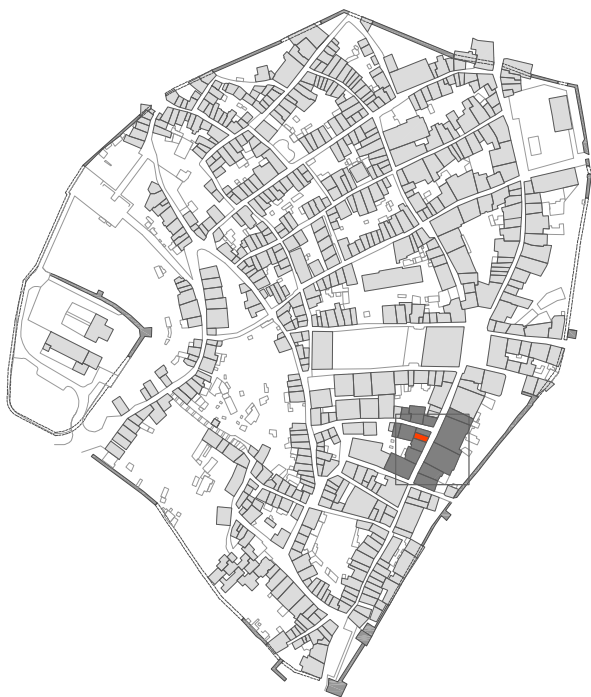
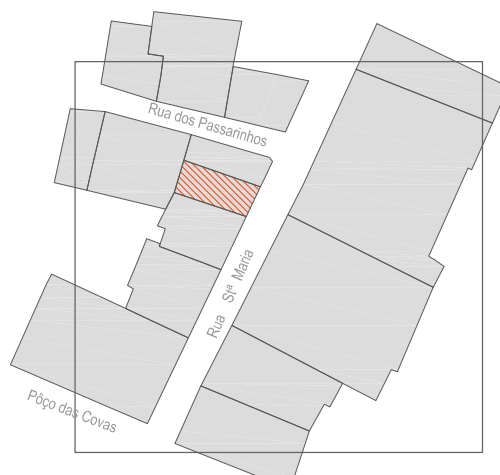
Edifício n.º 27

ESTADO DE CONSERVAÇÃO: em fase de obras, mantêm-se as portas de madeira assim como a janela de madeira no 1º piso, com vidros partidos, no 2º piso das janelas apenas ficou aplicado o aro das duas janelas, não estão aplicadas as portadas interiores).

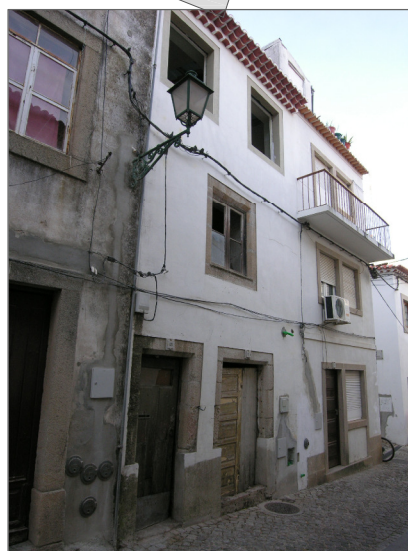
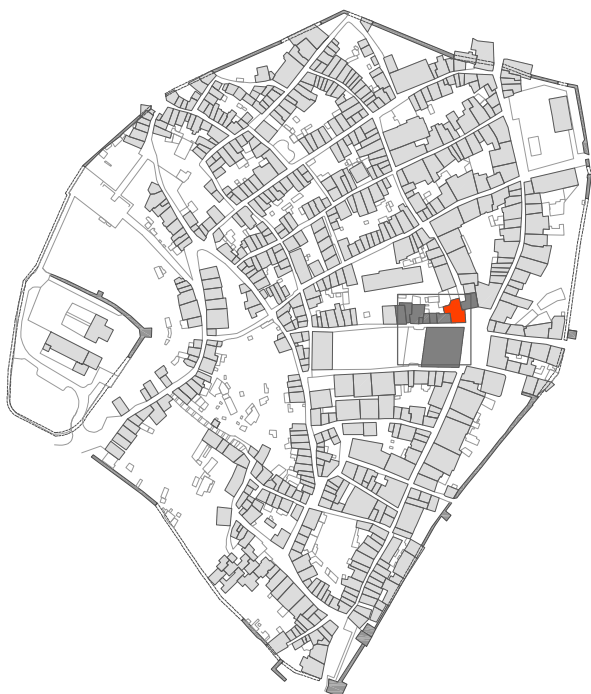
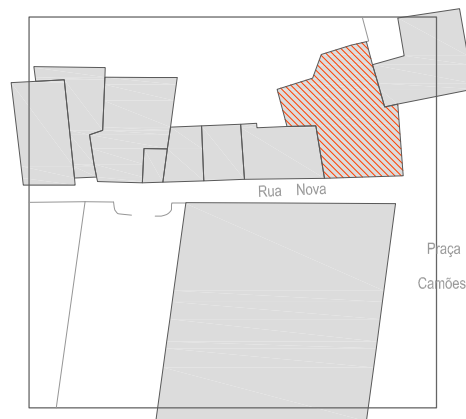
Edifício n.º 28

ESTADO DE CONSERVAÇÃO: mau estado de conservação (as janelas piso 1 e piso 2 apresentam vidros quebrados, as portas são de material descontextualizado, no piso térreo foram fechadas duas aberturas com alvenaria de tijolo). Imóvel em Ruína Eminente. Imóvel Devoluto.

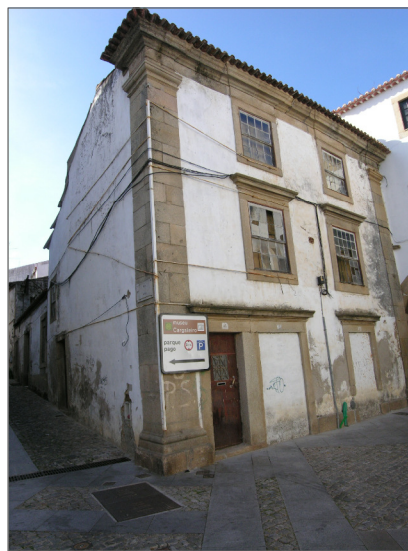
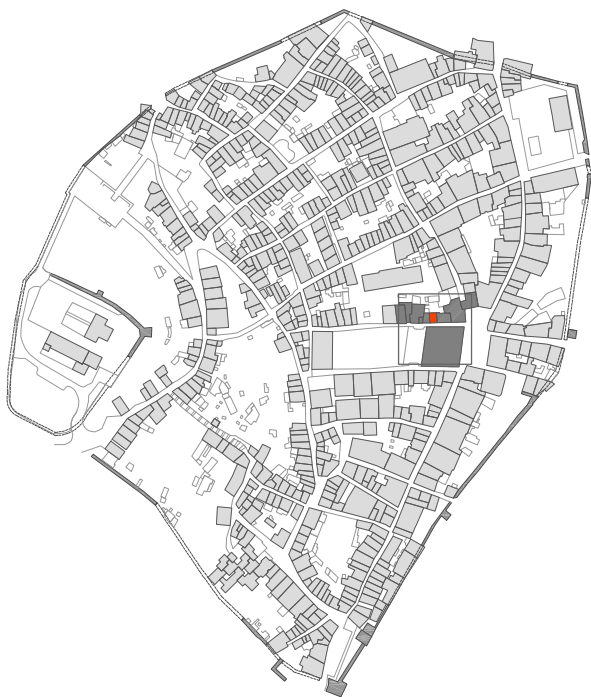
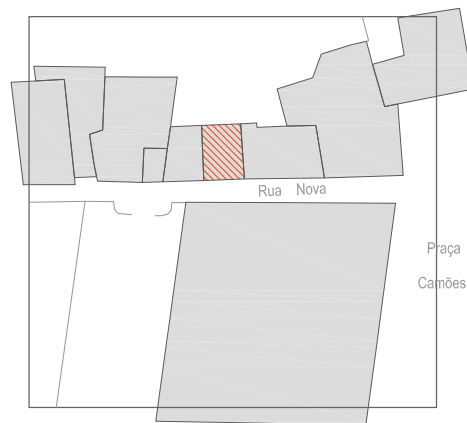
Edifício n.º 29

ESTADO DE CONSERVAÇÃO: mau estado de conservação (a janela no piso 1 tem falta de vidros e encontra-se aberta, o reboco encontra-se em estado de deterioração, a porta de madeira está em estado de degradação, uma parte da cobertura já ruiu). Imóvel em Ruína Consolidada

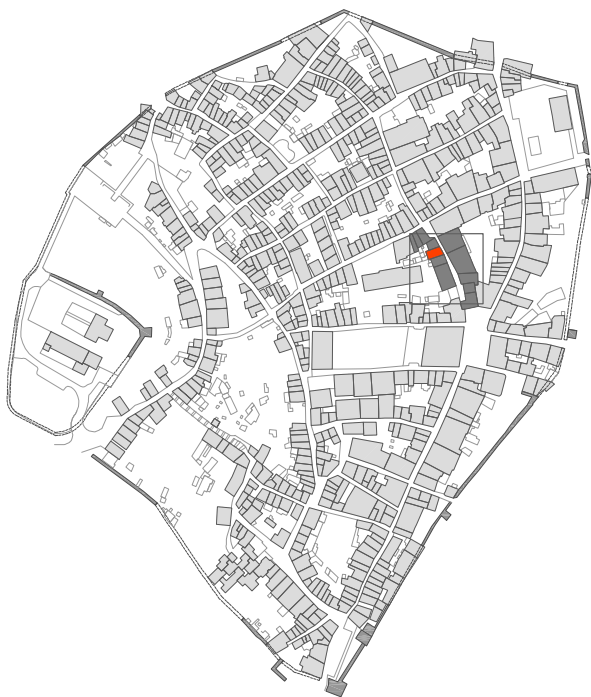
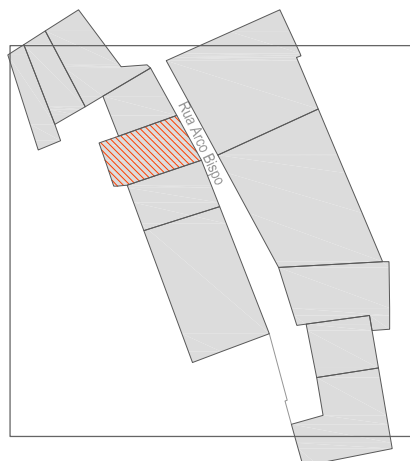
Edifício n.º 31

ESTADO DE CONSERVAÇÃO: mau estado de conservação (a janela no piso térreo tem vidros quebrados, o reboco está em estado de deterioração). Imóvel em estado de Ruína Eminente. Imóvel Devoluto.

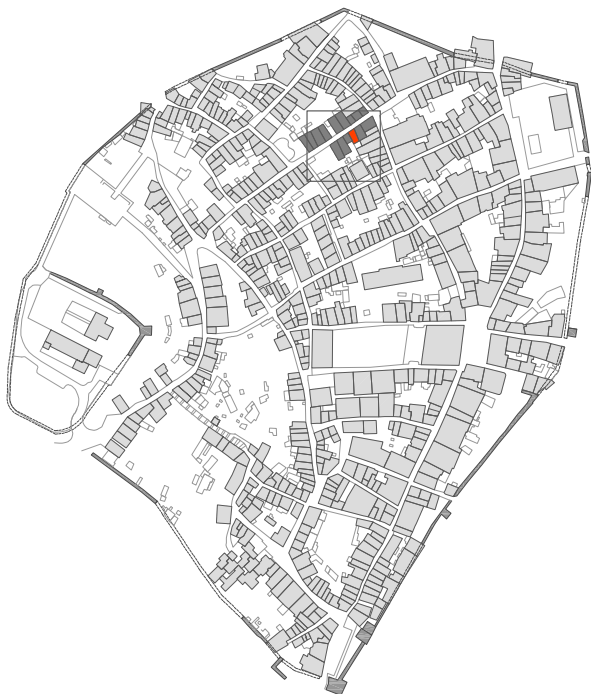
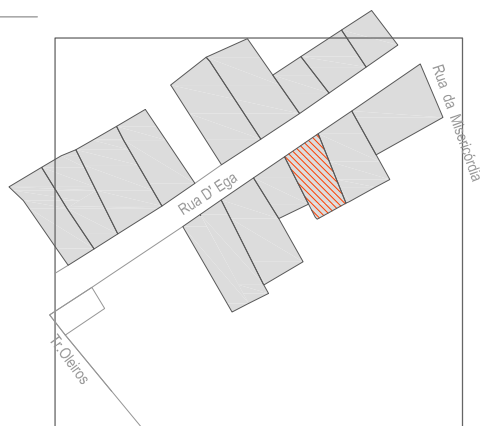
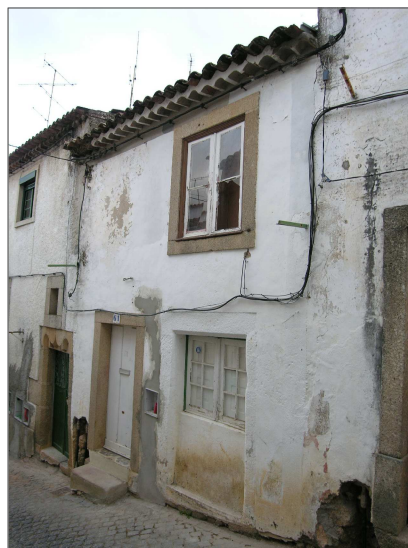
Edifício n.º 34

ESTADO DE CONSERVAÇÃO: mau estado de conservação (janelas de madeira no 1º piso com vidro quebrado). Imóvel em princípio de Ruína Eminente. Imóvel Devoluto.

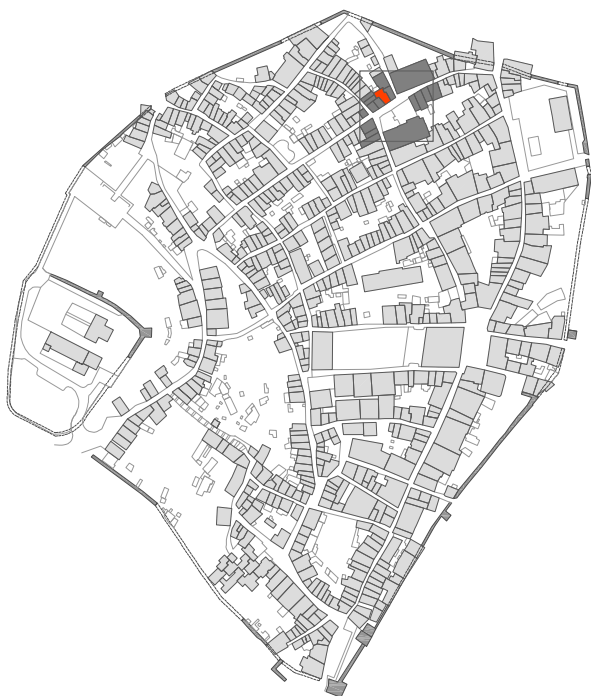
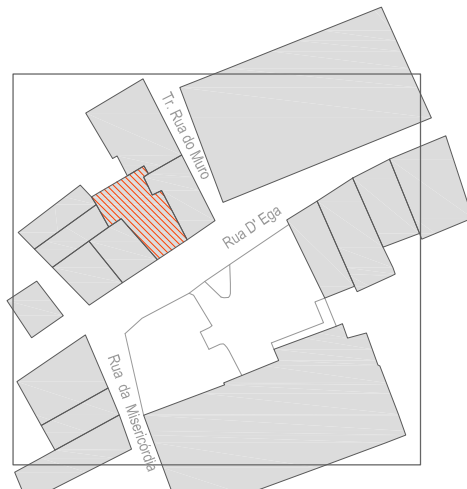
Edifício n.º 36

ESTADO DE CONSERVAO: mau estado de conservao (janelas de madeira do 2º e 3º piso em estado avanado de degradao, com a ausncia de vidros, a porta com sinais de degradao na base), com princpios de Ruina Eminente. Imvel Devoluto.

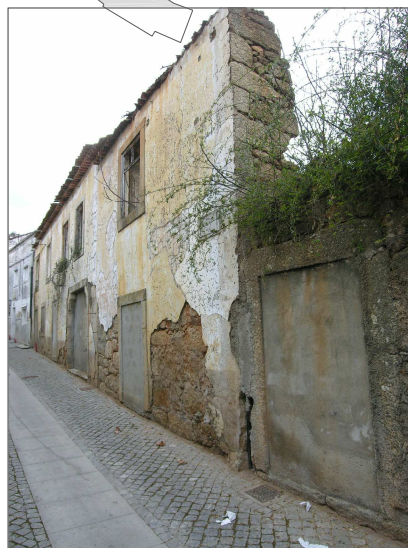
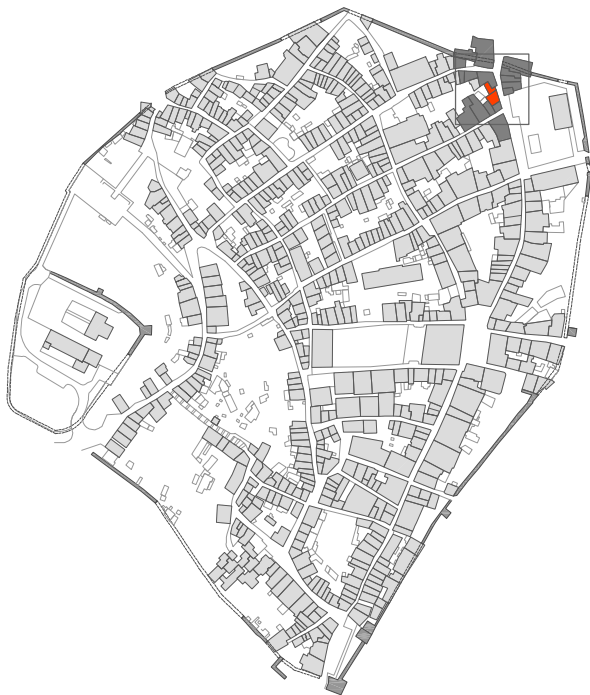
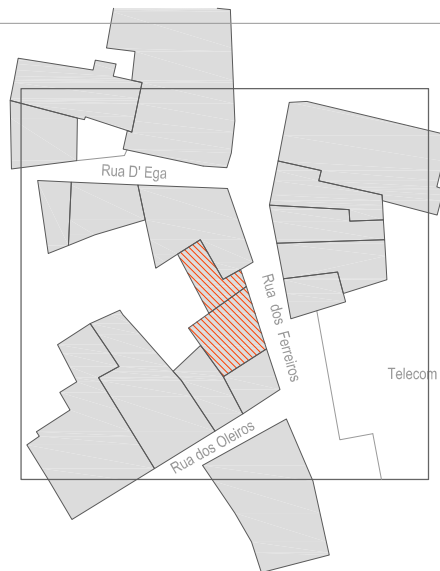
Edifício n.º 39

ESTADO DE CONSERVAÇÃO: apenas uma das portas é de madeira, as restantes é de material descontextualizado de metal que estão vedadas em alvenaria de tijolo pelo interior do imóvel, as janelas no 1º piso são de madeira, a cobertura já ruíu. Imóvel em estado de Ruína Consolidada.
