REABILITAÇÃO DE VAZIOS URBANOS NO CENTRO HISTÓRICO

**Zona Histórica Intramuralhas de Castelo Branco
Estudo de Caso**

Volume II

Dissertação para obtenção do Grau de Mestre em
Arquitetura

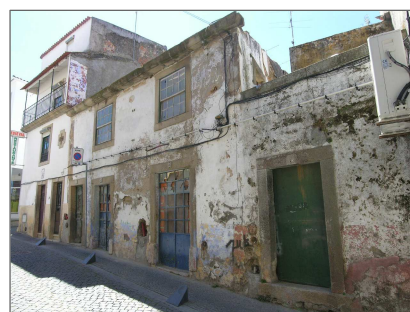
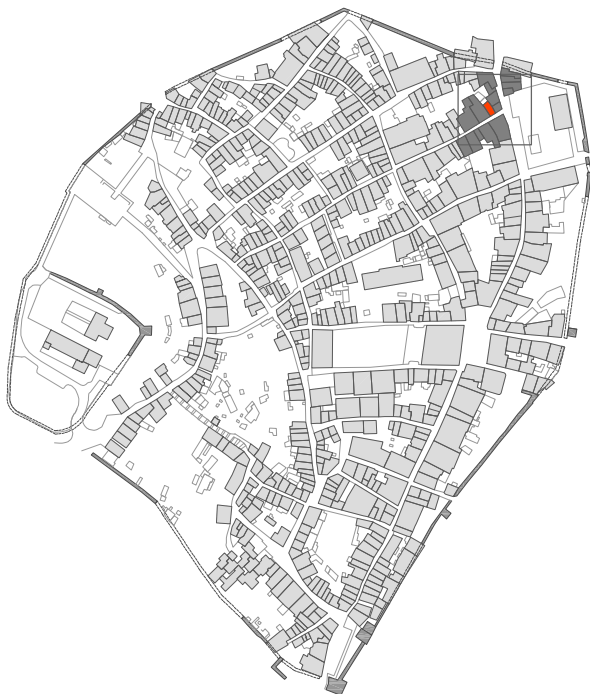
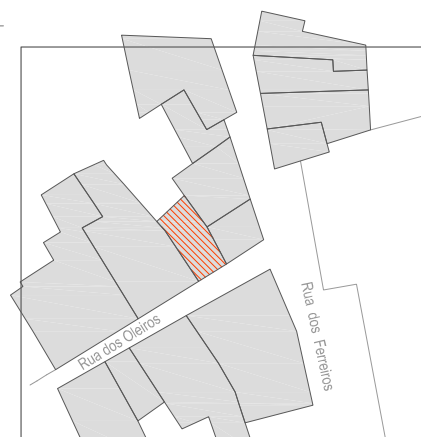
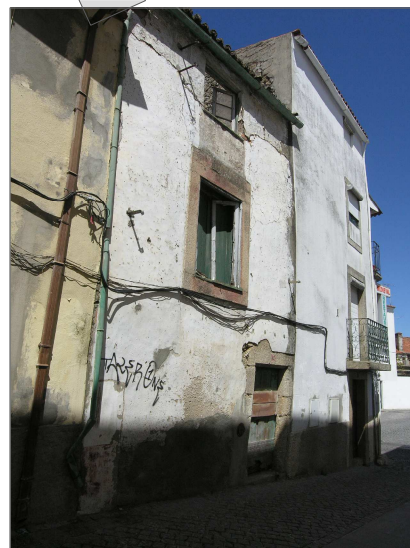
Edifício n.º 40

ESTADO DE CONSERVAÇÃO: porta de madeira, as janelas de madeira, já sem vidros, com portadas interiores de madeira, não tem cobertura. Imóvel em estado de Ruína Consolidada.

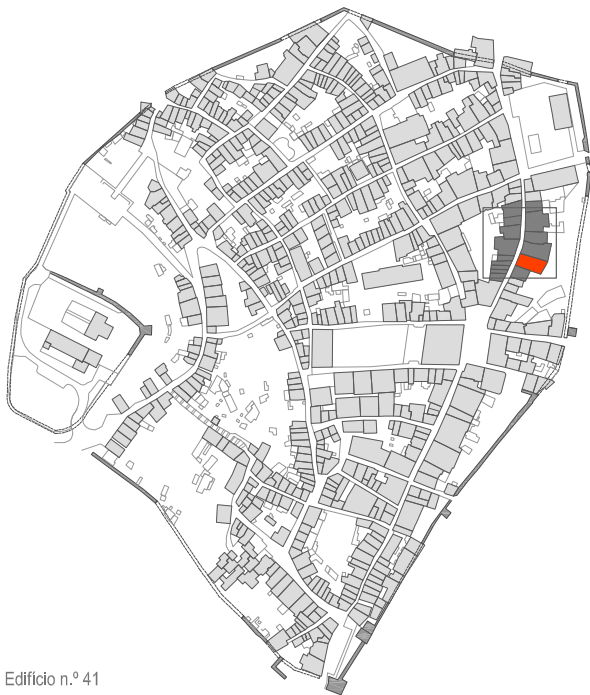
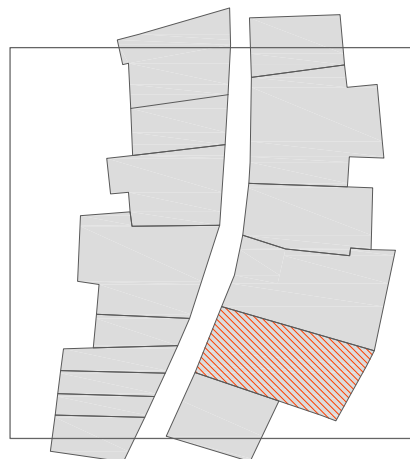
Edifício n.º 41

ESTADO DE CONSERVAÇÃO: mau estado de conservação (piso térreo com portas de material descaracterizado, o zinco, no piso 1 as janelas de madeira têm vidros partidos, as guardas de ferro das janelas tem os fixadores à parede em estado avançado de degradação, as portadas interiores de madeira estão degradadas, no piso 2 a janela de madeira mantém-se intacta). Imóvel em Ruína Eminente. Imóvel Devoluto.

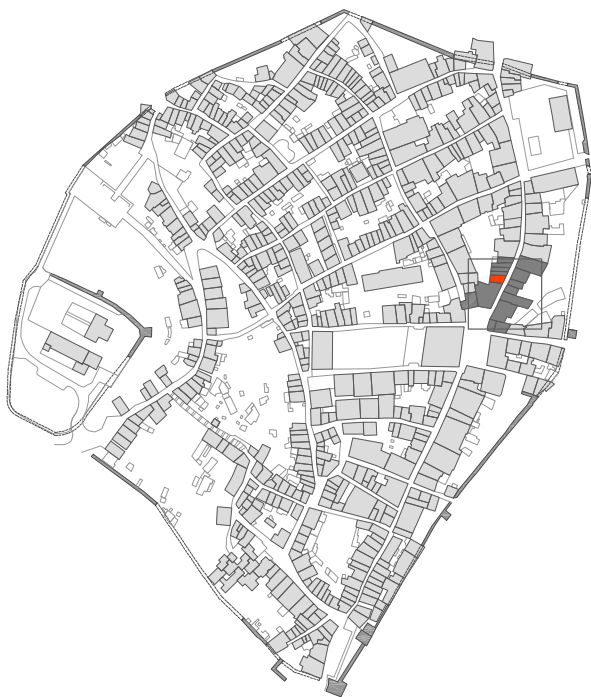
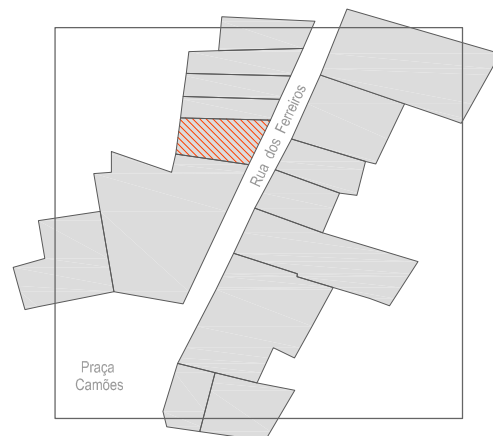
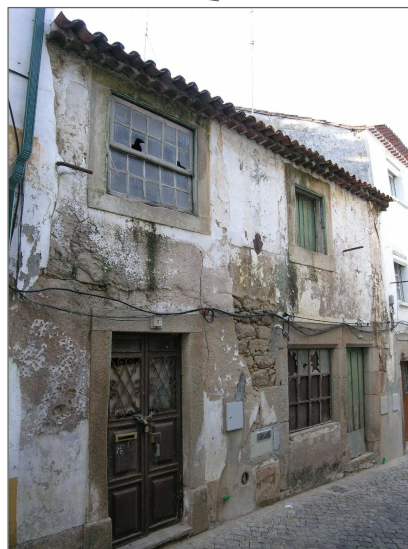
Edifício n.º 43

ESTADO DE CONSERVAÇÃO: mau estado de conservação (piso térreo com elementos das aberturas descaracterizados, porta de ferro e janela fixa de ferro, com vidros partidos, no 1º piso uma das janelas não tem as folhas, aenas as portadas interiores, outra janela tem vidro partido). Imóvel em Ruína Eminente. Imóvel Devoluto.

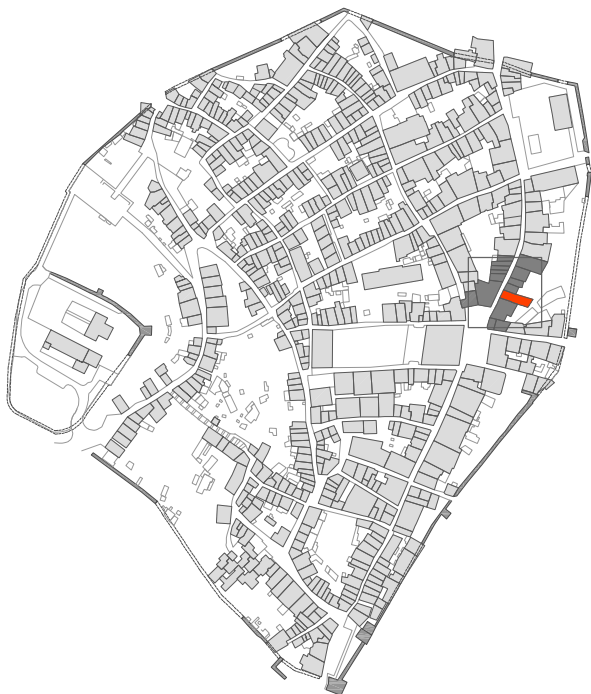
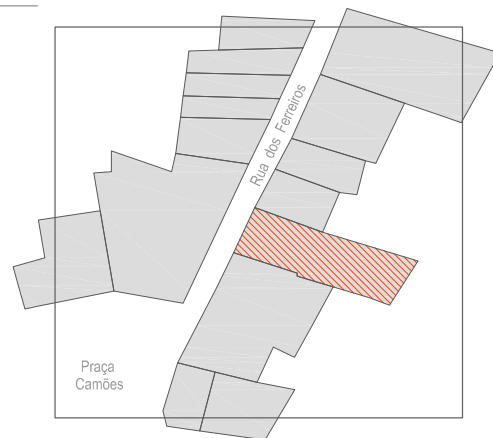
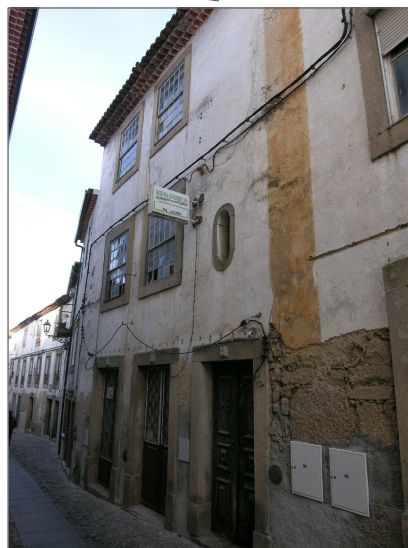
Edifício n.º 44

ESTADO DE CONSERVAÇÃO: mau estado de conservação (piso térreo era ocupado para comércio, tem portas de ferro, material descaracterizado, no 1º e 2º piso janelas de madeira com vidros partidos). Imóvel em Ruína Eminente. Imóvel Devoluto.
