UNIVERSIDADE DA BEIRA INTERIOR
Engenharia

Análise de Pressupostos Técnicos para a Reabilitação do Edifício Lavandaria Americana (Covilhã)

Dissertação para obtenção do Grau de Mestre em
Engenharia Civil
(Ciclo de estudos integrado)

Covilhã, junho de 2013

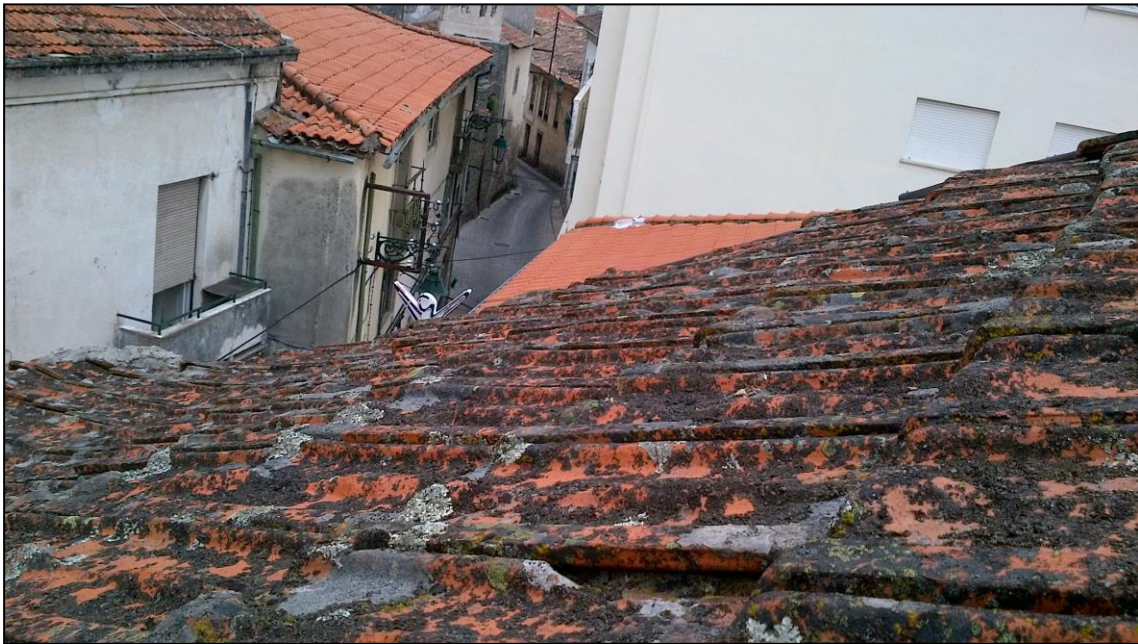
Fotografia 3 - Cobertura do edifício Lavandaria Americana, 2013

Como se pode verificar na ilustração 15 a cobertura é de duas águas constituída por telha marselha, ver fotografia 3.

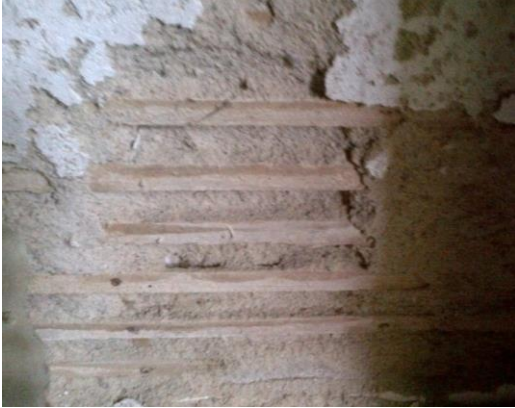
Fotografia 4 - Parede interior em tabique

As paredes exteriores da cave são em pedra granítica (fotografia 5), e as paredes interiores são em tabique (fotografia 4).

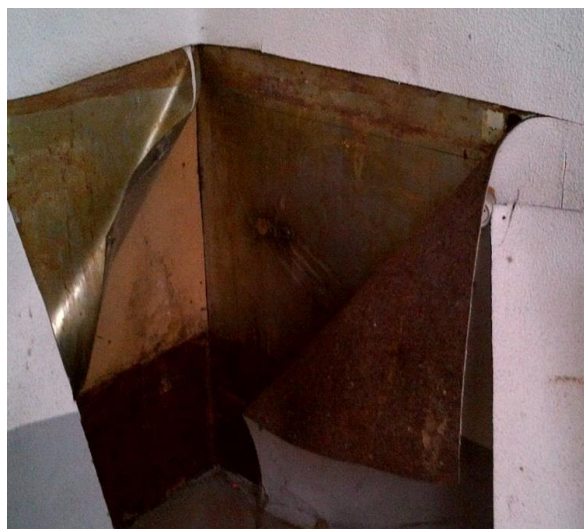
Fotografia 7 - Parede interior do rés-do-chão

As paredes interiores, são constituídas por um tabuado de madeira revestido por uma chapa metálica, em que um dos lados tem reboco e o outro uma manta de tecido pintada com tinta plástica, conforme ilustra a fotografia 7.

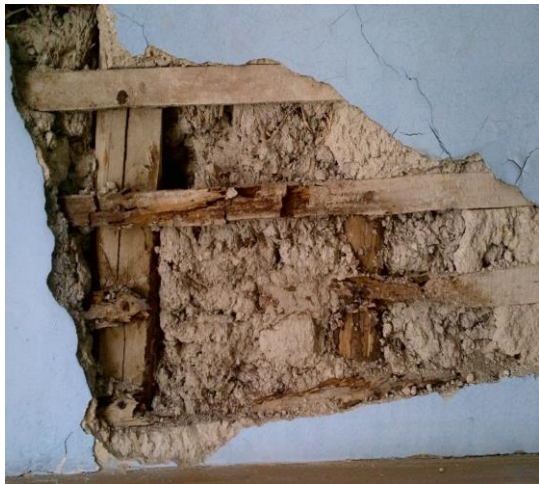
Fotografia 9 - Parede exterior em tabique

As paredes exteriores são todas em tabique, tanto as fachadas como as que estão em contacto com os edifícios laterais. As paredes interiores são também em tabique.

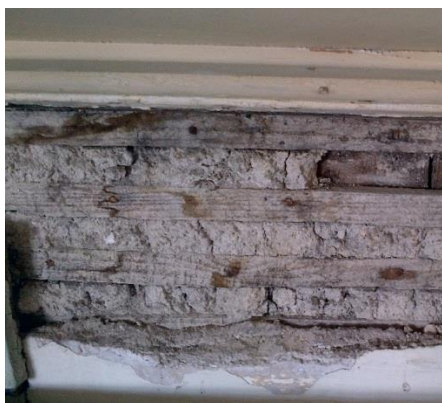
Fotografia 10 - Parede interior em tabique

As paredes interiores são também em tabique (fotografia 10).

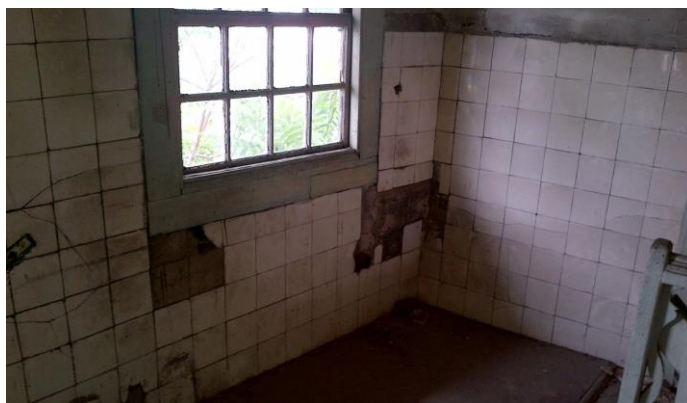
A parede da fachada traseira é revestida com azulejos cerâmicos no paramento interior (fotografia 11).

Fotografia 11 - Parede exterior com revestimento cerâmico

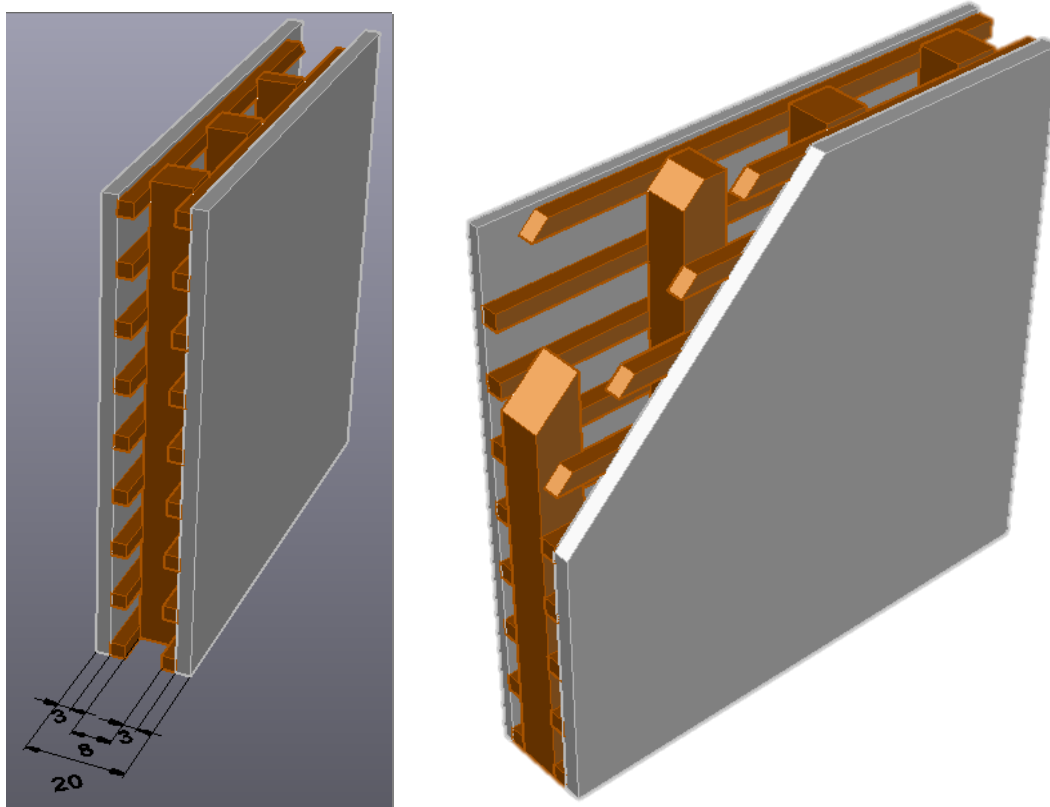
As paredes exteriores em tabique são constituídas por prumos verticais com 8cm x 8cm de lado, espaçados entre eles de 20 cm. Ripas de madeira de 3cm por 3cm, espaçadas entre elas de 9 cm. Existe ainda um revestimento de 3cm tanto para o interior como para o exterior, sendo o enchimento da parede, constituído por terra. As paredes exteriores de tabique, podem ser classificadas do tipo B2.

Ilustração 35 - Parede exterior, pormenor do tabique, medidas em cm e corte para ver o interior

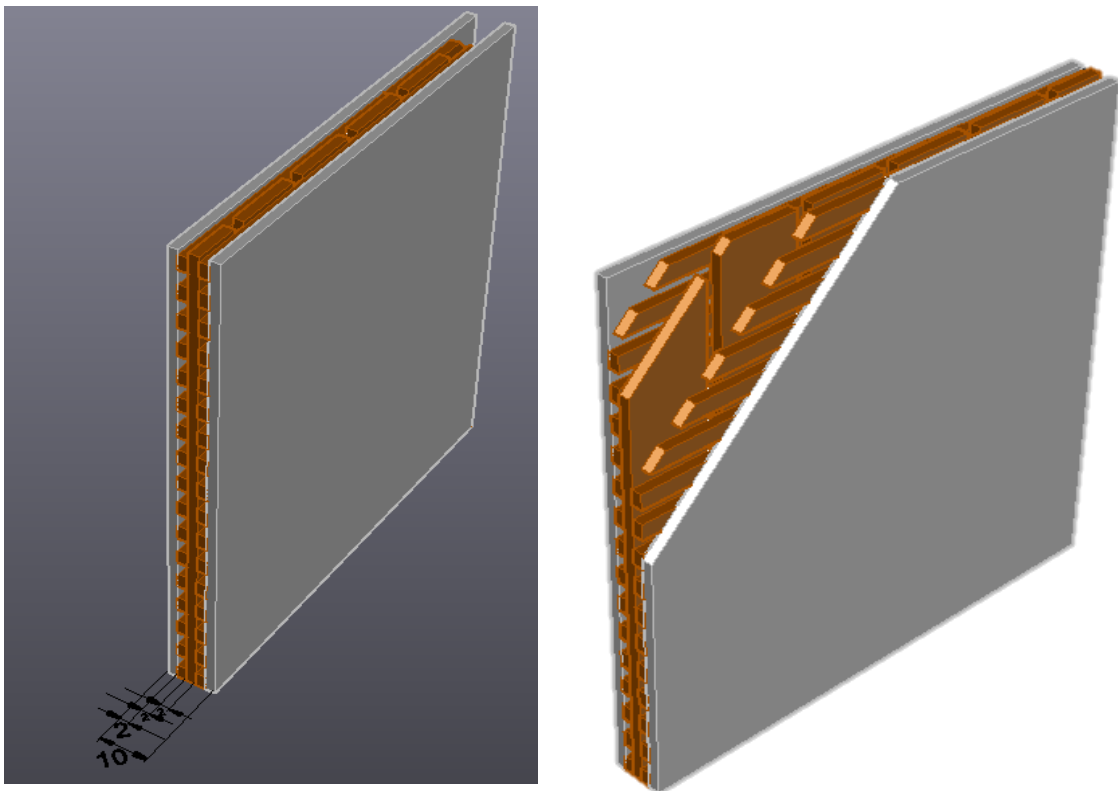
Estas paredes já são mais finas em relação às exteriores e têm apenas 10 cm, sendo constituídas por tábuas verticais que substituem os prumos existentes nas paredes exteriores. Estas tábuas verticais têm 2 cm de espessura por 15 cm de largura, estão espaçadas entre si por 3 cm. As ripas horizontais são agora de 2cm (espessura) por 3cm (altura), e estão dispostas a 3 cm de distância entre si. Existe ainda um revestimento de ambos os lados da parede de 2 cm de espessura, totalizando assim os 10 cm de espessura da parede.

As paredes interiores podem ser classificadas de tipologia A.

Ilustração 36 - Paredes interiores, pormenor do tabique, medidas em cm e corte para ver o interior

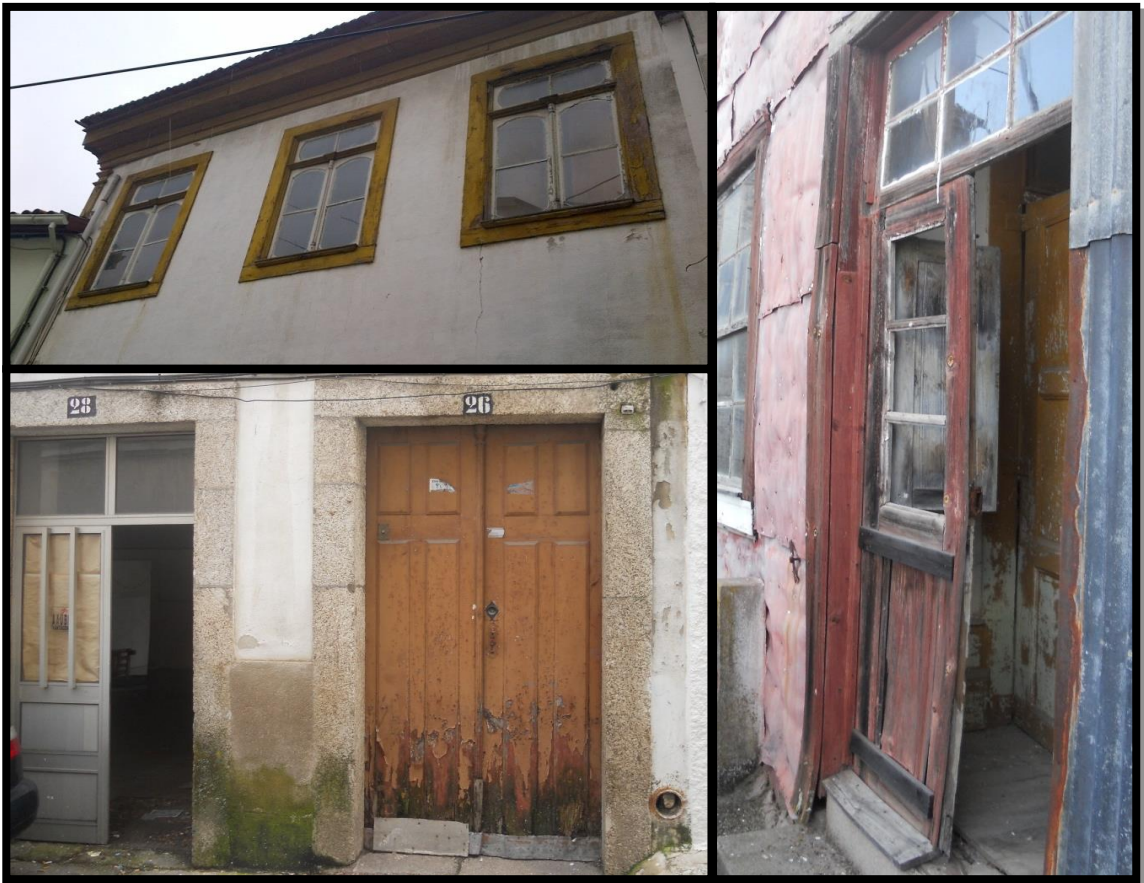
Ilustração 56 - Janelas e portas em madeira

Caixilharia (madeira) dos vãos envidraçados e das portas estão degradados.

Infiltrações de água.

Mau aspeto.

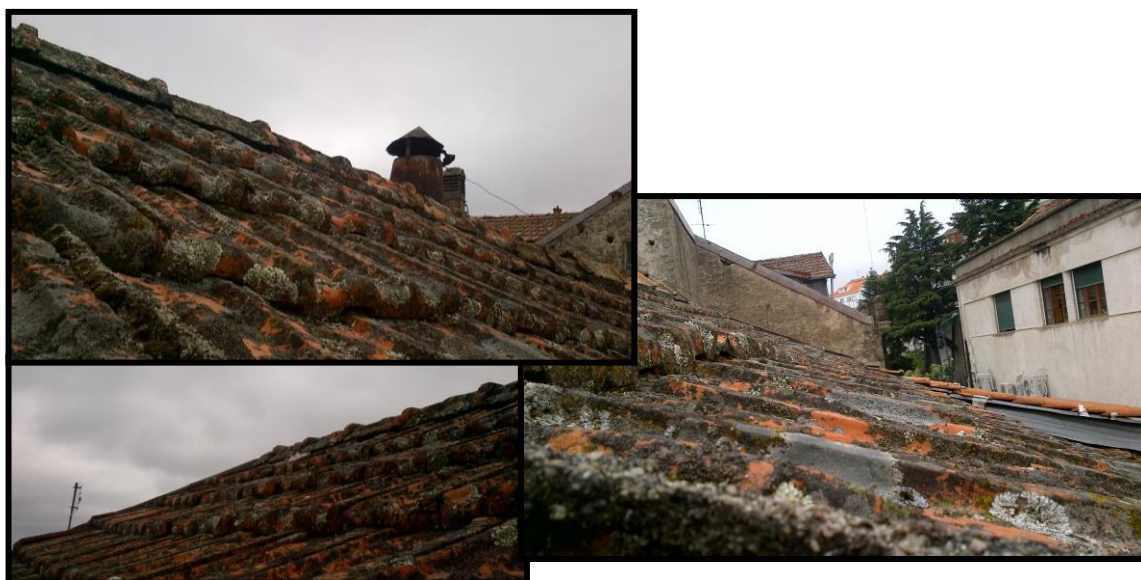
Ilustração 57 - Cobertura - Telhas Marselha

Telhas degradadas.

Degradação devido às ações de gelo/degelo.

Infiltrações de água.

Transmissão sonora do exterior.

1º Retirar e substituir materiais degradados,

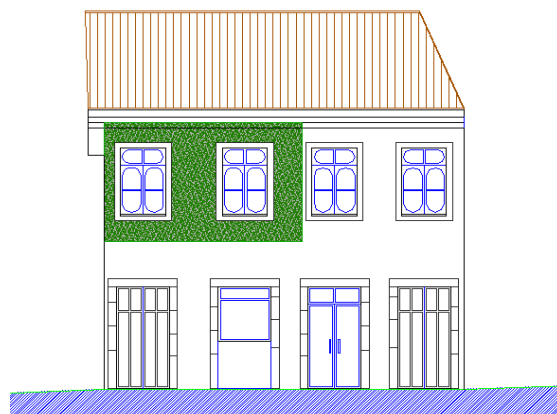
Após esse cálculo e segundo a alínea a), do número 5 do artigo 5º do Decreto-Lei 96/2008, deve ser acrescentado o fator de I (incertezas), cujo valor é 3 dB. O resultado final seria assim de 32 dB. Comparando o valor obtido com a legislação em vigor (alínea i), do número 1 do Decreto-Lei 96/2008) para o local analisado (zona mista), o isolamento sonoro a sons de condução aérea, $D_{2m,nT,w}$, entre o exterior do edifício e quartos ou zonas de estar dos fogos deve ser maior ou igual a 33 dB. Pode assim concluir-se que o edifício não cumpre os requisitos acústicos da regulamentação atual, embora esteja muito próximo, podendo, apenas com pequenas alterações, cumprir a regulamentação. Por exemplo, efetuando a substituição dos vãos envidraçados, dado que estes são de vidro simples e com caixilharia em madeira. Para tal é necessário determinar o índice de redução sonora da parede tendo em conta o valor para os vãos envidraçados existentes, com o qual será possível apresentar uma solução que respeite os requisitos atuais.

Ilustração 59 - Fachada principal, a verde está representada a parede onde foram realizados os testes acústicos

A parede tem uma área de 15,5 m², e cada janela uma área de 1,87 m² (1,7 m de altura e 1,1m de largura). Dado que são duas janelas, a área de vãos envidraçados é de 3,74m², representando um total de 24,13% em relação ao total. O compartimento estudado tem um volume de cerca de 50,325m³.

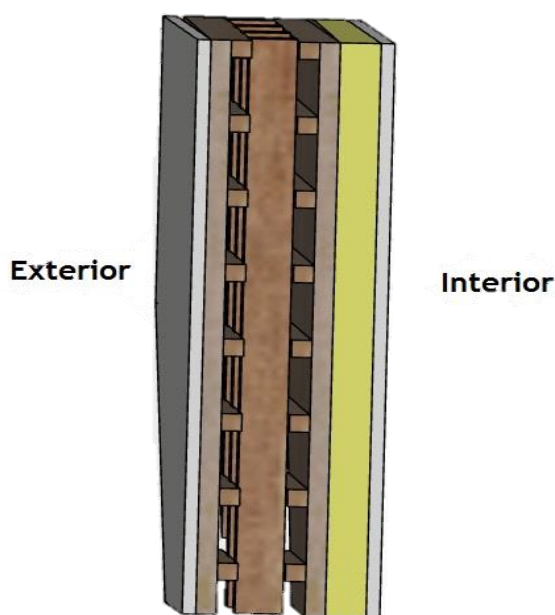
Ilustração 61 - Proposta de Solução para a parede em tabique

Parede de fachada em tabique, constituída (do interior para o exterior) por estuque projetado (2 cm), isolante projetado de espuma de poliuretano (6 cm), parede em tabique (20 cm) e reboco de argamassa de tradicional (2 cm), como mostra a ilustração 62.

Esta solução foi calculada na folha de cálculo seguinte, obtendo-se um valor de $U = 0,381$ $W/(m^2 \cdot ^\circ C)$, que permite cumprir os valores impostos pela legislação.
