Inspeção e Reabilitação de um edifício multifamiliar da década de 60 em Covilhã

Inês Isabel Gonçalves Marcelino

Dissertação para obtenção do Grau de Mestre em
Engenharia Civil
(ciclo de estudos integrado)

Covilhã, junho de 2017

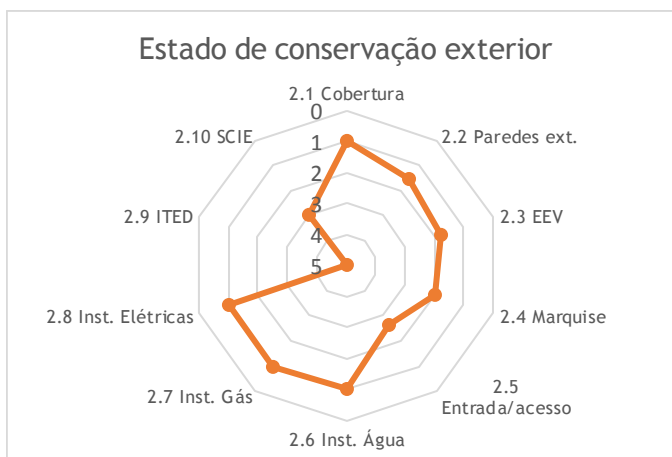
Gráfico 3.1 Estado de conservação exterior

2. Avaliação exterior		1,99
2.1 Cobertura	0,2	
2.2 Paredes ext.	0,225	
2.3 EEV	0,09	
2.4 Marquise	0,1	
2.5 Entrada/ acesso	0,133	
2.6 Inst. Água	0,24	
2.7 Inst. Gás	0,1	
2.8 Inst. Elétricas	0,1	
2.9 ITED	0,5	
2.10 SCIE	0,3

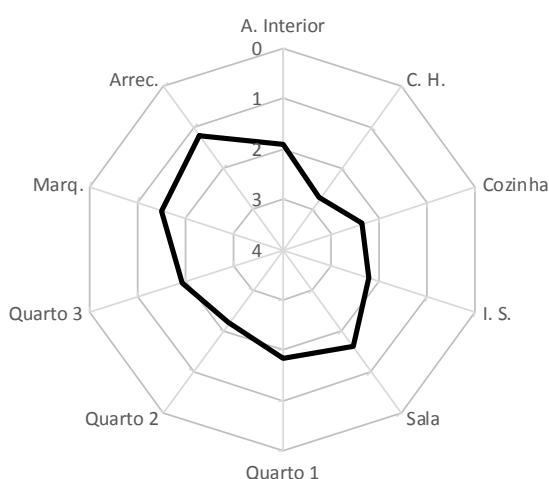
Gráfico 3.2 Estado de conservação da fração A

A	EC
A. INTERIOR	1,9
C. H.	2,73
COZINHA	2,35
I. S.	2,19
SALA	1,61
QUARTO 1	1,86
QUARTO 2	2,21
QUARTO 3	1,9
MARQUISE	1,50
ARREC.	1,2

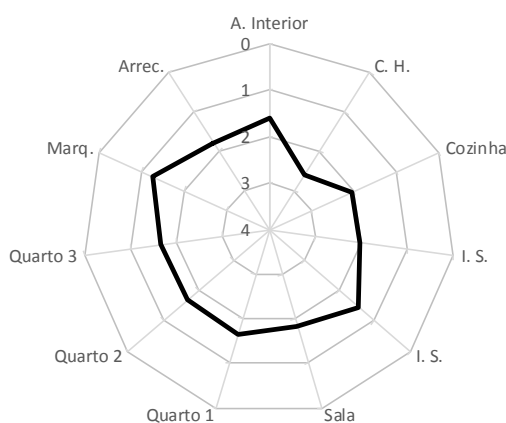
Gráfico 3.3 Estado de conservação da fração B

B	EC
A. INTERIOR	1,6
C. H.	2,59
COZINHA	2,05
I. S. 1	2,02
I. S. 2	1,45
SALA	1,84
QUARTO 1	1,65
QUARTO 2	1,7
QUARTO 3	1,65
MARQUISE 1	1,24
ARREC.	1,8

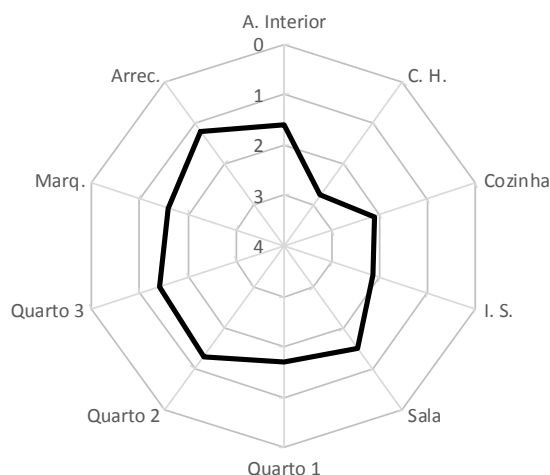
Gráfico 3.4 Estado de conservação da fração C

C	EC
A. INTERIOR	1,6
C. H.	2,76
COZINHA	2,12
I. S.	2,13
SALA	1,5
QUARTO 1	1,7
QUARTO 2	1,3
QUARTO 3	1,4
MARQUISE	1,59
ARREC.	1,2

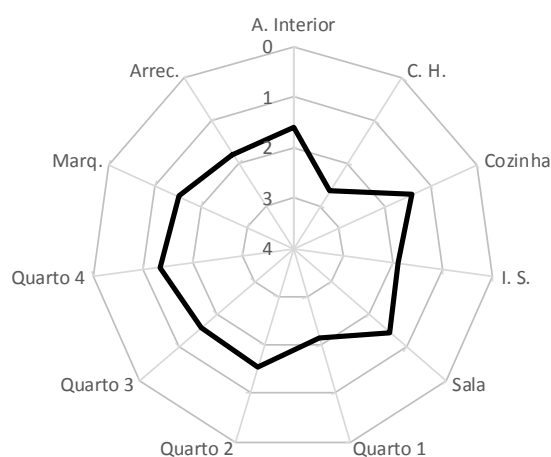
Gráfico 3.5 Estado de conservação da fração D

D	EC
A. INTERIOR	1,6
C. H.	2,66
COZINHA	1,40
I. S.	1,89
SALA	1,46
QUARTO 1	2,16
QUARTO 2	1,55
QUARTO 3	1,6
QUARTO 4	1,36
MARQUISE	1,52
ARREC.	1,8

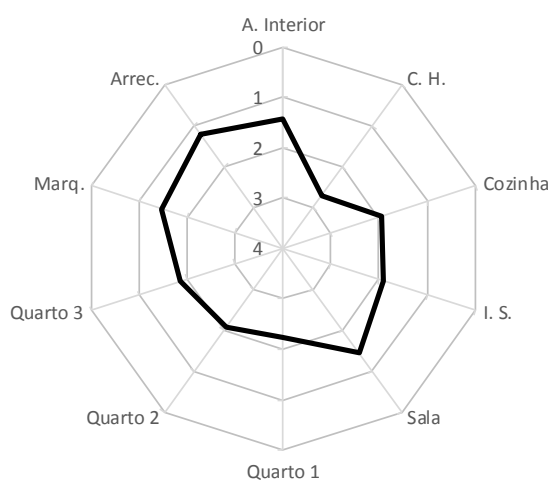
Gráfico 3.6 Estado de conservação da fração E

E	EC
A. INTERIOR	1,45
C. H.	2,69
COZINHA	1,95
I. S.	1,93
SALA	1,45
QUARTO 1	2,25
QUARTO 2	2,06
QUARTO 3	1,87
MARQ.	1,47
ARREC.	1,2

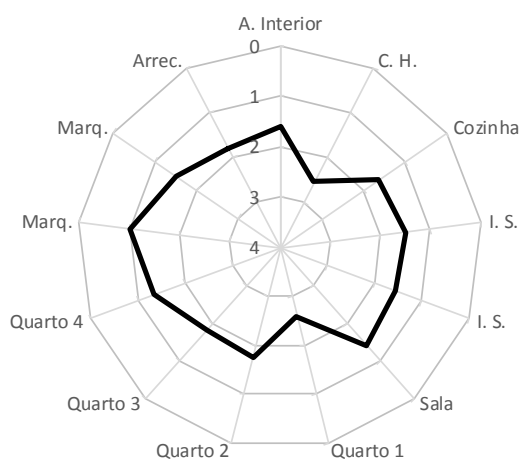
Gráfico 3.7 Estado de conservação da fração F

F	EC
A. INTERIOR	1,6
C. H.	2,54
COZINHA	1,65
I. S. 1	1,49
I. S. 2	1,55
SALA	1,4
QUARTO 1	2,6
QUARTO 2	1,75
QUARTO 3	1,8
QUARTO 4	1,35
MARQUISE	1
MARQUISE	1,52
ARREC.	1,8

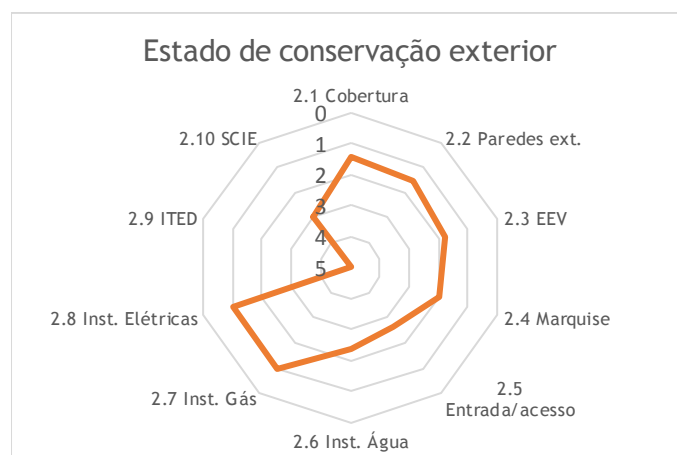
Gráfico 3.8 Estado de conservação do exterior

2. Avaliação exterior		2,06
2.1 Cobertura	1,4	
2.2 Paredes ext.	1,5	
2.3 EEV	1,8	
2.4 Marquise	2	
2.5 Entrada/acesso	2,65	
2.6 Inst. Água	2,4	
2.7 Inst. Gás	1	
2.8 Inst. Elétricas	1	
2.9 ITED	5	
2.10 SCIE	3

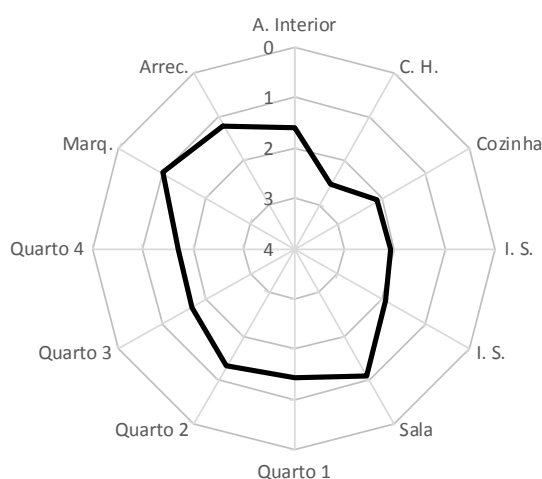
Gráfico 3.9 Estado de conservação da fração G

G	EC
A. INTERIOR	1,6
C. H.	2,53
COZINHA	2,10
I. S. 1	2,09
I. S. 2	1,9
SALA	1,1
QUARTO 1	1,45
QUARTO 2	1,3
QUARTO 3	1,65
QUARTO 4	1,7
MARQUISE	1
ARREC.	1,2

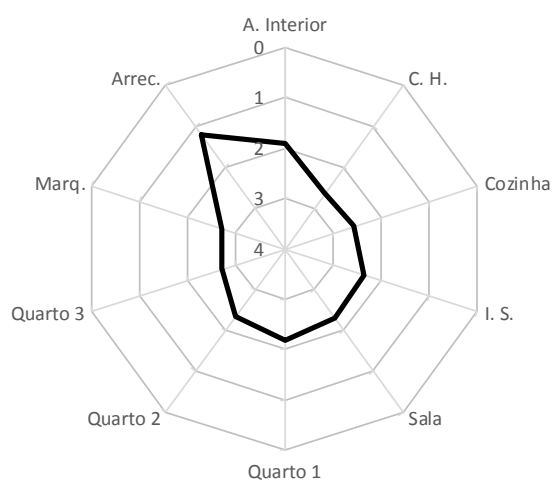
H	EC
A. INTERIOR	1,9
C. H.	2,63
COZINHA	2,57
I. S.	2,33
SALA	2,3
QUARTO 1	2,2
QUARTO 2	2,35
QUARTO 3	2,71
MARQ.	2,7
ARREC.	1,2

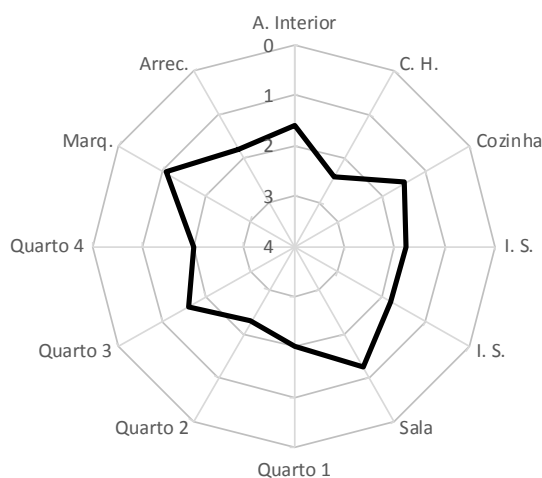
Gráfico 3.11 Estado de conservação da fração I

O estado de conservação geral do apartamento é prejudicado pelo elemento ventilação na instalação sanitária 2 e no quarto 2. No caso da instalação sanitária 2, constatou-se que a janela está em contacto com a cozinha, uma vez que esta foi ampliada para a varanda. No segundo caso, o envidraçado do quarto está em contacto com marquise orientada a nordeste. Para além da ventilação no mesmo, averiguou-se a falta de instalações de telecomunicação e aquecimento, mau funcionamento da proteção solar e também a degradação da caixilharia e do taco de madeira. Estes últimos problemas são comuns ao quarto 1. São, também, comuns no quarto número 4, à exceção da proteção solar e da caixilharia.

I	EC
A. INTERIOR	1,6
C. H.	2,41
COZINHA	1,48
I. S. 1	1,78
I. S. 2	1,99
SALA	1,25
QUARTO 1	2
QUARTO 2	2,3
QUARTO 3	1,6
QUARTO 4	2
MARQUISE	1,08
ARREC.	1,8

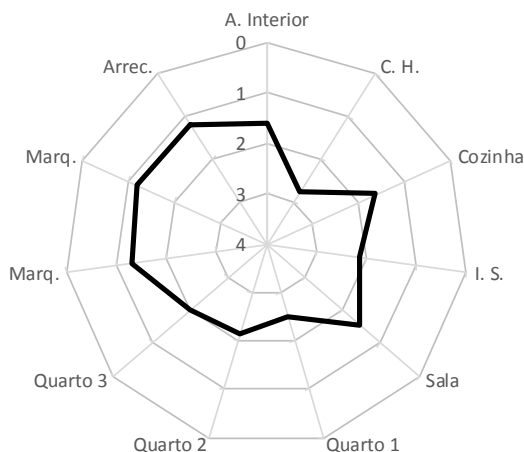
Gráfico 3.12 Estado de conservação da fração J

J	EC
A. Interior	1,6
C. H.	2,78
Cozinha	1,63
I. S.	2,12
Sala	1,55
Quarto 1	2,51
Quarto 2	2,15
Quarto 3	2
Marquise	1,32
Marquise	1,20
Arrec.	1,2

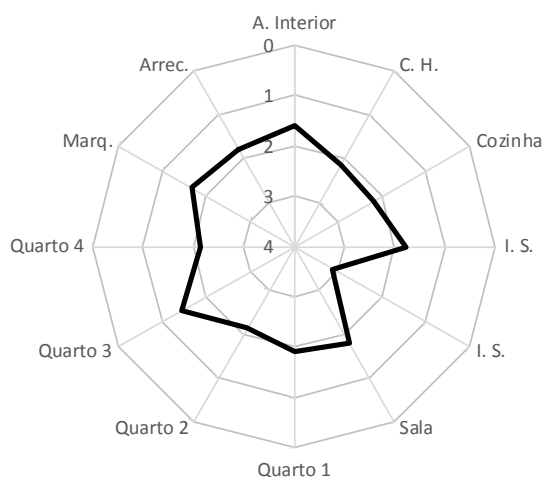
Gráfico 3.13 Estado de conservação da fração K

K	EC
A. INTERIOR	1,6
C. H.	2,14
COZINHA	2,17
I. S. 1	1,78
I. S. 2	3,1
SALA	1,8
QUARTO 1	1,9
QUARTO 2	2,15
QUARTO 3	1,45
QUARTO 4	2,15
MARQUISE	1,68
ARREC.	1,8

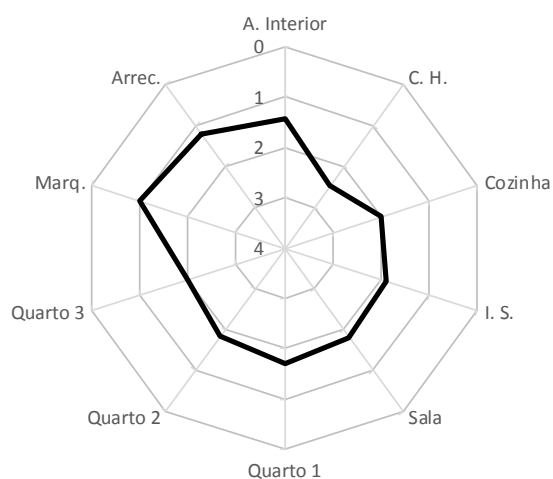
Gráfico 3.14 Estado de conservação da fração L

L	EC
A. INTERIOR	1,45
C. H.	2,46
COZINHA	1,99
I. S.	1,87
SALA	1,81
QUARTO 1	1,7
QUARTO 2	1,85
QUARTO 3	2
MARQUISE	1
ARREC.	1,2

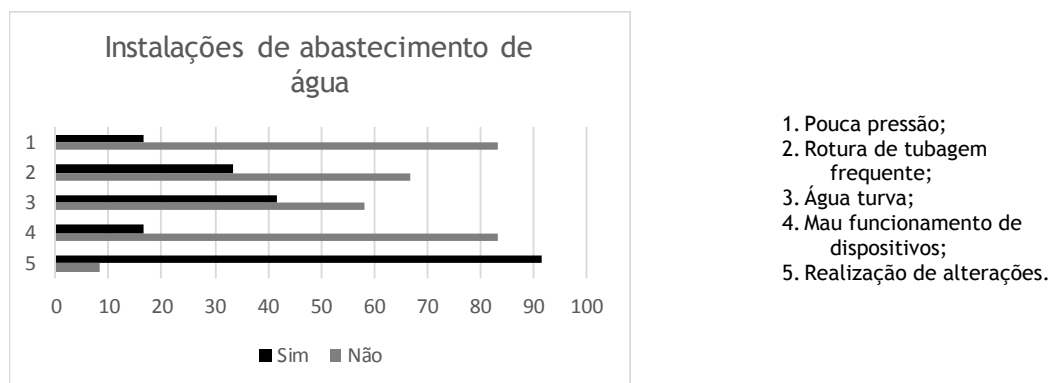
Gráfico 3.16 Opinião sobre Instalações de abastecimento de água

A maioria dos residentes efetuou alterações nas instalações de abastecimento de água, nomeadamente canalizações novas. O único residente que respondeu de forma negativa é um arrendatário, pois durante a inspeção constatou-se várias mudanças que não eram do conhecimento do mesmo. As percentagens mais elevadas correspondem a água turva (41,7%) e rotura de tubagem frequente (33,3%), como se verifica no gráfico seguinte.

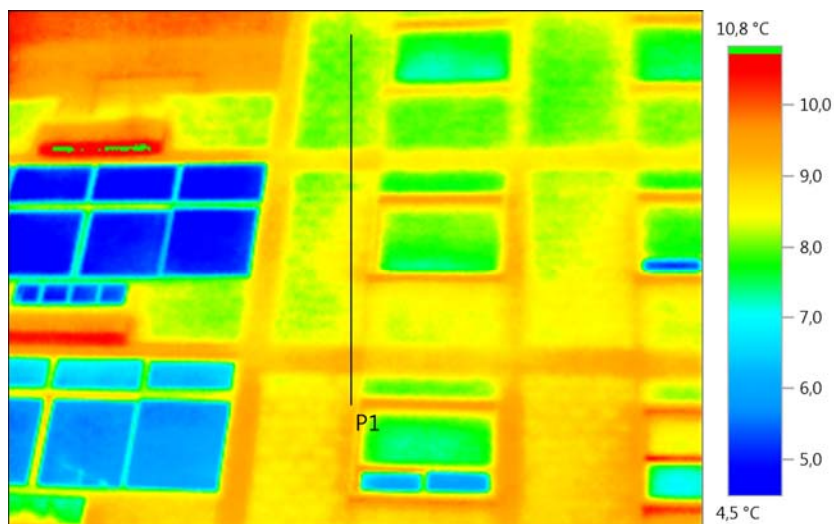
Figura 4.1 Termograma medição noite

No termograma apresentado na Figura 4.1, assinalou-se uma linha designada por “P1”. Através da linha verificam-se as temperaturas ao longo da mesma de cima para baixo (Gráfico 4.3).

Na Figura 4.1, observa-se a existência de ponte térmica plana caixa de estore. Tal como as outras pontes térmicas, revela uma fragilidade da envolvente.

Na Figura 4.1, é possível constatar que o peitoril e padieira dissipam o calor, tal como as pontes térmicas anteriores. Para além de se tratar de uma ponte térmica linear, o facto da pedra ser um elemento contínuo do interior para o exterior e a sua condutibilidade térmica elevada, há libertação da temperatura interior da habitação.

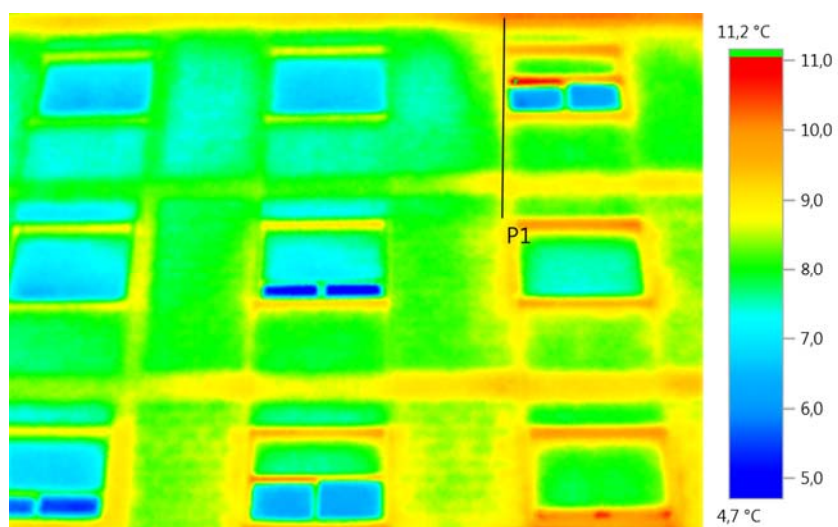
Figura 4.2 Termograma medição noite

Na Figura 4.2, compara-se novamente a falta de aquecimento no apartamento 3º direito em relação às restantes paredes.

Ainda no último piso, verifica-se que o outro apartamento ao lado está a ser aquecido. Todavia, a temperatura mais elevada é constatada perto da laje de cobertura. Uma grande fragilidade neste edifício é a falta de isolamento na cobertura, tornando o apartamento mais difícil de aquecer, pois a resistência da laje é muito baixa.

As fragilidades anteriormente descritas podem ser comprovadas neste termograma (Figura 4.2).

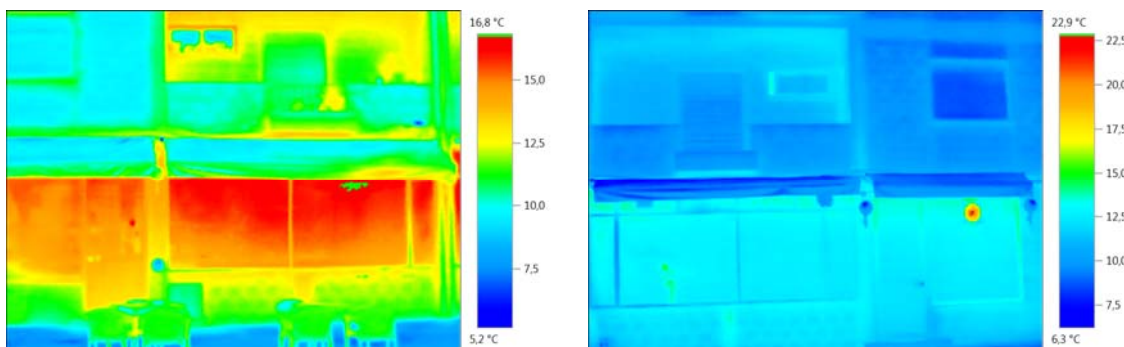
Figura 4.3 Rés-do-chão em contacto com café

Nas Figuras 4.3, observam-se as temperaturas mais elevadas relativas ao estabelecimento comercial. Na Figura da esquerda (bloco 2), é perceptível que o apartamento sobre o café beneficia da transferência de energia pela laje de pavimento sem isolamento. A Figura à direita pertence ao bloco 1 e o apartamento corresponde ao rés-do-chão direito onde se verifica o mesmo, embora menos perceptível.

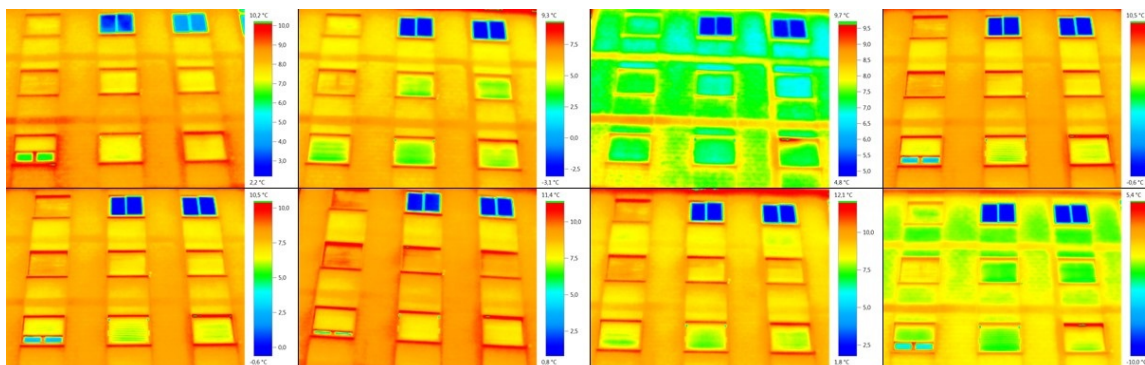
Figura 4.4 Fachada principal

Na Figura 4.4, apresentam-se três andares de uma fachada. A diferença entre o último piso e os restantes é notória. Para além de se tratar de um andar crítico termicamente, devido à sua envolvente, este não é aquecido na sua totalidade. Como se pode observar na Figura 4.4, no segundo e terceiro andares apenas são aquecidos os quartos onde costumam dormir, ao qual corresponde a primeira janela a contar da esquerda.

Ao longo dos oito termogramas, registaram-se temperaturas entre os 5°C e os 9°C, ao longo de toda a fachada, à exceção do café e do rés-do-chão.

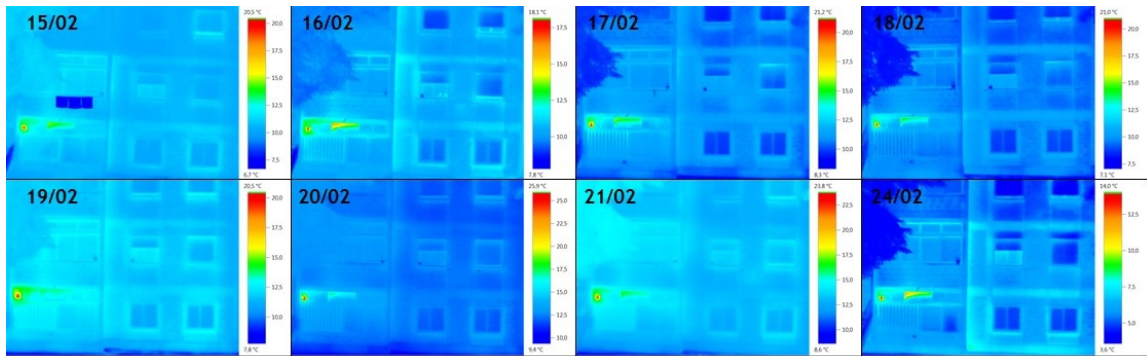
Figura 4.6 Fachada posterior - salas e quartos

As condições para a realização de medições nem sempre foram favoráveis, como é o caso dos termogramas apresentados na Figura 4.6 onde se verifica a existência de uma árvore.

No 1º piso, verifica-se dois compartimentos quentes. O compartimento junto à cozinha corresponde ao quarto onde costumam dormir os ocupantes. O outro corresponde a uma sala de estar de menor tamanho. Ambos os compartimentos possuem pequenos aparelhos de aquecimento.

No 2º andar, observa-se o mesmo caso do rés-do-chão, os residentes usufruem do compartimento como sala de estar, onde permanecem durante todo o dia e tomam as suas refeições.

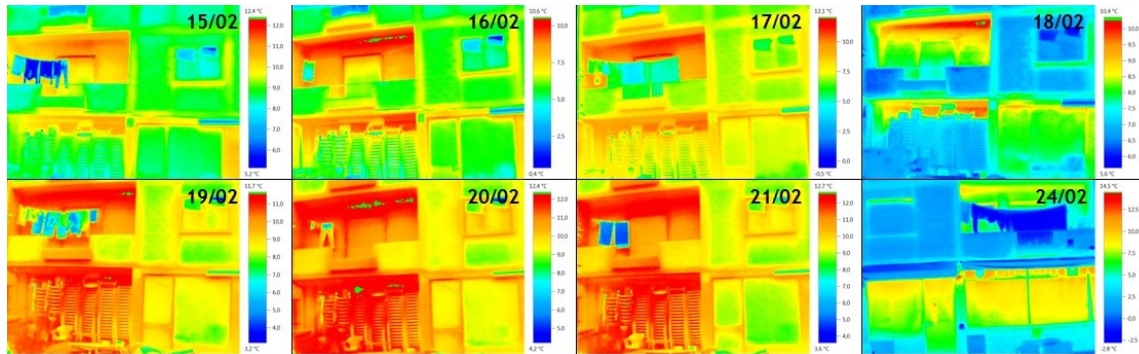
Figura 4.8 Aquecimento do mesmo compartimento ao longo dos dias

Na Figura 4.8, observa-se o aquecimento do compartimento junto à varanda ao longo dos dias. Este compartimento corresponde ao quarto onde os ocupantes dormem. O apartamento está em contacto com o espaço não útil, a arrecadação do café, que não é um local aquecido. Por essa razão, este não beneficia do aquecimento do espaço abaixo, como nos casos anteriormente descritos.

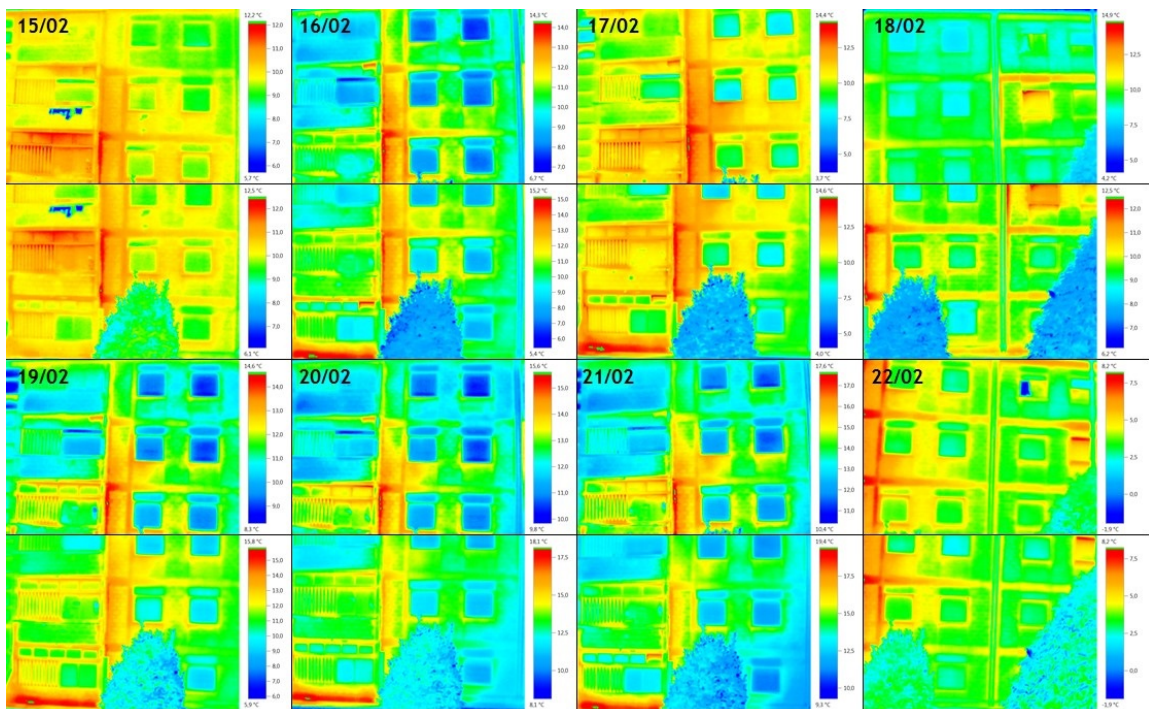
Figura 4.10 Fachada posterior noite - quartos e salas

Nas Figuras 4.9 e 4.10, apresenta-se uma parte da fachada posterior, sendo que a primeira corresponde a medições de manhã e a segunda à noite.

As dificuldades na realização da termografia são evidentes ao longo dos termogramas apresentados. Todavia, é possível verificar as baixas temperaturas presentes nos elementos da envolvente exterior do edifício.

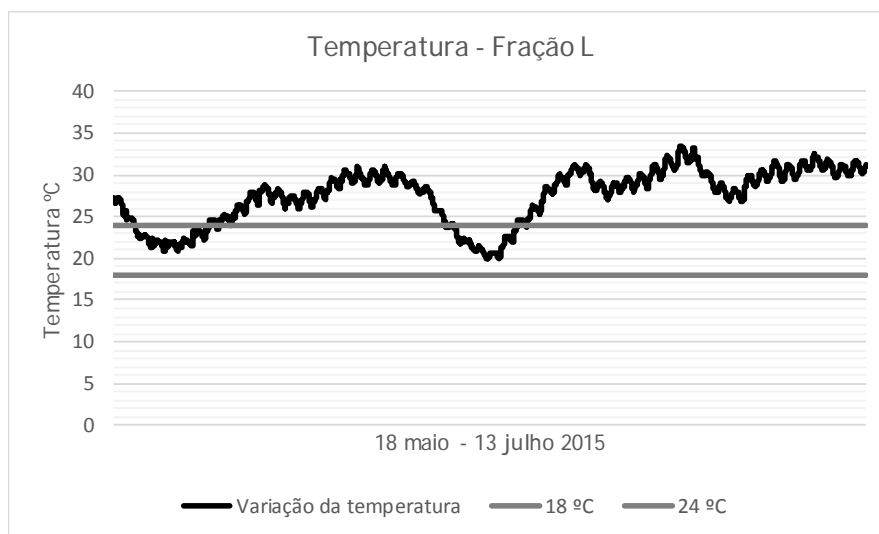
Gráfico 4.5 Variação de temperatura no intervalo de maio a julho de 2015

No intervalo de tempo de maio a julho de 2015, os aparelhos foram colocados na fração L, que corresponde ao último andar e que se encontra em contacto com o desvão de cobertura. A temperatura máxima interior atingida foi de 33,5°C e a mínima de 20,8°C. Através do Gráfico 4.5 seguinte, analisou-se a temperatura média interior da habitação que está maioritariamente acima da temperatura exigida de 18°C a 24°C. A temperatura exterior média do mês de maio foi de 18,3°C, daí o início da curva estar dentro dos parâmetros exigidos. Em junho, a temperatura exterior máxima atingida foi de 36,9°C e, em julho, verificou-se uma média máxima de 24°C, onde se constata a temperatura sempre superior de 24°C interiores.

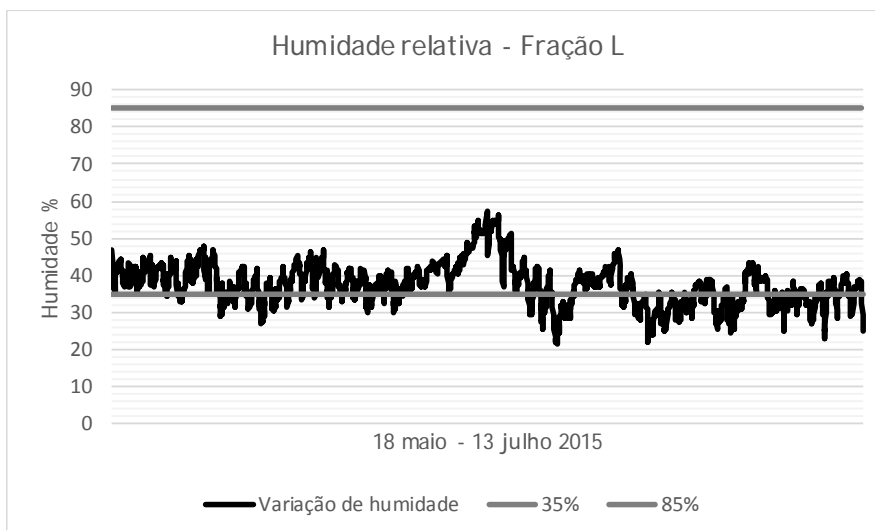
Gráfico 4.6 Variação de humidade relativa no intervalo de maio a julho de 2015

Durante o mesmo intervalo de tempo, a humidade relativa não foi constante. Verificou-se que as percentagens de humidade de junho e julho mantiveram-se maioritariamente abaixo do limite mínimo de 35%. O valor máximo registado corresponde a 57,5% e o valor mínimo a 21,8%. A humidade relativa exterior apresenta valores extremos no mês de maio, 97% de máxima e 2% de mínima, e uma média constante de 50% durante maio e junho. Como se pode observar no Gráfico 4.6, o mês mais problemático corresponde ao mês de maior calor com humidade média de 43,6%, inferior ao restante tempo em análise.

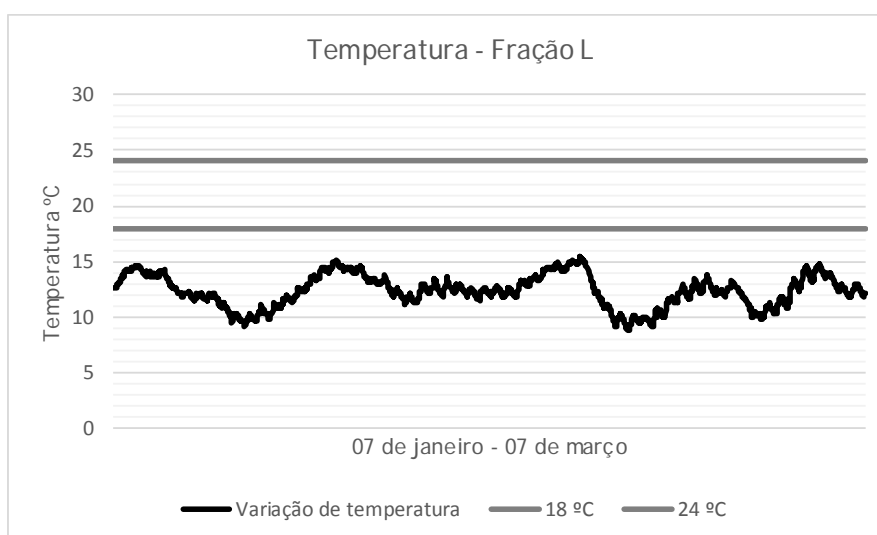
Gráfico 4.7 Variação de temperatura no intervalo de janeiro a março de 2016

Na estação de inverno de 2016, realizaram-se mais medições de temperatura, humidade relativa na mesma fração L. Tendo em conta as linhas de referência, verifica-se que, durante este intervalo de tempo, a curva da temperatura situa-se sempre abaixo da linha de referência estipulada (18°C) para a estação de aquecimento, tendo atingido a temperatura interior máxima de 14,8°C e mínima de 8,8°C (Gráfico 4.7). Os dados registados no interior da habitação revelam desconforto térmico, devido às baixas temperaturas registadas. A ausência de aquecimento eficiente potencia a inutilização de dispositivos de aquecimento, devido ao elevado gasto de energia necessária para aquecimento.

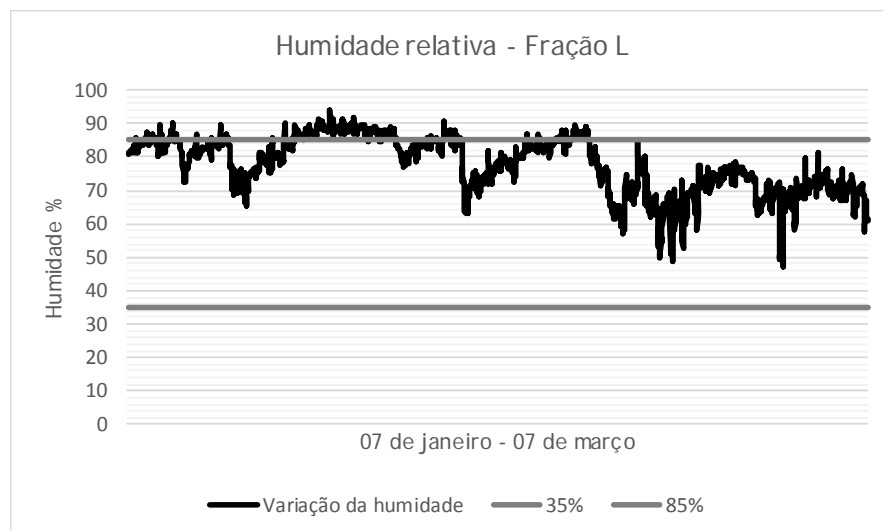
Gráfico 4.8 Variação de humidade relativa no intervalo de janeiro a março de 2016

Na estação de aquecimento, registaram-se os valores da humidade relativa (Gráfico 4.8). Obteve-se a máxima de 93,9%, o que ultrapassa o limite recomendado de 85%. Os meses mais

frios apresentam valores de humidade superiores. No final da curva referente a março, verificou-se o mínimo de 47,3% e valores dentro dos estipulados.

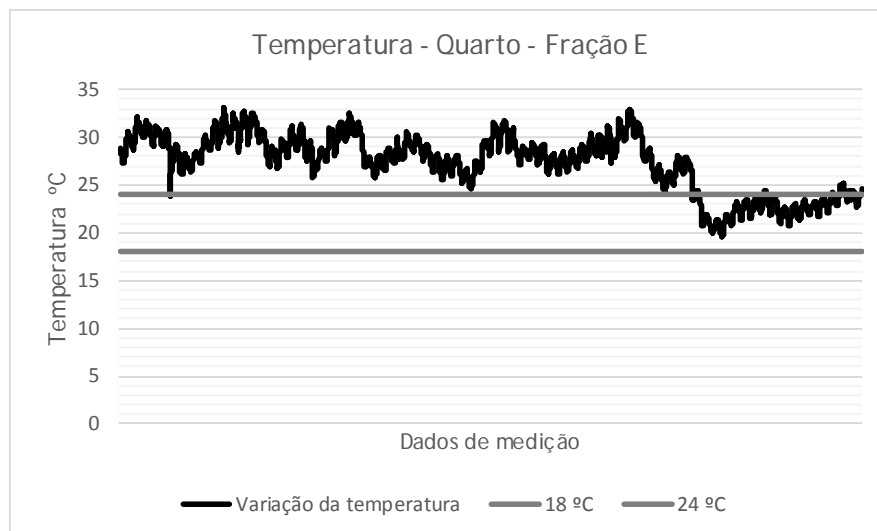
Gráfico 4.9 Variação da temperatura no intervalo de julho a setembro de 2016

Começando pelo quarto orientado a sudoeste, observaram-se valores de temperatura interior acima do recomendado, à exceção de parte do mês de setembro. Registou-se 33,2°C de máxima e 19,6°C de mínima, neste período de tempo.

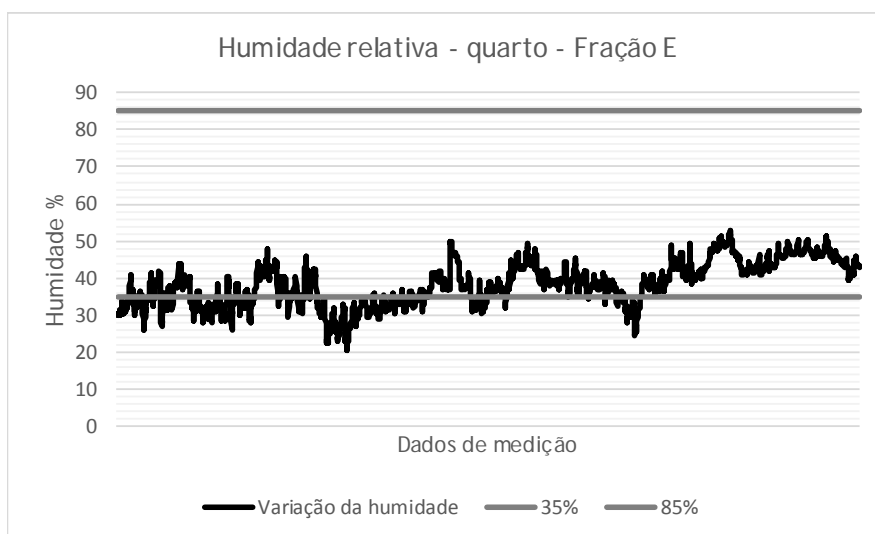
Gráfico 4.10 Variação da humidade relativa no intervalo de julho a setembro de 2016

De uma forma geral, a humidade varia perto do limite inferior de 35%. A maioria dos valores encontram-se abaixo do recomendado nos meses de mais calor, recuperando no mês de setembro. Os valores atingidos foram de 52,9% e 20,6% de máxima e mínima, respetivamente.

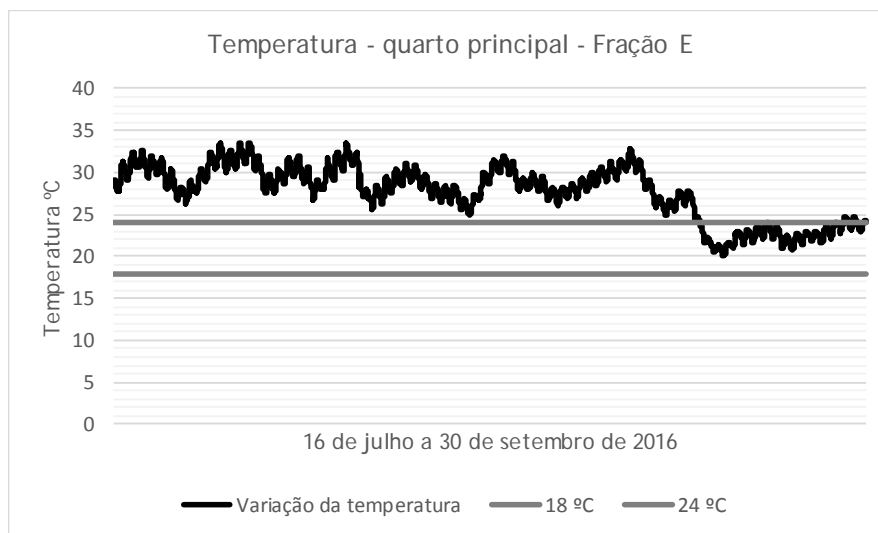
Gráfico 4.11 Variação da temperatura no intervalo de julho a setembro 2016

O segundo compartimento analisado corresponde ao quarto principal, orientado a nordeste, onde se registou o valor máximo de 33,5°C e mínimo de 20,1°C. À semelhança do anterior, a temperatura baixou durante o mês de setembro, todavia durante o período crítico de julho e agosto, a temperatura nunca se verificou entre os valores recomendados (Gráfico 4.11).

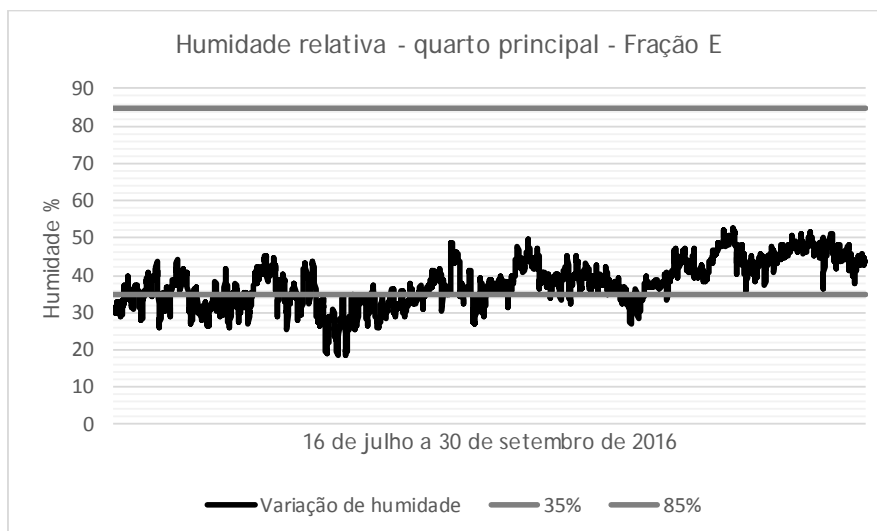
Gráfico 4.12 Variação da humidade relativa no intervalo de julho a setembro de 2016

A humidade apresenta valores perto do limite inferior de 35%, estando maioritariamente abaixo da linha nos meses mais quentes. Com o decréscimo da temperatura exterior, a humidade aumenta e mantém-se acima do limite no mês de setembro, onde chega a atingir

52,4% de valor máximo. Relativamente ao valor mínimo é de 18,3%, detetado no mês de agosto (Gráfico 4.12).

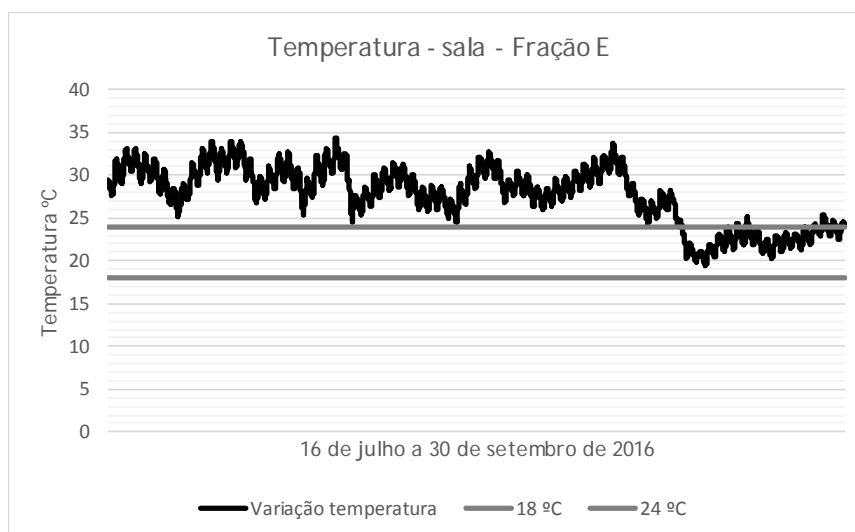
Gráfico 4.13 Variação da temperatura no intervalo de julho a setembro de 2016

Para finalizar, o último equipamento colocado no interior da habitação foi posicionado na sala de estar orientada a nordeste. Os resultados deste compartimento são muito semelhantes ao anterior, anotando uma temperatura máxima de 34,3°C e 19,5°C de mínima (Gráfico 4.13). Sem dúvida que os valores registados não oferecem conforto térmico aos residentes, visto que a temperatura exterior está próxima da interior e causa incómodo.

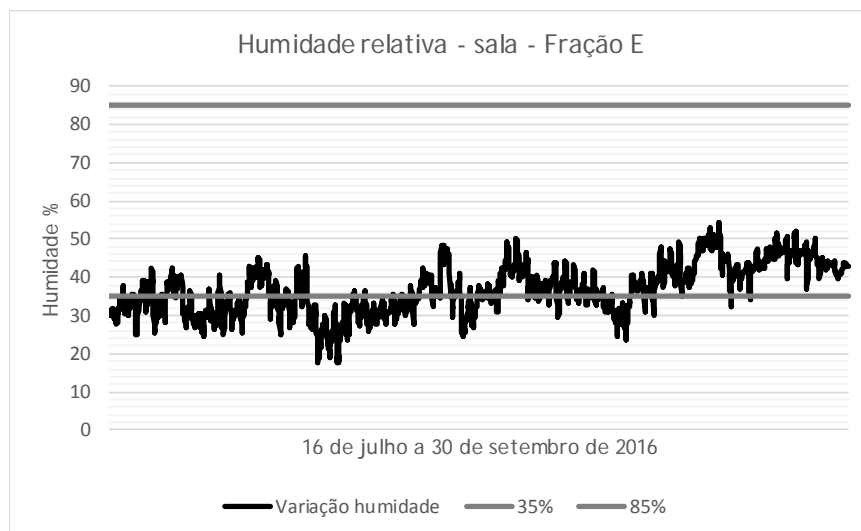
Gráfico 4.14 Variação da humidade relativa no intervalo de julho a setembro de 2016

A humidade relativa mantém-se constante. Neste caso, no mês de setembro, não difere tanto quanto nos compartimentos anteriores, embora o valor máximo de 54,1% pertença ao mesmo

mês e o valor mínimo de 17,6% ao início de agosto (Gráfico 4.14). Acrescenta-se que o valor mínimo registado é muito inferior ao recomendado.

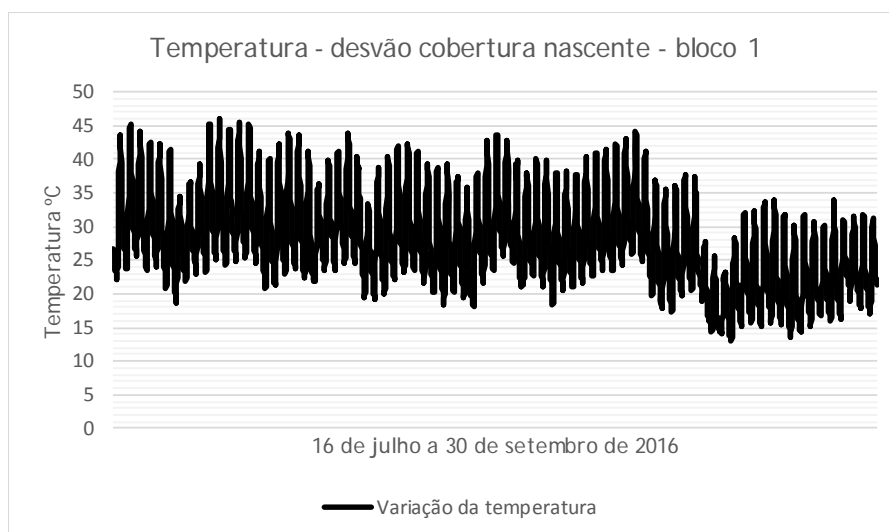
Gráfico 4.15 Variação da temperatura no intervalo de julho a setembro de 2016

Passando agora para o desvão de cobertura nascente, apresentam-se grandes amplitudes térmicas ao longo do dia. A condição de ventilação é fortemente ventilada, sem qualquer tipo de isolamento (Gráfico 4.15). Durante o dia, a temperatura vai aumentando, à noite a temperatura diminui, verificando-se efeito de estufa. Atingindo uma temperatura máxima de 45,9°C no mês de julho e mínima de 12,4°C no mês de setembro.

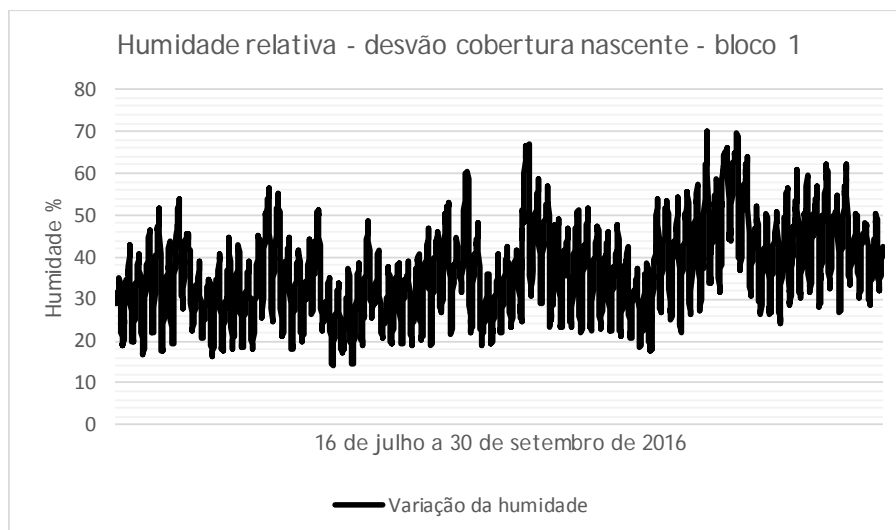
Gráfico 4.16 Variação da humidade relativa no intervalo de julho a setembro de 2016

A humidade relativa registou o valor máximo de 70,2% e o mínimo de 14,3% (Gráfico 4.16). Este tipo de discrepância entre valores ocorre durante o dia, assim como a temperatura, sendo 14,3% um valor muito abaixo do recomendado.

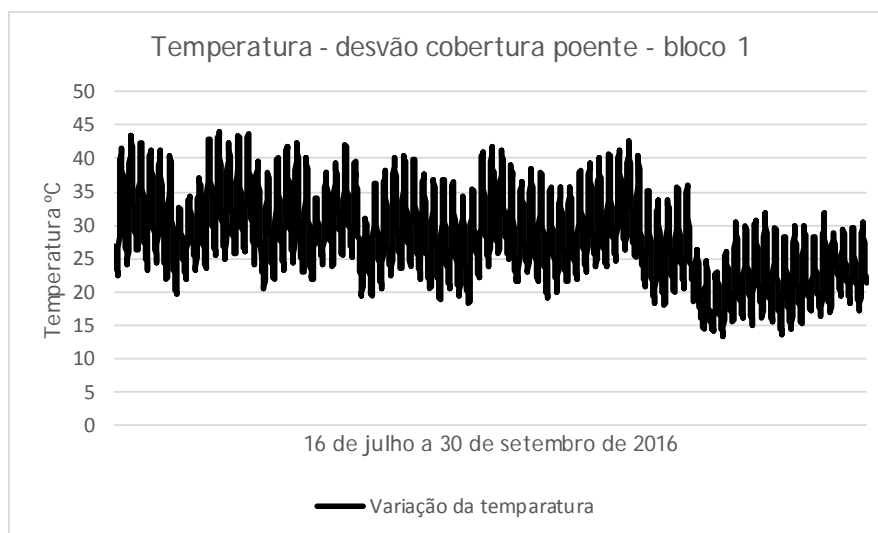
Gráfico 4.17 Variação da temperatura no intervalo de julho a setembro de 2016

De acordo com os valores anteriores a variação da temperatura é muito irregular, visto que as temperaturas durante o dia aumentam e durante a noite diminuem, verificando-se assim grandes amplitudes térmicas e o comportamento tipo efeito de estufa (Gráfico 4.17). A temperatura máxima registada corresponde a 44,1°C e a mínima a 13,3°C. Mais uma vez, confirma-se que a ausência de isolamento provoca variações drásticas nas temperaturas e penaliza os apartamentos sob o desvão, visto que a laje de cobertura também não dispõe de isolamento térmico.

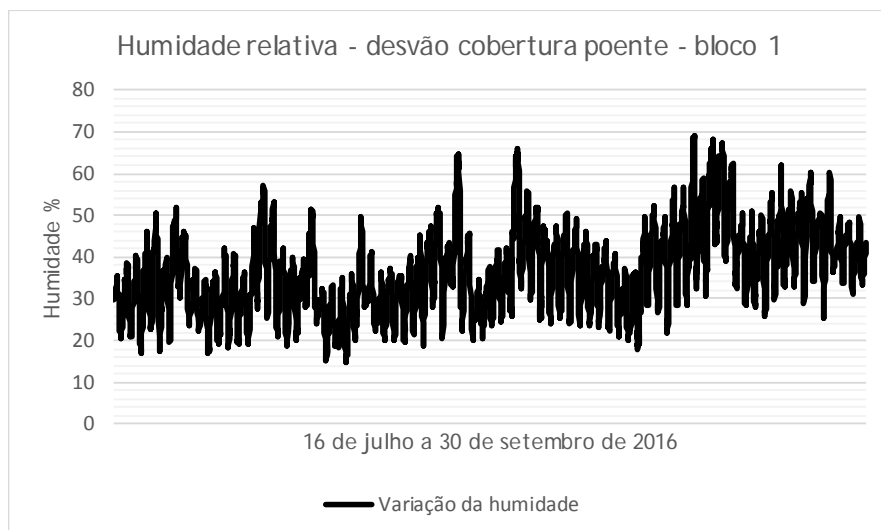
Gráfico 4.18 Variação da humidade relativa no intervalo de julho a setembro de 2016

Neste caso, a variação da humidade é idêntica à anterior, ou seja, as percentagens de humidade variam significativamente durante o dia. Nos meses mais quentes, a humidade é menor, enquanto que no mês de setembro estabelecem-se níveis mais satisfatórios (Gráfico 4.18). O valor máximo encontrado corresponde a 69,2% e o mínimo a 14,8%.

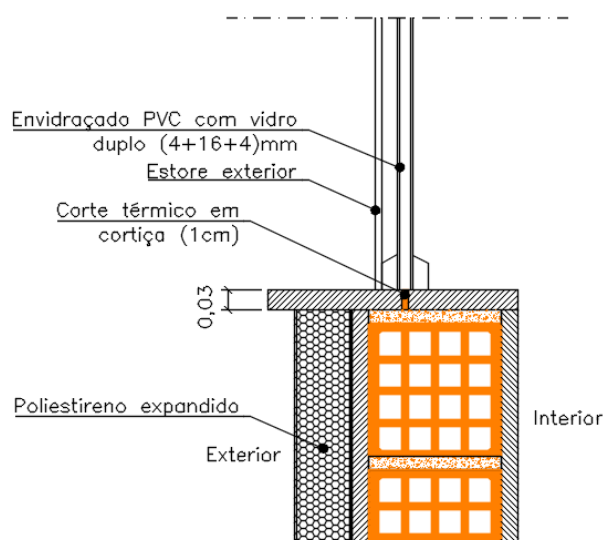
Figura 5.5 Pormenor construtivo peitoril e vão envidraçado

A existência de pedra mármore na ombreira e padieira potencia escorrimentos e acumulação de resíduos funcionando também como ponte térmica linear. Por essa razão, propõe-se retirar as placas de pedra da ombreira e padieira e substituir o peitoril de acordo com a solução na Figura 5.5. A solução para o peitoril consiste na colocação de uma nova pedra, com interrupção de 1cm de espessura de cortiça para o interior da habitação, de forma a não haver transferências de calor.

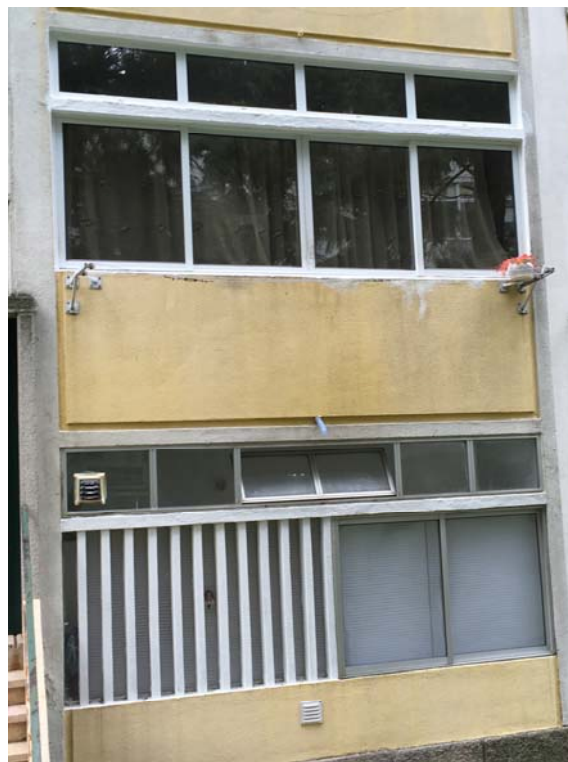
Eflorescências

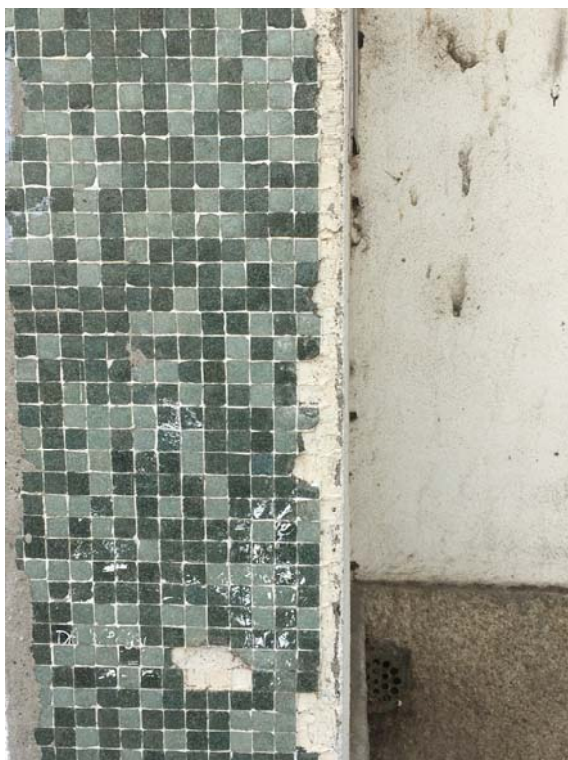
Destacamento de ladrilhos

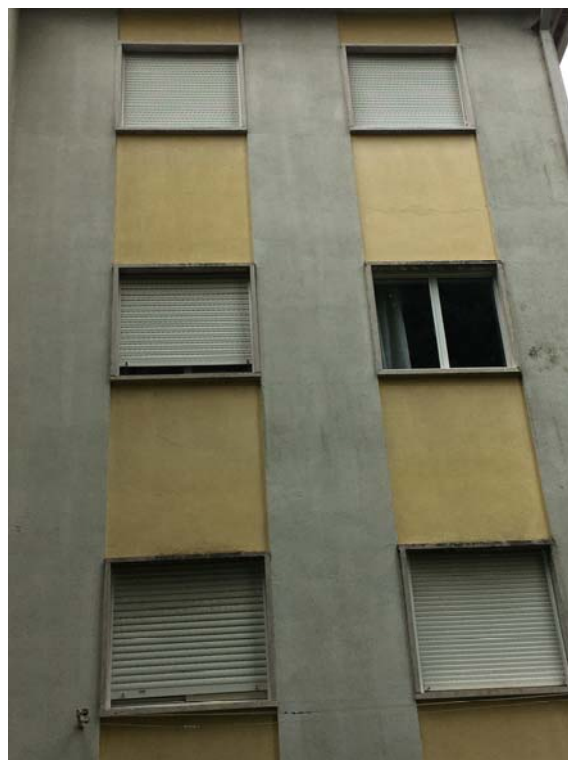
Erosão

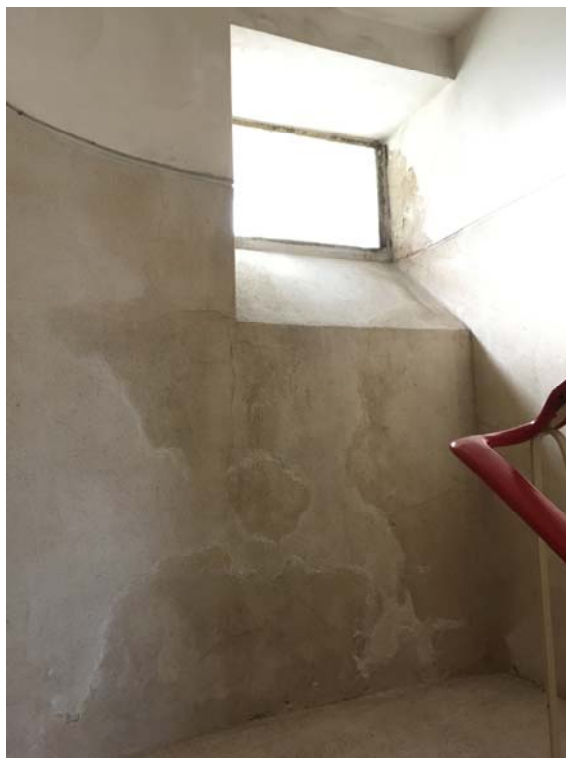
Eflorescências

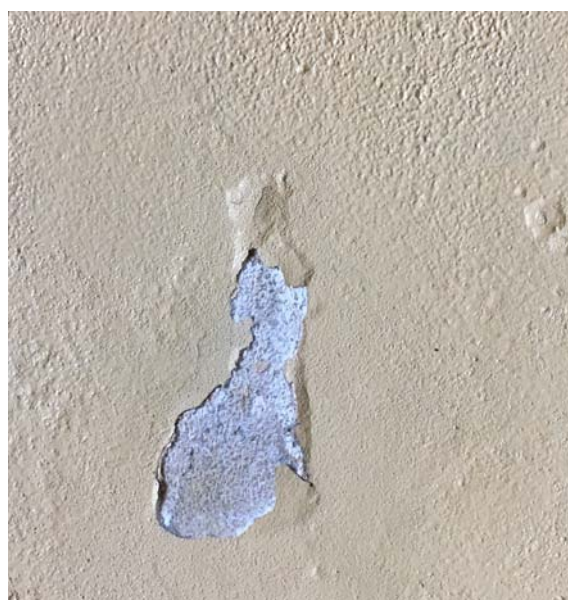
Destacamento de tinta

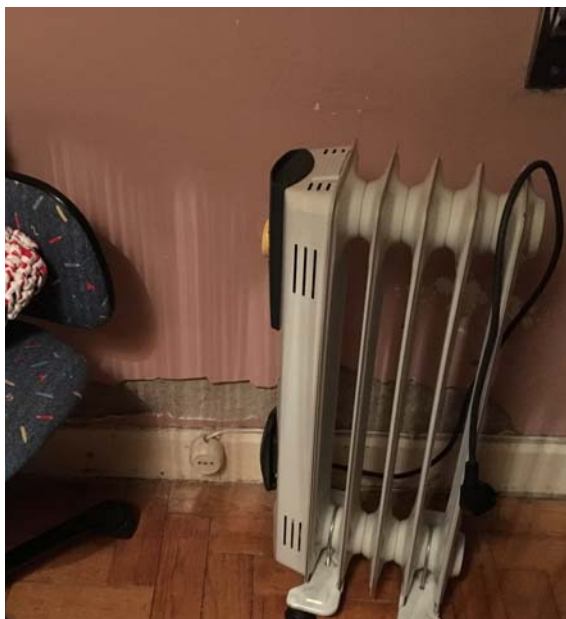
Destacamento de estuque

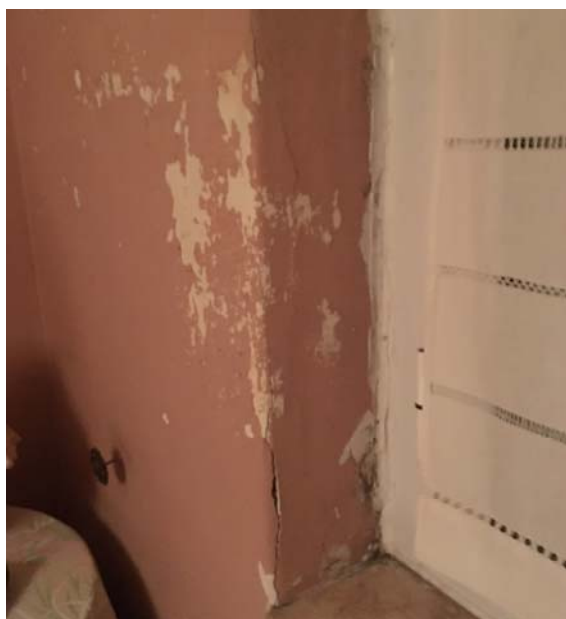
Destacamento/empolamento de tinta e estuque

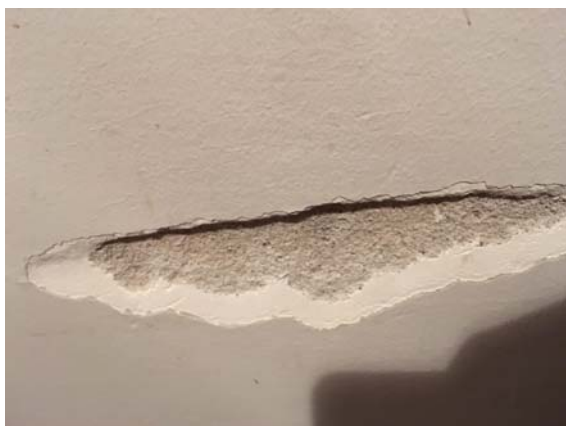
Destacamento de estuque
