# **Estado de conservação de edifícios industriais devolutos (ARU da Covilhã): avaliação com o Software Excel®**

Dissertação para obtenção do Grau de Mestre em  
**Engenharia Civil**  
(Mestrado Integrado)

**junho de 2024**

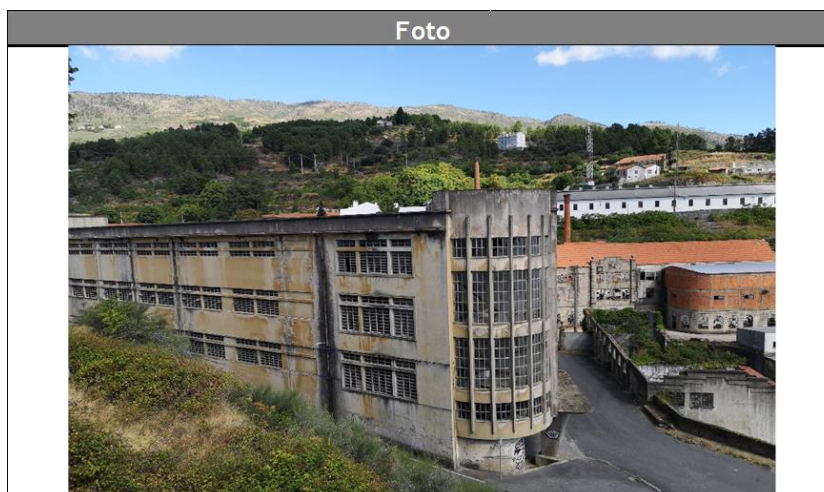
**Figura 56** – Fotografia identificativa do Edifício “Nova Penteação”.

Situada na Estrada da Fábrica Velha na ARU da Covilhã, a fábrica Nova Penteação tem uma área de implantação de 2.350,80 m<sup>2</sup>, sendo composta por 4 pisos acima da cota de soleira e 1 abaixo da cota de soleira, perfazendo uma área de construção estimada em 11.754,00 m<sup>2</sup>. O edifício que laborou como indústria de lanifícios, tem duas cérceas, considerando a parede da fachada que se eleva sobre as restantes e uma garagem incorporada no imóvel, não havendo anexos (Tabelas 2 e 3 e Figura 56).

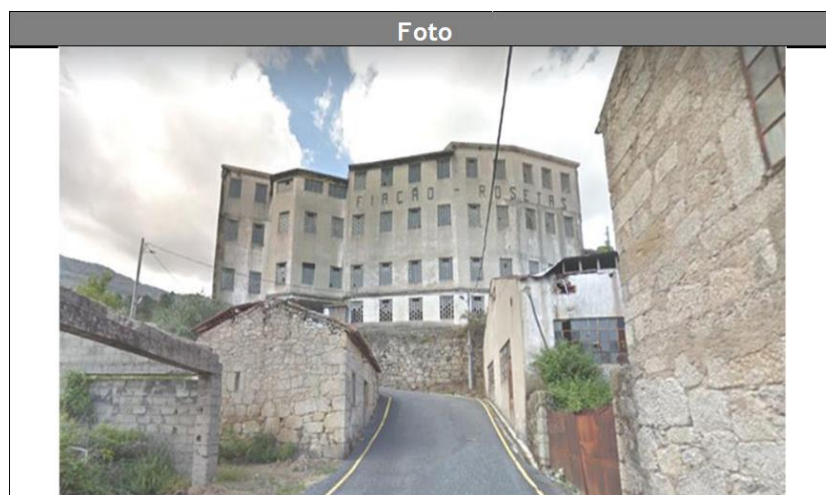
**Figura 57** – Fotografia identificativa do Edifício “Fiação Roseta”.

Localizada na Estrada do Sineiro na Covilhã, a Fiação Roseta, tem uma área de implantação de 1415,00m<sup>2</sup>, sendo composta por 4 pisos acima da cota de soleira, sem pisos abaixo da cota de soleira, perfazendo uma área de construção estimada em 5660,00 m<sup>2</sup>. O Edifício laborou como indústria de lanifícios, tem a mesma cércea no seu todo, podendo identificar-se um edifício habitacional adjacente. Não se identifica a existência de garagem incorporada (Tabelas 9 e 10 e Figura 57).

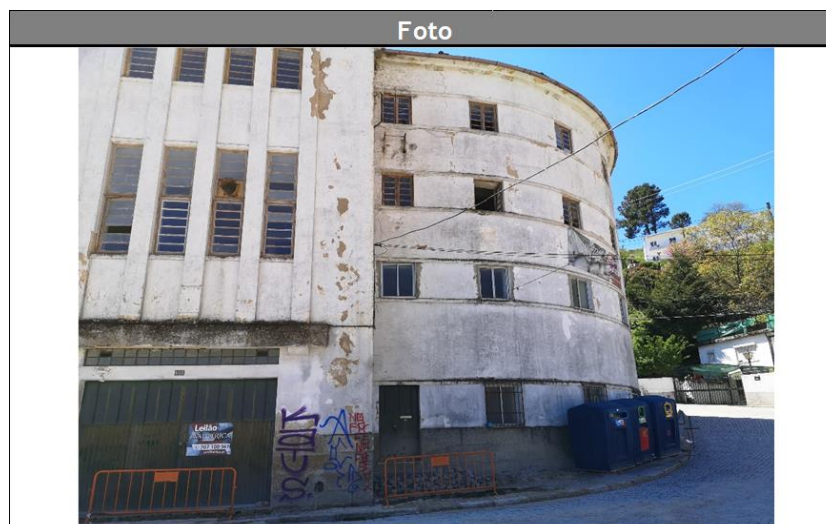
**Figura 58** – Fotografia identificativa do Edifício “Fábrica Augusto Fortuna & Filhos Lda.”

Situada entre as ruas Cidade de Cáceres e José Valério da Cruz na Covilhã, a fábrica Augusto Fortuna & Filhos Lda, tem uma área de implantação de 1311,50 m<sup>2</sup>, sendo composta por 4 pisos acima da cota de soleira, sem pisos abaixo da cota de soleira, perfazendo uma área de construção estimada em 5246,00 m<sup>2</sup>. O Edifício laborou como indústria de lanifícios e oficina automóvel, tem a mesma cêrcea no seu todo, não se verificando nenhum anexo. É identificável a existência de uma garagem incorporada (Tabelas 16 e 17 e Figura 58).

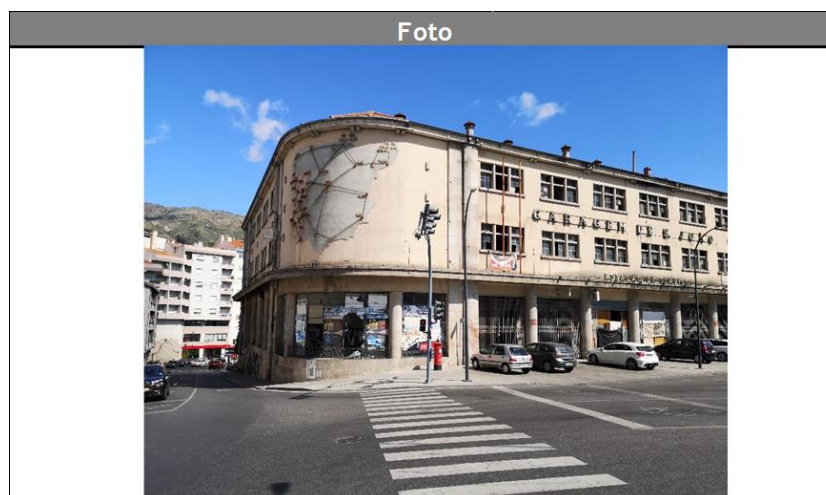
**Figura 59** – Fotografia identificativa do Edifício “Garagem de São João”.

Situada no Largo das Forças Armadas, no coração da cidade da Covilhã, a Garagem de São João, tem uma área de implantação de 1520,20 m<sup>2</sup>, sendo composta por 3 pisos acima da cota de soleira, e 1 abaixo da cota de soleira, perfazendo uma área de construção estimada em 6080,80 m<sup>2</sup>. O Edifício funcionou como sala de espetáculos, comércio e oficina automóvel, tem a mesma cêrcea no seu todo, não se verificando nenhum anexo. É identificável a existência de uma garagem incorporada (Tabelas 23, 24 e Figura 59).

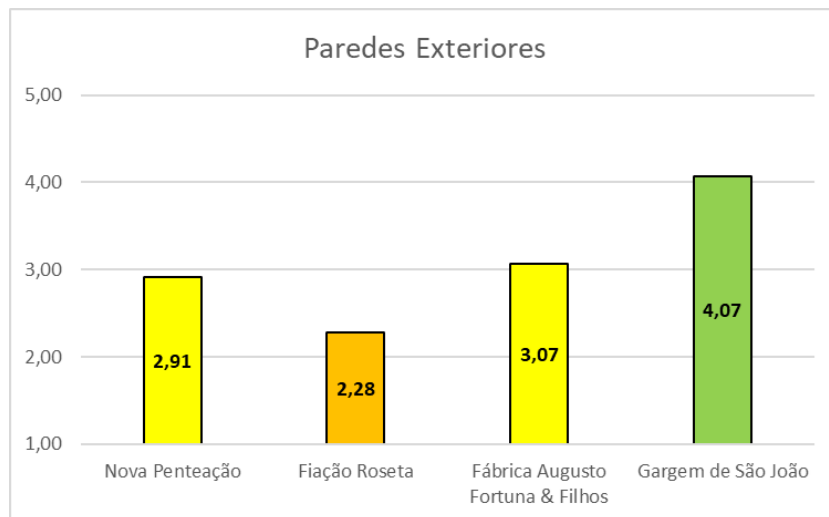
**Figura 60** – Gráfico comparativo das “Paredes Exteriores”.

Iniciando a análise comparativa de resultados pelas “Paredes Exteriores” verifica-se que a Garagem de São João destaca-se dos demais com um valor de 4,07, sendo o que está em melhor estado de conservação no “Bom”, em contraste com o valor de 2,28 obtido na Fiação Roseta, o que está em pior estado de conservação no “Mau”, pois é visível a maior degradação deste elemento comparativamente aos restantes imóveis. Os edifícios Nova Penteação e Fábrica Augusto Fortuna & Filhos, obtiveram valores de 2,91 e 3,07 respetivamente, concluindo que as mesmas se encontram em estado de conservação idêntico entre si, considerado “Razoável”. Esta análise está representada graficamente na Figura 60. Nenhum edifício está nos graus de conservação Muito Mau nem Muito Bom.

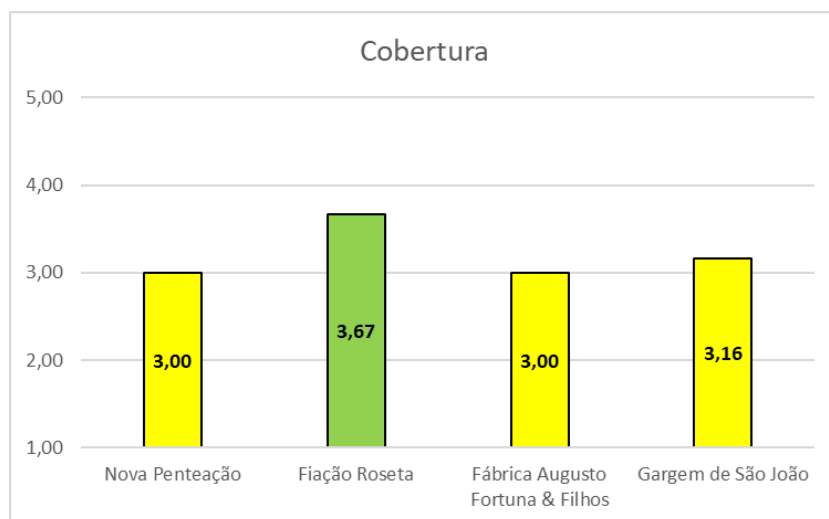
**Figura 61** – Gráfico comparativo da “Cobertura”

Analisando os resultados obtidos na avaliação da “Cobertura”, verifica-se que ao contrário da categoria anterior, a Fiação Roseta é o que está em melhor estado de conservação. Apresenta o valor mais elevado em os 4 edifícios, com 3,67 em “Bom” estado de conservação. Quanto aos restantes imóveis os resultados obtidos são muito idênticos, estando a Garagem de São João com 3,16, a Nova Penteação e a Fábrica Augusto Fortuna & Filhos com o mesmo valor de 3,00, um pouco abaixo, todos eles no grau de conservação “Razoável”. Esta análise está representada graficamente na Figura 61. Nenhum edifício está nos graus de conservação Muito Mau, Mau, e Muito Bom.

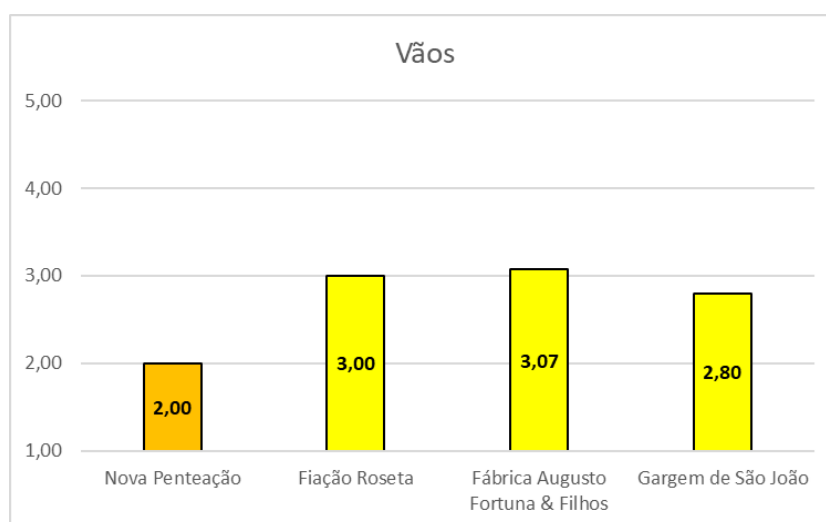
**Figura 62** – Gráfico comparativo dos “Vãos”

Os “Vãos”, representam a categoria onde se verifica uma maior degradação generalizada dos edifícios, devido à sua utilização passada e fácil danificação dos elementos que os compõem. A Fábrica Augusto Fortuna & Filhos é a que está melhor, ainda que apresente um valor ligeiramente superior aos restantes imóveis tendo sido obtido 3,07 correspondente ao estado de conservação “Razoável”. Neste estado de conservação estão também a Fiação Roseta e a Garagem de São João que apresentam valores de 3,00 e 2,80 respetivamente, derivado ao facto das suas portas e portões se apresentarem em relativo bom estado. A Nova Penteação, apresenta o pior estado de conservação o “Mau”, entre os quatro edifícios, com um valor obtido de 2,00, apresentando a maioria dos vidros partidos e com elevado desgaste, assim como o estado de degradação das caixilharias das janelas e portões bastante danificados. Esta análise está representada graficamente na Figura 62. Não se regista, portanto, nenhum edifício nos estados de conservação Muito Mau, Bom e Muito Bom.

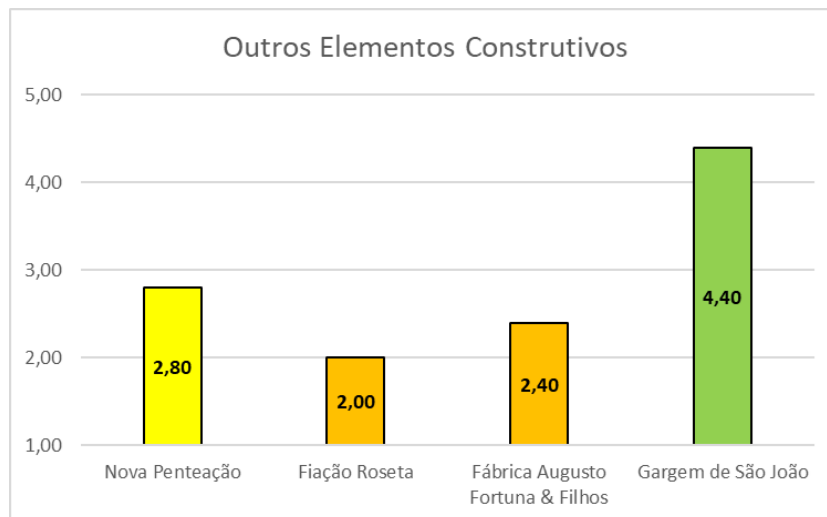
**Figura 63** – Gráfico comparativo dos “Outros Elementos Construtivos”.

Quanto à análise dos “Outros Elementos Construtivos” verifica-se alguma disparidade de resultados entre edifícios sendo a Garagem de São João o edifício que está melhor e o que obteve o valor mais elevado de 4,40 no estado de conservação “Bom”, em contraste com a Fiação Roseta, o pior de todos com um valor de 2,00 no estado de conservação “Mau”, com elevada degradação das caleiras e cabos de eletricidade que circundam o imóvel, a par da Fábrica Augusto Fortuna & Filhos com um valor de 2,40 com caleiras em mau estado e cablagem elétrica solta. Por fim em estado “Razoável”, com um valor de 2,80 encontra-se a Nova Penteação, que apesar do mau estado das suas caleiras, tem uma iluminação pública em bom estado. Esta análise está representada graficamente na Figura 63.

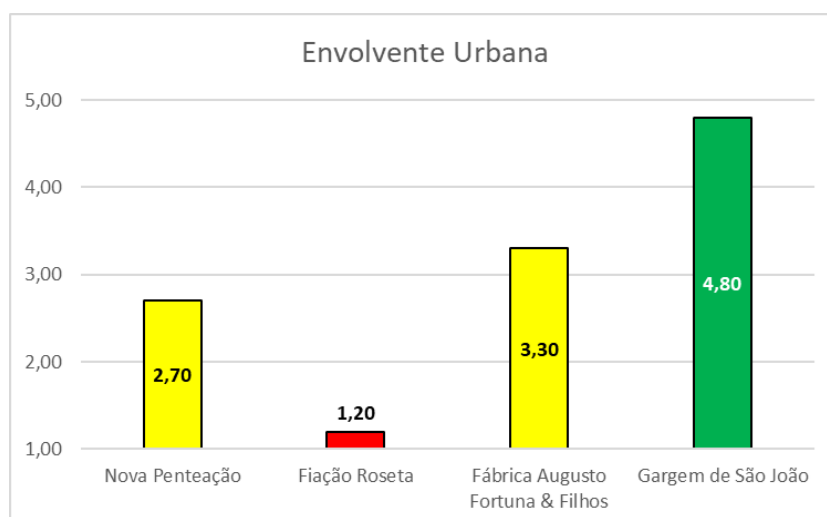
**Figura 64** – Gráfico comparativo da “Envolvente Urbana”.

A “Envolvente Urbana”, é a categoria onde se atesta uma maior disparidade de resultados entre o edifício com maior pontuação, a Garagem de São João com um valor de 4,80 no “Muito Boa”, justificado por se situa-se no coração da cidade, com boas acessibilidades, perto do centro e de muitos serviços e comércio. Contrasta com a Fiação Roseta, com um valor obtido de 1,20, numa envolvente “Muito Má”, pois situa-se numa zona mais periférica da cidade, de difícil acesso e mais distante dos serviços. Quanto aos restantes imóveis, a Nova Penteação obteve uma pontuação de 2,80, enquanto a Fábrica Augusto Fortuna & Filhos 3,30, no grau “Razoável”. Estas fábricas não são tão centrais como a Garagem de São João, nem tão distantes como a Fiação Roseta, existindo na sua proximidade alguns serviços. Esta análise está representada graficamente na Figura 64.

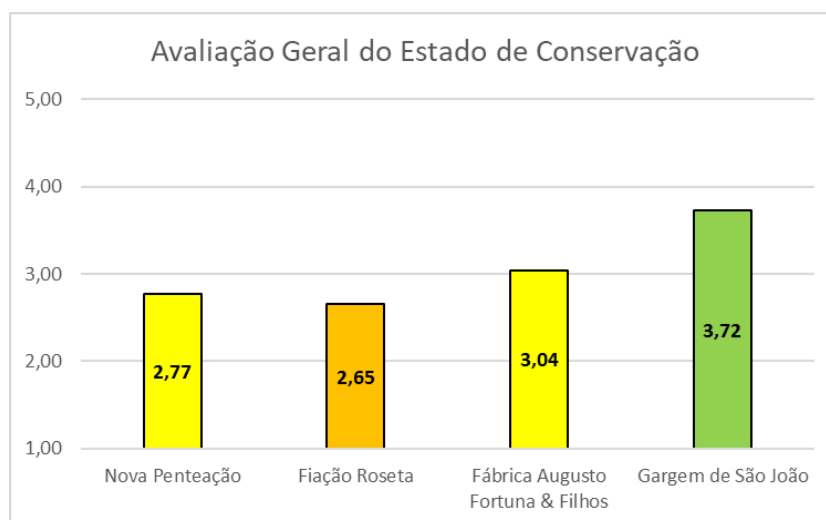
**Figura 65** – Gráfico comparativo da “Avaliação do Estado Geral de Conservação”

Por fim, é efetuada a análise à “Avaliação Geral do Estado de Conservação” dos 4 edifícios, sendo esta a que define o valor final atribuído a cada imóvel. A Garagem de São João é o edifício mais bem classificado, pois apresenta um valor final de 3,72 considerado um estado geral de conservação de “Bom”, face a todos os elementos avaliados se encontrarem em geral, melhor conservados do que os dos restantes imóveis. Em sentido contrário, o pior edifício é a Fiação Roseta que obteve o valor final de 2,65, refletindo assim um estado de conservação “Mau”, sendo na cobertura que este imóvel apresenta uma melhor pontuação relativamente aos demais, encontrando-se os restantes elementos avaliados em franco estado de degradação. Em estado de conservação “Razoável”, estão os edifícios Fábrica Augusto Fortuna & Filhos com um valor de 3,04 e a Nova Penteação com uma pontuação de 2,77. Apesar de existir uma disparidade algo significativa entre estes dois imóveis, de 0,27 pontos, poder-se-á referir que os mesmos apresentam um estado de conservação muito semelhante através da observação visual exterior. Esta análise está representada graficamente na Figura 65.

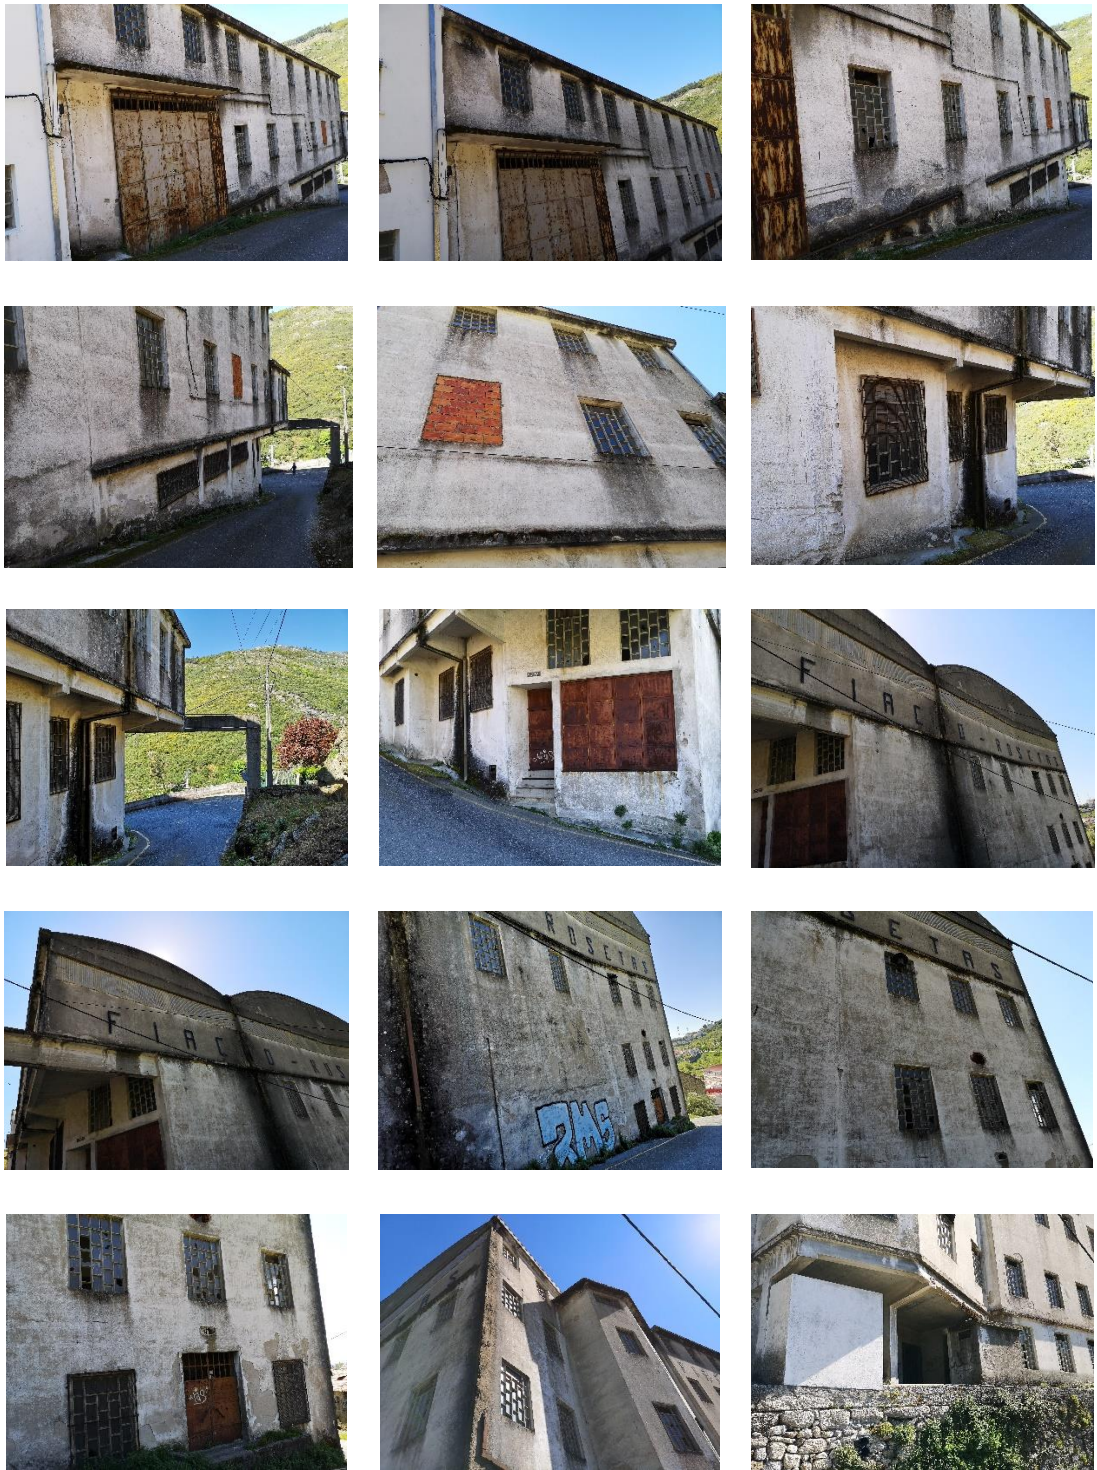
**Figura 69** – Conjunto de fotografias da “Fiação Roseta”

deformações pontuais e alguma perda de material nas zonas circundantes, tendo sido atribuído ao elemento “Portões (Cantarias)” o **nível 3**. (Figuras 69 e 71 em Anexo)

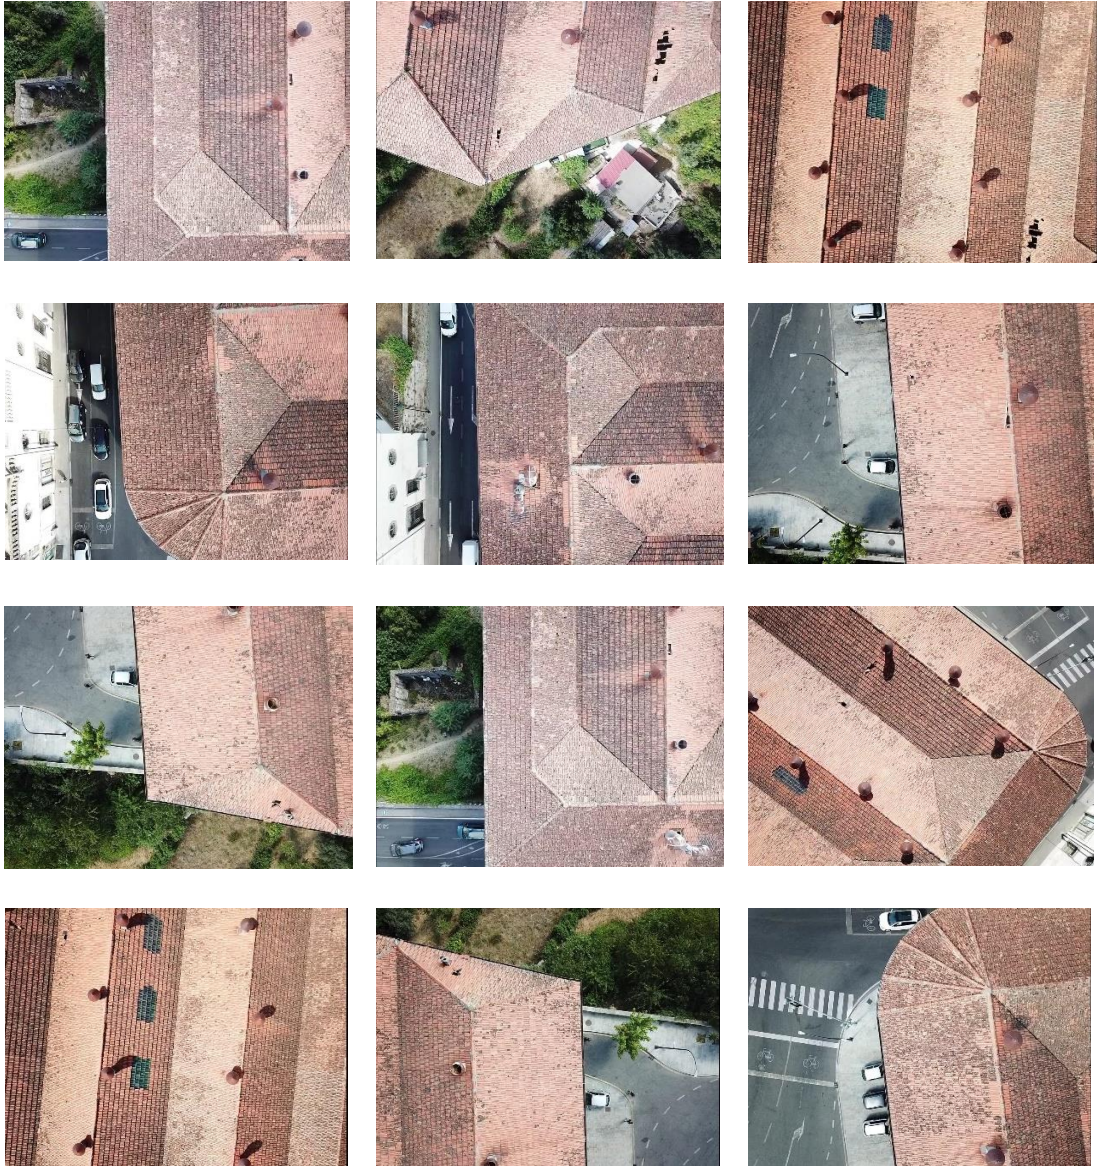
**Figura 76** – Conjunto fotografias da Cobertura da “Garagem de São João” tiradas por Drone

Analisando a estrutura da cobertura, verifica-se que a mesma necessita de algumas reparações em zonas pontuais. Após análise foi atribuído a este elemento “Cobertura (Estrutura)” o **nível 3**. Segue-se a avaliação do revestimento da cobertura, onde é visível a ausência de revestimento numa pequena área da cobertura, comprometendo, nessa zona, a estanqueidade do elemento. Ao elemento “Cobertura (Revestimento)” foi atribuído o **nível 3**. Na avaliação do beirado, constata-se que o elemento se encontra em bom estado de conservação, necessitando apenas de limpeza e reparações pontuais. Ao elemento “Beirado / Platibanda” foi atribuído o **nível 4**. (Figuras 76 e 77 em Anexo)

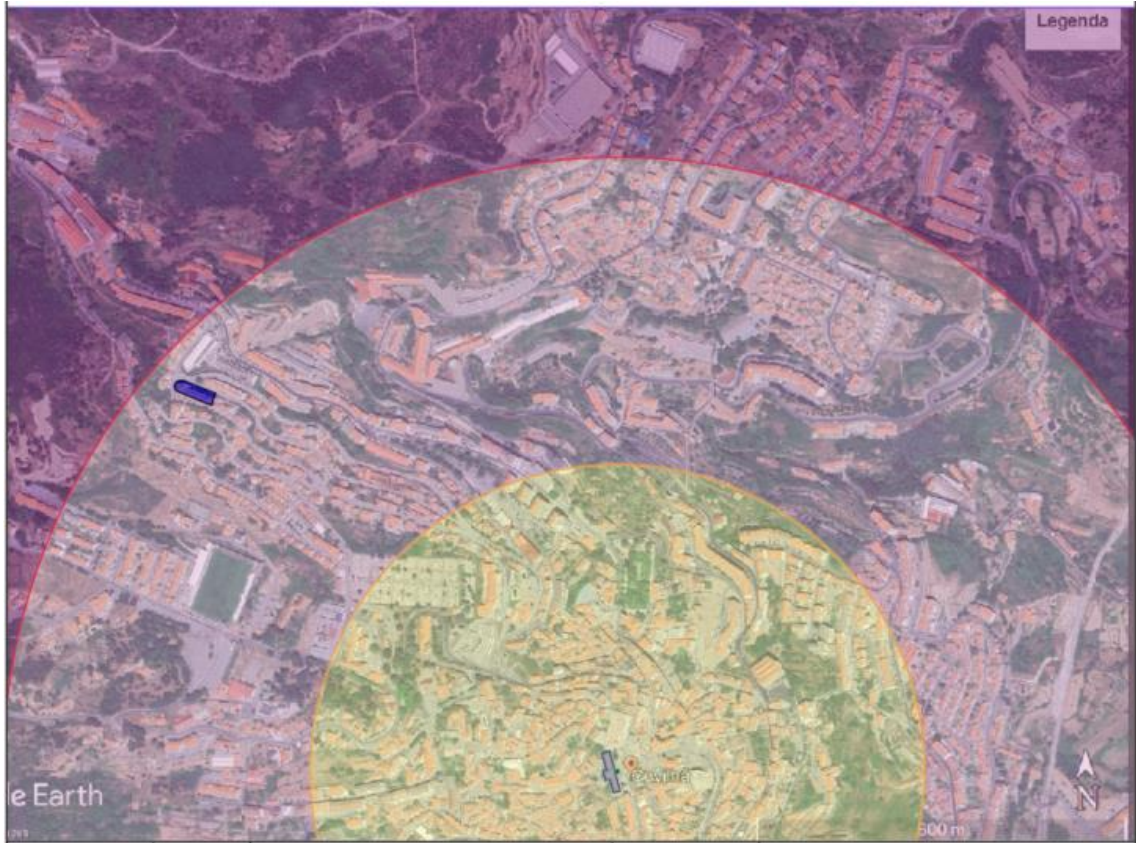
**Figura 89** – Centralidade (Fábrica Augusto Fortuna & Filhos Lda.)

A Centralidade do edifício, neste caso em concreto, é considerada **Média**, visto que a distância em relação à Câmara Municipal corresponde ao intervalo num raio de [500 a 1000 metros]. (Figura 89 em Anexo)

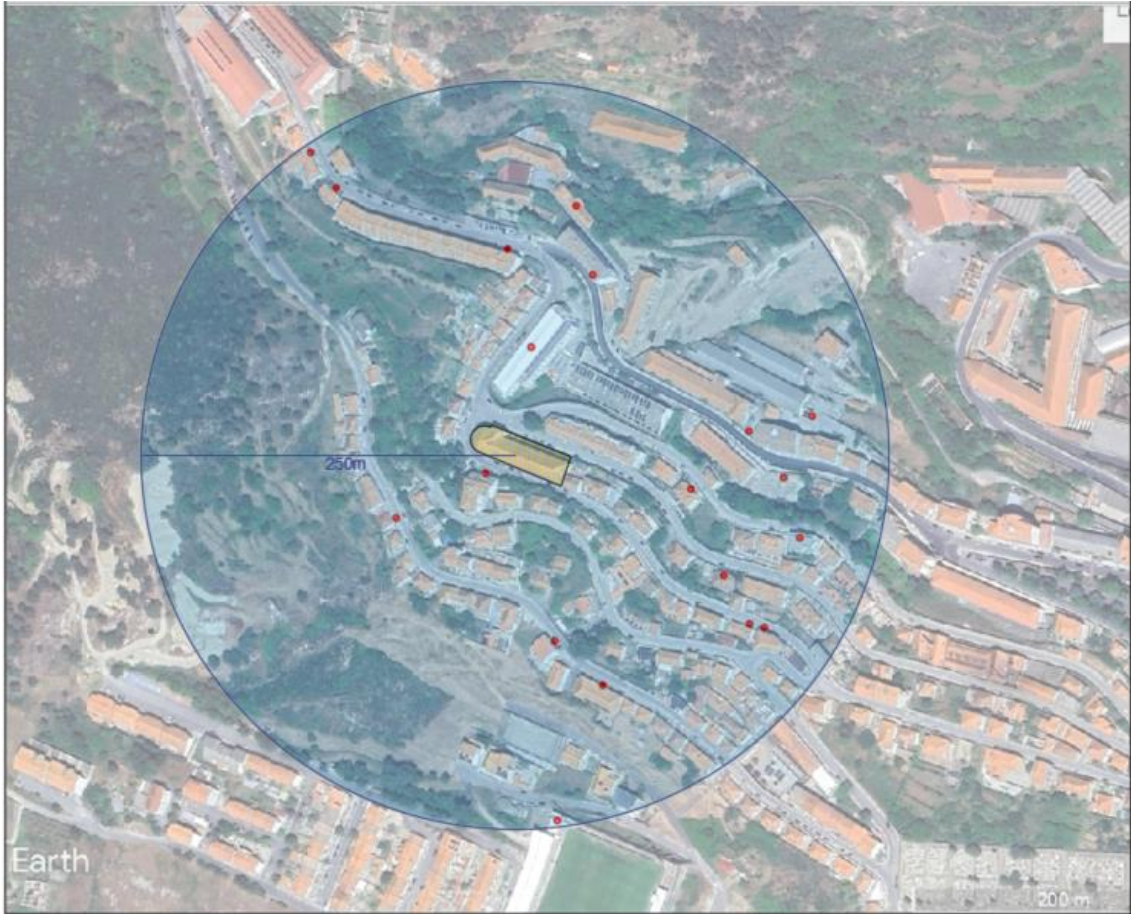
**Figura 90** – Proximidade a serviços (Fábrica Augusto Fortuna & Filhos Lda.)

Para a Proximidade a serviços consideram-se serviços como comércio, serviços administrativos, hotelaria, cafés e restaurantes, serviços estatais e a Fábrica Augusto Fortuna & Filhos obtém aqui uma proximidade **Média**, uma vez que a sua localização tem ao seu redor 19 serviços identificados. (Figura 90 em Anexo)

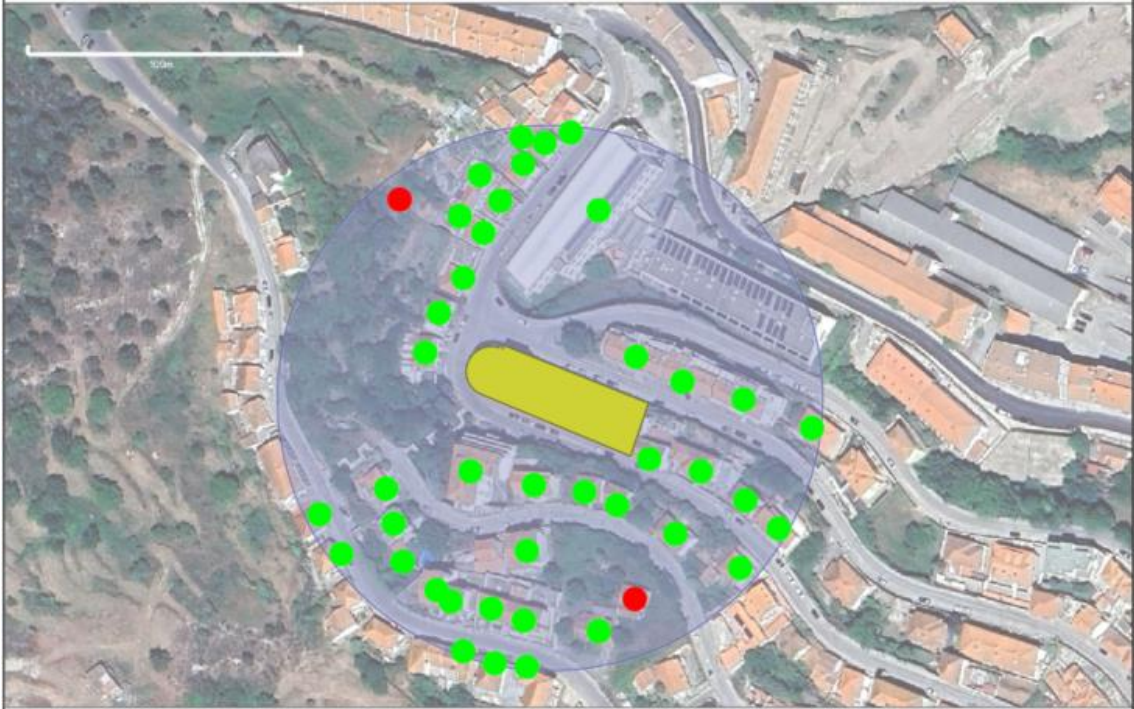
**Figura 91** – Estado da Envolvente Próxima (Fábrica Augusto Fortuna & Filhos Lda.)

Concluindo-se assim que o Estado da envolvente Urbana da Fábrica Augusto Fortuna & Filhos é **Não Devoluta**. (Figura 91 em Anexo)

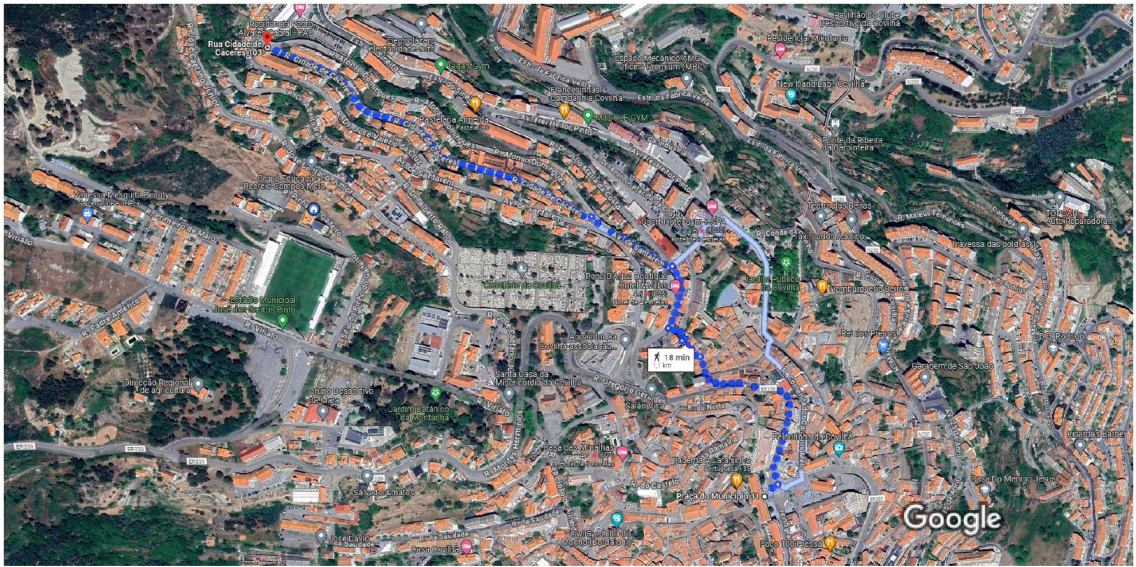
**Figura 92** – Acessibilidade (Fábrica Augusto Fortuna & Filhos Lda.)

Finalmente, a Acessibilidade, onde a avaliação é obtida através do tempo de viagem pedonal desde a Câmara Municipal da Covilhã, ponto considerado mais central, até à Fábrica Augusto Fortuna & Filhos. A análise é feita através do Google Maps<sup>49</sup>, que neste caso é obtido um tempo de viagem de 18 minutos, sendo a acessibilidade considerada **Média**. (Figura 92 em Anexo)

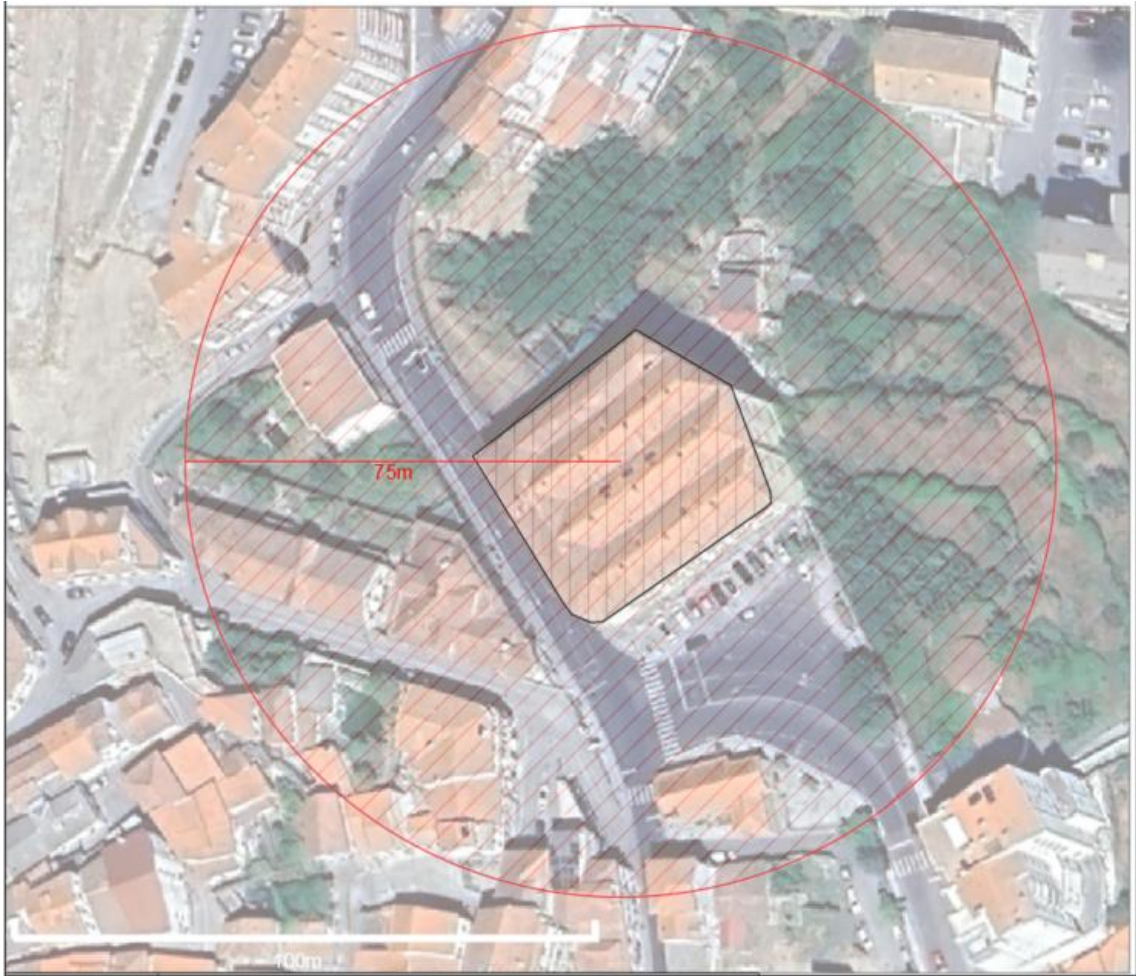
**Figura 93** – Proximidade a Ribeira (Garagem de São João)

A Contiguidade a ribeira é avaliada pela existência ou não de uma ribeira num raio inferior a 75 metros de distância do edifício. Neste caso **Não** se verifica a existência de uma ribeira. (Figura 93 em Anexo)

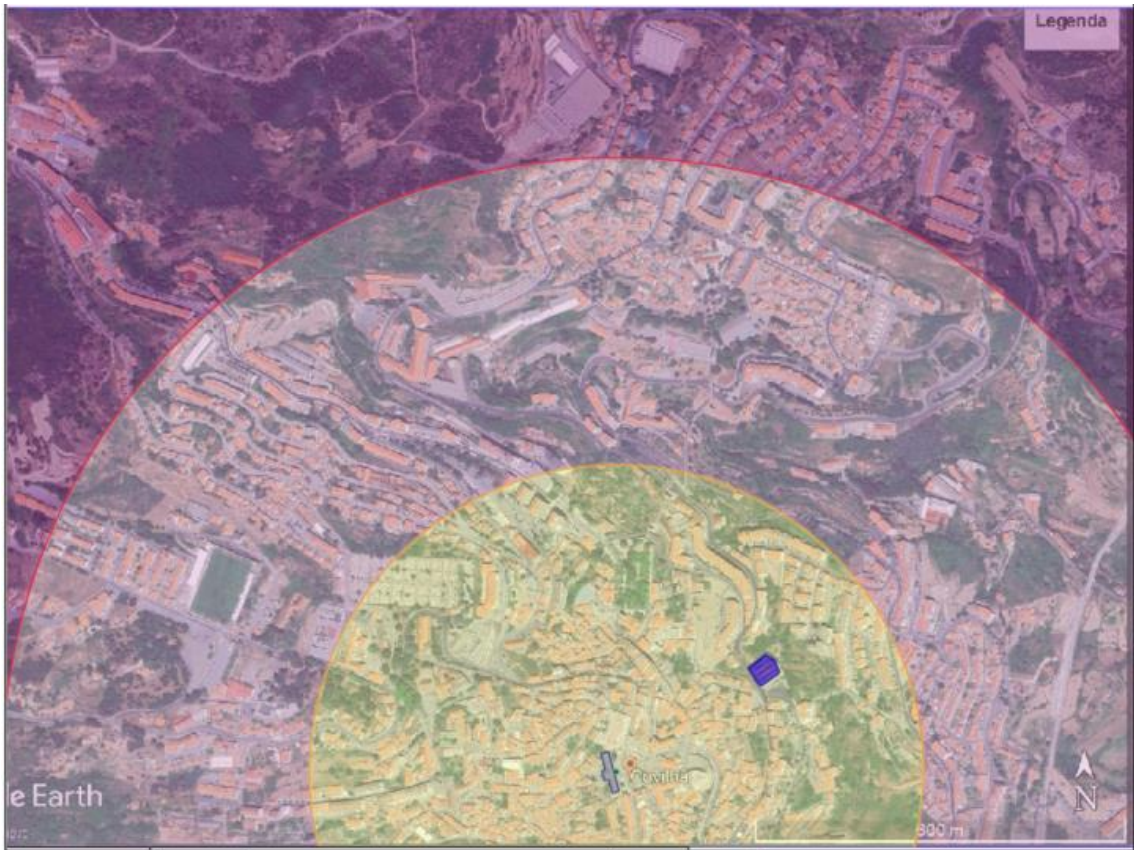
**Figura 94** – Centralidade (Garagem de São João)

A Centralidade do edifício, neste caso em concreto, é considerada **Forte**, visto que a distância em relação à Câmara Municipal corresponde ao intervalo num raio de [0 a 500 metros]. (Figura 94 em Anexo)

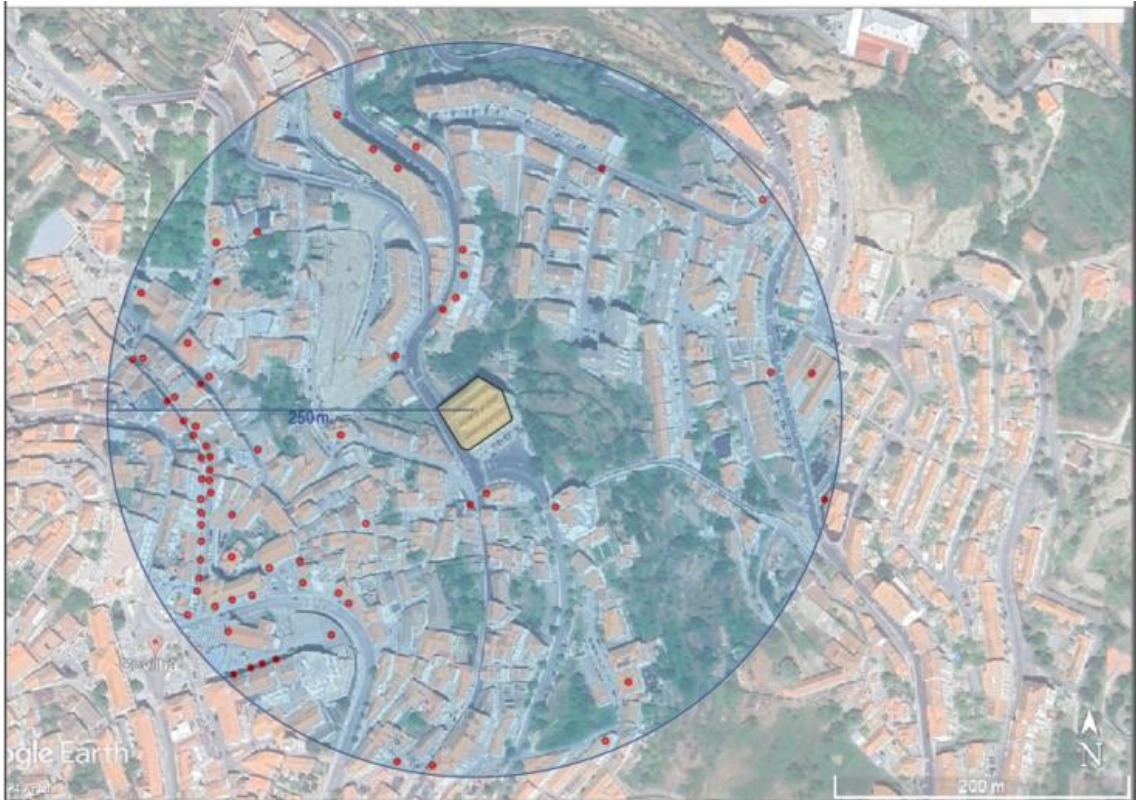
**Figura 95** – Proximidade a serviços (Garagem de São João)

Para a Proximidade a serviços consideram-se serviços como comércio, serviços administrativos, hotelaria, cafés e restaurantes, serviços estatais e a Garagem de São João obtém aqui uma proximidade **Forte**, uma vez que a sua localização tem ao seu redor 68 serviços identificados, tendo considerado o “*Sporting Shopping Center*” um só serviço. (Figura 95 em Anexo)

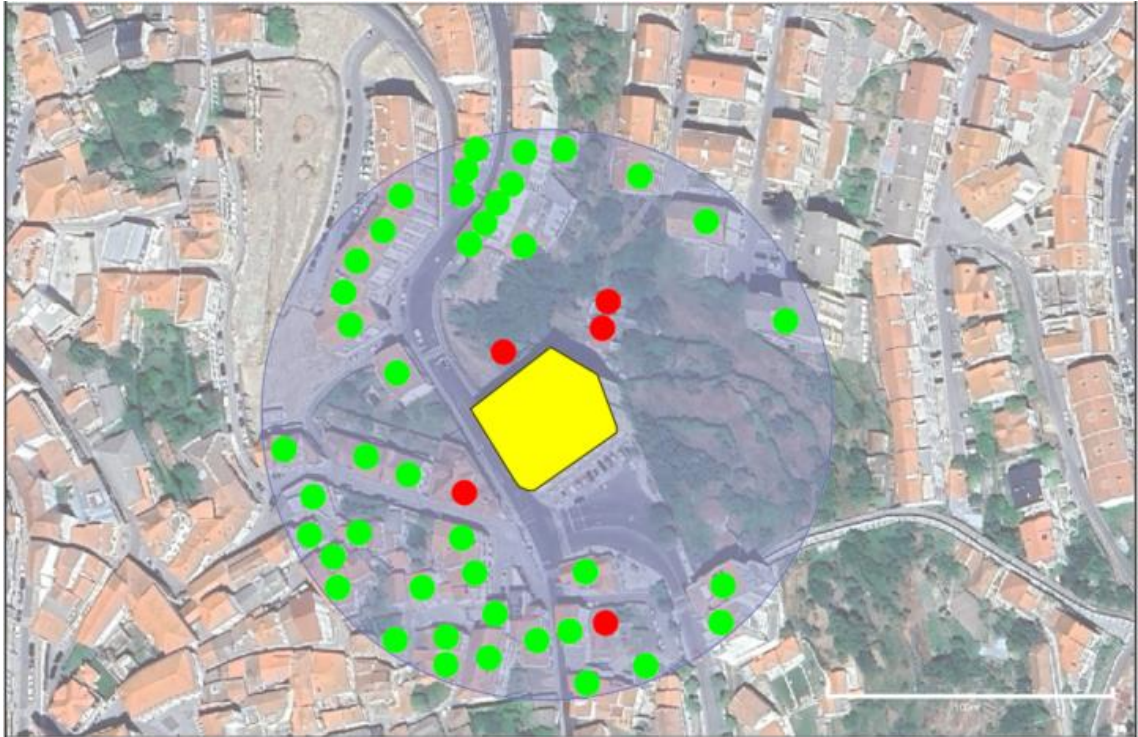
Figura 96 – Estado da Envolvente Próxima (Garagem de São João)

Concluindo-se assim que o Estado da envolvente Urbana da Garagem de São João é **Não Devoluta**. (Figura 96 em Anexo)

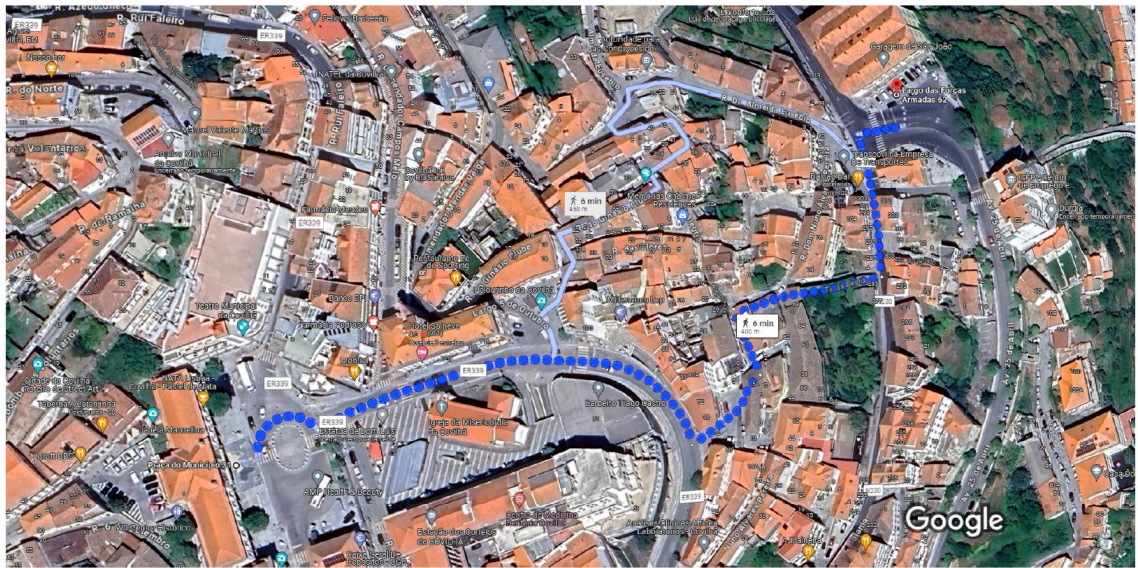
**Figura 97** – Acessibilidade (Garagem de São João)

João. A análise é feita através do Google Maps<sup>50</sup>, que neste caso é obtido um tempo de viagem de 6 minutos, sendo a acessibilidade considerada **Forte**. (Figura 97 em Anexo)
