**UNIVERSIDADE DA BEIRA INTERIOR**  
Engenharia

**TIC na reavaliação das casas avieiras de Caneiras:  
Estado de conservação e matriz arquitetónica  
(Versão final após defesa)**

Dissertação para obtenção do Grau de Mestre em  
**Engenharia Civil**  
(ciclo de estudos integrado)

**Covilhã, dezembro de 2016**

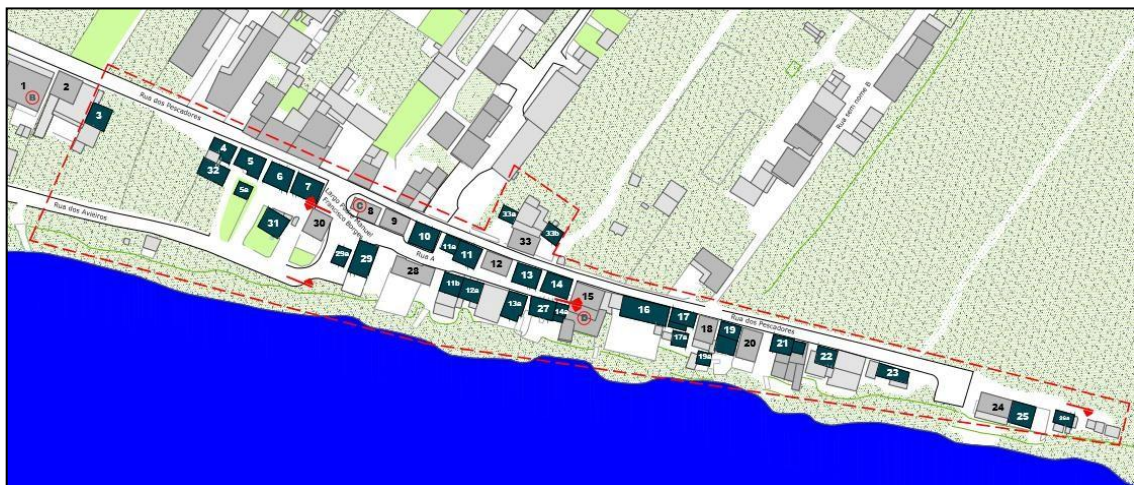
Presentemente o núcleo avieiro da aldeia de Caneiras (linha vermelha a tracejado na figura 17) é composto pelos edifícios numerados de 1 a 33b. Destes são casas avieiras as que se encontram assinaladas a cor azul, no total de 31. Ainda que esteja assinalado figura, verificou-se na reavaliação o desaparecimento do edifício 3.

Figura 17 - Planta do núcleo avieiro de Caneiras com respetiva numeração das casas (com base em Almeida, 2015, anexo 3).

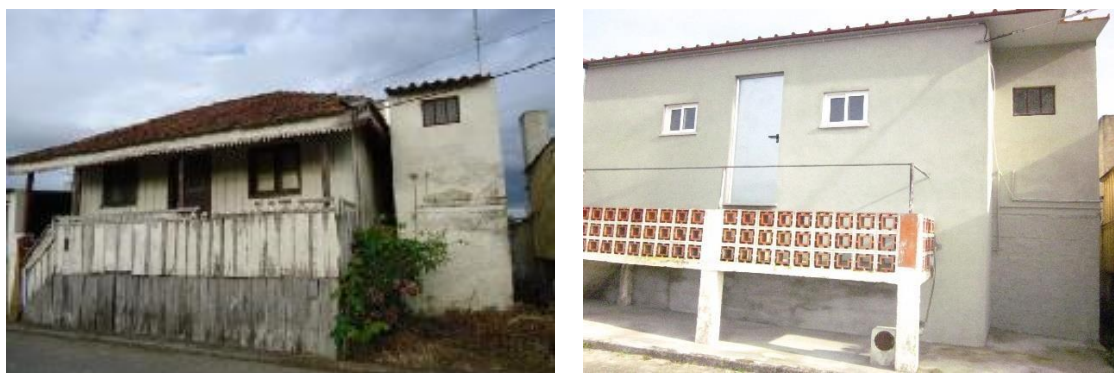
Sobre a palafita n.º 22, que passou a estar no estado de conservação muito bom sendo a única em toda a aldeia nestas condições. Este caso é singular, pelo que marca uma forte intervenção nos últimos três anos no sentido de melhorar o seu desempenho nos últimos três anos no sentido de melhorar o seu desempenho estrutural e não estrutural, como é evidente e traduzido pelos resultados parciais ótimos com a atribuição de classificação máxima para a parte estrutural (passando de 54% para 100%), bem como para a situação não-estrutural da edificação (passando de 48% para 90%), como se pode verificar pelas figuras 28 e 29.

Figura 27 - Edifício com melhorias acentuadas ao nível do EC, (a) edifício n.º 22 em 2014 e (b) em 2016.

Refira-se a propósito que a situação não-estrutural, apesar da reabilitação do edifício, ainda não atingiu o valor máximo porque o edifício tem falhas nos elementos extras construtivos,

nomeadamente o sistema de drenagem inexistente (ver anexo 1), considerado no DECMaVi um elemento indispensável. Como se pode verificar na figura 29, o grupo de elementos EE tem uma classificação de 3,5 pontos em 5 possíveis. São notáveis e observáveis estas diferenças na figura 27, que mostra o aspeto da palafita em 2014 (a) e em 2016 (b).
