UNIVERSIDADE DA BEIRA INTERIOR

**Patologias com origem geotécnica em estruturas de
Engenharia Civil na cidade da Covilhã**

Dissertação para obtenção do Grau de Mestre em
Engenharia Civil
(Mestrado Integrado)

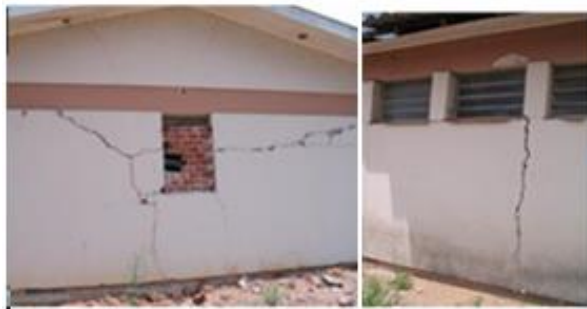
Os danos que decorrem destas variações volumétricas podem ser evidenciados por fissuras nas construções, ruptura de aterros, deslizamento de taludes, danos estruturais de pavimentos, deslizamento de túneis, deformação excessiva do maciço compactado, colapso diferenciado

Figuras 2.6 - Exemplos de danos provocados devido à variação volumétrica do solo (Carvalho, 2010)

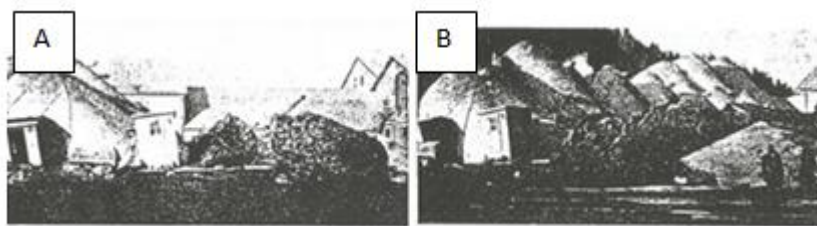
O tipo de rutura de uma estrutura devido à rutura por cisalhamento do solo argiloso subjacente a ela, mostrado na figura 2.8, não é um caso raro, o mesmo autor refere ainda que obteve fotografias de quatro outros casos semelhantes com uma característica comum: todas as estruturas eram constituídas de grandes silos ou depósitos construídos sobre solos coesivos e plásticos. Contudo, em nenhum destes casos existiam dados numéricos sobre a resistência ao corte da argila subjacente (Tschebotarioff, 1978).

Figura 2.8 A e B - Ruína de silos em betão armado devido à rutura por cisalhamento do solo argiloso sob a fundação (Tschebotarioff, 1978)

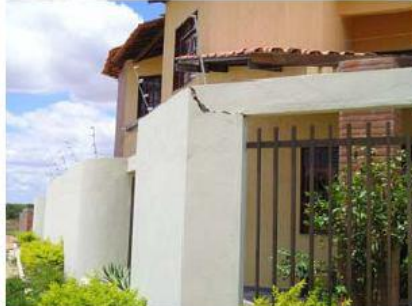
A expansão de um solo de fundação é capaz de provocar danos estruturais às edificações sobre ele apoiado, principalmente as mais leves, com custos de recuperação geralmente elevados (Figura 2.9). A compreensão dos fatores que levam à expansividade destes solos é de grande importância a fim de se tomar medidas que minimizem a ação ou anule os efeitos negativos (Carvalho, 2010).

Figura 2.9 - Rutura de um pórtico causada por expansão de solos - Município de Poço Verde (Cavalcante *et al.*, 2006)

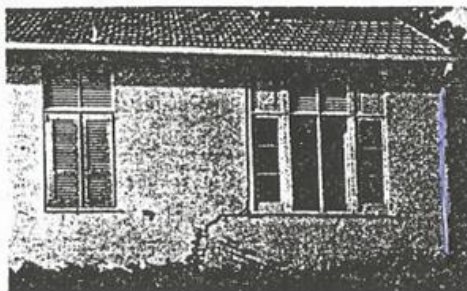
Uma outra explicação para o facto é a de que um edifício apoiado diretamente na superfície do terreno impede a evaporação normal das camadas abaixo dele, especialmente se os seus pisos ladrilhados estiverem encerados, sem respiração ou arejamento das lajes (Figura 2.12).

Figura 2.12 - Imagens sobre o aparecimento de fissuras nas paredes da uma casa devido a fenómenos de expansão (Tschebotarioff, 1978)

Este caso é ilustrativo dos graves fissuramentos que ocorrem em diversas casas situadas nas minas de níquel em Nícaro, na província oriental de Cuba. As casas foram construídas em sapatas isoladas apoiadas num manto de argila superficial, cujo mineral predominante era a montmorilonite, que possui alto poder de absorção e aumento do volume. Os índices de plasticidade dessa argila variam de $I_p=40\%$ até $I_p=50\%$ ($LL=70\%$ a 90% ; $LP=20\%$ a 30%). No lado exterior do edifício o teor de humidade natural estava exatamente acima do limite plástico. O manto de argila apoiava-se sobre uma rocha alterada, calcário e marga, conhecido no local como “coco”. A sua superfície era bastante irregular, possuindo algumas cavidades e erosões profundas preenchidas com argila (Tschebotarioff, 1978).

As paredes de algumas casas do mesmo tipo, construídas posteriormente, foram reforçadas com cintagem de betão armado, colocadas na altura das padieiras e peitoris das janelas. Alguns pisos sofreram um levantamento de até 7,6 cm no centro, porém não se observa o aparecimento de fissuras nas paredes reforçadas.

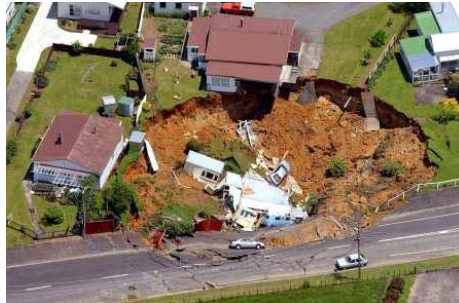
Um exemplo deste fenómeno foi o que aconteceu na Nova Zelândia no dia 13 de Dezembro de 2001, quando se formou uma subsidência com cerca de 40 metros de diâmetro que surgiu num quarteirão do distrito de *Hauraki*, uma pequena moradia ficou em ruínas e mais duas moradias vizinhas ficaram com grandes problemas estruturais (Figura 2.15). A razão do acidente deveu-se aos trabalhos executados na mina de ouro nessa região.

Figura 2.15 - Pode-se observar os efeitos da subsidência do solo devido aos trabalhos realizados numa mina (Eco denúncia, 2006, *in* Carvalho, 2010)

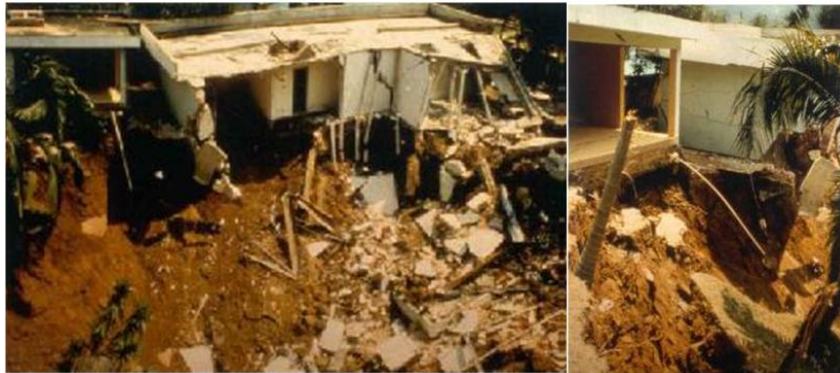
Outro caso, deste gênero ocorreu em Março de 1988, no município de Sete Lagoas, Região Metropolitana de Belo Horizonte, um afundamento de cerca de 20 metros de diâmetro e 5 de profundidade engoliu parte das bancadas do Estádio Municipal, muros e paredes de edificações próximas, sendo observados sinais de movimentação em edificações situadas a um raio de 40 metros.

Figuras 2.17 - Imagens das consequências do colapso do solo - Município de Sete Lagoas (Modificado, Universidade Estadual Paulista "Júlio de Mesquita Filho" in Carvalho, 2010)

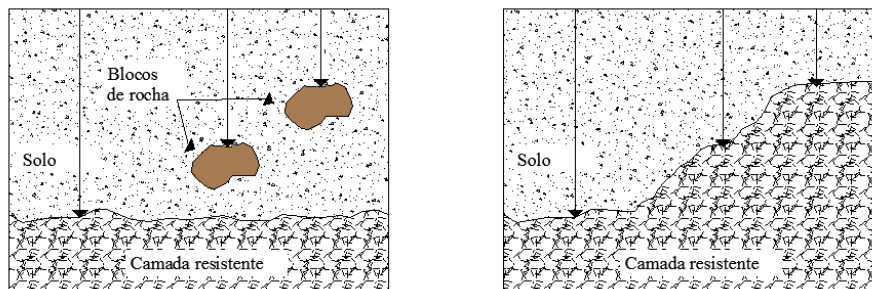
Schnaid (2005, *in* Carvalho,2010) refere que quando o número de sondagens executadas na fase de investigação é insuficiente, os blocos de rochas podem ser confundidos com uma camada resistente, induzindo a soluções construtivas incompatíveis com o perfil real do solo (Figura 2.19).

Figura 2.19 - Exemplo de adoção do perfil errado devido ao número insuficiente de sondagens realizadas no estudo do subsolo (Schnaid *et al.*, 2005, *in* Carvalho, 2010)

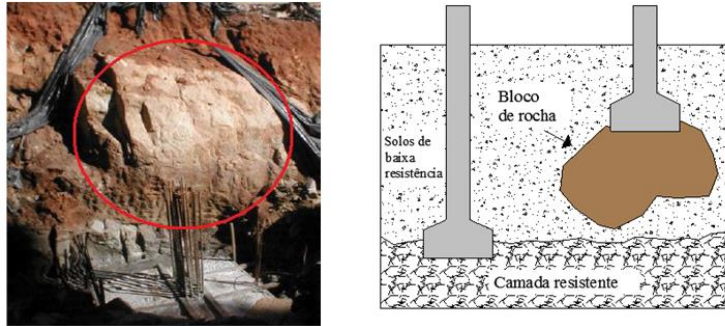
O mesmo autor refere exemplos de implantações de fundações superficiais ou profundas sobre blocos de rochas, que apesar de ter grandes dimensões, podem ficar instáveis pondo em causa o bom funcionamento da nossa estrutura, por exemplo, durante a execução de fundações diretas, o surgimento de estes blocos de rocha dificulta a sua execução, impedindo que a fundação chegue ao perfil do solo pretendido, como mostra a Figura 2.20, sendo que não se deve apoiar fundações sobre blocos de rocha uma vez que estes podem ser instáveis e com a sobrecarga poderá originar assentamentos da estrutura.

Figura 2.20 - Surgimento de blocos de rocha durante a execução de fundações superficiais (Schnaid *et al.*, 2005, *in* Carvalho, 2010)

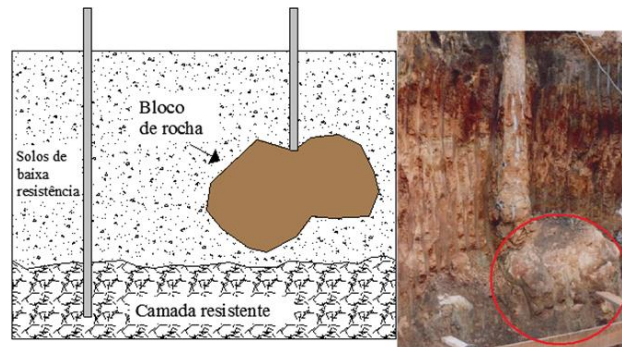
Durante a execução de fundações profundas, a presença destes blocos de rocha pode tanto resultar em elementos apoiados de forma não segura, como mostra a Figura 2.21, ou impedir a execução das estacas.

Figuras 2.21 - Blocos de rocha durante a execução de fundações profundas (Schnaid *et al.*, 2005, *in* Carvalho, 2010)

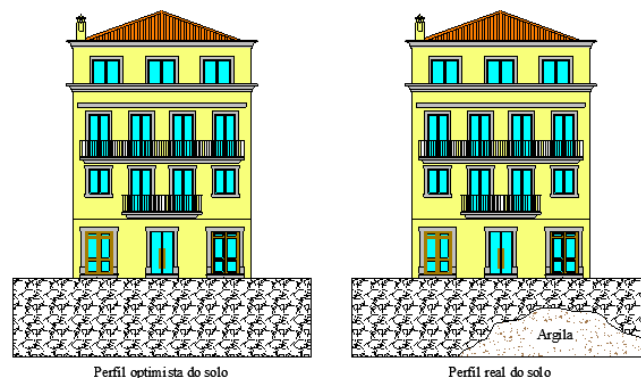
Neste caso, a adoção do perfil do terreno otimista é feito sem a caracterização de todas as situações representativas do subsolo, como a localização das camadas menos resistentes ou compressíveis, nível freático, em certos casos o perfil do subsolo é caracterizado apenas por três perfis de sondagem (Figura 2.22). Um exemplo típico desta patologia acontece quando são feitas três sondagens ao subsolo em que duas das sondagens obtém-se a profundidade específica de projeto, e na outra sondagem indica que se tem uma situação especial, não é

Figura 2.22 - Exemplo de adoção de um perfil de terreno otimista quando na realidade existe uma camada de argila que poderá provocar assentamentos na estrutura do prédio e, conseqüentemente, fissuras na estrutura (Schnaid *et al.*, 2005, *in* Carvalho, 2010)

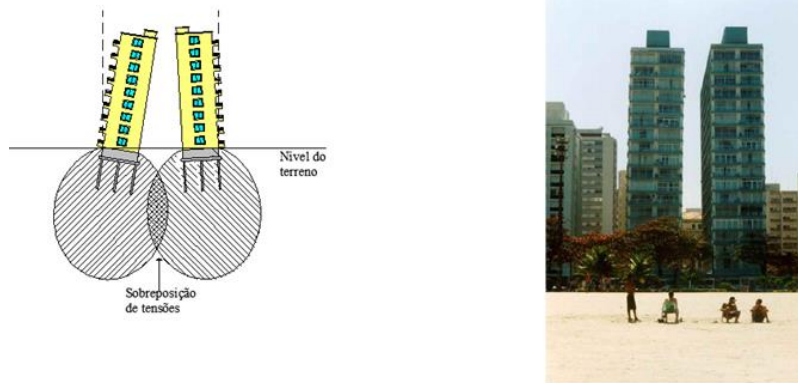
Quando uma fundação transfere a carga ao solo essa transferência é considerada isolada, mas quando à volta da nossa estrutura existem outras estruturas que transmitem cargas ao solo, acontece o fenómeno de sobreposição de esforços, conseqüentemente esta concentração de esforços pode provocar o assentamento das estruturas (Figura 2.23).

Figura 2.23 - Imagens evidenciando a sobreposição das tensões a partir das fundações de edifícios muito próximos (Schnaid, 2006, *in* Carvalho, 2010)

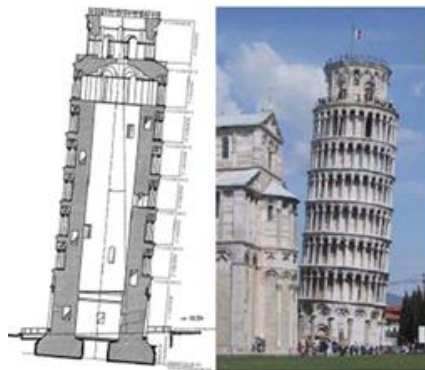
As estruturas também podem ser afetadas quando o solo não tem capacidade suficiente para resistir as cargas que são transmitidas, resultando em alguns casos assentamentos muito significativos, sem ocorrer o colapso total. O caso mais clássico desta patologia é sem dúvida o da Torre de Pisa em Itália. Sua construção foi iniciada em 1173, e terminada em 1350; desde o início, a torre apresentou assentamentos maiores de um lado do que do outro, que a levaram a inclinar-se (Figura 2.26).

Figura 2.26 - A Torre de Pisa apresenta uma inclinação de 5,5° devido aos assentamentos da base (LMC, *in* Carvalho, 2010)

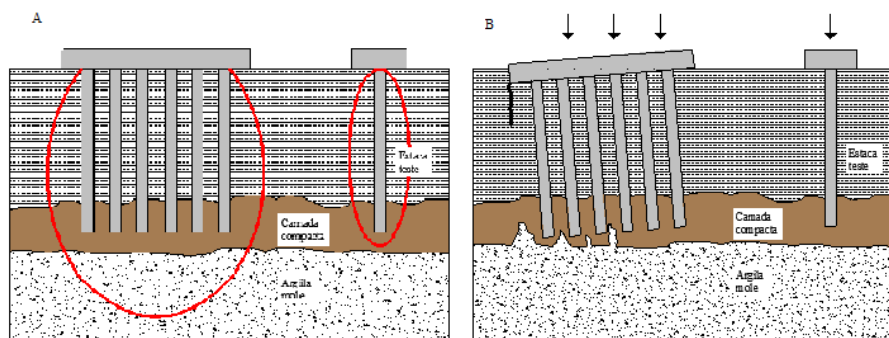
Um caso típico desta patologia é quando há grupos de estacas apoiadas sobre camadas com pouca espessura e que, por sua vez estão sobrepostas numa camada argilosa mole. Pode dar-

se o caso da camada resistente ceder devido à compressão da camada de argila mole que não suporta as cargas (Figura 2.27). Outra patologia deste género verifica-se nos casos onde somente se calcula a capacidade de carga, sem analisar os assentamentos que podem surgir.

Figura 2.27 - Grupos de estacas apoiadas em camadas resistentes mas sobrepostas em solos moles, provocando no caso A rutura e no caso B problemas de assentamentos (Schnaid *et al.*, 2005, *in* Carvalho, 2010)

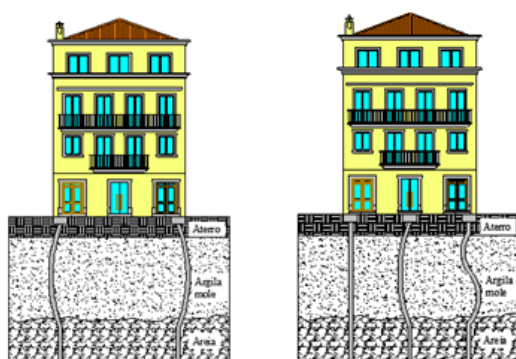
Na presença de solos com camadas superficiais de baixa resistência ao implantar estacas é necessário fazer o travamento no topo destas. Quando o travamento não é feito, a estaca tende a deformar com flexão criando instabilidade na estrutura (Figura 2.31).

Figura 2.31 - Deformações das estacas por falta de travamento e flambagem (Schnaid *et al.*, 2005, *in* Carvalho, 2010)

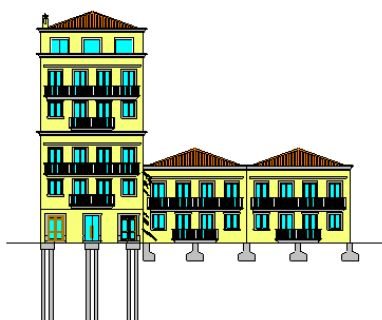
Quando são adotados sistemas de fundações diferentes dependendo das variações das cargas, da variação da profundidade das camadas mais resistentes ou das restrições de acesso, sem que haja qualquer tipo de junta de dilatação a separar uma vez que cada fundação tem o seu próprio comportamento, este tipo de situações provoca assentamentos diferenciais e danos na estrutura (Figura 2.32).

Figura 2.32 - Sistemas de fundações diferentes atuando em condições diferentes, não separados por uma junta provoca assentamentos diferenciais (Schnaid *et al.*, 2005, *in* Carvalho, 2010)

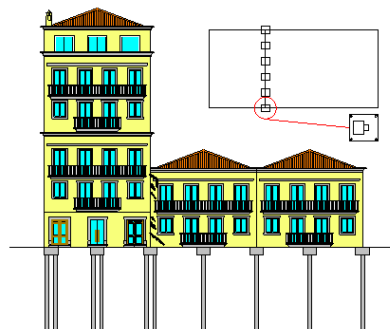
Os carregamentos assimétricos em estruturas são comuns em obras como torres que apresentam cargas elevadas e a região circundante apresenta carregamentos muito inferiores, mas ambas com o mesmo tipo de fundação, sem juntas de comportamento ou com pilares apoiados nas mesmas fundações, provocando assentamentos diferenciais e fendas em toda a estrutura (Figura 2.33).

Figura 2.33 - Assentamentos e fissuras provocadas por carregamentos diferentes na mesma fundação sem junta de separação (Schnaid *et al.*, 2005, *in* Carvalho, 2010)

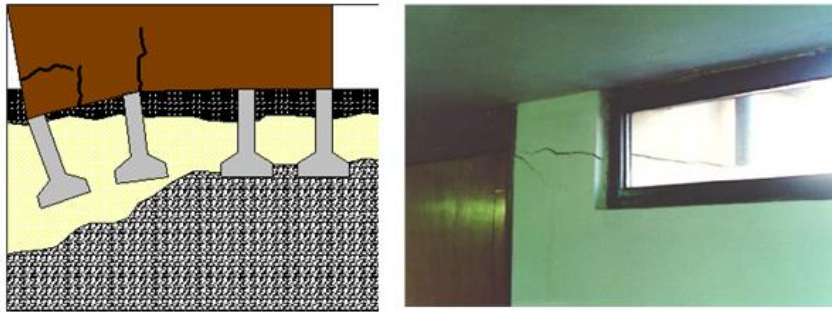
Por vezes as cotas onde devem ser implantadas as fundações não correspondem ao local onde na realidade deviam de ser implantadas (Figura 2.35).

Figuras 2.35 - Efeitos causados pela má definição da cota das fundações (Fritz, *in* Carvalho, 2010)

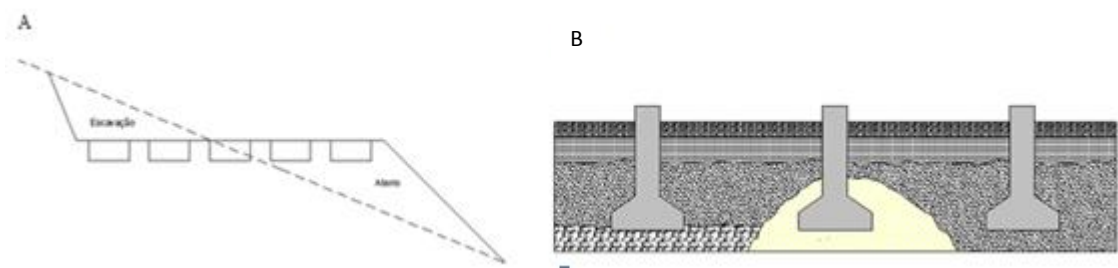
- Construção de elementos estruturais assentes em solos diferentes e com comportamentos diferentes, bastante comum nos casos onde são feitas escavações para depois serem aterradas noutra local para executar fundações à mesma cota de implantação (Figura 2.38A), resultando na implantação de fundações em materiais diferentes de aquelas em que foram projetadas ou alteração da profundidade de implantação como resultado da variação da cota da camada resistente (Figura 2.38B). Estas situações podem provocar assentamentos diferenciais ou mesmo o colapso da estrutura;

Figuras 2.38 - Exemplos de fundações da mesma estrutura apoiadas em solos com diferentes características: (A) em solo virgem em zona de escavação e aterro; (B) em solos sedimentares com diferentes características (Schnaid *et al.*, 2005, *in* Carvalho, 2010)

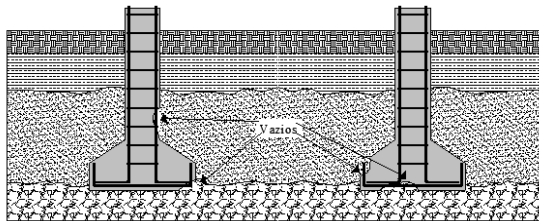
- Vibração insuficiente do betão resulta em elementos com geometrias diferentes das previstas e perda de recobrimento (Figura 2.40);

Figura 2.40 - Consequências da má vibração do betão durante a betonagem (Schnaid *et al.*, 2005, *in* Carvalho, 2010)

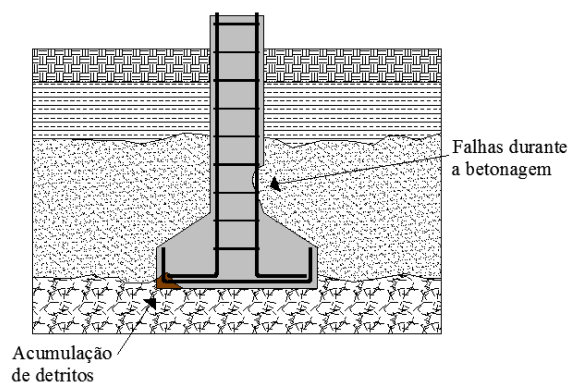
- Problemas relacionados com a disposição de armaduras, armaduras muito densas, mal colocadas, insuficientes ou estribos mal colocados, que enfraquecem a estrutura. A falta de limpeza antes da betonagem provoca problemas de estrangulamento das secções, consequentemente, betonagem deficiente dos elementos estruturais e perda do recobrimento (Figura 2.41);

Figura 2.41 - Aparecimento de problemas durante a betonagem devido a detritos que não foram limpos ou má disposição das armaduras (modificado de Schnaid *et al.*, 2005, *in* Carvalho, 2010)

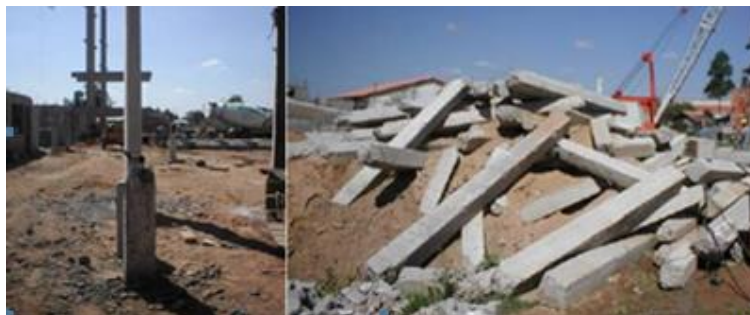
- Baixa energia de cravação, pode ser causada pelo peso insuficiente do martelo, baixa energia do sistema de cravação em relação à estaca cravada ou baixa energia de cravação necessária para ultrapassar obstáculos ou camadas mais resistentes, o que resulta em elementos cravados a uma profundidade menor do que a especificada em projeto;
- Excesso de energia de cravação pode ser causado pelo uso de martelos muito mais pesados ou altura de queda excessiva, este tipo de problemas pode causar danos estruturais nos elementos cravados, causando mau desempenho das fundações (Figura 2.43);

Figura 2.43 - Imagens que evidenciam o excesso de energia de cravação, com graves danos estruturais nas estacas (Schnaid *et al.*, 2005, *in* Carvalho, 2010)

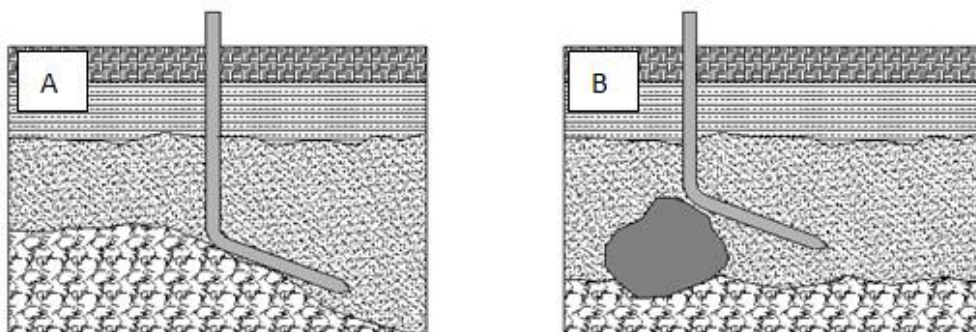
- Problemas de soldagens entre elementos, uso de elétrodo inadequado ou técnica de soldagem ineficaz podem levar a quebra do elemento metálico ou a transmissão ineficaz das cargas;
- Problema de emendas nas estacas metálicas pode resultar na perda de resistência durante a cravação ou baixa resistência aos esforços das solicitações especialmente esforços de tração;
- Elementos metálicos muito esbeltos podem facilmente dobrar devido a presença de obstáculos ou desviar devido a camadas resistentes inclinadas, acabando por não atingir a profundidade desejada (Figura 2.45);

Figura 2.45 - Esquemas sobre deformação das estacas metálicas esbeltas: (A) devido a inclinação da camada resistente; (B) devido a ocorrência de blocos de rocha sólida (Schnaid *et al.*, 2005, *in* Carvalho, 2010)

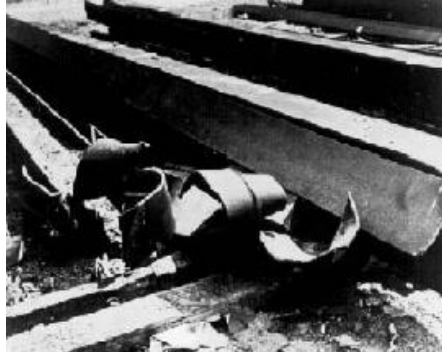
- Estacas muito esbeltas cravadas em solos de fraca resistência ou solos moles podem apresentar problemas de flexão;
- Excesso de energia de cravação, problemas de excentricidade do choque do martelo na estaca e obstruções, podem resultar em danos estruturais nas estacas (Figura 2.46).

Figura 2.46 - Estacas metálicas com elevados danos estruturais (Schnaid *et al.*, 2005, *in* Carvalho, 2010)

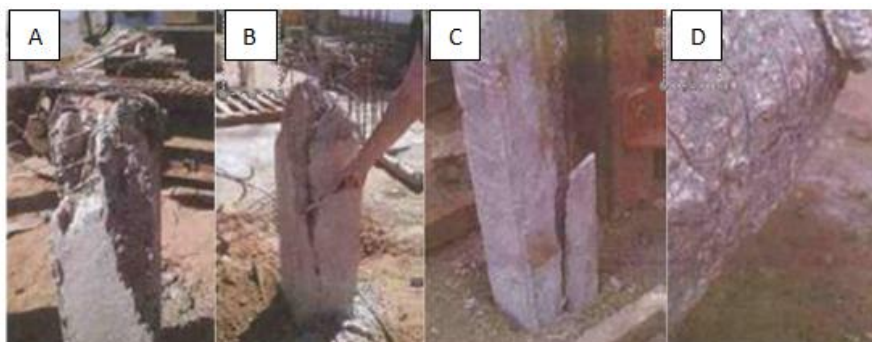
- Estacas cravadas com betão de baixa resistência ou mistura inadequada das quantidades dos inertes e cimento podem provocar fissuras ou até mesmo a rutura da estaca (Figura 2.47);

Figura 2.47 - Exemplos de danos em estacas pré-moldadas devido a utilização de betão de baixa resistência (Schnaid *et al.*, 2005, *in* Carvalho, 2010)

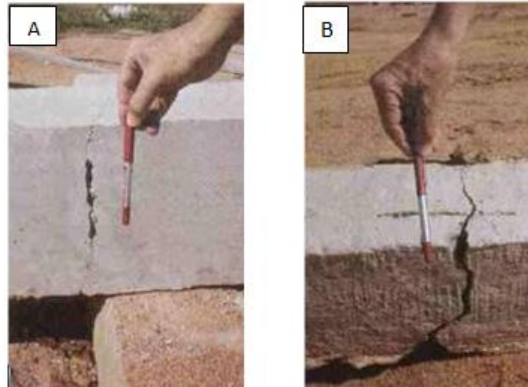
- Danos durante o manuseamento de estacas, carga e descarga, colocação no equipamento de cravação, entre outros, podem provocar fissuras e colocar em causa a sua utilização (Figura 2.48).

Figura 2.48 - Danos devido ao manuseamento incorreto das estacas (Schnaid *et al.*, 2005, *in* Carvalho, 2010)

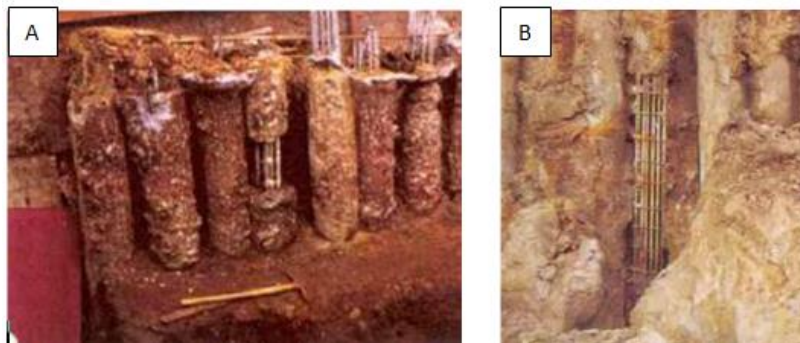
- Integridade comprometida (Figura 2.49); quando este tipo de problemas não é detetado pode pôr em causa o bom funcionamento das fundações. A betonagem deste tipo de estacas deve ser executada em compatibilidade com os processos construtivos e materiais utilizados acompanhados de uma fiscalização rigorosa para garantir a qualidade da estaca;
- Betão com resistência inferior à especificada no projeto ou mistura inadequada das quantidades dos inertes e cimento pode dar origem a estacas com baixa resistência ou problemas de integridade;

Figura 2.49 - Exemplos de graves problemas de integridade em estacas moldadas (Schnaid *et al.*, 2005, *in* Carvalho, 2010)

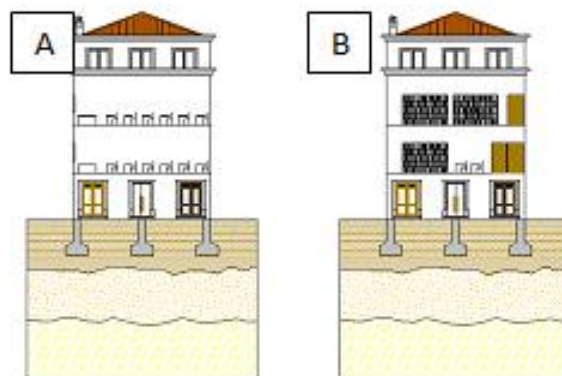
Quando são feitas alterações no uso de uma estrutura as solicitações também são alteradas, podendo representar um incremento significativo nas cargas a suportar pelas fundações e causar problemas que podem levar ao surgimento de patologias. Este tipo de situação é típica de prédios comerciais e industriais onde surgem alterações das funções que tinham sido projetadas inicialmente ou pelo incremento de novas instalações para desenvolvimento de outras atividades que provocam um aumento das cargas nas fundações. A colocação de equipamentos e materiais pesados sobre uma estrutura também provoca o aumento das cargas sobre as fundações, todas estas situações põe em causa o bom funcionamento das fundações e, conseqüentemente, a estabilidade da estrutura (Figura 2.50).

Figura 2.50 - Exemplo de alteração do uso da estrutura, onde o projeto inicial era uma escola (A), mas foram feitas modificações para o prédio ser usado como uma biblioteca (B) (Schnaid *et al.*, 2005, *in* Carvalho, 2010)

Por isso é extremamente importante antes de fazer qualquer tipo de alteração na estrutura verificar as condições para as quais as fundações foram efetivamente projetadas, desta forma é possível saber se a estrutura funcionara de forma segura quando forem efetuadas alterações.

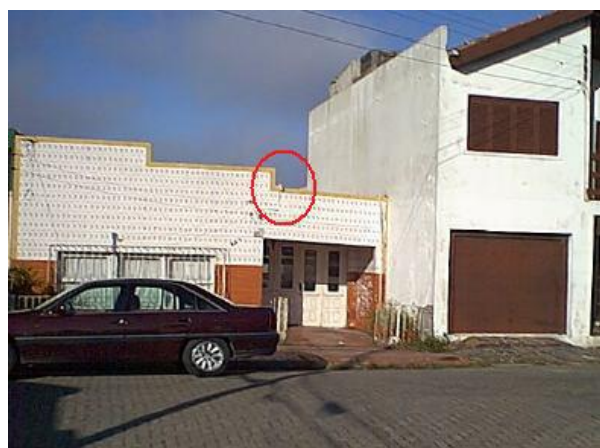
- Construção de uma nova estrutura sem que haja o cuidado de criar uma junta de separação entre a nova estrutura e a existente. Outra situação do género é a construção ou ampliação das obras sem que haja uma junta de separação entre elas, estas situações são muito comuns e podem provocar sérios danos nas estruturas (Figura 2.51);

Figura 2.51 - Problemas causados pela construção de novas estruturas vizinhas sem junta de separação (Schnaid, 2006)

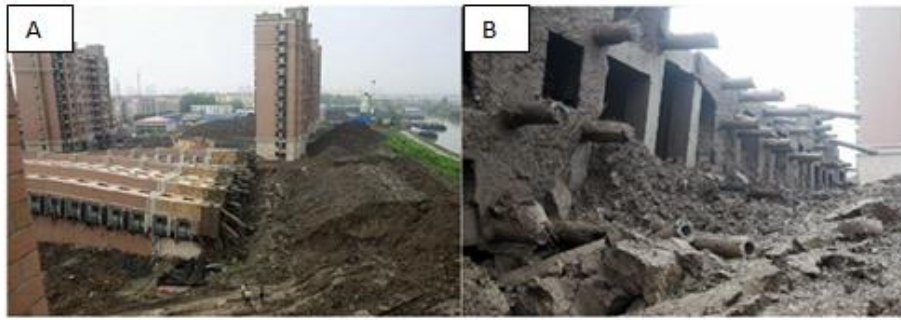
Um exemplo deste tipo de patologia foi o que aconteceu no dia 27 de Junho de 2009, um edifício residencial de 13 andares situado em Xangai desabou (Figuras 2.52). Segundo consta, os trabalhadores da construtora executaram uma escavação próxima do edifício com o objetivo de construir um parque de estacionamento subterrâneo, sendo que todo o volume de terra escavada foi colocado do outro lado da estrutura. As tensões provocadas pelo peso da terra de um lado e o alívio das tensões no solo devido a escavação do outro lado da estrutura acabaram por expor as fundações, gerando o desabamento. Também é preciso ter em consideração o mau estado do terreno envolvente devido as chuvas, enchentes do rio próximo da construção, a fraca qualidade das fundações executadas, betão de fraca resistência e problemas nas paredes de contenção do rio. Na Figura 2.53 apresenta-se um esquema sobre as situações que levaram ao desabamento da estrutura.

Figuras 2.52 - Desabamento de um prédio em Xangai (Foncillas, 2009)

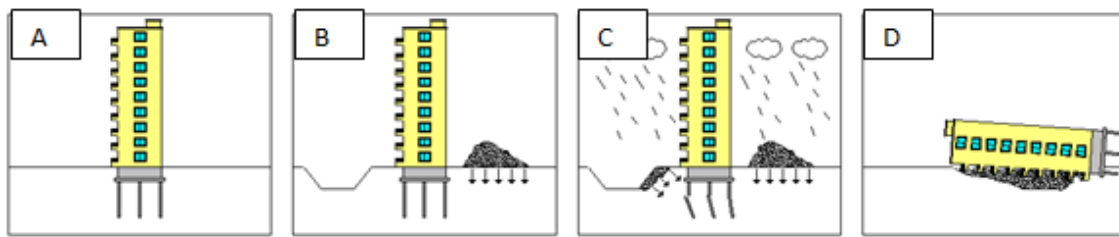
Figura 2.53 - Esquema das causas que originaram o desabamento do prédio em Xangai (Foncillas, 2009)

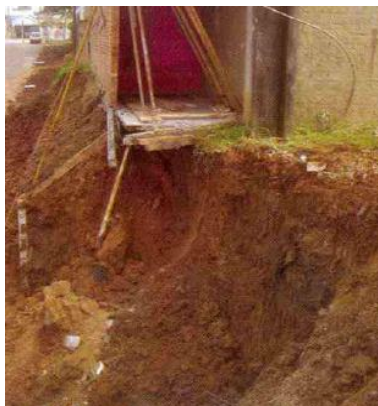
As escavações de pequena dimensão e executadas junto a obras existentes causam vários acidentes e provocam instabilidade (Figura 2.54). Quando são executadas escavações próximas de fundações é sempre necessário tomar medidas de prevenção de instabilidade da estrutura, pois as fundações superficiais são as mais afetadas devido a serem as mais sensíveis ao alívio de tensões.

Figura 2.54 - Descalçamento das fundações da estrutura devido a escavações próximas (Schnaid, 2006)

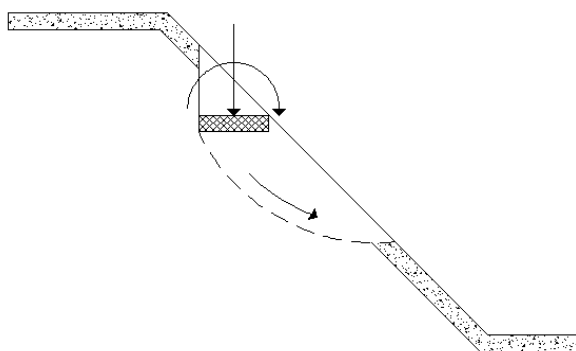
Escavações decorrentes do processo de construção ou provocadas por fenómenos naturais, como a erosão, alteram o equilíbrio dos esforços no talude e provoca eventuais deslizamentos pontuais que danificam as fundações ou dependendo da magnitude do deslizamento e a profundidade da fundação, podem provocar o deslizamento completo da estrutura. Muitos dos problemas devido aos deslizamentos pontuais de encostas são provocados pela ausência de verificação da estabilidade do talude sob o efeito da sobrecarga provocada pela estrutura sobre o talude como se pode observar na Figura 2.55.

Figura 2.55 - A construção de uma estrutura provoca esforços no solo e problemas de estabilidade pontual do talude (Schnaid *et al.*, 2005, *in* Carvalho, 2010)

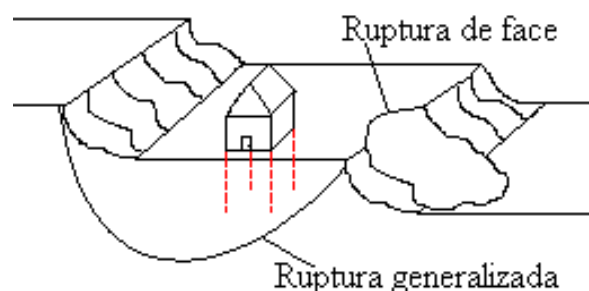
Existem também os problemas de estabilidade geral das encostas naturais, que provocam deslizamentos de grandes massas de solo, cuja dimensão engloba a obra e as suas fundações (Figura 2.56), por isso é fundamental que o projeto contemple não só cálculo da transmissão das cargas ao solo mas também os efeitos e mecanismos do escorregamento da massa do solo e as suas consequências à obra a ser projetada.

Figura 2.56 - Esquema mostrando a instabilidade dos taludes naturais e colocar em risco a estrutura (Schnaid *et al.*, 2005, *in* Carvalho, 2010)

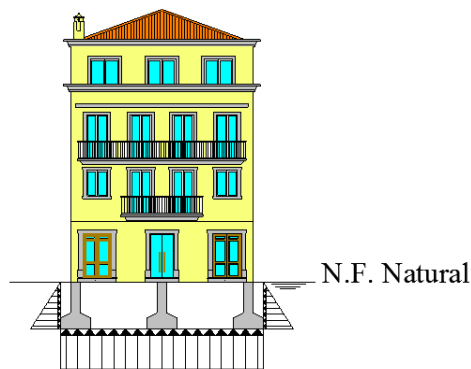
A presença de água nos solos não considerada em projeto provoca uma série de novos impulsos sobre a estrutura que não foi projetada para os suportar, o que pode provocar a rutura dos elementos enterrados (Figura 2.57).

Figura 2.57 - Impulsos provocados pela água presente no solo sobre uma estrutura (Schnaid *et al.*, 2005, *in* Carvalho, 2010)

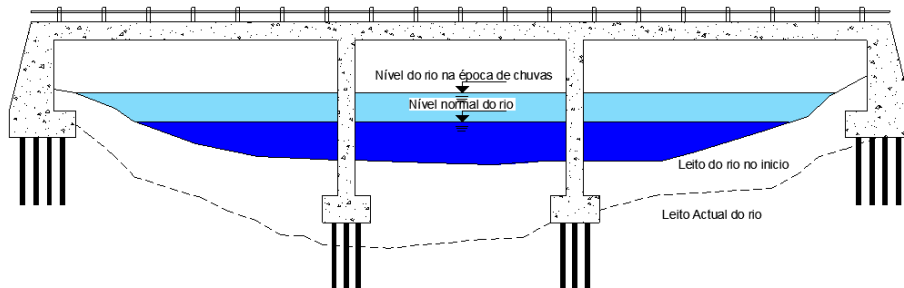
correntes de água, o material do fundo do rio é arrastado, deixando as fundações à superfície, este fenómeno consegue alterar o perfil do rio ao longo dos anos (Figura 2.58), e por isso tem muita importância e deve ser considerado no projeto de fundações.

Figura 2.58 - Exemplo da alteração do fundo do leito do rio devido a erosão, deixando as fundações da ponte ao descoberto o que pode provocar instabilidade ou colapso da ponte (Muñoz *et al.*, 2006)

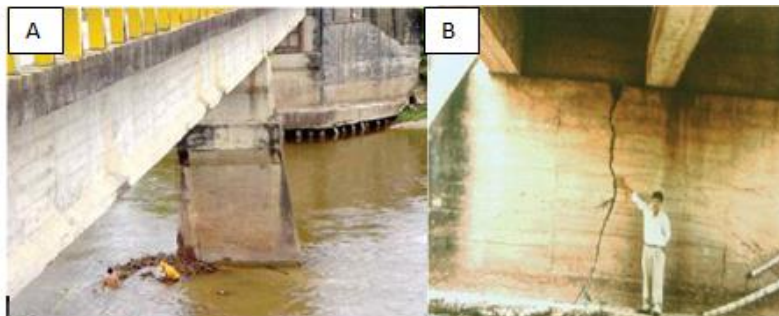
O fenómeno da erosão coloca a descoberto as fundações, o que aumenta a sua instabilidade e no caso de serem elementos esbeltos aumenta as possibilidades de haver flexão dos elementos estruturais o que pode levar ao colapso da estrutura. É extremamente importante a realização de vistorias a estruturas que possam sofrer problemas deste tipo (Figuras 2.59).

Figura 2.59 - Imagens onde é visível a erosão que a ponte sobre o rio está a sofrer (A), e fissuras como uma consequência de tal fenómeno (B) (Muñoz *et al.*, 2006)

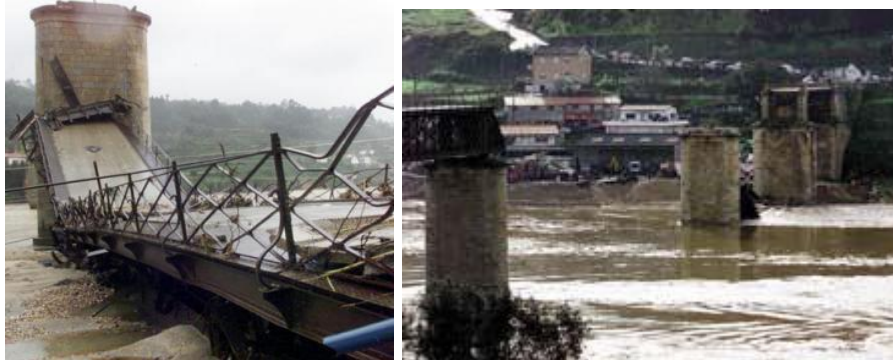
Um exemplo do poder destrutivo deste fenómeno foi o que aconteceu em Portugal na ponte de Entre-os-Rios, que ligava Eja (Penafiel) a Sardoura (Castelo de Paiva). Esta ruiu a 04 de Março de 2001 devido à cedência do pilar P4, após cinco grandes cheias no Douro (Figura 2.60). O colapso da ponte foi provocado pela erosão junto ao pilar e pela extração de areias, acelerando o processo de descalçamento da fundação do pilar P4. Segundo o relatório do LNEC um reforço no pilar P4 teria sido suficiente para evitar o colapso da ponte.

Figura 2.60 - Ponte de Entre-os-Rios em ruína devido essencialmente à erosão nos seus pilares (TVI24)

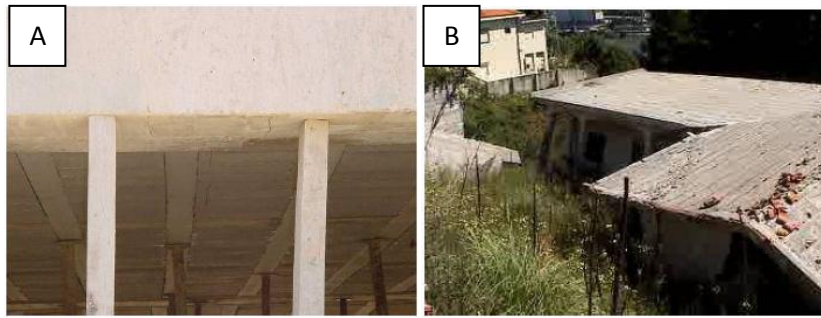
Figura 2.61 - (A) fissuras numa viga; (B) colapso de uma estrutura (Moreira *et al.*, 2007, *in* Carvalho, 2010)

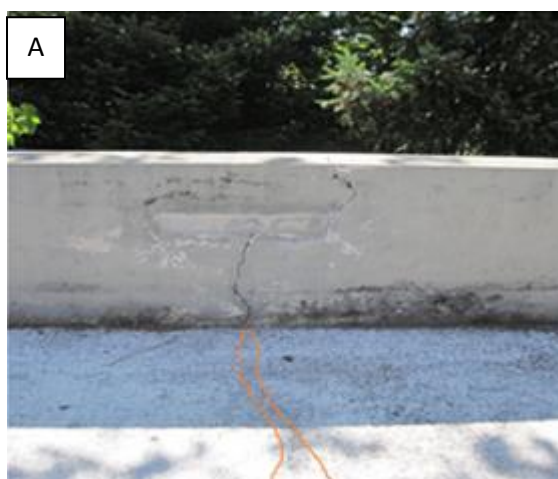
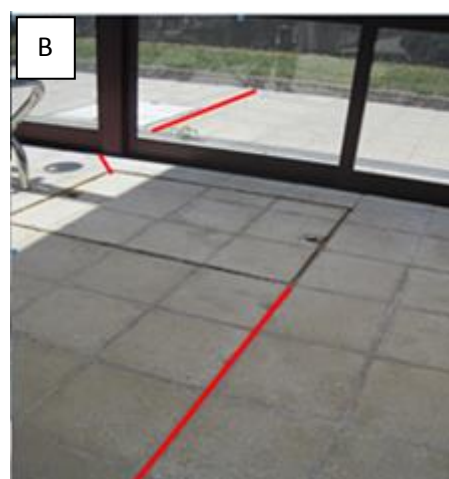
A parte Noroeste do terreno é constituída por terreno natural (solos residuais graníticos e granitos alterados, bastante resistentes); a parte Sudeste é constituída por aterros, mal compactados, que deram origem a assentamentos diferenciais, sendo visíveis diversas fraturas, no piso envolvente às piscinas (Figura 3.9 A e B).

Figura 3.9 - Deformações nas piscinas contínuas exteriormente (A), interiormente (B) (ponto a)

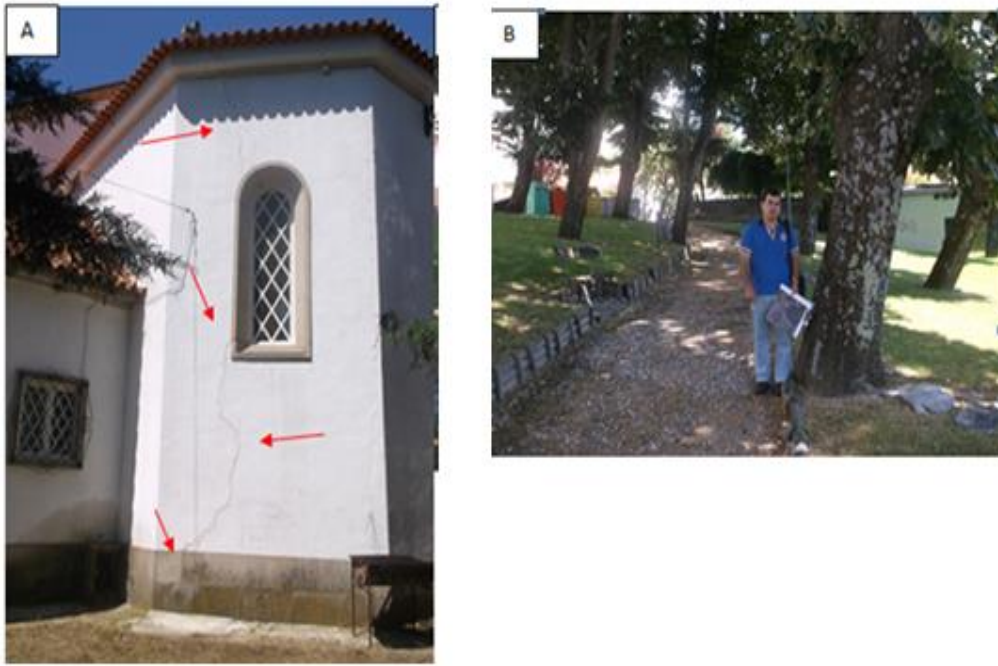
Figura 3.12 - A) deformações na igreja (ponto c); B) Inclinação das Tílias, no jardim das Tílias (ponto d)

Nos restantes pontos identificados (ponto *d*, *e*) verifica-se uma instabilidade global conforme se pode verificar nas imagens registadas (Figuras 3.11 e 3.12 e Anexo I). As árvores encontram-se todas inclinadas, mas com um ângulo bastante elevado; existem ruas com 10 a 15 habitações contínuas, com construções diferentes e realizadas em momentos diferentes e todas apresentam fissuras semelhantes, sendo estas fissuras desde a linha terrena até à cobertura, em que a inclinação é comum em todas, evidenciando o sentido do deslizamento global da encosta.

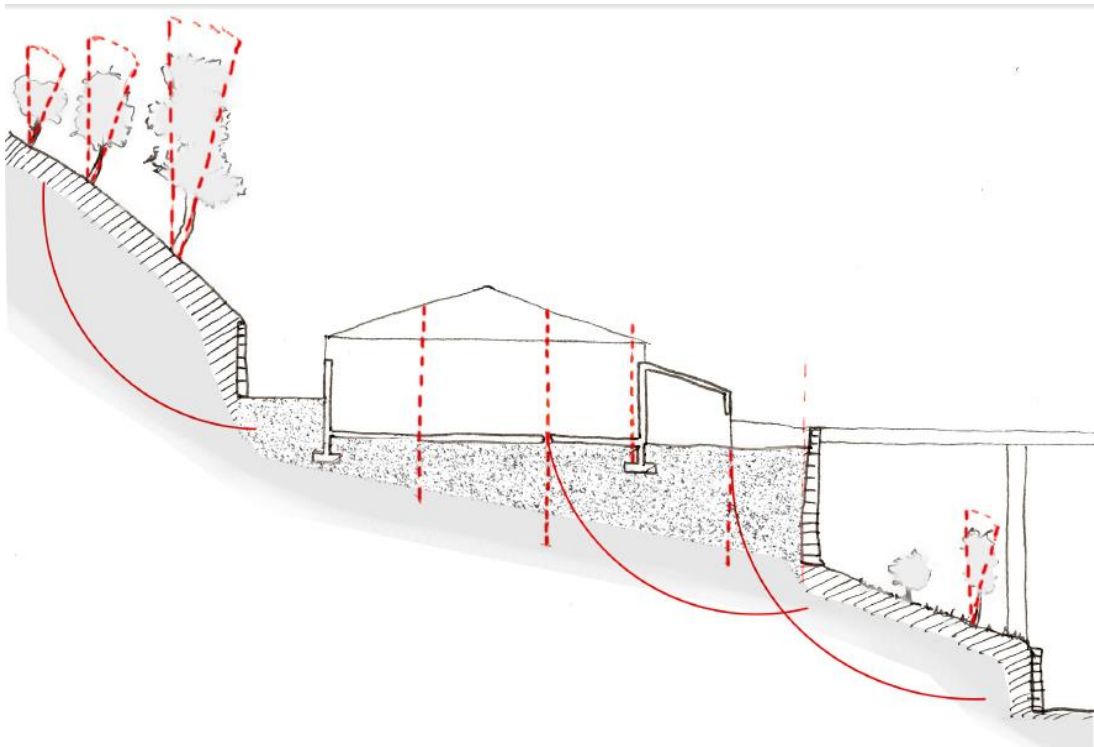
As infiltrações dentro e fora de ambos os pavilhões permitem por vezes a infiltração de água no aterro, tornando a situação mais instável e a possibilidade de ocorrência de rutura no muro de suporte do aterro e eventualmente num escorregamento global como um talude tal como foi elucidado nas Figuras 3.13 e 3.14.

Figura 3.13 - Esboço elucidativo das possíveis superfícies de rutura potenciais nas piscinas Municipais (NW-SE)

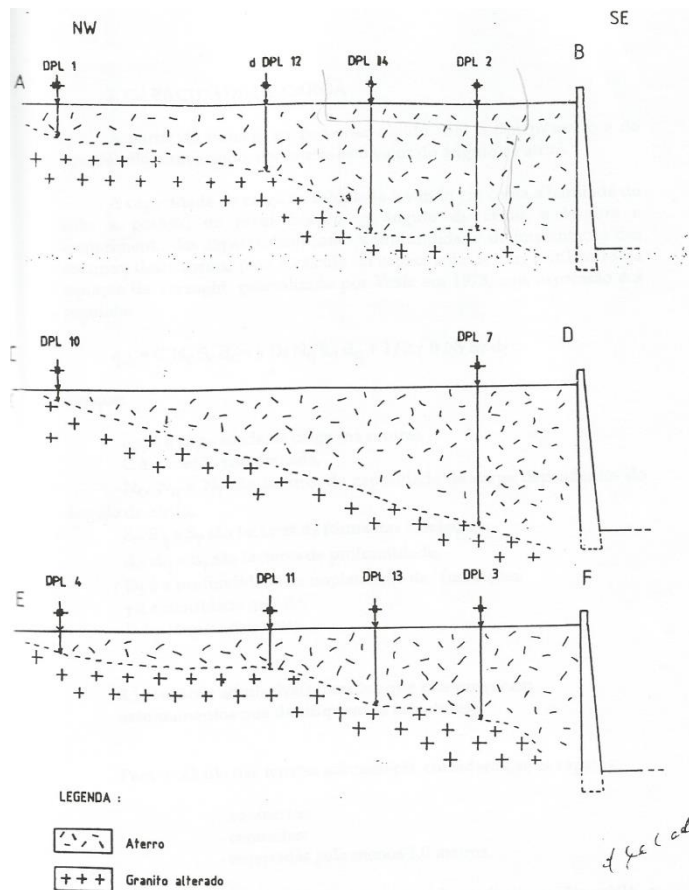
O setor SE corresponde a uma encosta que inclina para Sudoeste, tendo sido parcialmente horizontalizada por intermédio de um aterro. Para suporte deste mesmo aterro existe um muro construído em blocos de granito, com altura aproximada de 8.5 metros, encastrado cerca de um metro na sua base como é visível na Figura 3.15.

Figura 3.15 - Corte na Zona das Piscinas Municipais (Ladeira, 1994)

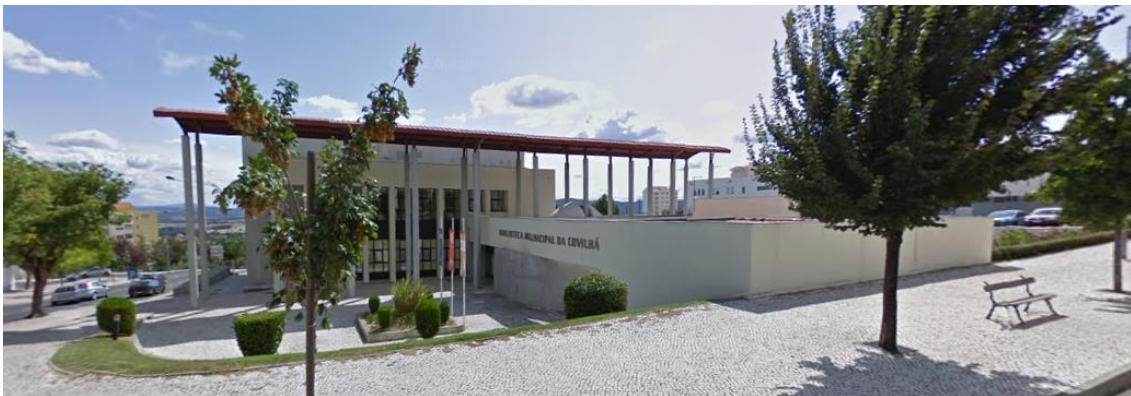
Figura 3.18 - Biblioteca Municipal da Covilhã

Em relação à biblioteca (Figura 3.18) salienta-se que os pilares em betão observados apresentam uma malha de fissuração muito frequente e sistemática em todos (Figura 3.19), o que pode ser grave porque evidencia que existirão alguns fenómenos instabilizados naqueles elementos estruturais, com origem provável em assentamentos excessivos nas fundações dos mesmos. Na Figura 3.20 foi realizado um esquiço elucidativo de algumas deformações visíveis na Biblioteca a nível estrutural e sua fundação sendo esta mesmo a justificativa dos fenómenos ocorridos.

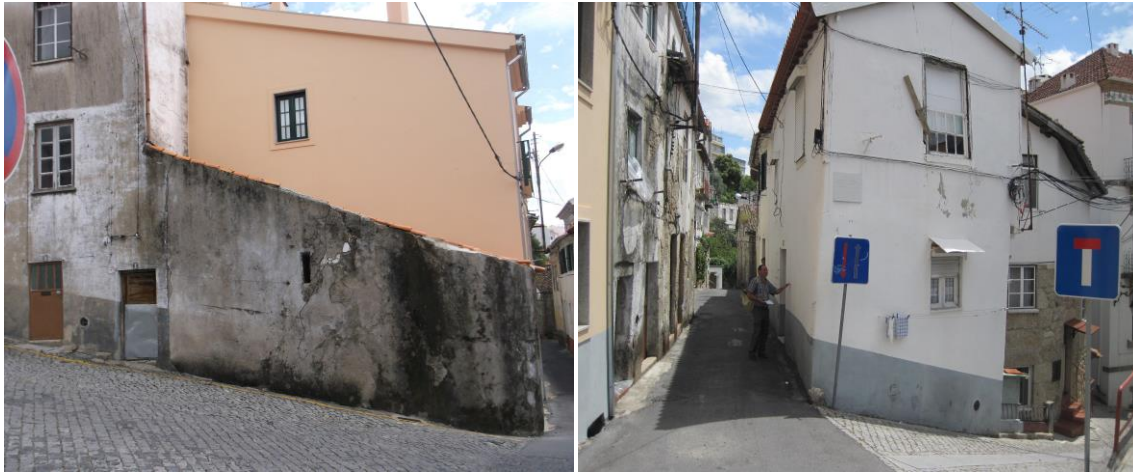
Há especialmente duas habitações, que se encontram em anexo (Anexo I - Caso Nº3) que demonstram mesmo a cedência do terreno e uma possível rotação como é visível também na Figura 3.23.

Figura 3.23 - Imagens de casas que evidenciam (por apresentar as paredes desalinhas da vertical) consideráveis patologias na zona em análise (a), Largo Eduardo Malta

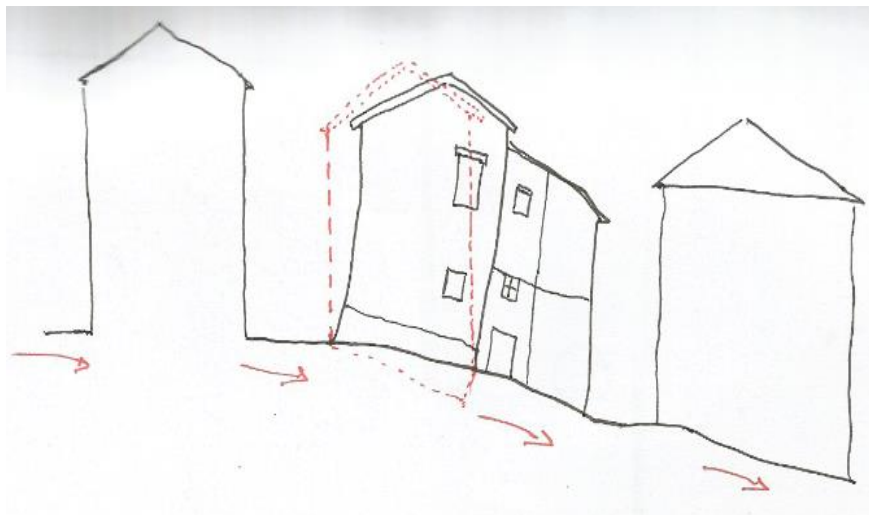
No local interpreta-se que ocorre um significativo deslizamento superficial ao observar a envolvente ao largo Eduardo Malta, tal como se elucida no esquiço na Figura 3.24.

Figura 3.24 - Esquiço elucidativo sobre o fenómeno que leva às deformações visíveis nos edifícios da zona do Largo Eduardo Malta

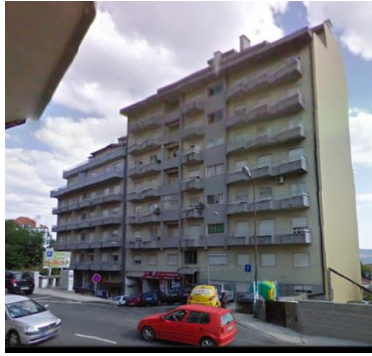
Figura 3.26 - Edifício com potenciais problemas de origem geotécnica na Rua José Ramalho

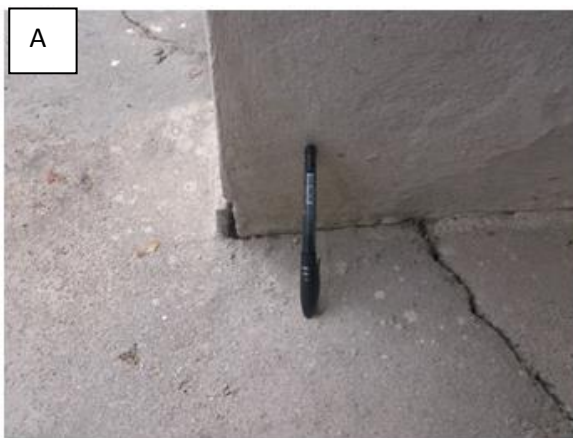
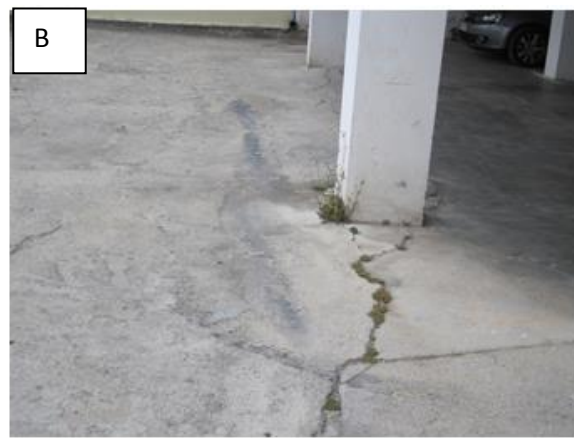
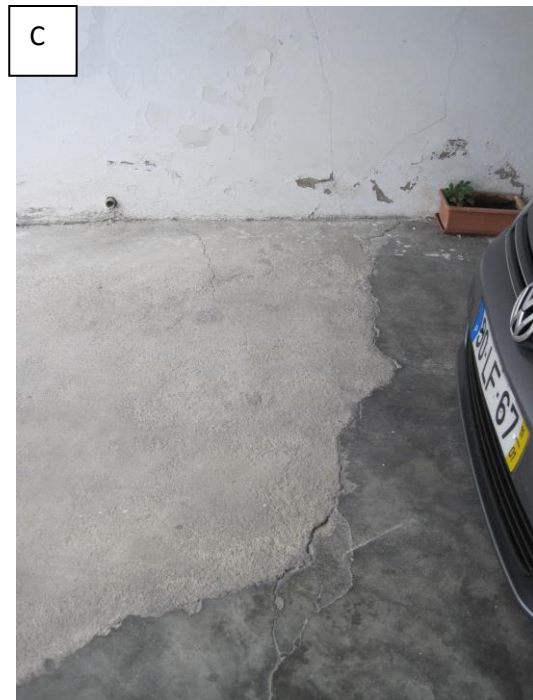
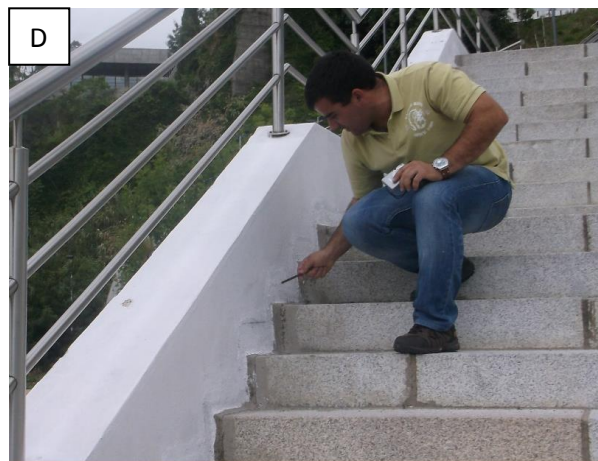
O caso de estudo Nº4 (Figura 3.25) é uma zona muito acidentada e onde foram construídos edifícios de dimensões singulares para além de se entender que não estão adequadamente inseridos a nível urbano na cidade da Covilhã, além da situação geotécnica não ser à partida favorável. Na Figura 3.26 apresenta-se o edifício que tem algumas anomalias no alçado posterior, que com base na percepção visual do talude, registos efetuados, e no trabalho de Pinheiro (2013) leva a concluir que existem algumas evidências de deslizamentos potenciais do talude num todo, isto é, de modo a envolver o próprio edifício. Na Figura 3.27 são apresentadas algumas das patologias registadas no referido edifício. Salienta-se em particular a Figura 3.27 D, onde se regista um assentamento visível de 10 cm aproximadamente; outras são visíveis no Anexo I.

Figura 3.27 - Imagens de algumas patologias do edifício contíguo á rua José Ramalho (A, B, C), Jardim da Goldra (D)

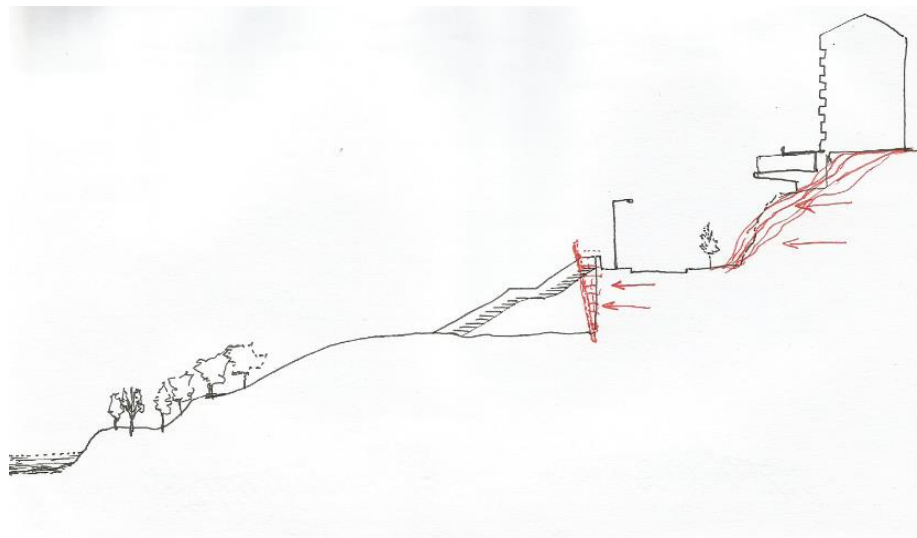
No sentido de apresentar uma noção geral sobre os aspetos geotécnicos que levam a resultarem algumas patologias nas estruturas daquela zona, fez-se o esquiço representado na Figura 3.28.

Figura 3.28 - Esquiço sobre aspetos geotécnicos que potenciam as principais patologias do edifício na rua Jose Ramalho à Ribeira da Goldra
