UNIVERSIDADE DA BEIRA INTERIOR

**Patologias com origem geotécnica em estruturas de
Engenharia Civil na cidade da Covilhã**

Dissertação para obtenção do Grau de Mestre em
Engenharia Civil
(Mestrado Integrado)

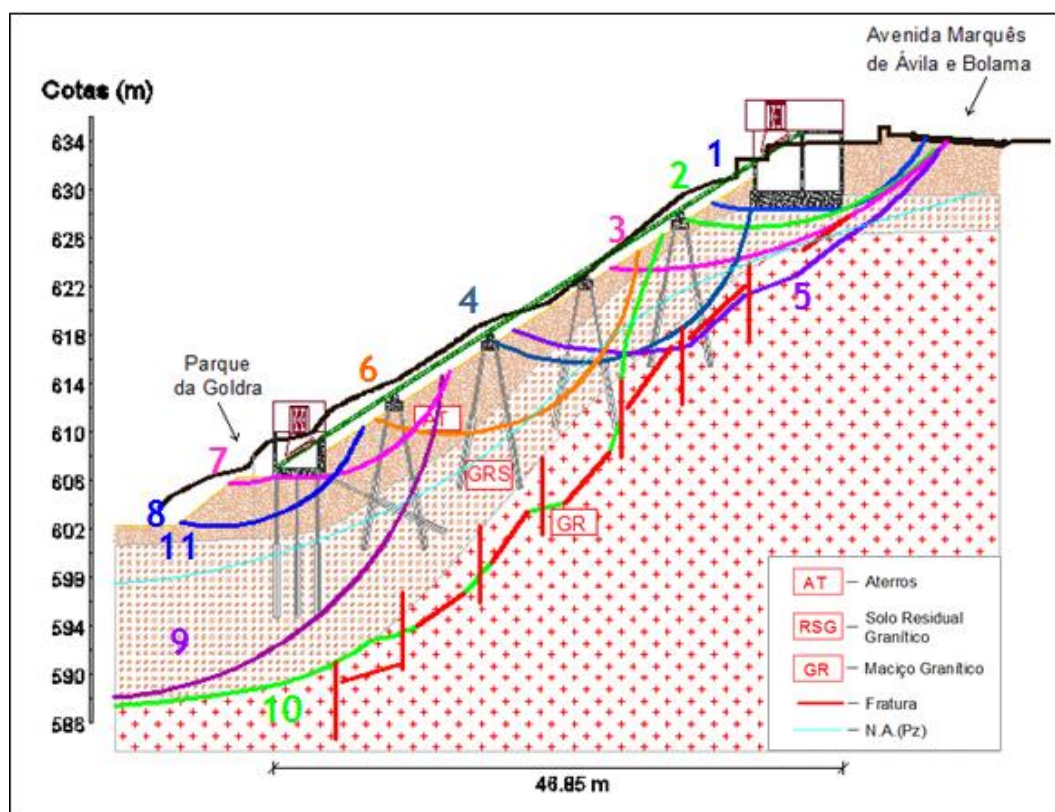
de rutura e potencial do talude e avaliaram-se os respetivos fatores de segurança. Evidenciam-se em especial as situações com a superfície de rutura a envolver apenas a unidade geotécnica AT (solos arenosos com matéria orgânica, aterros, lixos e entulhos), que apresentam potencial elevado de instabilizarem; é o caso da superfície 7 e nomeadamente a 11, que em caso de saturar haverá instabilidade pela certa. No que respeita às restantes situações, os casos que envolvem predominantemente a unidade GRS (solo residual granítico) também não apresentam situações muito satisfatórias, pois apresentam fatores de segurança modestos, sendo de salientar que as situações não consideraram o nível freático elevado e por isso a situação poderá ser potencialmente muito perigosa em períodos longos de muita precipitação. Estas situações, por serem em local contíguo com o edifício referido anteriormente, orientam para que a zona em análise no futuro seja alvo de uma monitorização cuidada, no sentido de evitar problemas graves de verdadeiras ruturas.

Figura 3.31 - Esboço sobre onze cenários de rutura potencial de acordo a estabilidade do talude onde se instala o elevador da Goldra na cidade da Covilhã (Pinheiro, 2013)

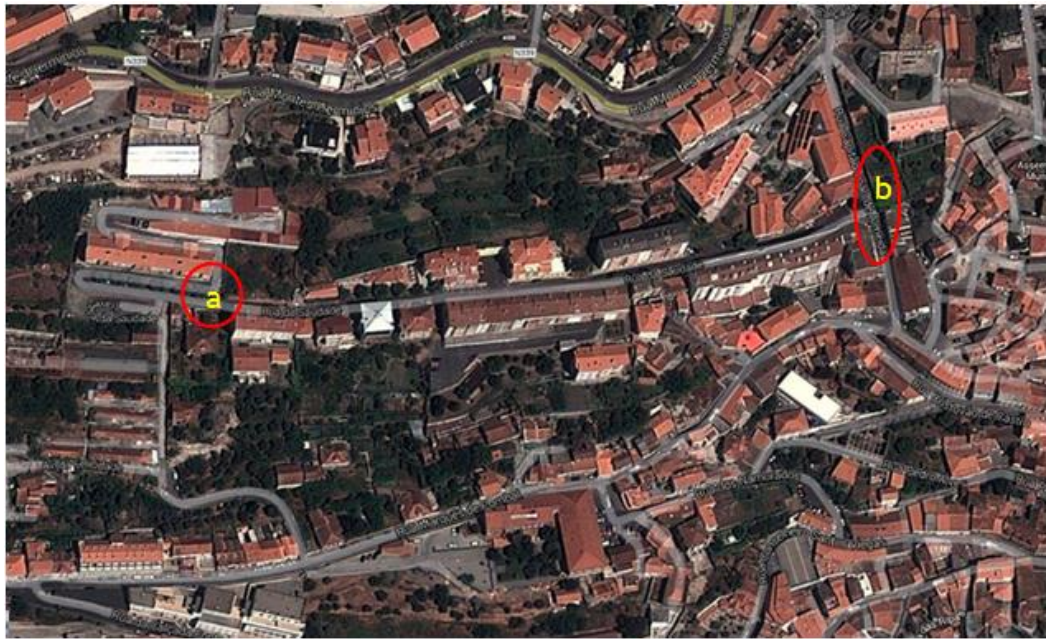
O caso de estudo Nº5 (Figura 3.32) é uma zona muito acidentada e onde foram construídos edifícios relativamente altos tal como no caso anterior contudo não ocorrem fenómenos de patologias associados a problemas geotécnicos de grande gravidade.

De todas as zonas em análise, este caso em estudo revela-se o menos grave, ou seja, o caso em que existem menos perturbações nas edificações. Após uma conversa com os inquilinos, todos indicam que estes edifícios têm uma boa construção e realmente após uma análise visual consegue-se observar que não existem quaisquer manifestações patológicas nestes edifícios. Contudo existem alguns muros de suporte em alvenaria como em blocos de betão com fissuras que orientam para ruturas circulares potenciais típicas de taludes terrosos. Foram registados dois casos (a e b, Figura 3.32), mostrando-se algumas imagens das patologias na Figura 3.33.

Figura 3.32 - Locais de estudo individualizado no Caso N°5: Muros de suporte em Alvenaria: a - Rua da Saudade, b - Rua João de Almeida

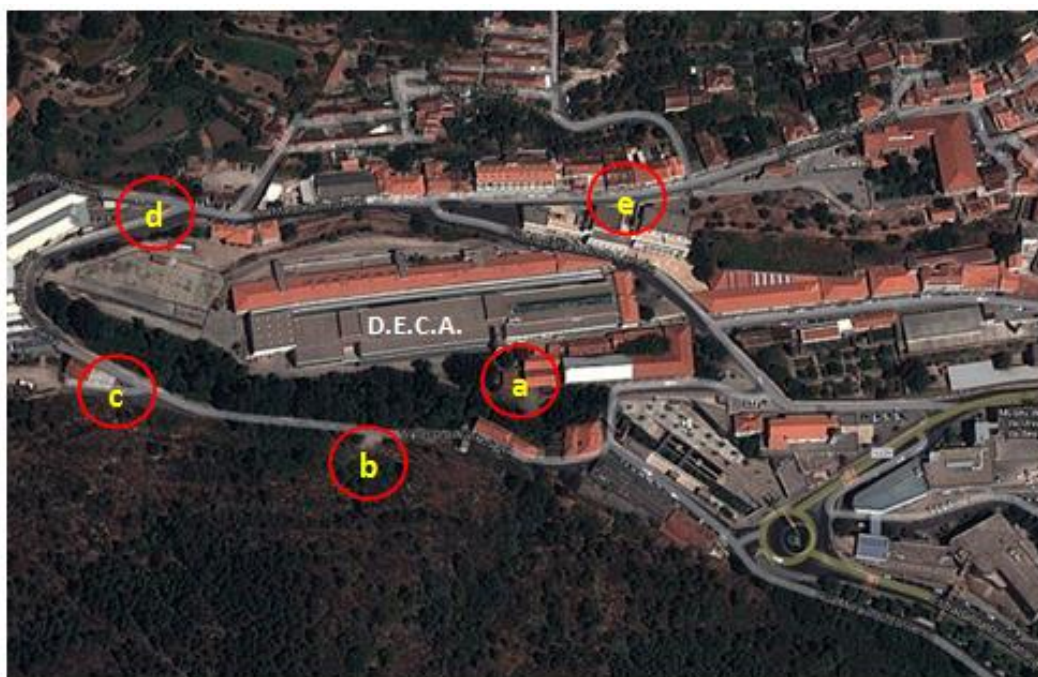
Figura 3.36 - Locais de estudo individualizado no Caso Nº6 : Edifício paralelo ao DECA (a), Travessa da Fonte Santa (b a d), Rua Marquês de Pombal (e)

A zona em análise apresenta-se com um relevo bastante acidentado. Os pavimentos das ruas (Travessa da Fonte Santa (b e c) e Rua Marques de Pombal (d)) envolventes ao edifício das engenharias apresentam, num todo, algumas deformações que, genericamente se entende terem origem em fenómenos associados a deslizamentos dos taludes com convergência para a ribeira da Goldra, sendo perceptível em várias zonas. Também, é visível na Travessa da Fonte Santa (figura 3.33-D) a inclinação de algumas árvores que existem na mesma zona, estas apresentam um ângulo bastante elevado em relação á verticalidade. As construções envolventes ao edifício das engenharias apresentam algumas deformações, contudo uma das situações mais problemáticas é o novo empreendimento denominado por Alta Vista, em que apresenta sérias deformações estruturais, devido a assentamentos excessivos.

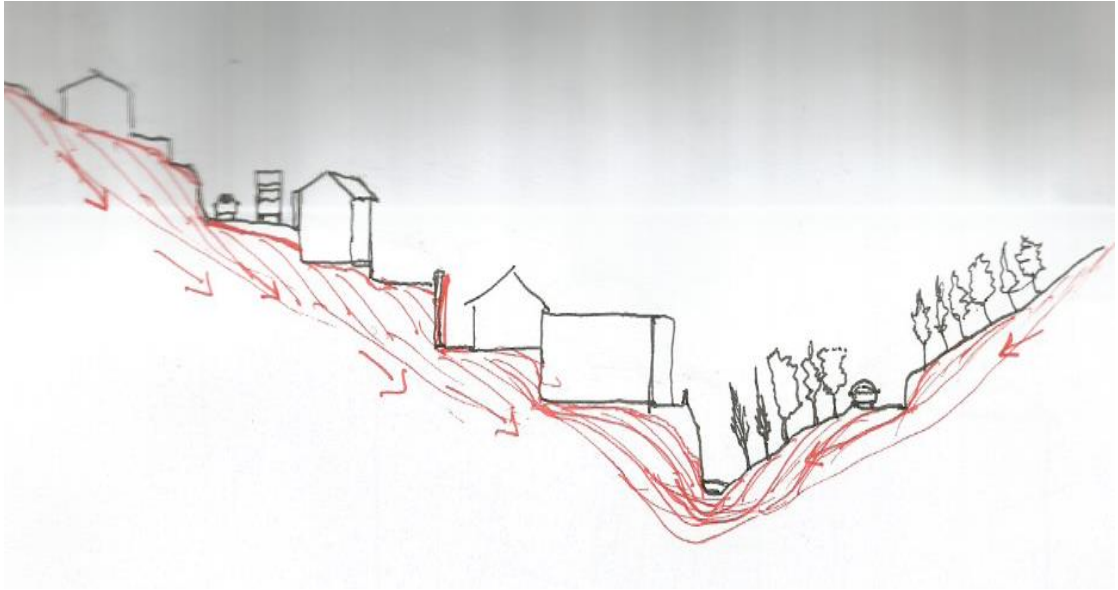
Figura 3.38 - Esquema de princípio sobre a tendência geral em termos de instabilidade dos taludes da zona do Pólo das Engenharias da Universidade da Beira Interior

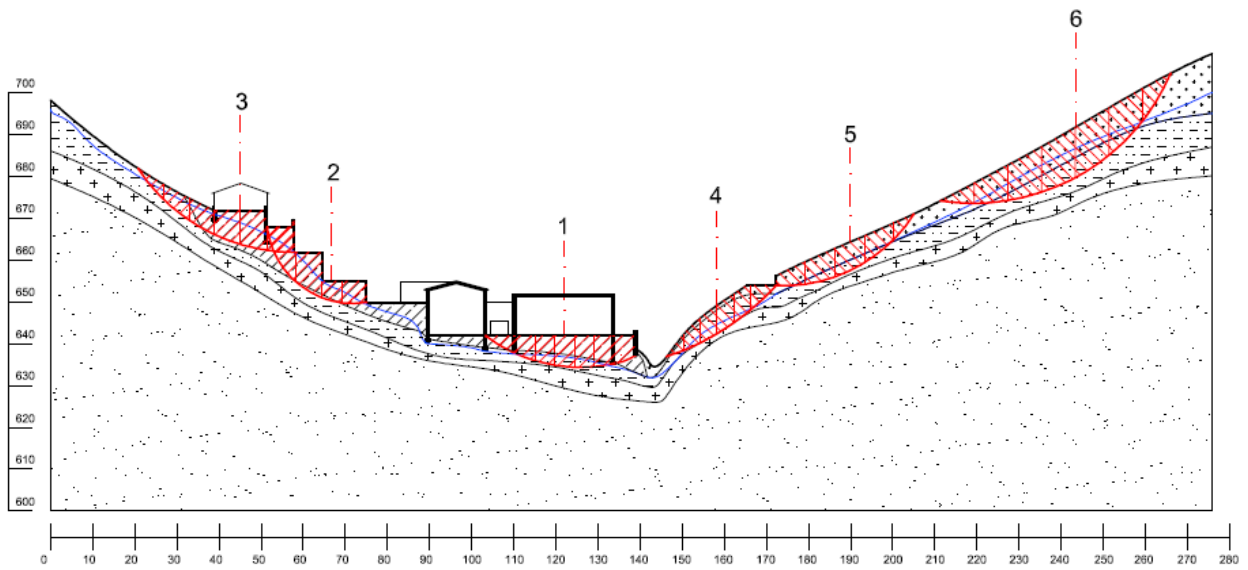
Neste item foi feita a avaliação da estabilidade dos taludes, estudando 6 superfícies de rutura de acordo com o apresentado na Figura 3.39.

Admitiram-se taludes terrosos, e o fator de segurança (FS) determinou-se de acordo com o método das fatias (Ferreira Gomes, 2004), que genericamente, após se definirem as várias fatias, considera-se o rácio entre o somatório dos esforços resistentes, com o somatório dos esforços instabilizadores. Os elementos considerados para cada superfície de rutura apresentam-se detalhadamente no Anexo II, quer em termos de desenho, quer em termos de elementos numéricos de cálculo. Os valores de FS finais obtidos para os vários cenários apresentam-se na Tabela 3.4.

De uma análise detalhada de todos os resultados verifica-se que nos casos em análise Nº2 e 4 podem ter uma rutura eminente. Por exemplo, se existir rutura no caso Nº2 com um $FS=1.18$, por consequência vai existir rutura no caso Nº3 em que existe um edifício. Assim, estes dados orientam para que haja cuidados especiais nesta zona, nomeadamente drenagens adequadas de modo a baixar o nível freático, pois caso contrário poderão ocorrer nomeadamente em épocas muito pluviosas alguns consideráveis acidentes, com a rutura de alguns taludes de grande significado e em zonas que frequentemente envolve a circulação de pessoas e bens. Salienta-se que estas zonas coincidem com aquelas que Cavaleiro (2001) considerou de não adequadas em termos de aptidão à ocupação urbana.

Figura 3.39 - Cenários sobre superfícies de rutura consideradas para avaliação da estabilidade dos taludes na zona do Pólo das Engenharias da Universidade da Beira Interferir

Devem ter-se em atenção as infiltrações de águas de minas e nascentes e da própria precipitação. Deveria ter especial atenção, através da colocação de drenos longitudinais, drenos sub-horizontais e galerias drenantes de modo a permitirem que a água seja encaminhada para os sítios devidos, evitando assim situações muito graves como a erosão, lubrificação das areias e rutura de taludes. Os taludes também podem e devem ser tratados com máscaras drenantes ou com coberturas vegetais de modo a aumentar a segurança dos mesmos.

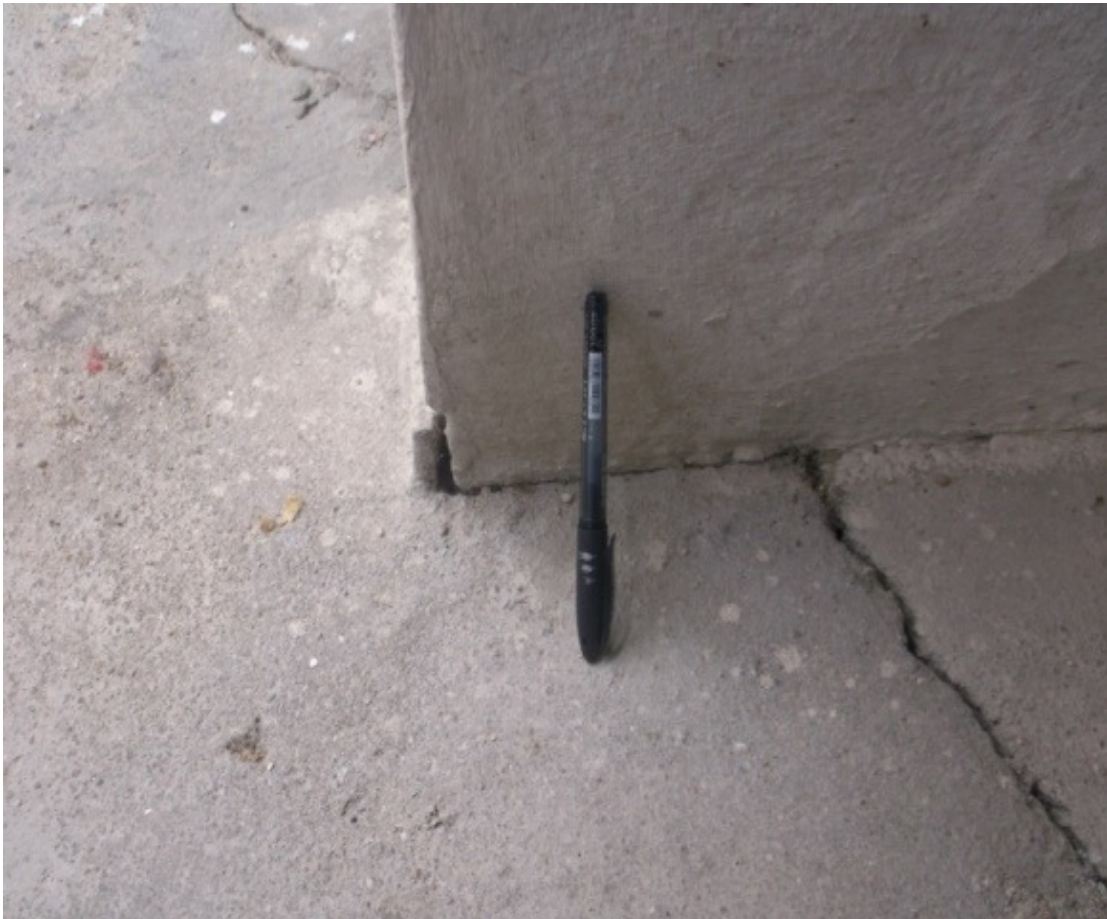
Figura 4.1.1

Local: Edifício ao Lado do elevador na rua José Ramalho

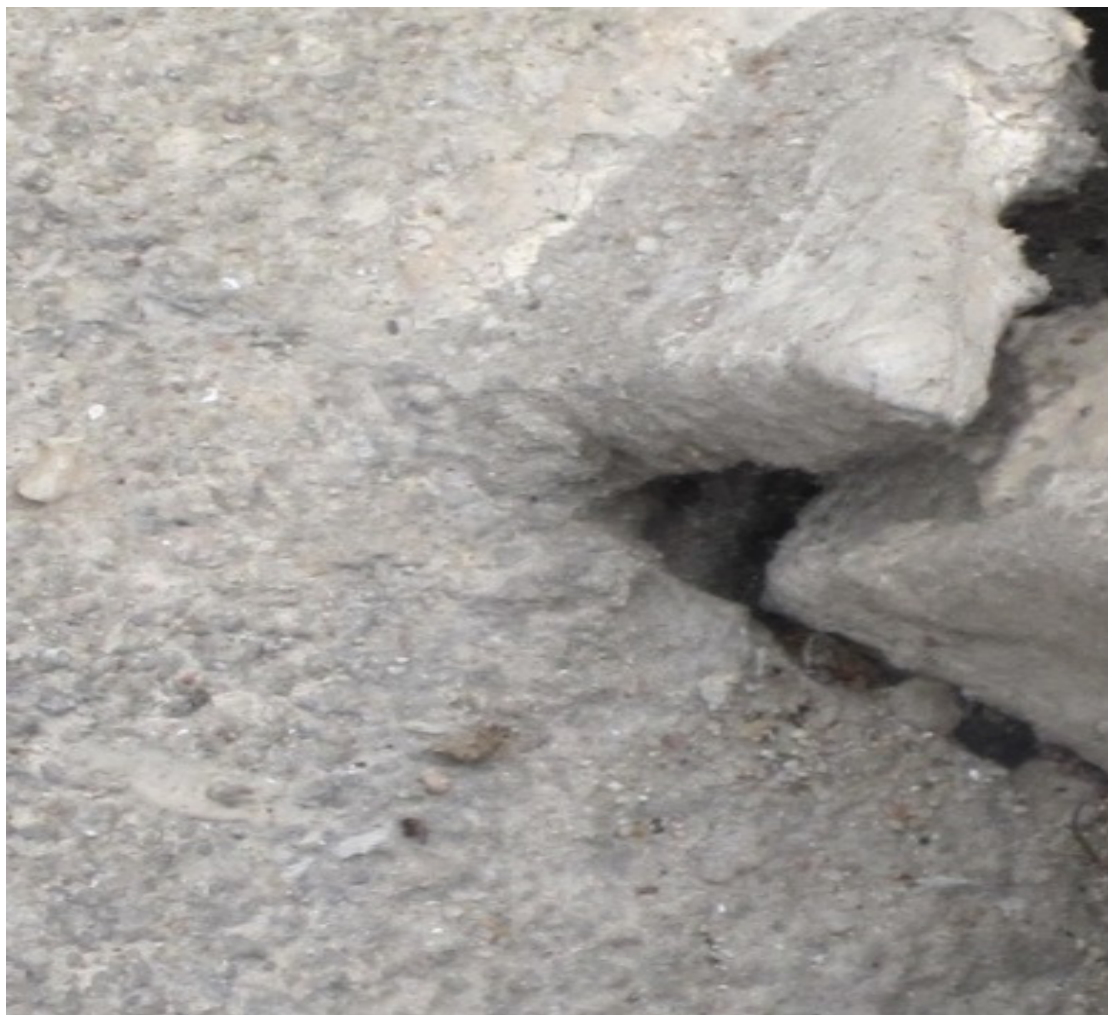
Figura 4.1.2

Local: Edifício ao Lado do elevador na rua José Ramalho

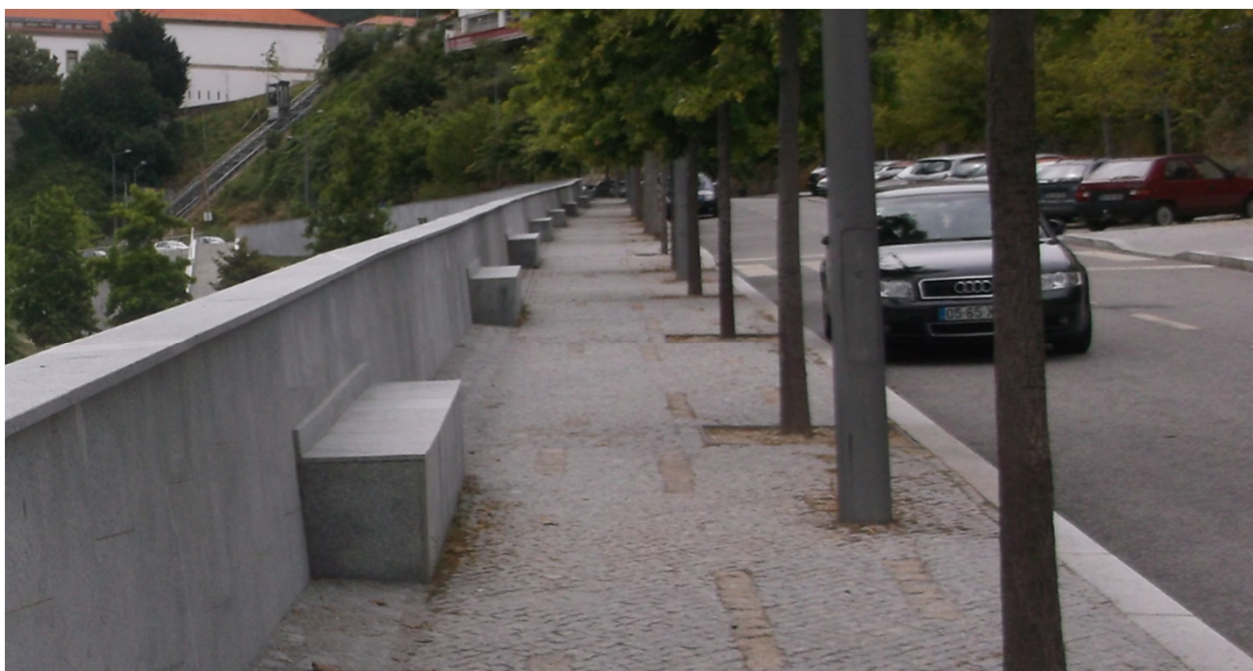
Figura 4.2.0

Local: Jardim da Goldra

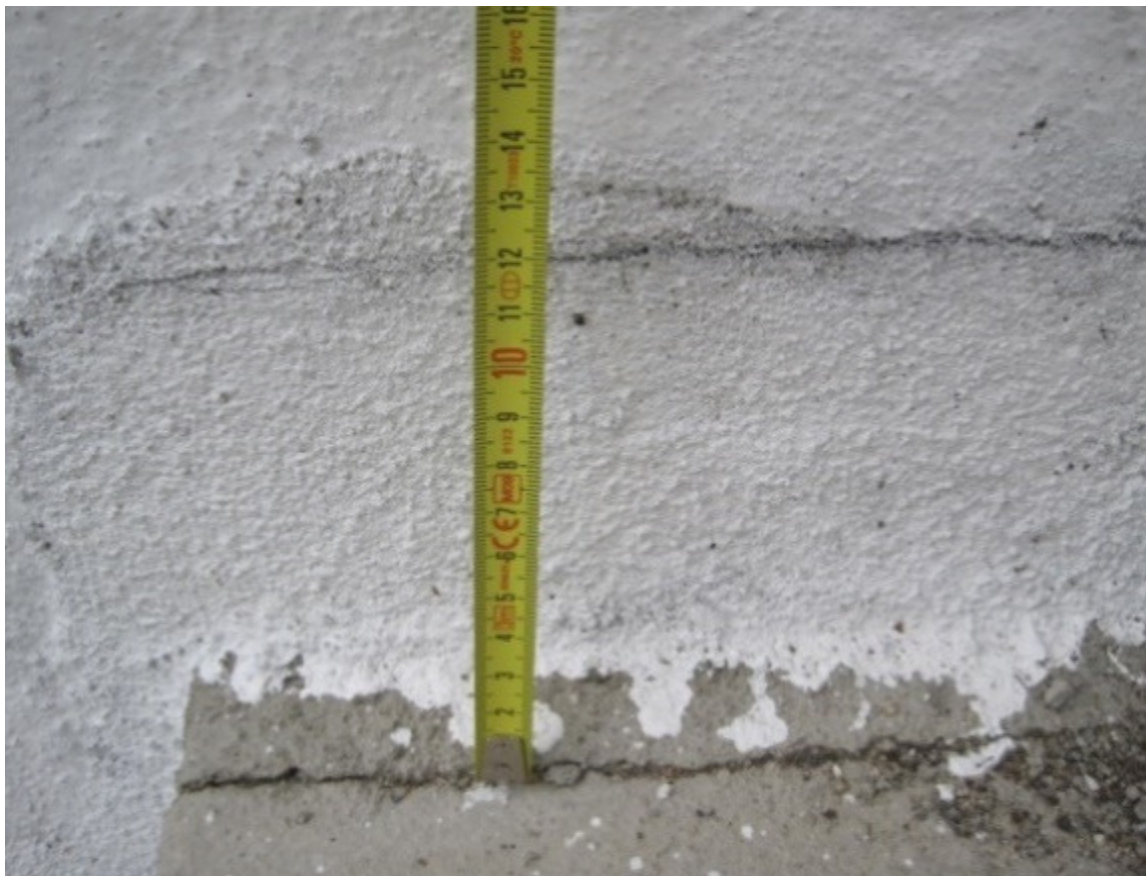
Figura 4.2.1

Local: Jardim da Goldra

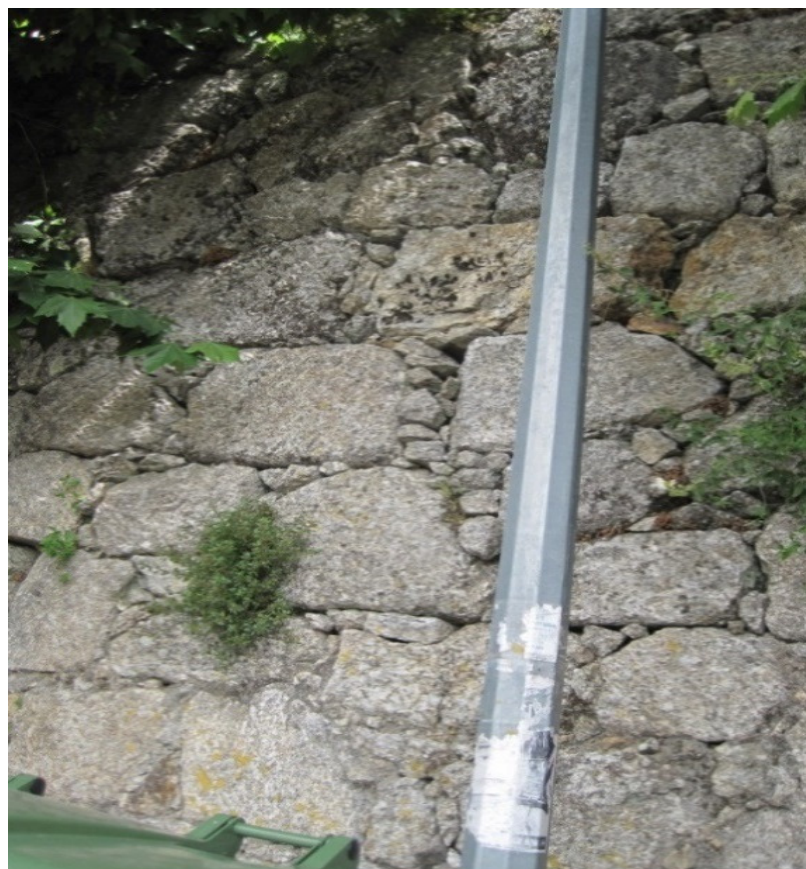
Figura 5.1.0

Local: Saudade

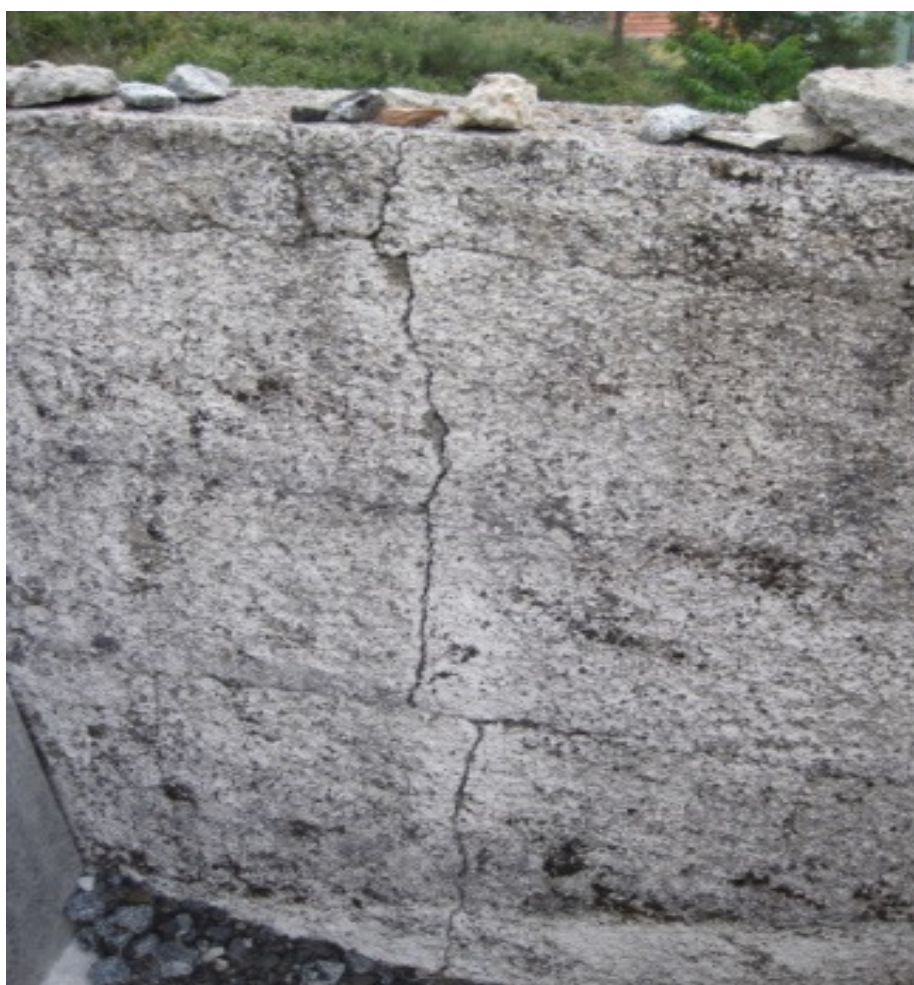
Figura 5.1.1

Local: Saudade

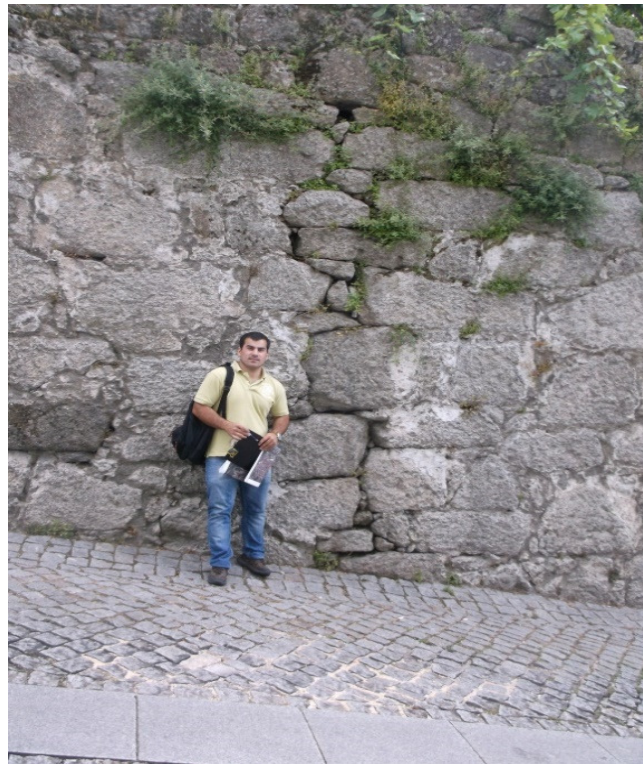
Figura 6.2.0

Local: Saudade

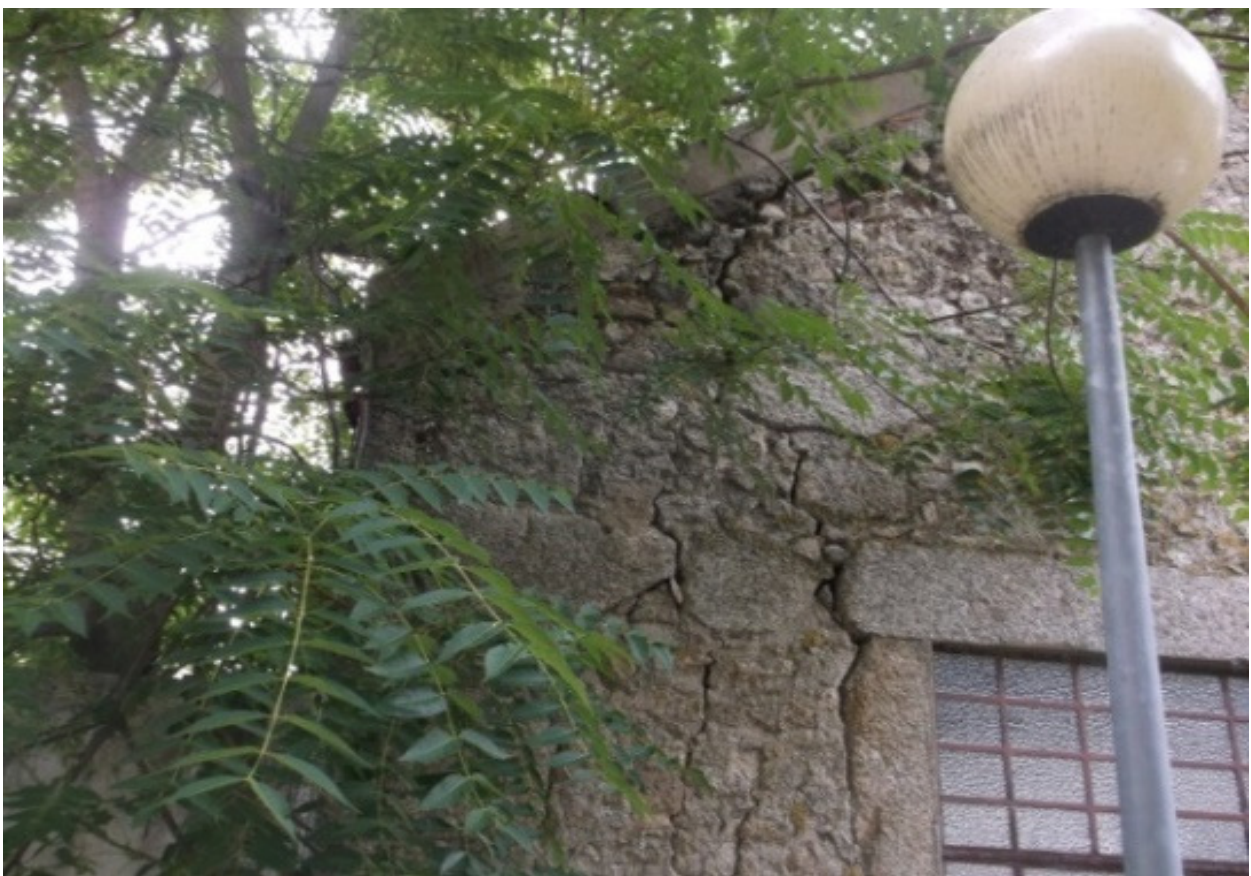
Figura 6.1.0

Local: Zona envolvente da Faculdade das Engenharias (U.BI.)

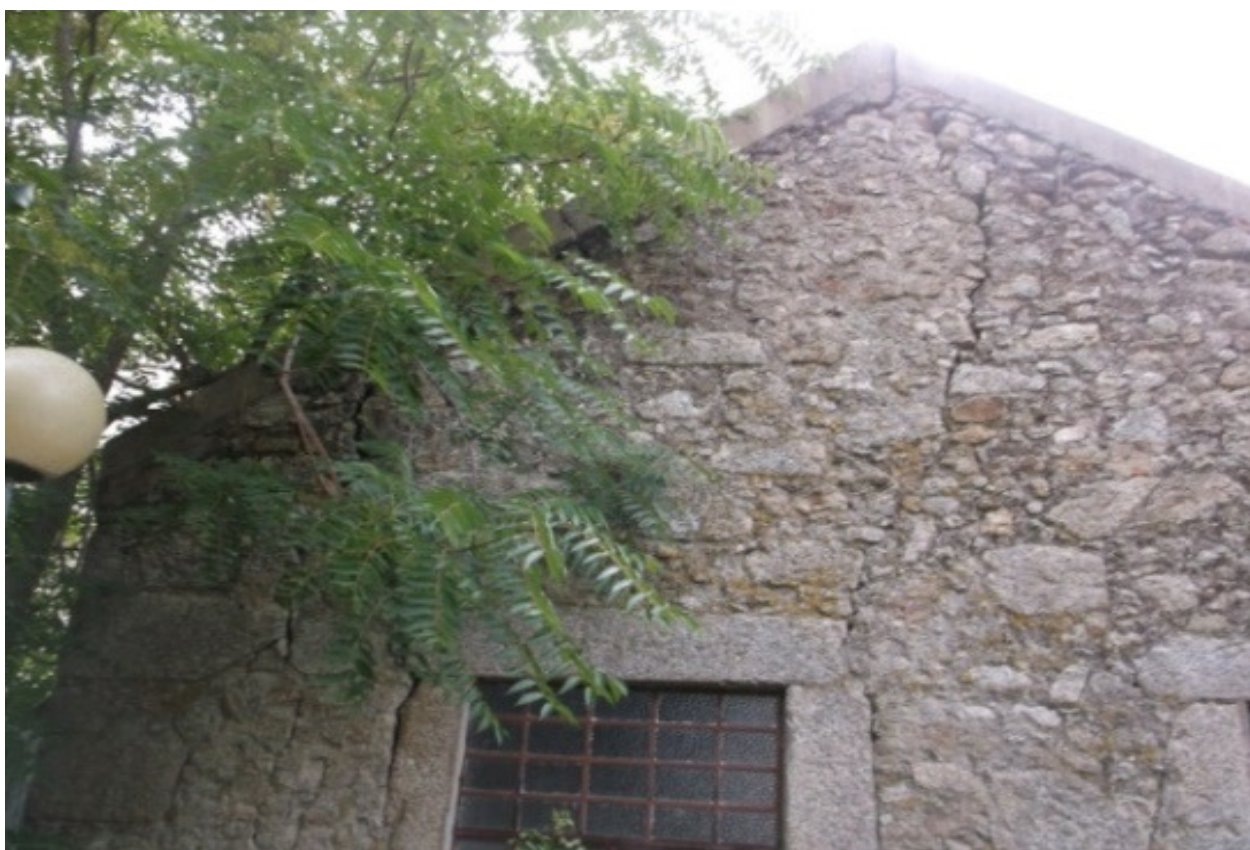
Figura 6.1.1

Local: Zona envolvente da Faculdade das Engenharias (U.BI.)

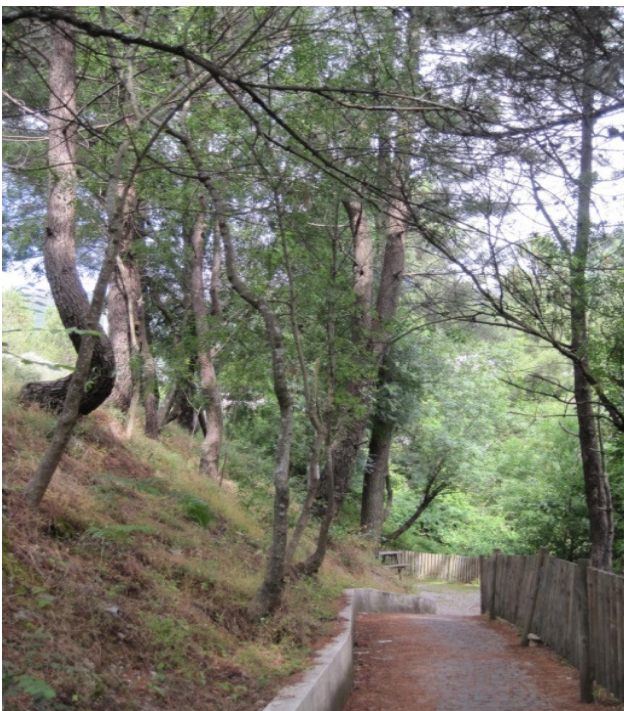
Figura 6.2.0

Local: Zona envolvente da Faculdade das Engenharias (U.BI.)

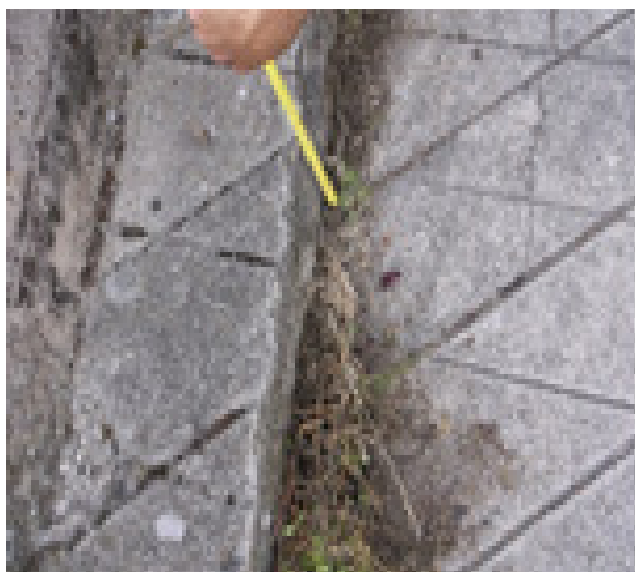
Figura 6.4.0

Local: Zona envolvente da Faculdade das Engenharias (U.BI.)
