Inventariação do Património Religioso com Recurso aos Sistemas de Informação Geográfica no Concelho do Sabugal

Dissertação para obtenção do Grau de Mestre em
Sistemas de Informação Geográfica
(2º ciclo de estudos)

maio de 2021

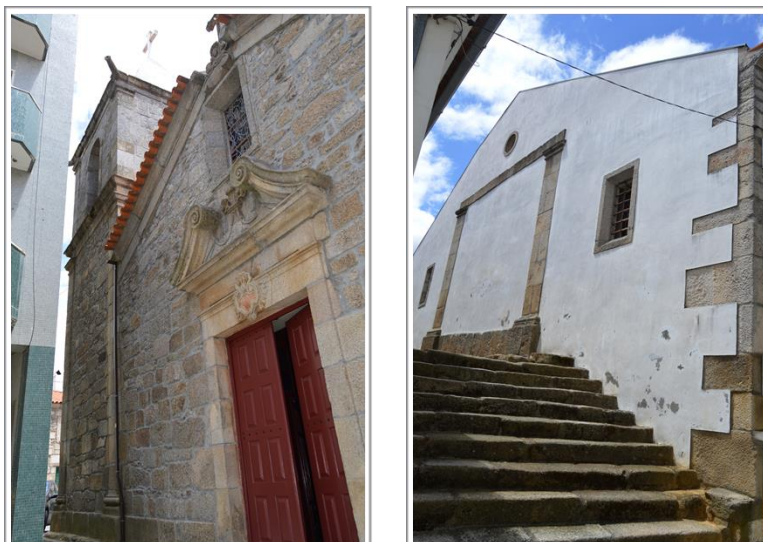
Figuras 2.5 e 2.6 - Sabugal, Igreja de São João Batista. Fotos tiradas em 10 de julho de 2017. Fonte: Telma Rebelo

É notória a perda de valor que este edifício passou ao longo do processo de transformação da cidade (figura 2.5). Esta igreja teve o seu significado singular sobreposto pelas construções que a circunda. Além desta situação, que retira a importância do edifício na compreensão do facto urbano, verifica-se ainda a necessidade de medidas de conservação pelo interior e exterior do edifício.

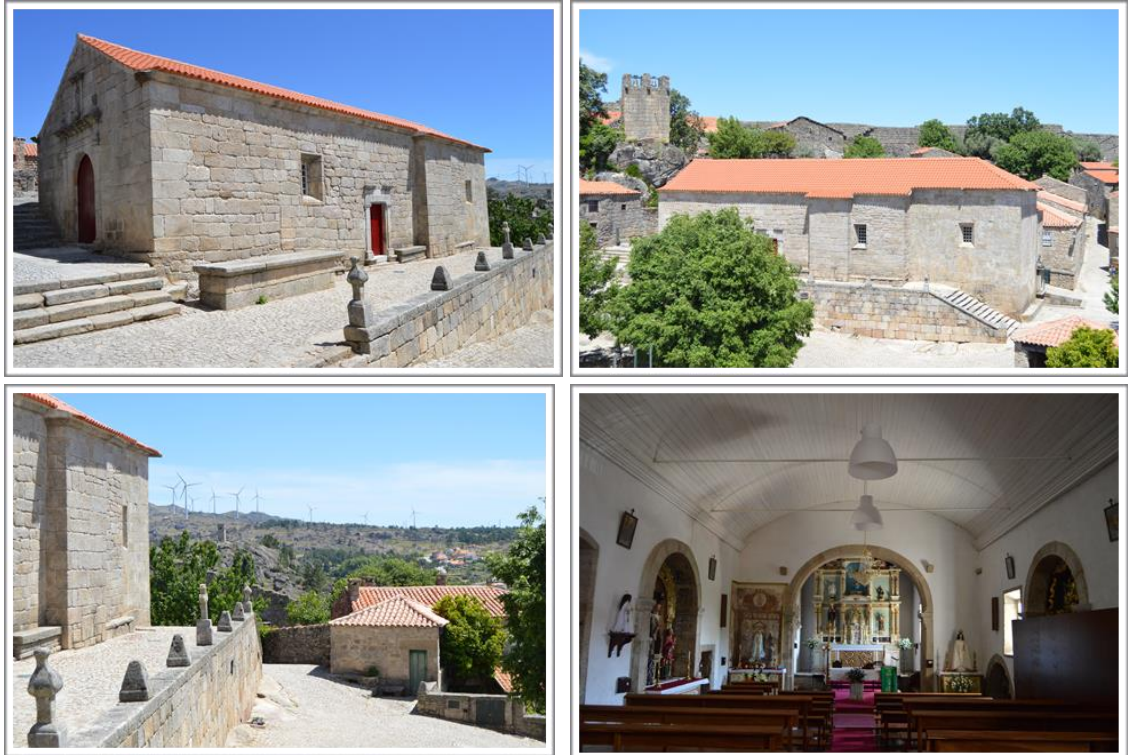
Figuras 2.31, 2.32, 2.33 e 2.34 - Sortelha, Igreja de Nossa Senhora das Neves. Fotos tirada em 18 de junho de 2018. Fonte: Telma Rebelo

Destaca-se o enquadramento paisagístico deste bem, situa-se numa área central da zona intramuros, traduzindo o seu valor e papel de suporte de memória. Apesar de ter sido alvo de obras de conservação recentes, pode-se referir que, nomeadamente pelo interior, foram acrescentados elementos dissonantes que exigem atenção.

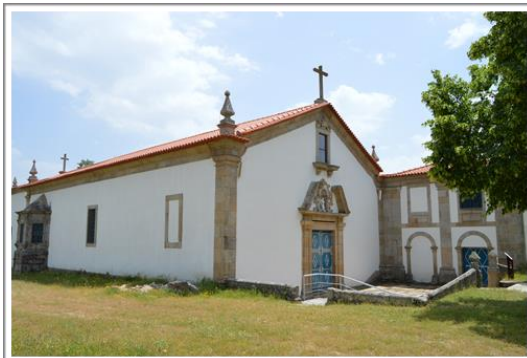
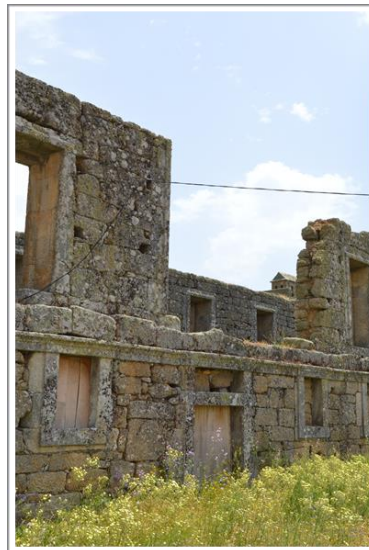
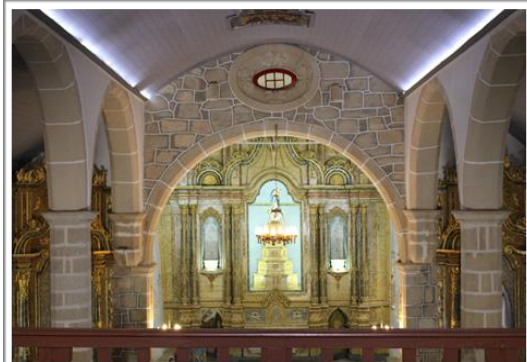
Figuras 2.57, 2.58 e 2.59 - Alfaiates, Convento de Sacaparte. Fotos tirada em 3 de julho de 2018. Fonte: Telma Rebelo

A igreja que integra este complexo, tem sido alvo de ações de restauro e conservação, contudo ao nível do espaço exterior, notam-se sinais de abandono e sub-aproveitamento de toda esta estrutura para fruição e interpretação histórica.

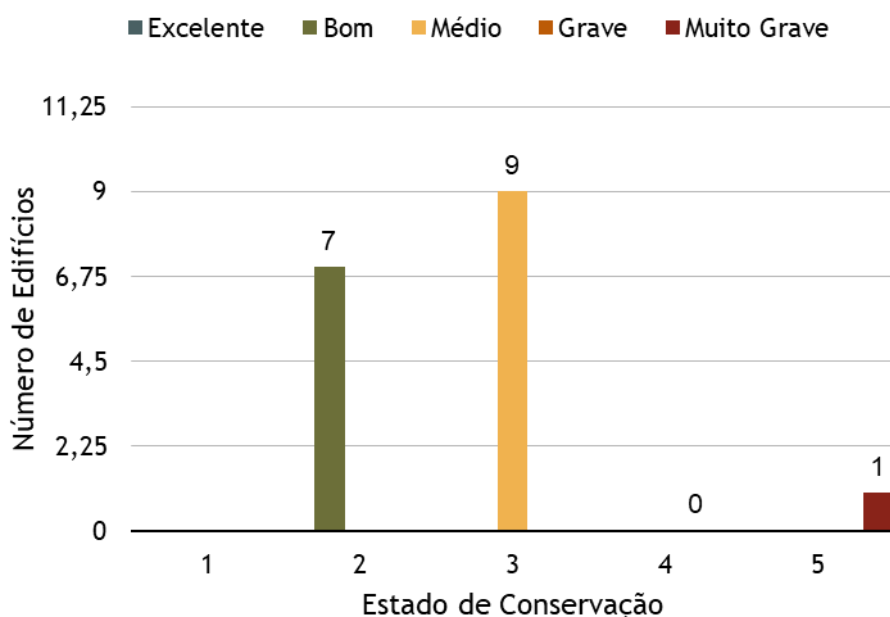
Figura 5.1 - Gráfico do estado de conservação dos edifícios analisados. Fonte: Telma Rebelo

De forma geral, através da análise representada pelo gráfico a cima, o estado de conservação é maioritariamente médio e bom, 9 e 7 edifícios respetivamente, o único edifício ao qual foi atribuída a classificação de “Muito Grave” é a Igreja Paroquial de São João em Sortelha justificado pelo estado de ruínas em que se encontra.
