Avaliação da qualidade de pavimentos rodoviários com recurso a novos métodos de inspeção

Dissertação para obtenção do Grau de Mestre em
Engenharia Civil
(mestrado integrado)

Janeiro de 2025

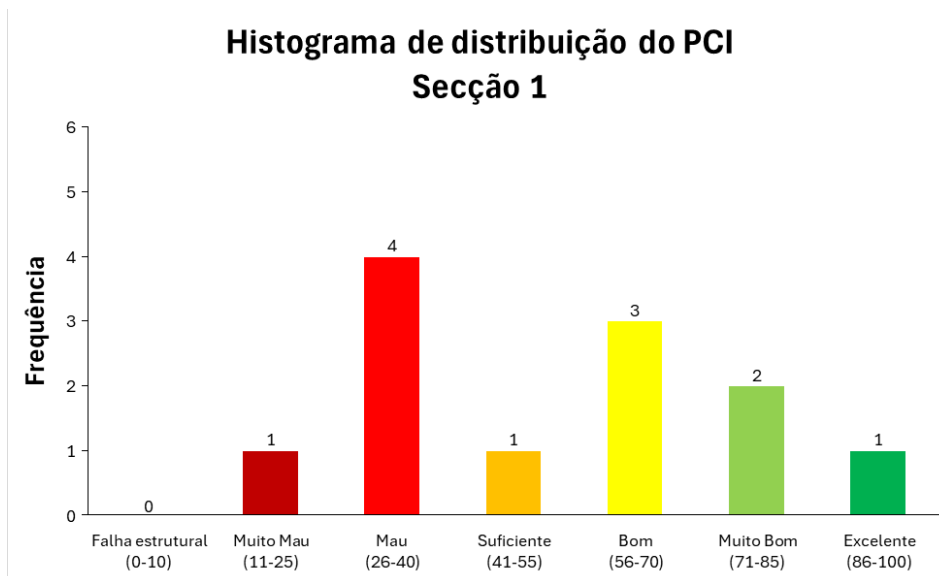
Figura 5.13: Histograma de distribuição do PCI das unidades de amostra selecionadas na secção 1, por categoria do PCI.

Adicionalmente, foram elaborados histogramas para representar a distribuição de frequência dos valores de PCI nos intervalos estabelecidos pela norma adotada, que classifica o pavimento nas categorias como Falha Estrutural, Muito Mau, Mau, Suficiente, Bom, Muito Bom e Excelente. Esses histogramas são apresentados nas Figuras 5.13, 5.16, 5.19.
