LOCALIZAÇÃO	
Cidade	Castelo Branco
Rua	Rua do Arressário
Nº polícia	30

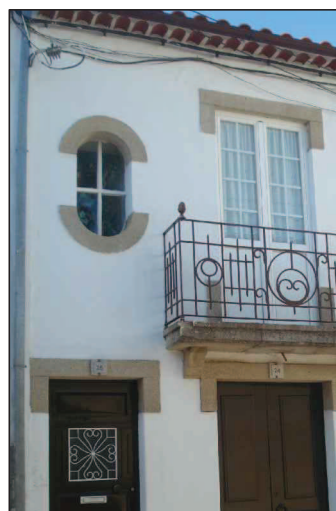
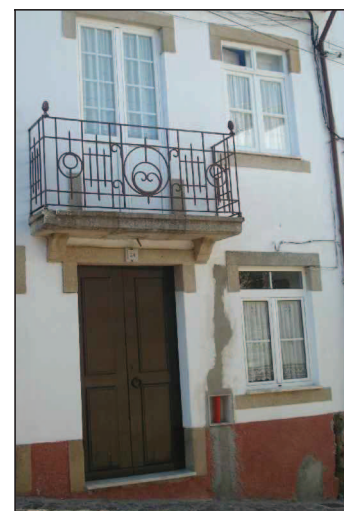
FOTOGRAFIAS

VALOR ARQUITECTÓNICO	
Excelente	
Bom	X
Não Aplicavel	
Com elemento marcante	
Qual?	
Com elemento dissonante	X
Qual? Conservação do alçado

ESTADO DE CONSERVAÇÃO				
Cobertura	X	B	M	R
Fachadas	P	O	X	U
Varanda; Terraço	X	M	U	Í
Vãos	X			N
Muros	M			A
Componentes	O	X

Proposta: Imóvel em bom estado de conservação, a necessitar de repintura do alçado.

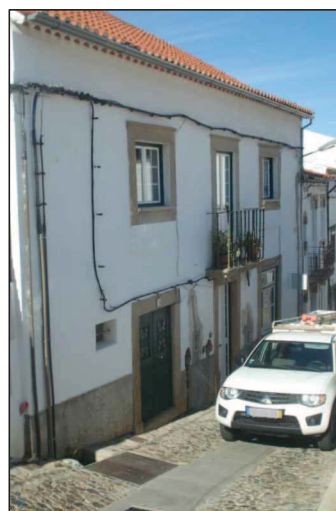
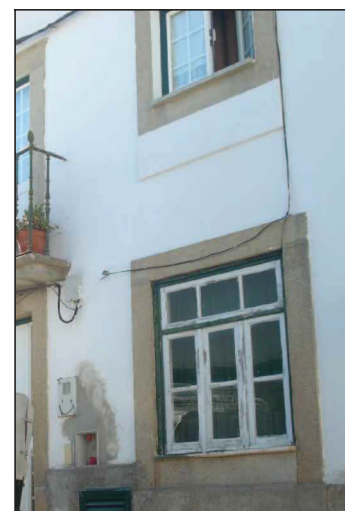
FOTOGRAFIAS

VALOR ARQUITECTÓNICO	
Excelente	
Bom	X
Não Aplicavel	
Com elemento marcante	
Qual?	
Com elemento dissonante	X
Qual? Conservação do alçado

ESTADO DE CONSERVAÇÃO				
Cobertura	X	B	M	R
Fachadas	P	O	X	U
Varanda; Terraço	X	M	U	Í
Vãos	I	X		N
Muros	M			A
Componentes	O	X

Proposta: Imóvel a necessitar de trabalhos ao nível dos alçados, reparação de rebocos e repintura.

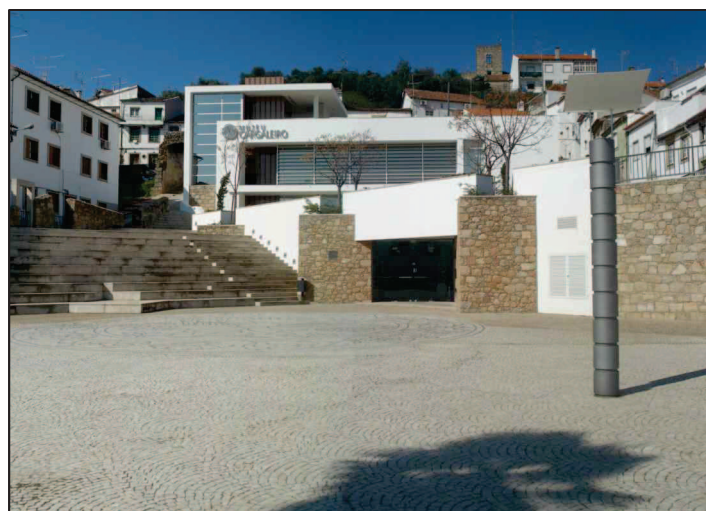
FOTOGRAFIA

Proposta: Imóvel de construção resente, em óptimo estado de conservação, ocupado pelo museu Cargaleiro.

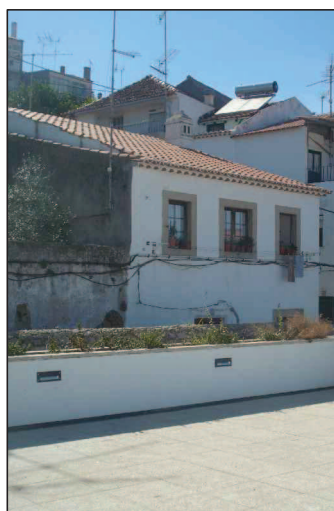
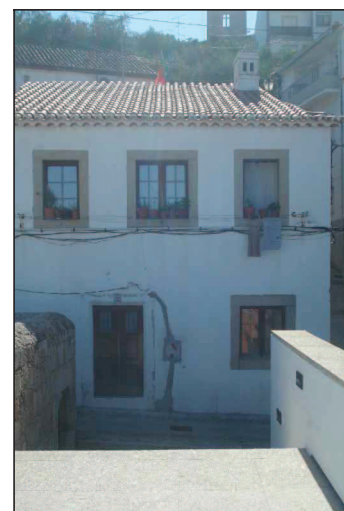
FOTOGRAFIAS

Proposta: Imóvel reabilitado recentemente, em ótimo estado de conservação, a necessitar de repintura do alçado Este.

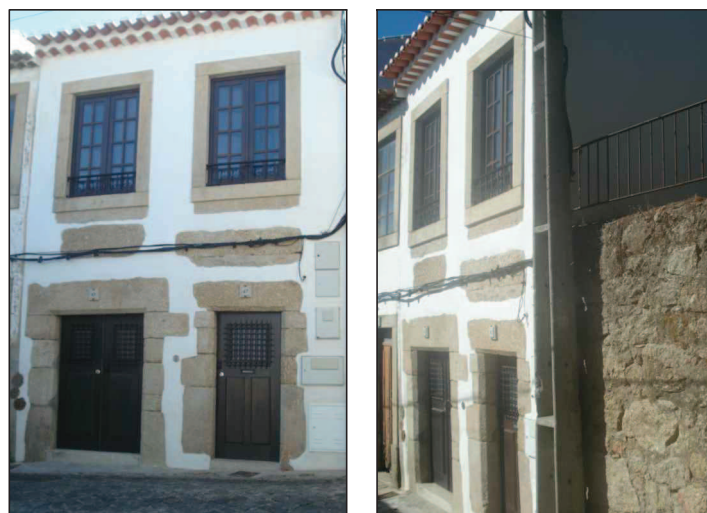
FOTOGRAFIAS

VALOR ARQUITECTÓNICO	
Excelente	
Bom	X
Não Aplicavel	
Com elemento marcante	X
Qual? Vãos, Alçado principal	
Com elemento dissonante	X
Qual? Cabelagem

ESTADO DE CONSERVAÇÃO				
Cobertura	X	B	M	R
Fachadas	X	O	A	U
Varanda; Terraço	T	M	U	Í
Vãos	X			N
Muros	M			A
Componentes	X

Proposta: Imóvel reabilitado recentemente, em óptimo estado de conservação.

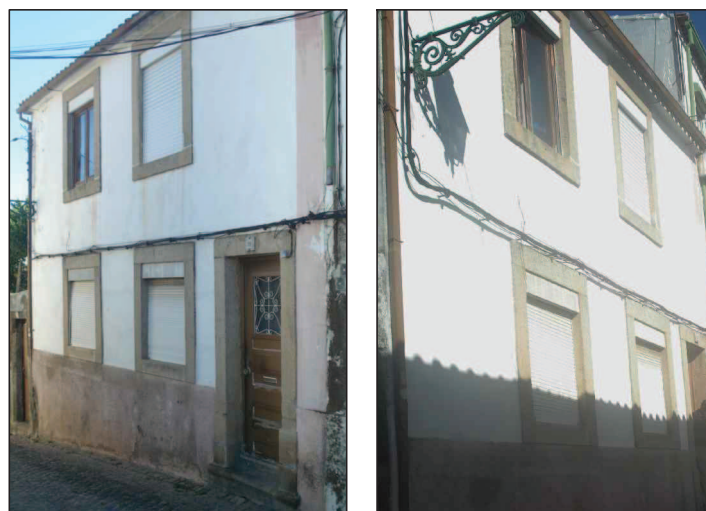
FOTOGRAFIAS

VALOR ARQUITECTÓNICO	
Excelente	
Bom	
Não Aplicavel	X
Com elemento marcante	
Qual?	
Com elemento dissonante	X
Qual? Cabelagem

ESTADO DE CONSERVAÇÃO				
Cobertura	O	X	M	R
Fachadas	P	X	A	U
Varanda; Terraço	T	X	U	Í
Vãos	I		X	N
Muros	M			A
Componentes	O	X

Proposta: Imóvel em razoável estado de conservação a necessitar de repintura do alçado.
