## CODE 125

### **PATOLOGIAS EM CONSTRUÇÃO DE HABITAÇÃO SOCIAL – PROCESSO PARA PROJETO DE INTERVENÇÃO CASO DE ESTUDO: BAIRRO DE PEREIRÓ - PORTO**

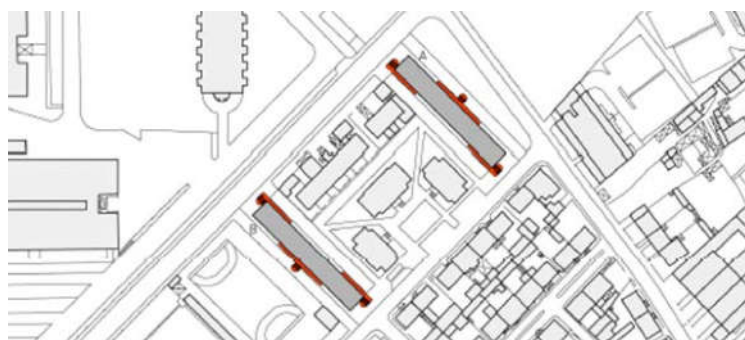
Figura 1 - Planta de Implantação do Bairro. Legenda: cinza claro- edificado, cinza escuro- edifícios do bairro de Pereiró, vermelho- acessos. Fonte: Conceição,2010 [5].

O bairro é constituído por dois edifícios (Bloco A e B) em galeria de habitação multifamiliar, contemplando tipologias T2 e T3. Cada bloco é constituído por 32 habitações servidas por 3 entradas, uma central e uma em cada extremo do edifício – figura 1. A distribuição das habitações por piso é simétrica, com eixo na escada central. Assim, o bairro inclui-se na solução B do “Plano de Salubridade das Ilhas do Porto”.

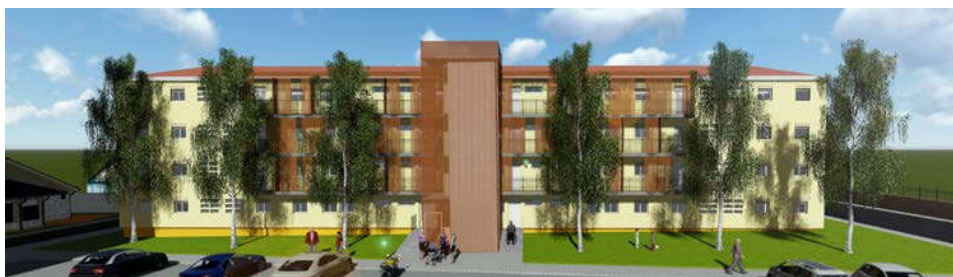
Figura 4 – Fachada proposta.

Observando a apropriação do espaço que os habitantes fazem da circulação de galeria, embora se destruam os acessos verticais laterais, optou-se por manter a laje da galeria como função de varanda da habitação correspondente. Também o acesso horizontal que permanece como essa função no acesso central mantém a laje existente, tendo sido expandida em 4,70m no seu comprimento. Contudo, o procedimento nestes casos, consistiu em refazer o revestimento da face posterior em argamassa de cimento e areia e acabamento em tinta, mantendo a tonalidade escolhida para o betão polímero da fachada. Na face superior da laje é feito o revestimento com *pavet* cerâmico. Quer a galeria de acesso horizontal, quer as varandas, têm um novo corrimão de proteção em aço corten e são providas de uma estrutura em placa de aço corten perfurada e recolhível. É construída uma nova estrutura, a estrutura do acesso vertical, composta pela caixa de elevador em betão armado, a escada e o restante por pilares e vigas metálicas à vista com revestimento em placas de aço corten perfuradas, pretendeu-se fazer uma estrutura leve e que não impusesse barreiras visuais.
