Localização: Sapeira

Dados Cronológicos

Dados Técnicos

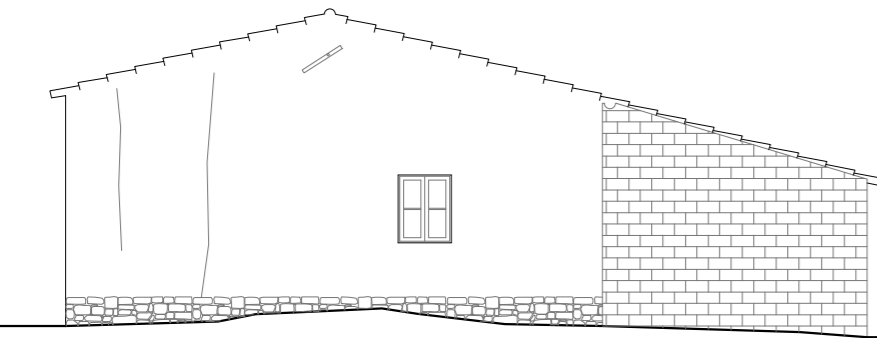
Alçado Norte Esc. 1/100

DESCRIÇÃO DO REBOCO
 As fachadas Sul e Este encontram-se rebocadas com uma argamassa à base de terra e cal, pintada com tinta à base de cal. A fachada Norte não apresenta nenhum reboco, apenas se encontra pintada com tinta branca à base de cal, enquanto a fachada Oeste não tem qualquer tipo de reboco nem de pintura.

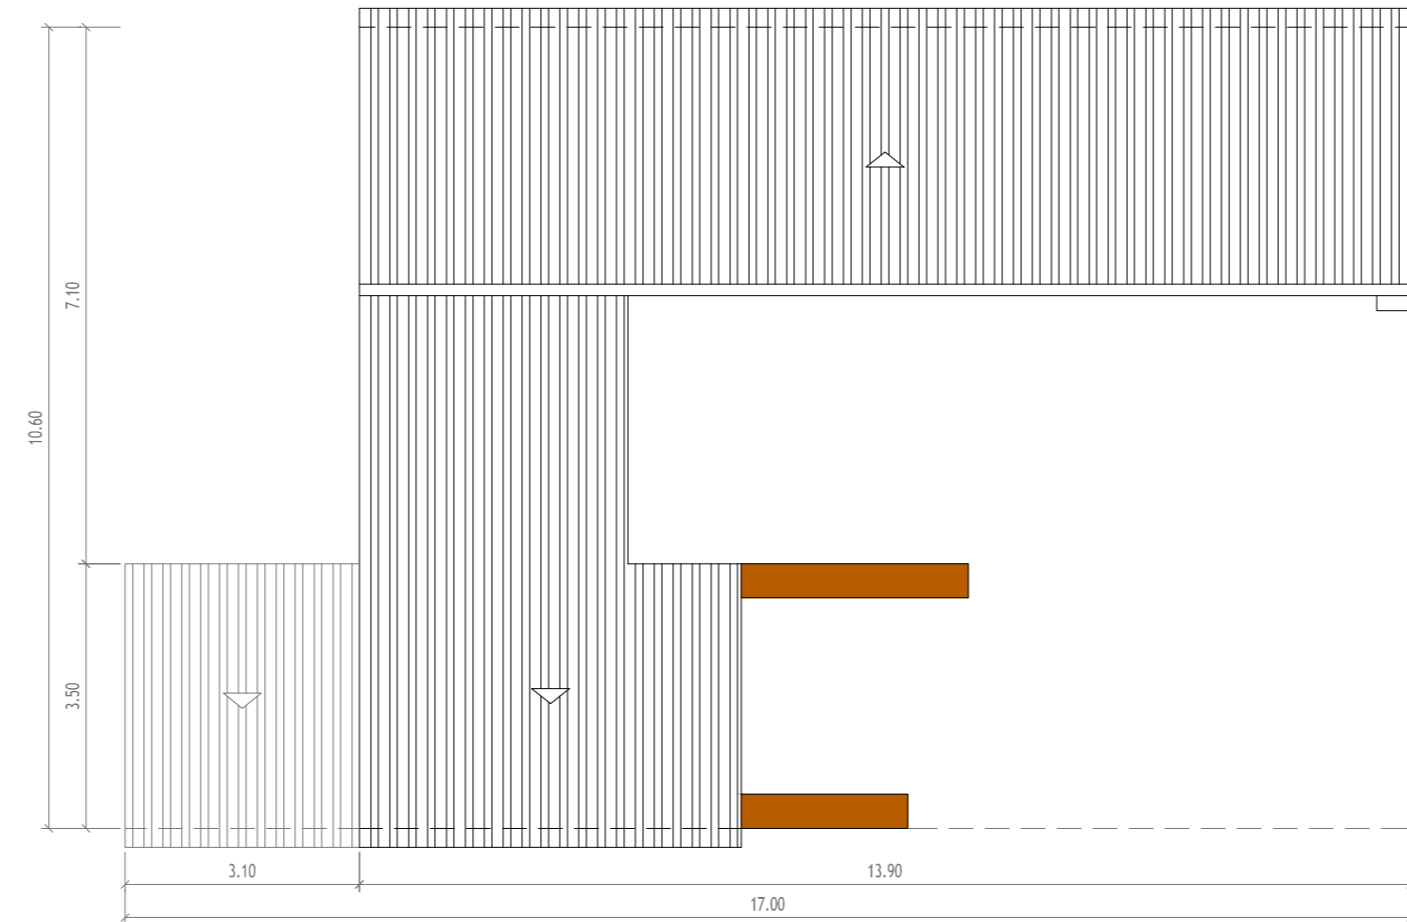
Planta de Cobertura Esc. 1/100

DESCRIÇÃO DA COBERTURA
 Configuração: Estrutura em vigas de madeira, com guarda pó em cana.
 Tipo de telha: Telha de Canudo
