CAPÍTULO 5

ESTUDO DA VARIABILIDADE DE CUSTOS DE REABILITAÇÃO

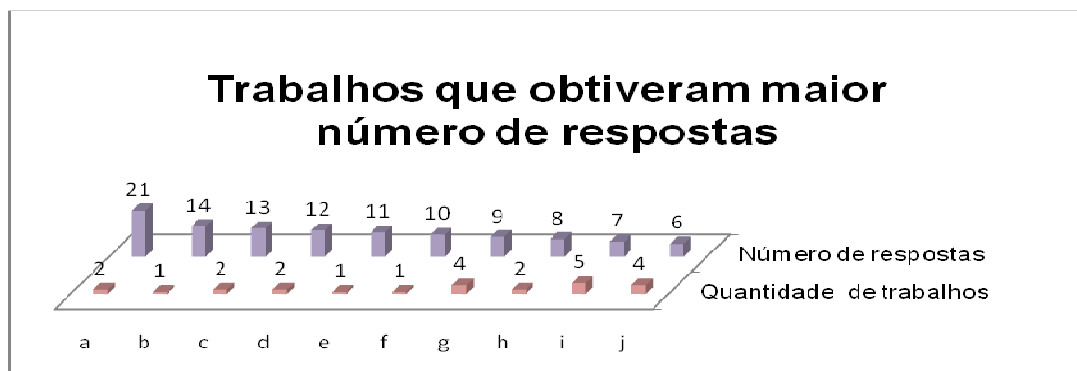
Por último, os trabalhos apresentados em 'i' (onde o trabalho número 92 é medido em m.l. e os restantes em m²), tiveram lugar a 7 valores de custo de diferentes orçamentos.

Os restantes trabalhos, não referidos neste gráfico, tiveram sempre um número inferior de valores conseguidos nos orçamentos das várias empresas.

- a) 1- Custos de montagem, manutenção e desmontagem de estaleiro;
4- Demolição de parte do edifício existente.
- b) 22- Picar e retirar todas as argamassas do reboco, com limpeza dos granitos e enchimento das juntas.

- c) 67- Aplicação da cobertura em telha cerâmica;
107-Reparação de pavimentos.
- d) 10- Tratamento das superfícies e aplicação de pintura elástica;
61- Desmontagem de revestimento de cobertura inclinada em telha cerâmica.

- e) 24 -Tratamento de fachadas com revestimento em placa de pedra/ladrilhos/azulejos.
- f) 119- Revestimento de rufos com zinco nº 14.
- g) 3- Andaimos tubulares metálicos dotados de tela de protecção;
25- Tratamento de zonas rebocadas e pintadas ligeiramente fissuradas;
27- Reparação / substituição de revestimentos pétreos;
70- Impermeabilização de coberturas, incluindo limpeza e preparação da superfície.

- h) 38- Substituição de vãos;
99- Reparação/substituição/pintura de gradeamentos metálicos.
- i) 6- Aplicação de sistema de isolamento térmico pelo exterior com fixação mecânica ao suporte em parede rebocada e pintada;
12- Aplicação de argamassa;
16- Impermeabilização de paredes e platibandas exteriores com argamassas hifrófugas;
69- Aplicação de isolamento térmico com 4 cm;
86- Tratamento de juntas de dilatação.

- j) 2- Implementação de Plano de Segurança e Saúde;
17- Execução de reboco hidrofugado;
19- Limpeza e reparação de paredes existentes em alvenaria de pedra rebocada e pintada, prontas a receber pintura constituído por: tratamento de fissuras e outras anomalias existentes, reposição de reboco em zonas de tapamento ou abertura de vãos;
54- Aplicação de silicone nas vedações das caixilharias

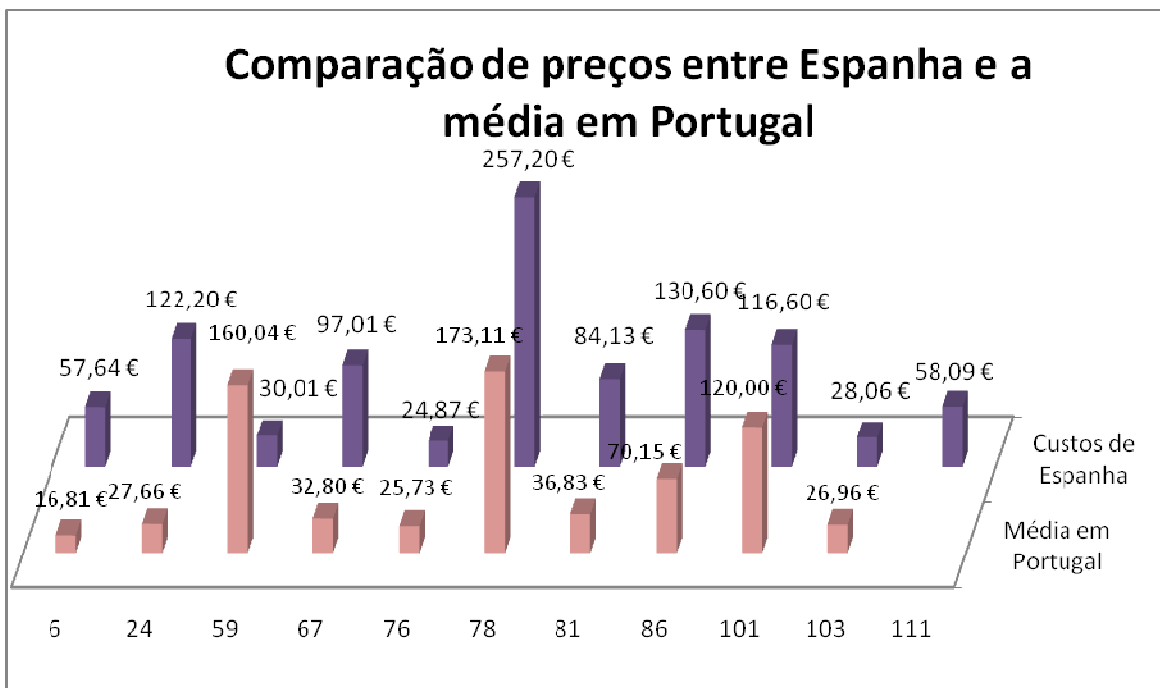
Uma vez que Espanha apresenta uma página de internet com custos relativos a trabalhos de reabilitação que constam da lista elaborada neste trabalho, houve a curiosidade de fazer uma comparação com os resultados das empresas que colaboraram com o estudo.

Trabalhos:

- 6- Aplicação de sistema de isolamento térmico pelo exterior com fixação mecânica ao suporte em parede rebocada e pintada;
- 24- Aplicação de uma argamassa com polímeros armada e pintura acrílica sobre superfícies de betão;
- 59- Tratamento de fachadas com revestimento em placa de pedra/ladrilhos/azulejos;
- 67- Pintura sobre superfícies de madeira dos caixilhos envidraçados;
- 76- Aplicação da cobertura em telha cerâmica;
- 81- Reparação/Substituição das clarabóias degradadas;
- 86 - Execução de betonilha de regularização em argamassa;
- 101-Reparação de coberturas em telhado, incluindo limpeza e reparação de elementos estruturais, substituição de elementos deteriorados, pintura e tratamento de protecção necessária;
- 103- Restauração das cornijas em pedra;
- 111-Substituição de gradeamento em varandas das fachadas, em ferro decapado e

Existe, também, uma grande diferença de custos no trabalho número 101 – ‘Reparação de coberturas em telhado, incluindo limpeza e reparação de elementos estruturais, substituição de elementos deteriorados, pintura e tratamento de protecção necessária [m.l.] – sendo um exemplo de que em Portugal tem um custo de 120,0 € e em Espanha de 28,06 €. O mesmo acontece com o trabalho número 67 – ‘Pintura sobre superfícies de madeira dos caixilhos envidraçados’ [m²] – onde o preço em Portugal é de 160,04 € e em Espanha é de 30,01 €.
