# **Reforço sísmico de edifícios tendo em consideração a mitigação de danos nos elementos não estruturais**

Dissertação para obtenção do Grau de Mestre em  
**Engenharia Civil: Estruturas e Construção**

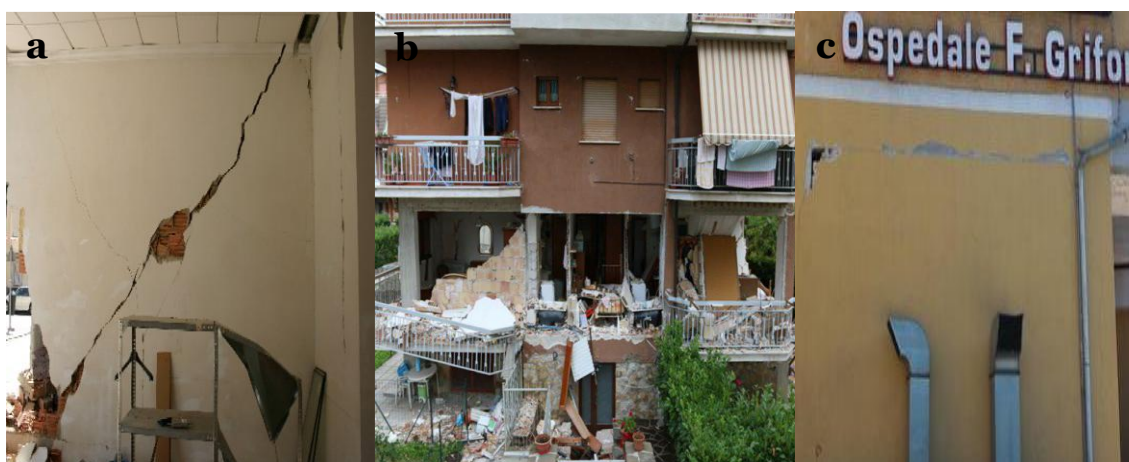
*Figura 1 Fissuras diagonais (a)[19] falha total dos painéis (b), desconexão do painel a estrutura circundante (c) [3].*

A alvenaria não reforçada é um dos materiais de construção mais comum. O dano nesses elementos tende a ocorrer de forma extensiva, dentro e fora do plano, variando desde pequenas fissuras (verticais, horizontais e, maioritariamente as diagonais conforme ilustra a Figura 1a) até ao colapso ou falha total dos painéis (Figura 1b). As falhas dentro do plano são frequentemente causadas pelo deslocamento entre pisos, enquanto as falhas fora do plano geralmente ocorrem após o aparecimento de fissuras e a desconexão dos painéis de alvenaria da estrutura circundante.

As fissuras iniciam-se geralmente em áreas com má ligação e desconexão entre os painéis (interiores e/ou exteriores) e a estrutura circundante de betão armado (Figura 1c), bem como devido à tensão gerada e acumulada na região central e ao longo da diagonal do painel. Em paredes de preenchimento de alvenaria com aberturas, como portas e janelas, as fissuras tendem a propagar-se diagonalmente e adjacentes a elas (Figura 2a) [13].

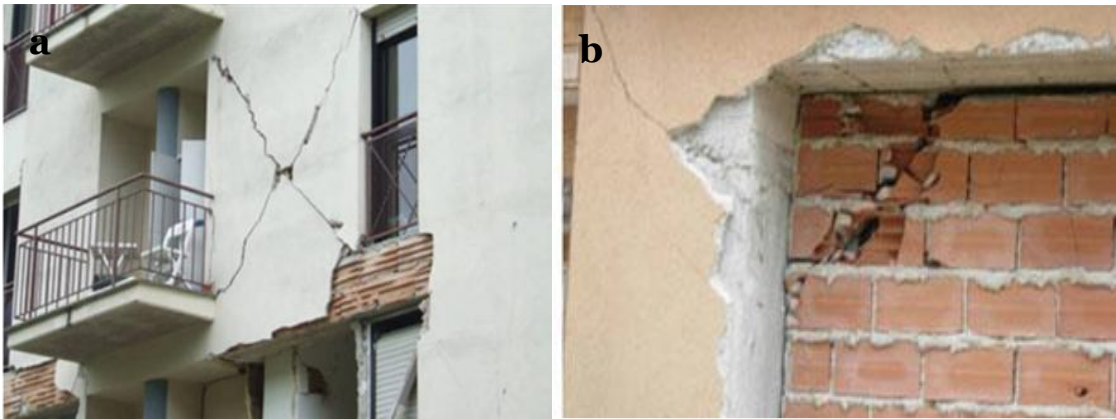
Figura 2 Fissuras diagonais adjacentes as aberturas (a)[12], Esmagamentos e compressão dos cantos (b) [13].

- i) Esmagamento nos cantos, especialmente na zona de interação direta com a estrutura (Figura 2b e Figura 3d);
- ii) Compressão na base e nos cantos dos painéis (Figura 4a), particularmente nas juntas entre viga e pilar, sendo mais acentuada quando as ligações são fracas;
- iii) Deslizamento horizontal na zona central do painel e nas juntas de assentamento da alvenaria, desencadeando frequentemente o colapso do painel para fora do plano (Figura 4b, Figura 3a e Figura 3c);
- iv) Deslizamento por corte (Figura 4b) que danificam o pórtico de betão e quando combinadas com fissuras causam o tombamento do painel, principalmente fora do plano.

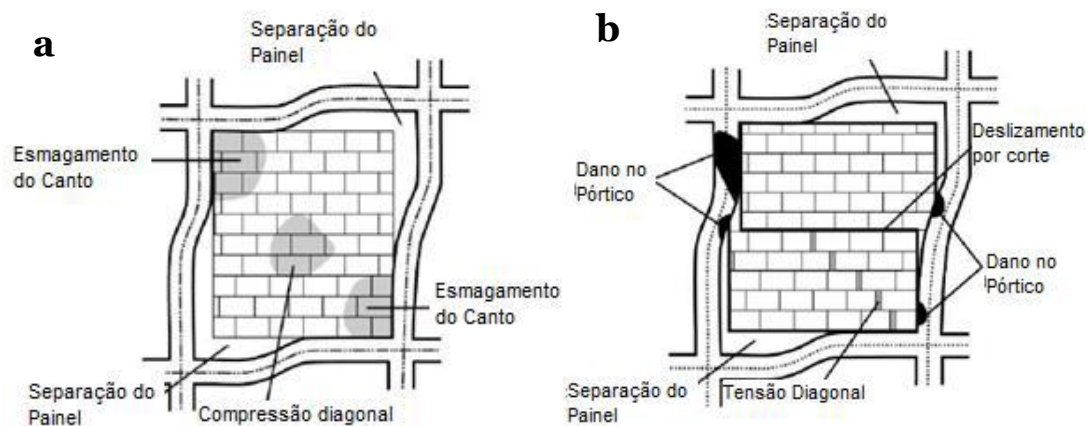
Figura 4. Falhas nas paredes de alvenaria. a) Esmagamento de cantos, compressão e separação dos EE e ENE, b) Rotura por corte. Adaptado de [22].

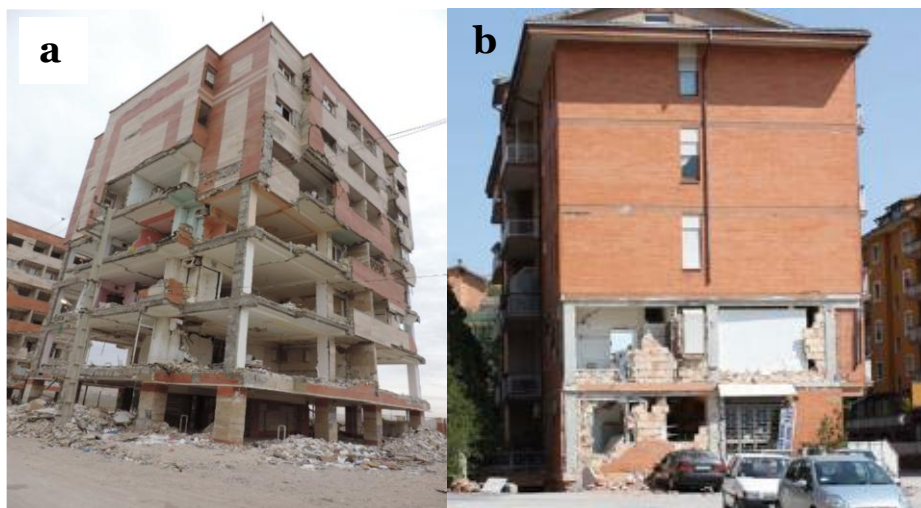
*Figura 5 Falha do piso fraco. a) Colapsos extensos em diversas paredes dos primeiros pisos [25] e b) paredes parcialmente colapsadas [15].*

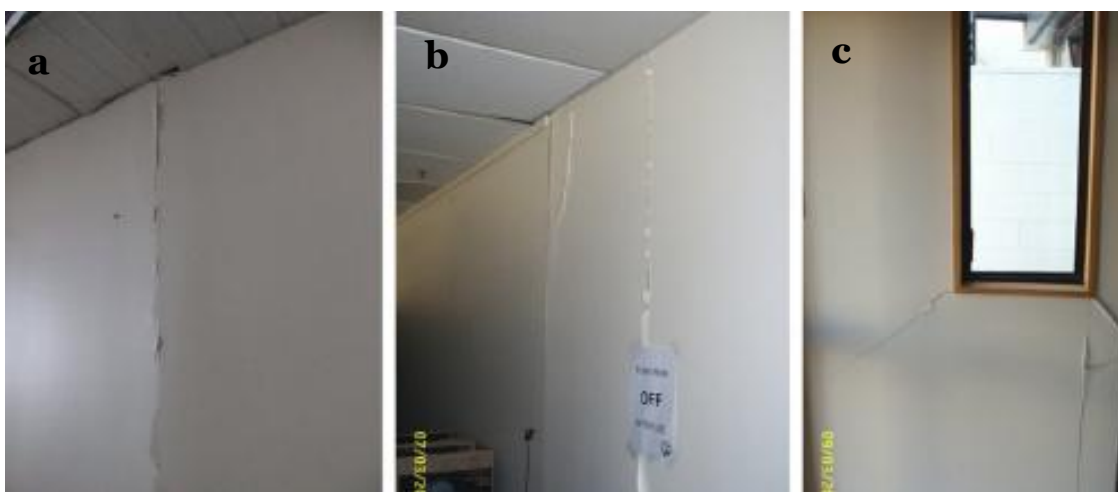
*Figura 6 Danos típicos observados em paredes de gesso cartonado, a) e b) fissuração no painel e nas juntas entre painéis, c) fissuração diagonal propagada adjacientemente a abertura. Adaptado de [27].*

Os danos observados neste tipo de parede após um evento sísmico, são: fissuras bidirecionais nas interfaces (Figura 6a), nos cantos dos revestimentos causadas pelo acabamento inadequado e junto das aberturas existentes no painel ( Figura 6c), falha nas juntas de ligação entre painéis ( Figura 6b), falhas devido a rotação dos revestimentos, esmagamento localizado nas bordas e entre as placas e falhas devido às encurvaduras fora do plano [26] e [27].

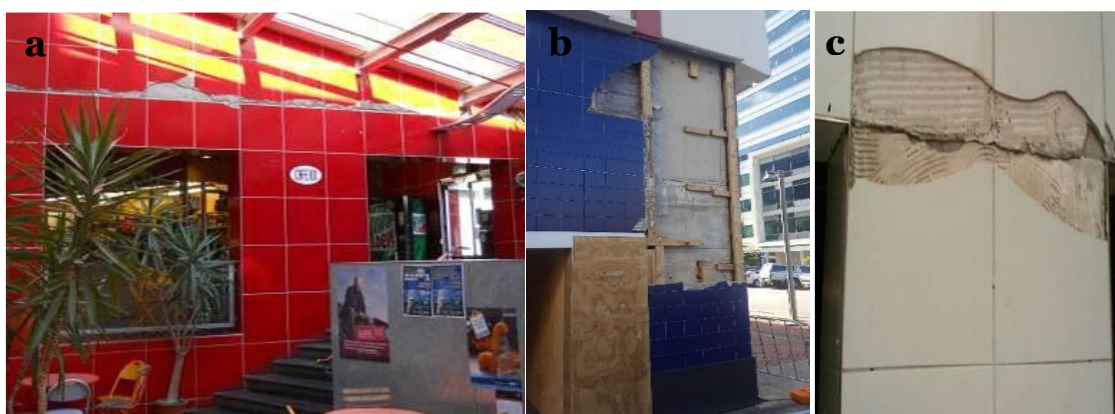
*Figura 7 Fraturas nos azulejos colocadas na zona de viga (a) e pilar (b), fratura na conexão da viga ao pilar (c). Adaptado de [17] [30]*

Os azulejos cerâmicos podem apresentar os seguintes mecanismos de falhas: desprendimento ou levantamento da base de assentamento (piso e/ou parede) e fracturação ou rachadura. Estes danos podem ter origem na fissuração do piso e parede, da queda da alvenaria e da infiltração de líquidos causada pela rotura de tubagens. Quando os azulejos cerâmicos são fixados na ligação entre a viga e pilar, os danos observados após um sismo nesta zona incluem a queda, quebra e/ou fratura das peças [17], conforme ilustrado na Figura 7a (viga), e na Figura 7b (pilar).

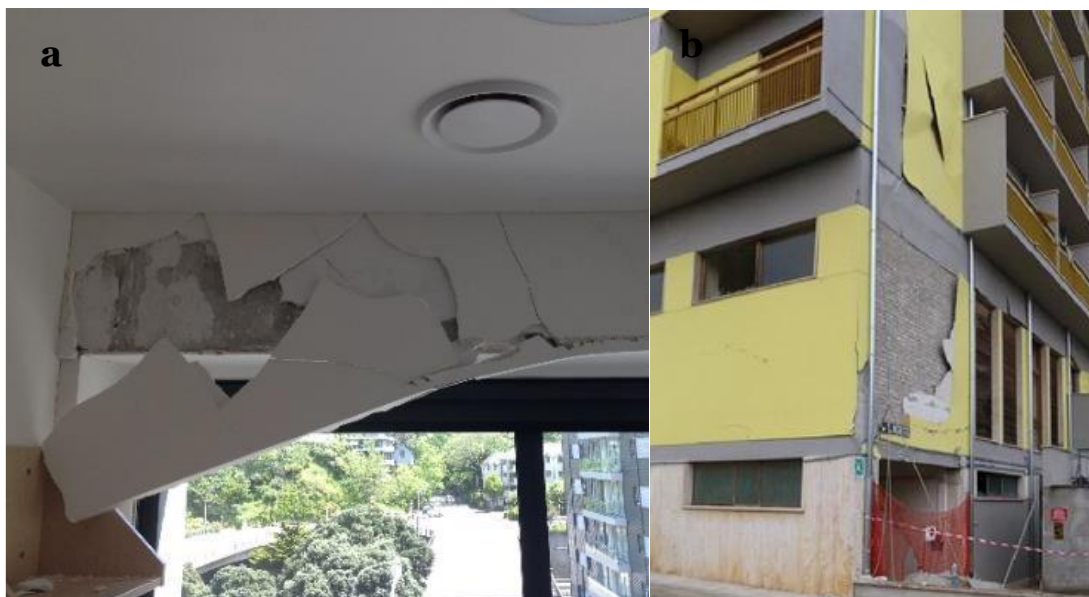
Figura 8 a) Danos em acabamentos de gesso (a)[30] e de revestimento em reboco de cimento (b)[3]

Nos rebocos os danos mais frequentes são as fissuras, causadas pela interação entre parede-reboco e elemento estrutural-reboco. Isso acontece porque as falhas nas paredes e elementos estruturais tendem a propagar-se para o exterior, resultando no descolamento do reboco (Figura 8b) e o aparecimento de fissuras. Em muitos casos (tais como revestimentos de pedra, painéis de madeira, tijolo entre outros), o revestimento não conta com uma proteção lateral por tratar-se da camada mais externa, e a falta dessa proteção diminui a interação entre os elementos e os torna mais frágeis em situações sísmicas [13]. Nos elementos apresentados como exemplo, é frequente observar a separação desses painéis da estrutura de suporte e a queda parcial ou total. O gesso geralmente é colocado como revestimento interno dos edifícios, e os seus danos não diferem muito do mencionado sobre os rebocos de cimento e paredes de gesso (Figura 8a).

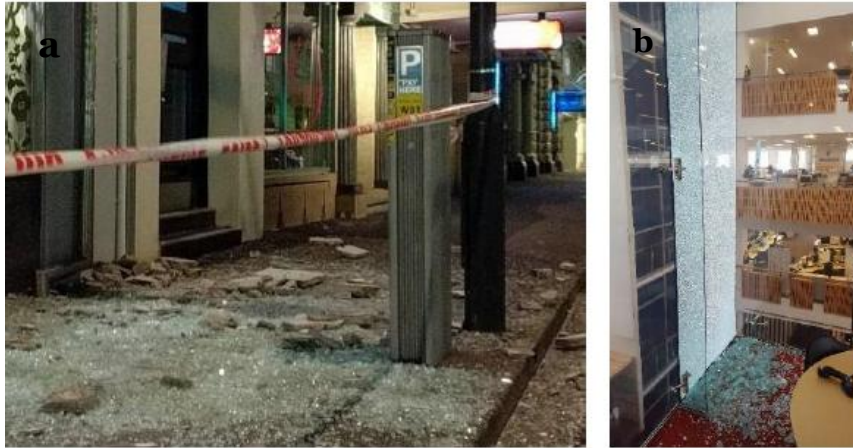
*Figura 10 Estilhaçamento de vidros localizados na fachada (a) e divisória interna (b). Adaptado de [30].*

Os vidros das fachadas quando quebram caem sobre a rua e os seus estilhaços representam um perigo para os transeuntes, conforme ilustrado na Figura 10a.

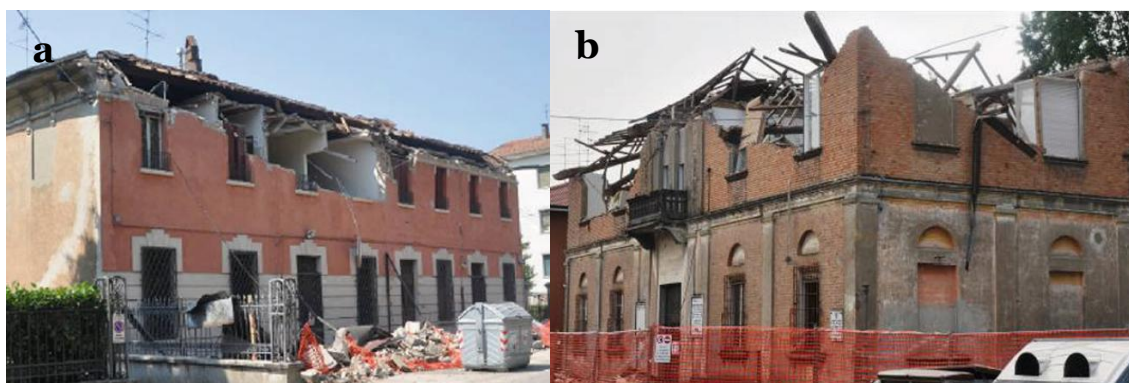
*Figura 16 Colapsos da cobertura e a influência do empuxo deste sobre as fachadas, originando o colapso parcial da alvenaria para fora do plano da parede “interação parede-cobertura”. Adaptado de [39]*

O colapso das coberturas e/ou telhas pode causar danos tanto dentro como fora do plano da cobertura, afetando as platibandas ligadas à estrutura e as próprias paredes do edifício (Figura 16). Estes problemas agravam-se quando há um mau dimensionamento ou desconsideração da interligação entre a estrutura de suporte da cobertura e as paredes durante a fase de projeto. A falta de adequação dessas conexões representa um risco significativo para a segurança dos ocupantes, assim como de pessoas e bens nas proximidades do edifício.

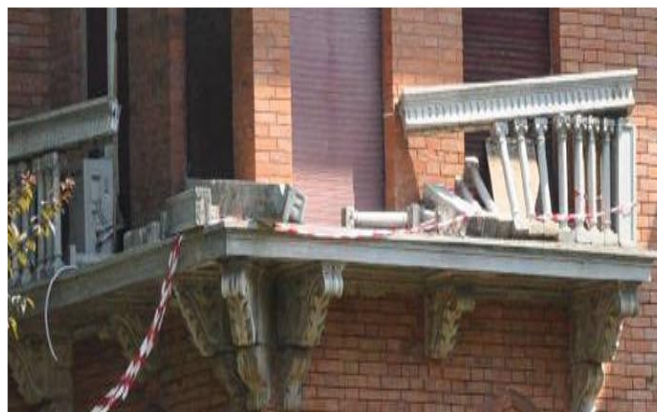
*Figura 18 ) colapso de parapeitos. Adaptado de [39].*

Relativamente aos danos identificados ao longo das ocorrências sísmicas, destacam-se as fissuras, desprendimento ou deslocação de tijolos e queda parcial ou total principalmente para fora do plano (Figura 18) [17]. A queda representa um risco a segurança dos ocupantes dos edifícios e também pessoas e bens que circulam ao seu entorno.

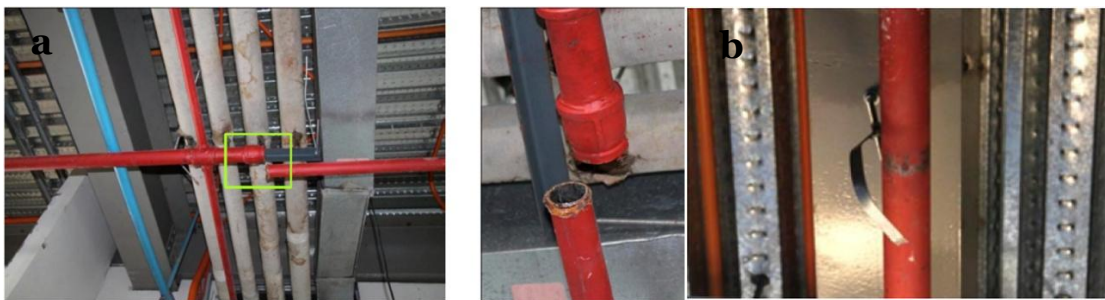
*Figura 20 Danos em tubagens suspensas, a) falha nas juntas e b) falha na cinta de suporte da tubagem. adaptado de [41]*

As tubagens suspensas ao teto ou à laje têm maior propensão para sofrer danos durante um sismo, em comparação com outros métodos de instalação. Esta vulnerabilidade deve-se à fragilidade dos suportes, como cintas e ganchos, que muitas vezes não são reforçados adequadamente para suportar as cargas gravitacionais das tubagens. Além disso, o reforço insuficiente das juntas e à má distribuição das tubagens levam-nas a colidirem entre si e com outros elementos durante a ação sísmica.

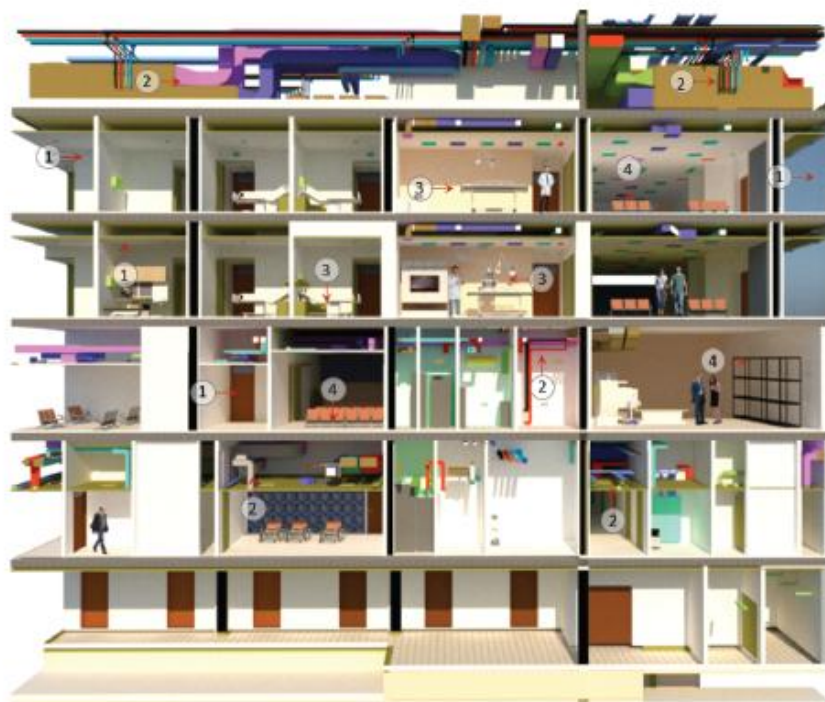
*Figura 21 Representação conceptual do ENE hospitalares 1) componentes arquitetónicas, 2) sistema de infraestrutura do edifício 3) equipamento médico e 4) conteúdos do edifício (Adaptado de [12])*

De acordo com [9], os componentes não estruturais hospitalares são agrupados em quatro categorias principais: 1) componentes arquitetónicos, 2) sistemas de infraestruturas do edifício, 3) equipamentos médicos, e 4) conteúdos móveis do edifício. Estes componentes são ilustrados na Figura 21 e Figura 22.

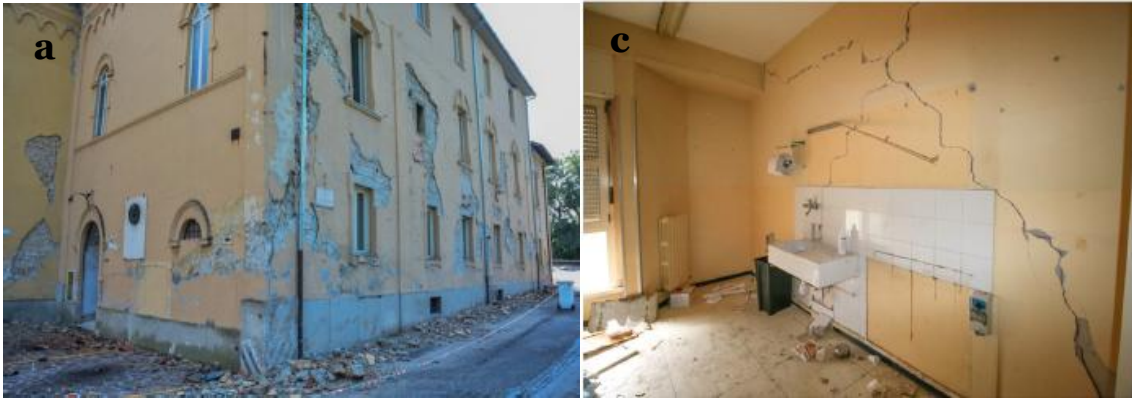
*Figura 23 Danos nas paredes externas e divisórias do complexo hospitalar de Amandola, Itália. Adaptado de [44]*

As falhas mais comuns nas paredes são fissuras, cuja severidade varia conforme o tipo de alvenaria utilizada e a ligação com elementos em betão armado (Figura 23). Além das fissuras, também podem ocorrer outros tipos de danos nas paredes, que estão detalhados na seção “2.3.1. Danos em paredes de preenchimento e divisórias”. As consequências destas falhas incluem a rutura de linhas de água, gás e eletricidade, e em casos de colapso total ou parcial, podem causar danos em equipamentos médicos e riscos graves para os ocupantes. Em casos extremos, resultam na evacuação dos pacientes e na interrupção dos serviços hospitalares [44].

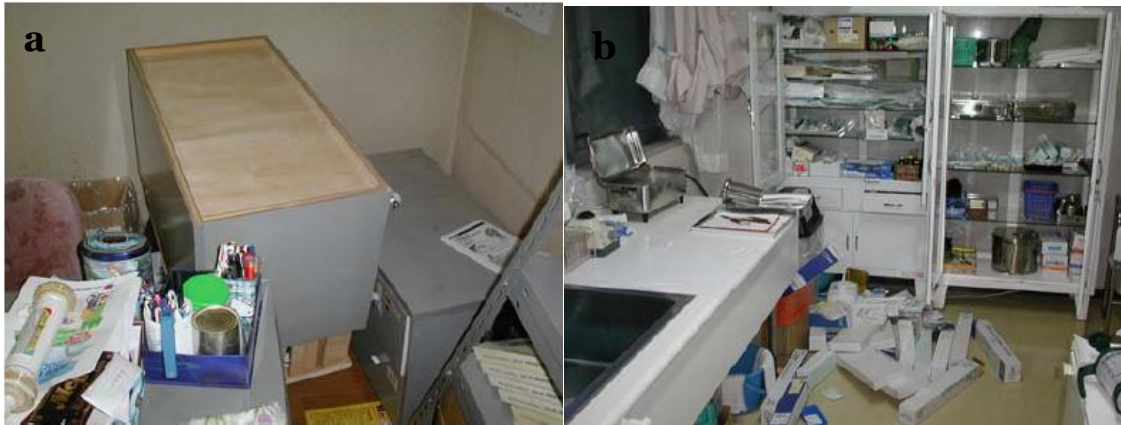
*Figura 24 Tombamento de armários (a) e queda de matérias dos armários (b). Adaptado de [42]*

As falhas observadas nas prateleiras e armários, são geralmente o deslizamento, encurvadura das barras metálicas, balanço e tombamento que resultam na queda, de conteúdos lá contido (Figura 24). Segundo referido por ([11] e [45]) observações feitas em algumas unidades de saúde onde foram aplicadas técnicas de reforços em armários e prateleiras os danos foram reduzidos e os existentes resultaram da má fixação dos equipamentos ao sistema rígido estrutural ou de suporte. Os riscos advindos da falha destes equipamentos, provocam grandes perdas económicas, especialmente em áreas críticas como farmácias, laboratórios e blocos operatórios.

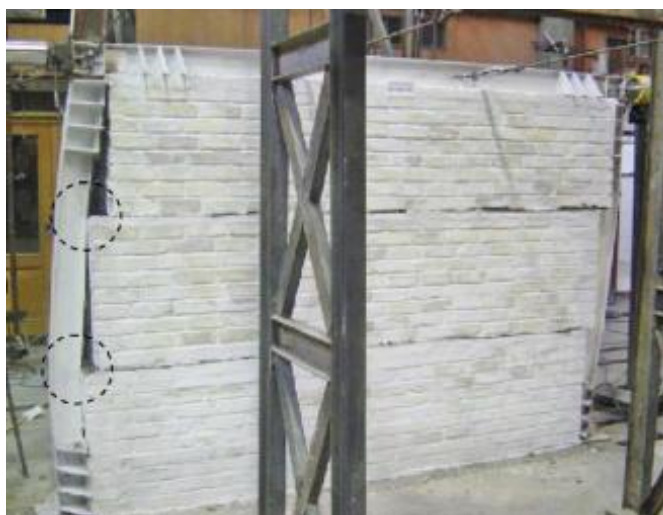
*Figura 26 Solução de baixo dano para paredes de preenchimento, usando conexões deslizantes horizontais (a zona da imagem com círculos, representam os pontos de contacto/cantos que devem ser chanfrados). adaptado de [53]*

O estudo [53] propôs um modelo de mitigação que utiliza conexões deslizantes horizontais, conforme ilustrado na Figura 26. No entanto, para garantir a eficácia desta técnica, é fundamental considerar um detalhe construtivo importante: o chanfro dos cantos dos subpainéis. Este detalhe, que consiste em arredondar os cantos dos subpainéis, é crucial para evitar a concentração de tensões nos pontos de contacto entre a parede e os pilares, prevenindo a transferência de forças de corte para o pilar. A implementação correta desta solução permite uma melhor absorção dos movimentos sísmicos e contribui para a redução de danos nas paredes.

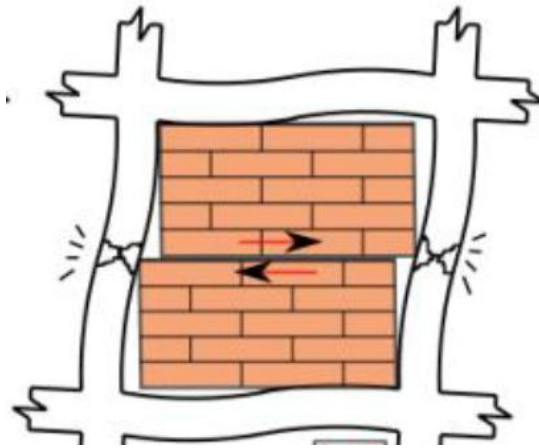
Figura 27 Utilização de uma conexão deslizante horizontal, e ilustração da transferência de esforços de corte nos pilares em sismos intensos. Adaptado de [23]

O estudo [54] demonstrou que esta solução é eficaz para zonas de baixa a moderada sismicidade. Com tudo, em áreas de elevada intensidade sísmica, a utilização desta técnica não é recomendada, uma vez que os deslocamentos entre pisos tendem a aumentar significativamente. Este aumento pode induzir esforços horizontais adicionais, resultando na transferência de forças de corte da parede para os pilares da estrutura, como ilustrado na Figura 27.

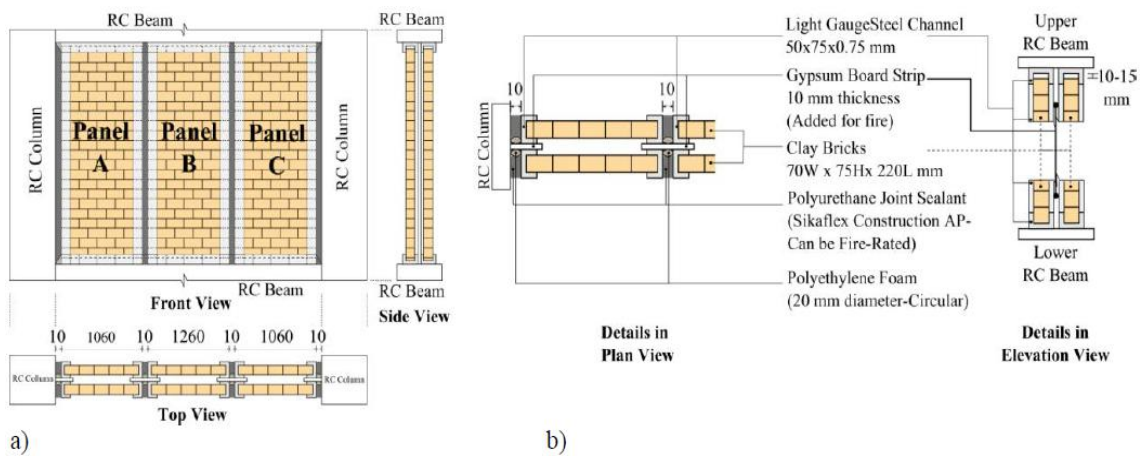
Figura 28 a) Visão geral da amostra da parede com detalhes de reforço; b) Detalhamento da parede reforçada de baixo dano e pormenores de conexão dos espaços. Adaptado de [23]

Como alternativa ao modelo anterior, estudos como [23] e [55] propuseram uma solução baseada no conceito de "paredes individuais em consola". Esta técnica consiste na subdivisão das paredes em subpainéis verticais, que permanecem livres para deslizar e mover-se sobre a sua base, proporcionando uma maior flexibilidade. Os subpainéis são inseridos numa moldura de aço leve em formato de "U", ancorada às vigas ou lajes superior e inferior, para garantir que não haja falhas da parede para fora do plano. Além disso, a moldura de aço é separada da parede por folgas estrategicamente dimensionadas, que se fecham quando ocorre um determinado nível de deslocamento entre pisos (deslocamento de projeto). Isto permite que os subpainéis absorvam os movimentos sísmicos do piso sem transferir esforços indevidos para a estrutura principal, o que torna esta abordagem adequada até para eventos sísmicos de elevada intensidade. Os detalhes construtivos desta técnica estão ilustrados na Figura 28.

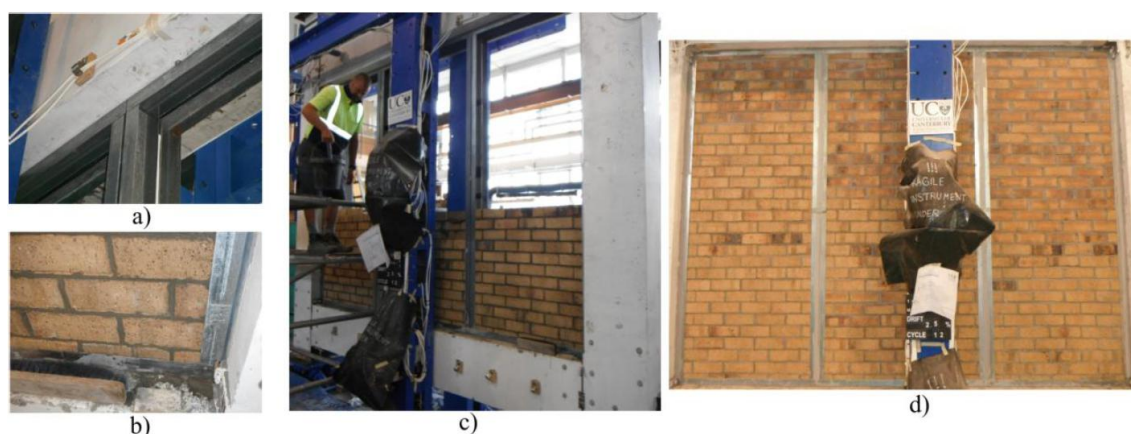
*Figura 29 Construção de baixo danos. a) Subestrutura em aço leve; b e c) tijolos assentados dentro da subestrutura em aço leve; d) parede de alvenaria com vedantes de poliuretano aplicados nas juntas/espacos. Adaptado de [23]*

Os espaços ou folgas podem ser preenchidos com um vedante de juntas como poliuretano altamente elástico flexível e macio, com capacidade de suportar movimentos relativos entre os painéis e a estrutura sem transferir esforços significativos e absorver deslocamentos e energias sem danificar a parede de preenchimento de alvenaria. A solução é prática e de fácil execução. O modelo construtivo final num edifício real, é conforme ilustrado na Figura 29.

No exemplo do estudo [23] ilustrado na Figura 29, optou-se por não aplicar argamassa nas bordas superior e inferior da zona do painel de preenchimento, a fim de possibilitar o deslizamento entre a parede e a subestrutura de aço.

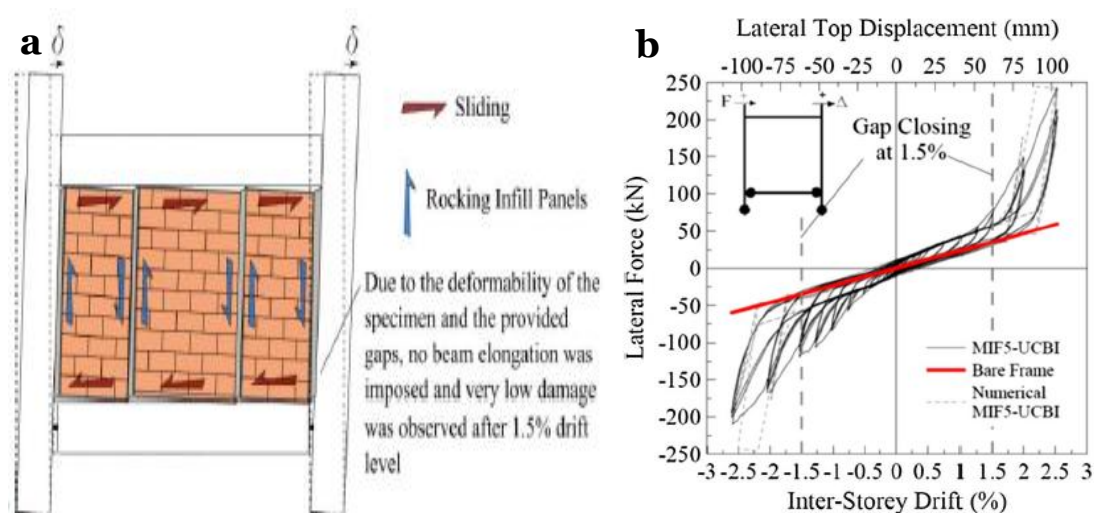
Figura 30 a) Comportamento da parede quando sujeita a deslocamento de 1.5%, b) Curva histerética do desempenho da solução de baixo dano. Adaptado de [23]

Nos testes feitos por [23] e [55], a parede manteve-se funcional, demonstrando que a incorporações de sistemas de parede em consola, melhora significativamente o desempenho da parede. Esta configuração, permitiu a compatibilidade da parede até deslocamentos da ordem de 1.5% (deslocamento de projeto), sem qualquer tipo de dano observado, conforme ilustrado na curva histerética da Figura 30b. A um deslocamento de 1.5% os espaços introduzidos haviam se fechado e a parede começou a comportar-se como parte integrada da estrutura (Figura 30a), mantendo a sua eficiência até atingir deslocamentos de 2.5%. No final dos testes, registaram-se apenas danos mínimos, como pequenas fissuras, demonstrando a eficácia da solução na mitigação dos efeitos sísmicos.

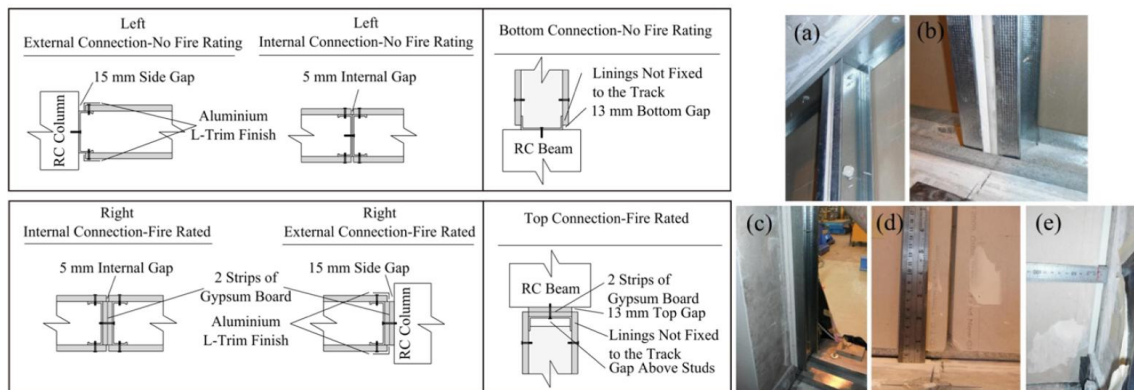
Neste tipo de parede, o valor da folga  $\Delta G=20\text{mm}$ , calculado em [27] para uma das laterais, foi distribuído da seguinte forma: 15mm para o espaço entre a parede e o exterior, ou seja, a parede e a estrutura de betão (pilar, viga ou laje), e os 5mm restantes foram destinados ao lado interno da parede. Os detalhes destas conexões de baixo dano estão ilustrados na Figura 40 e aplicam-se tanto a paredes com classificação de resistência ao fogo como a paredes sem essa classificação.

*Figura 40 Detalhamento das conexões de baixo dano para paredes de gesso com estruturas em aço. a) e b) conexão interior com folga de 5mm de espessura, c) conexão exterior com 15mm de folga, d) espaço interior com classificação de resistência ao fogo entre revestimentos adjacentes, e) espaço exterior com classificação de resistência ao fogo, entre o revestimento e a estrutura de betão. Adaptadas de [27].*

Os detalhes das conexões de baixo dano ilustradas na Figura 40, especialmente as folgas nestas conexões servem para acomodar os movimentos sísmicos, permitindo que estes ocorram de maneira controlada. Esta abordagem reduz a transferência de esforços entre a parede e a estrutura principal, resultando em menos danos. A flexibilidade dessas conexões permite que as paredes acomodem grandes deslocamentos sem comprometer a sua estabilidade, o que aumenta a durabilidade e a eficiência construtiva, especialmente em edifícios localizados em zonas sísmicas.

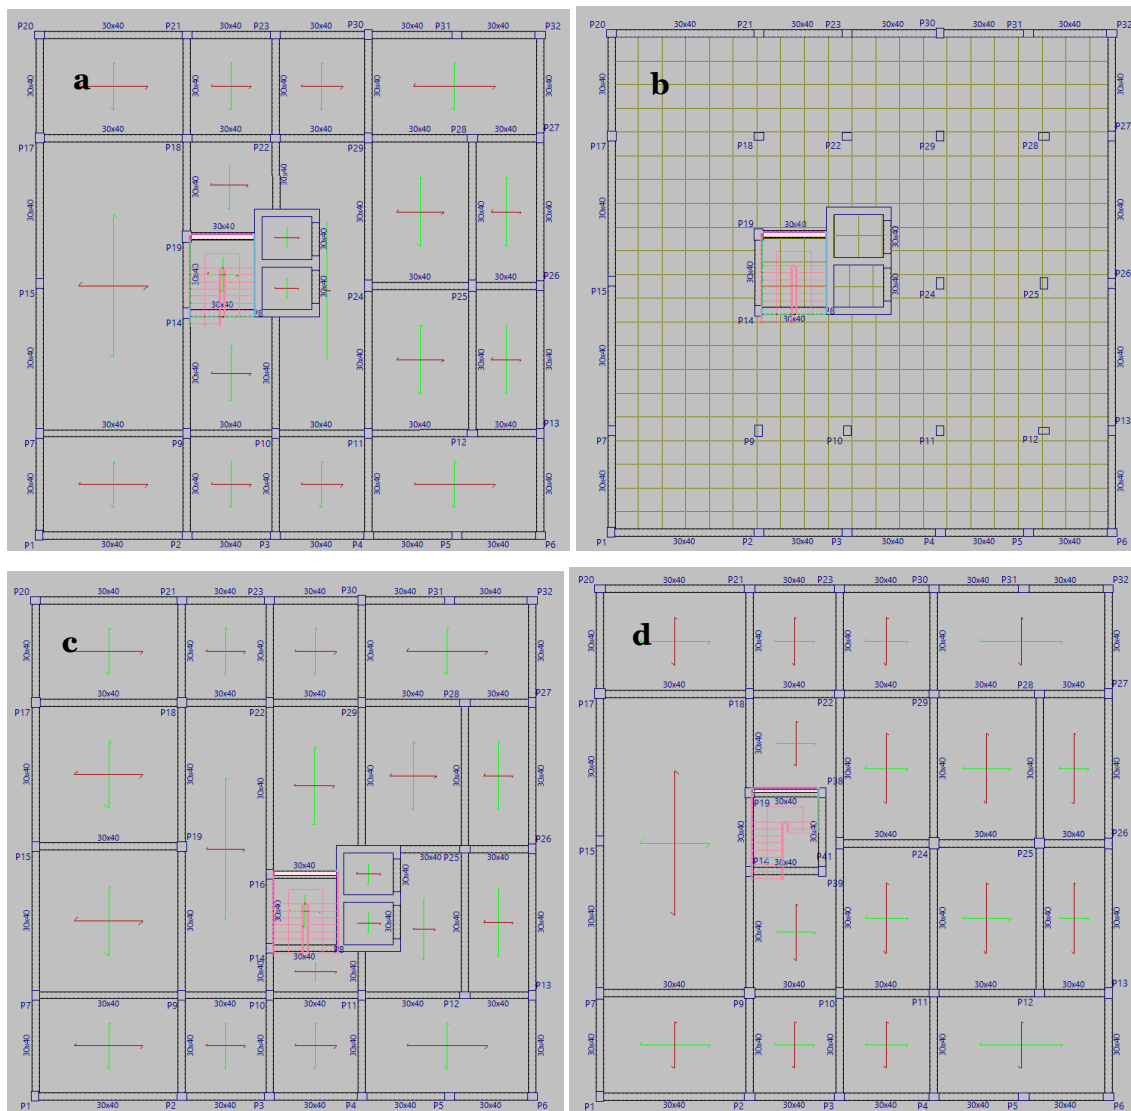
Figura 59 Modelos estruturais em planta. a) com laje maciça, b) com laje fungiforme, c) com caixa de elevador excêntrica e d) sem caixa de elevador.

1. Lajes maciças vigadas com escada e caixa (parede estrutural) de elevador posicionadas quase ao centro do edifício;
2. Sistema similar, mas com lajes fungiformes;
3. Escada e caixa de elevador posicionadas excentricamente ao edifício (com laje maciça);

4. Estruturas sem caixa de elevador, composta por pórticos de vigas e pilares (com laje maciça).
