AVAL-Nisa: Estudo do Património Histórico Habitacional através da criação de um Modelo no Microsoft Excel®

Dissertação para obtenção do Grau de Mestre em
Engenharia Civil: Estruturas e Construção
(Ciclo de Estudos Integrado)

O presente trabalho tem como objetivo a avaliação do estado de conservação do património histórico habitacional de Nisa usando um Livro do Microsoft Excel® (com Macros). É nomeado de AVAL-Nisa e o seu processo de construção começa pela recolha das características construtivas e arquitetónicas à escala Nacional, para região do Alentejo e o estudo de caso. A recolha de informação resulta nas opções do formulário. Este formulário apresenta duas vertentes. A primeira relaciona-se com a avaliação do estado de conservação de cada edifício com a ajuda de um Manual de Preenchimento que resulta num cálculo automático do estado. A segunda pretende adquirir características construtivas e arquitetónicas relevantes para construir uma Matriz que reflita o estudo de caso. Esta amostra é composta por vinte edifícios do Centro Histórico de Nisa. A informatização destes tipos de análise é benéfica derivada à sua capacidade de armazenamento numa base de dados. Poderá também ser

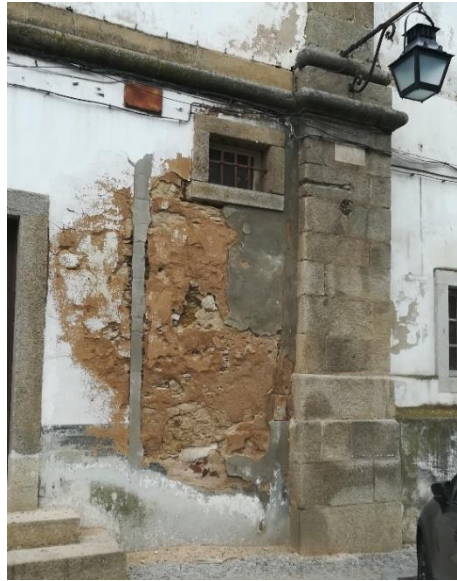
Figura 1 - Exemplo de Parede de Alvenaria de Pedra com Revestimento de Argamassa de Cal e Areia, Rua de Aviz, Évora.

3. Na mesma fonte, constata-se que em paredes de alvenaria ordinária, eram utilizados *“blocos irregulares de pedra (dependente da zona do país em que se encontrava a construção) de dimensões médias e por tijolos ou pedaços de tijolos ligados entre si por uma argamassa de cal e areia”*³⁵. Este tipo de materiais era utilizado devido ao facto de estarem normalmente disponíveis perto da zona de construção e serem encontrados em abundância *“em quase todo o território português”*, tornando menos onerosa a construção na época que não dispunha da facilidade de transporte para materiais atual (ver Figura 1).

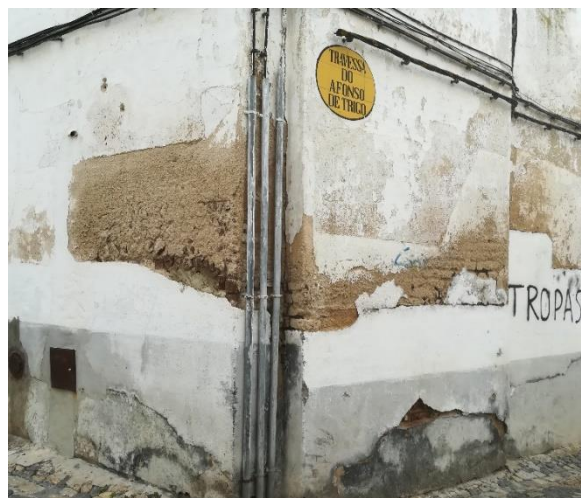
Figura 2 - Exemplo de Parede de Alvenaria em Adobe, Travessa do Afonso de Trigo, Évora

5. São ainda referidas as paredes com alvenaria de adobe no mesmo documento, sendo uma técnica construtiva onde se aplicavam os mesmos materiais das paredes de taipa. Os tijolos eram formados em paralelepípedos e secos ao sol de acordo com o NESDE. Necessitava de cuidados extra pois *“esta solução apresentava uma resistência deficiente face aos agentes atmosféricos, em virtude de se desagregar facilmente em presença da chuva ou da humidade ascendente, pelo que os tijolos não podiam assentar diretamente no solo”*³⁸. Os elementos seriam ligados através de argila ou argamassas correntes (ver Figura 2).

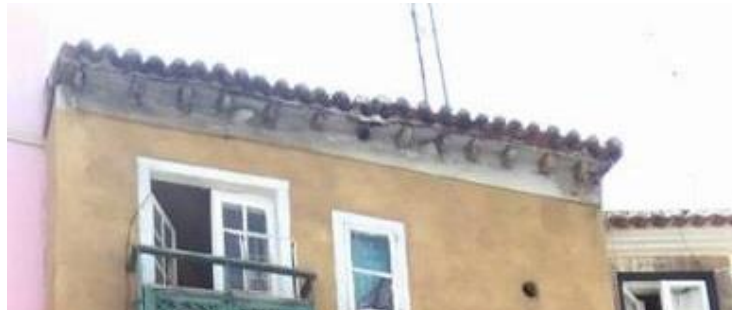
Figura 3 - Edifício anterior a 1755, Rua do Benfornoso, Lisboa. (Foto: Blog Miss Lisbon)

7. De acordo com o NESDE, em coberturas, é usual encontrar um revestimento “telhas de canudo que podiam ser argamassadas ou aramadas”⁴⁰ assente num contra ripado de madeira que servia para o revestimento não se movimentar e barrotes de madeira inferiores com função estrutural de suportar o peso do revestimento. “As coberturas podiam ser de quatro águas, o caso mais comum, de três quando o edificio se encostava a uma parede mais alta no tardo, ou de duas paralelas ou perpendiculares á fachada”⁴¹ (ver Figura 3⁴²).

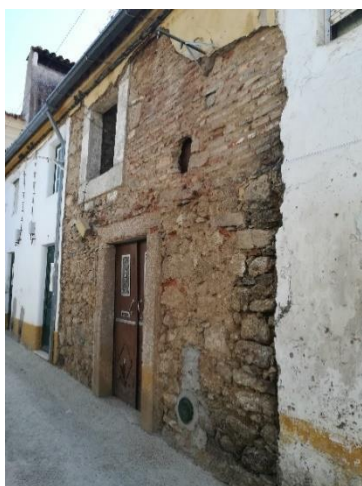
Figura 11 - Exemplo de edifício com alvenaria mista de pedra e adobe (Rua de Angola, Nisa)

As paredes resistentes são normalmente constituídas em alvenaria de tijolo de *burro* (adobe) e/ou de pedra muitas das vezes irregular e de granito devido à abundância do material no Concelho, surgindo muitas das vezes com reconstituições em alvenaria de tijolo ligadas com argamassas tradicionais. Este tipo de características está presente na construção anterior a 1755 focada no ponto 2.3.2 e semelhante ao protótipo de construção presente no Alentejo até meados do século XX focada no ponto 2.4.2. Por vezes têm com preenchimento de vazios com restos de elementos construtivos (ver Figura 11). Em paredes de compartimentação, é usual a alvenaria de tijolo adobe servindo como elemento de travamento, com espessuras mais pequenas (ver Figura 10). A tipologia construtiva está interligada com a do Alentejo salientada no ponto 2.4.2.

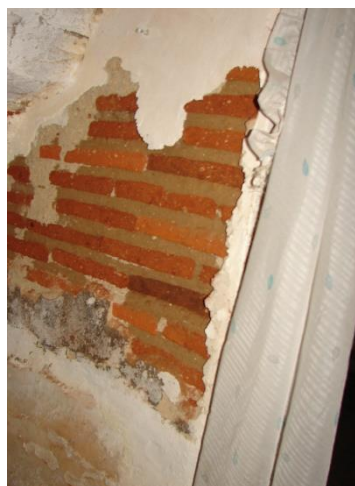
Figura 10 - Exemplo de parede de compartimentação (Rua Dr. Graça, Nisa)

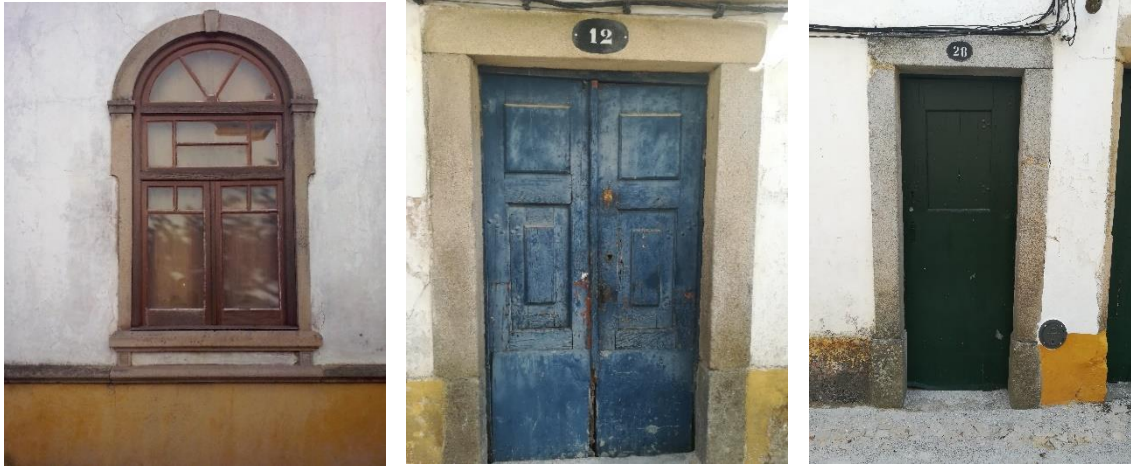
Figura 12 - Exemplo de Cantarias em Nisa (Rua Marechal Gomes da Costa, Rua da Cadeia Velha e Rua Capitão Pais de Morais, Nisa)

As cantarias dos vãos surgem na sua maioria em pedra granítica de superfície bujardada ou lisa em alguns dos edifícios mais recentes (ver Figura 12). Nas portas são normalmente constituídas por duas partes na ombreira uma que vai até cerca de 1/3 da altura da abertura no vão e que serve de base e outra com menor espessura que preenche o resto e assenta na primeira. Os lintéis das portas são normalmente constituídos por uma peça única. Em janelas, todos os elementos são normalmente constituídos por peças únicas separadas entre ombreiras, padieira e parapeito. Os acabamentos das pedras podem diferir consoante a nobreza do edifício, surgindo com maior complexidade em edifícios de maior envergadura. Estes acabamentos passam por diferenças simétricas na forma dos elementos, motivos florais ou simples esculpimentos. No geral, este tipo de elementos é associado às tipologias do Alentejo, evidenciadas no ponto 2.4.2. Existe aqui um contraste com o resto do país, onde este tipo de

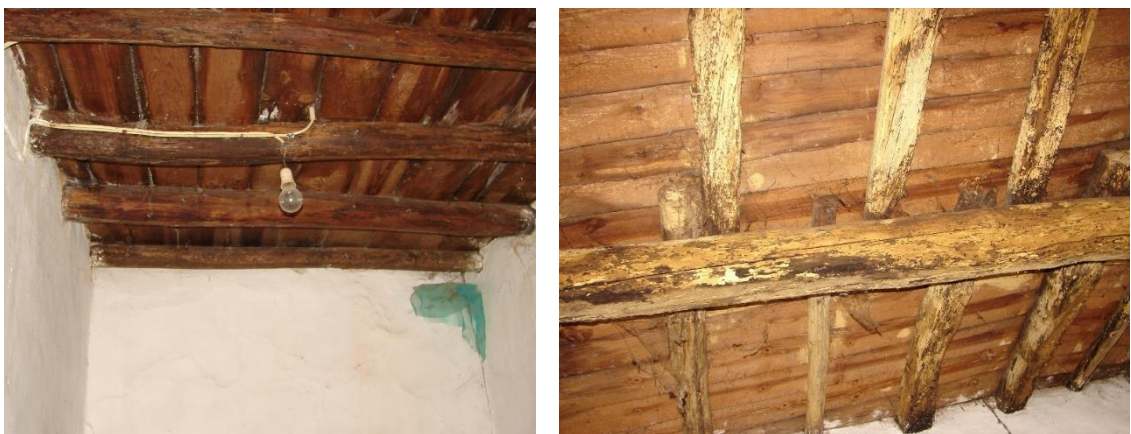
Figura 13 - Exemplos de sobrado em madeira (Rua Dr. Graça e Largo Dr. José de Almeida, Nisa)

Quanto aos pavimentos são usualmente executados em pedra, ladrilhos hidráulicos ou cerâmicos nos pisos de implantação e com a utilização do sobrado de madeira em pisos superiores (ver Figura 13). Os pavimentos superiores em madeira muitas das vezes apresentam já algum desgaste ou fluência devido às falhas de estanquidade da cobertura e proliferação de água pelas alvenarias. Este tipo de pavimentos é associado às mesmas tipologias evidenciadas anteriormente nas cantarias (pontos 2.3.2 e 2.4.2) diferindo das épocas construtivas presentes no edificado generalizado para o país a partir de 1930 com onde, com a introdução do betão armado se dá início à substituição gradual da madeira. Em varandas, a consola tem a função de pavimento e são geralmente em pedra granítica.

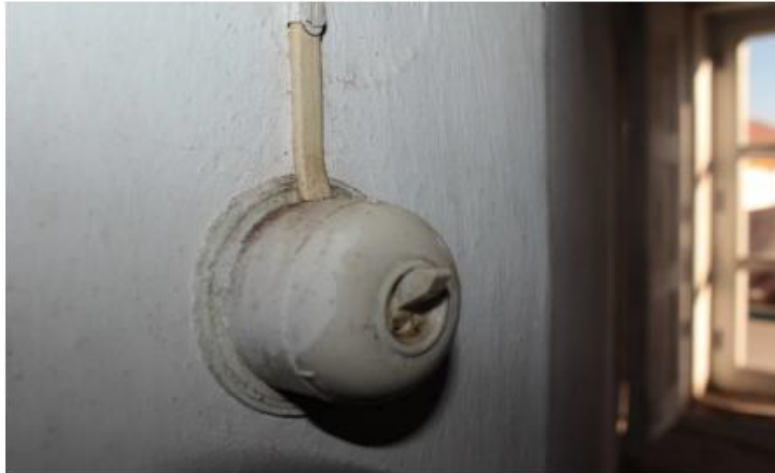
Figura 14 - Exemplo de interruptor de luz antigo (Largo 5 de Outubro, Nisa)

As instalações na zona histórica são geralmente muito rudimentares, com as elétricas a serem compostas por cabos pregados por fora das paredes e com a presença de um quadro geralmente obsoleto e seus interruptores (ver Figura 14). Estes tipos de instalações são comuns à generalidade dos edifícios que se encontram desabitados em Portugal. Pelo facto das exigências funcionais se terem alargado. Ajusta-se então às características presentes no ponto 2.4.2 deste documento.

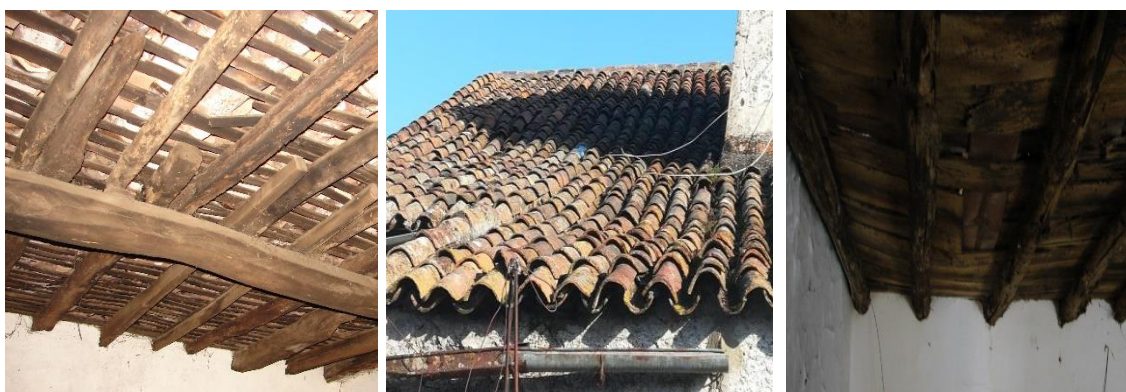
Figura 15 - Exemplos de estruturas e revestimento de coberturas (Rua Dr. Graça e Largo Dr. José de Almeida, Nisa)

As coberturas são normalmente constituídas por uma estrutura com barrotes de madeira e revestimento em telha cerâmica do tipo canudo argamassada, com o número de águas sendo usualmente dois derivados à contiguidade dos edifícios (ver Figuras 15 e 16). É notado também que em edifícios que sofreram obras mais recentemente podem ser encontradas substituições da solução de barrotes e madres de madeira por soluções mais atuais como as vigas pré-esforçadas de betão. Esta tipologia construtiva está intrinsecamente ligada à referida nos pontos 2.3.2 para o país e semelhante à referida no ponto 2.4.2-E para o Alentejo.

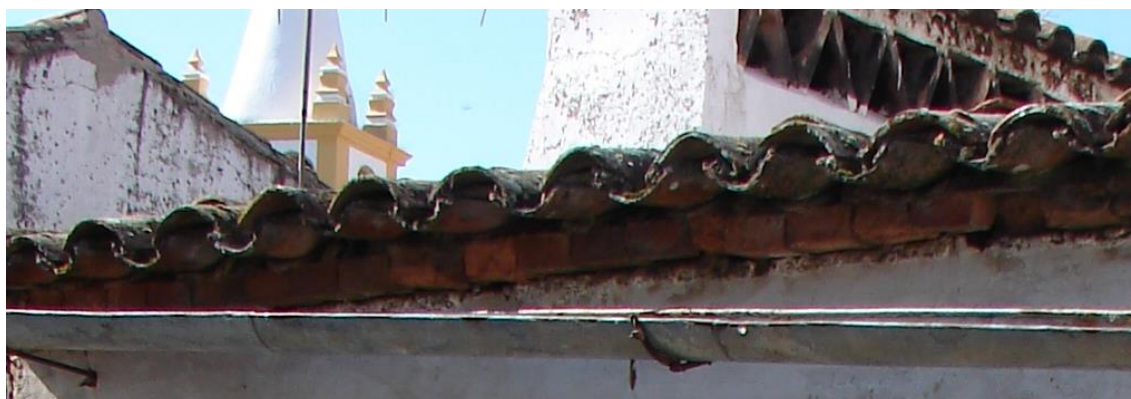
Figura 16 - Exemplo da aplicação de telha de canudo (Rua Capitão Pais de Morais, Nisa)

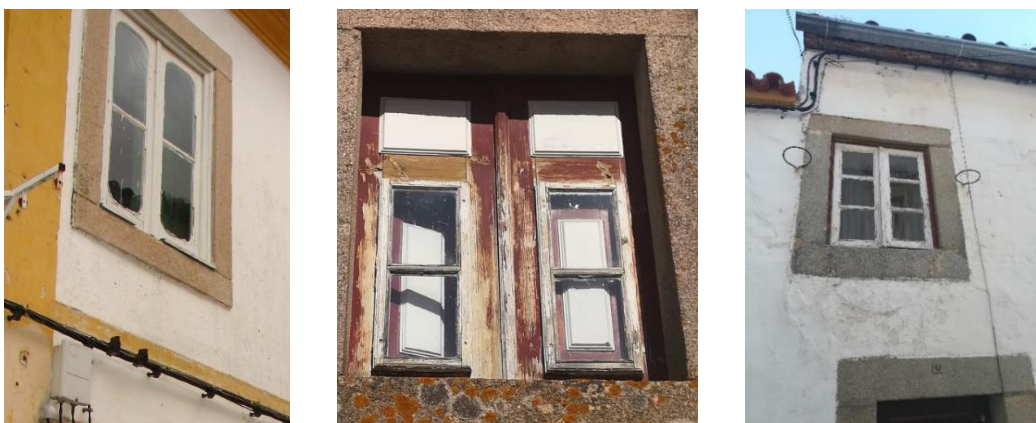
Figura 17 - Exemplos de caixilharias de madeira (Rua Dr. Graça, Nisa)

As caixilharias seguem também a aplicação mais usual no país, sendo constituídas em madeira, com trincos em ferro e vidro simples (ver Figura 17). Estes elementos têm características más no que respeita à térmica do edifício e são dos primeiros a serem substituídos por soluções mais atuais e de melhor desempenho térmico. Embora a sua substituição seja também outro fator de perda de identidade dos edifícios. As portas são dos elementos mais variantes, onde muitas já aparecem com materiais mais recentes como o alumínio, embora ainda seja possível encontrar algumas de ferro ou madeira. É assim de realçar a necessidade da sensibilização da escolha de novas caixilharias e portas integradas na identidade da edificação.

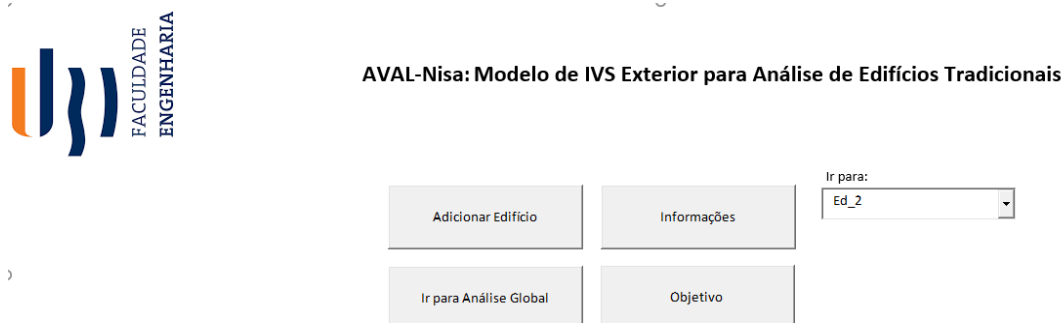
Figura 20 - Menu Principal - AVAL-Nisa (Primeira Folha)

Com o objetivo de conseguir uma boa interatividade no funcionamento do modelo a desenvolver, opta-se pela apresentação de um “Menu” logo na primeira folha (apresentada na Figura 20). Assim sendo, são criados botões de navegação escritos na linguagem de programação VBA (*Visual Basic for Applications*) que funcionam como *Macros* recolhendo e automatizando as instruções solicitadas. Neste “Menu” desenvolveram-se cinco botões, entre os quais rapidamente se podem introduzir os edifícios em análise através do botão “Adicionar Edifício” (descrito no Anexo 1 - Programação dos Botões e Criação de Macros na Folha “Menu” em Código em VBA do Botão de Comando “Adicionar Edifício”, Figura 42). Surge uma caixa de entrada de texto perguntando o código que o utilizador quer dar ao edifício. Este código visa numerar os edifícios em análise. São também criados dois botões que apresentam caixas de texto nomeados por “Informações” relativas à autoria do programa e “Objetivo” com o qual foi criado. Por último, são criados botões de navegação correspondentes a “Ir para a Análise Global” (descrito no Anexo 1 - Programação dos Botões e Criação de Macros na Folha “Menu” em Código em VBA do Botão de Comando “Ir para Análise Global”, Figura 44) que transporta o utilizador para a folha de Análise Global e “Ir para:” (descrito no Anexo 1 - Programação dos Botões e Criação de Macros na Folha “Menu” em Código em VBA da Caixa de Combinação “Ir para:”, Figura 43) que leva o utilizador à ficha do formulário pretendida.

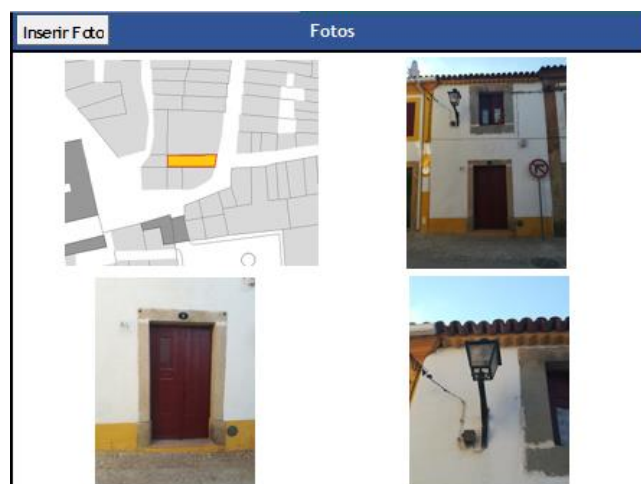
Figura 22 - Campo de introdução de imagens ou fotos (com exemplo do Ed_1)
- AVAL-Nisa

Para uma melhor identificação das características de cada edifício e sua localização criou-se a possibilidade de introduzir fotografias, plantas ou outras imagens. Para tal foi criado um campo onde estes elementos podem ser inseridos de modo, a que interpretação das características dos imóveis seja preservada e de fácil acesso. Para que seja facilitada a introdução das imagens foi criado o botão “Inserir Foto”. Ao clicar neste botão, o software redireciona automaticamente para a busca de ficheiros de imagens disponíveis no computador. A imagem escolhida é automaticamente formatada em termos de dimensão e posicionamento, neste espaço (descrito no Anexo 1 - Programação dos Botões e Criação de Macros na Folha “Base” para os Formulários dos Edifícios em Código em VBA do Botão de Comando “Inserir Foto”, Figura 46). É então apresentado um exemplo da entrada para a introdução de imagens na Figura 22 abaixo apresentada.

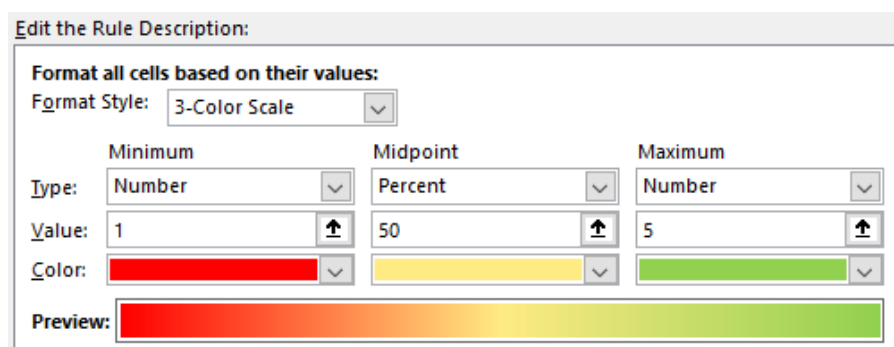
Figura 34 - Gradiente de cores entre 1 e 5 no nível TOTAL para cada edifício no quadro de Análise Global (Estado de Conservação)

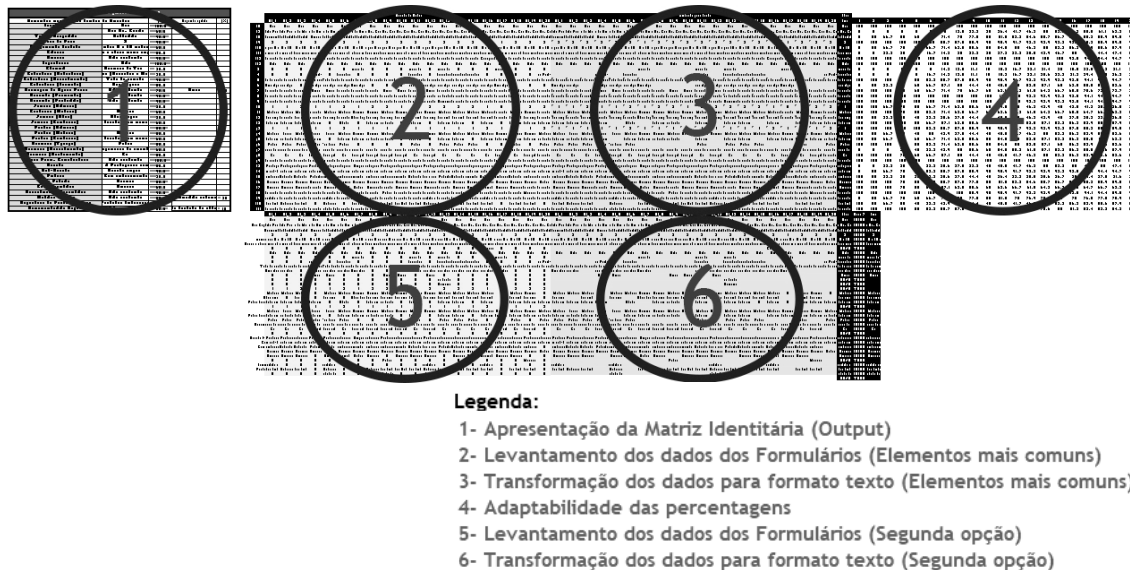
Figura 68 - Exemplificação do processo de recolha e tratamento de dados para a construção da Matriz Identitária - AVAL-Nisa

Na Figura 68, é então apresentado um exemplo. A área correspondente às células “B40:I77” realçada com a elipse “1”, é onde os dados são apresentados ao utilizador após o seu tratamento nos seguintes pontos. Este constitui o Output da Análise Global à Matriz Identitária no AVAL-Nisa.

A área de cálculo na Folha de “Análise Global” situa-se em “A40:BT114”. A única parte visível deverá ser o output devido à enorme área de armazenamento de valores e seu tratamento. Um exemplo pode ser constatado na Figura 68.

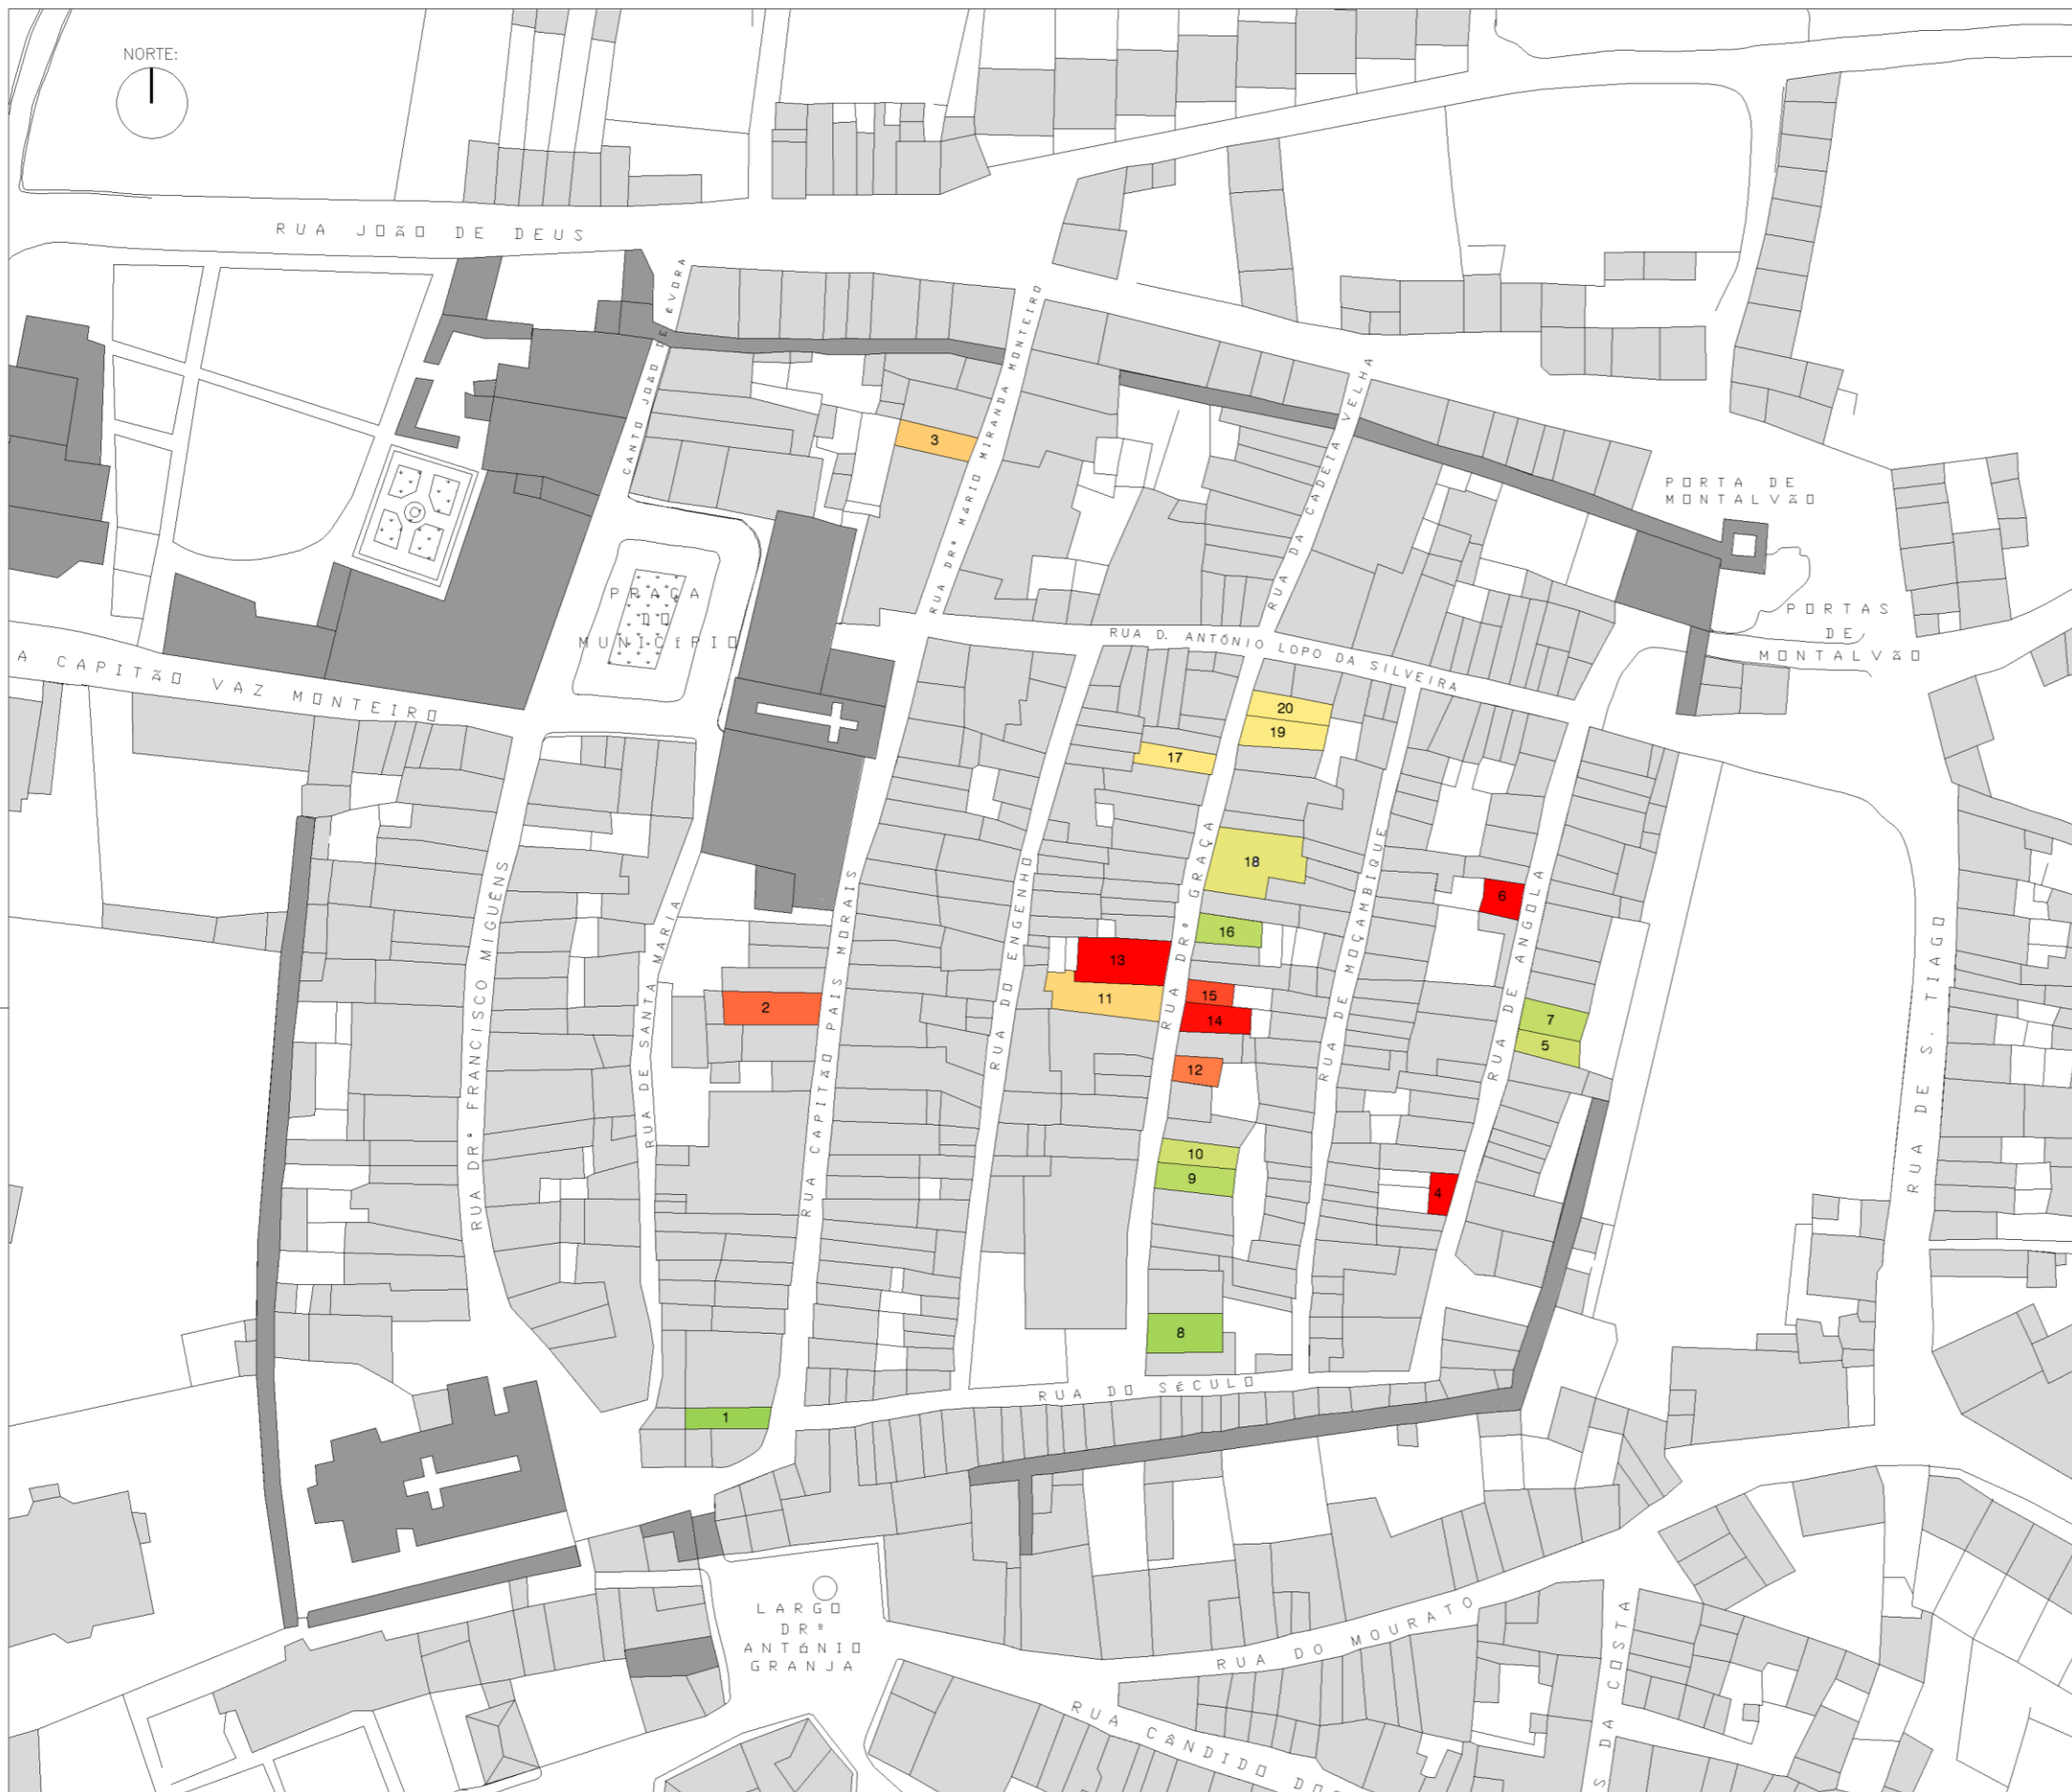
6.2 - Planta de Localização com Nível do Estado de Conservação dos Edifícios

LEGENDA DE DESENHO:
PLANTA DE LOCALIZAÇÃO DOS CASOS DE ESTUDO
 com Níveis do Estado de Conservação dos Edifícios
 Gradiente (1-5)

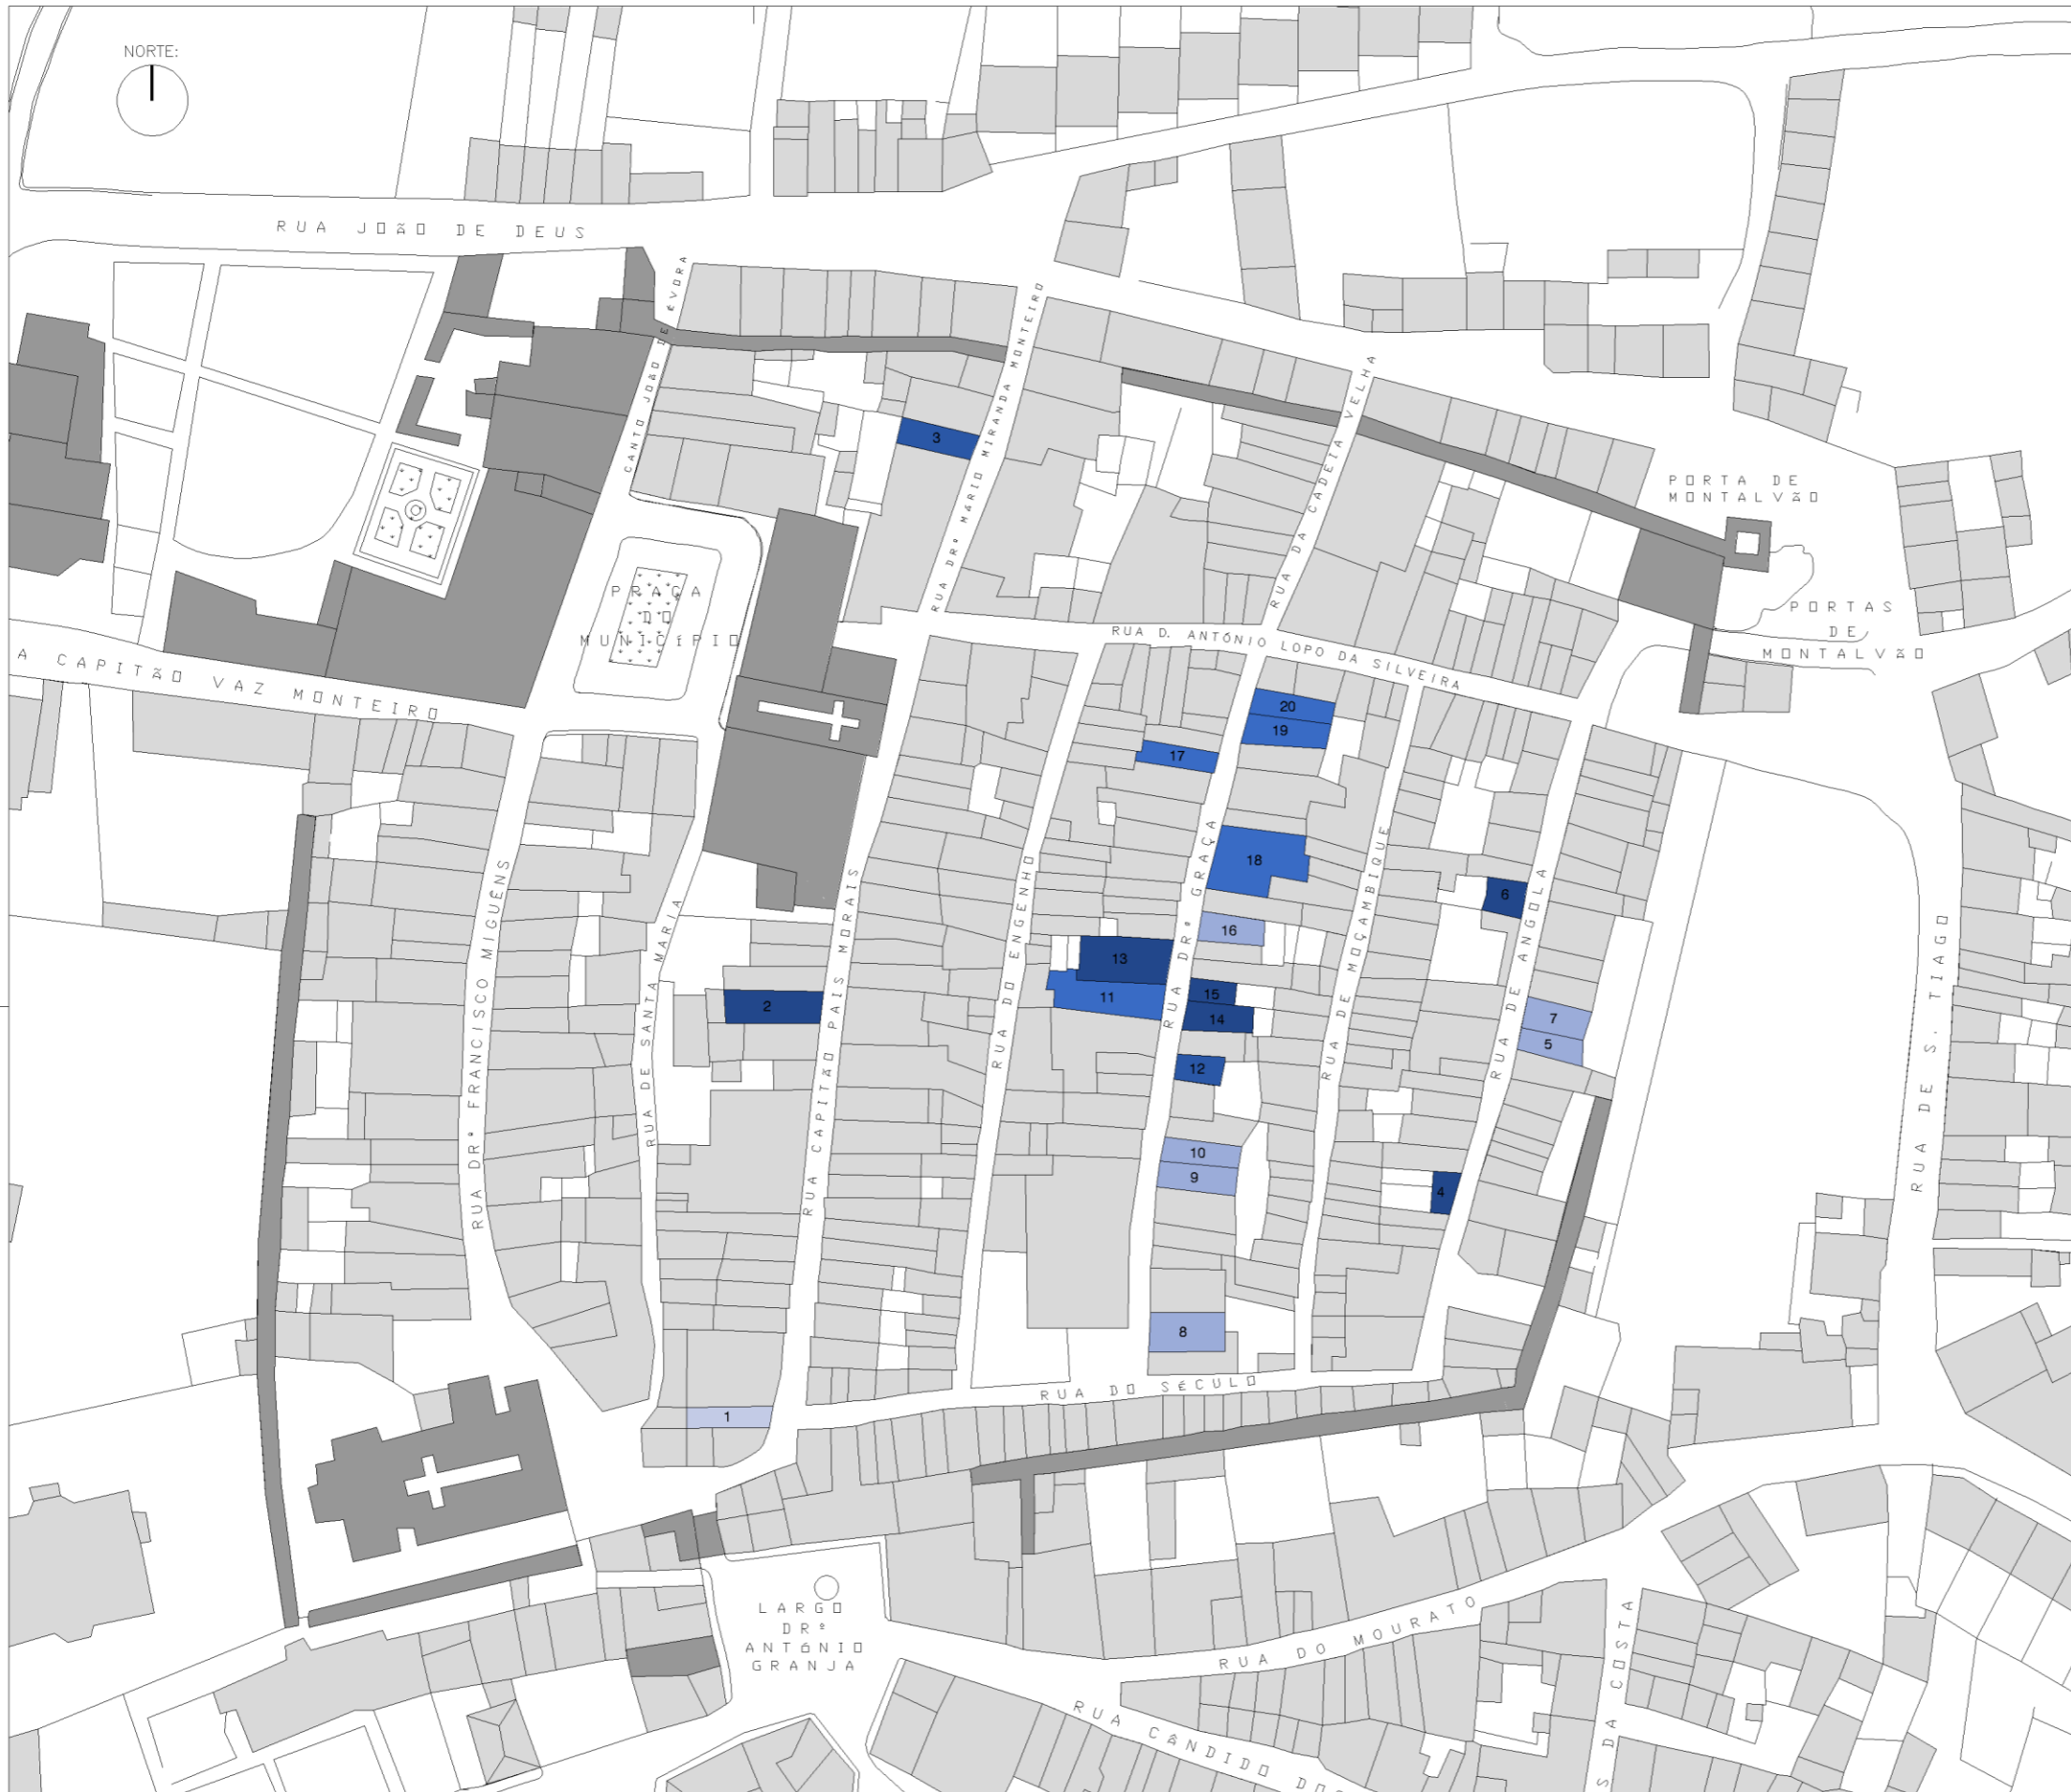
6.3 - Planta de Localização com Classificação do Estado de Conservação dos Edifícios

LEGENDA DE DESENHO:
PLANTA DE LOCALIZAÇÃO DOS CASOS DE ESTUDO
 com Classificação do Estado de Conservação dos Edifícios

- Intervalos:
- Muito Mau [1;2[
 - Mau [2;2,75[
 - Médio [2,75;3,75[
 - Bom [3,75;4,75[
 - Muito Bom [4,75;5[

Através da Tabela 4 também se constrói uma Planta de Localização dos Casos de Estudo com Classificação do Estado de Conservação dos Edifícios disponível no Anexo 6.3. Conclui-se que os edifícios em “Muito Mau” estado de conservação, com intervalo [1-2[, são 6 (Ed_2, Ed_4, Ed_6, Ed_13, Ed_14 e Ed_15). Estes correspondem a cerca de 1/3(30%) de todos os imóveis analisados. O Ed_2 fica na zona central da Rua Capitão Pais de Morais. Na Rua de Angola encontram-se 2 destes edifícios, um mais a sul (Ed_4) e um mais a norte (Ed_6). Os restantes encontram-se sensivelmente no centro da Rua Dr. Graça (Ed_13, Ed_14 e Ed_15). Paralelamente também existem 6 edifícios (Ed_5, Ed_7, Ed_8, Ed_9, Ed_10 e Ed_16) com estado de conservação igual a “Bom” de intervalo [3.75-4.75[. Dois destes (Ed_5 e Ed_7) encontram-se na
