Dissertação/Projecto

Intervenção no edifício atribuído aos
4º e 5º anos do curso de
Arquitectura na UBI

Tiago Lopes de Melo

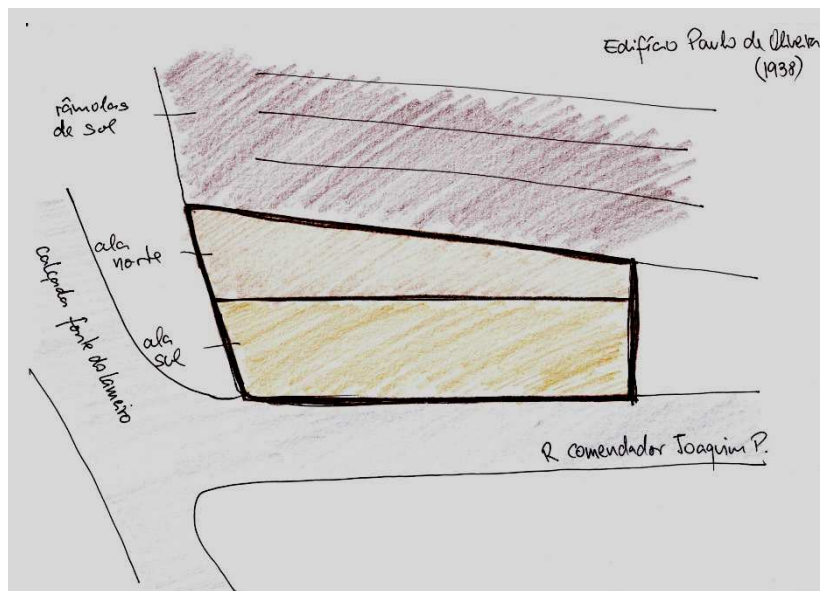
fig. 1 – Esquema inicial da obra (1938).

Inicialmente era composto por um só volume na Rua Conselheiro Joaquim Pessoa, dividido em 2 naves (fig.1). No exterior, nas traseiras, situavam-se as râmolas de sol destinadas à secagem e estiragem dos panos. O terreno onde se insere a obra estava na altura, aquando a edificação do referido edifício, rotulado como espaço para construção de fábricas. Contudo, devido à falta de locais para edifícios habitacionais e graças à sua disposição e localização, os espaços adjacentes viriam a ser destinados a áreas de edificações de habitação. Em 1944, achou-se necessária uma expansão da fábrica, esta aconteceu com um acrescento em ambas as extremidades do edifício. Um virado para a Rua Conselheiro Joaquim Pessoa e o outro a fazer esquina com a mesma rua e com a Rua Fonte do Lameiro (fig.2). Apesar dos espaços em causa terem sofrido a alteração em relação ao tipo de construção autorizada para o local,

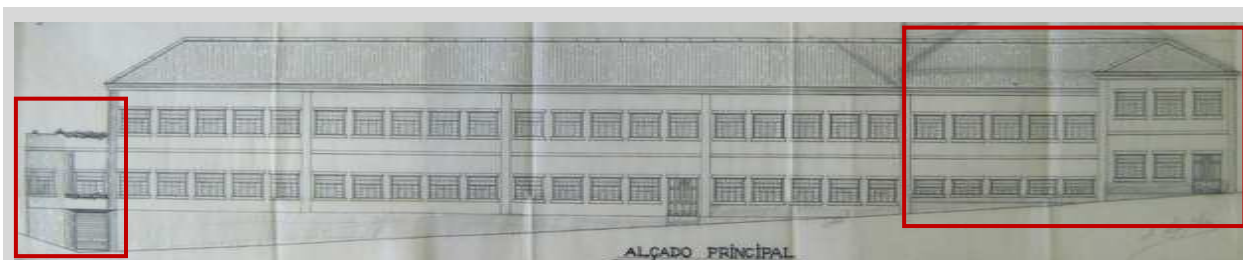
fig. 3 - Desenho original do alçado principal com os dois acrescentos.

A Este acrescentou-se um volume administrativo com dois pisos (fig. 3), sendo o rés-do-chão reservado a um refeitório e vestiários e o piso superior para escritórios. A Oeste, no ponto de encontro das ruas Conselheiro Joaquim Pessoa e Rua Fonte do Lameiro, um outro volume de dois pisos mas a uma cota inferior, que acolhia uma garagem no rés-do-chão, no 1º piso instalações para escritórios e na cobertura um terraço (fig. 4). É necessário destacar que neste trabalho será apenas tido em conta os dois volumes mais à esquerda, ou seja, o edifício inicial e a ampliação junto do cruzamento das duas ruas (fig. 5).

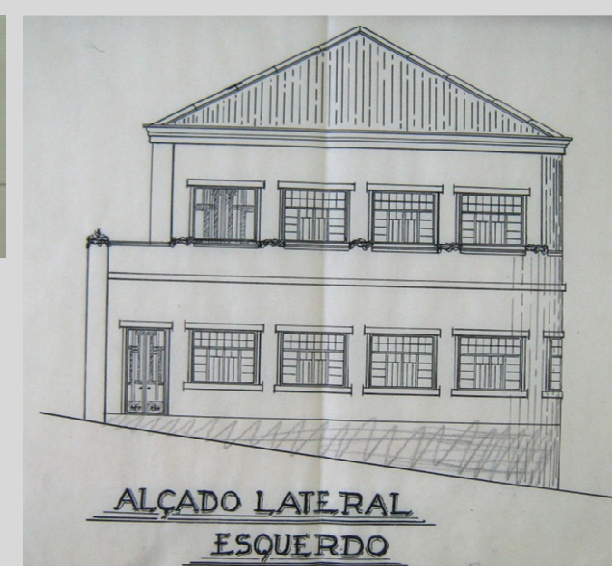
fig. 4 – Desenho original do alçado lateral esquerdo.

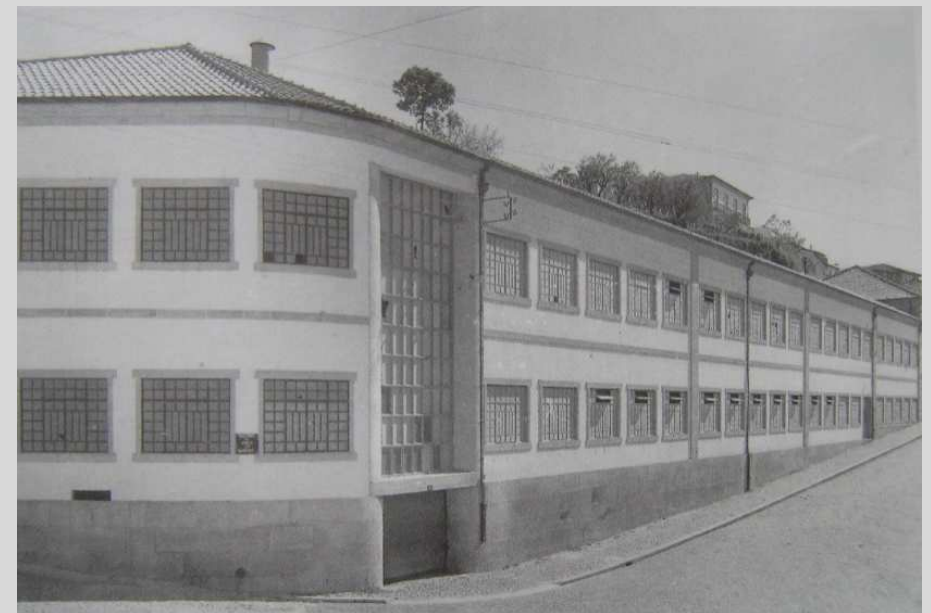
fig. 6 – Década de 70. Cruzamento da Rua Comendador Joaquim Pessoa e Rua Fonte do Lameiro, é visível a uniformidade da volumetria.

pavimento em betonilha e acima uma laje divisória para o 1º piso em betão armado assim como o pavimento do terraço, situado acima deste. Esta parte da obra viria mais tarde a sofrer nova alteração, aquando do aumento da sua volumetria em altura de modo a igualar a construção prima adjacente e foi-lhe imposta a mesma linguagem de fachada, a nível de configuração de aberturas e materiais (fig. 6).

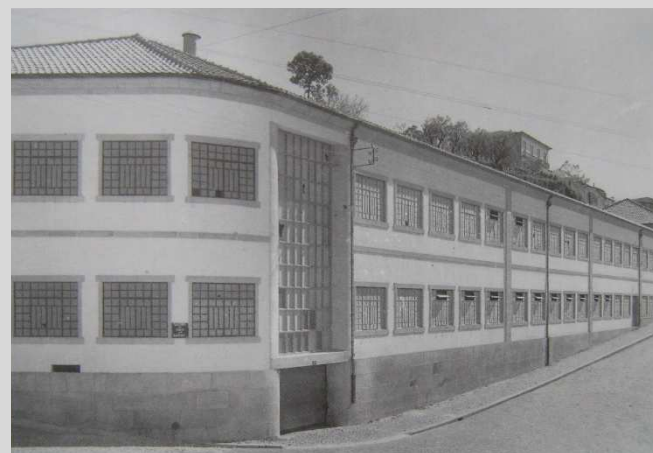
fig. 15 – Década 70. Edifício Paulo de Oliveira.

5. Intervenção no imóvel da fábrica e escritórios da empresa de José Paulo de Oliveira (edifício alvo desta dissertação, datado de 1938), foi conservada através de uma intervenção levada a cabo pelos Serviços Técnicos da UBI, em 1995. Depois desta data, sofreu algumas pequenas obras sem alterar a fisionomia do edifício. Actualmente serve aos Departamentos de Arquitectura e Engenharia do Papel, bem como o Centro de Inovação Empresarial da Beira Interior (CIEBI, figs. 15 e 16).

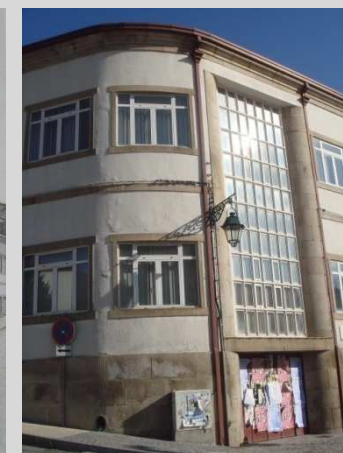
fig. 16 – Vista parcial actual do mesmo edifício. Comparado com o estado antigo do edifício, detém um aspecto muito semelhante, fruto da conservação dos principais conceitos e materiais construtivos.

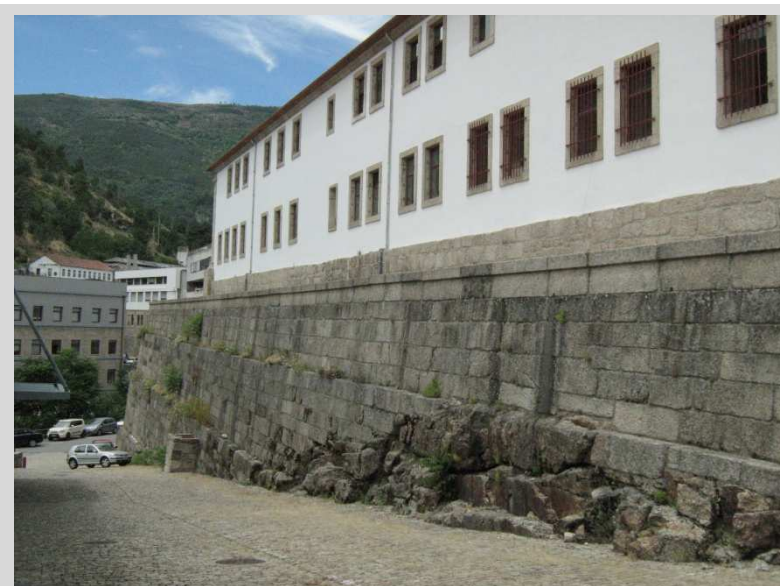
fig. 40 – Década 50. Vista da Real Fábrica Veiga, fundada em 1788. Veja-se a base de assentamento em pedra do edifício, funcionando como uma superfície nivelada em oposição ao declive acentuado do terreno.

fig. 41 – Aspecto actual da antiga Real Fábrica Veiga. Destaca-se a sua imponente base de assentamento em pedra granítica da região.

Utilizando como exemplo a Real Fábrica de Panos, com a sua impressionante base de assentamento em pedra aparelhada, em degraus chanfrados, valoriza-se a alma e ânimo do povo serrano que se reflectem no trabalho das adaptações ao terreno, contra frio, o declive e o afastamento, com processos não mecanizados e o uso de um material tão difícil e pesado como é o granito local (figs. 40 e 41).

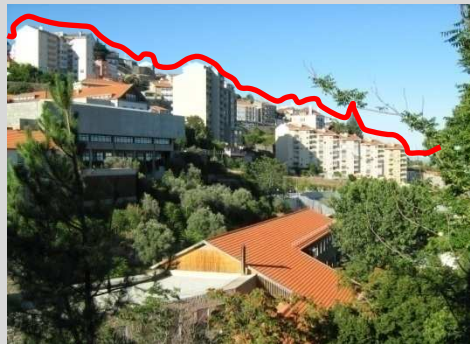
fig. 42 – Imagem explicativa do declive acentuado da encosta. Deste modo permite um melhor aproveitamento da luz solar entre edifícios vizinhos através da distribuição em degrau sobre o terreno.

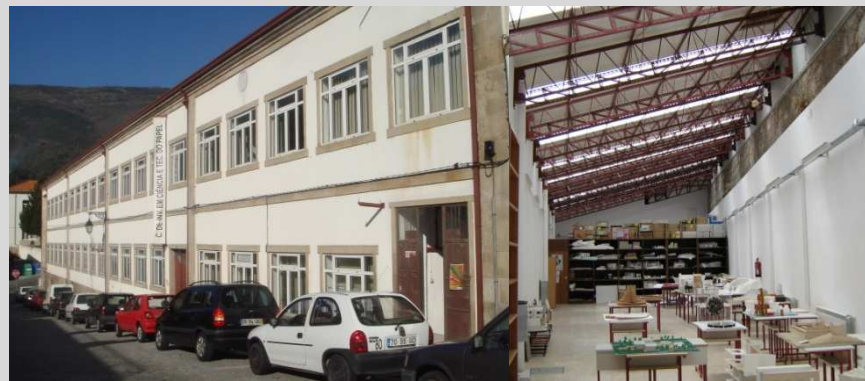
fig. 48 – Vista dos elementos em granito e do reboco a cor branca.

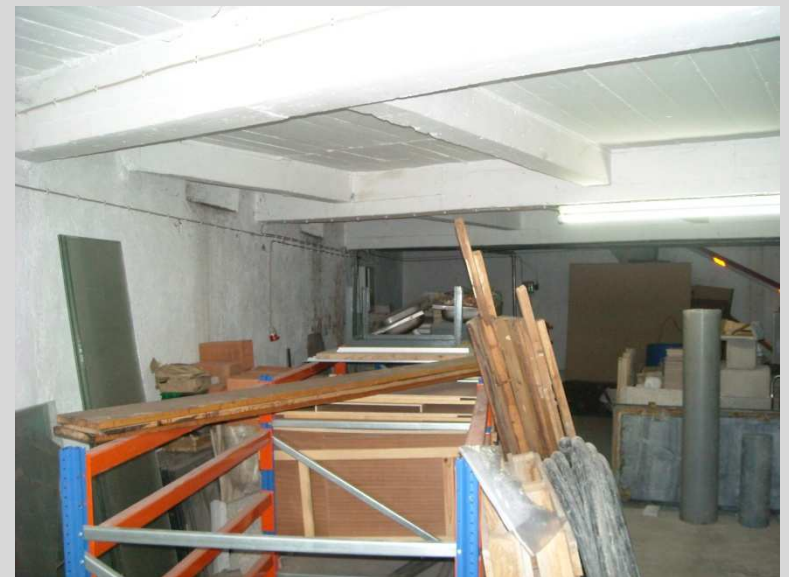
fig. 49 – Vista da rede de vigas que sustentam a laje divisória entre piso 0 e piso 1.

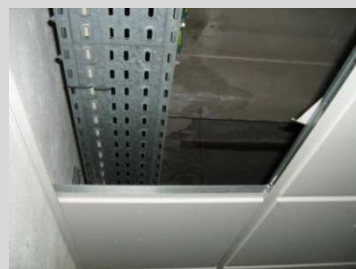
fig. 50 – Tecto falso em forma de quadrícula. Em segundo plano é visível o aspecto da laje maciça.

Trata-se de uma construção de grande porte (ver ANEXOS 5 e 6), sustentada por paredes de suporte em pedra granítica maciça, auxiliadas por outras de alvenaria e pilares em betão armado. No exterior, estas são rebocadas por argamassa de cimento pintada a cor branca. No interior, todas as paredes são rebocadas a estuque finalizadas com uma pintura de cor branca (fig.48). A laje divisória entre os pisos 0 e 1º é maciça em betão e, graças à grande quantidade de vigas em betão armado que a sustentam, consegue uma espessura de somente 10cm (fig.49). Também a laje entre o 1º e 2º piso é feita em betão armado e suportada por vigas com o mesmo método construtivo, esta é escondida pela parte inferior através de um tecto falso em forma de quadrícula composto por lâ mineral e poliestireno. (fig.50) De igual modo, os gabinetes no 1º piso situam-se sob um tecto falso mas de material diferente, este é em PLADUR (placas de gesso, fig.51). A cobertura sobre a ala Sul é suportada por uma estrutura metálica de pilares, vigas e treliças que suportam uma estrutura em vigas metálicas em L. Sobre esta assenta uma camada de ripado em madeira. Acima do ripado foram colocadas placas de poliestireno extrudido para melhor isolamento térmico e para uma impermeabilização mais eficaz foi aplicada sobre estas uma camada de placas de subtelha do género ONDULINE seguida de mais uma camada de placas de poliestireno extrudido. Como acabamento final posicionaram-se ripas de travamento para fixação da

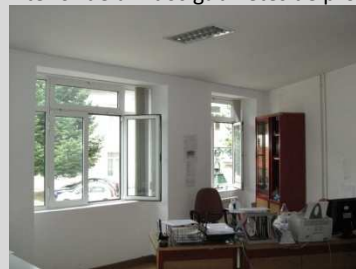
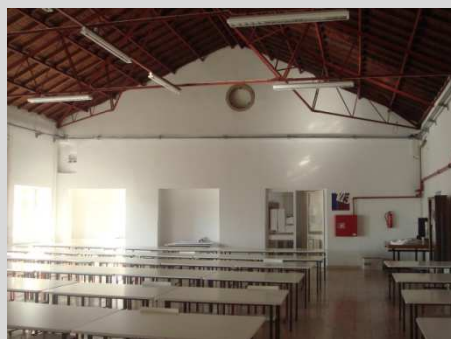
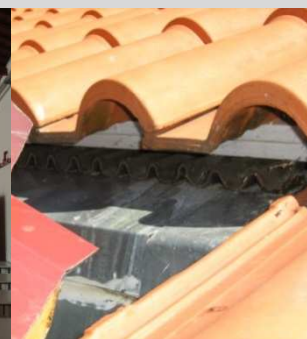
fig. 52 – À esquerda, visão interior da ala Sul. Veja-se a estrutura da cobertura em treliças metálicas. À direita, imagem da subtelha do género ONDULINE seguida de mais uma camada de placas de poliestireno extrudido.

telha lusa que assenta sobre estas (fig.52). Quanto à ala Norte existe uma estrutura em vigas treliçadas que sustentam a já referida cobertura em painéis sandwich e chapas translúcidas de policarbonato (fig.53).

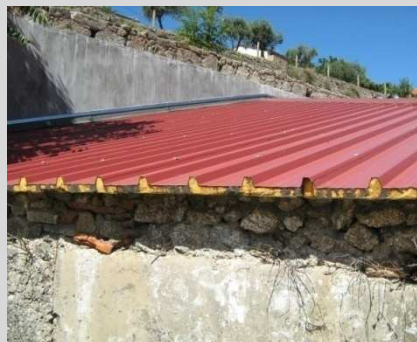
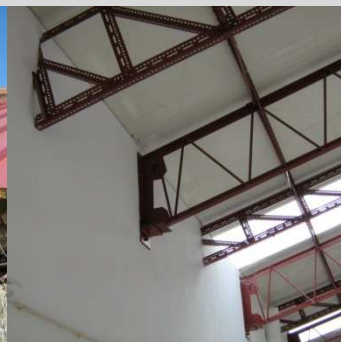
fig. 53 – À esquerda, cobertura da ala Norte em painéis sandwich. À direita, estrutura da cobertura da ala Norte em vigas treliçadas.

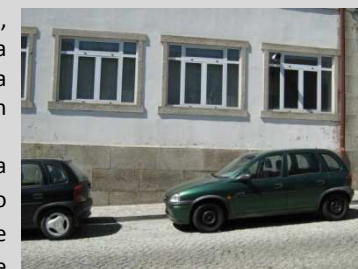
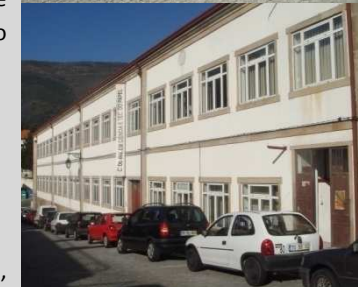
fig. 54 – Em cima, vista das janelas com caixilharia em PVC. Em baixo, veja-se as portas metálicas lacadas a encarnado.

As aberturas para o exterior são protegidas por grandes janelas de caixilharia em PVC termo-lacado a branco e de vidro duplo assim como portas em chapa metálica lacada a encarnado (fig.54). No interior, existem portas de caixilharia em PVC lacadas a branco e vidradas que fecham as áreas de ensino, quanto às áreas de serviços e sanitárias, estas são acessíveis por portas em madeira (fig.55).

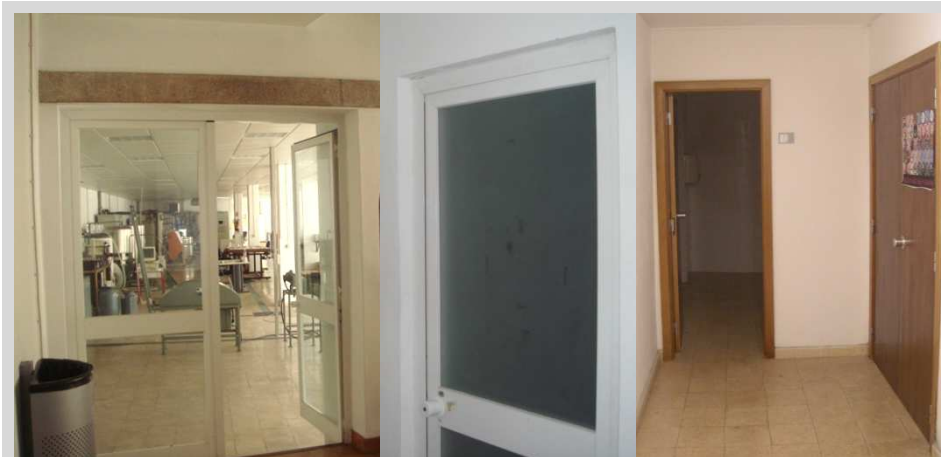
fig. 55 – À esquerda e no meio, vistas das portas de caixilharia em PVC lacadas a branco, no interior do edifício.

À direita, portas em madeira nas instalações sanitárias e outras áreas.

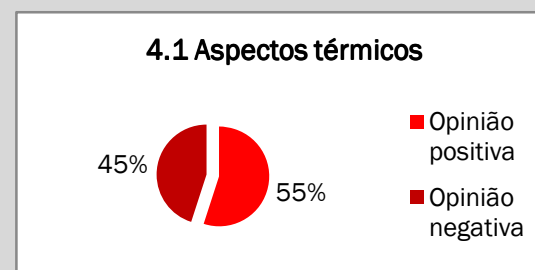
gráfico 5 – Caracterização do edifício acerca do conforto térmico, tanto no Verão como no Inverno.

Grupo de perguntas 4 – Aspectos térmicos, acústicos e de luminosidade (gráficos 5, 6 e 7) – Esta secção serviu para que fossem recolhidas opiniões acerca dos aspectos referidos, tanto em época de Verão, quando o sol está alto no céu, como no Inverno, quando o sol está mais baixo. Com as respostas a estas perguntas concluiu-se que o edifício peca pelo imenso calor no seu interior tal como a forte incidência dos raios solares em época quente. Daí ter sido pensado um sistema de ventilação natural e a aplicação de palas solares superiores às janelas. No Inverno, e para atenuar o gasto em combustível fóssil necessário para o aquecimento do edifício, propor-se-á a aplicação de painéis fotovoltaicos na cobertura como solução sustentável. Quanto ao aspecto de acusticidade, este recolheu opiniões muito negativas. Como resposta, na proposta de projecto, os espaços de aula serão transformados em autênticas salas de aula, fortemente delimitadas por paredes ou os painéis em vidro fosco, em todos os seus lados. Inclusive, no tecto indicar-se-á um bom isolamento acústico tendo em conta que imediatamente acima circularão alunos e professores e a estrutura da laje divisória será de leve construção (perfis metálicos, não envolvendo qualquer argamassa de betão).

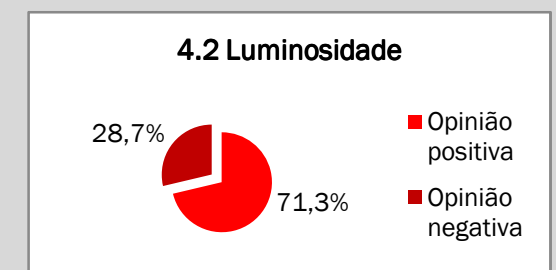
gráfico 6 – Caracterização do edifício acerca da sua luminosidade, tanto no Verão como no Inverno.

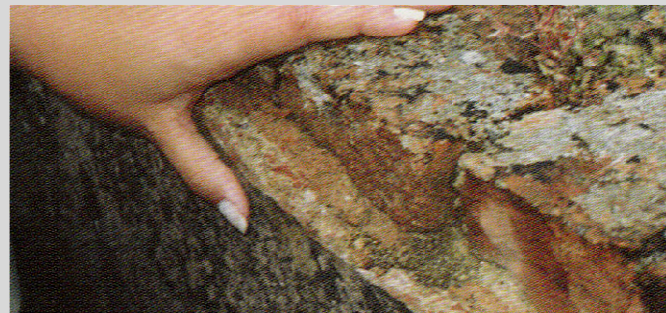
fig. 66 – Reboco romano em Conímbriga. Conforme a irregularidade da parede, as várias camadas do reboco podem alcançar espessuras acima dos 5cm.

atingir resistências e durabilidade elevada, podendo ainda melhorar as suas características ao longo do tempo. Por isso é até um duplo erro substituir argamassas de cal aérea, mesmo que seja por outras argamassas de cal de constituição semelhante (figs. 65 e 66).

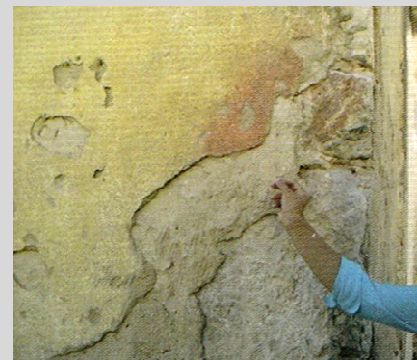
fig. 67 – Reboco de um Hospital em Lisboa (séc. XIX). Pormenor das várias camadas do reboco.

Devido ao facto do Edifício Paulo de Oliveira ter uma estrutura base das fachadas em pedra e sobre esta assenta um reboco à base de cimento, denotam-se já algumas patologias em algumas zonas da fachada, maioritariamente junto à base da obra. Por isso, como solução fiável, contudo dispendiosa, sugeriu-se a extracção de todo o revestimento actual substituindo-o por um à base de cal aérea. Tendo em conta a importância que existe em proteger a estrutura de um edifício, para que este não sofra futuramente danos muito mais dispendiosos, acha-se perfeitamente justificável esta opção de tratamento de fachada mesmo que signifique um esforço económico, acção que se justificará a longo prazo (figs. 67 e 68).

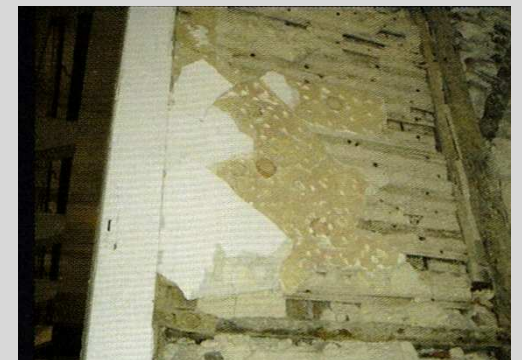
fig. 68 – Parede Pombalina (séc. XVIII-XIX). Pormenor do revestimento em várias camadas.

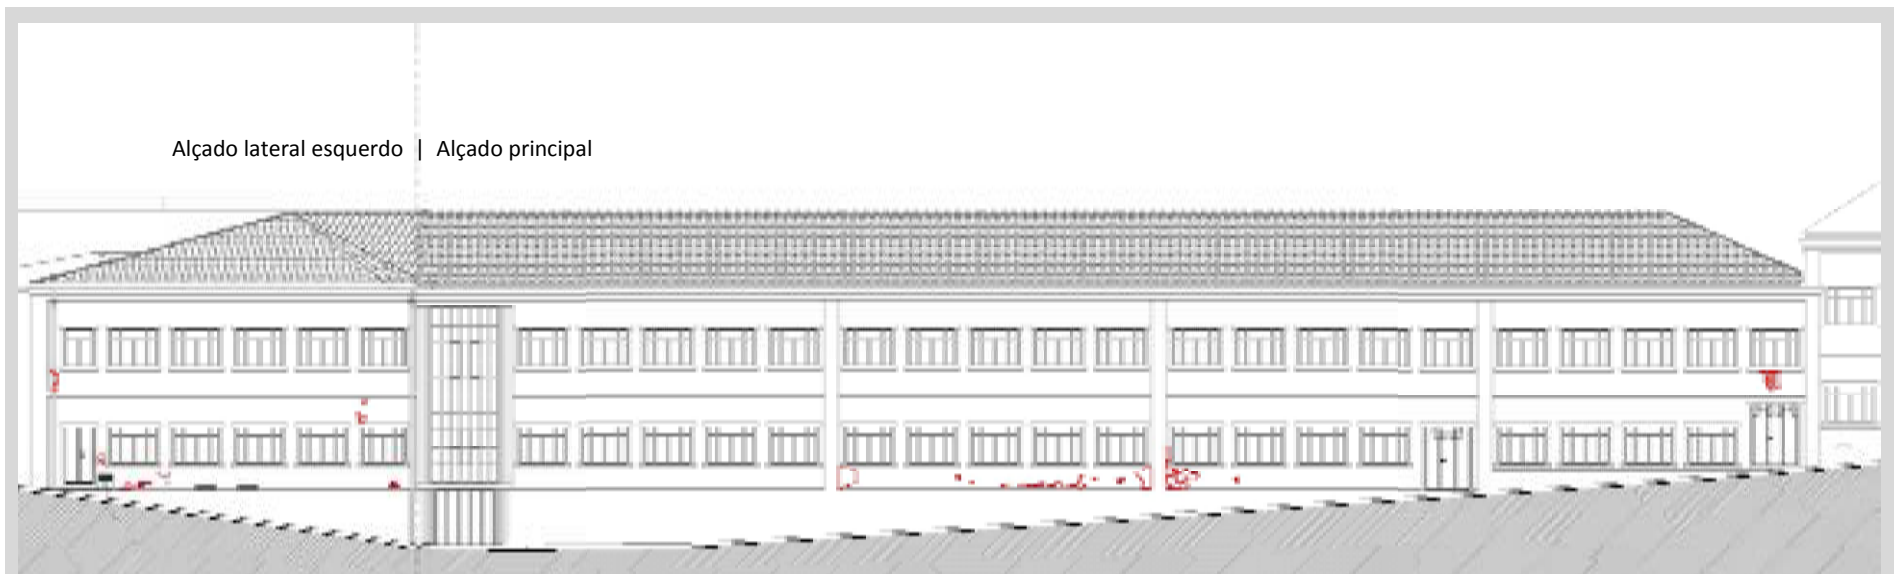
fig. 69 – Levantamento de patologias. Áreas afectadas circunscritas a vermelho.

Foram analisadas ambas as fachadas principais do Edifício Paulo de Oliveira e feito o respectivo levantamento de patologias patentes nestes alçados. Trata-se de vários tipos de deficiências, quase todas a nível do revestimento exterior cuja resolução será indicada a seguir (fig. 69-79).

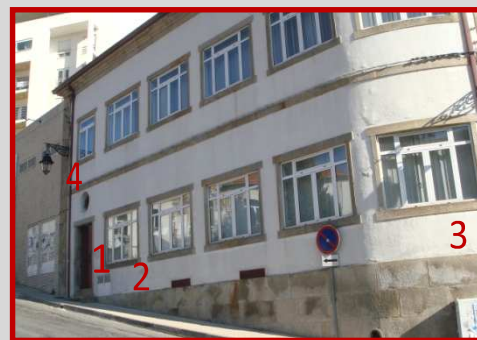
fig. 70 – Alçado esquerdo. Levantamento de patologias. Tipos de agravamentos e seu estado.

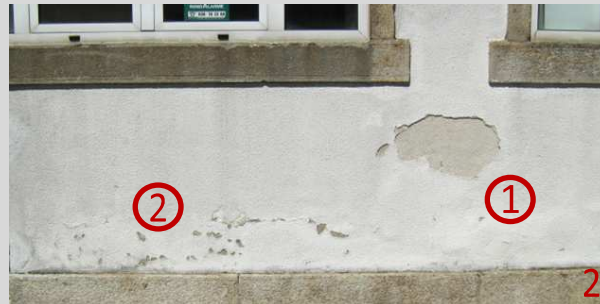
fig. 72 – Tipo 1: separação da camada exterior do reboco, estado muito avançado.
Tipo 2: destacamento da pintura, estado muito avançado.

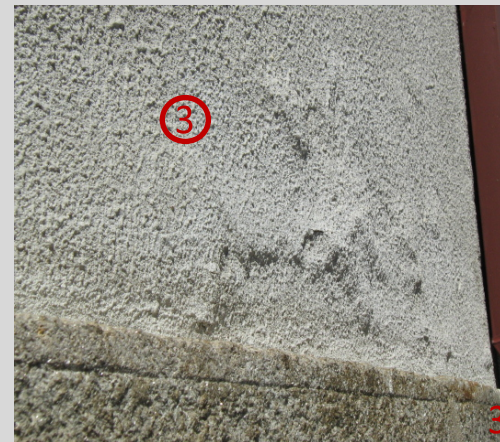
fig. 73 – Tipo 3: separação da camada exterior do reboco, estado avançado.

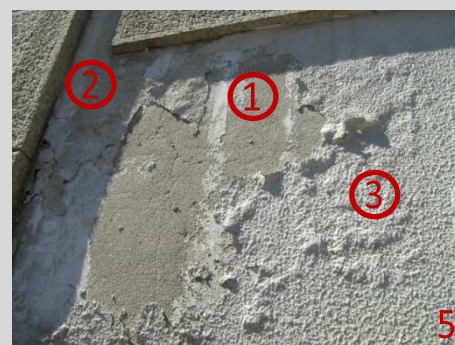
fig. 76 – Tipo 1: separação da camada exterior do reboco, estado muito avançado.
Tipo 2: destacamento da pintura, estado muito avançado.
Tipo 3: separação da camada exterior do reboco, estado avançado.

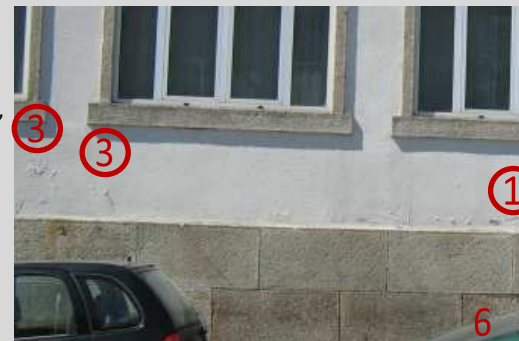
fig. 78 – Tipo 1: separação da camada exterior do reboco, estado muito avançado.
Tipo 3: separação da camada exterior do reboco, estado avançado.

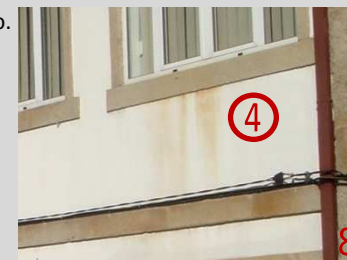
fig. 79 – Tipo 4: sujidade da fachada causada pela oxidação de partículas de ferro contidas na pedra que emoldura as janelas.

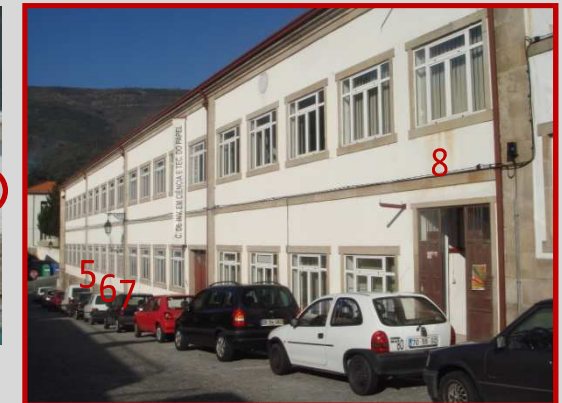
fig. 75 – Alçado principal. Levantamento de patologias. Tipos de agravamentos e seu estado.

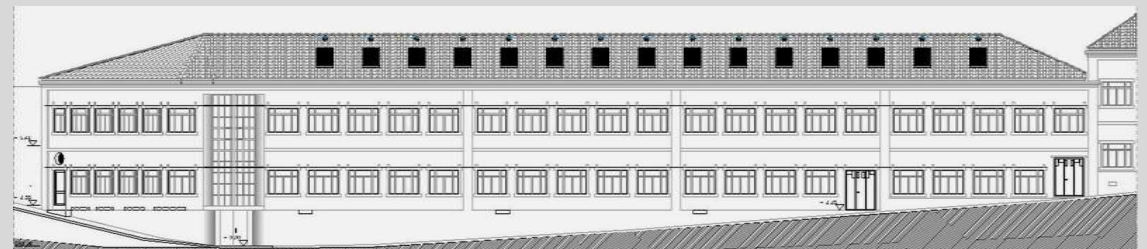
fig. 82 – Alçado principal, realçam-se as palas solares, os painéis solares e as clarabóias, entre outros.

Tendo em conta que um dos objectivos particulares desta dissertação será alterar o menos possível da estrutura, alçados exteriores e outros componentes construtivos, o Edifício Paulo de Oliveira readaptado ficará, em termos volumétricos, inalterado, é o mesmo que dizer, composto por 3 pisos principais, embora o andar térreo seja de pequenas dimensões devido à topografia do terreno (fig. 81). A cobertura, também ela em óptimas condições, não será substituída. Somente sofrerá adaptações aos novos extractores eólicos e clarabóias (fig. 82).

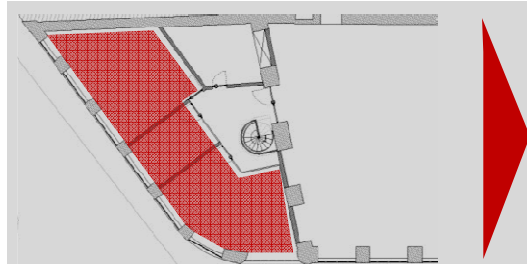
fig. 96 – Planta parcial do Piso 2 (área dos gabinetes) anterior à proposta.

Trata-se do piso destinado ao ensino e no qual se situam as salas de aula e outras áreas de apoio ao ensino e serviços (ver ANEXO 12). A este andar decidiu-se atribuir-lhe os espaços mais importantes, no que toca ao ensino e espaços nos quais os alunos podem desenvolver os seus trabalhos. Esta opção baseia-se em condicionantes já referidas anteriormente, trata-se de uma questão de aproveitamento do espaço disponível. Assim decidiu-se não reposicionar o Centro de Investigação em Ciência e Tecnologia do Papel visto que seria extremamente dispendioso deslocar toda a maquinaria extremamente pesada, sendo lógico que as áreas destinadas ao ensino teriam de ficar o mais próximo umas das outras, foi neste piso que se encontrou o espaço disponível para tal intenção. Logo, a intenção foi não fugir à função dos vários espaços e complementá-los com outros que se acharam necessários. É exactamente com este propósito que se optou por manter os gabinetes dos professores e secretária na mesma zona. (fig.96 e 97)

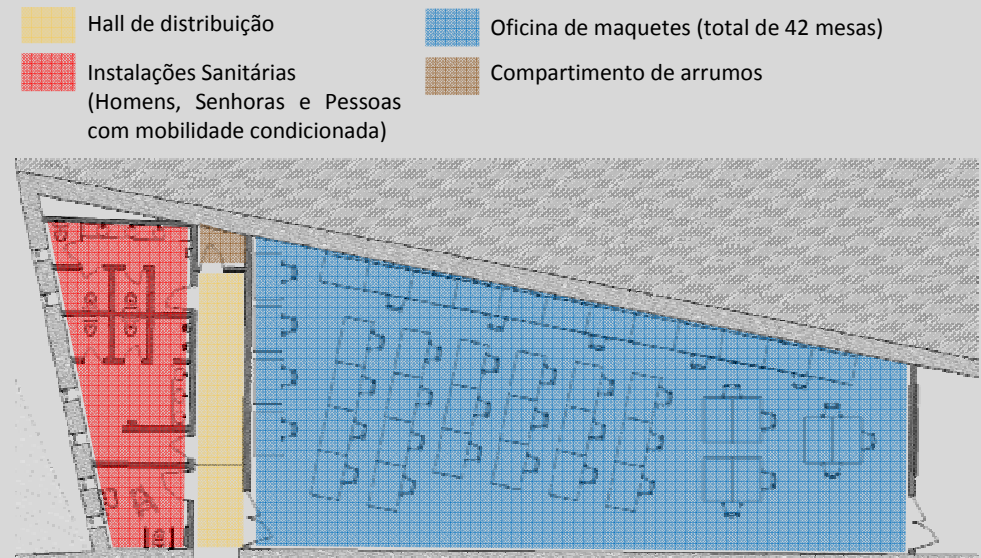
fig. 106 – Planta parcial do Piso 2 (zona de IS e oficina de maquetes).

Do lado direito do corredor, com acesso em porta dupla, situa-se a Oficina de Maquetes, um espaço com uma área de 183.49m² acolhe 24 mesas com dimensões de 0.95m X 1.50m em MDF envernizado para trabalho individual, 6 mesas com as mesmas características, para trabalho em grupo, e 12 mesas iguais às já caracterizadas, junto à parede estrutural a Norte e dispostas em fila, servindo como uma bancada grande de trabalho na qual estarão disponíveis várias ferramentas eléctricas à disposição dos estudantes para facilitar a realização dos seus trabalhos (fig. 106). Esta ideia de oficina surge inspirada no inventário do ateliê da Escola Técnica Superior de Arquitectura deel Vallès (ETSAV-UPC) em Sant Cugat del Vallès, Barcelona, Espanha.

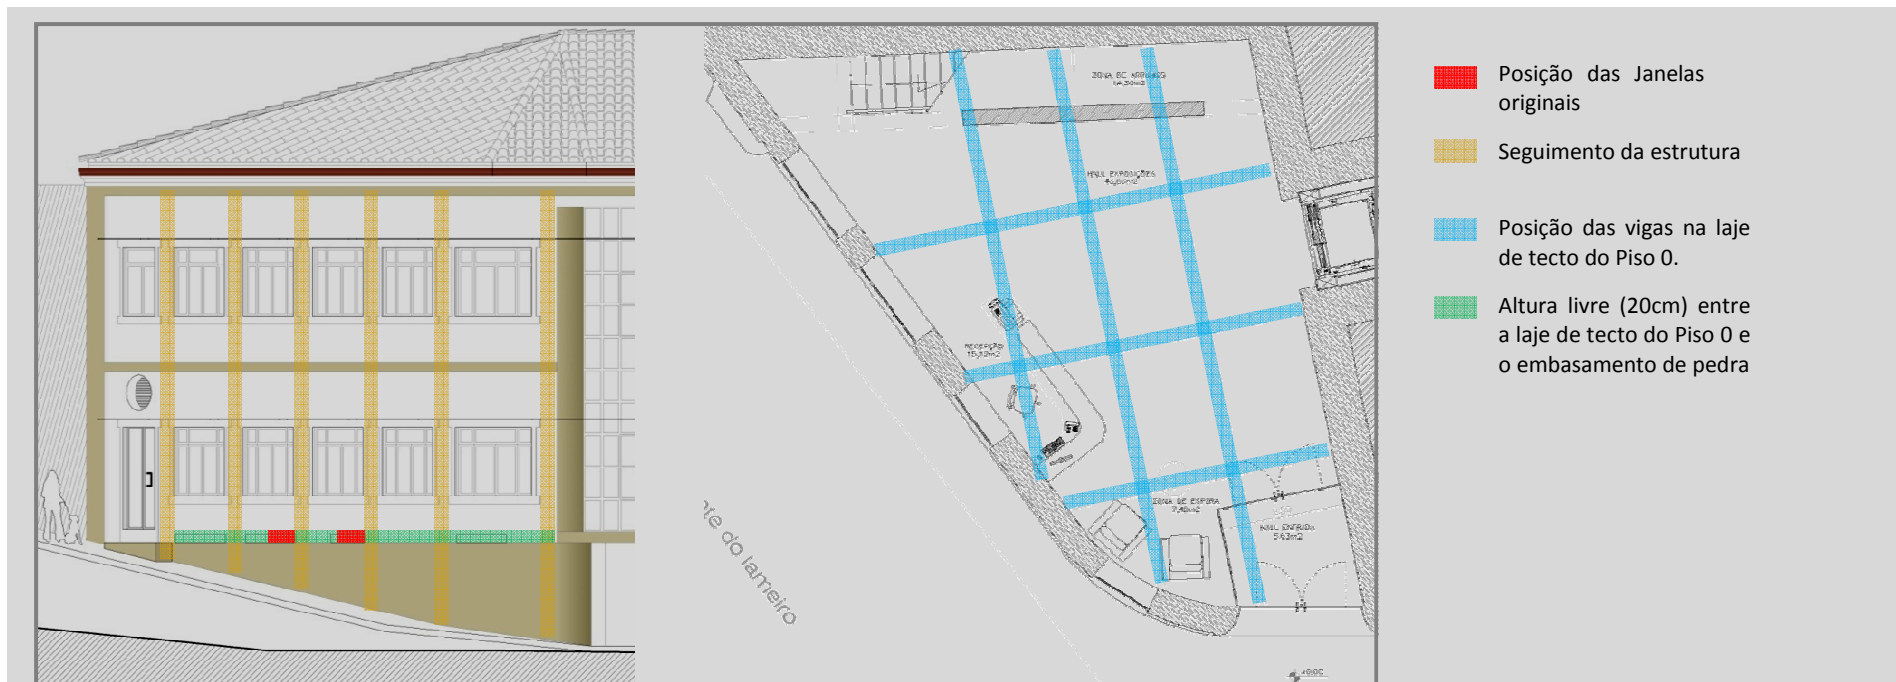
fig. 126 – Esquema justificativo para a localização das janelas do Piso 0 no alçado lateral esquerdo.

Neste piso houve a necessidade de se alargar a capacidade de iluminação natural através das aberturas na fachada Oeste (Rua Fonte do Lameiro). Houve a preocupação de não fugir ao seguimento vertical das restantes janelas nesta fachada, uma questão de estética e de taxia na fachada, isto mesmo que as novas aberturas não fossem capazes de ter as mesmas dimensões devido a várias limitações. Uma delas é a base do edifício em pedra, ou seja, as novas aberturas, por uma questão de estética, não deveriam passar abaixo desse limite para não fugir ao propósito de não alterar em demasia o aspecto das fachadas exteriores. Ora, do limite superior deste embasamento ao limite inferior da laje divisora dos pisos 0 e 1 (espaço possível para colocação de janelas que se abrem para o piso 0), são meros 20cm. Havendo ainda a contrariedade das vigas em betão que sustentam a laje em questão, funcionarem abaixo do limite inferior da mesma, foi necessário jogar com os espaçamentos entre vigas, estabilidade da fachada (não interromper o seguimento do espaçamento entre as aberturas na fachada, tratando-se de pilares “invisíveis”, não se devem interromper na base) e a altura de 20cm para criar as novas janelas (fig. 126).

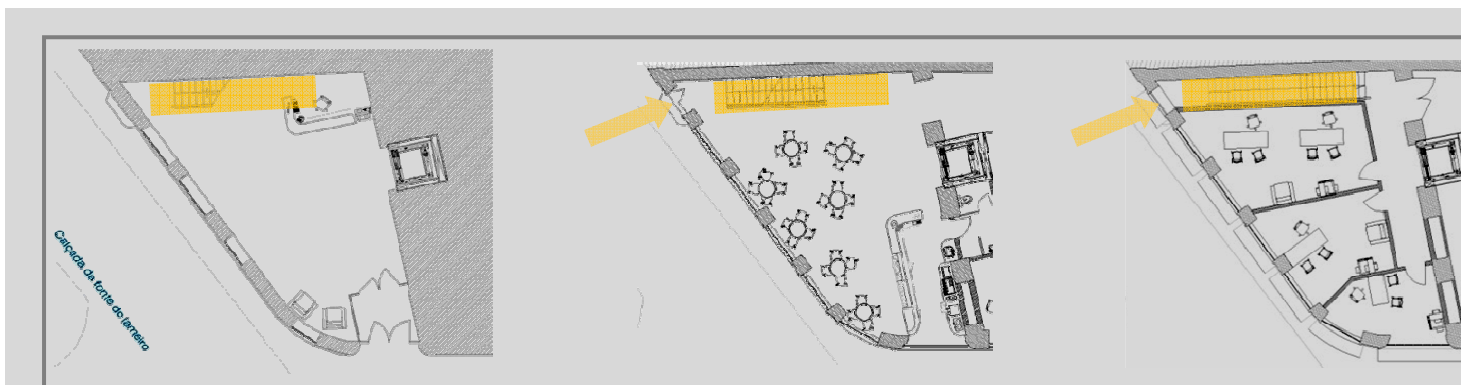
fig. 127 – Esquema justificativo para a localização das janelas do Piso 0 no alçado lateral esquerdo.

O lanço de escadas que existe no piso 1 tem a mesma colocação em planta que a escadaria no piso inferior, embora varie no número de degraus, devido ao pé direito neste andar ser de maior dimensão (é necessário alertar que a escadaria ainda em uso actualmente não foi mantida uma vez que se trata de um elemento em caracol e de dimensões nada ergonómicas; os degraus com 75cm de largura, espelhos de 21cm e cobertores demasiado pequenos, são claramente propícios ao mau funcionamento e podem até mesmo originar quedas). Este sítio tem uma grande vantagem, é directamente iluminado pela porta envidraçada secundária nº 2, posicionada mesmo em frente à escadaria, e por uma das janelas imediatamente por cima desta. Para que também as escadas no piso 0 sejam bem iluminadas, este elemento de deslocação vertical, no piso 1 que devido à localização da janela referida, faz sombra à escadaria inferior, será em estrutura metálica de modo a que possa ser atravessada pelos raios de luz proporcionando uma melhor iluminação ao espaço por detrás (fig. 127).

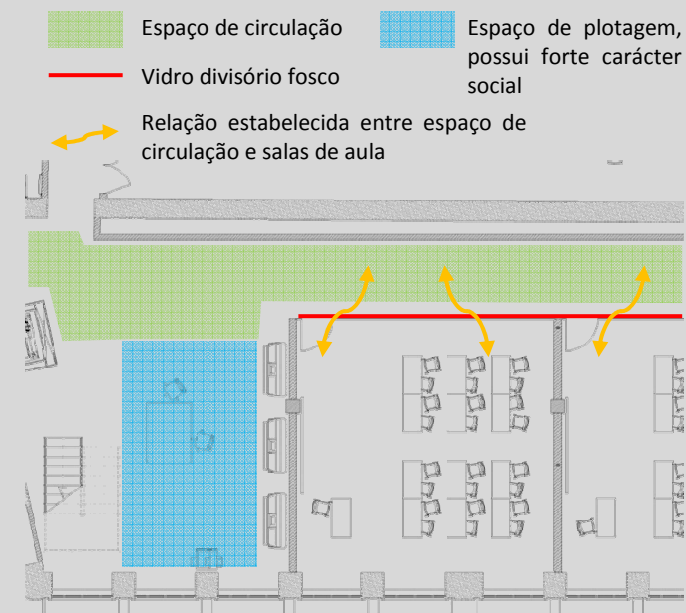
fig. 130 – Esquema alusivo às várias relações existentes nesta zona, junto das salas de aula e espaço de plotagem.

Acedendo ao corpo principal e mais antigo do edifício, neste piso, houve a preocupação de valorizar dois aspectos considerados importantes, o primeiro, manter a relação das salas de aula com os corredores de circulação, de modo a conservar o espírito daquele sítio, e o segundo, reforçar os aspectos sociais estimulando a relação entre estudantes (fig. 130).

O primeiro semblante é conseguido através dos planos de vidro fosco num dos lados das salas de aula, promovendo ao contacto visual entre estudantes dentro destes espaços oferecendo uma dinâmica maior. Apesar da proximidade proporcionada pela transparência dos planos, pretendeu-se

isolar de forma eficaz o resto das paredes divisórias das salas de aula, tendo o próprio vidro com 1cm de espessura bom desempenho acústico.

Quanto ao segundo aspecto, este é alcançado por meio do espaço de plotagem, ou seja, todo o espaço de circulação envolvente às salas de aula destina-se a impressões e plotagens, actividades muito comuns no Curso de Arquitectura. Logo, trata-se de um espaço que pretende promover ao diálogo, convívio e inter-ajuda. Em simultâneo, o facto de o piso intermédio ter contacto directo em três lados com a área de circulação, reforça ainda mais esta ideia.
