UNIVERSIDADE DA BEIRA INTERIOR
Engenharias

Efeito da geometria de reparação na resistência ao impacto de compósitos laminados

Dissertação para obtenção do Grau de Mestre em
Engenharia Aeronáutica
(ciclo de estudos integrado)

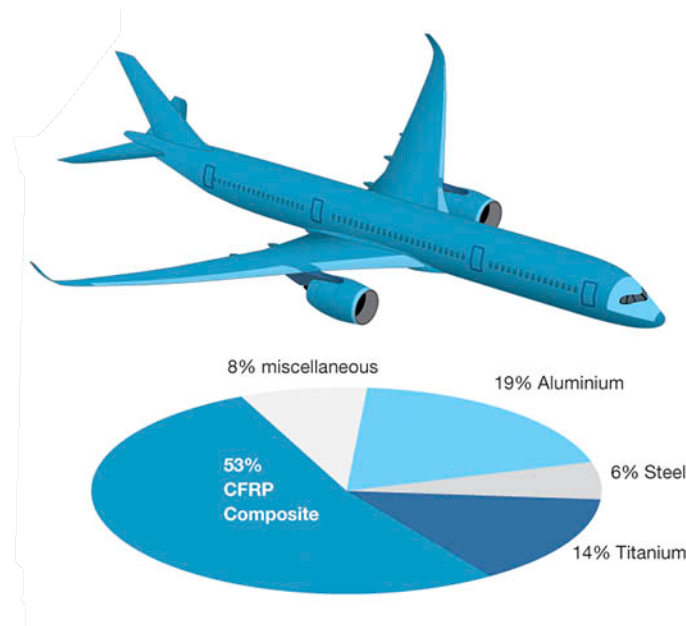
Figura 1.4 - Componentes e respetivos materiais utilizados para construir o Airbus 350 XWB [16].

No domínio dos transportes, a indústria aeronáutica é líder pois, se na década de 1990 as aeronaves continham apenas 5 a 6% de materiais compósitos, hoje em dia elas incorporam mais de 50% do total dos materiais utilizados. O Boeing 787 (Figura 1.3), o Airbus 350 (Figura 1.4) e 380 são alguns exemplos onde os materiais compósitos desempenham um papel determinante no sector civil [13].

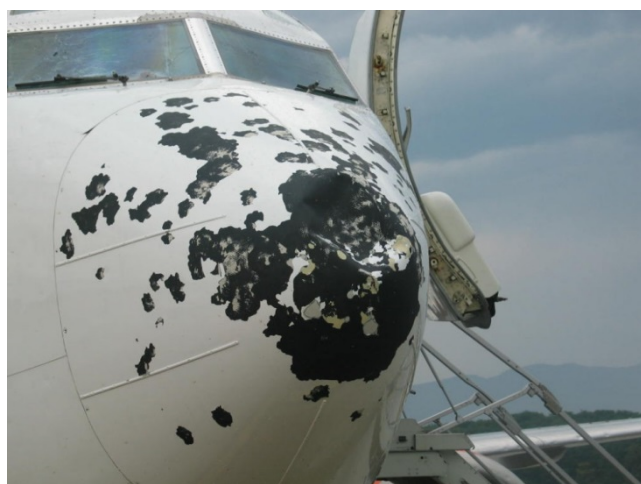
Figura 1.8 - Danos sofridos por um Boeing 737-33V em agosto de 2003 ao encontrar uma severa tempestade de granizo perto de Genebra.

Durante o voo, decolagem e/ou aterragem as estruturas/equipamentos das aeronaves estão sujeitas a impactos. Exemplos típicos são a queda de granizo (Figura 1.8 mostra os danos sofridos por um Boeing 737-33V devido a severa tempestade de granizo perto de Genebra) e o choque com aves (mostra o dano provocado pelo impacto de uma ave durante a aterragem de um Boeing 737-800 em Heathrow) [40].

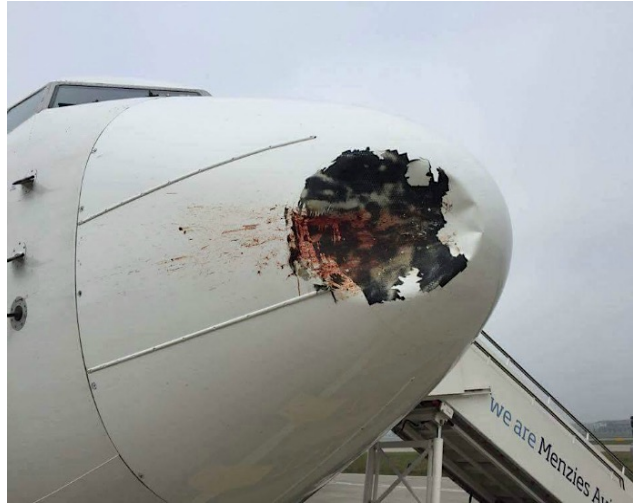
Figura 1.9 - Dano provocado pelo impacto de uma ave durante a aterragem de um Boeing 737-800 da Egyptair em Heathrow.

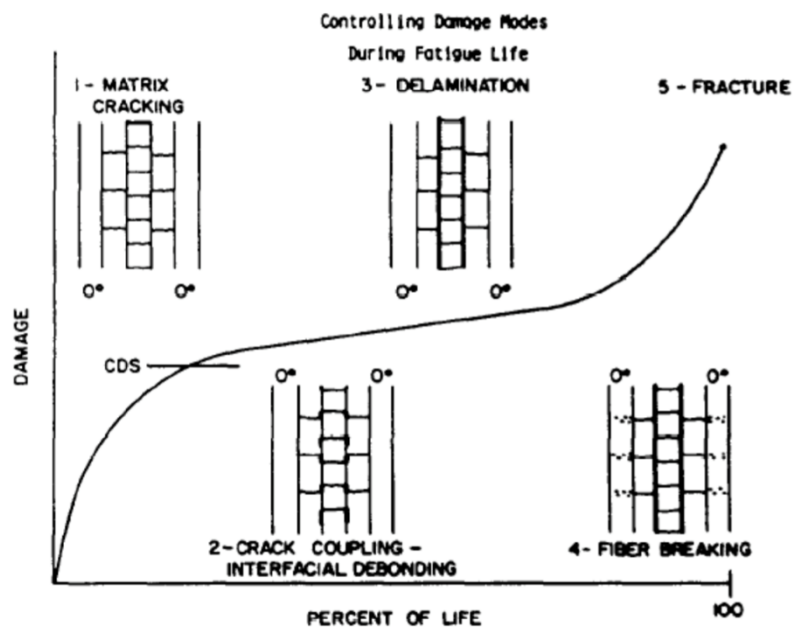
Figura 1.10 - Sequência do desenvolvimento dos danos em laminados compósitos. [46]

Os modos de dano típicos dos laminados sujeitos ao impacto, segundo Reifsnider *et al.* [43], encontram-se ilustrados na Figura 1.10. Devido à natureza heterogénea e anisotrópica dos laminados é possível distinguir quatro modos de falha: fendas na matriz que ocorrem paralelamente às fibras devido a tensões de compressão ou corte; delaminações produzidas por tensões interlaminares; rotura das fibras por tração e/ou compressão; e perfuração quando o indentador perfura completamente o laminado [44]. É fundamental identificar o modo de falha uma vez que este irá dar informação, não apenas sobre o impacto, mas também em relação à resistência residual da estrutura. A interação entre os diferentes modos de falha também é importante para compreender a propagação dos danos [36].

O aumento da carga, ou o aumento do número de ciclos de aplicação da carga, causa a acumulação contínua de fendas transversais na matriz ao longo da direção das fibras. Estas não promovem uma redução significativa da resistência mecânica, no entanto, induzem uma saturação que promove novos modos de dano. Neste caso ocorrem fissuras secundárias nos planos interlaminares, as quais dão origem a delaminações. Neste caso ocorre uma redução de resistência e rigidez dos laminados. Finalmente ocorre a rotura das fibras que, dada a drástica redução da resistência mecânica, desencadeia uma rápida progressão dos danos até ao colapso final [43,46-49].

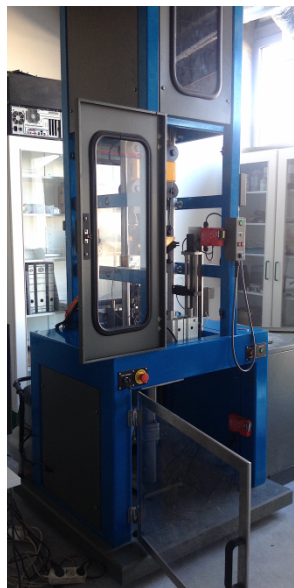
Figura 2.2 - Máquina de impacto IMATEK, modelo IM10.

Os ensaios de impacto foram realizados numa máquina IMATEK, modelo IM10, cujo impacto dá-se por queda livre do impactor (figura 2.3). Este equipamento permite a aquisição de 32000 pontos através de uma célula de carga piezoelétrica, localizada na raiz do impactor.

A máquina é essencialmente constituída por uma torre com duas colunas-guia, onde, através de rolamentos, o carrinho que sustenta o impactor se desloca. A energia de impacto deve-se unicamente à ação da gravidade e pode ser ajustada através da altura de queda. Depois de definida a altura do impactor, este é solto e desliza verticalmente nas colunas-guia embatendo no provete. A máquina apresenta ainda um sistema que impede que o provete seja impactado duas vezes durante o mesmo ensaio. A velocidade do impactor é medida por um sensor ótico no início do contacto e a força é medida pela célula de carga. Através do “software” Impact Versão 1.3 é possível armazenar diversos dados provenientes dos ensaios

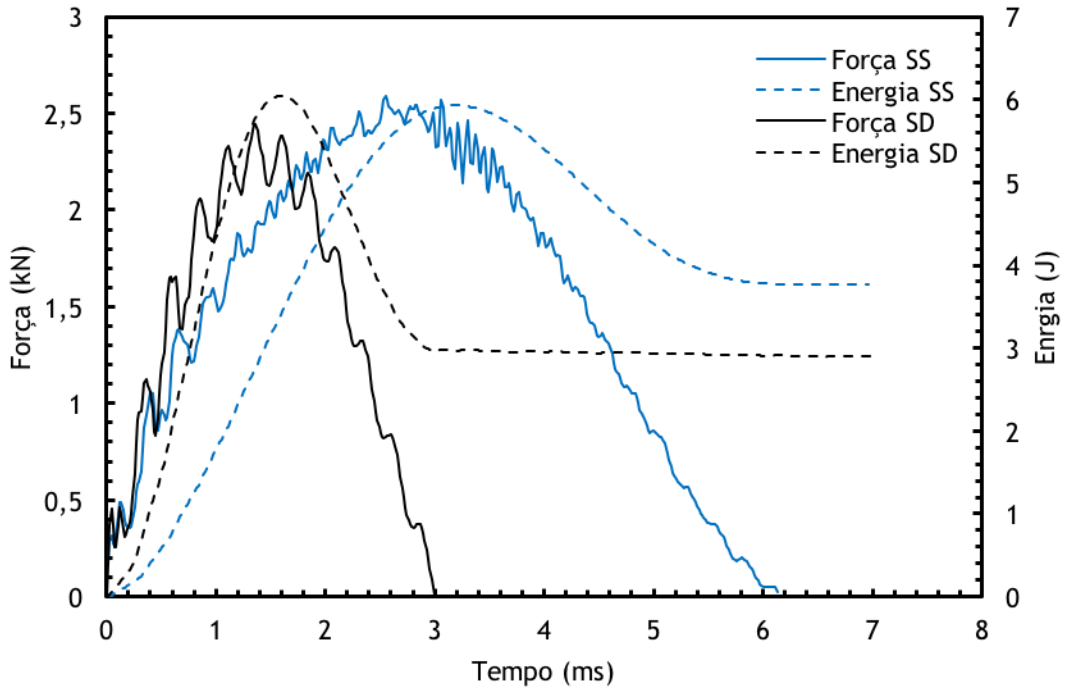
Figura 3.1 - Efeito da tipologia de reparação nas curvas carga-tempo e energia-tempo obtidas com uma energia de 6 J.

A Figura 3.1 ilustra o efeito da tipologia de reparação nas curvas carga-tempo e energia-tempo obtidas com uma energia de 6 J. Relativamente à Figura 3.2, esta ilustra a evolução das curvas carga-tempo e energia-tempo com o número de impactos, obtidas para uma energia de 4 J e para a geometria sobreposta simples. Estas curvas representam o comportamento típico observado para todos os provetes e estão de acordo a literatura [51-57]. De acordo Schoeppner e Abrate [58], as oscilações observadas são originadas pelas vibrações do provete.

Em pormenor, é possível observar que a força aumenta até a um determinado valor máximo, P_{max} , ao que passa, posteriormente, a diminuir. Verifica-se também que a energia de impacto não foi suficientemente elevada para romper o laminado, dado que o impactor bate na amostra e é devolvido por esta. A evolução da curva energia-tempo denota este comportamento, pois o valor mais alto representa a energia à carga máxima e o início do patamar coincide com a perda de contacto impactor/amostra, ou seja, é a energia absorvida pela amostra. Assim, a energia elástica pode ser calculada pela diferença entre a energia absorvida e a energia para a carga máxima [21]. Quando ocorre o colapso, ou seja, para o último impacto, a energia elástica é zero pois toda a energia é absorvida pela amostra em forma de dano. Relativamente à curva carga-tempo, após a carga máxima ocorre um decréscimo abrupto do valor da força denotando, deste modo, a perfuração do provete.

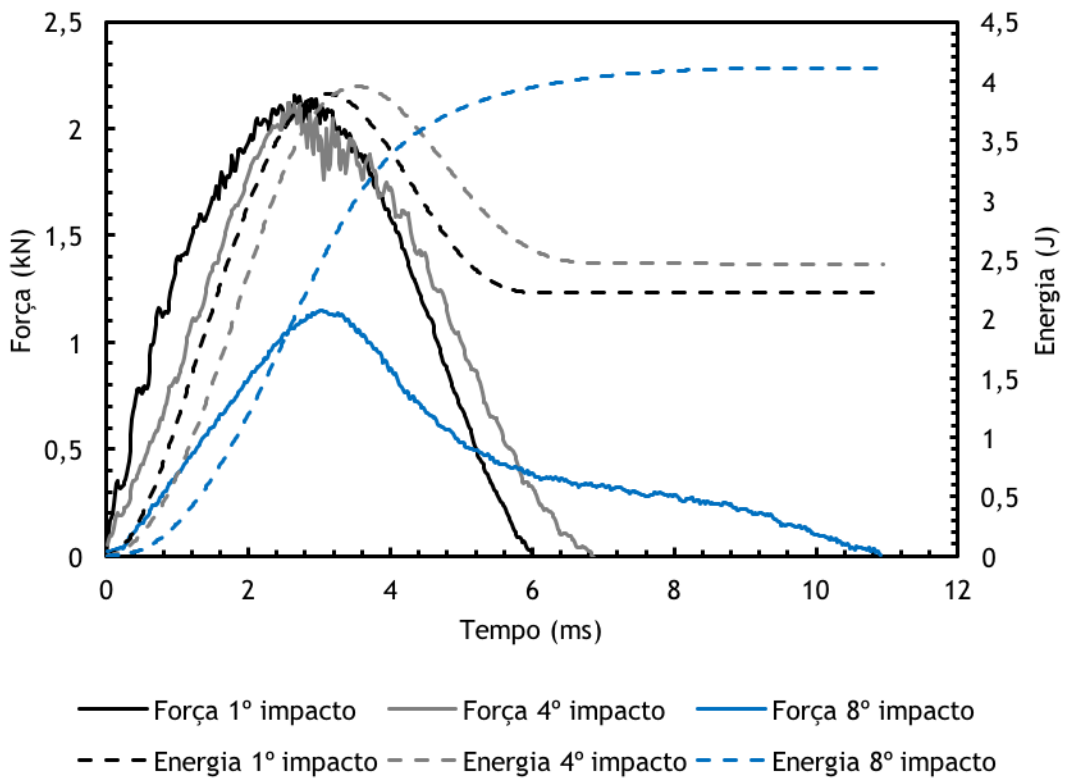
Figura 3.2 - Evolução das curvas carga-tempo e energia-tempo com o número de impactos, obtidas para uma energia de 4 J e para a geometria sobreposta simples.

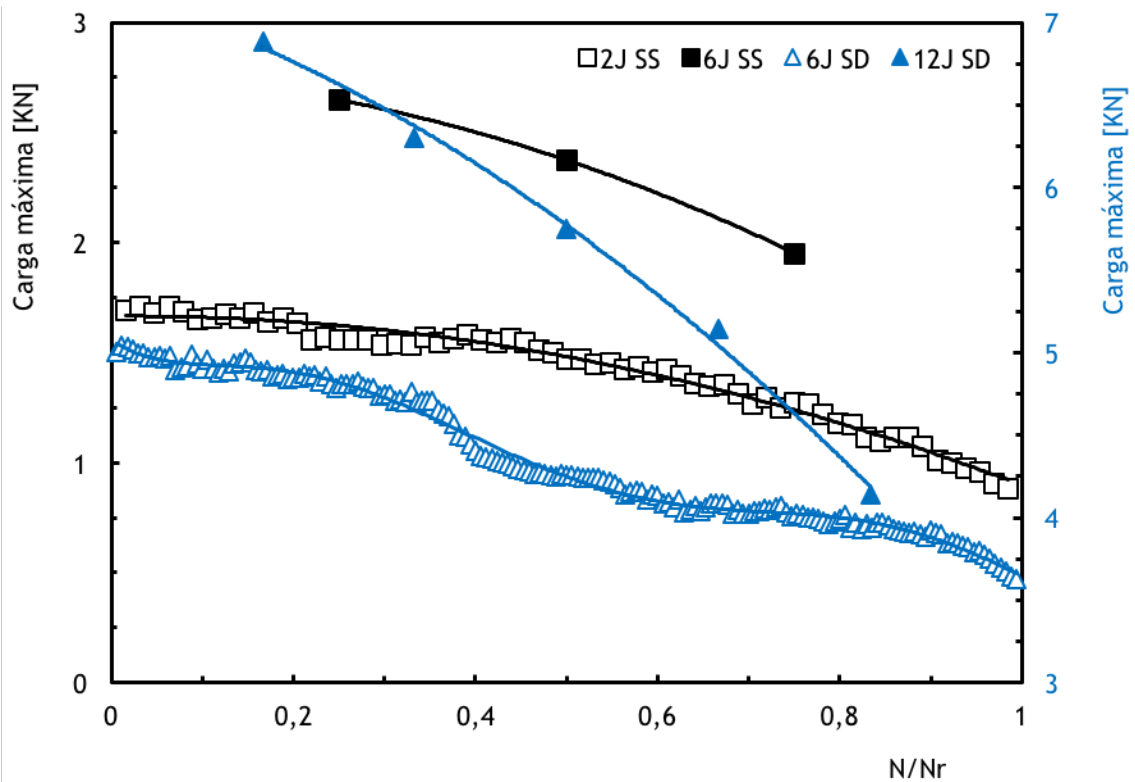
Figura 3.6 - Evolução do carregamento máximo ao longo dos multi-impactos para as energias de 2 J, e 6J para a geometria SS e de 6 J e 12 J para a geometria SD, e respetivas geometrias de reparação.

A evolução da carga máxima ao longo dos multi-impactos foi analisada para ambas as geometrias de reparação e encontra-se ilustrada na Figura 3.6. Nesta representação, N/N_r representa o número de impactos instantâneos sobre o número total de impactos para o qual ocorreu a perfuração. Apenas estão representadas duas energias para cada tipo de geometria, estando uma associada à gama das energias mais baixas e a outra à gama das energias mais altas. No caso da geometria SS, verifica-se que, para todos os níveis de energia estudados, a carga evolui segundo um polinómio do segundo grau. Já na geometria SD, a evolução da carga pode ser descrita por um polinómio do segundo grau na gama das energias mais altas, enquanto na gama das energias mais baixas a carga evolui segundo um polinómio do sexto grau. Tomando como comparação a energia de 6 J, verificamos que a reparação SD apresenta valores de carga máxima mais elevados ao longo de toda a vida, pois as amostras são mais

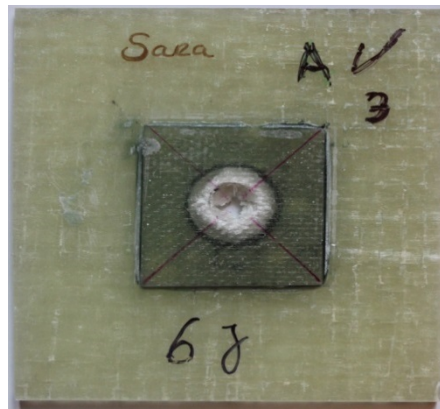
Figura 3.10 - Danos típicos observados nas: a) geometrias SS; b) geometrias SD.

Na Figura 3.10 estão representados os danos finais para ambas as geometrias. Assim, para a geometria SS e para as dimensões estudadas, o colapso final dá-se pela perfuração do laminado/remendo sem ocorrer descolamento generalizado entre este e o laminado danificado. Relativamente à geometria SD, pode observar-se que o dano começa com o descolamento do laminado/remendo inferior, chegando mesmo a soltar-se totalmente da estrutura, culminando com a perfuração do laminado/remendo superior. Tal como na geometria SS, também aqui não se verificou o descolamento generalizado entre o remendo e o laminado danificado. Estas fotografias confirmam, deste modo, o que foi descrito anteriormente em termos de evolução de dano. Finalmente pode-se observar que o descolamento deu-se por ruína do laminado, ou seja, a cola arrancou a camada superficial de resina, deixando as fibras de vidro à mostra. Nestas condições, tanto a preparação da superfície como a técnica de colagem foram eficiente, dado que a ruína ocorreu fora da cola e fora da interface cola/aderente.

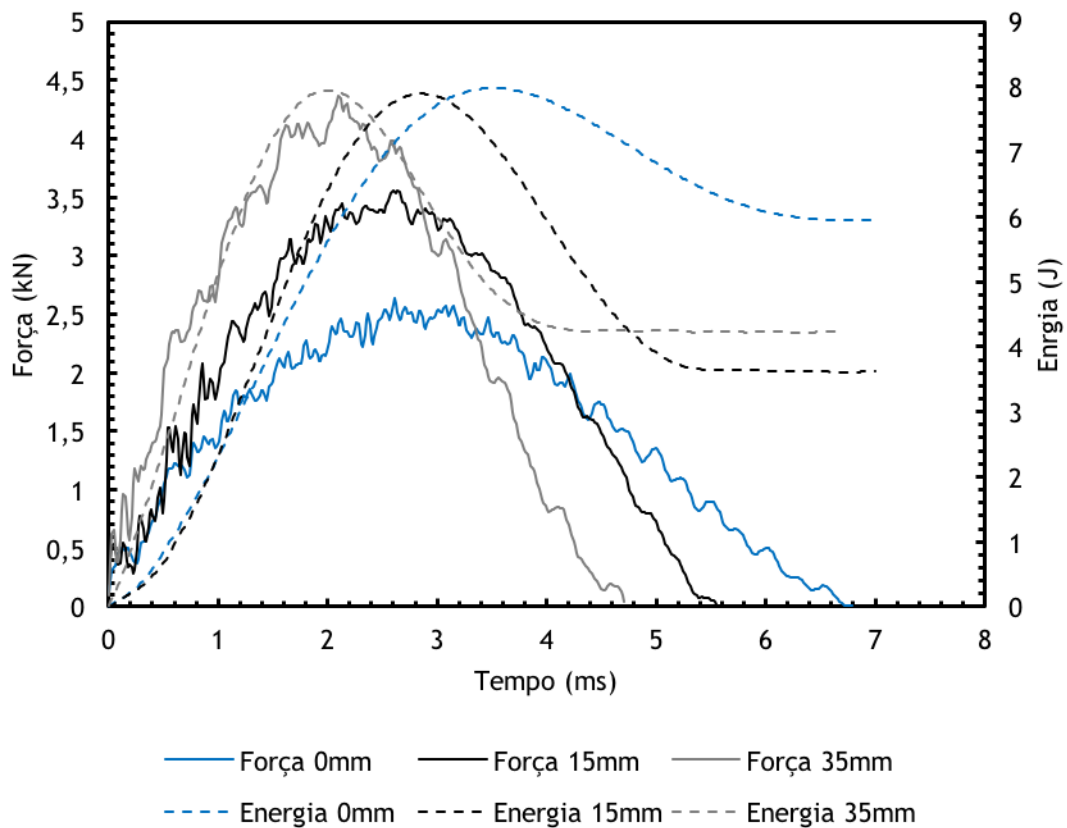
Figura 3.11 - Efeito da distância nas curvas carga-tempo e energia-tempo obtidas com uma energia de 8 J e para provetes reparados.

Uma vez estudado o efeito da geometria de reparação na resistência ao impacto, pretende-se agora analisar a influência do ponto de impacto numa estrutura reparada. Para tal, considera-se uma geometria com um único remendo (SS) e o ponto de impacto variou em função da distância ao centro do remendo (conforme descrito no capítulo 2 secção 2.4). Neste contexto, a Figura 3.11 mostra o efeito da distância nas curvas carga-tempo e energia-tempo, em termos do primeiro impacto, para uma junta reparada. Mais uma vez estas curvas representam o comportamento típico observado para todos os provetes e estão de acordo a literatura [51-57]. As oscilações observadas são originadas pelas vibrações do provete [58].

Como na secção anterior, também aqui a força aumenta até um dado valor máximo, voltando, posteriormente, a diminuir. A energia de impacto também não foi suficientemente elevada para romper o laminado, pois o impactor bate na amostra e é devolvido por esta. De igual modo, quando ocorre o colapso a energia elástica é zero pois toda a energia é absorvida pela amostra em forma de dano.

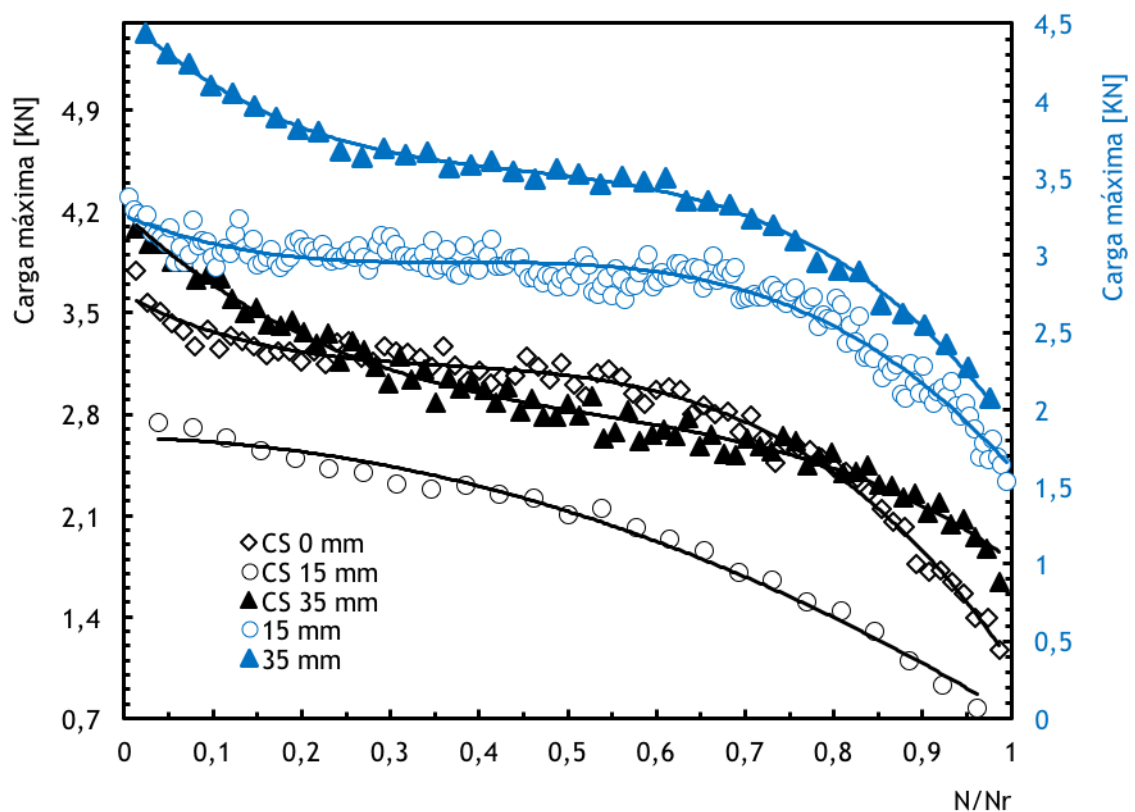
Figura 3.13 - Evolução da carga máxima ao longo dos multi-impactos para as diferentes geometrias e distâncias.

A evolução da carga máxima ao longo dos multi-impactos é analisada na Figura 3.13, para os denominados provetes de controlo (a azul) e para os laminados reparados (a preto). Apenas estão representadas duas distâncias para os laminados reparados pois, para a gama de energia estudada, os provetes impactados ao centro (distância de 0 mm) apresentaram, como vimos anteriormente, apenas 2 a 3 impactos para se dar a perfuração total. Mais uma vez, N/N_r representa o número de impactos instantâneos sobre o número total de impactos para o qual ocorreu a perfuração.

A carga máxima tende a diminuir com o número de impactos e, exceto para os provetes de controlo impactados a 15 mm, todas as outras configurações evoluem segundo um polinómio de grau três. Estão assim bem definidos três estágios, onde no primeiro a carga decai mais ou

menos acentuadamente, consoante a geometria ensaiada, como resultado dos danos introduzidos pelas primeiras cargas de impacto. Posteriormente os danos evoluem lentamente, estabelecendo-se assim o segundo estágio, até atingirem a saturação. Nesta altura os mecanismos de dano alteram-se significativamente e evoluem rapidamente para o colapso final, ou seja, perfuração total (terceiro estágio). Neste caso os provetes que apresentam um segundo estágio mais estável são os de controlo sem furo e os laminados reparados impactados a 15 mm. Isto significa que a progressão do dano foi mais lenta nestas geometrias. Finalmente nos laminados de controlo impactados a 15 mm, o polinómio de segundo grau evidencia a evolução mais rápida do dano, como consequência da concentração de tensões induzida pelo furo. No caso dos laminados reparados e impactados a 15 mm, verificou-se uma evolução do dano muito mais lenta devido à maior rigidez do laminado reparado e à diminuição do efeito da concentração de tensões provocado pelo furo [63-65], como já foi devidamente explicado. No caso dos provetes impactados a 35 mm, apesar dos laminados reparados apresentarem cargas mais elevadas, as curvas evoluem de uma forma muito semelhante. Deste modo é possível concluir que a concentração de tensões induzidas pelo bordo é determinante.
