PERPETUAR MEMÓRIAS

Reabilitação de duas casas centenárias em Águeda

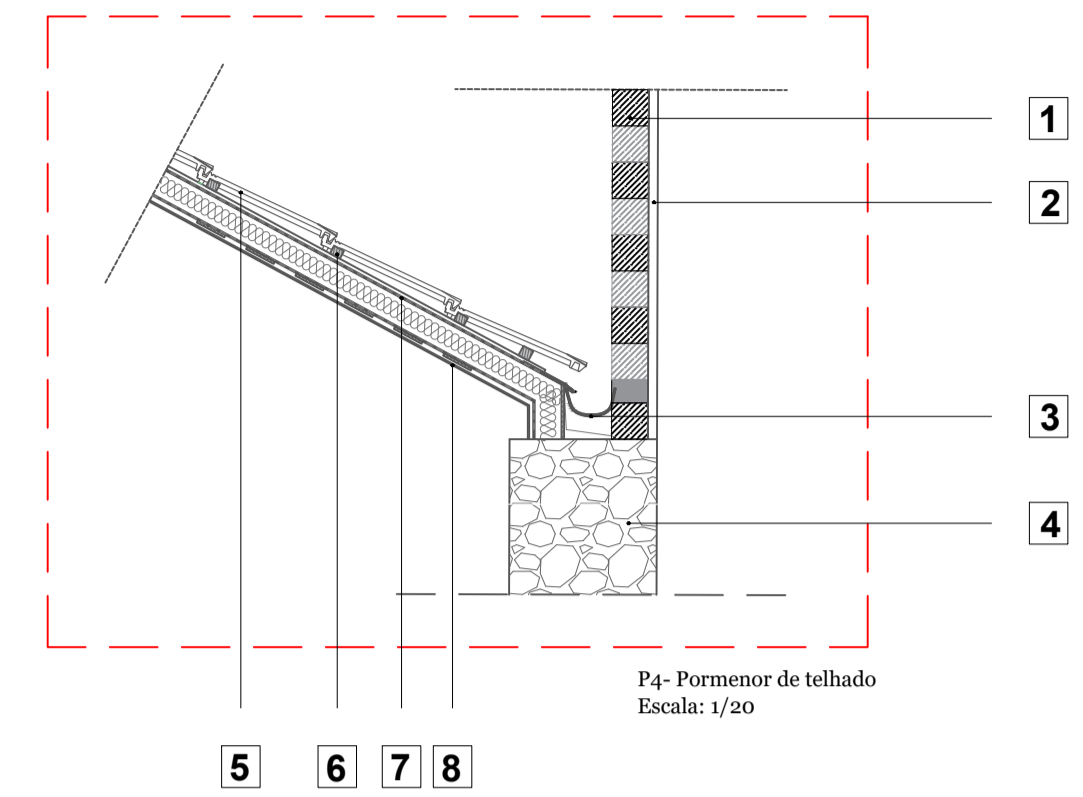
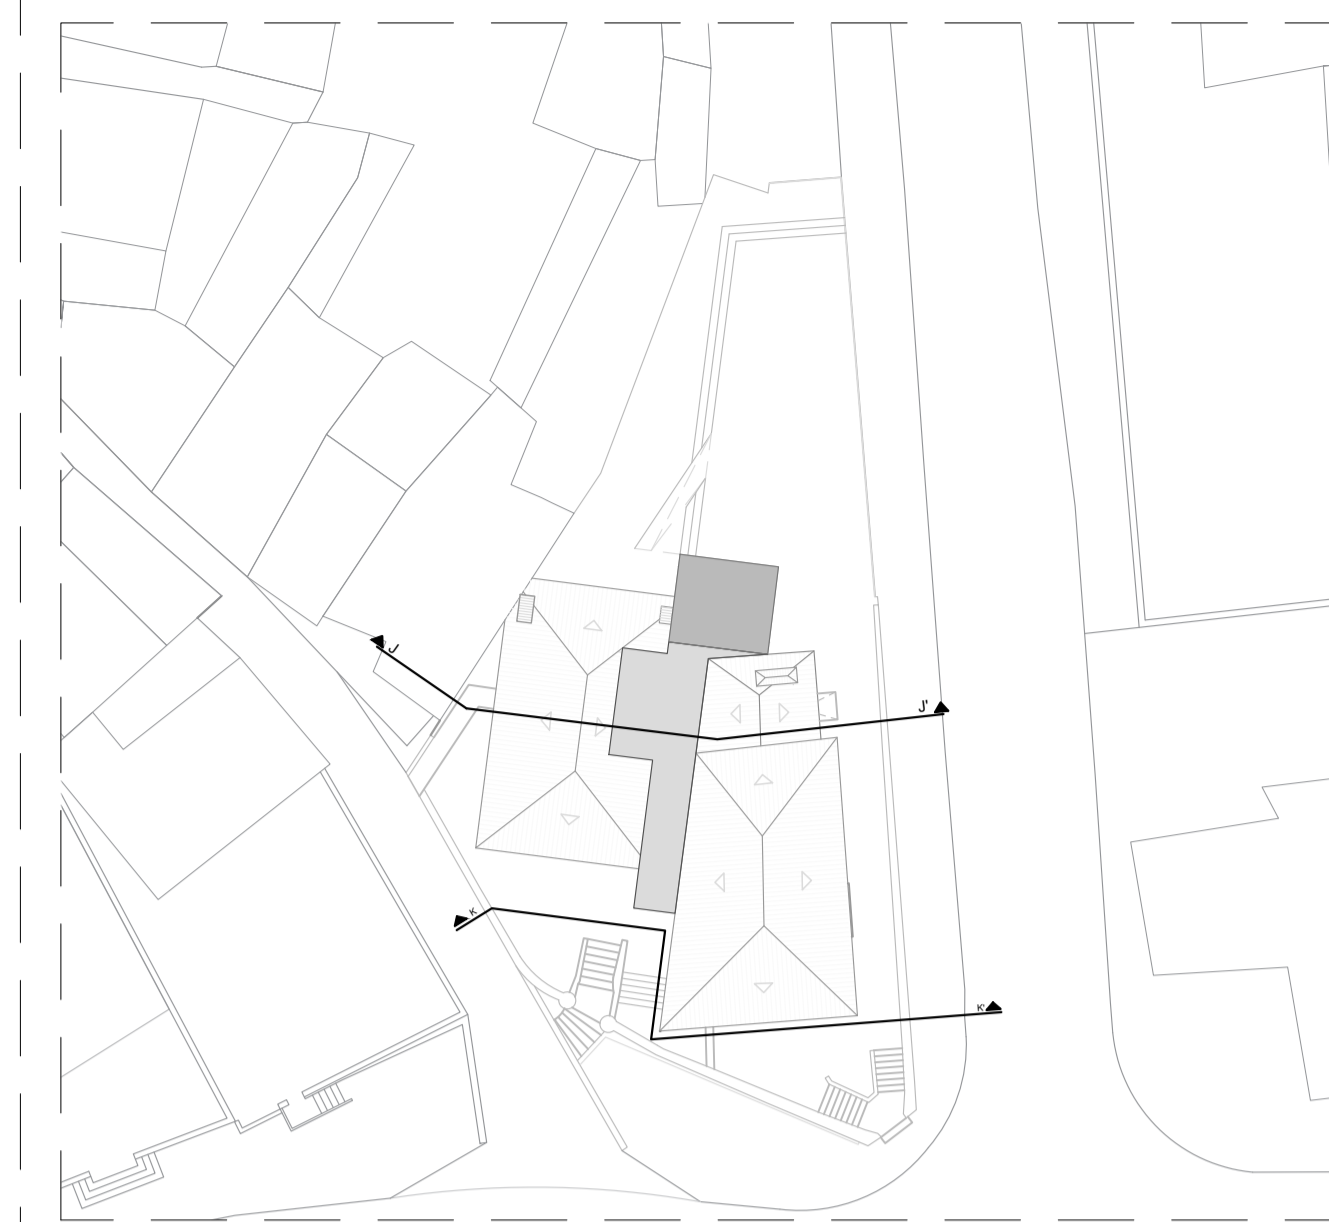
CORTE JJ'
ESC: 1/100

1	Elemento em madeira Barrote 15 x 15 mm	11	Pavimento em calçada
2	Vidro temperado vedante 10 mm	12	Solo
3	Caleira metálica		
4	Parede de pedra (Existente)		
5	Telha cerâmica portuguesa		
6	Ripas		
7	Contra-Ripas		
8	Revestimento		
9	Pavimento em calçada		
10	Muro em pedra rebocado
