Universidade da Beira Interior Mestrado Integrado em Arquitetura	
	Centro de Investigação e Formação do Queijo, Beira Interior	
	Projeto de Arquitetura para um Equipamento em Seia	
20-06-2018	Detalhes Construtivos Corte Transversal A/A'	Folha nº
Escala: 1/ 10	Estudante: António Fonseca nº 31325	48

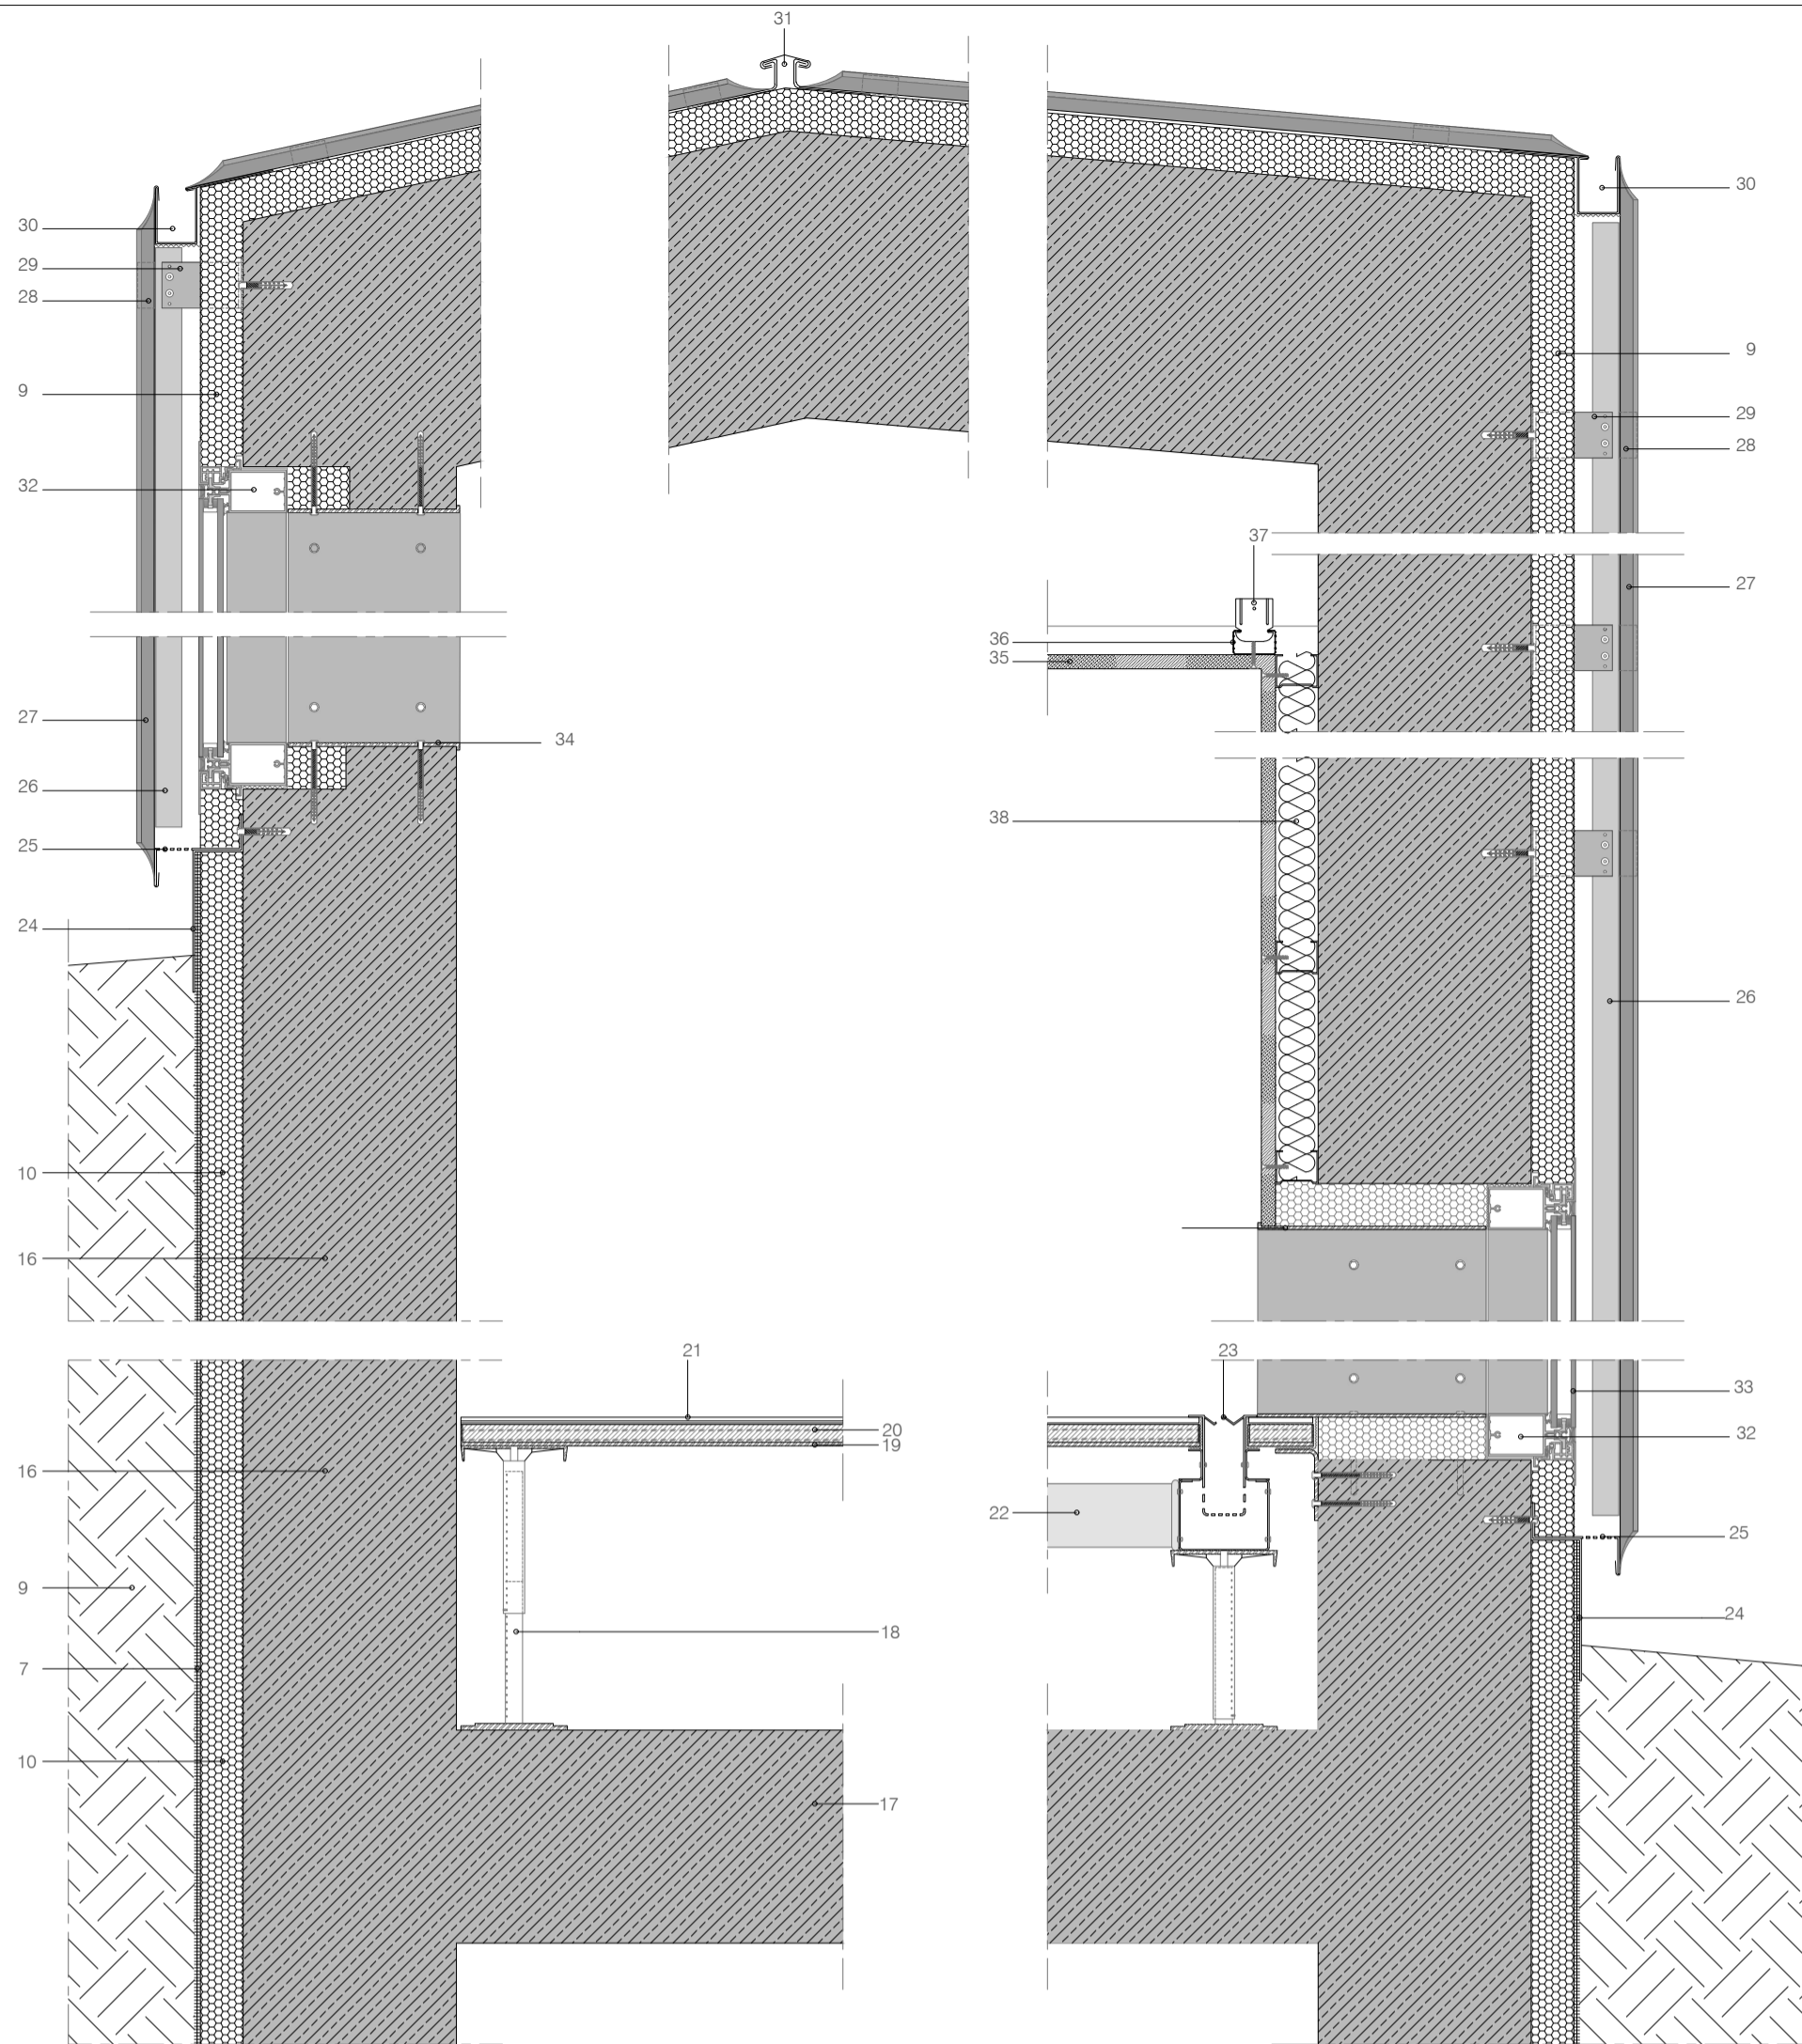
Drenagem periféria, ligação de fundação com lintel de fundação, laje abaixo do nível do solo, parede em betão hidrófugo

Laje abaixo do nível do solo em betão armado, com piso técnico e parede em betão hidrófugo, com isolamento pelo exterior, caixa de ar ventilada e revestimento a zinco

Cobertura inclinada em betão armado, com capeamento em zinco, parede hidrófugo, com isolamento pelo exterior, caixa de ar ventilada e revestimento a zinco e zinco perfurado
