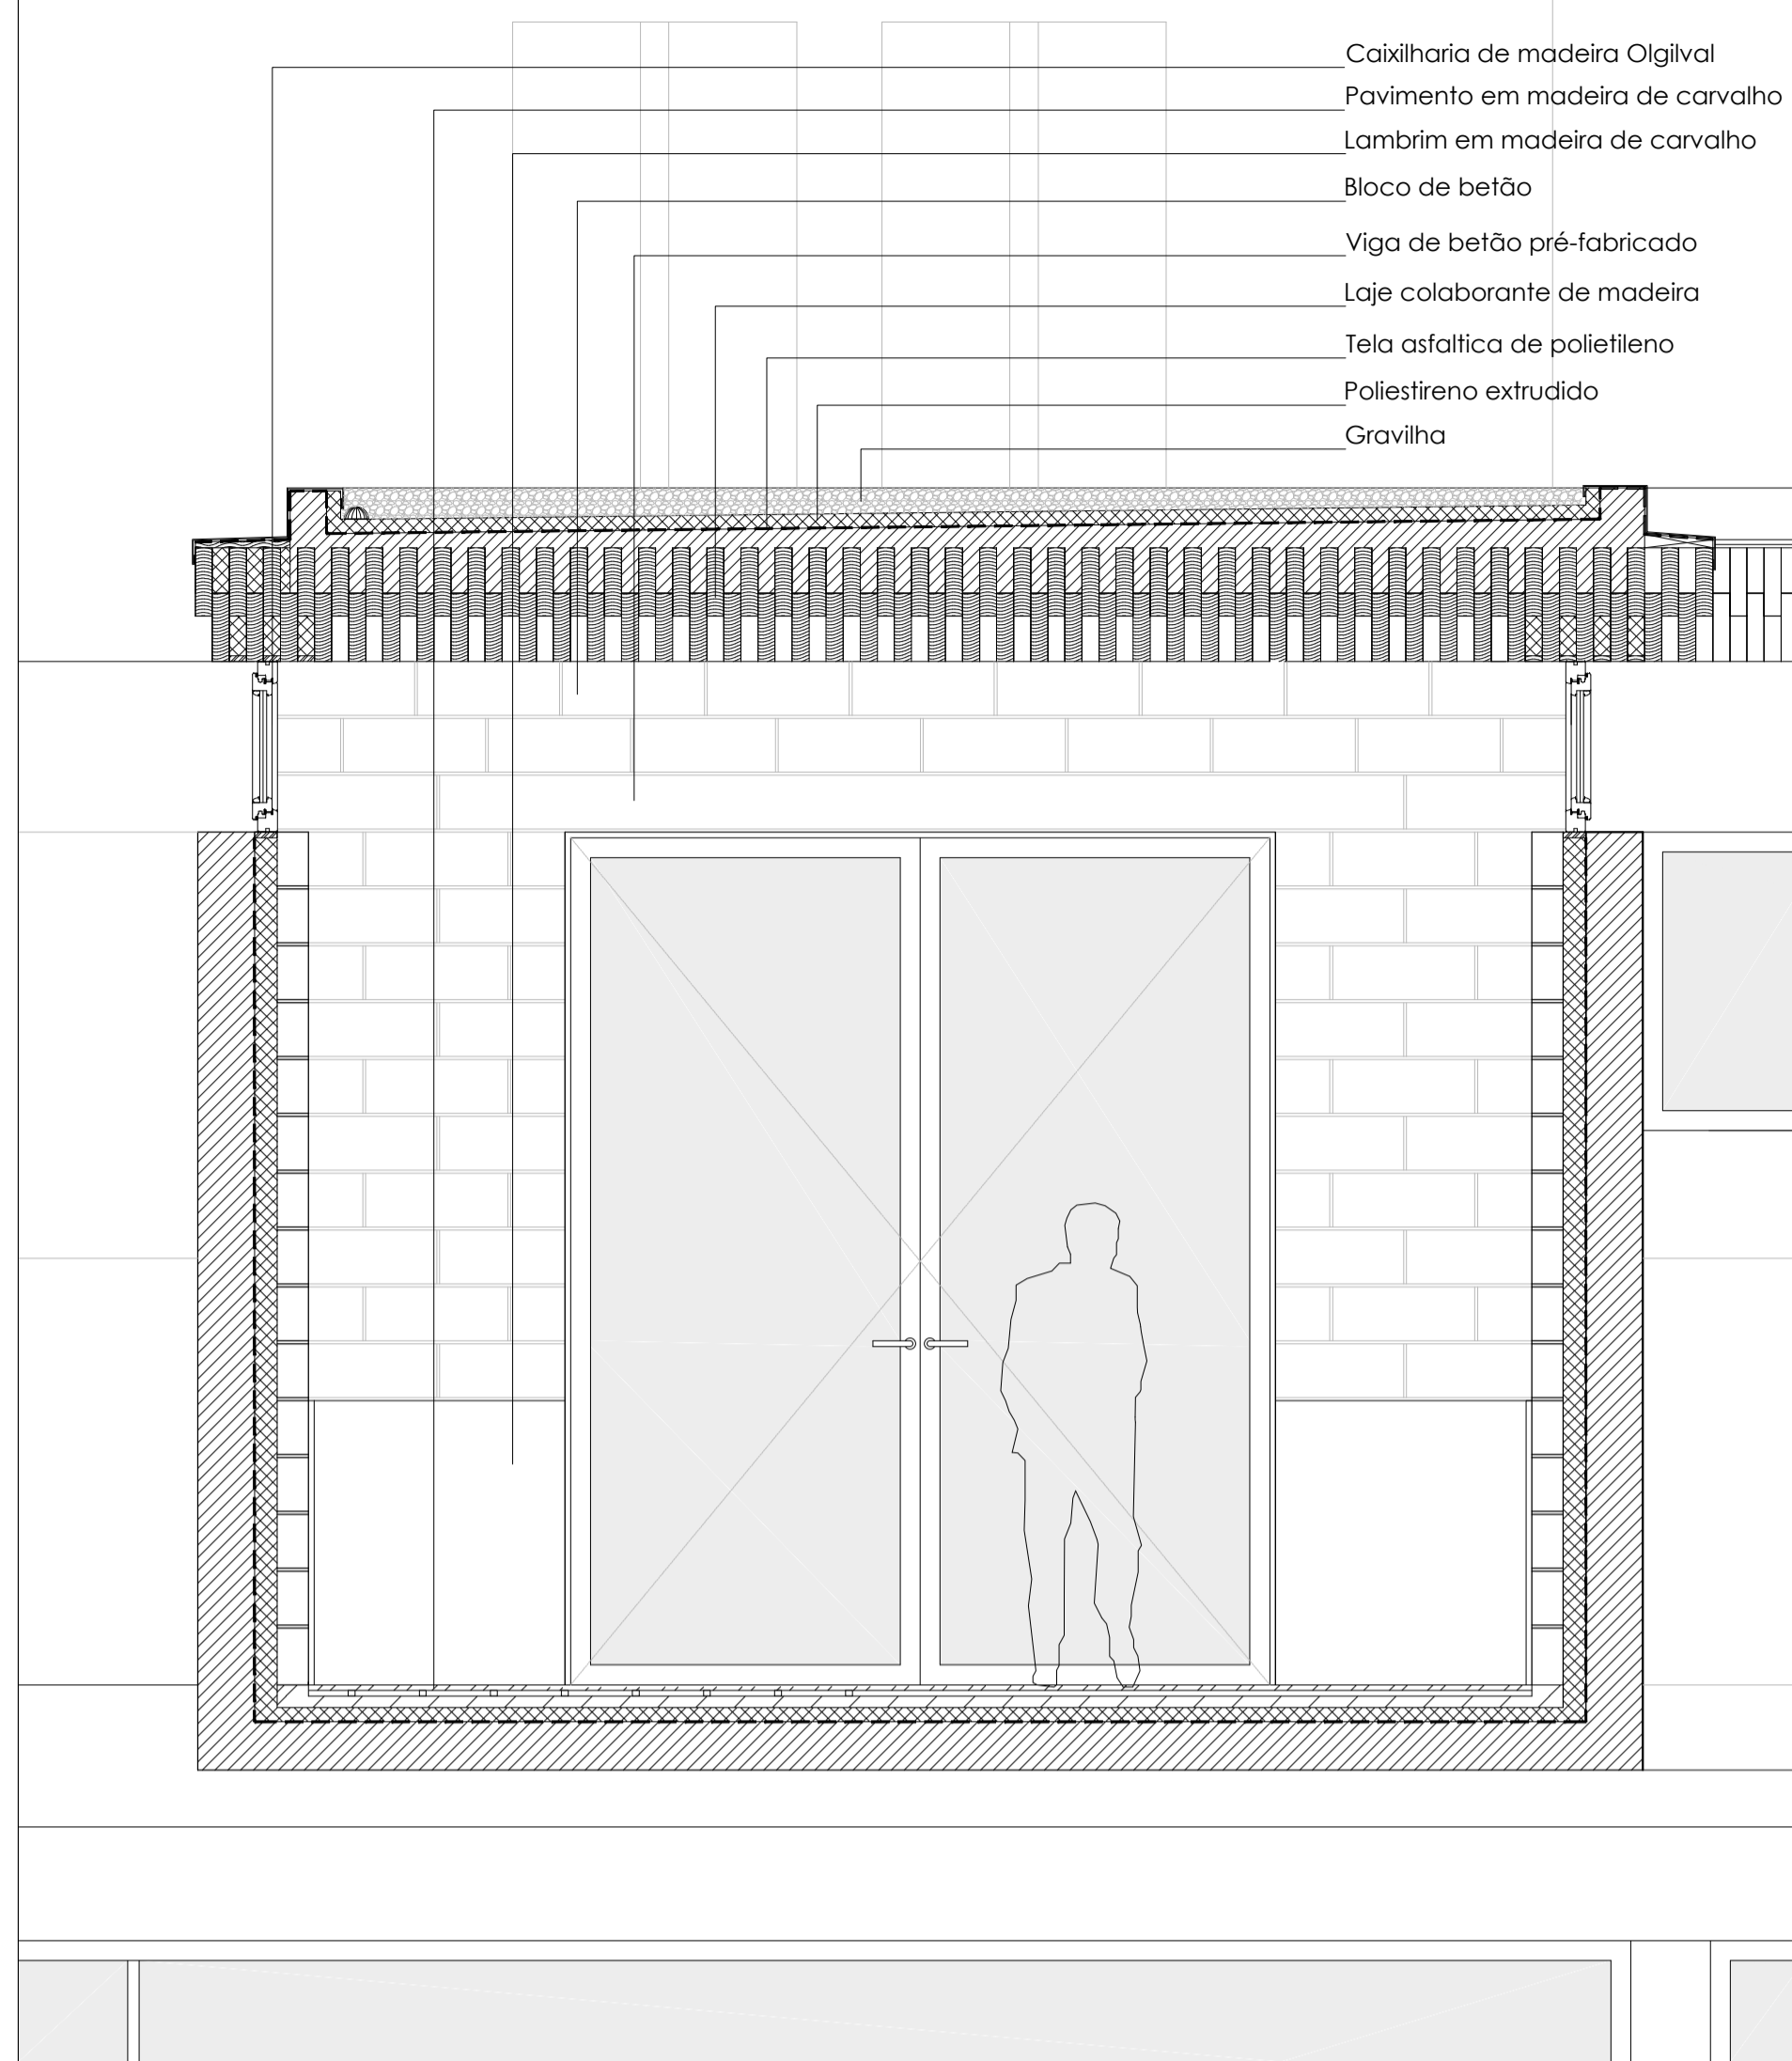
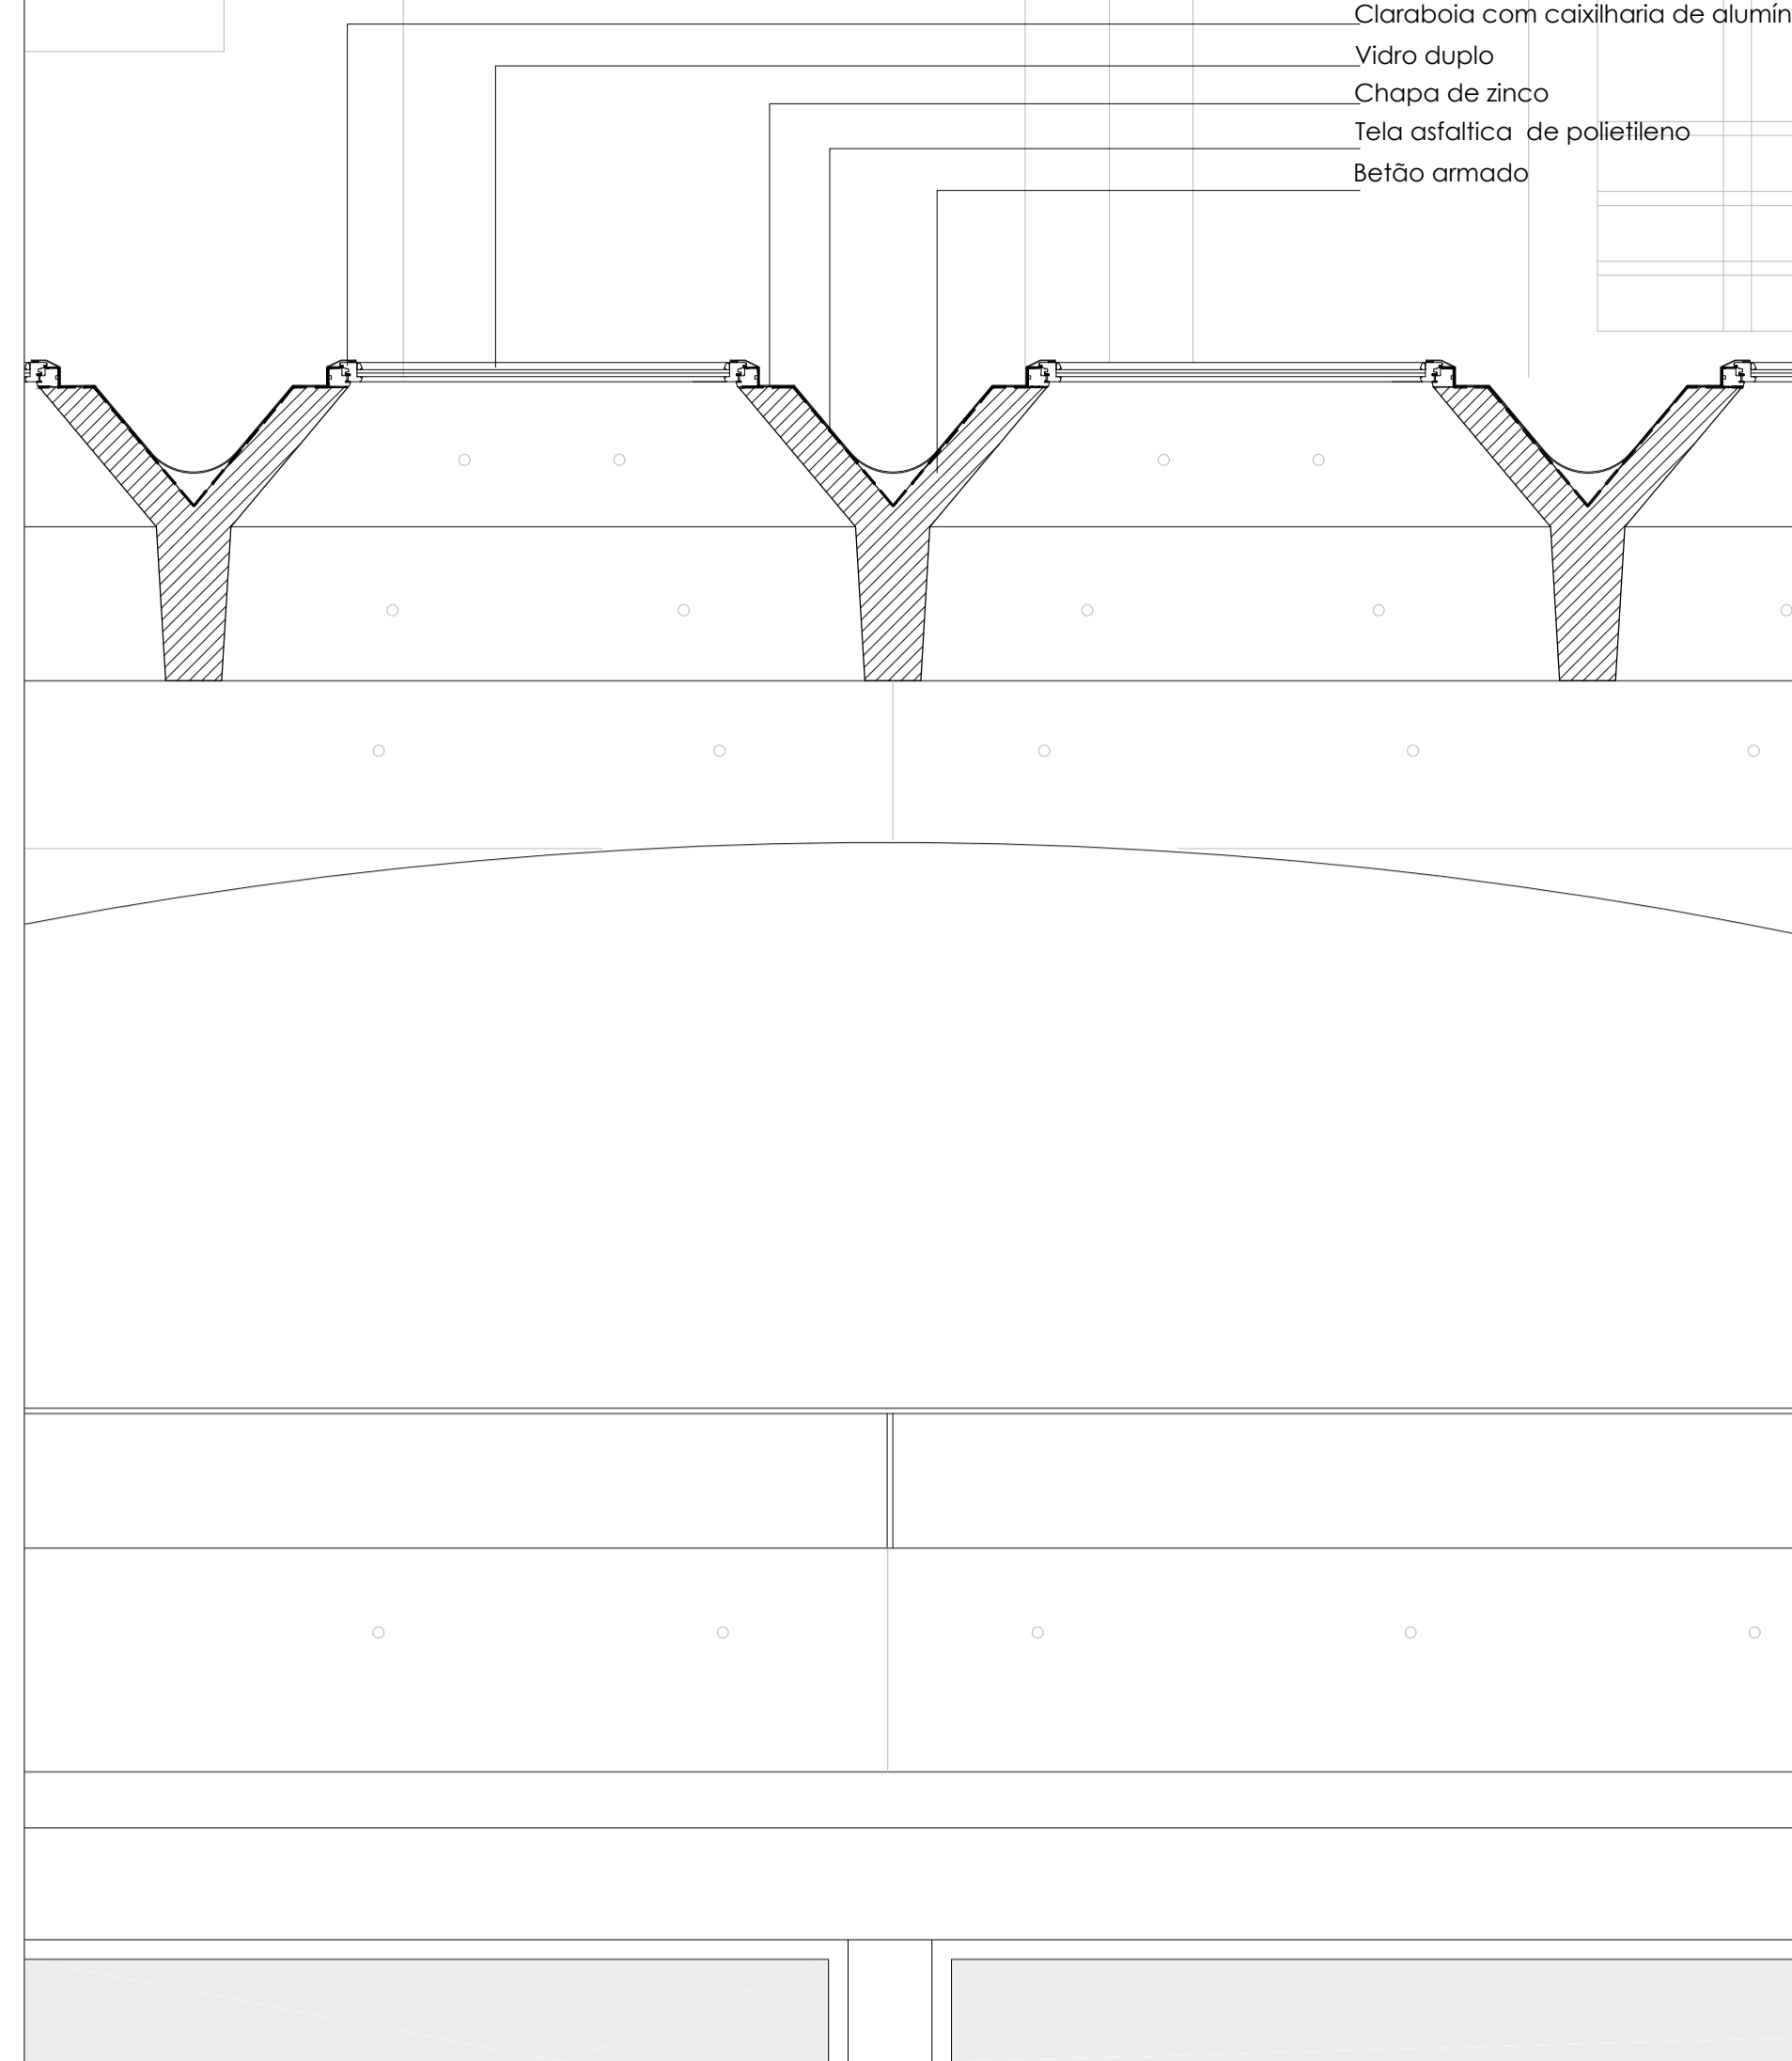
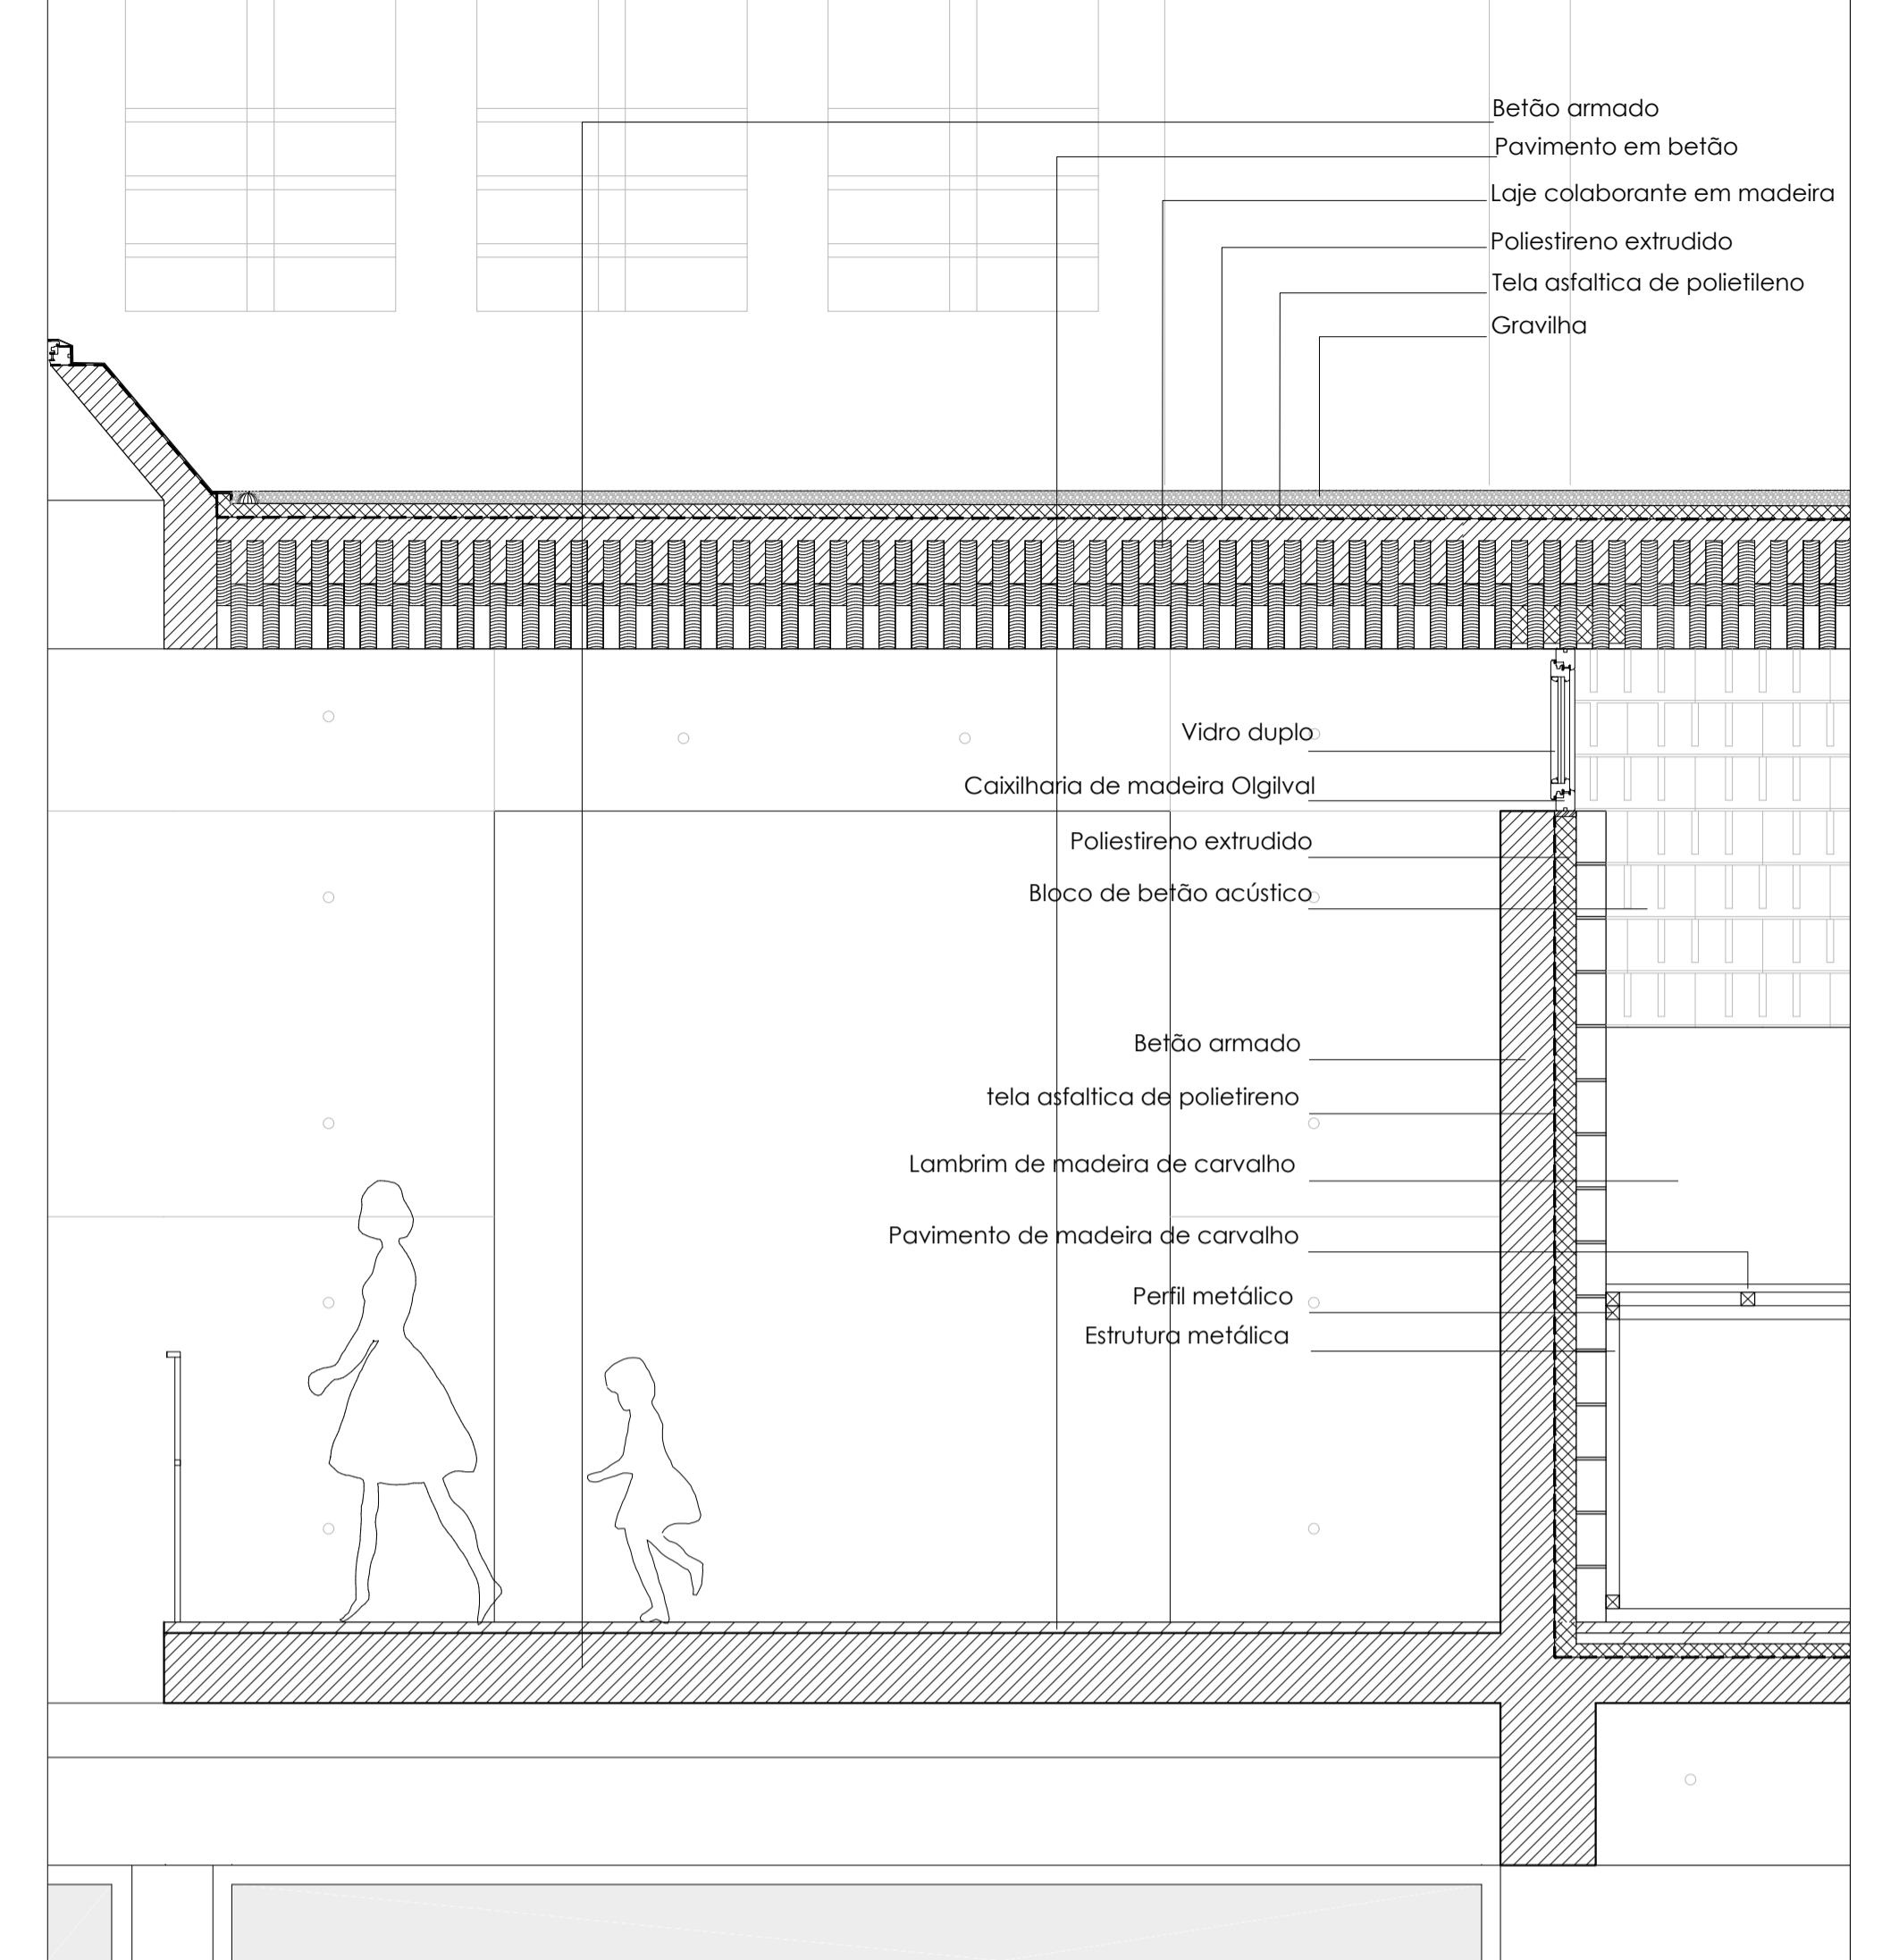
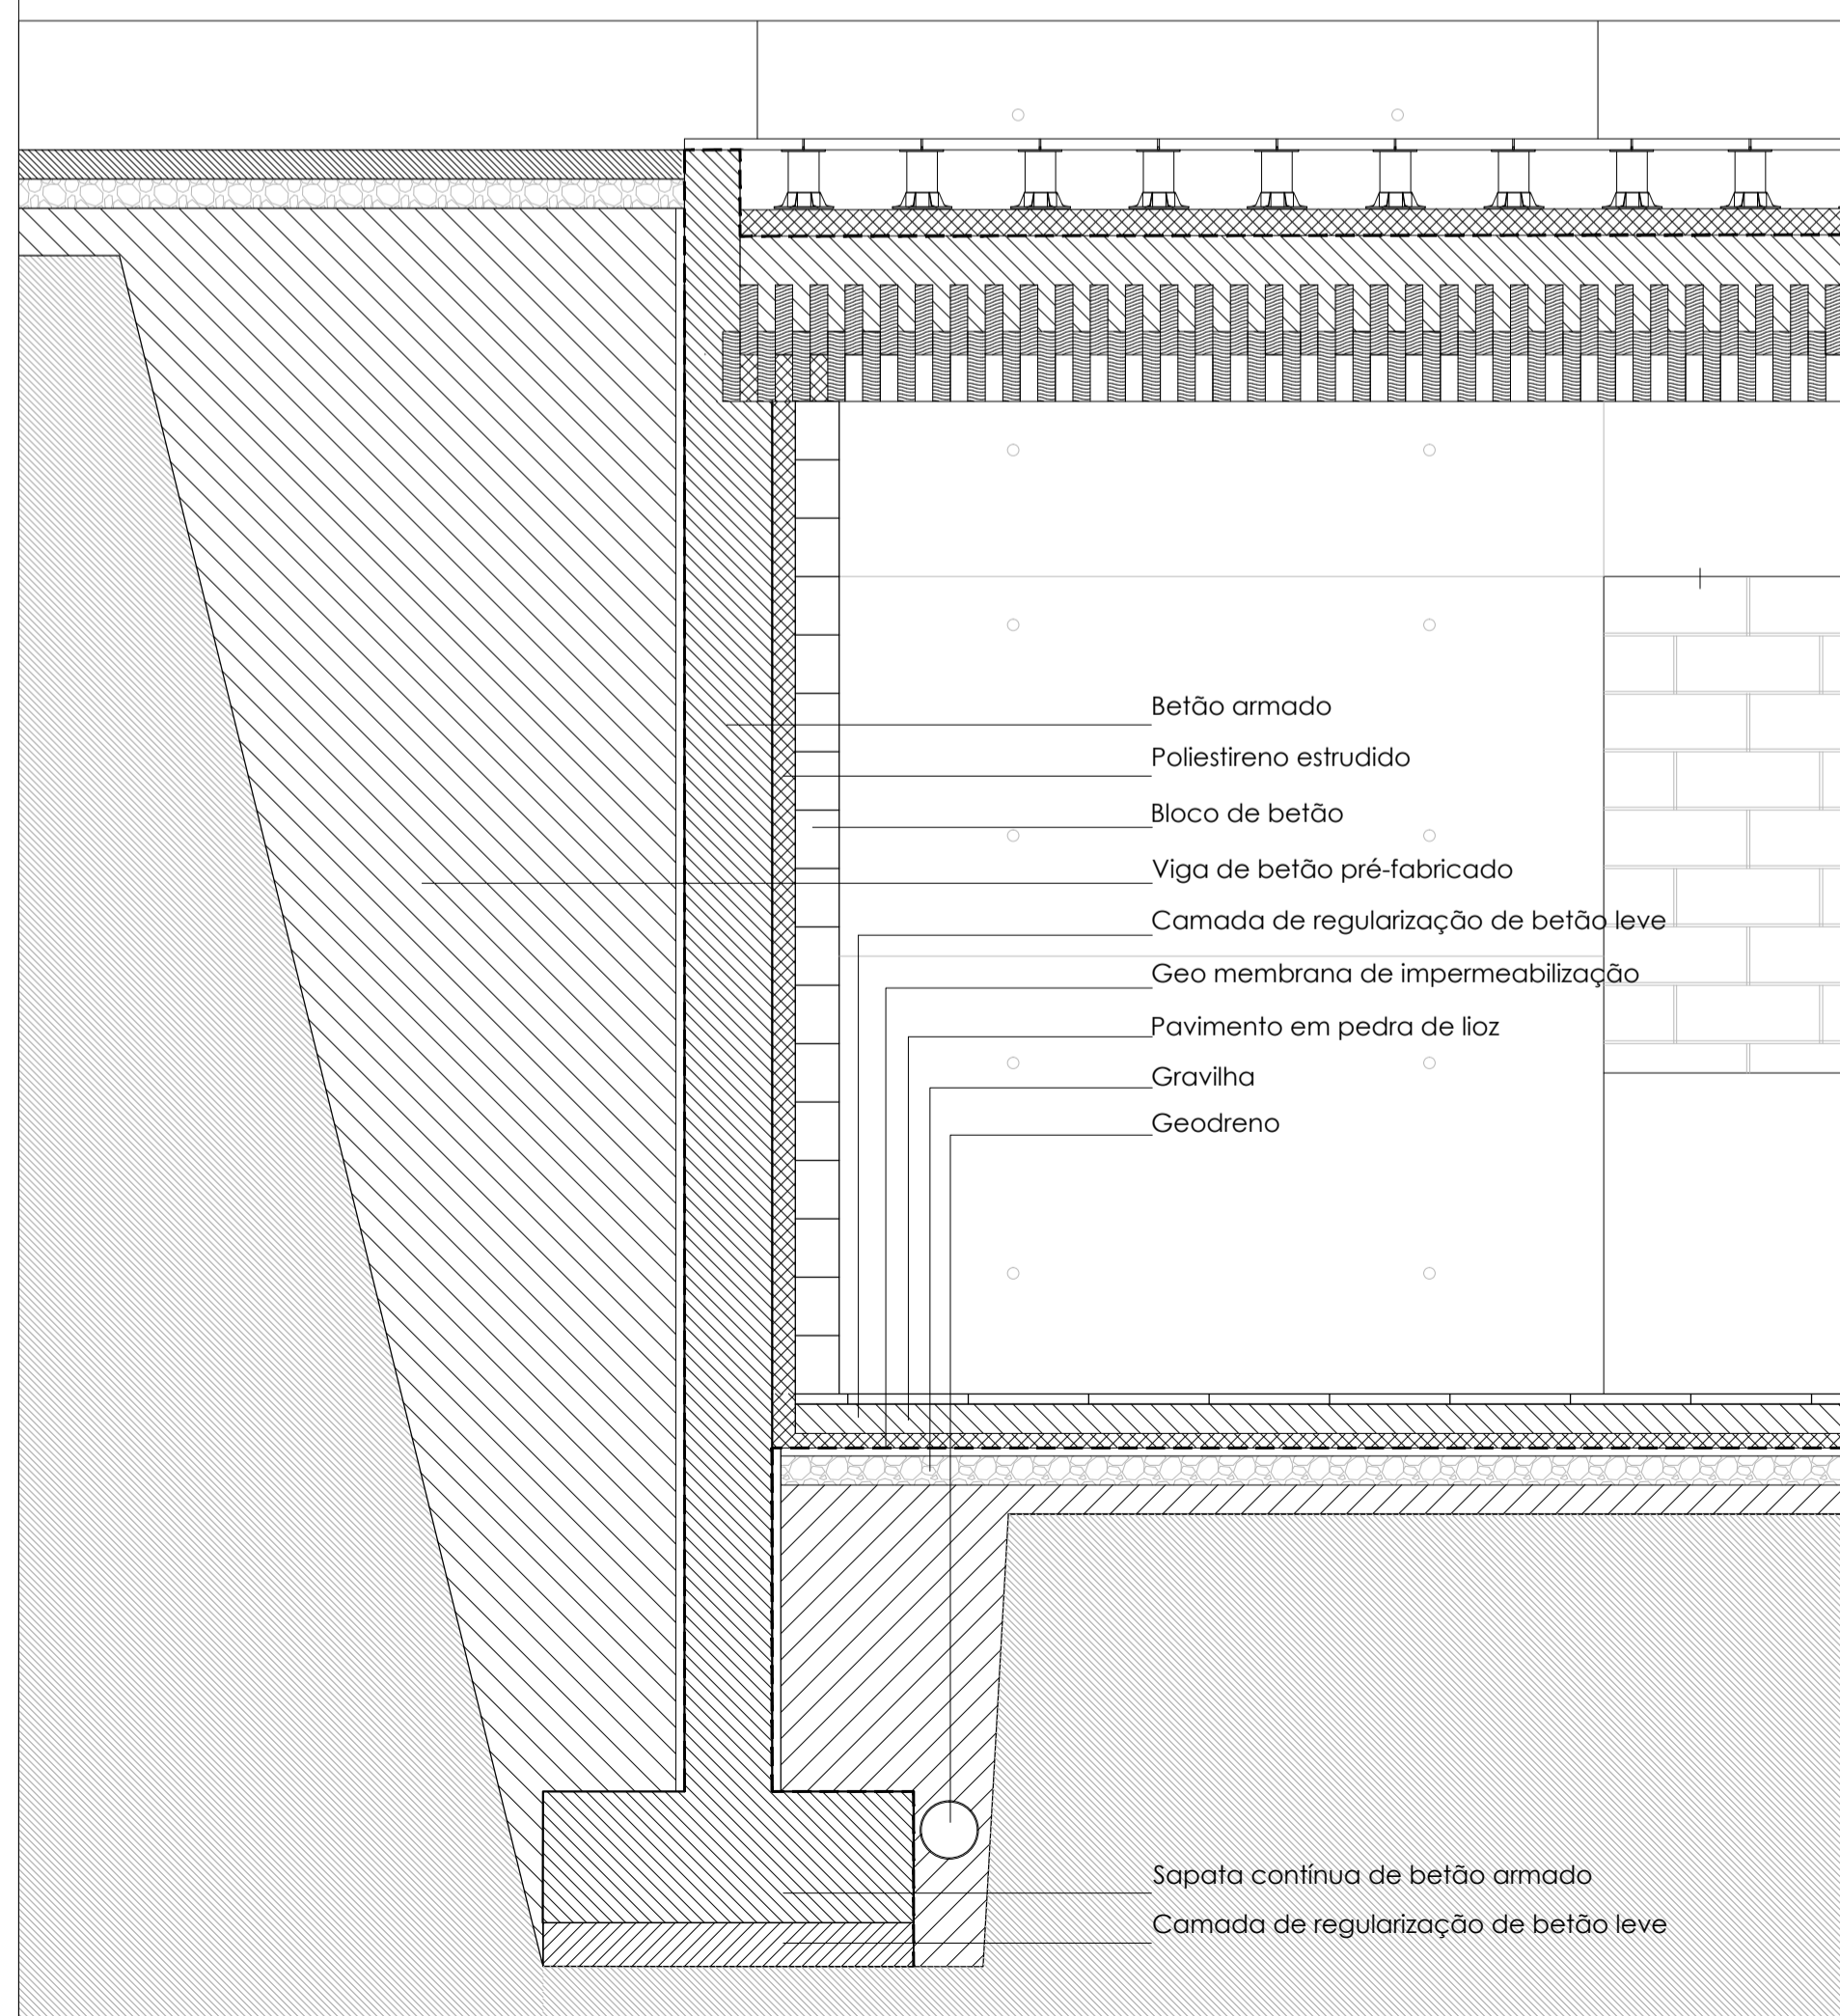
Caixilharia de madeira Olgival
 Pavimento em madeira de carvalho
 Lambrim em madeira de carvalho
 Bloco de betão
 Viga de betão pré-fabricado
 Laje colaborante de madeira
 Tela asfáltica de polietileno
 Poliestireno extrudido
 Gravelha

Claraboia com caixilharia de alumínio
 Vidro duplo
 Chapa de zinco
 Tela asfáltica de polietileno
 Betão armado

Betão armado
 Pavimento em betão
 Laje colaborante de madeira
 Poliestireno extrudido
 Tela asfáltica de polietileno
 Gravelha

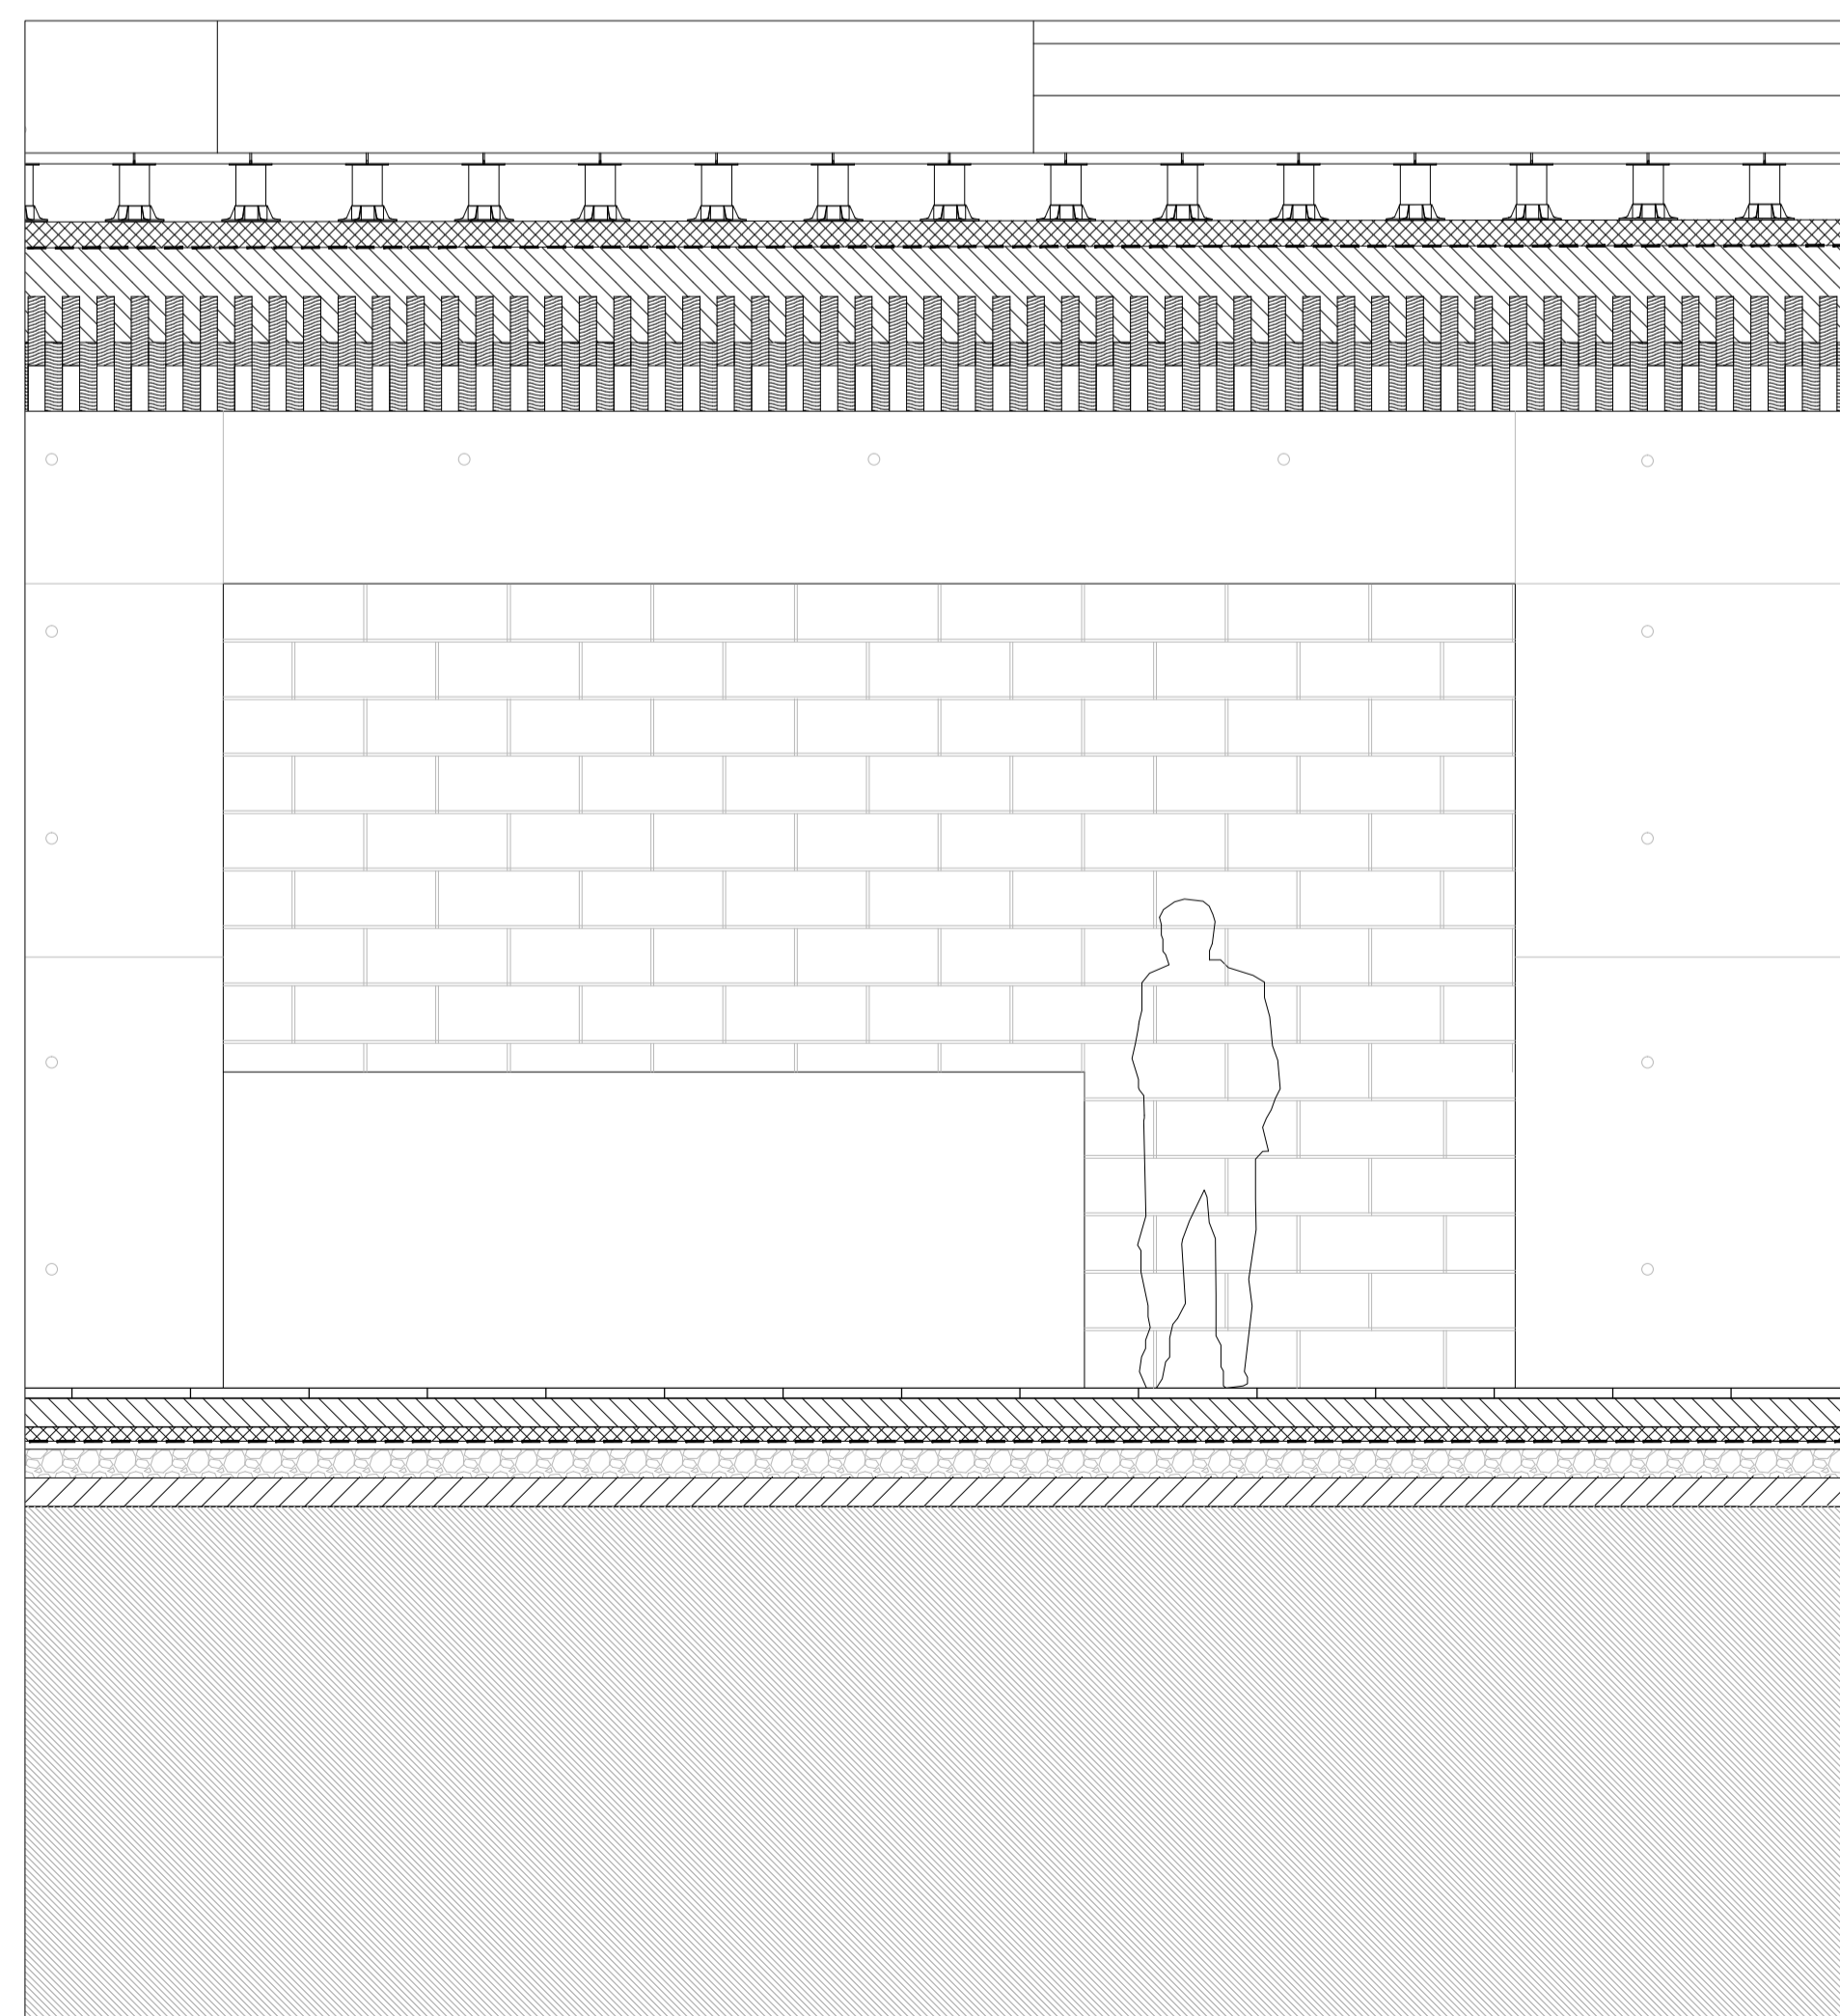
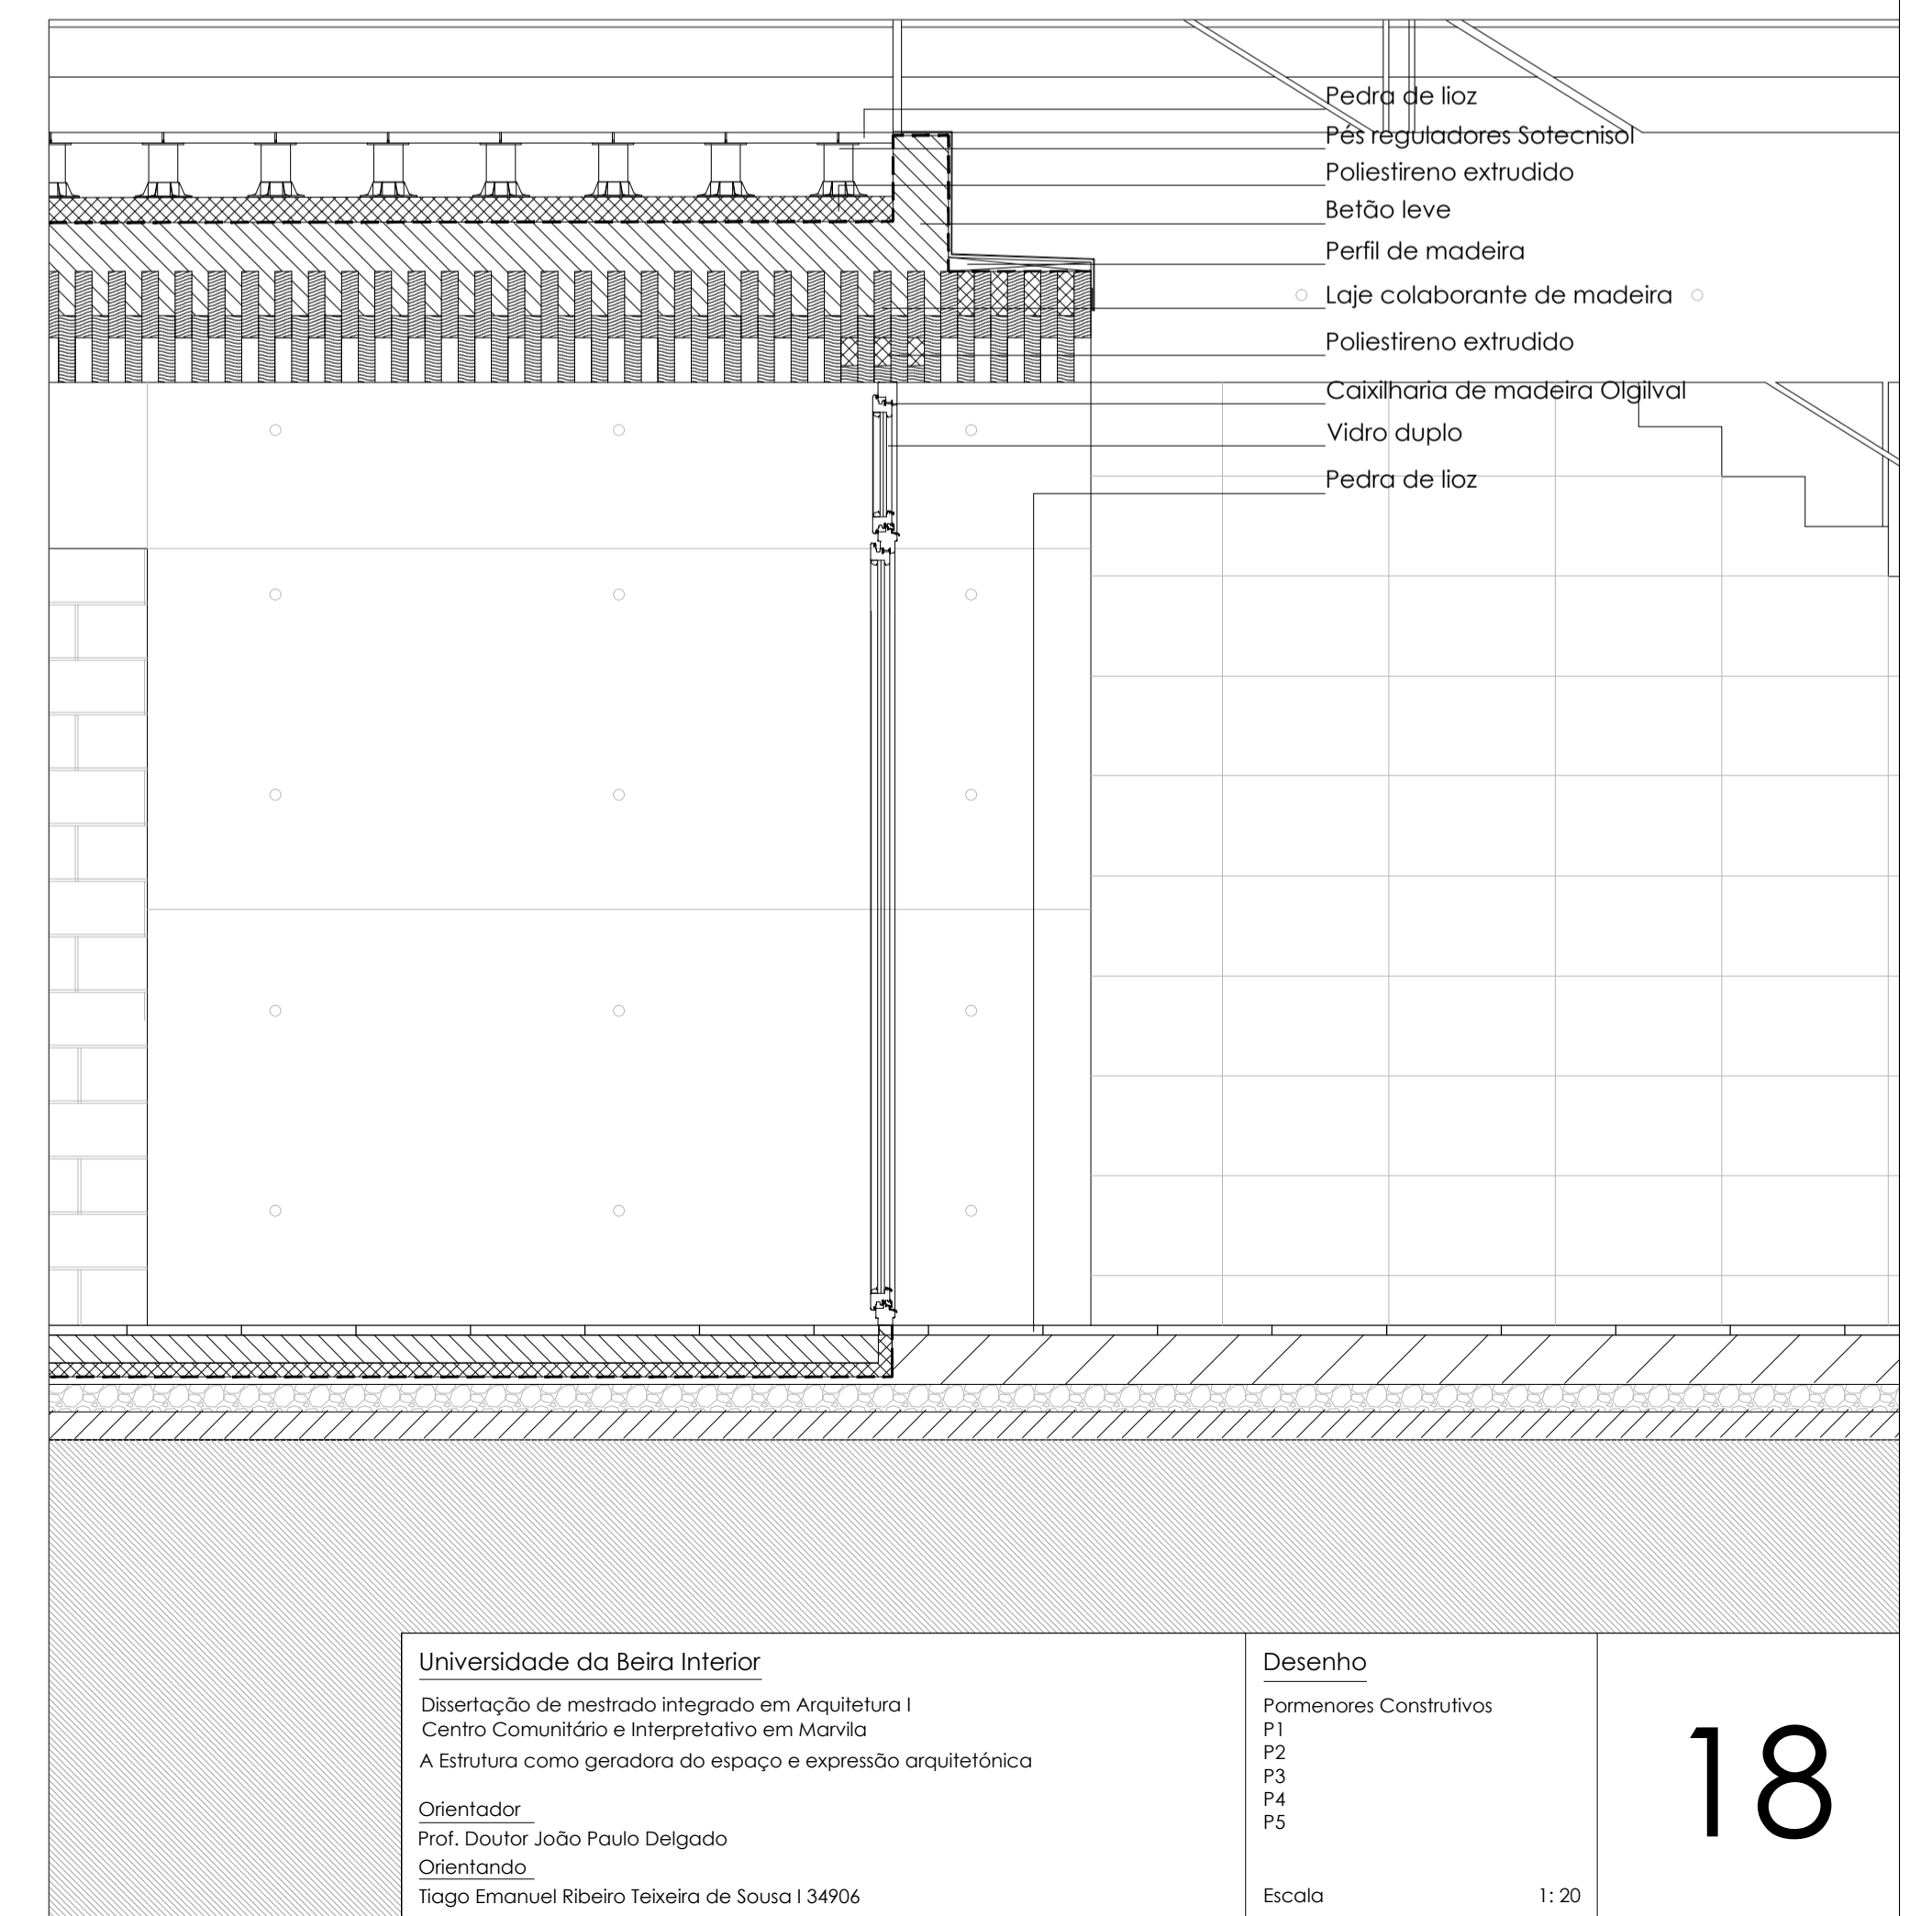
Betão armado
 Poliestireno extrudido
 Bloco de betão
 Viga de betão pré-fabricado
 Camada de regularização de betão leve
 Geo membrana de impermeabilização
 Pavimento em pedra de lioz
 Gravelha
 Geodreno

Sapata contínua de betão armado
 Camada de regularização de betão leve

Pedra de lioz
 Pés reguladores Sotecnisol
 Poliestireno extrudido
 Betão leve
 Perfil de madeira
 Laje colaborante de madeira
 Poliestireno extrudido
 Caixilharia de madeira Olgival
 Vidro duplo
 Pedra de lioz
