ÍNDICE DESENHOS GRÁFICOS

III. PROPOSTA [P.10]

Projecto de Requalificação da Quinta Dr.
Urbano Dias

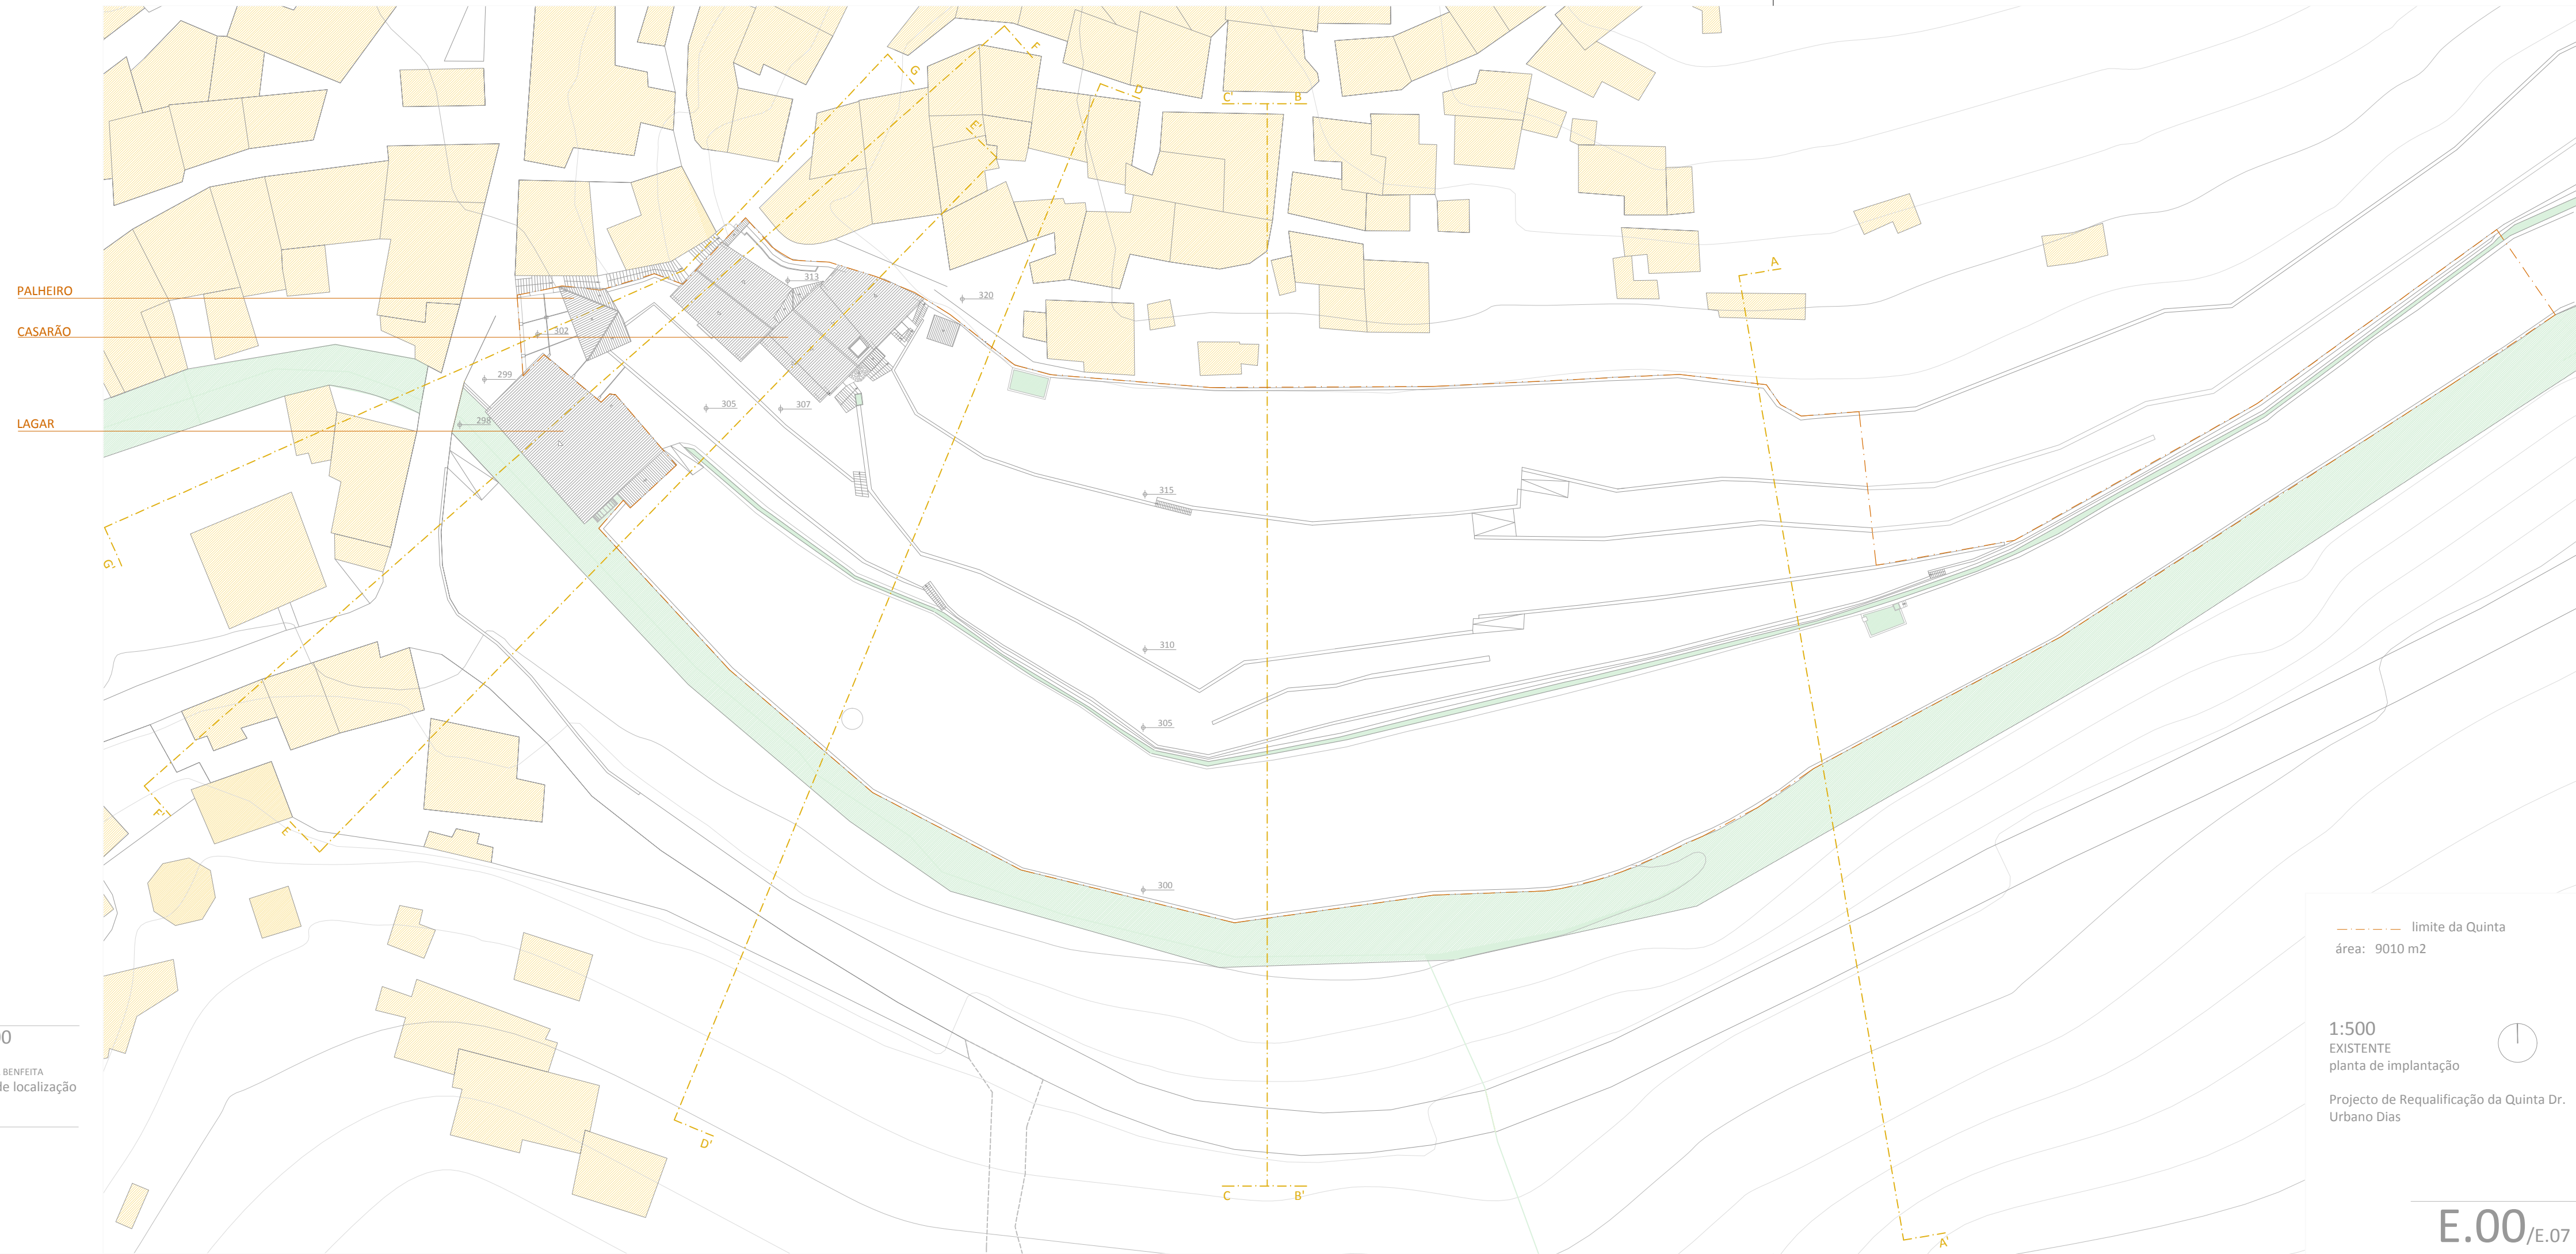
1:500
EXISTENTE
planta de implantação

— limite da Quinta
área: 9010 m²

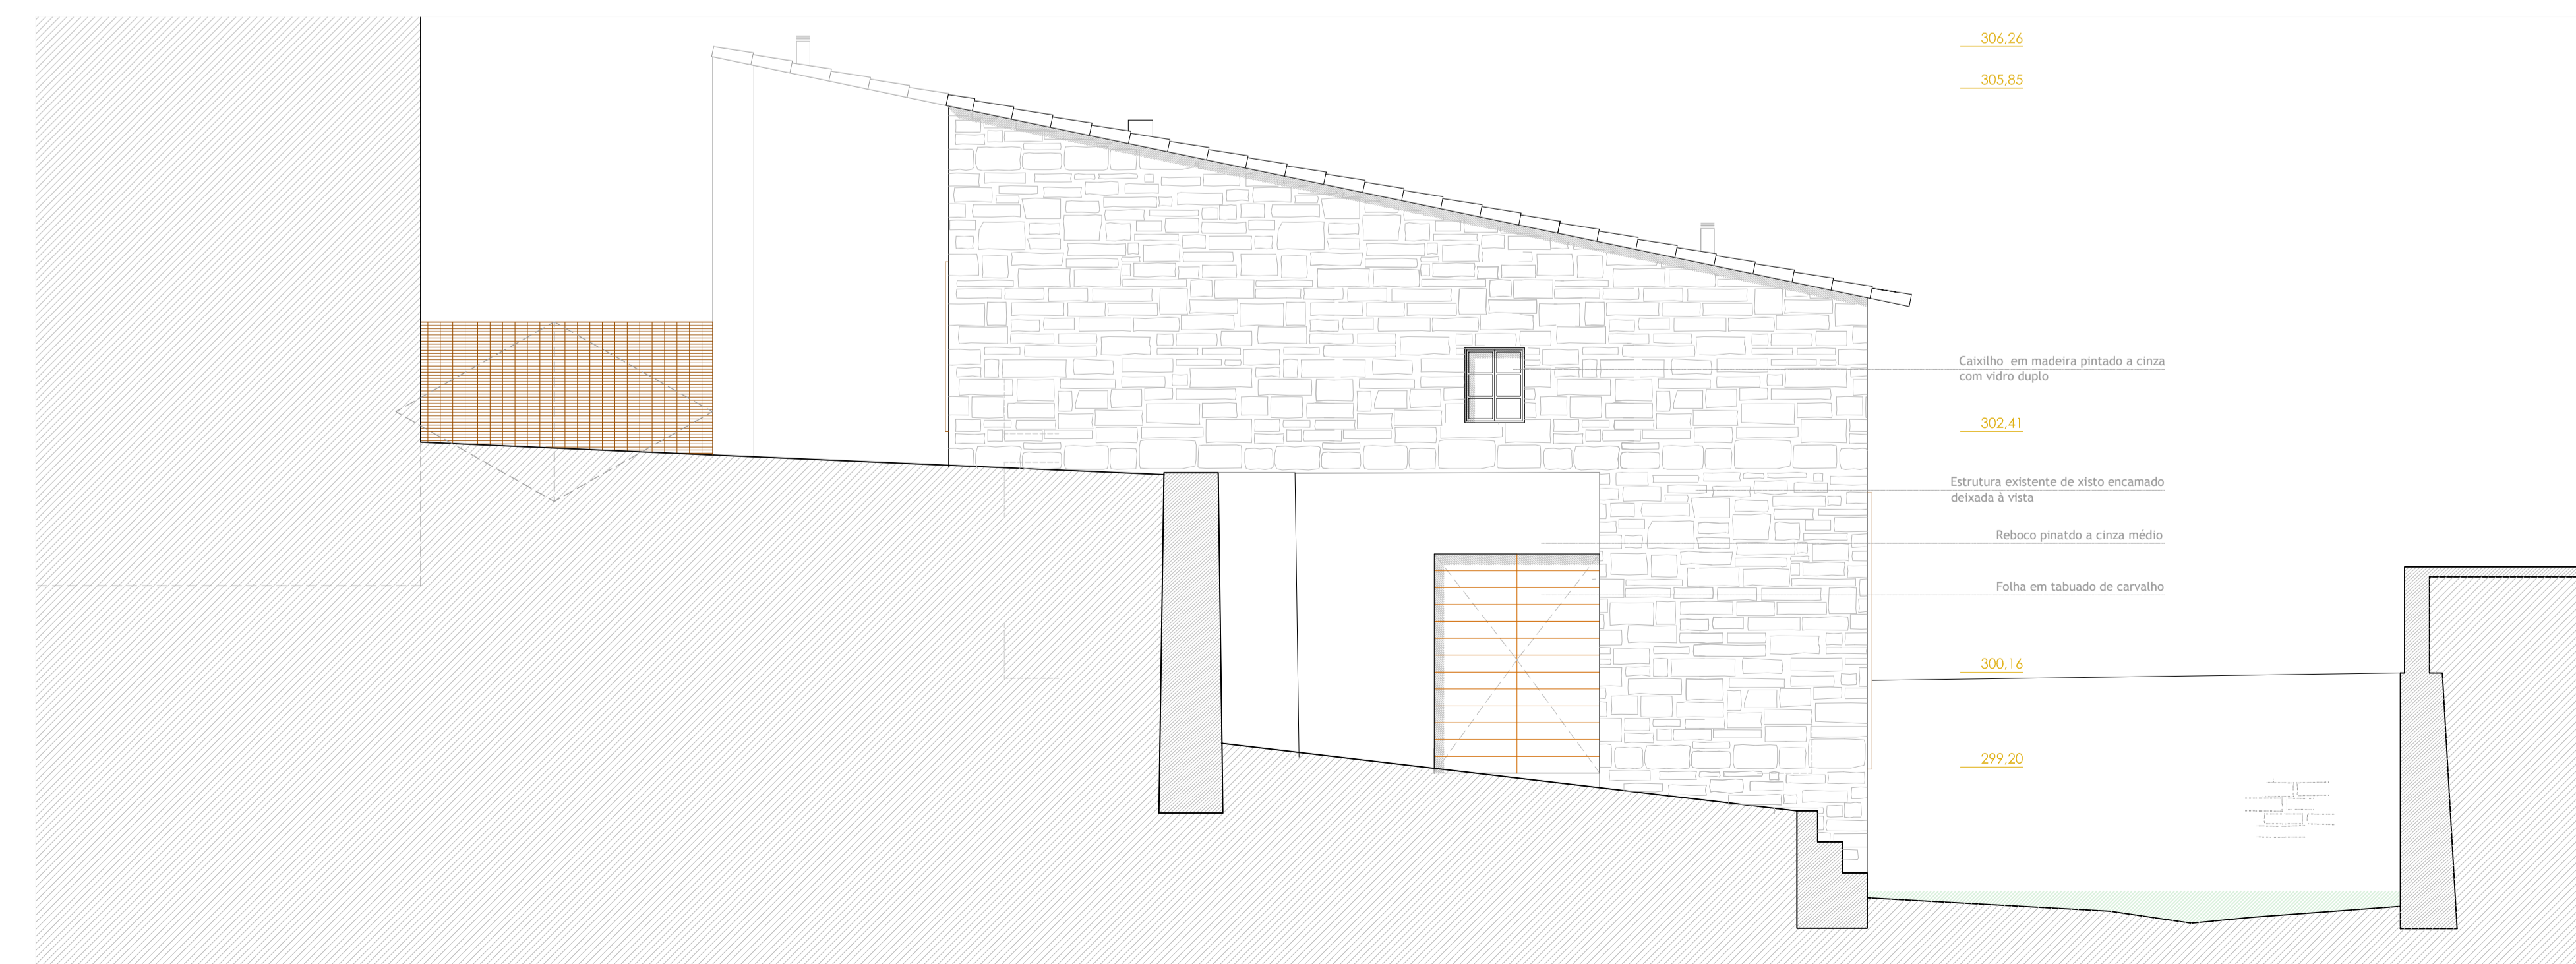
LAGAR
alçado poente

- 306.26
- 305.85
- 302.41
- Estrutura existente de visto encamado deixada à vista
- Reboco pintado a cinza médio
- Folha em tabuado de carvalho
- 300.16
- 299.20

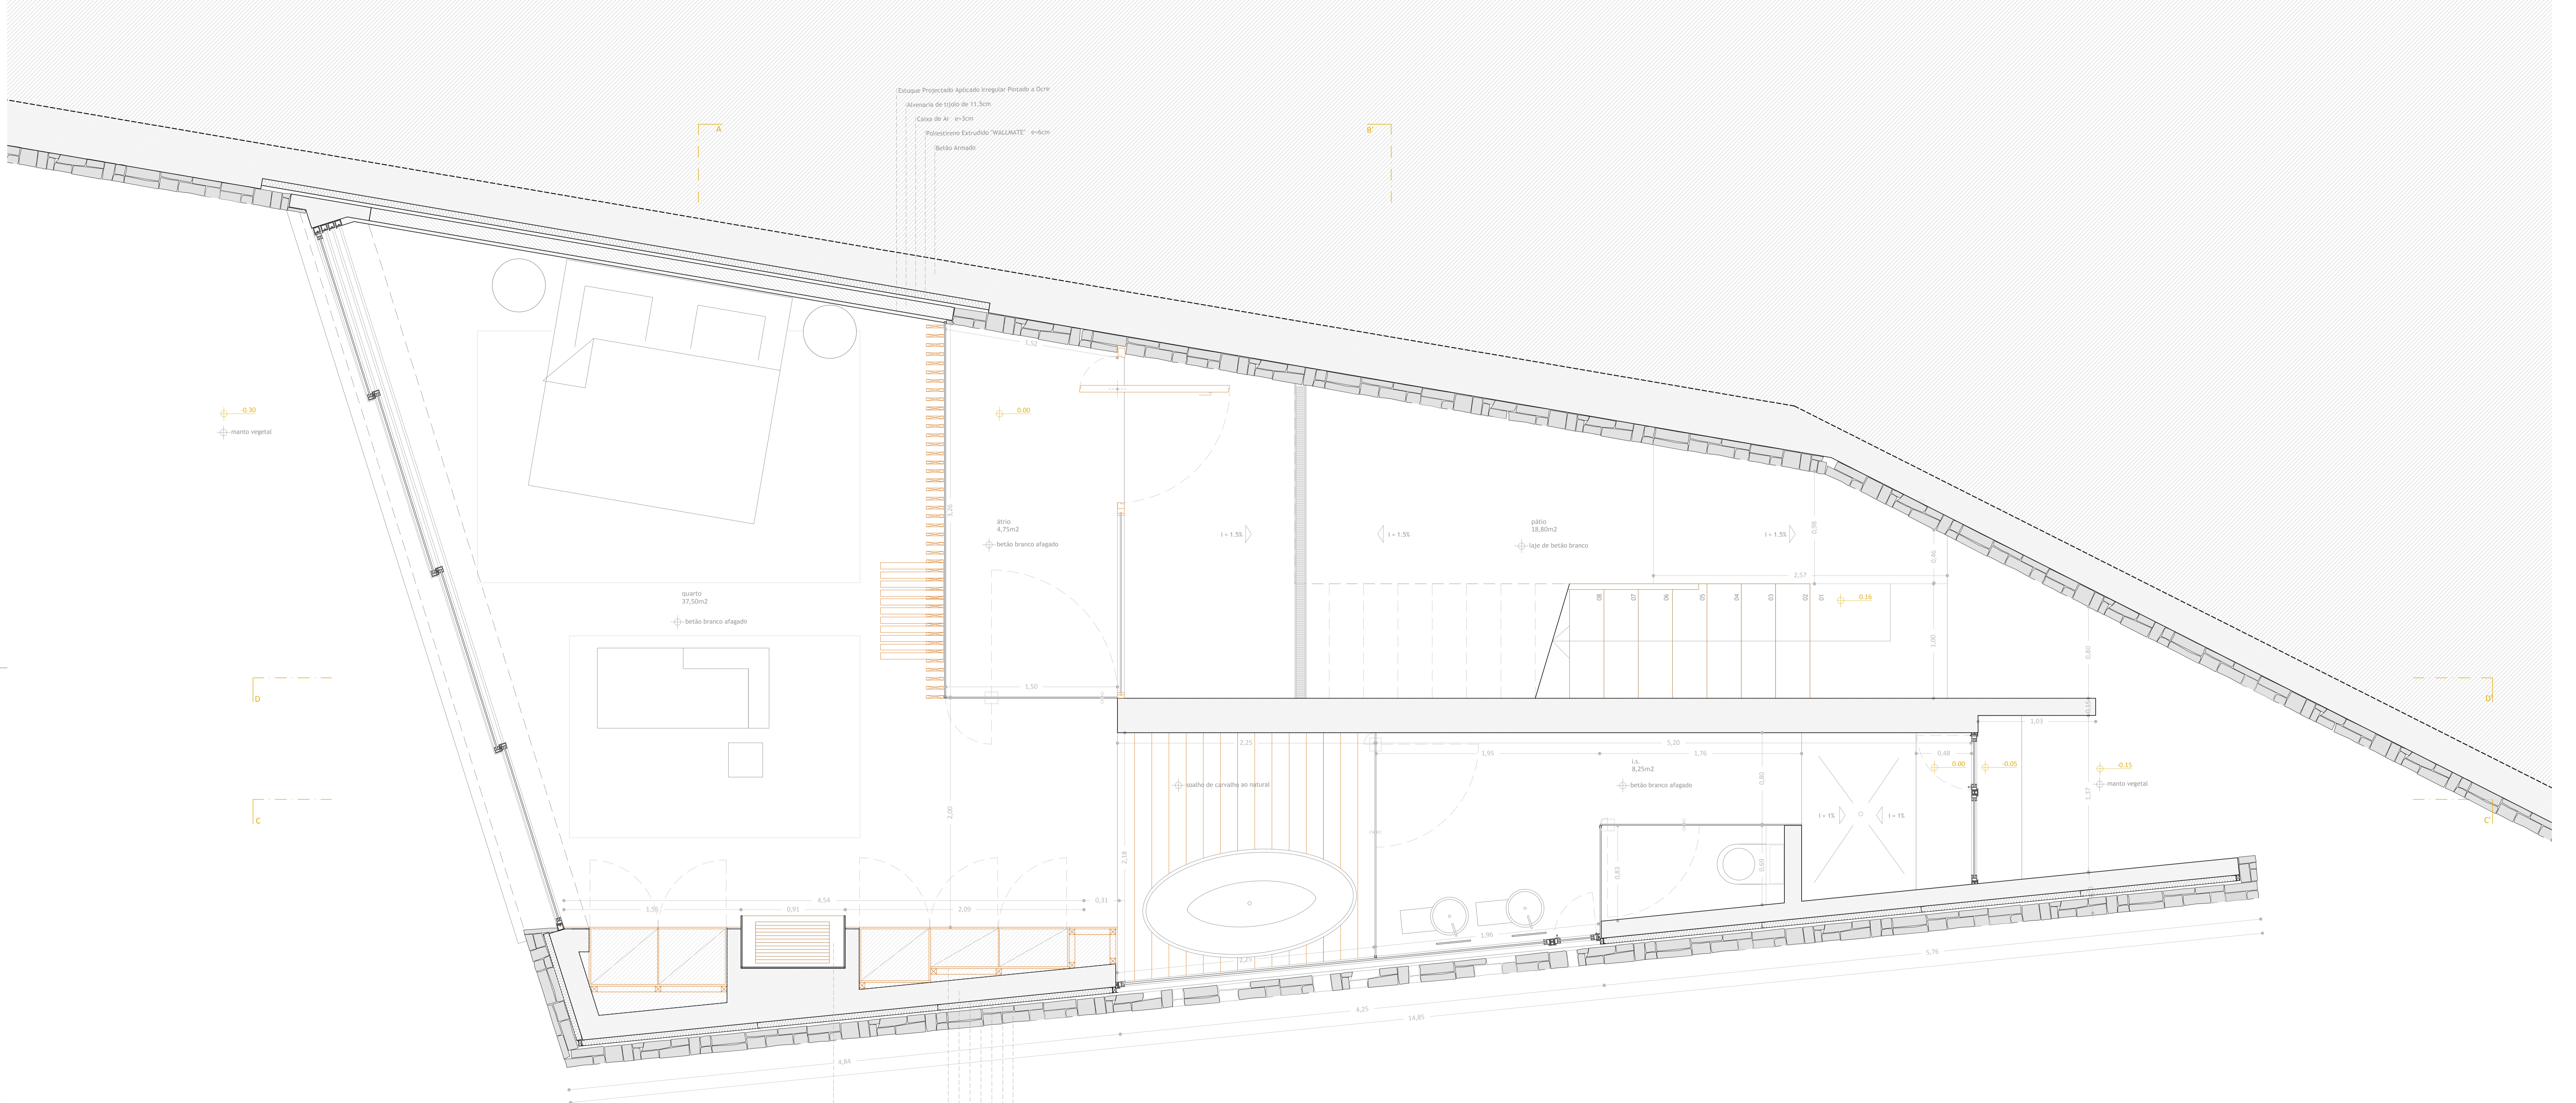
Estuque Projectado Aplicado Irregular Pintado a Ocre
 Alvenaria de tijolo de 11,3cm
 Caixa de Ar e=2cm
 Poliestireno Extrudido "WALLMATE" e=6cm
 Betão Armado

Alvenaria de Xisto e=10cm
 Caixa de Ar e=2cm
 Membrana Anti-Vapores
 Poliestireno Extrudido "WALLMATE" e=6cm
 Impermeabilização - Pintura Asfáltica
 Betão Armado

Estrutura da lareira em aço corten

Estrutura do Roupeiro em Madeira de Carvalho ao Natural

quarto
 37,50m²
 betão branco afagado

banheiro
 4,75m²
 betão branco afagado

pátio
 18,80m²
 laje de betão branco

cozinha
 8,25m²
 betão branco afagado
