Centro Histórico de Viseu, Reabilitação de Edifício na Rua do Comércio

Patrícia Pereira de Jesus nº26561

Rua do Comércio, Viseu Escala:1:100

Planta do Piso 1_Proposta

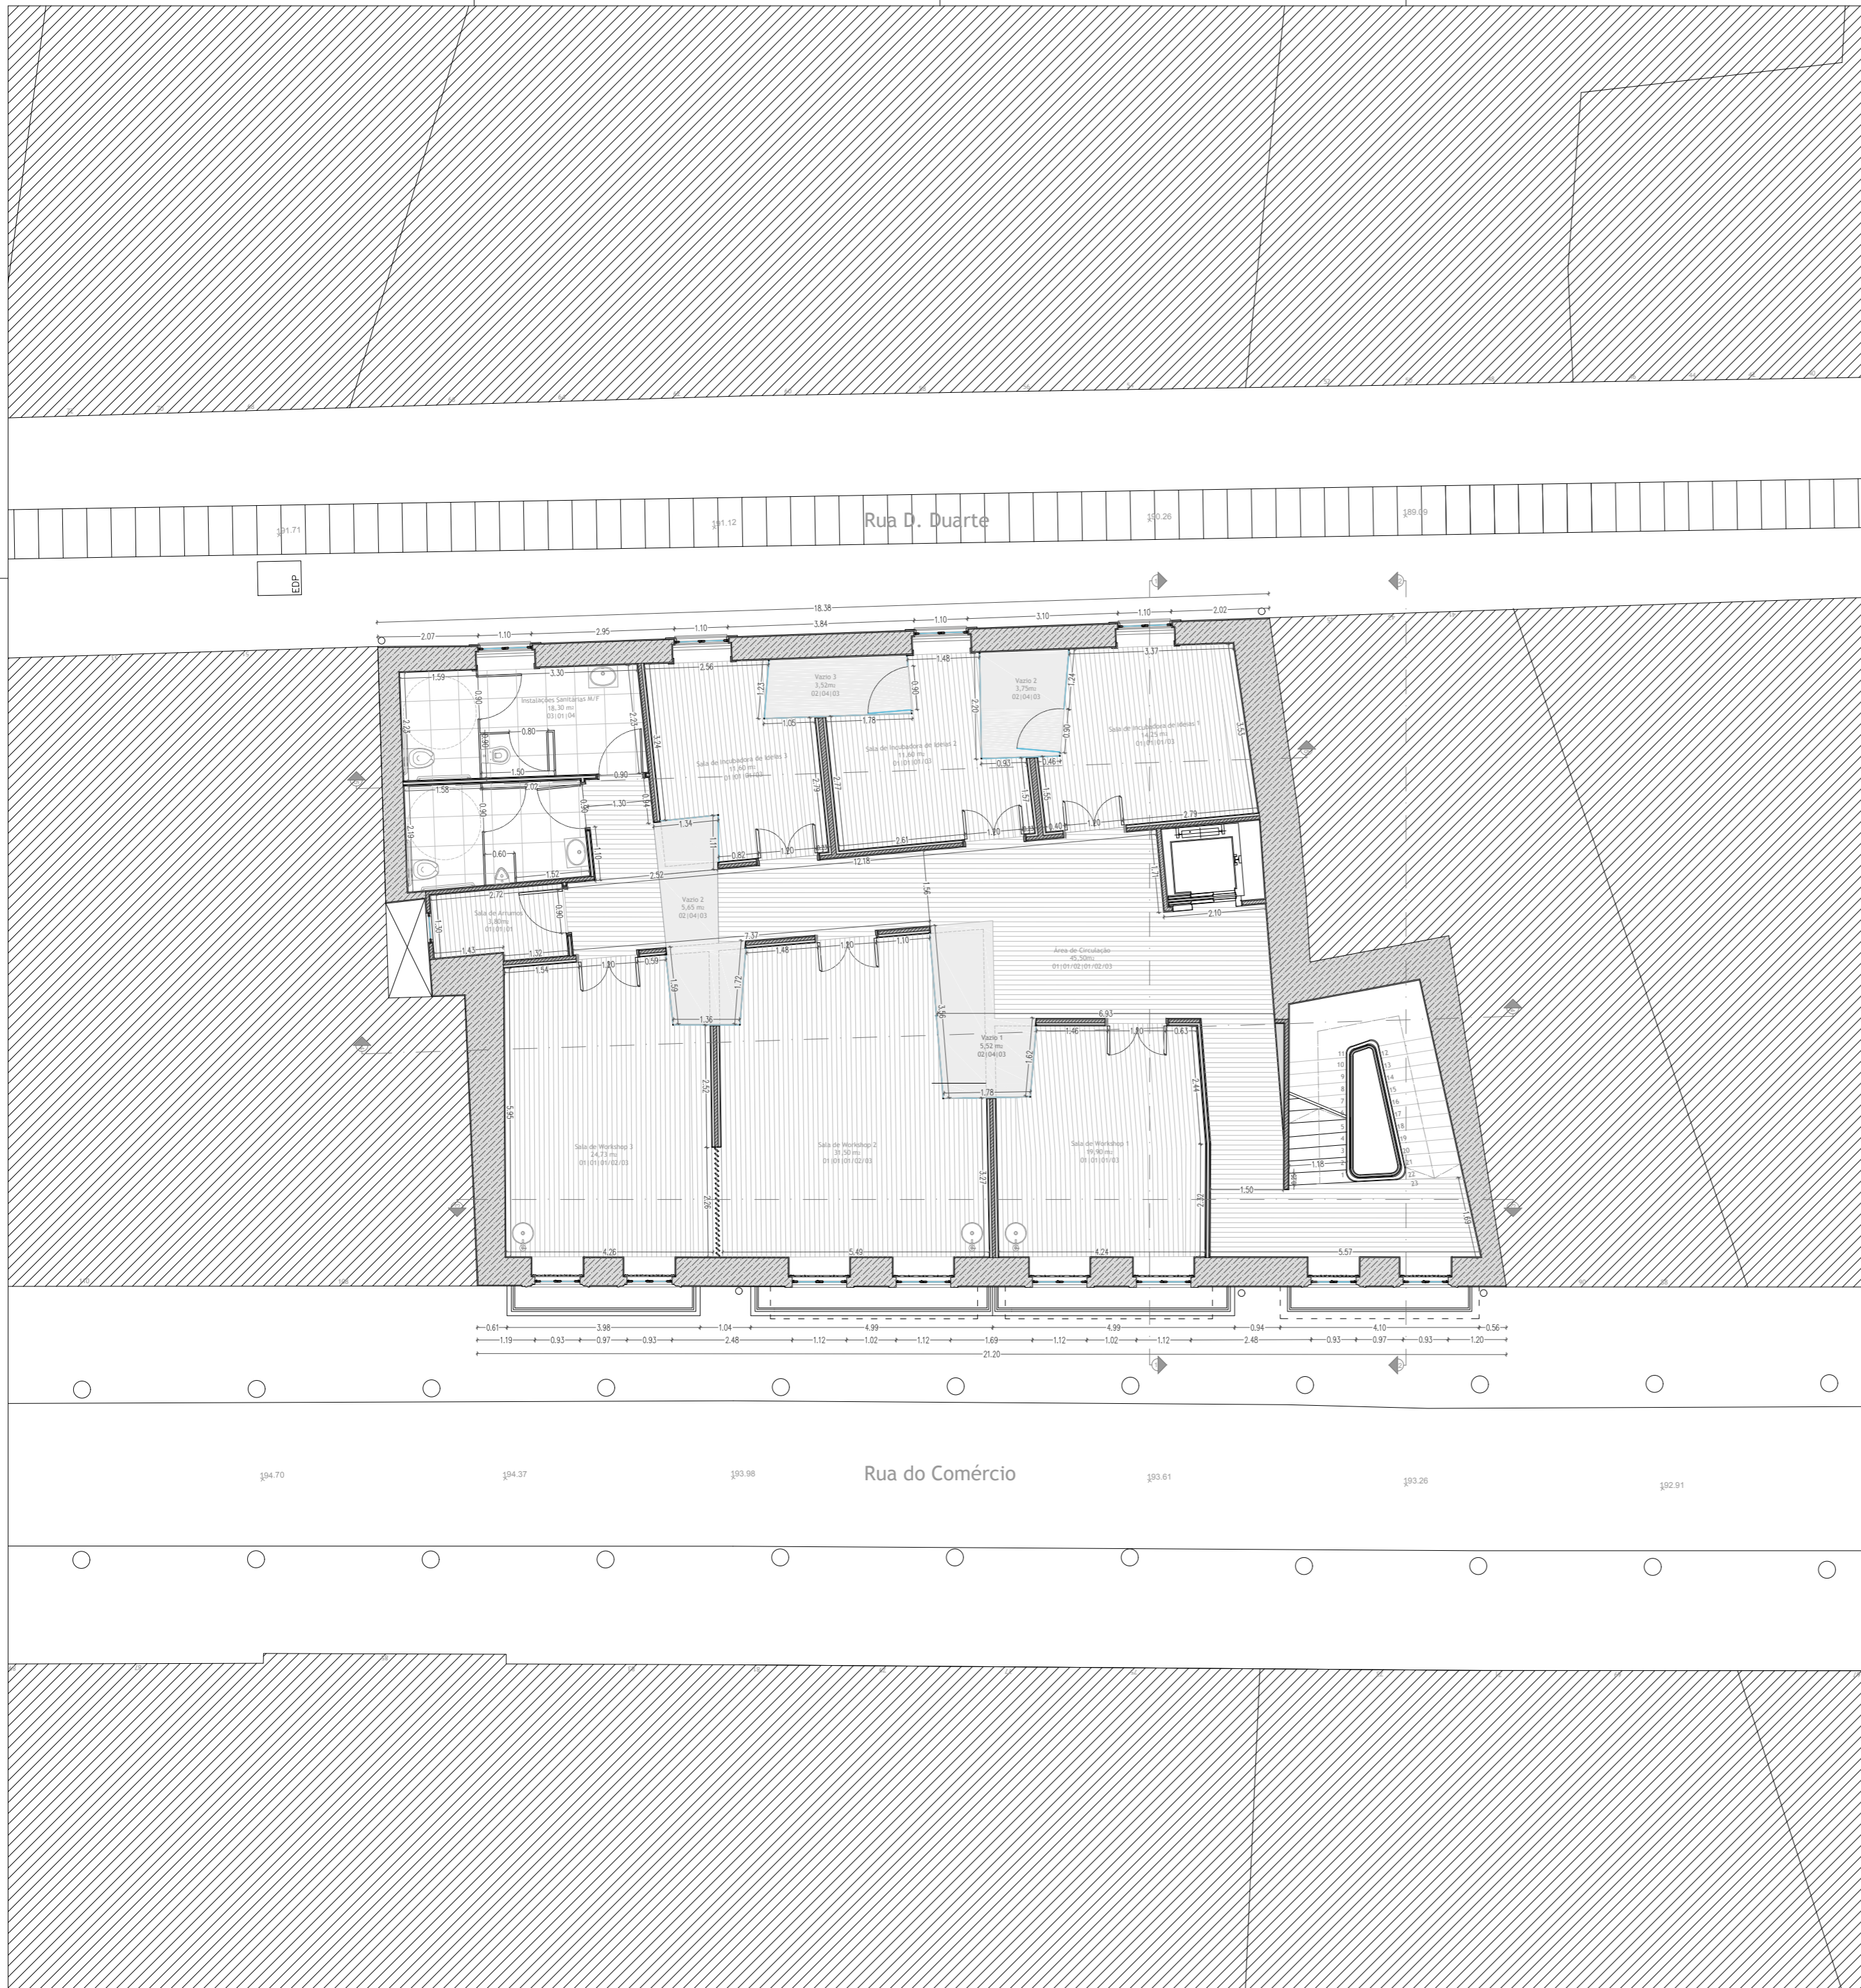
Piso
 01_Madeira
 02_Linóleo
 03_Cerâmica
 04_Granito

Tecto
 01_Tecto Falso em Gesso
 Cartunado
 02_Rebocado em Cal
 03_Madeira
 04_Vidro

Revestimento
 01_Pintura
 02_Madeira
 03_Vidro
 04_Cerâmica

- Pedra
- Tabique
- Gesso Cartonado
- Tijolo
- Madeira

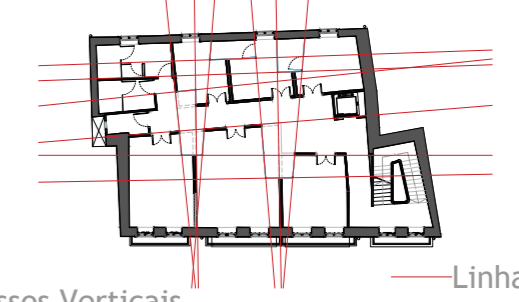
Esquema de Linhas Orientadoras

Linhas Orientadoras

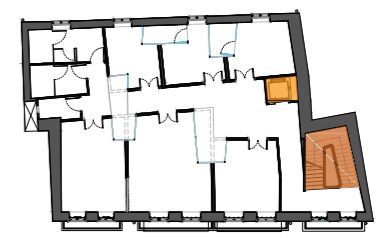
Esquema de Acessos Verticais

Escadas Elevador

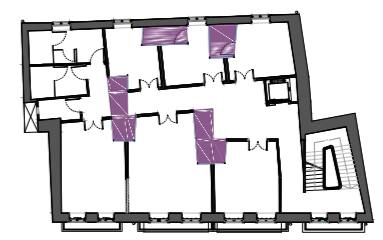
Esquema de Vazios

Vazios

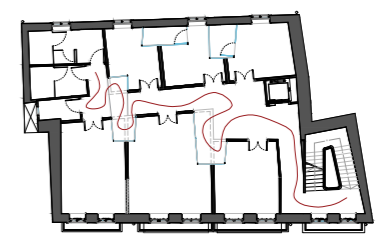
Esquema de Fluxo no Edifício

Fluxos

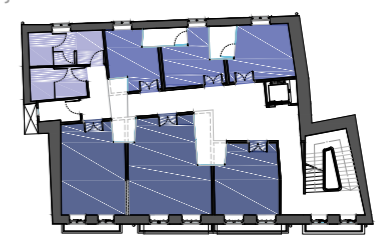
Esquema de Organização Funcional

.S. Incubadora Workshops

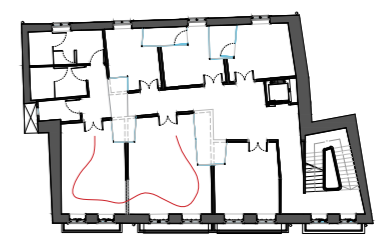
Esquema de Fluxos entre as Salas

Fluxos
