Turismo em Espaço Rural  
Um projeto no Minho adaptado às Alterações Climáticas.

Localização: Mansil, Póvoa de Lanhoso

Objeto: Corte Construtivo Esc. 1:20

Esala: 1:200  
Data: Abril de 2022

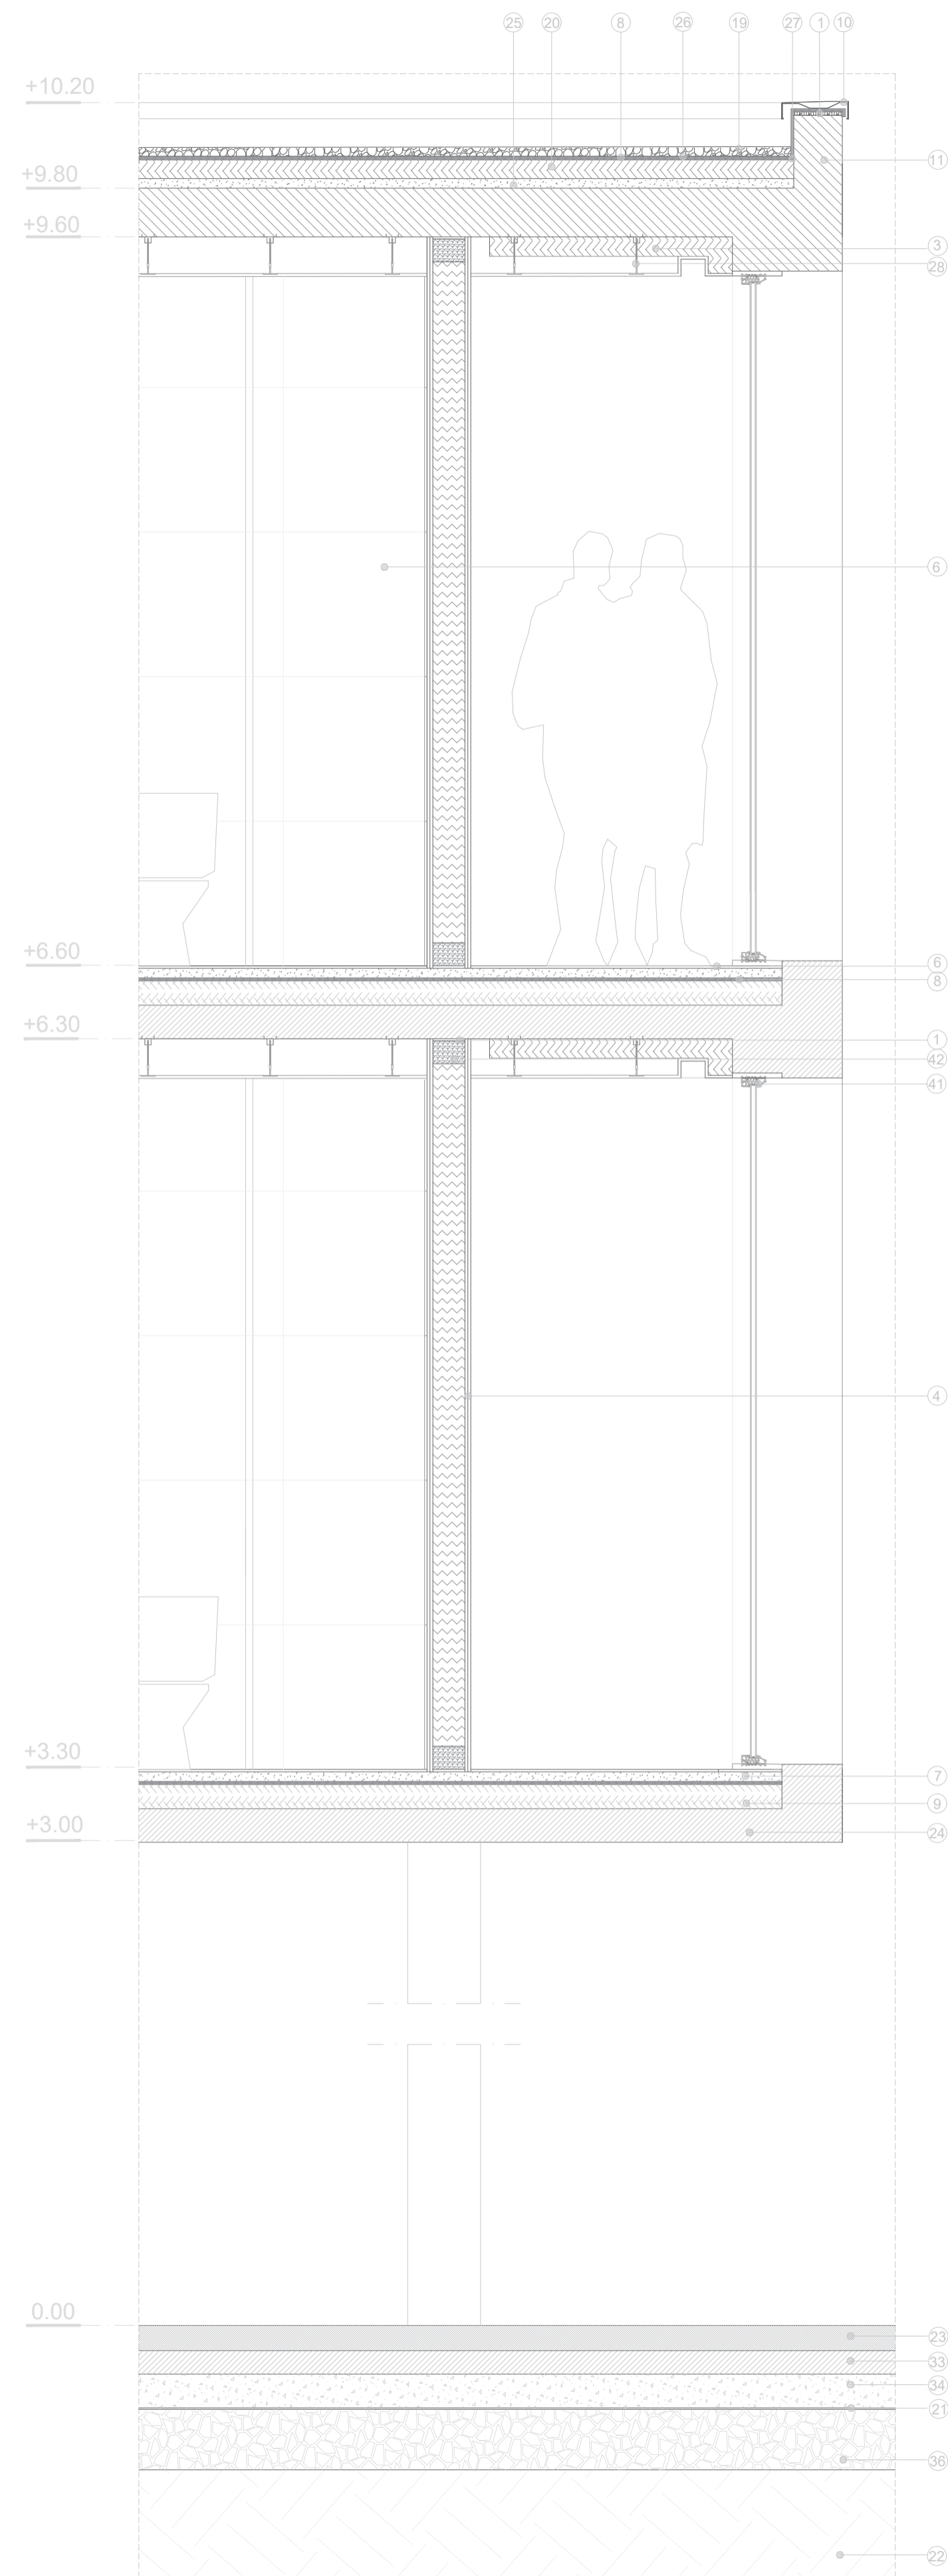
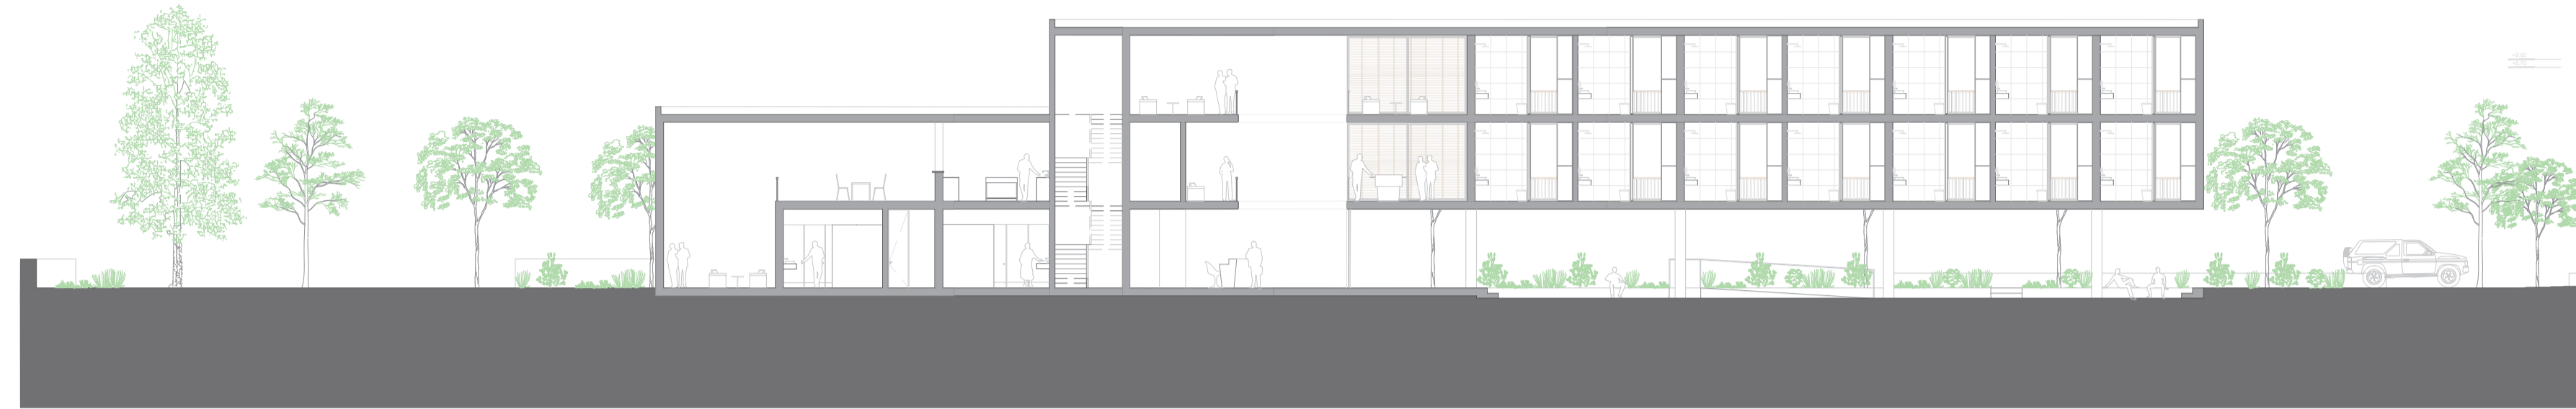
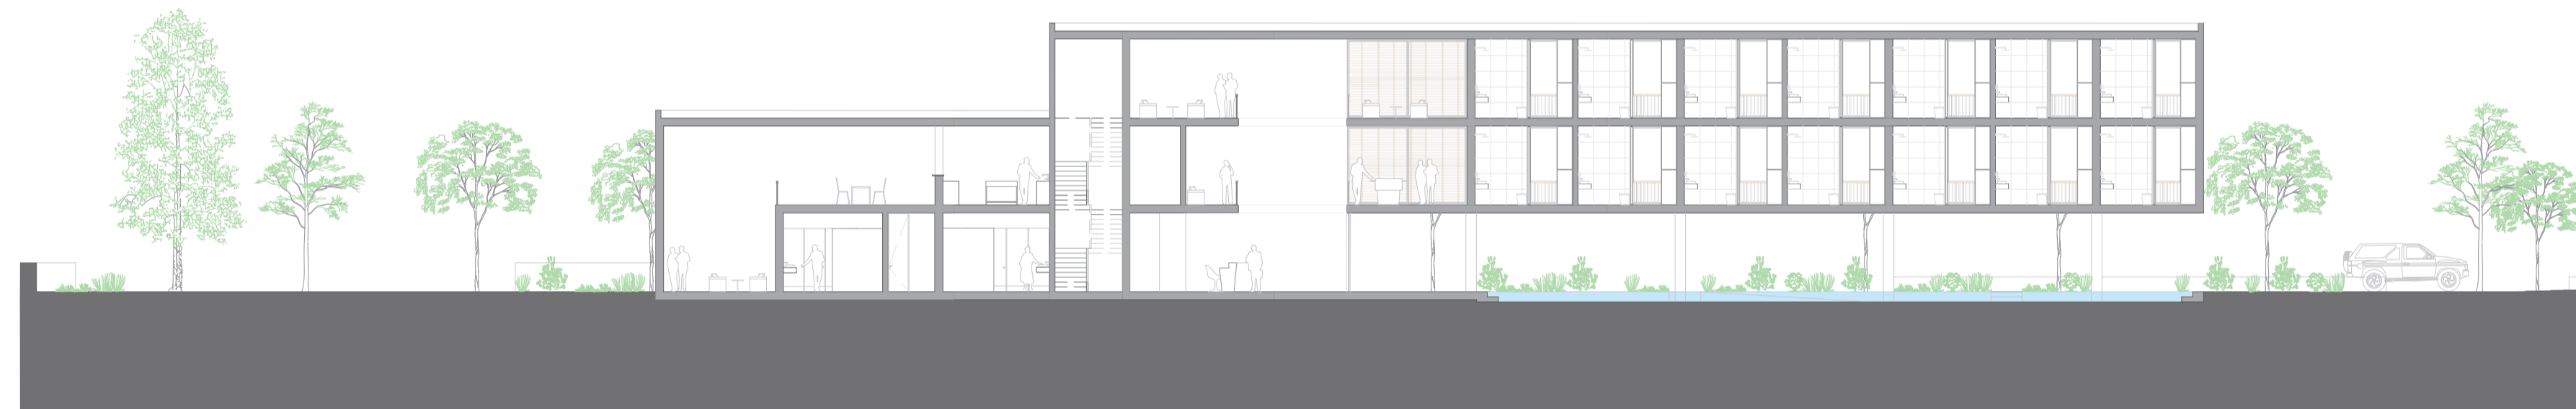
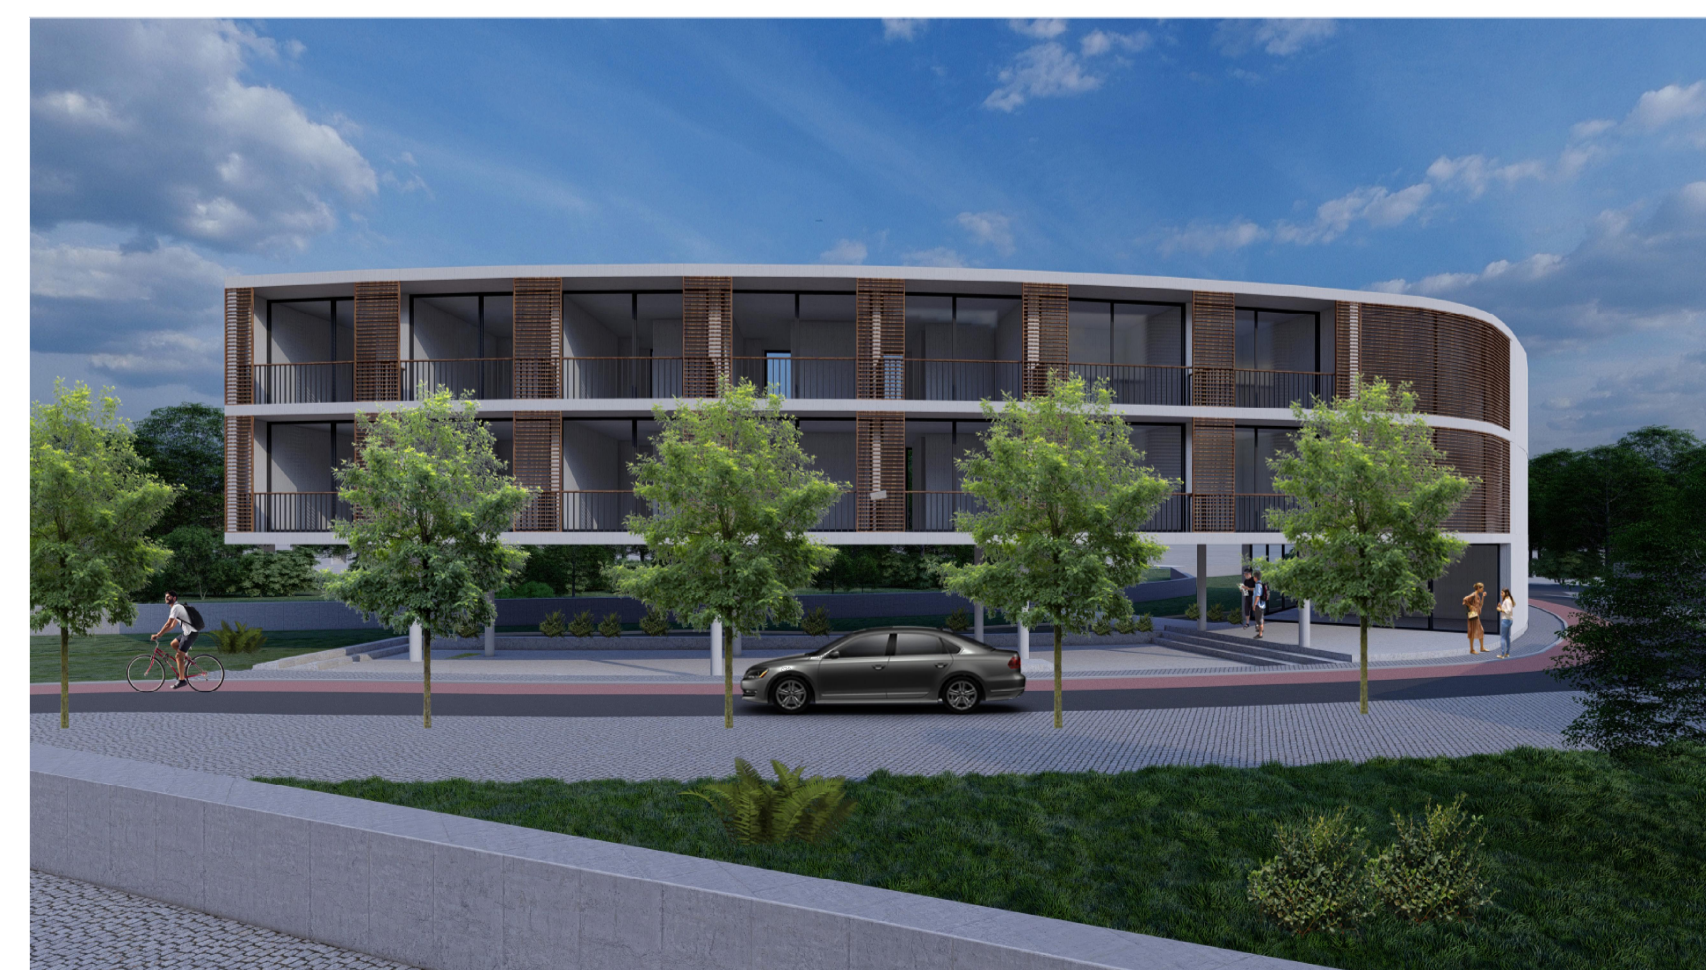
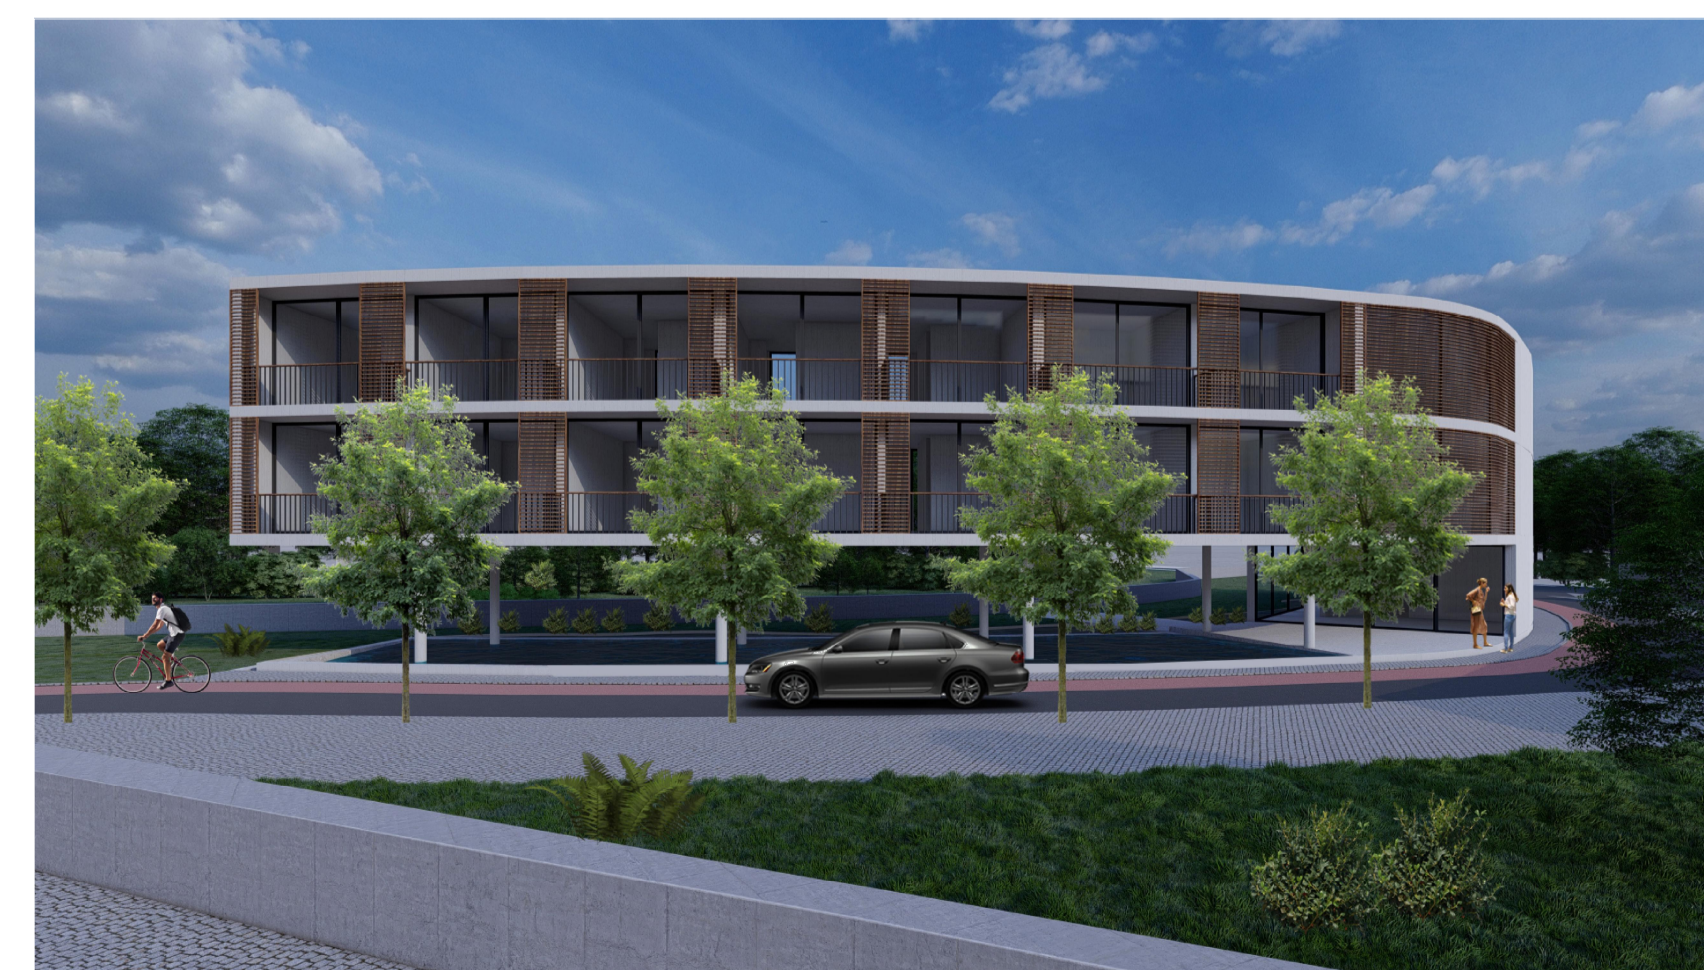
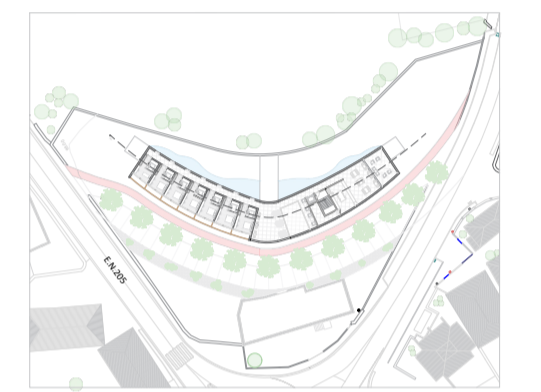
Corte Construtivo  
ESC. 1:20

- 1- Fita de separação
- 3- Isolamento de Lã de Rocha 10 cm
- 4- Placa dupla de Gesso Cartonado 12 mm
- 5- Pavimento Vinílico flutuante Artens Bastala Forte (15x93.50x0.42 cm)
- 6- Porcelanato Interno Mármore Esmaltado Borda reta Mediterrâneo Artens (59.5x59.5x1cm)
- 7- Betonilha em Cimento 4cm
- 8- Tela dupla de Impermeabilização 6cm
- 9- Isolamento Térmico XPS 10cm
- 10- Rufo em Zinco
- 11- Platinbanda
- 19-Camada de Seixo Rolado
- 20- Isolamento XPS 4cm
- 21- Manta de Proteção
- 22- Terreno
- 23- Pavimento exterior em Betão Unidren Cinza Secil, 10 cm
- 24- Laje em Betão Armado
- 25-Camada de forma de 4cm
- 26- Manta Geotêxtil
- 27-Cunha em madeira 6cm
- 28- Estrutura Suspensa
- 33- Camada de Enchimento e Regularização
- 34- Betonilha Hidrofugada Armada
- 36- Enrocamento
- 41- Caixilharia em Alumínio com corte Térmico
- 42- Travessa Estrutural em Madeira

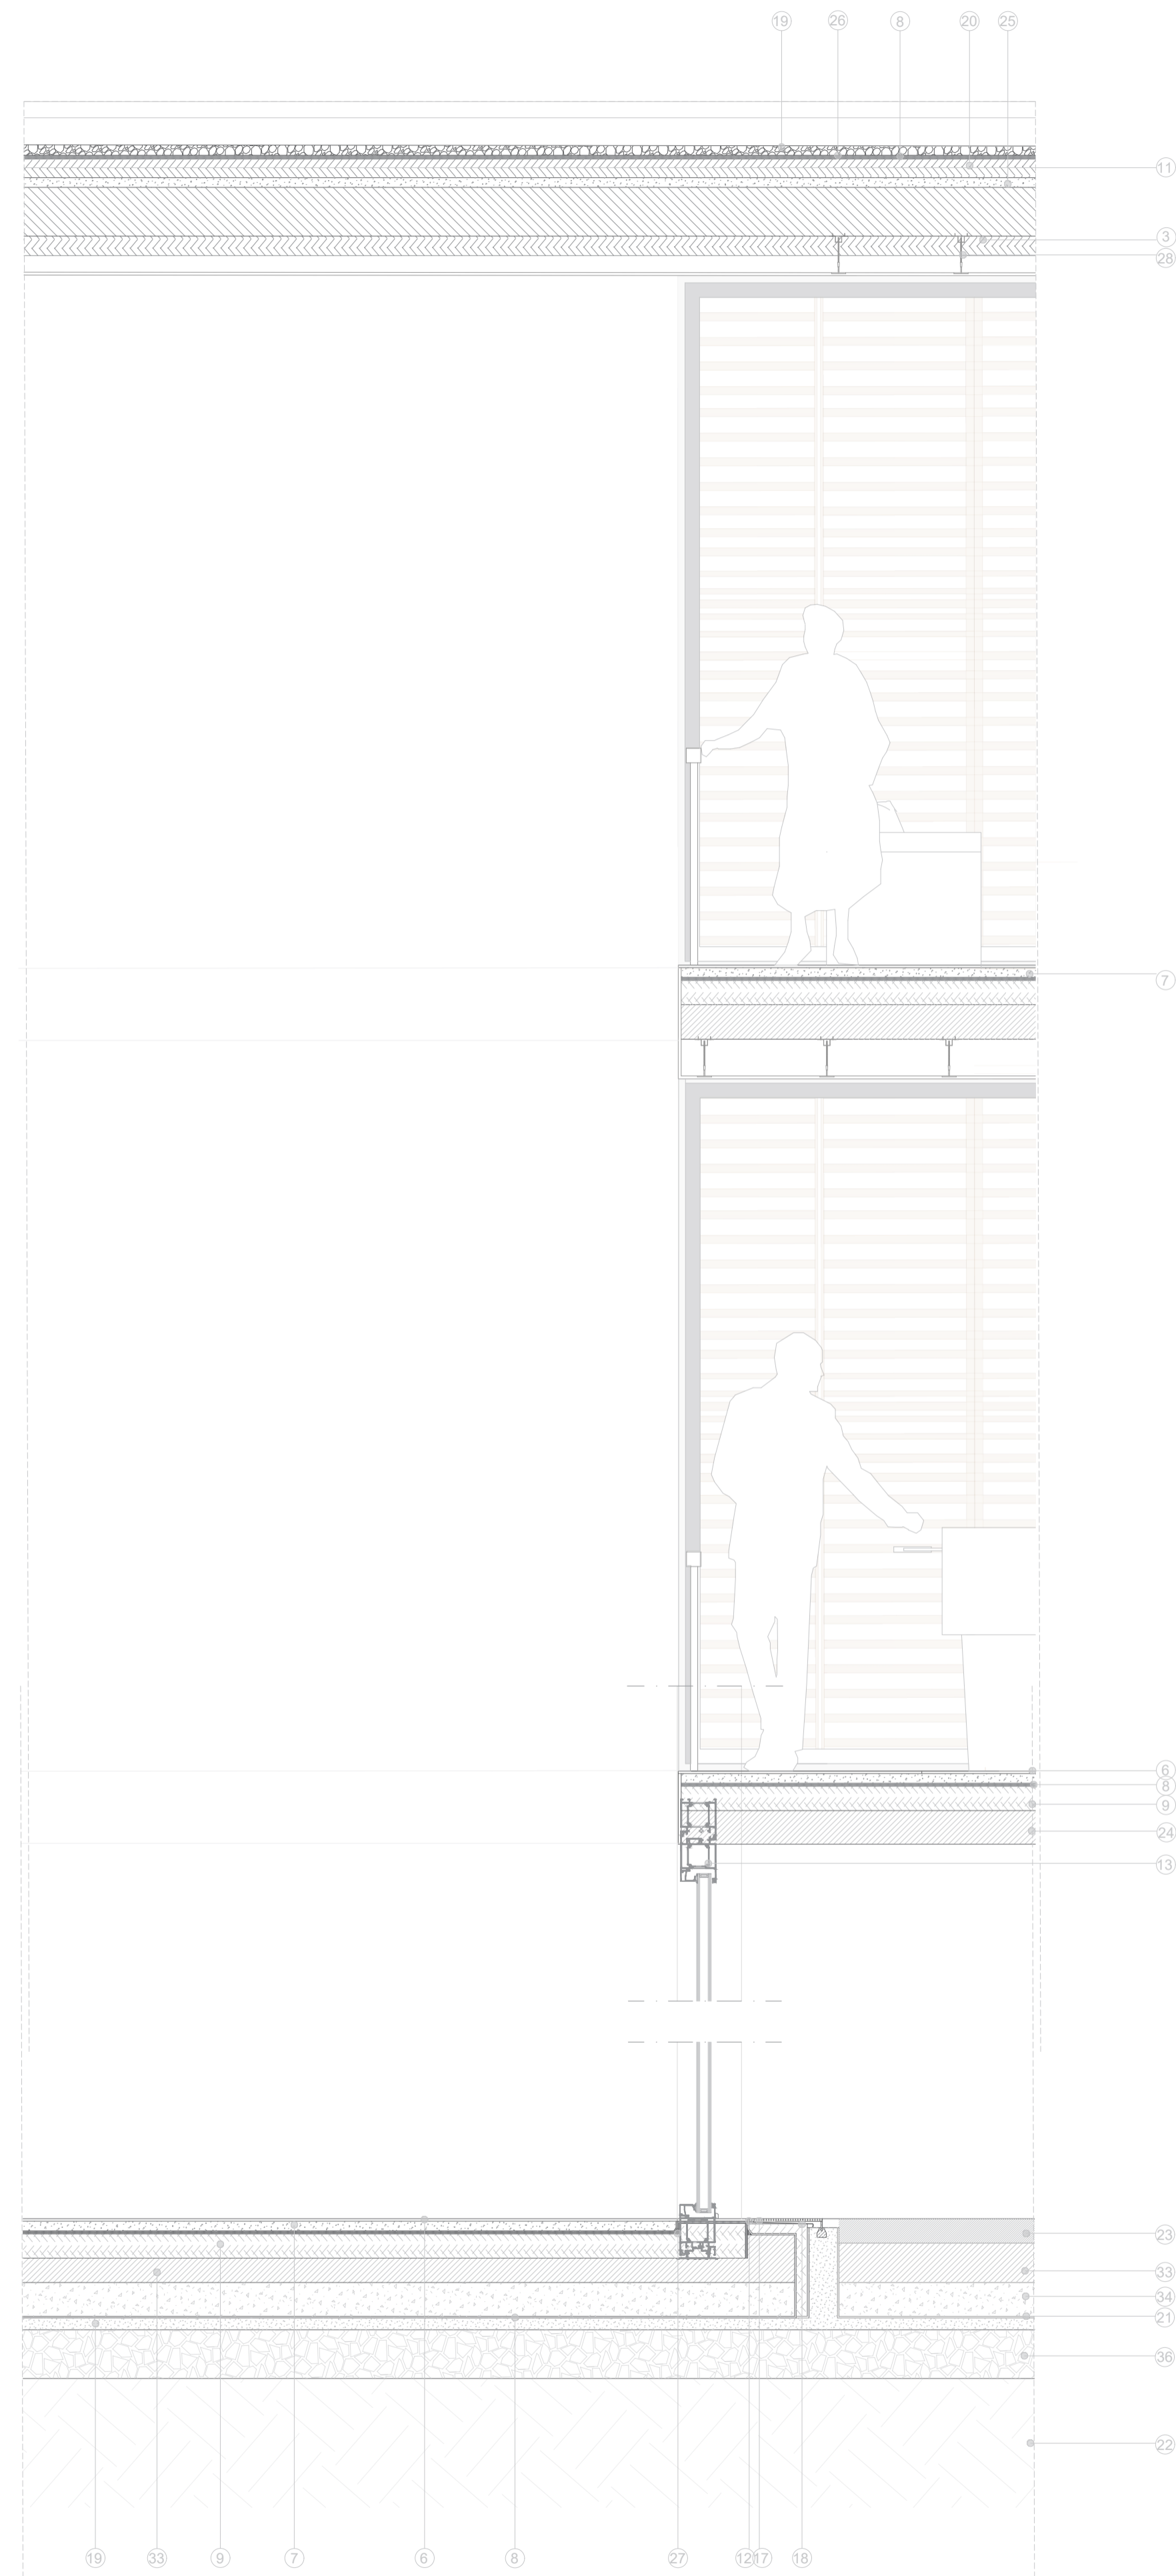
- 1- Fita de separação
- 3- Isolamento de Lã de Rocha 10 cm
- 4- Placa dupla de Gesso Cartonado 12 mm
- 5- Pavimento Vinílico flutuante Artens Bastala Forte (15x93.5x0.42 cm)

- 6- Pavimento em Porcelanato Interno Mármore Esmaltado Borda reta Mediterrâneo Artens (59.5x59.5x1cm)
- 7- Betonilha em Cimento 4cm
- 8- Tela dupla de Impermeabilização 6cm

- 9- Isolamento Térmico XPS 10cm
- 10- Rufo em Zinco
- 12- Barra Chata em L
- 13- Caixilharia em Alumínio com corte térmico ( Reynaers- Masterpatio Lift-Sliding Windows & Doors )

- 14- Caixilharia em Alumínio com corte Térmico ( Reynaers- TS 68)
- 17- Gradil
- 18- Chapa de Capeamento em Zinco
- 19- Camada de Seixo Rolado
- 20- Isolamento XPS 4cm

- 21- Manta de Proteção
- 22- Terreno
- 23- Pavimento Exterior em betão Unidren Cinza Secil, 10cm
- 24- Laje em Betão Armado
- 25- Camada de forma de 4cm
- 26- Manta Geotêxtil

- 27- Cunha em madeira 6cm
- 28- Estrutura Suspensa
- 29- Pintura Asfáltica
- 30- Tela asfáltica
- 31- Capa Drenante
- 32- Tubo Drenante
- 33- Camada de Enchimento e Regularização

- 34- Betonilha Hidrofugada Armada
- 35- Película de Polietileno
- 36- Enrocamento
- 37- Sapata
- 38- Betão de Limpeza
- 39- Vala de Drenagem
- 42- Travessa Estrutural

- 43- Brise Soleil em madeira, Aura Corradi
