Centro Histórico de Viseu, Reabilitação de Edifício na Rua do Comércio

Patrícia Pereira de Jesus nº26561

Rua do Comércio, Viseu Escala: 1:100

Planta do Piso 2_Proposta

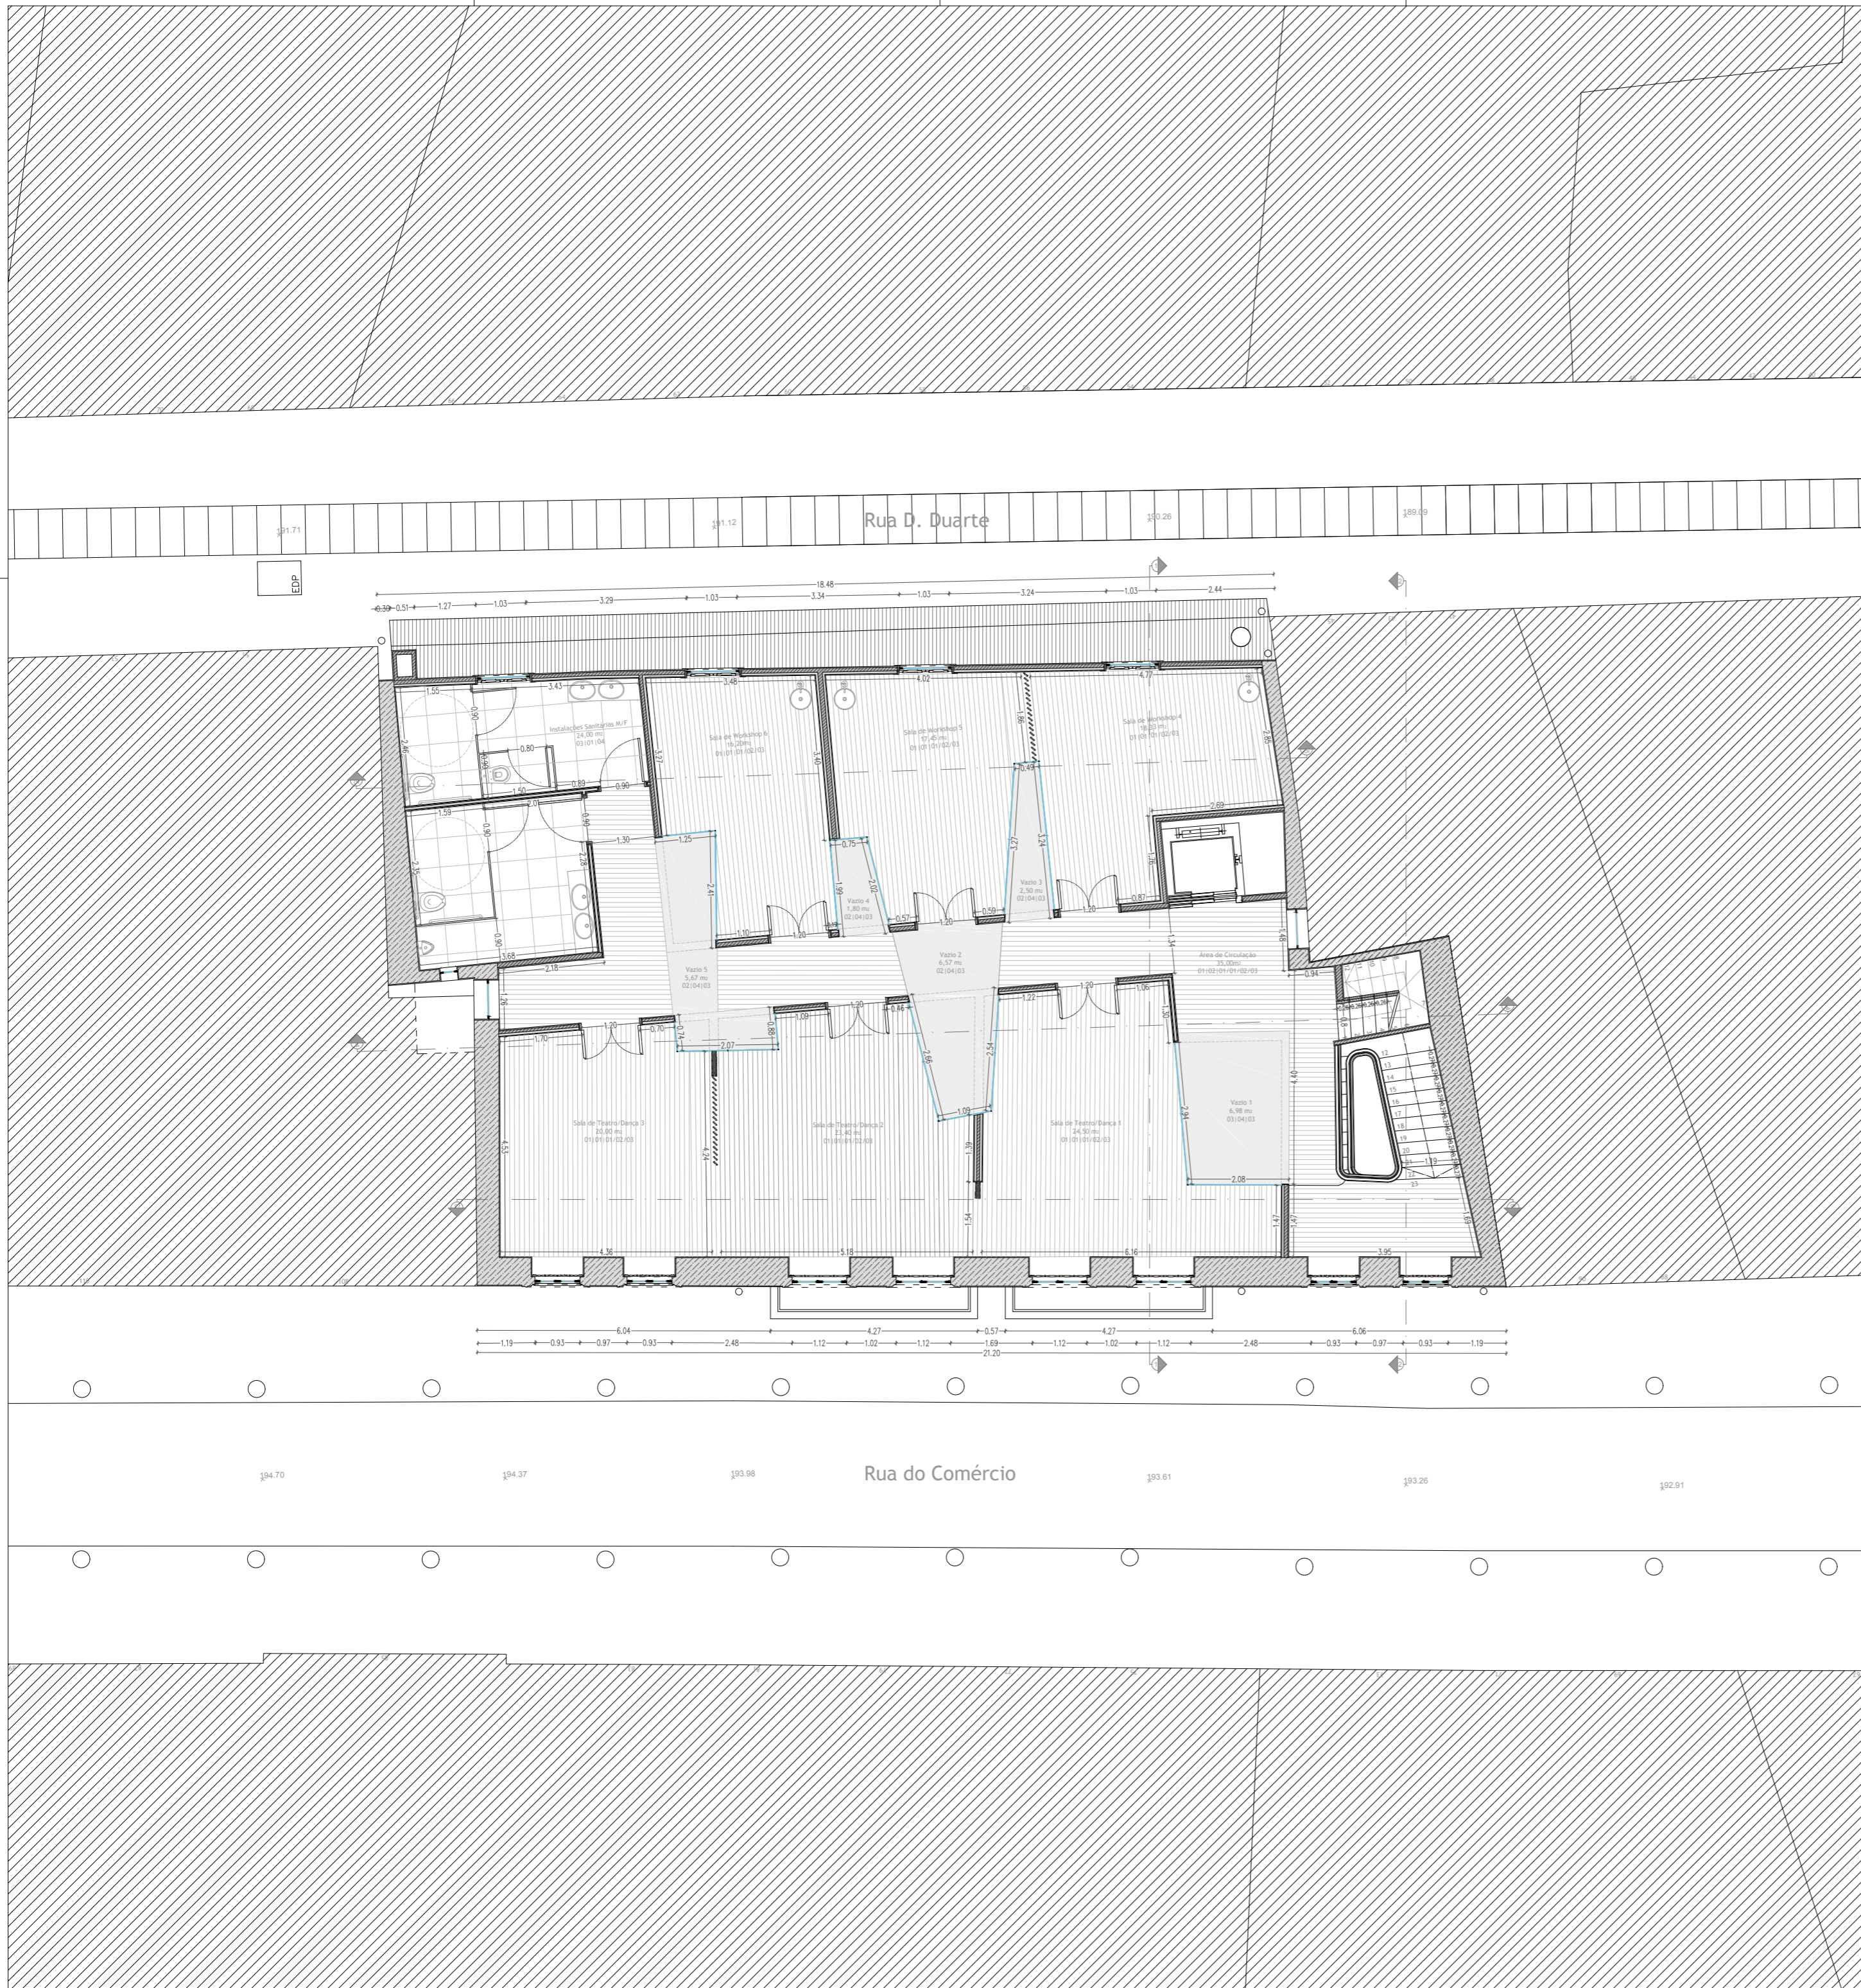
Piso
 01_Madeira
 02_Linóleo
 03_Cerâmica
 04_Granito

Tecto
 01_Tecto Falso em Gesso
 Cartunado
 02_Rebocado em Cal
 03_Madeira
 04_Vidro

Revestimento
 01_Pintura
 02_Madeira
 03_Vidro
 04_Cerâmica

- Pedra
- Tabique
- Gesso Cartonado
- Tijolo
- Madeira

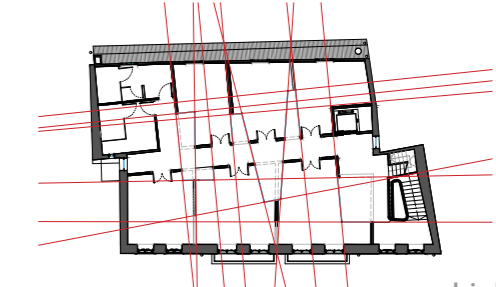
Esquema de Linhas Orientadoras

Linhas Orientadoras

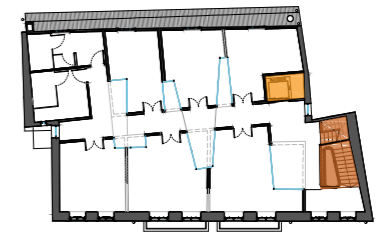
Esquema de Acessos Verticais

Escadas Elevador

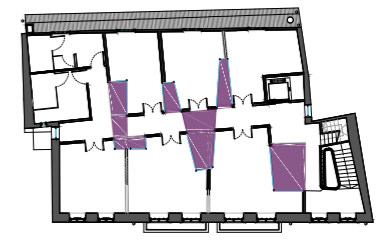
Esquema de Vazios

Vazios

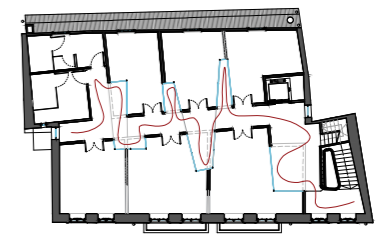
Esquema de Fluxo no Edifício

Fluxos

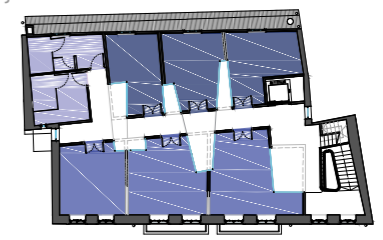
Esquema de Organização Funcional

.S Dança/Teatro Workshops

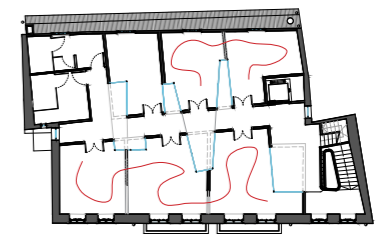
Esquema de Fluxos entre as Salas

Fluxos
