Ante-projecto: Proposta de pavilhão de Verão para a *Serpentine Gallery*

1. Planta de implantação
2. Planta do piso térreo
3. Planta do segundo piso
4. Planta de cobertura
5. Cortes AA' e BB'
6. Cortes CC' e DD'
7. Cortes EE' e FF'
8. Alçados Norte e Este
9. Alçados Sul e Oeste
10. Alçado com a *Serpentine Gallery*
11. Axonometrias
12. Pormenorização da rampa
13. Mobiliário

| Proposta de pavilhão de Verão para a <i>Serpentine Gallery</i> | | |

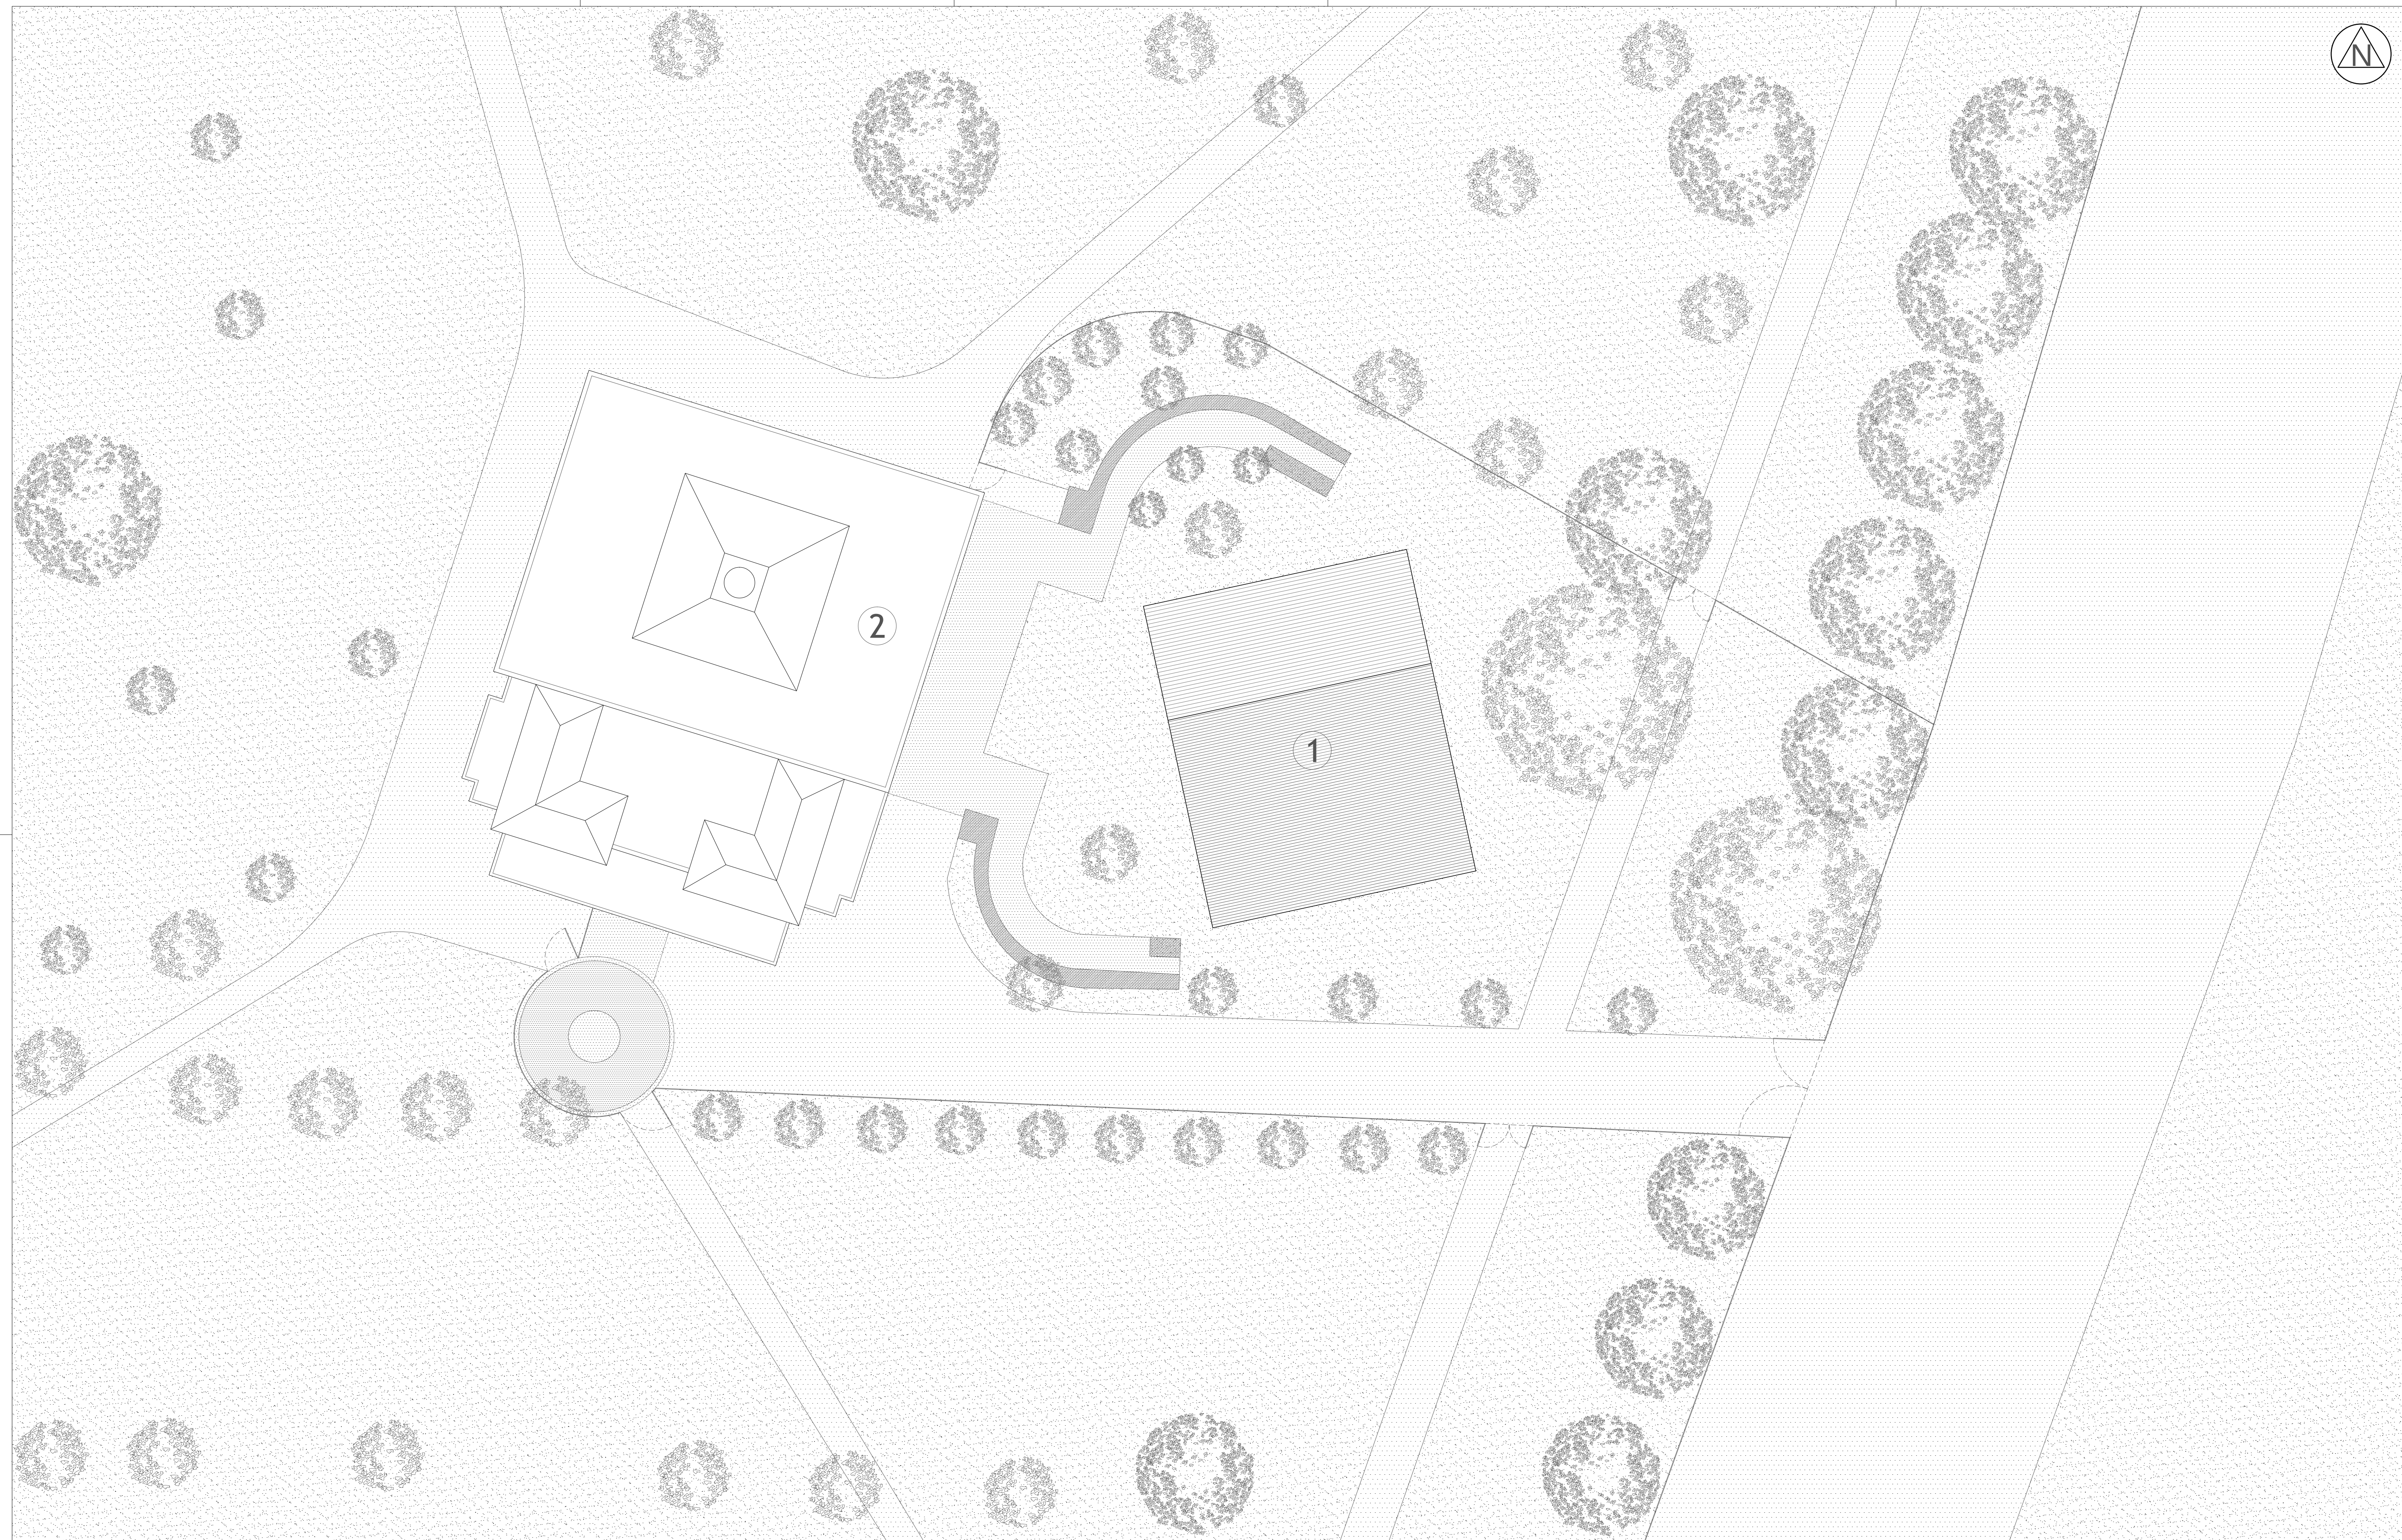
| Planta de implantação | | Escala |

Pavilhão proposto

Edifício da Serpentine Gallery

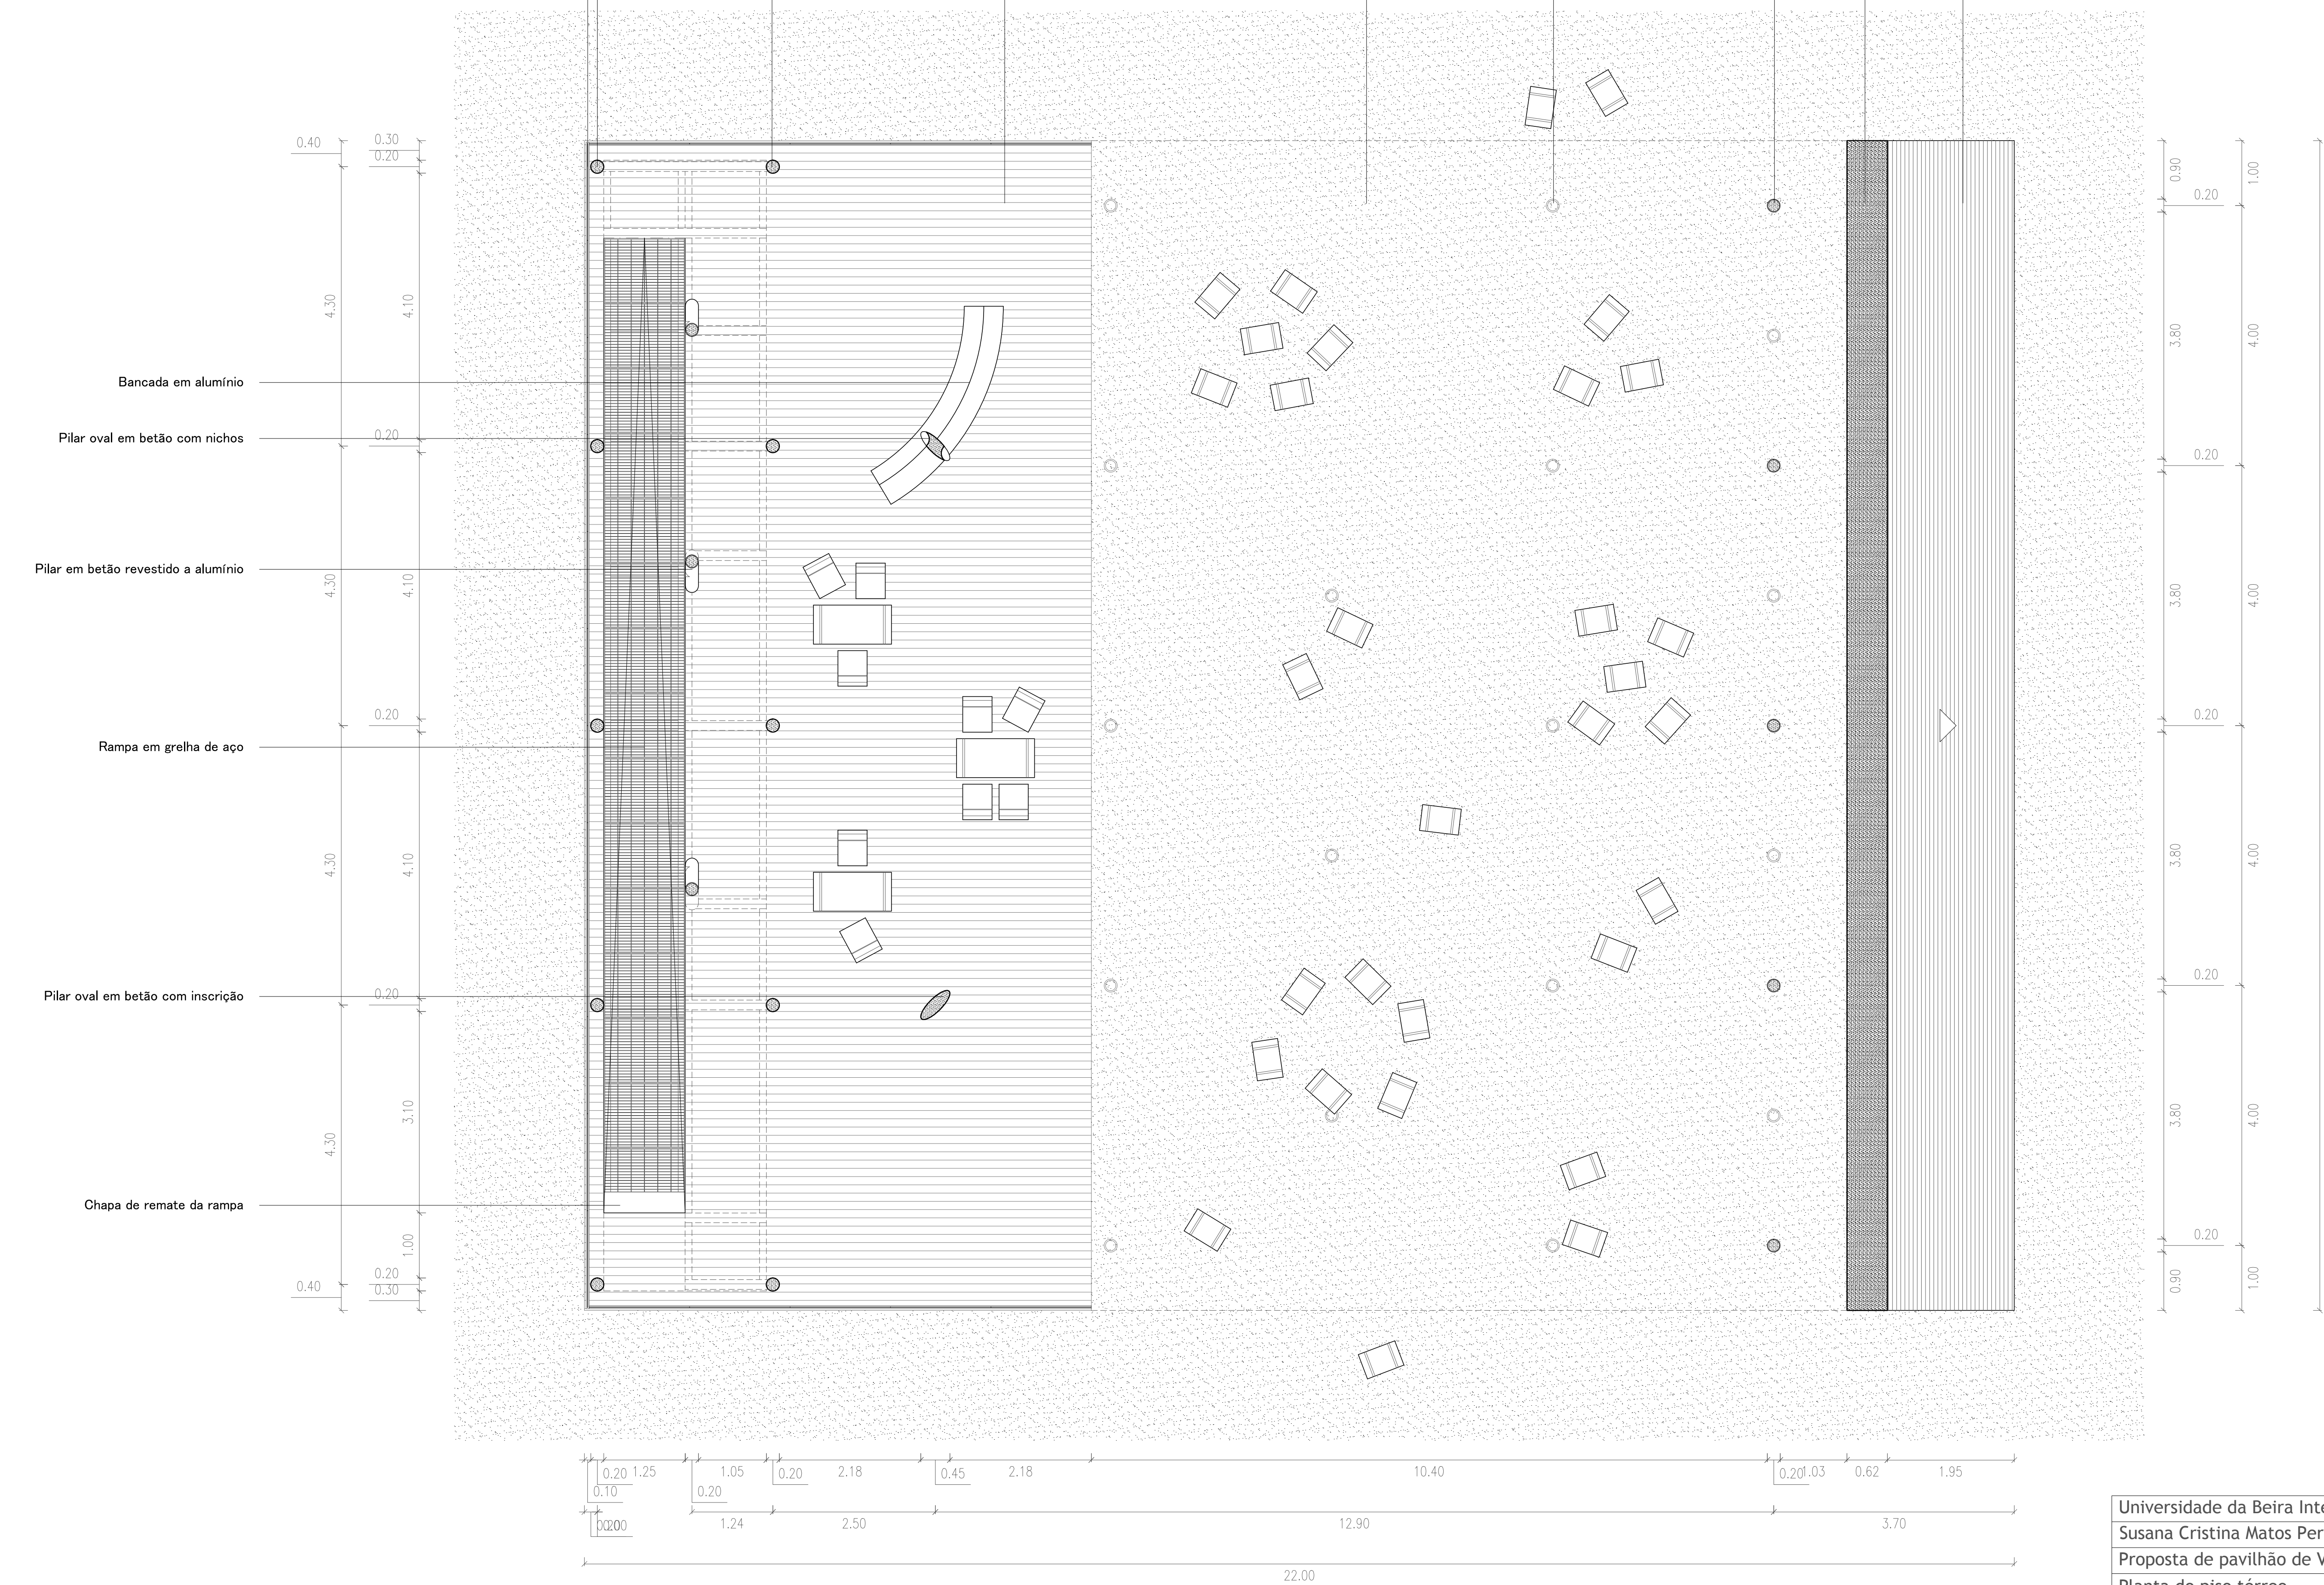
- Cobertura em betão de cor preta (vista)
- Cobertura em betão de cor preta (corte)
- Pilar de betão revestido a alumínio
- Iluminação embutida no chão
- Zona relvada
- Pavimento em cimento
- Pilares em betão
- Caixilho de alumínio

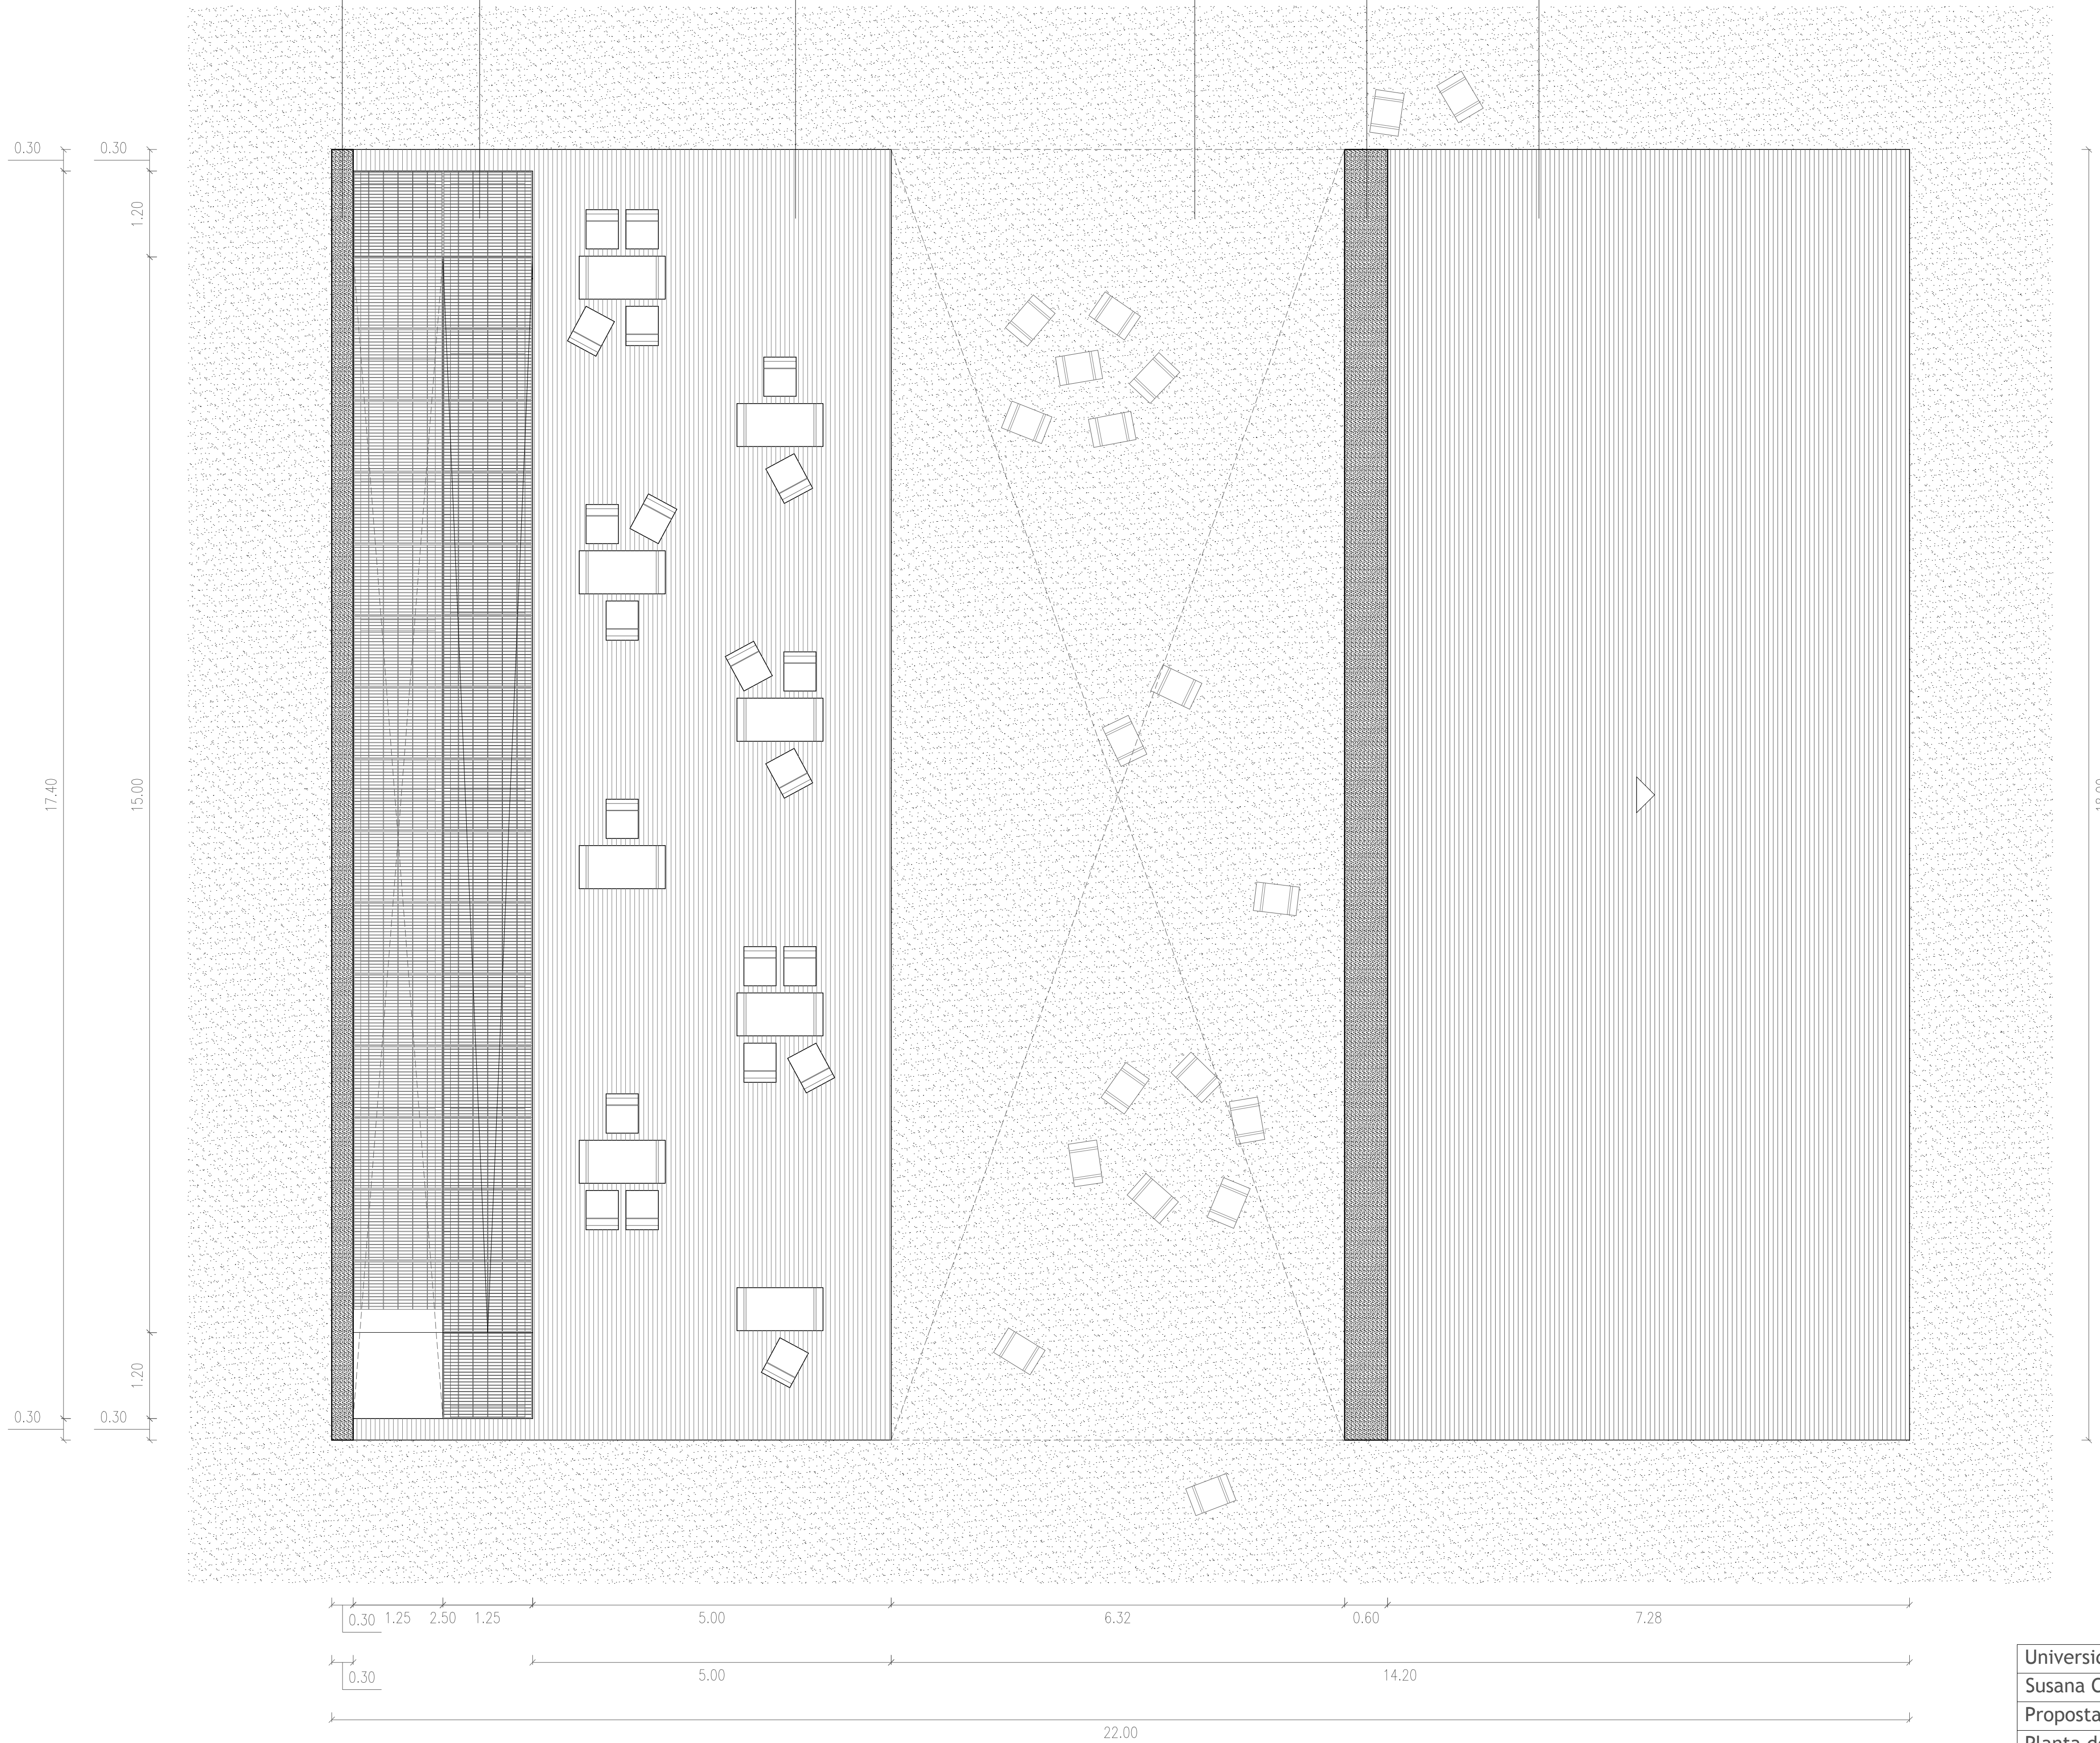
- Cobertura em betão de cor preta (vista)
- Cobertura em betão de cor preta (corte)
- Zona relvada
- Laje em betão de cor preta
- Rampa em grelha de aço
- Parede em betão de cor preta

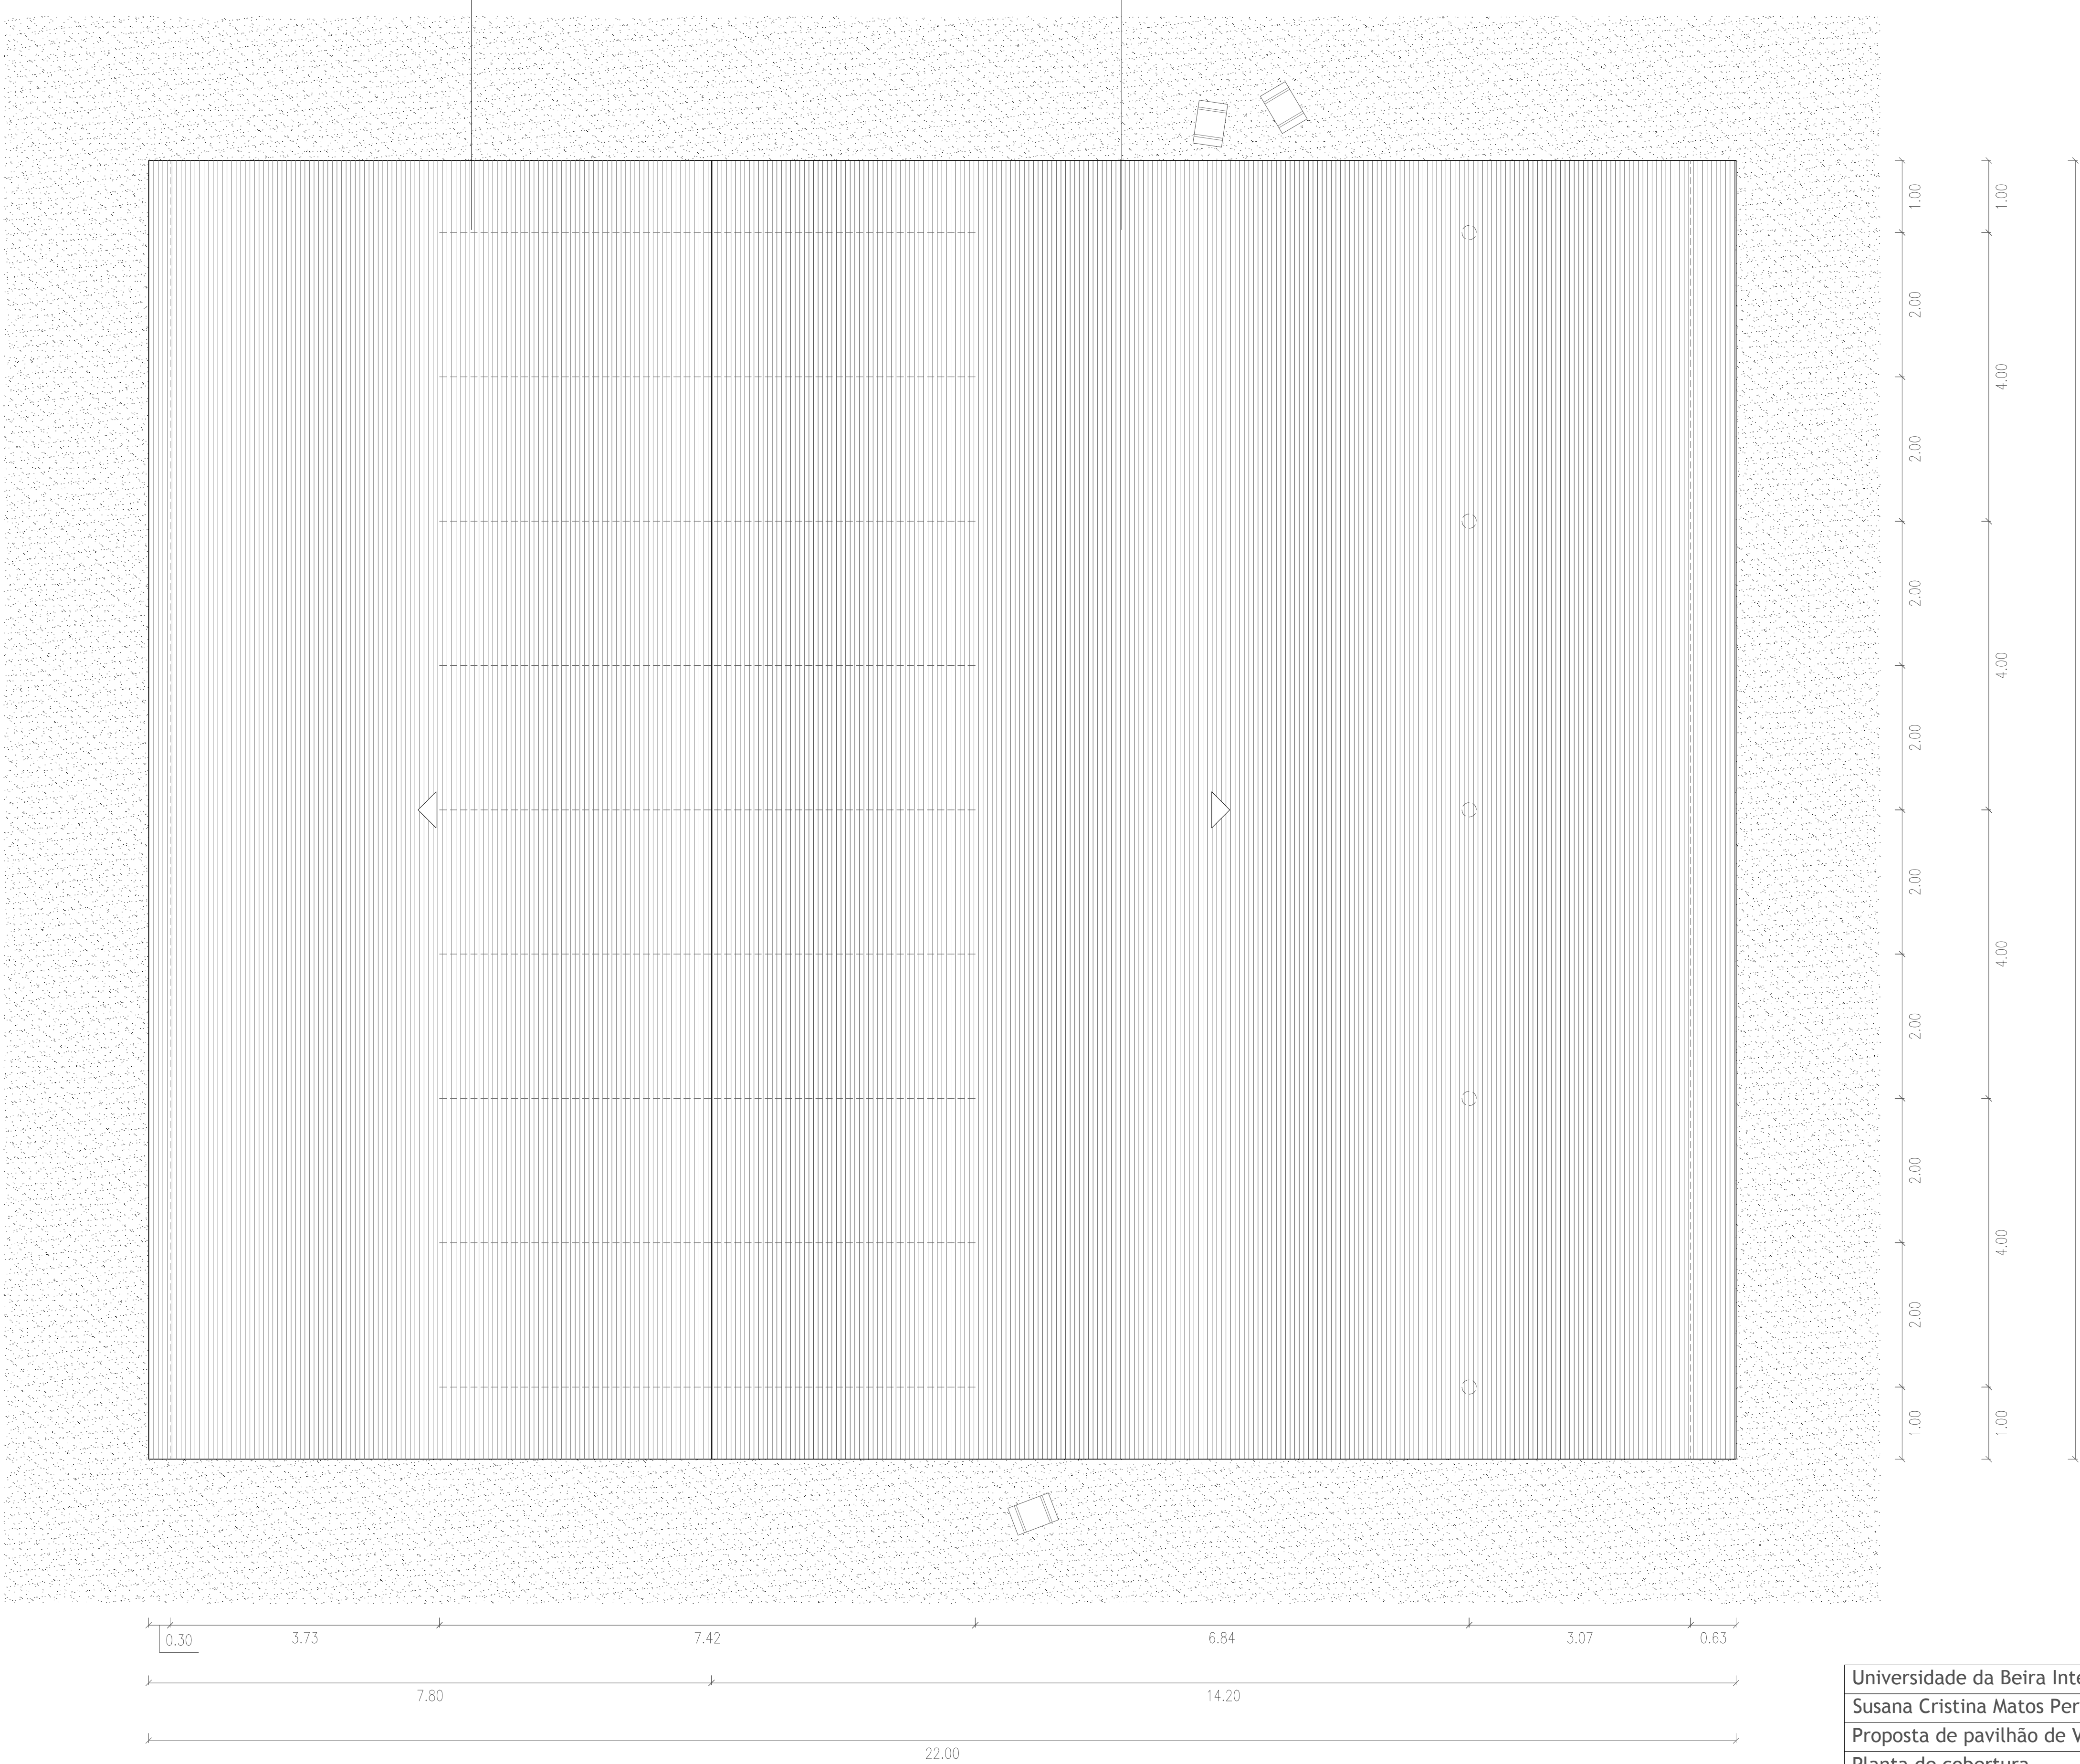
| Planta de cobertura | Escala |

Cobertura em betão de cor preta

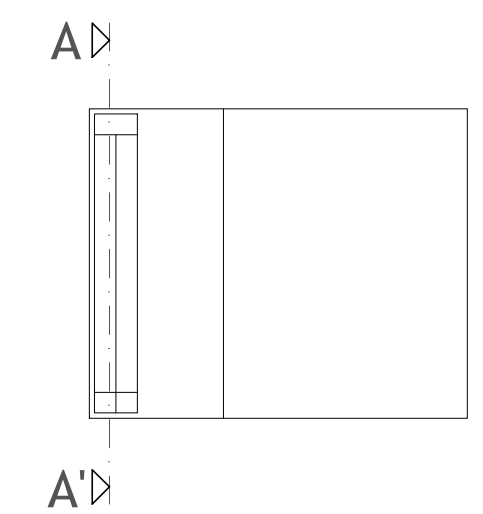
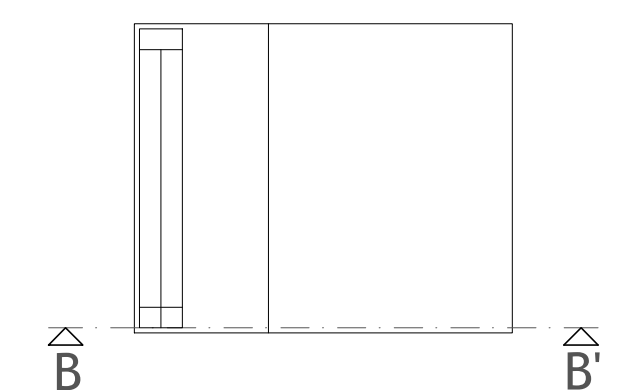
| Cortes AA' e BB' | Escala | 5 |

Cobertura em betão de cor preta (vista)  
Cobertura em betão de cor preta (corte)  
Cobertura em betão de cor preta (vista)

Laje em betão de cor preta (vista)  
Laje em betão de cor preta (corte)  
Caixilho de alumínio

Rampa em grelha de aço (corte)  
Perfil de aço (em corte)  
Perfil de aço (em vista)  
Pilar em betão  
Bancada em aço inox  
Balcão revestido a vidro translúcido

Cimento  
Betonilha  
Malhasol  
Gravilha  
Pilar em betão revestido a alumínio

Iluminação com lâmpada tubular fluorescente  
Cabo de aço

Cobertura em betão de cor preta  
Iluminação com lâmpada tubular fluorescente

Parede em betão de cor preta  
Laje em betão de cor preta  
Caixilho de alumínio  
Superfície em vidro  
Pilar em betão

Perfil de aço (em vista)  
Rampa em grelha de aço  
Pilar me betão revestido a alumínio  
Pilar em betão  
Bancada em aço inox  
Balcão revestido a vidro translúcido  
Pilar oval em betão com inscrição

Cimento  
Betonilha  
Malhasol  
Gravilha

Gravilha  
Sapata em betão  
Betão de limpeza  
Tela de isolamento  
Tubo de drenagem

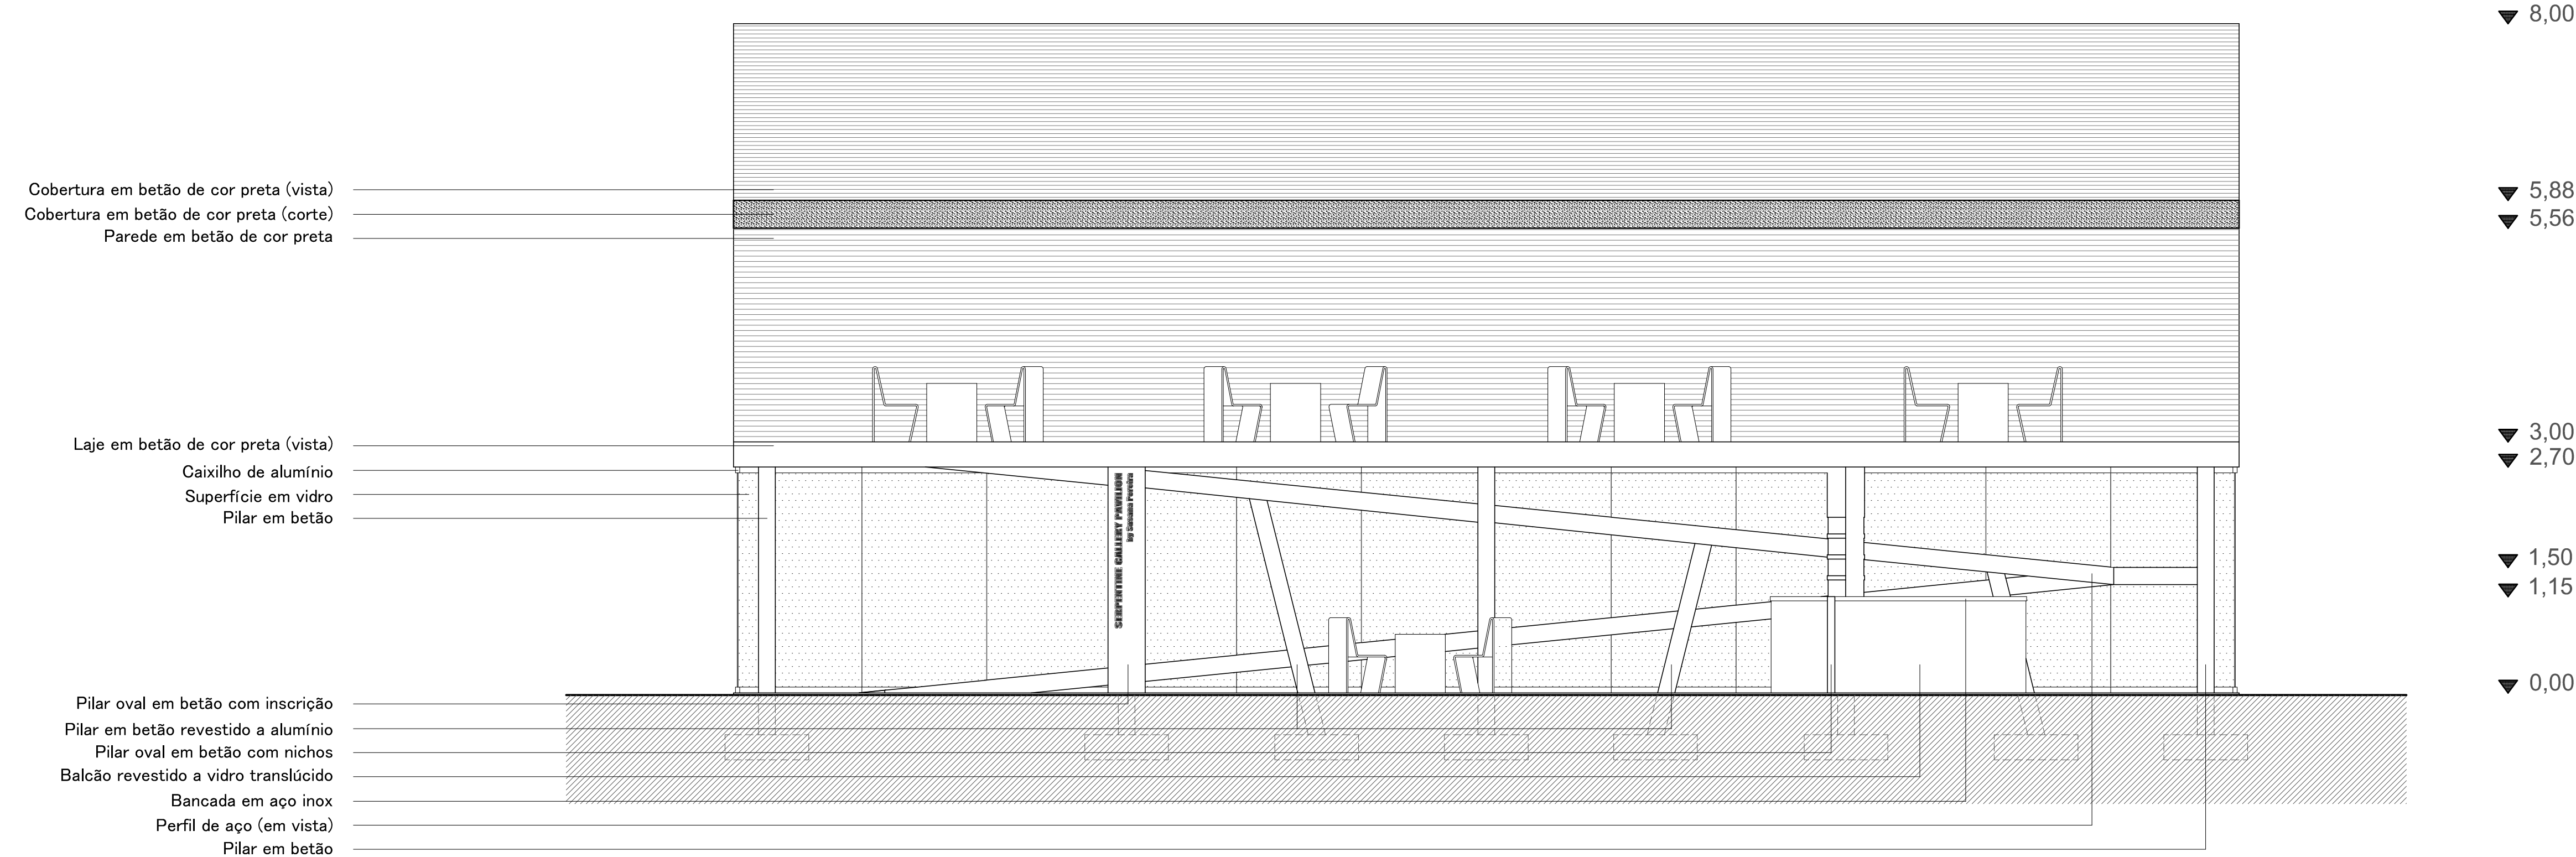
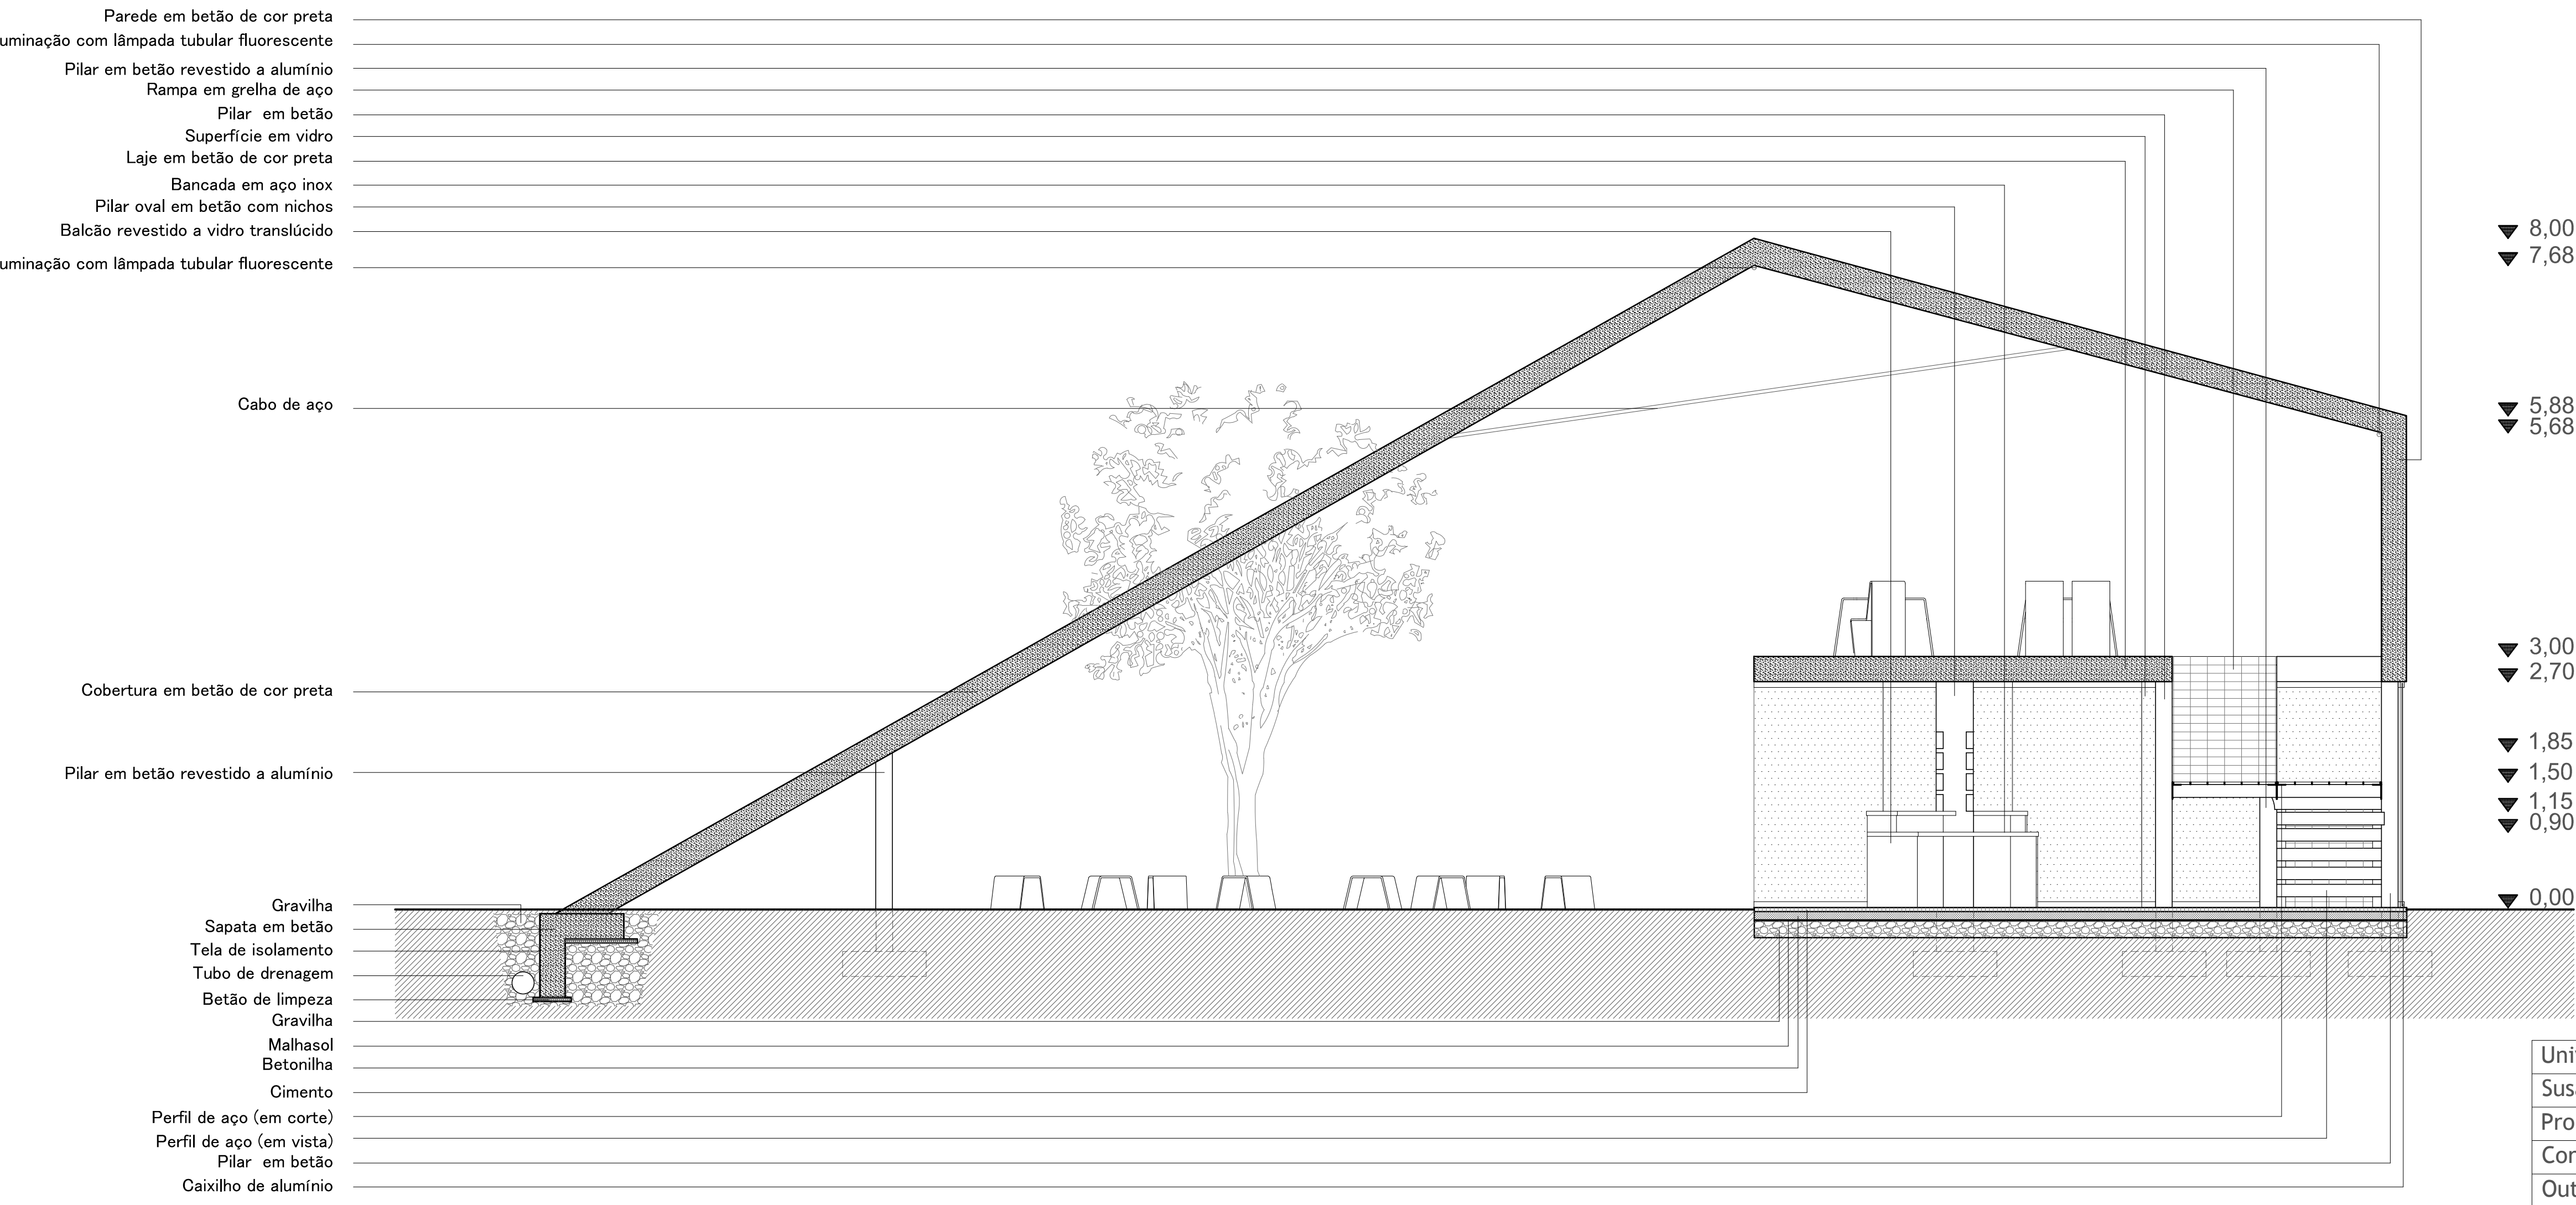
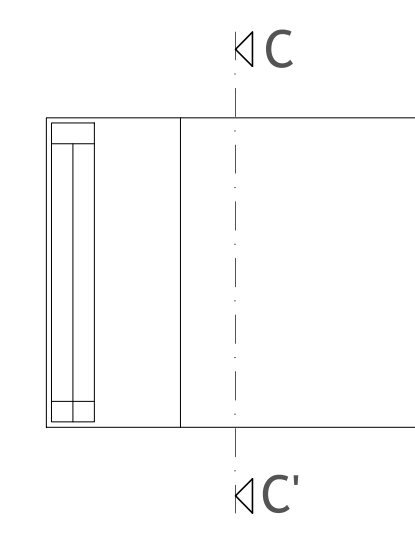
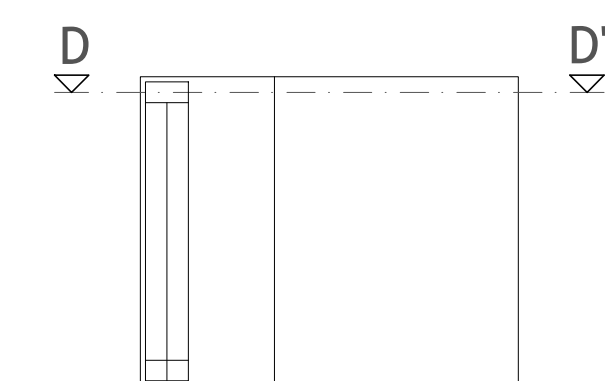
Cobertura em betão de cor preta (corte)  
Cobertura betão de cor preta (vista)

Cabos de aço

Pilares em betão revestido a alumínio

▼ 8,00  
▼ 7,68

▼ 6,17  
▼ 5,61

▼ 1,85

▼ 0,00

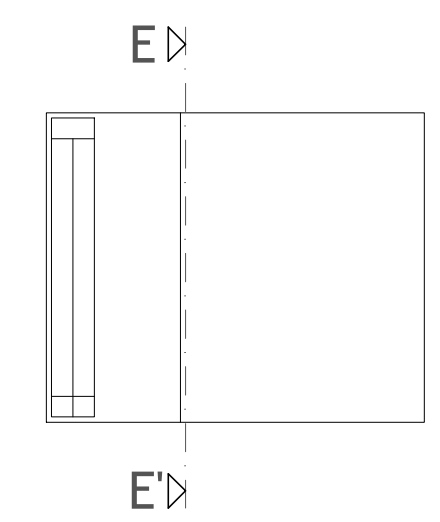
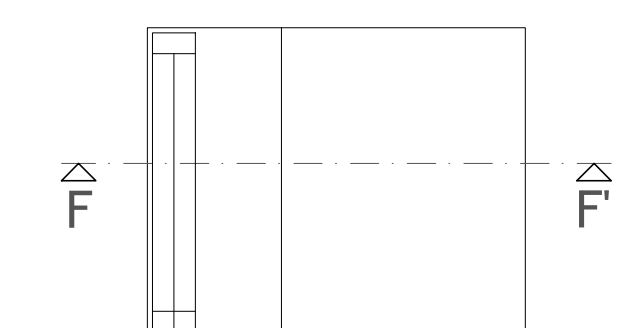
| Corte EE' e FF' | Escala |

Iluminação com lâmpada tubular fluorescente  
Cabo de aço

Cobertura em betão de cor preta  
Iluminação com lâmpada tubular fluorescente  
Parede em betão de cor preta  
Laje em betão de cor preta

Superfície em vidro  
Caixilho de alumínio  
Pilar em betão  
Perfil de aço (em corte)  
Perfil de aço (em vista)  
Rampa em grelha de aço  
Pilar em betão revestido a alumínio  
Pilar em betão  
Bancada em aço inox  
Balcão revestido a vidro translúcido  
Pilar oval em betão com nichos

Cimento  
Betonilha  
Malhasol  
Gravilha

Gravilha  
Sapata em betão  
Betão de limpeza  
Tela de isolamento  
Tubo de drenagem
