Ante-projecto: Proposta de pavilhão de Verão para a *Serpentine Gallery*

1. Planta de implantação
2. Planta do piso térreo
3. Planta do segundo piso
4. Planta de cobertura
5. Cortes AA' e BB'
6. Cortes CC' e DD'
7. Cortes EE' e FF'
8. Alçados Norte e Este
9. Alçados Sul e Oeste
10. Alçado com a *Serpentine Gallery*
11. Axonometrias
12. Pormenorização da rampa
13. Mobiliário

| Proposta de pavilhão de Verão para a <i>Serpentine Gallery</i> | | |

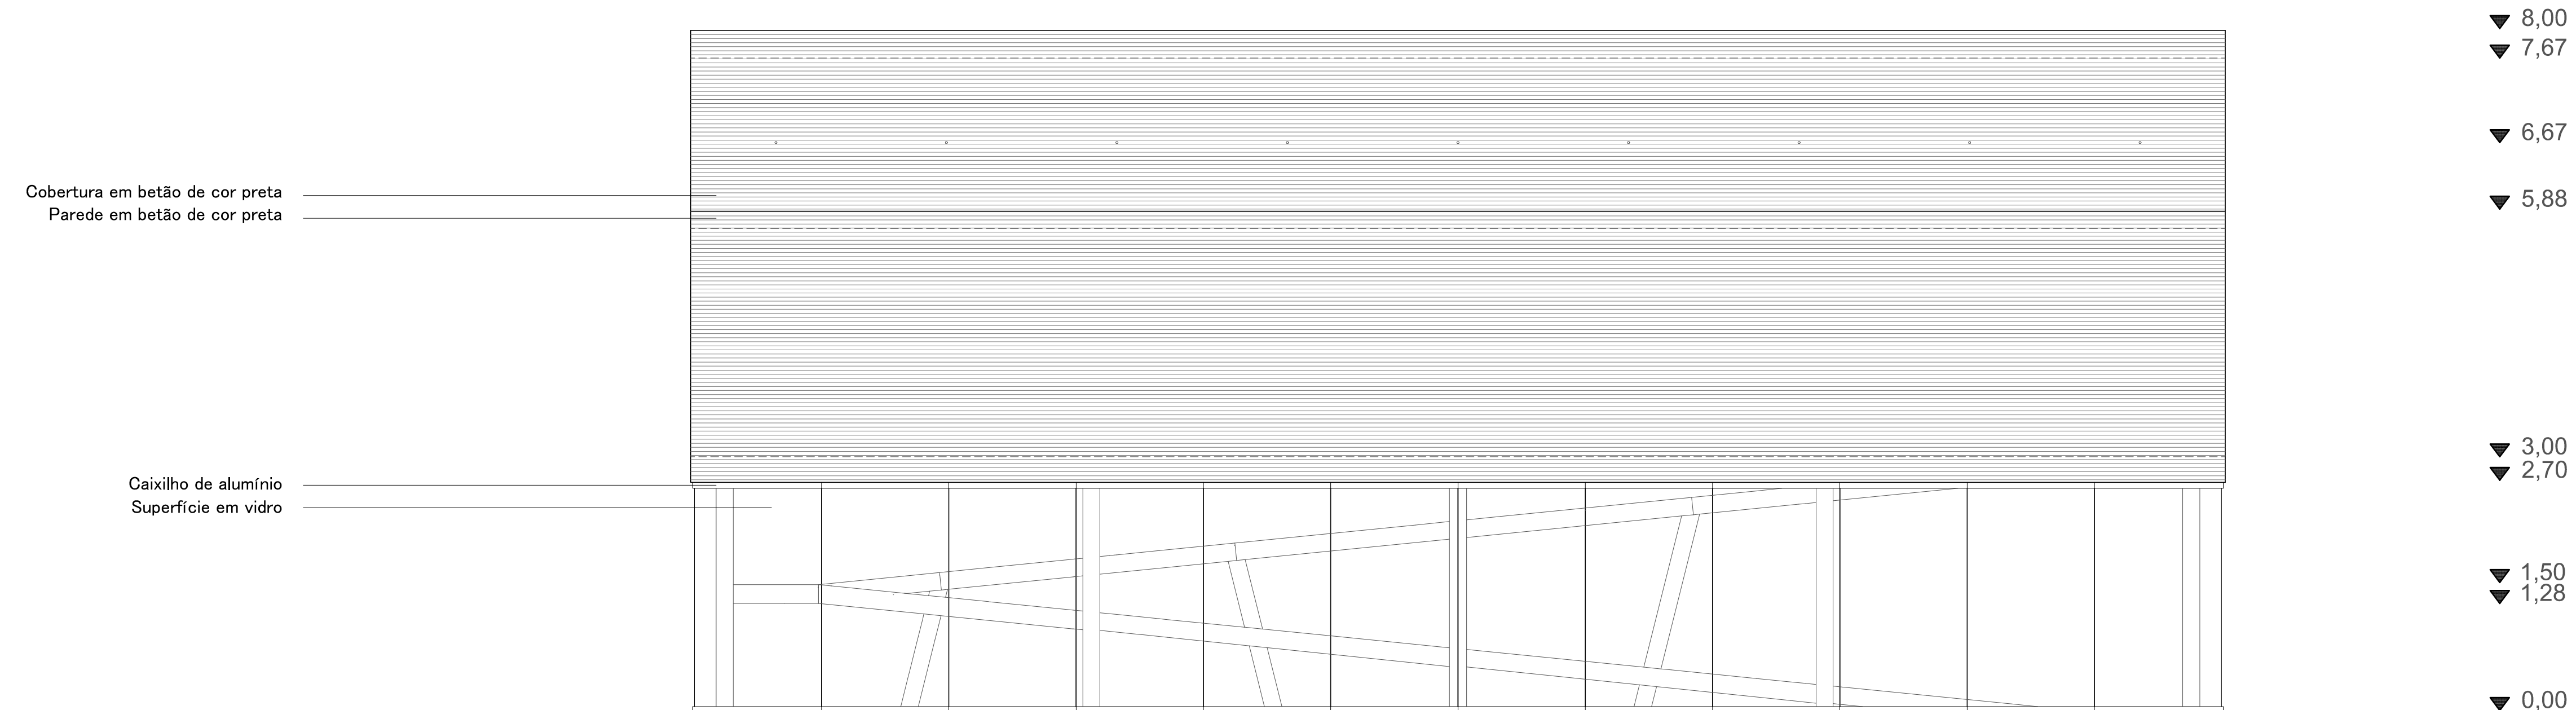
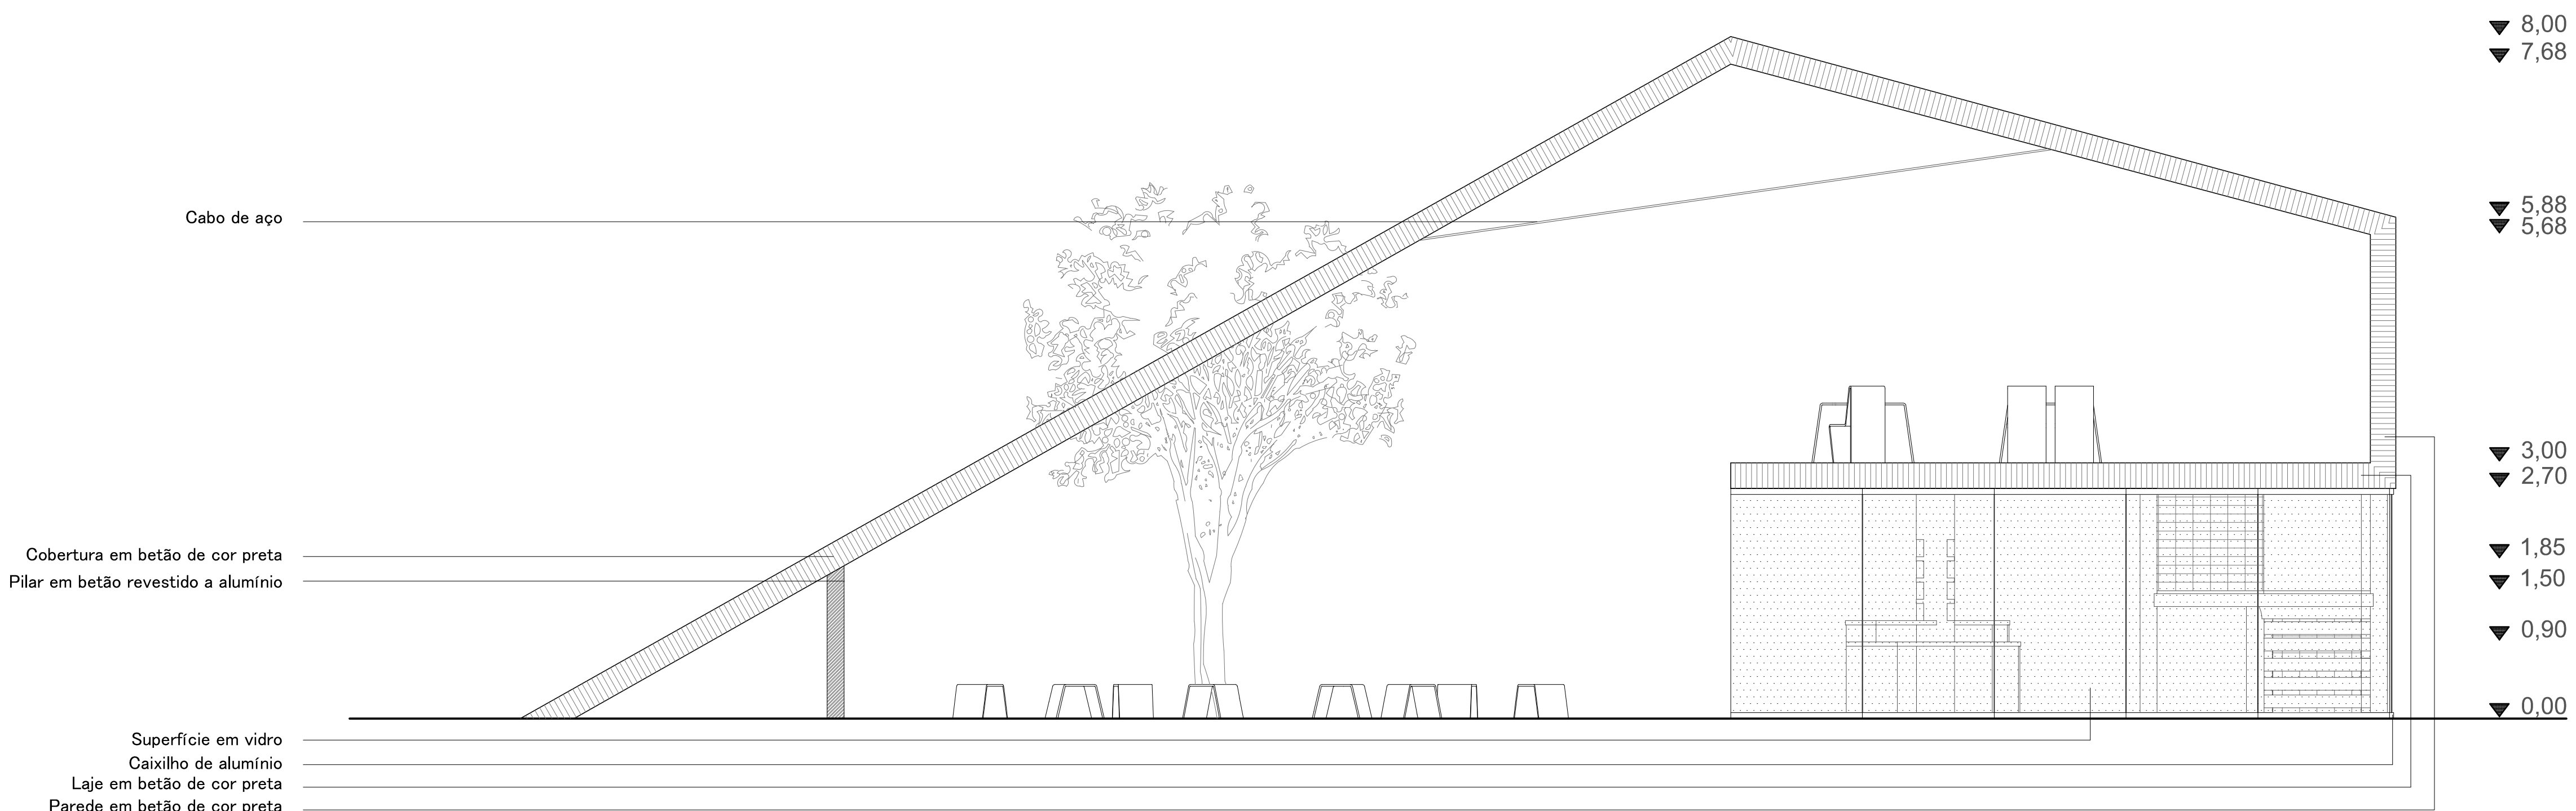
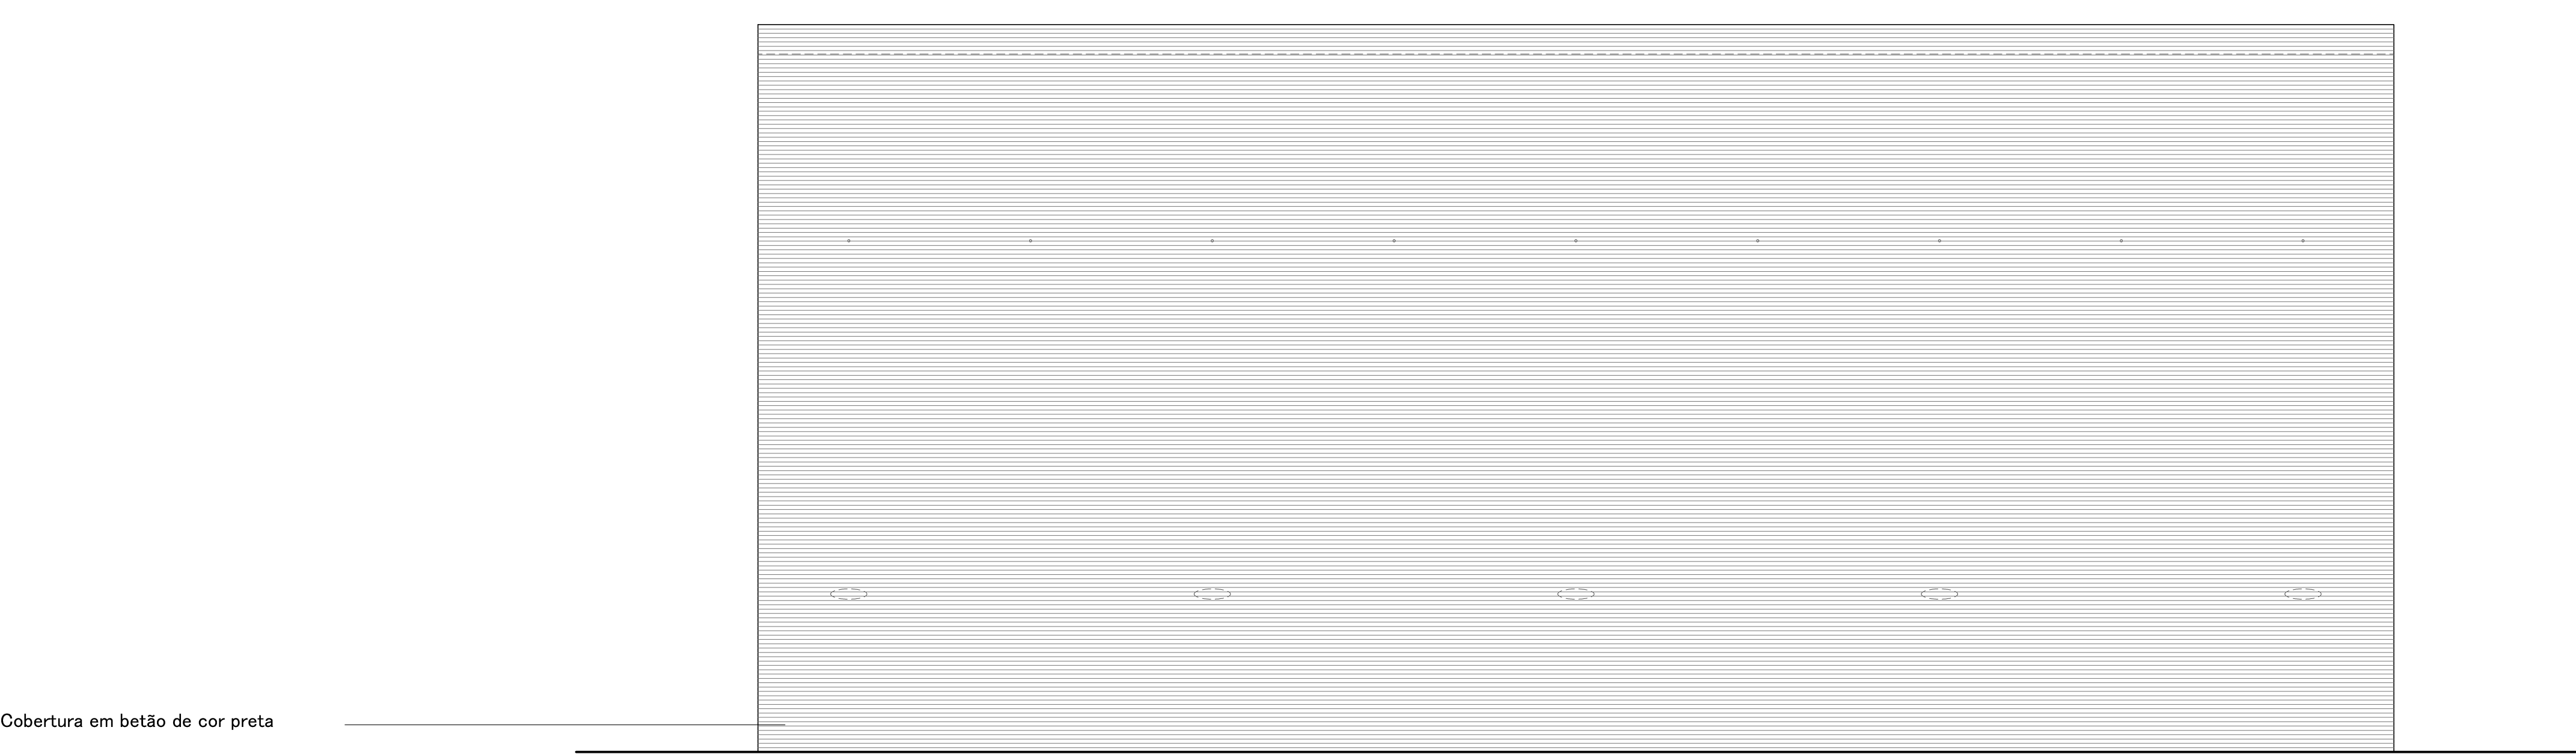
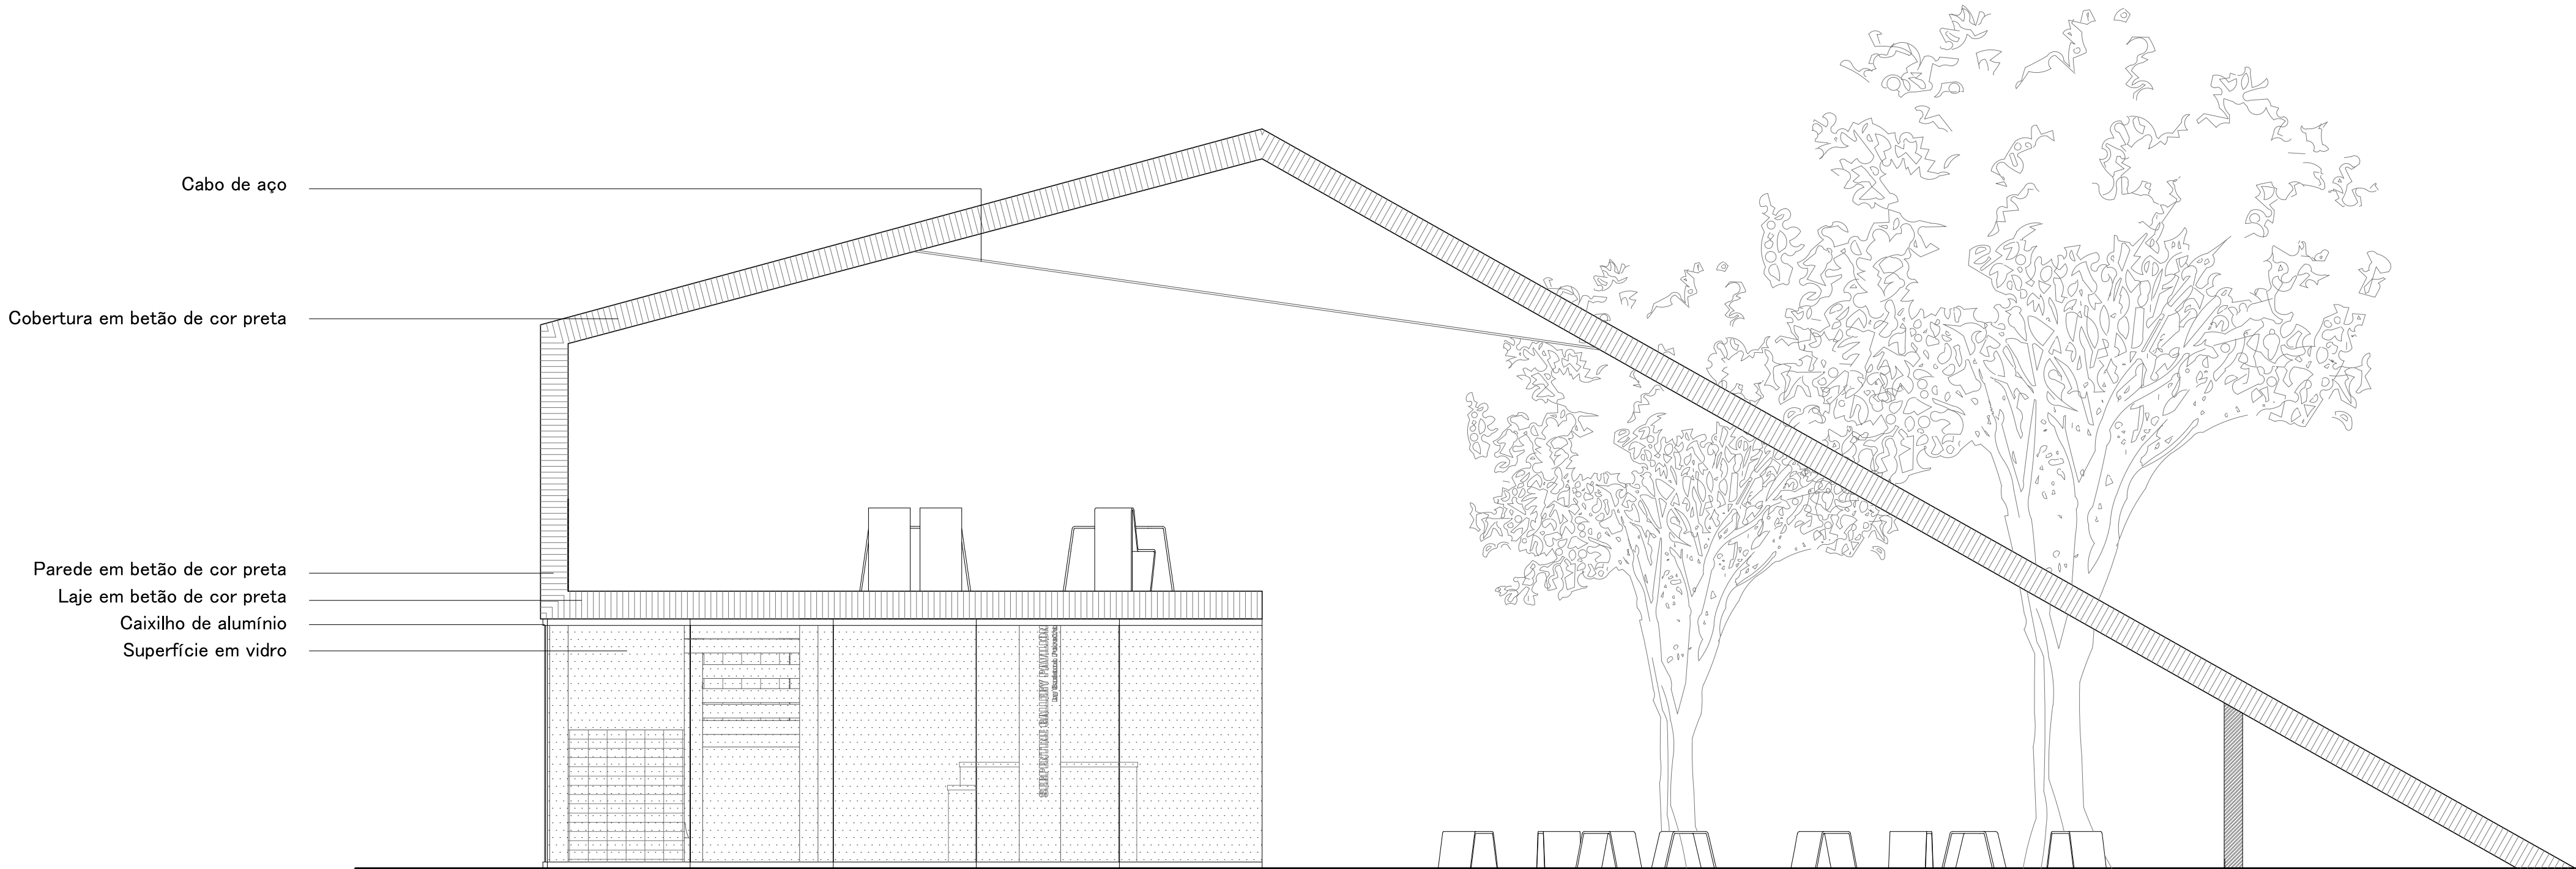
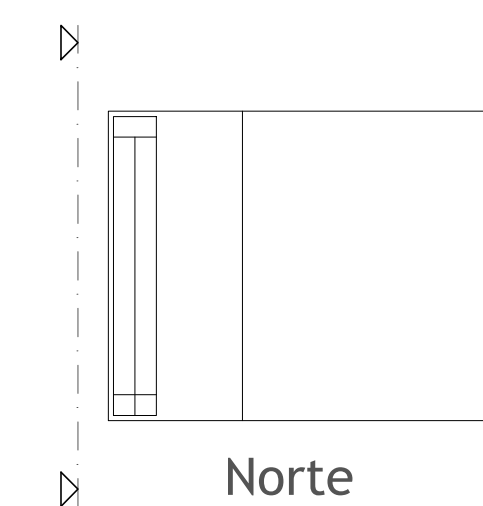
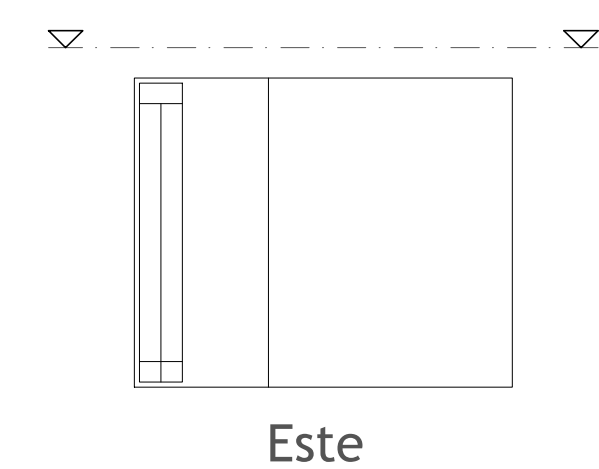
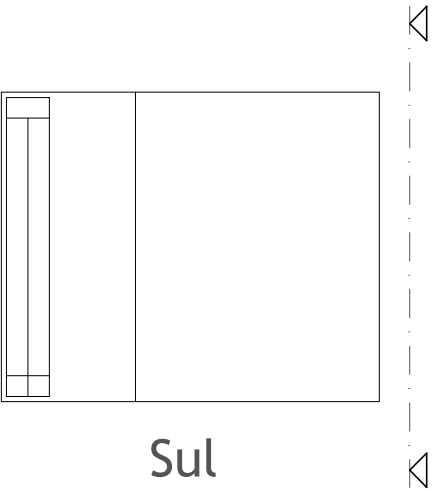
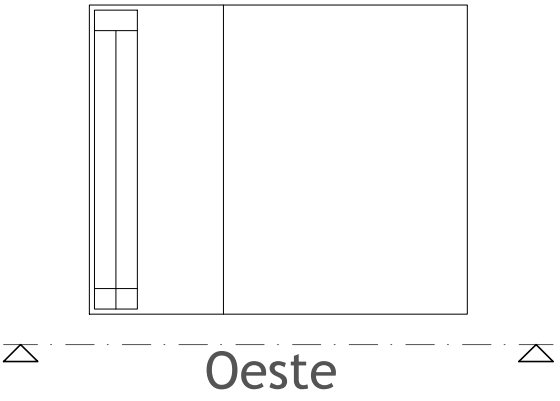
| Corte EE' e FF' | Escala |

▼ 8,00  
▼ 7,68

▼ 5,62

▼ 1,74  
▼ 0,00

▼ 5,88  
▼ 5,68

▼ 3,00  
▼ 2,70

▼ 1,85  
▼ 1,50  
▼ 0,90  
▼ 0,00

Pilar em betão revestido a alumínio

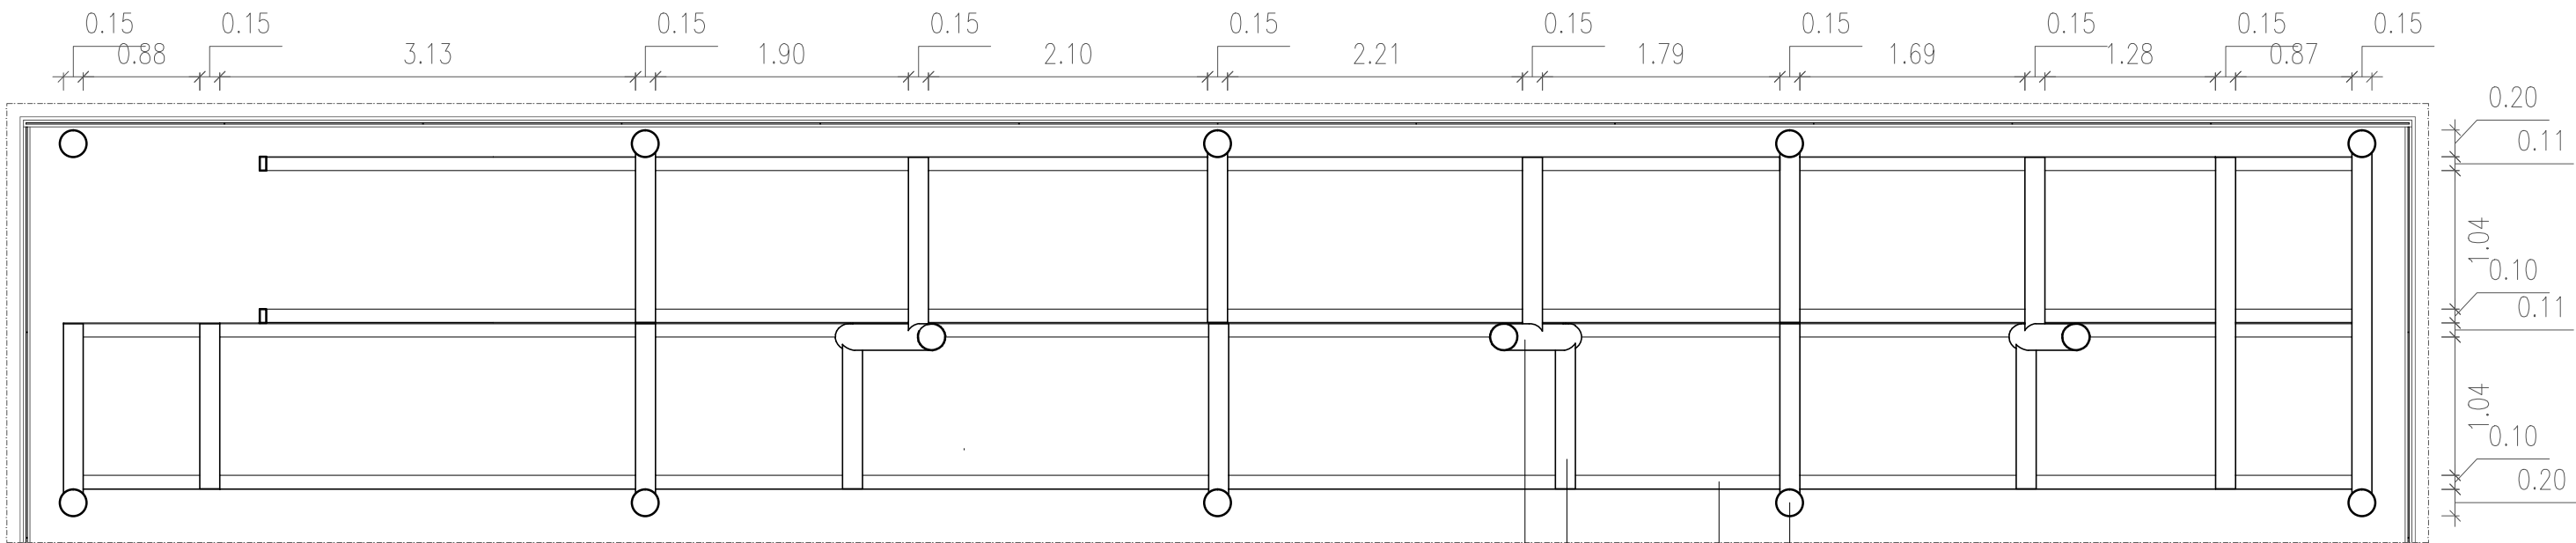
Planta de estrutura 1:50

- Pilar em betão
- Perfil em aço (em vista)
- Perfil em aço (em vista)
- Pilar em betão revestido a alumínio

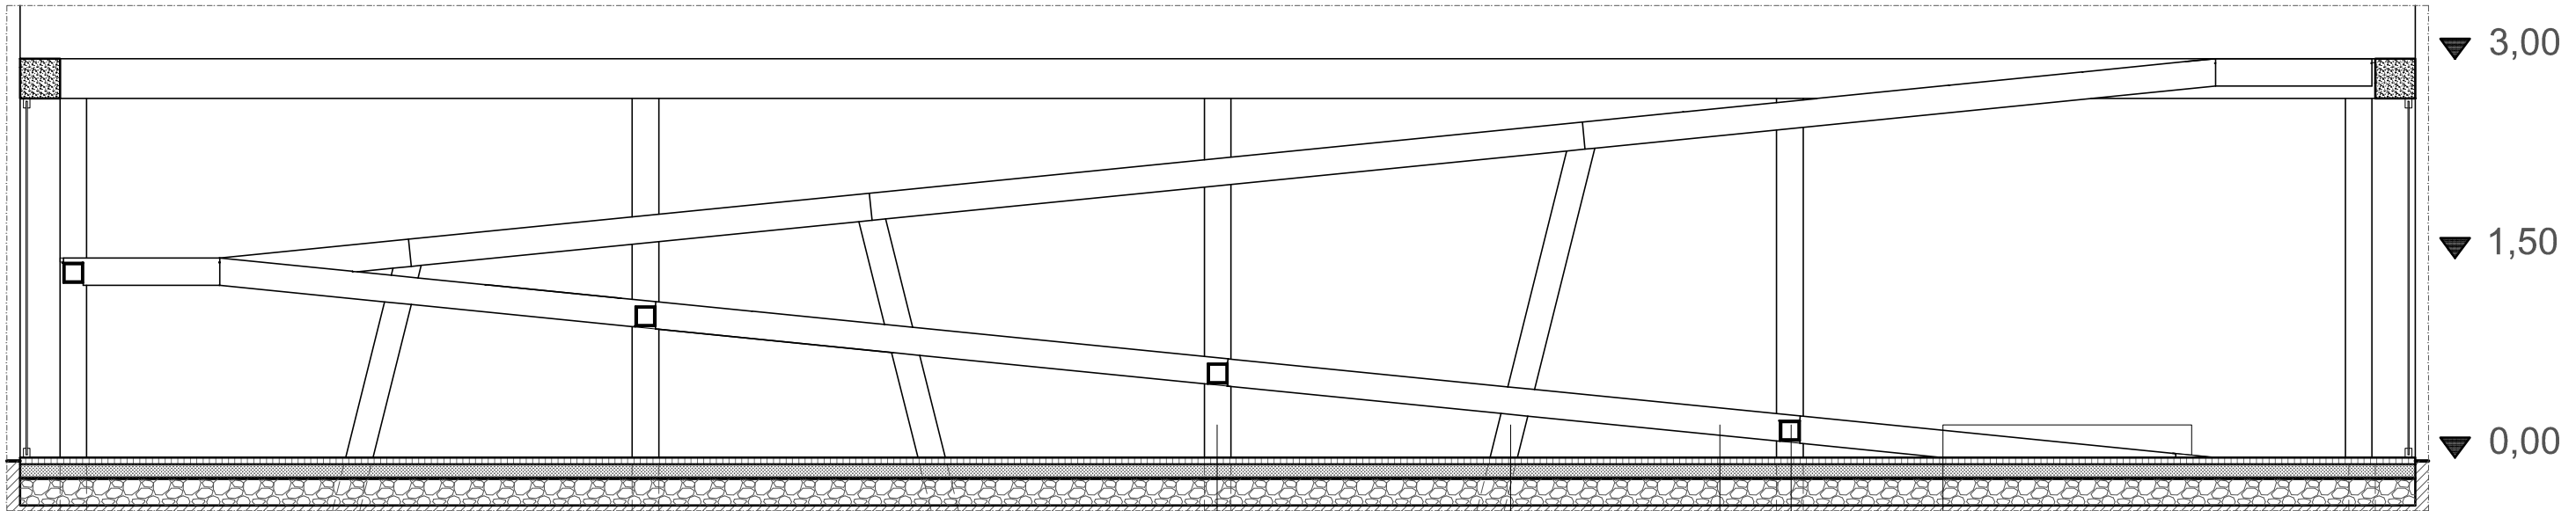
Vista lateral 1:50

- Chapa de remate
- Perfil em aço (em corte)
- Perfil em aço (em vista)
- Pilar em betão revestido a alumínio
- Pilar em betão

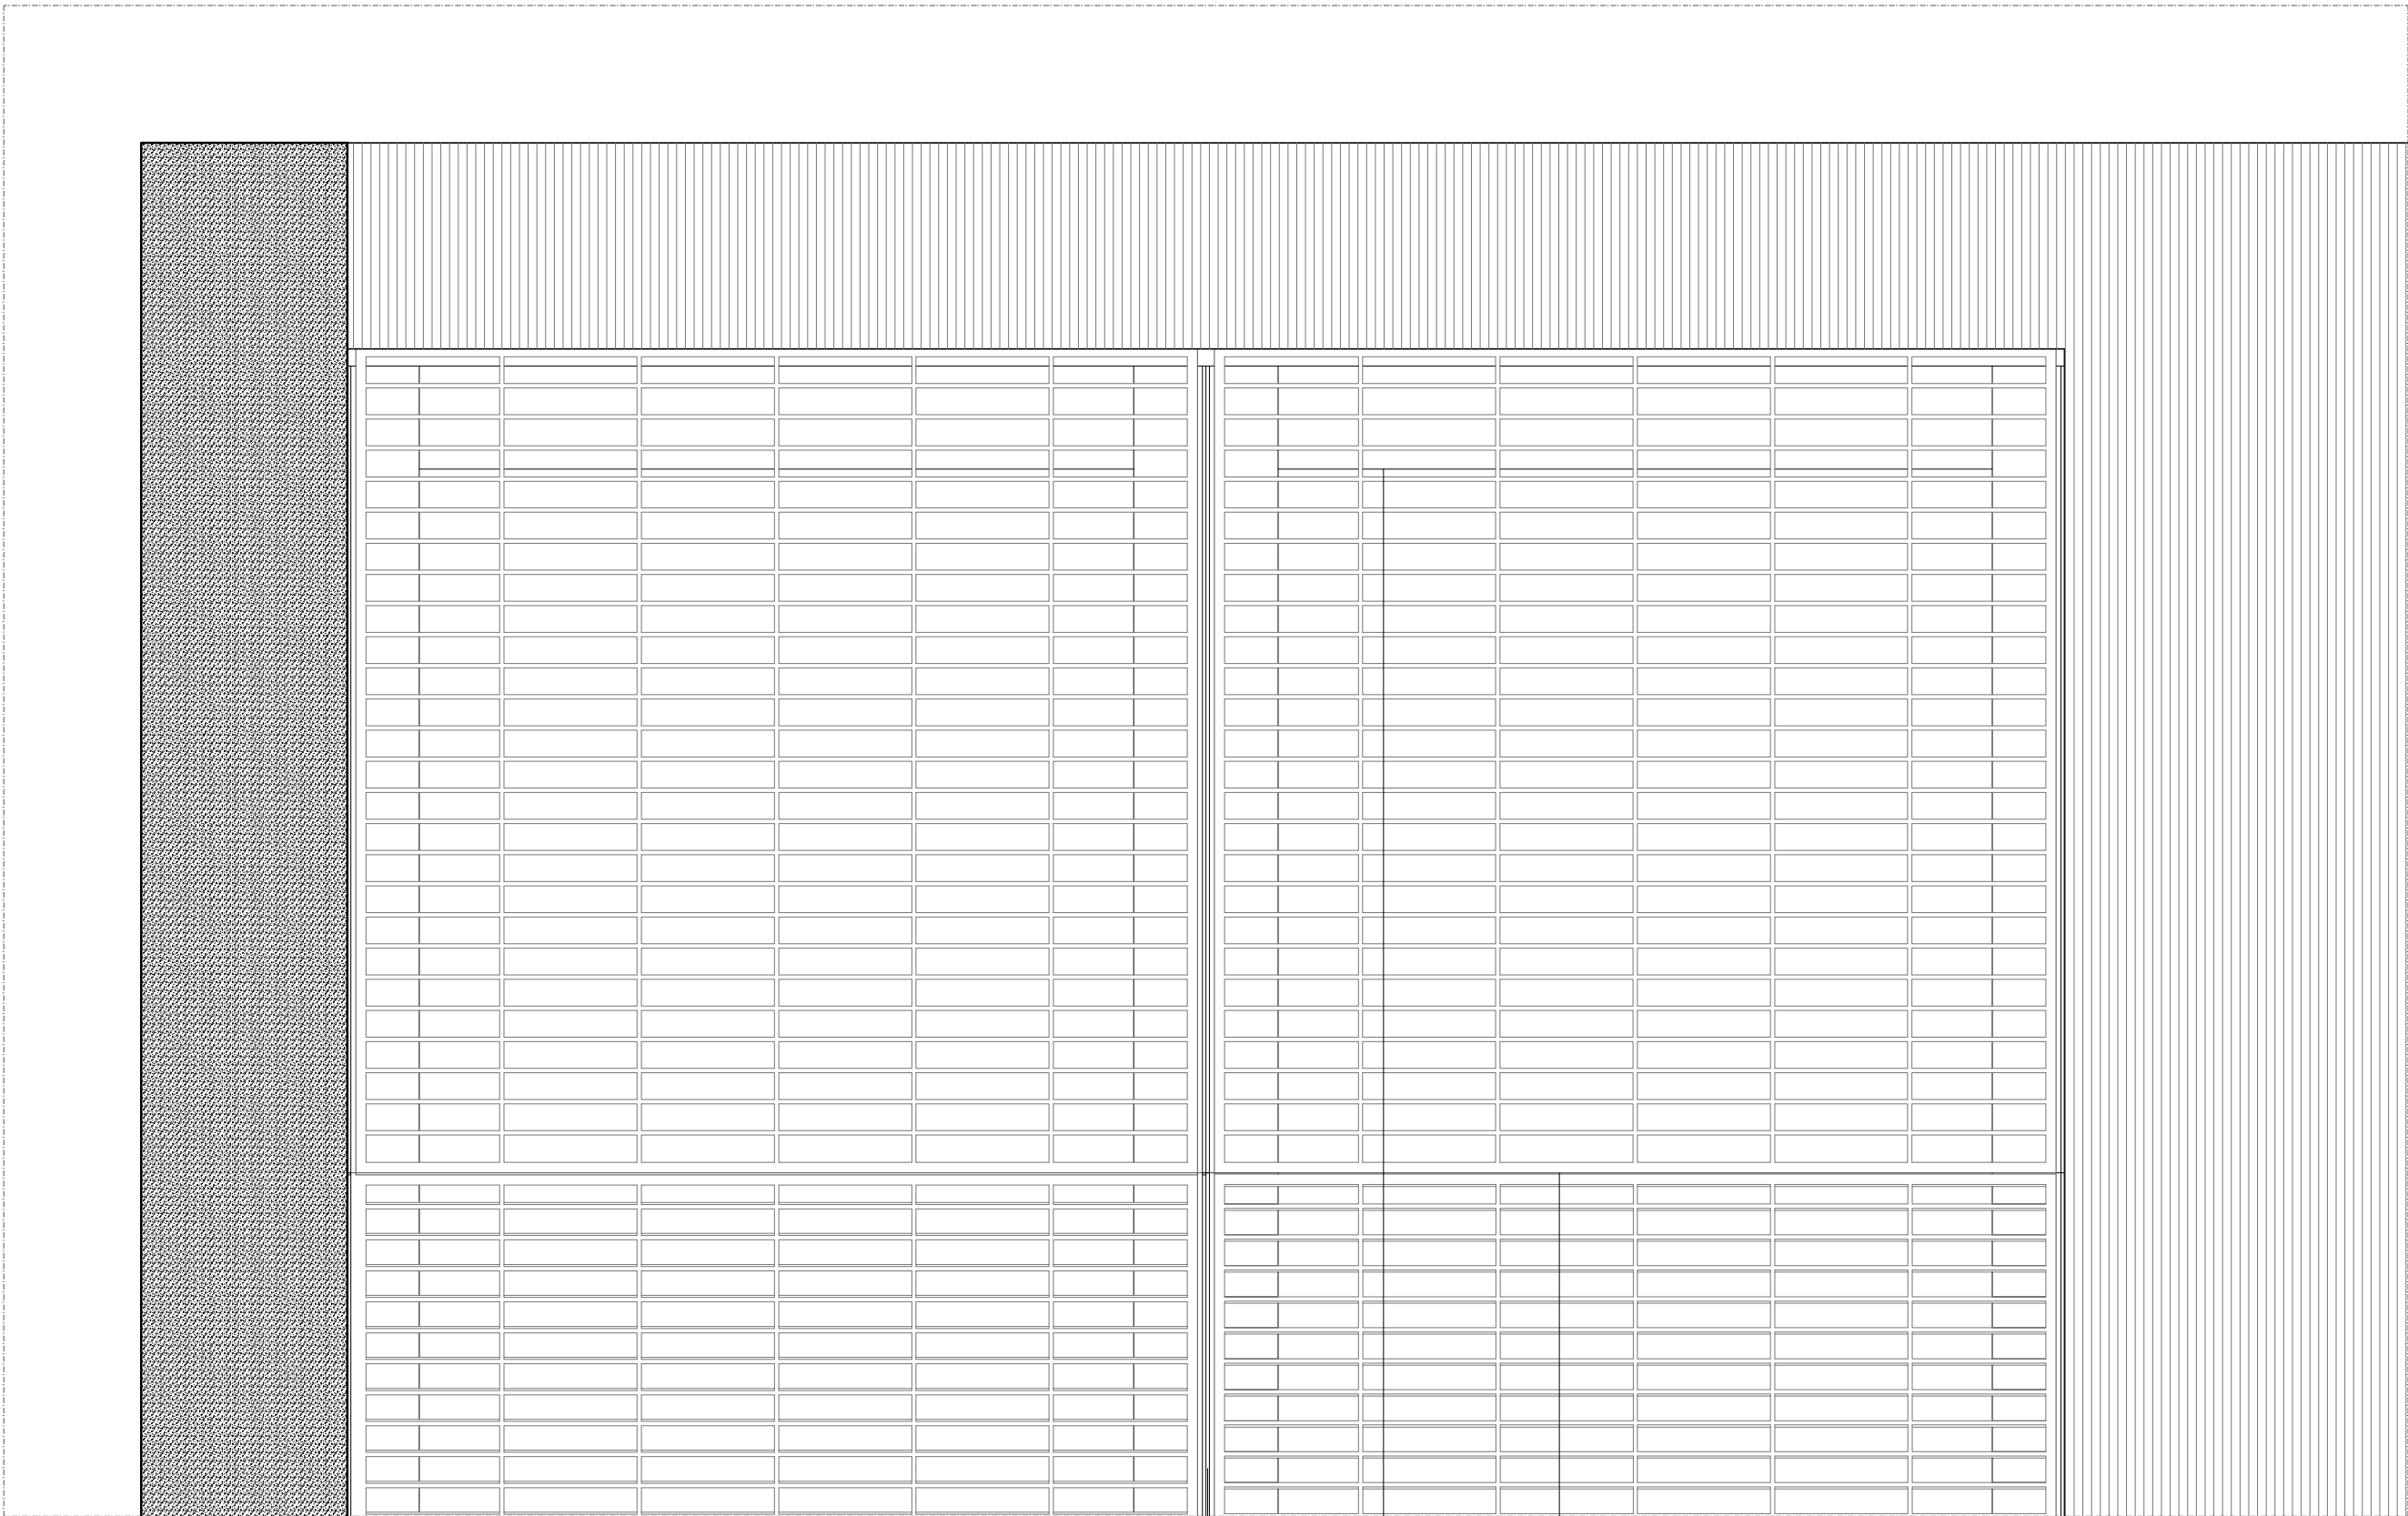
Pormenor do patamar 1:10

- Grelha de aço
- Perfil em aço (em vista)
- Perfil em aço (encaixe da grelha)

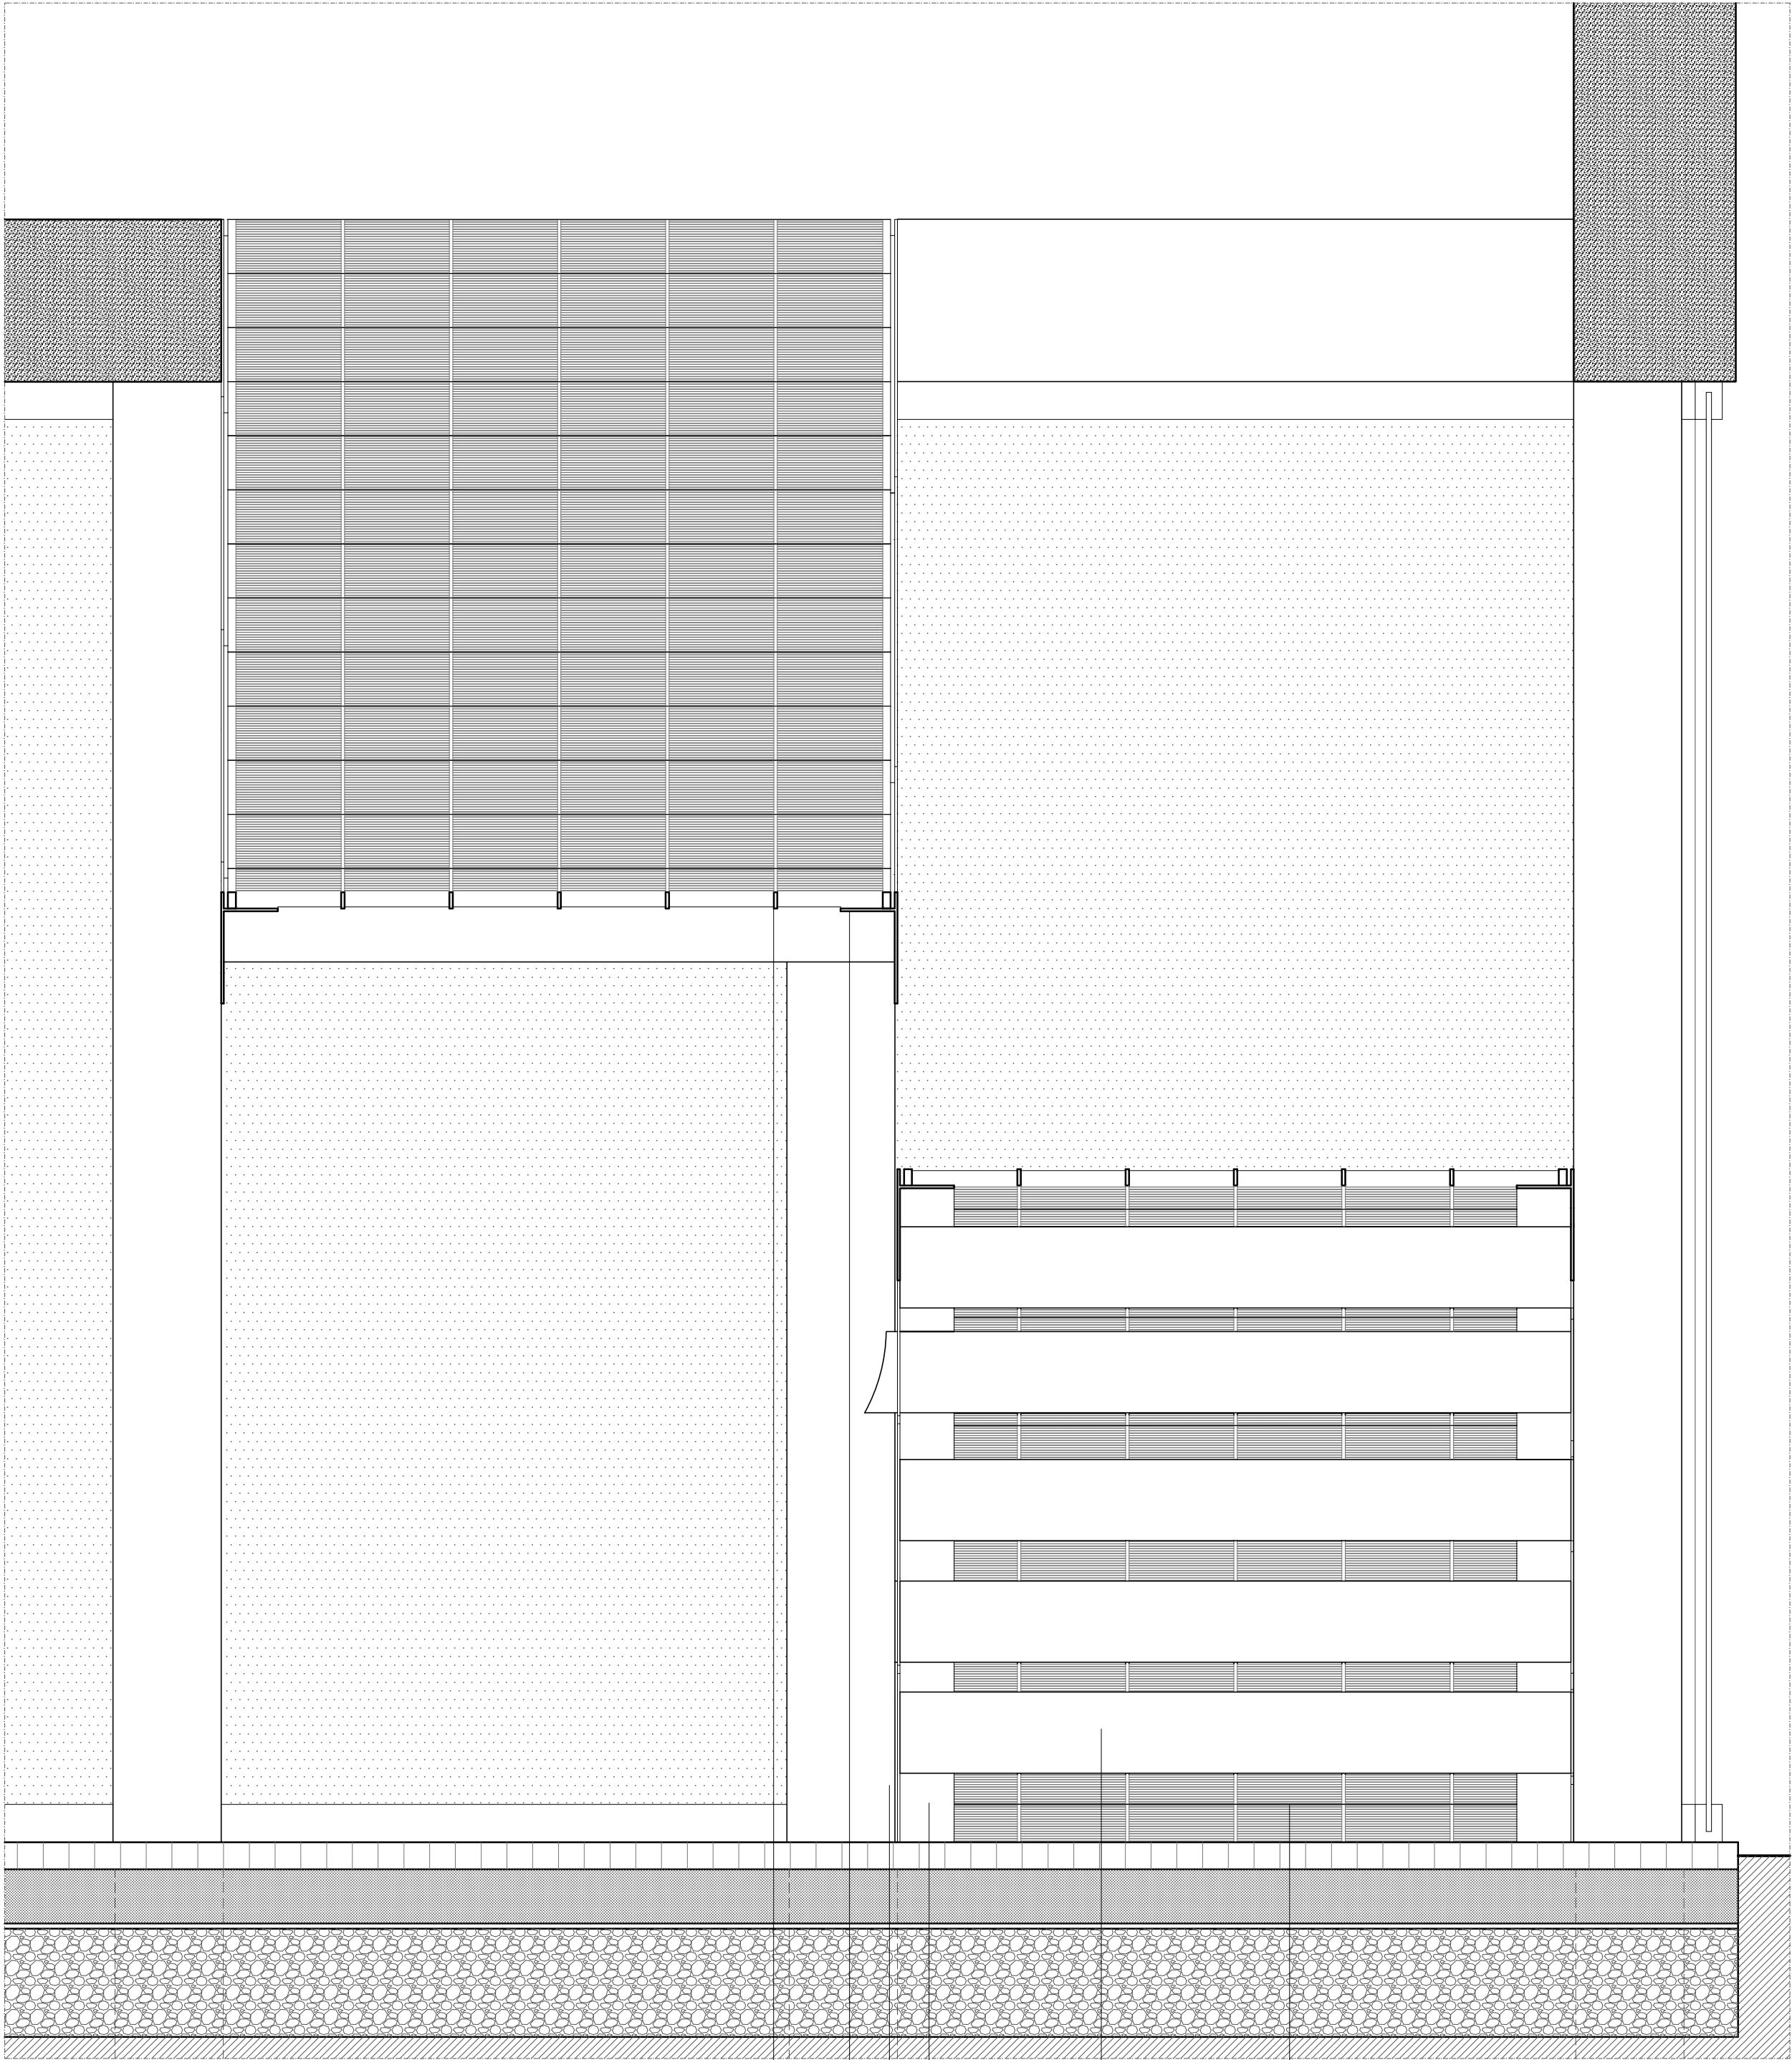
Corte transversal 1:10

- Grelha em aço
- Perfil em aço (em vista)
- Perfil em aço (em vista)
- Pilar em betão revestido a alumínio
- Perfil em aço (em corte)
- Grelha de aço (em corte)
