Ante-projecto: Proposta de pavilhão de Verão para a *Serpentine Gallery*

1. Planta de implantação
2. Planta do piso térreo
3. Planta do segundo piso
4. Planta de cobertura
5. Cortes AA' e BB'
6. Cortes CC' e DD'
7. Cortes EE' e FF'
8. Alçados Norte e Este
9. Alçados Sul e Oeste
10. Alçado com a *Serpentine Gallery*
11. Axonometrias
12. Pormenorização da rampa
13. Mobiliário

| Proposta de pavilhão de Verão para a <i>Serpentine Gallery</i> | | |

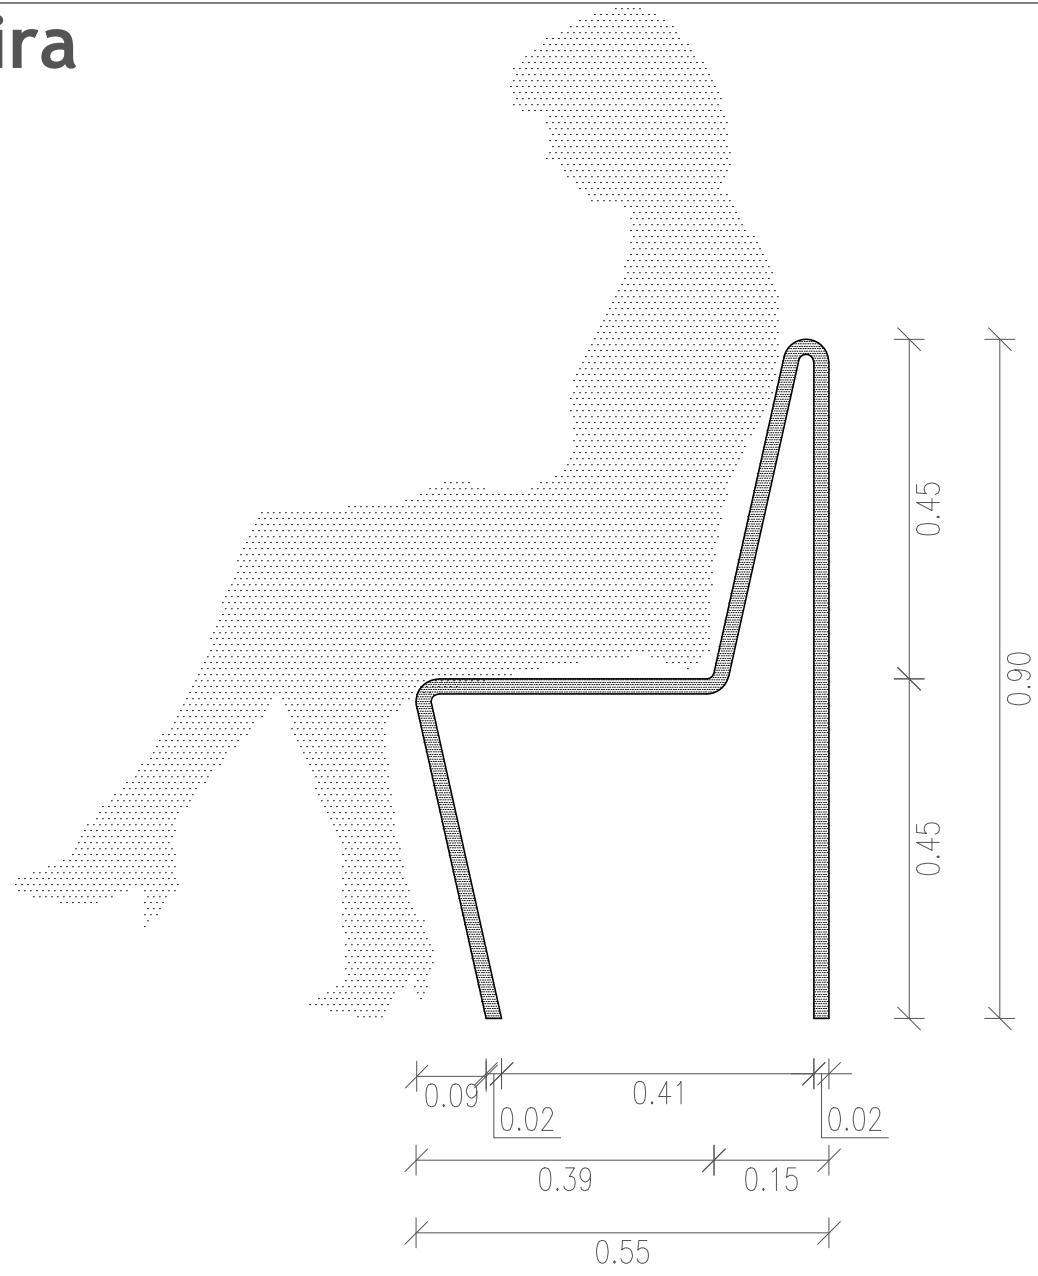
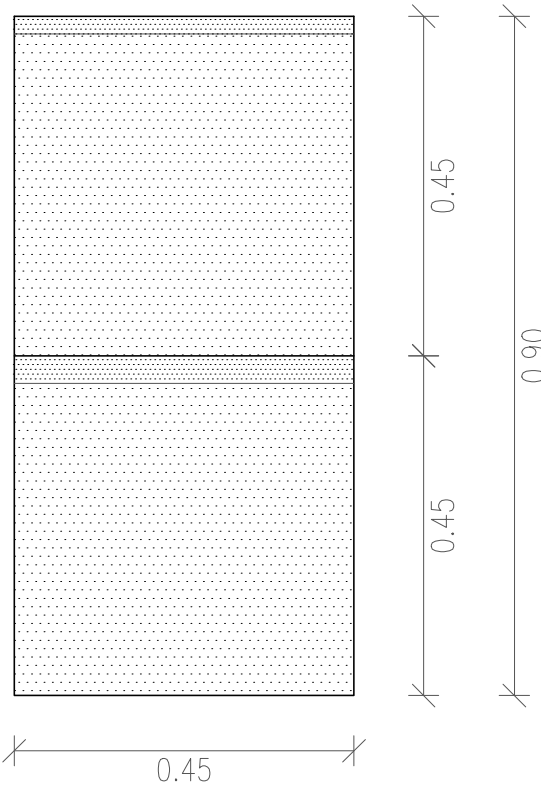
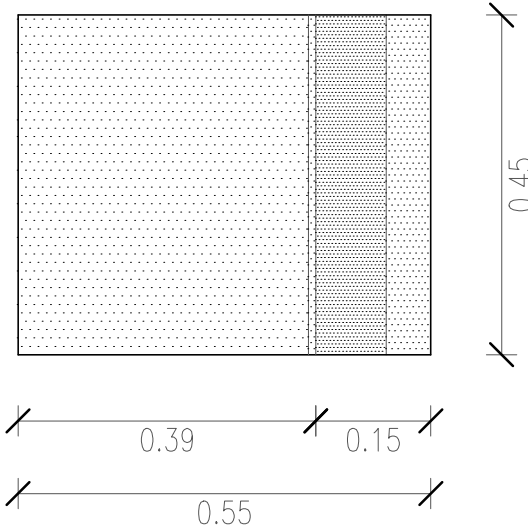
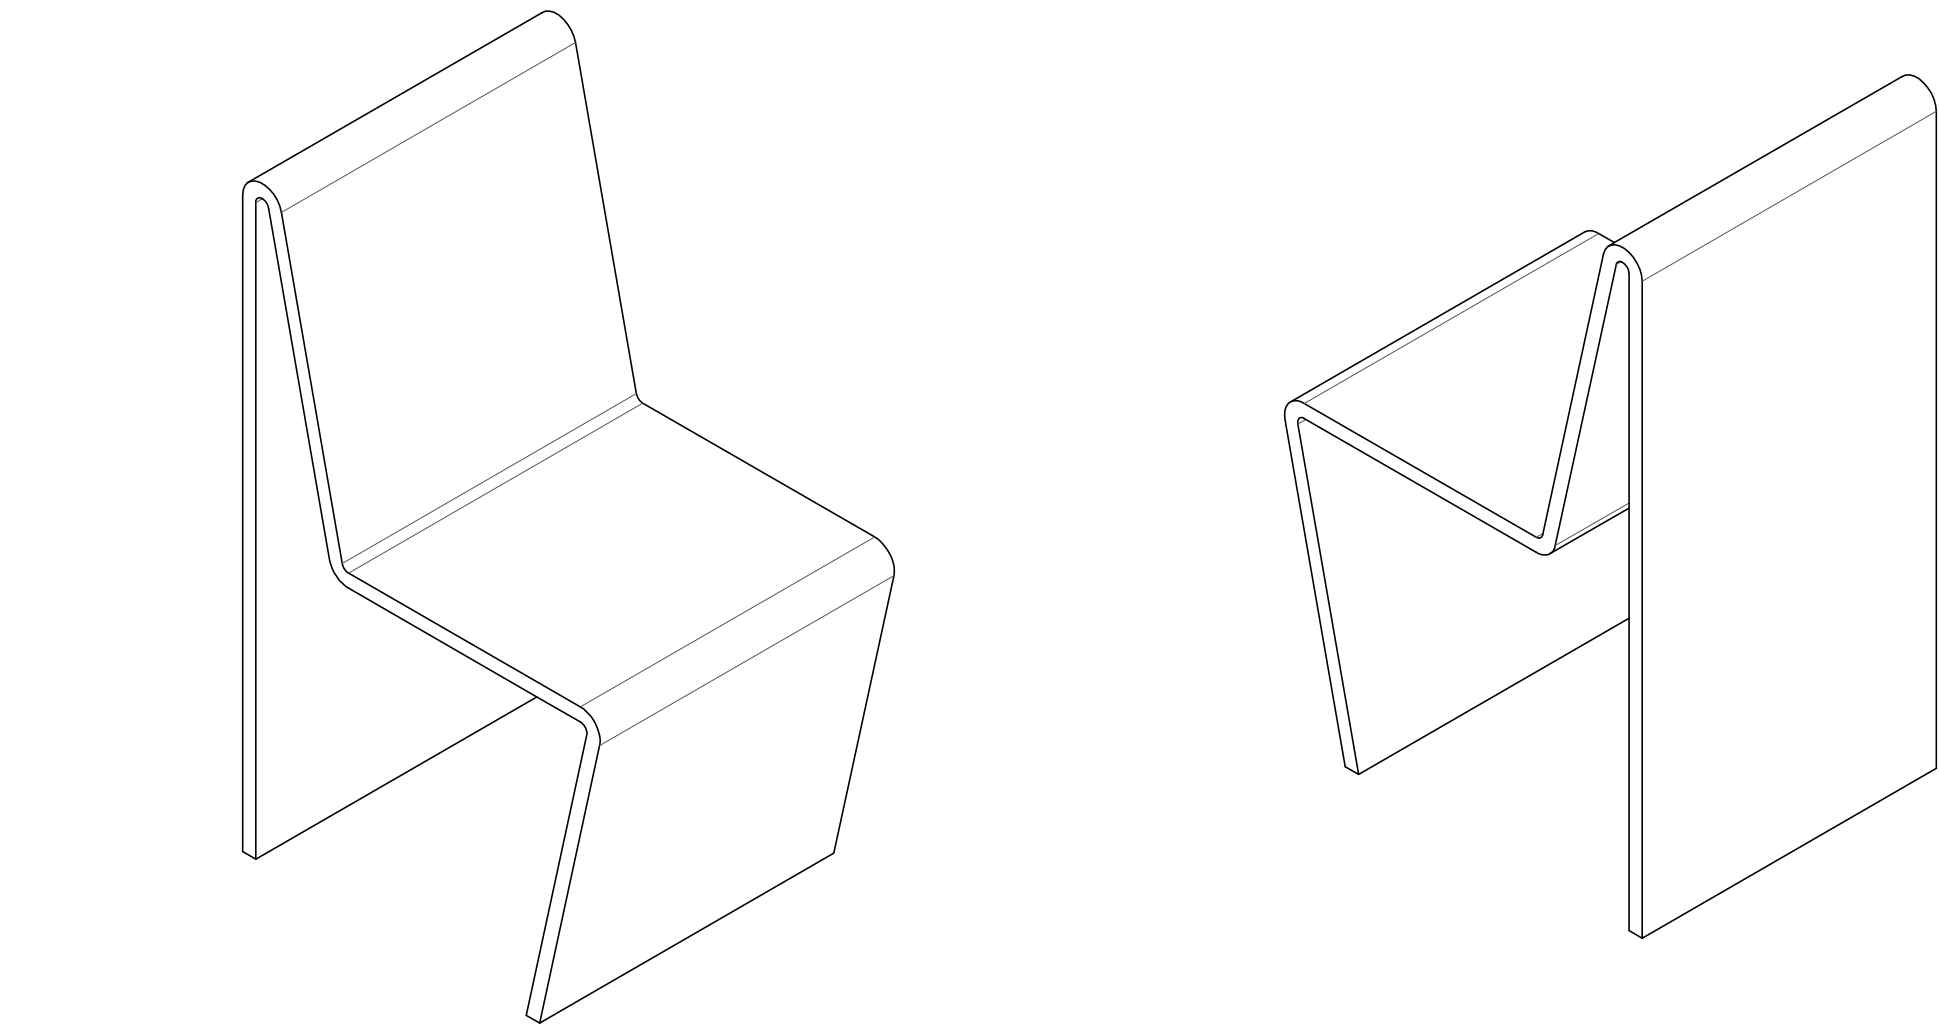
Cadeira

Mobiliário em chapa vincada com 2cm de espessura
