Requalificação da zona costeira de Cedovém e Pedrinhas:
Relocalização do núcleo de Restaurantes e Habitações
Versão final após Defesa

Pormenores
Construtivos

09

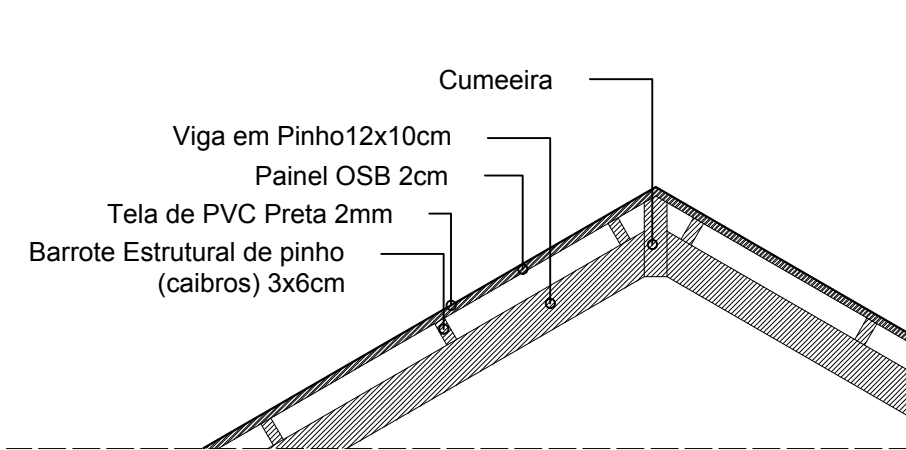
Pormenor 1- Ligação de Telhado

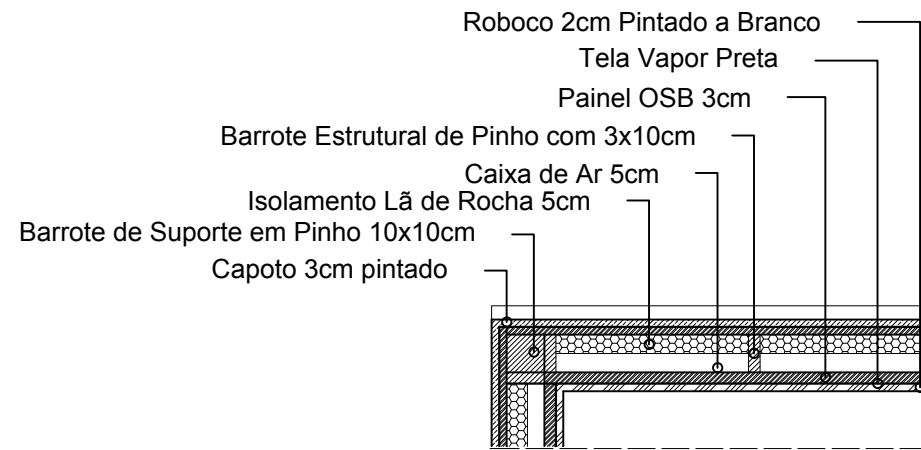
Pormenor 3- Ligação de Parede
