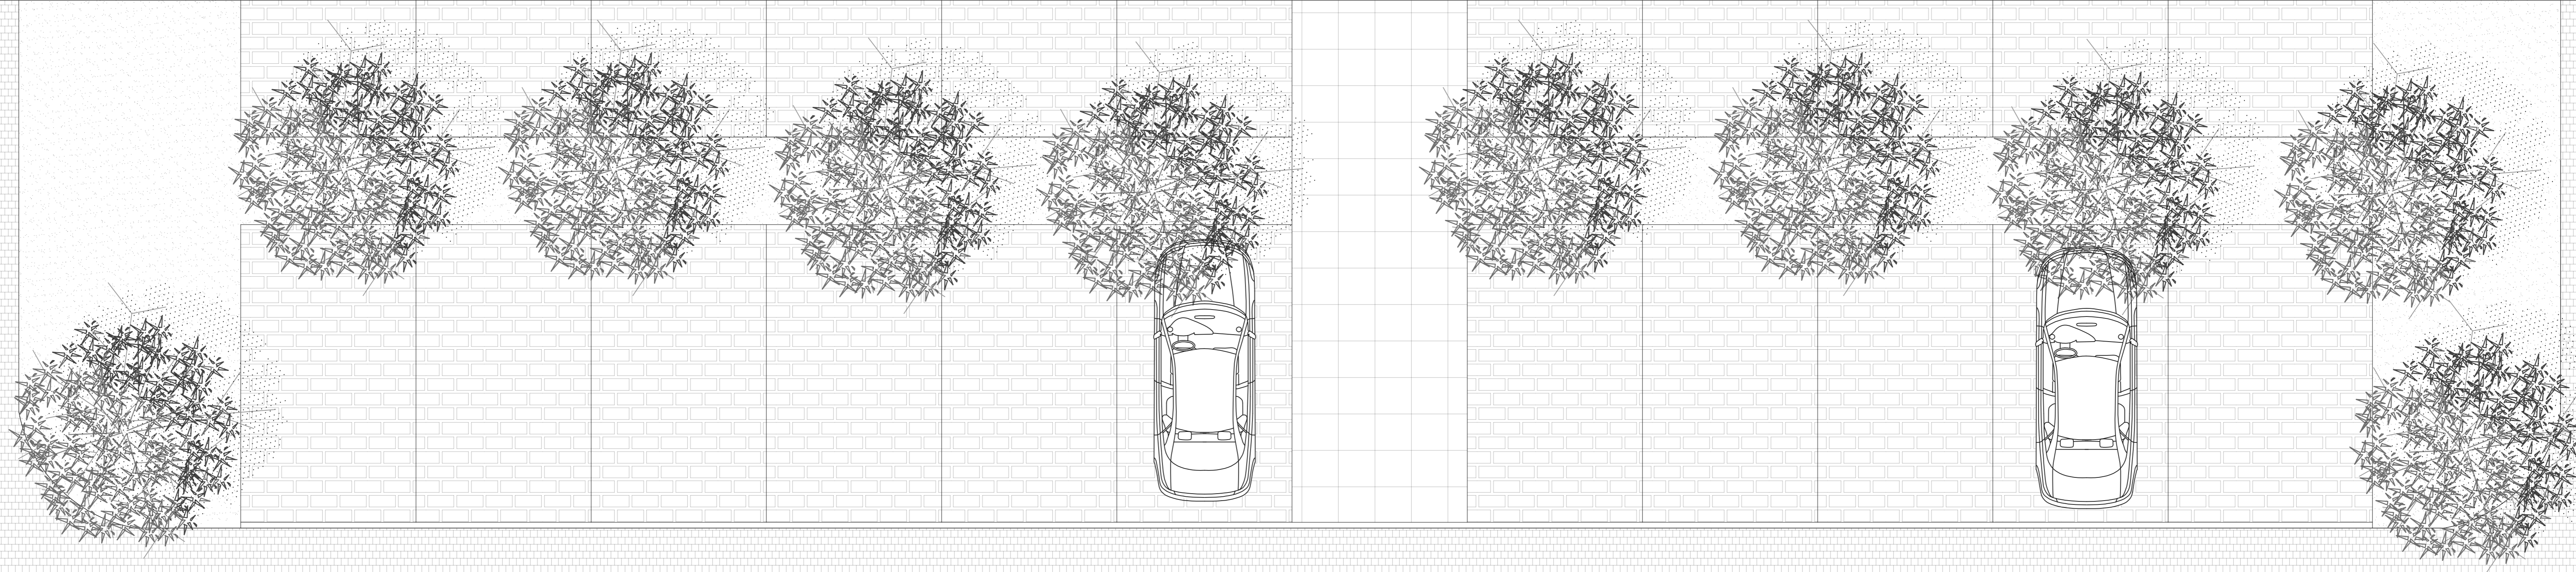
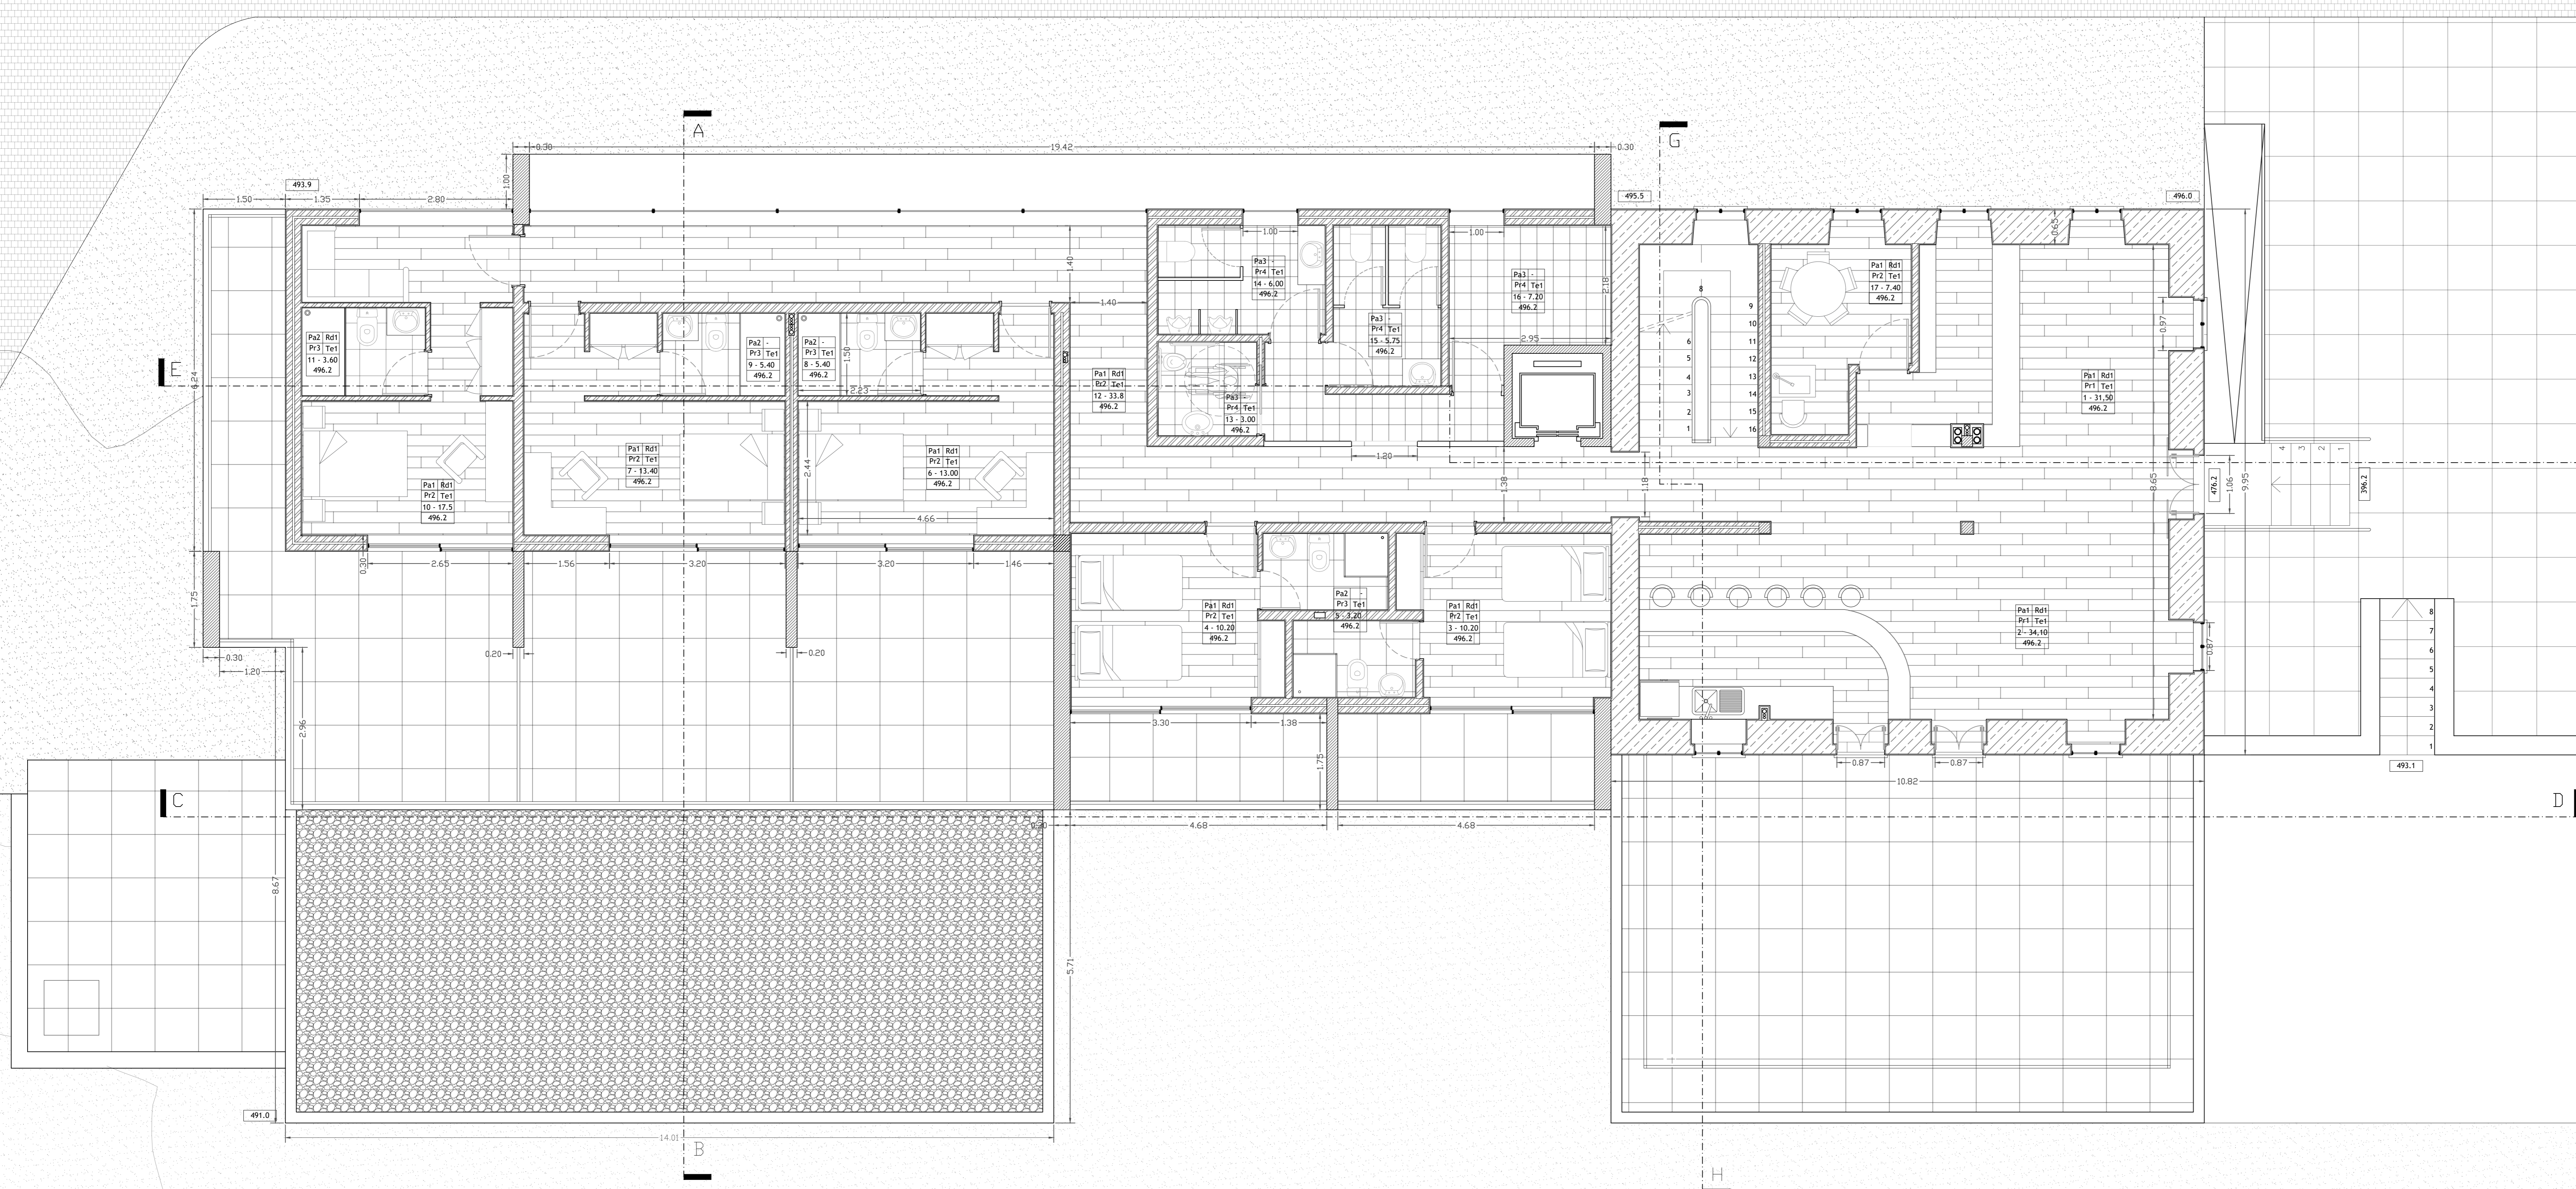
- Paredes Pedra Existente
- Betão Armado
- Paredes de Tijolo Rebocado
- Piso cerâmico exterior
- Lajetas em greija para revado
- Seixo rolado
- Calçada em paralelos
- Relva e terra natural

- Pavimentos**
- Pa1 - Soaibo em madeira, imitação madeira velha 10 cm
 - Pa2 - mosaico cerâmico 50x50 de cor cinza
 - Pa3 - mosaico cerâmico 20x20 de cor bege

- Paredes**
- Pr1 - Paredes em pedra existente, com acabamento em reboco, pintado a branco
 - Pr2 - Paredes de tijolo rebocado, com acabamento microcimento, pintado a branco

- Pr3 - Paredes de tijolo revestidas a mosaico cerâmico cinza escuro
 - Pr4 - Paredes de tijolo revestidas a mosaico cerâmico de cor bege
- Rodapés**
- Rd1 - rodapé em madeira de 6cm alt.

- Tetos**
- Te1 - Teto falso em gesso cartonado, pintado de cor branco
 - Te2 - Teto em alvenaria de betão leve com granulados de cortiça de cor bege
- Identificação do compartimento e Área**

- 1 - Hall / Recepção
 - 2 - Bar / Cafeteria
 - 3 - Quarto A com IS
 - 4 - Quarto B com IS
 - 5 - Wc's dos quartos
 - 6 - Quarto C com IS
 - 7 - Quarto D com IS

- 8 - Wc do Quarto C
 - 9 - Wc do Quarto D
 - 10 - Quarto E / suite e sala de estar
 - 11 - Wc do Quarto E
 - 12 - Corredor de acesso aos Quartos A/B/C/D/E

- 13 - Instalação sanitária deficientes
 - 14 - Instalação sanitária Masculino
 - 15 - Instalação sanitária Feminino
 - 16 - Lavandaria e arrumos
 - 17 - Escritório / recepção
