Mobiliário de Jardim \_ Banco

Universidade da Beira Interior - Mestrado em Arquitetura  
 Reabilitação da Quinta das Figueirinhas  
 Santa Cruz - Ilha da Madeira  
 Dino Martins Barcelos nº30217

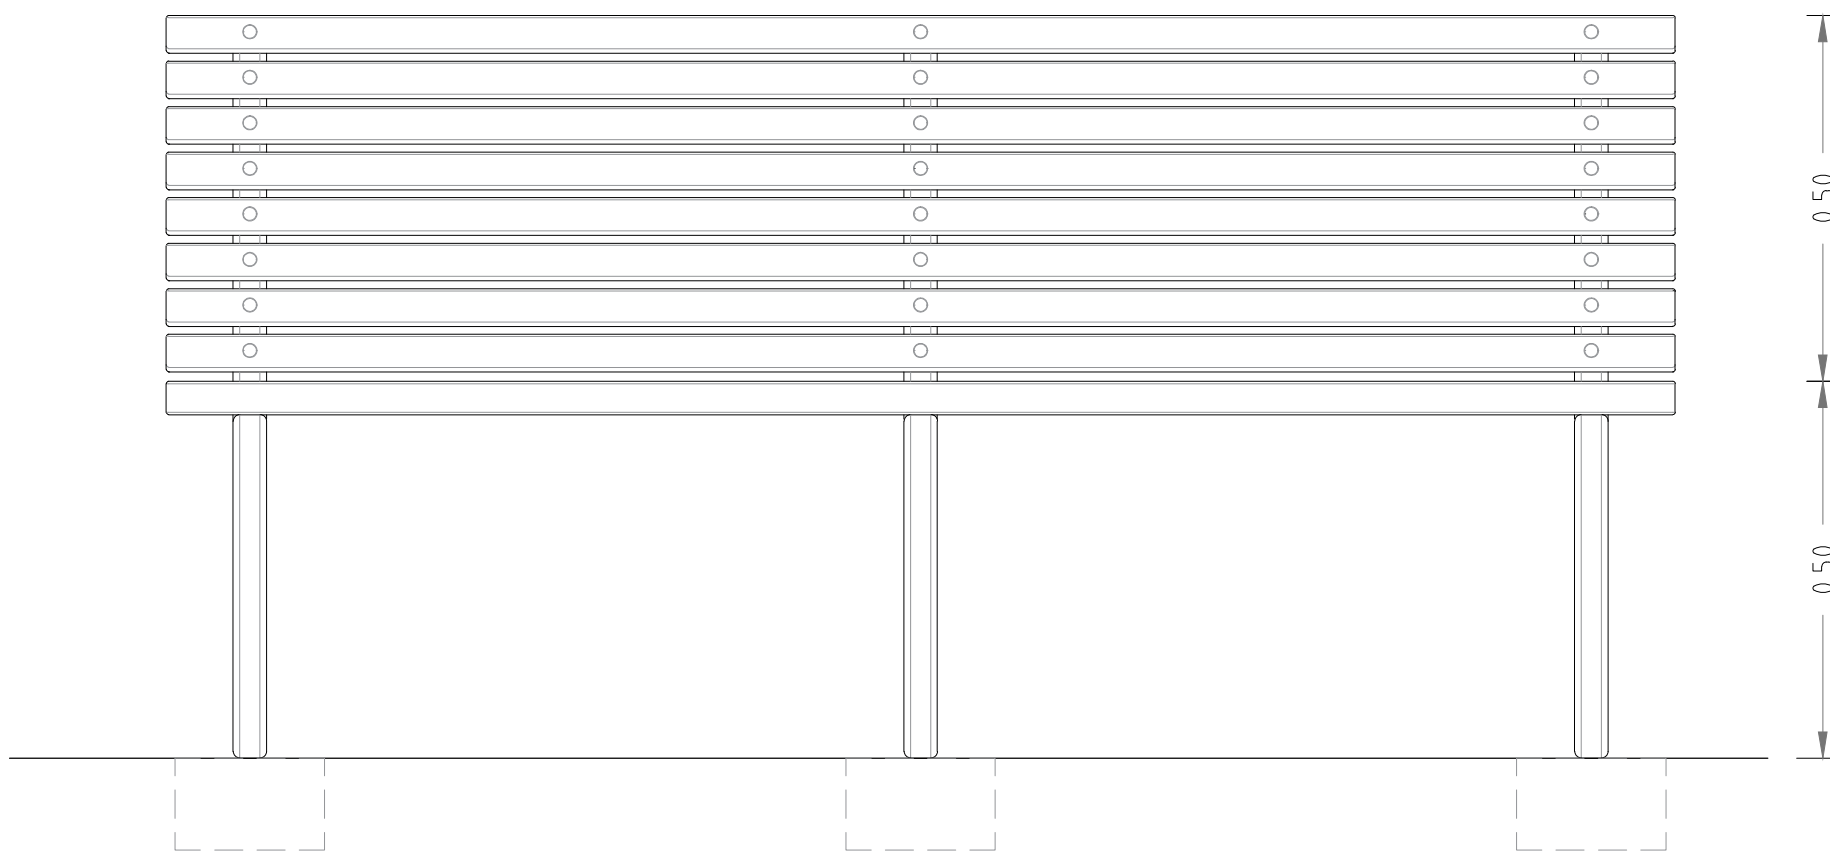
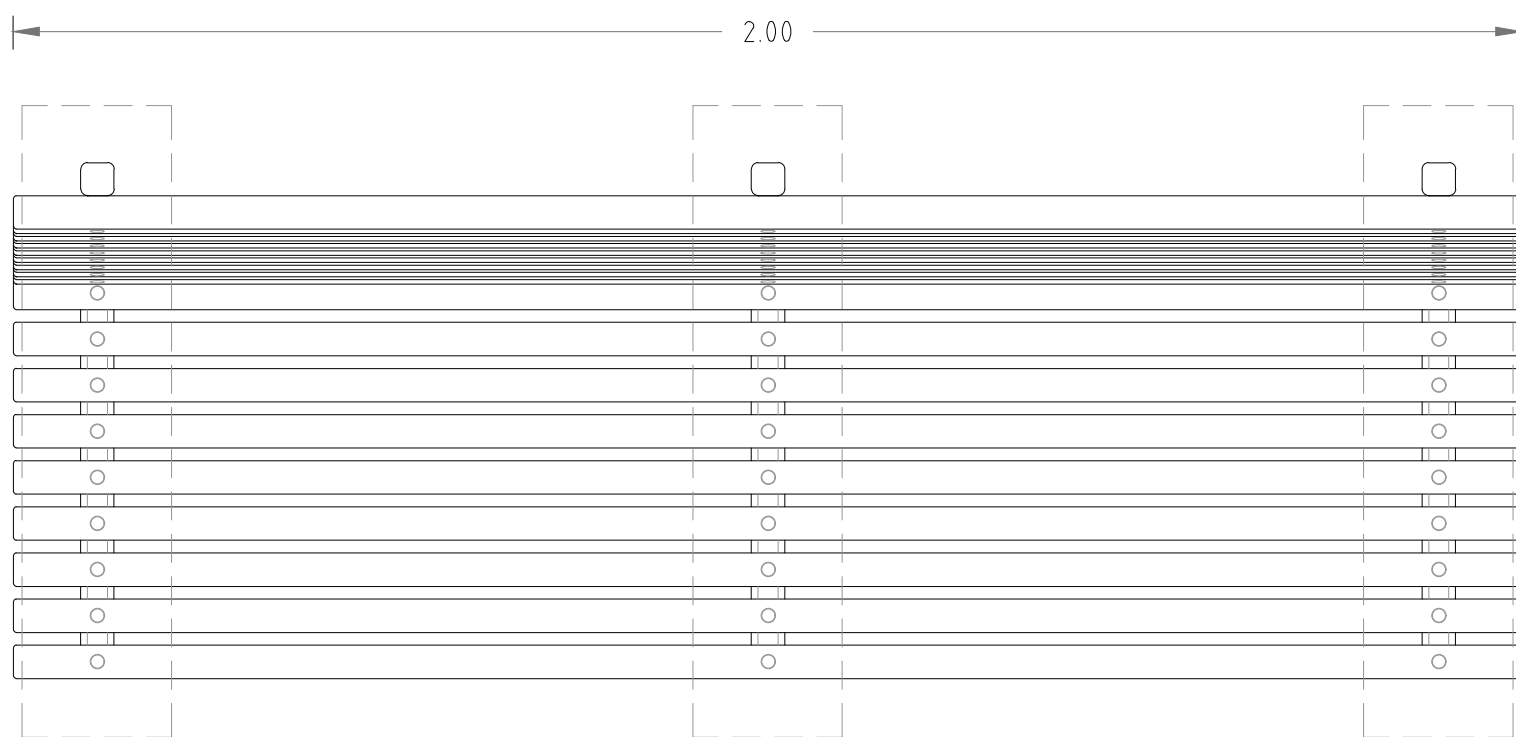
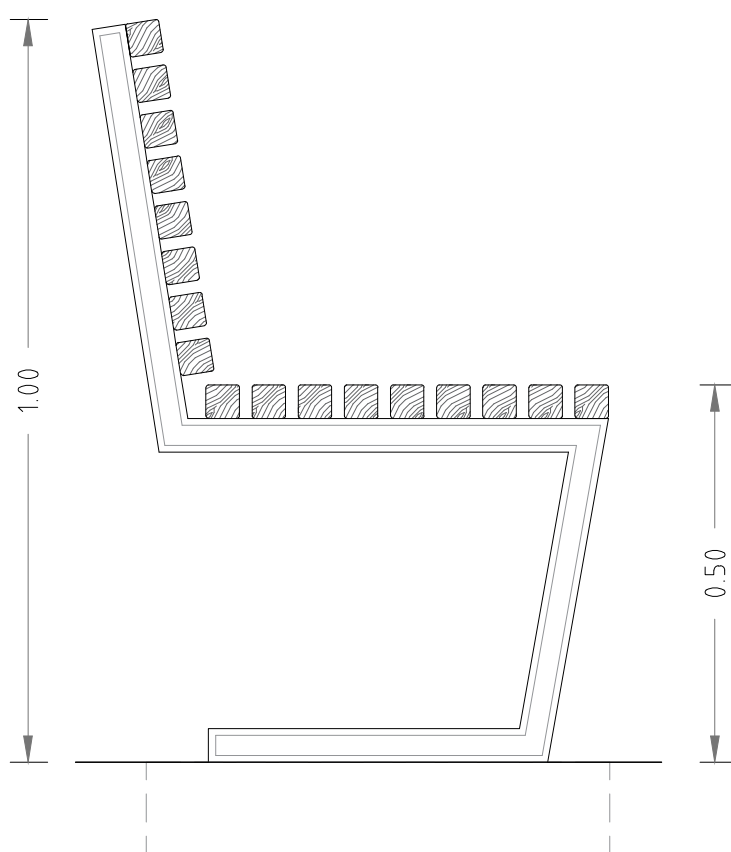
FOLHA: **49**

Banco	Ripado em madeira, estrutura em aço e base em betão. 33 unidades
-------	---
