Local : Santa Maria da Feira

Projecto : Reabilitação de um espaço edificável num arquivo municipal

Desenho : Levantamento de anomalias

F01

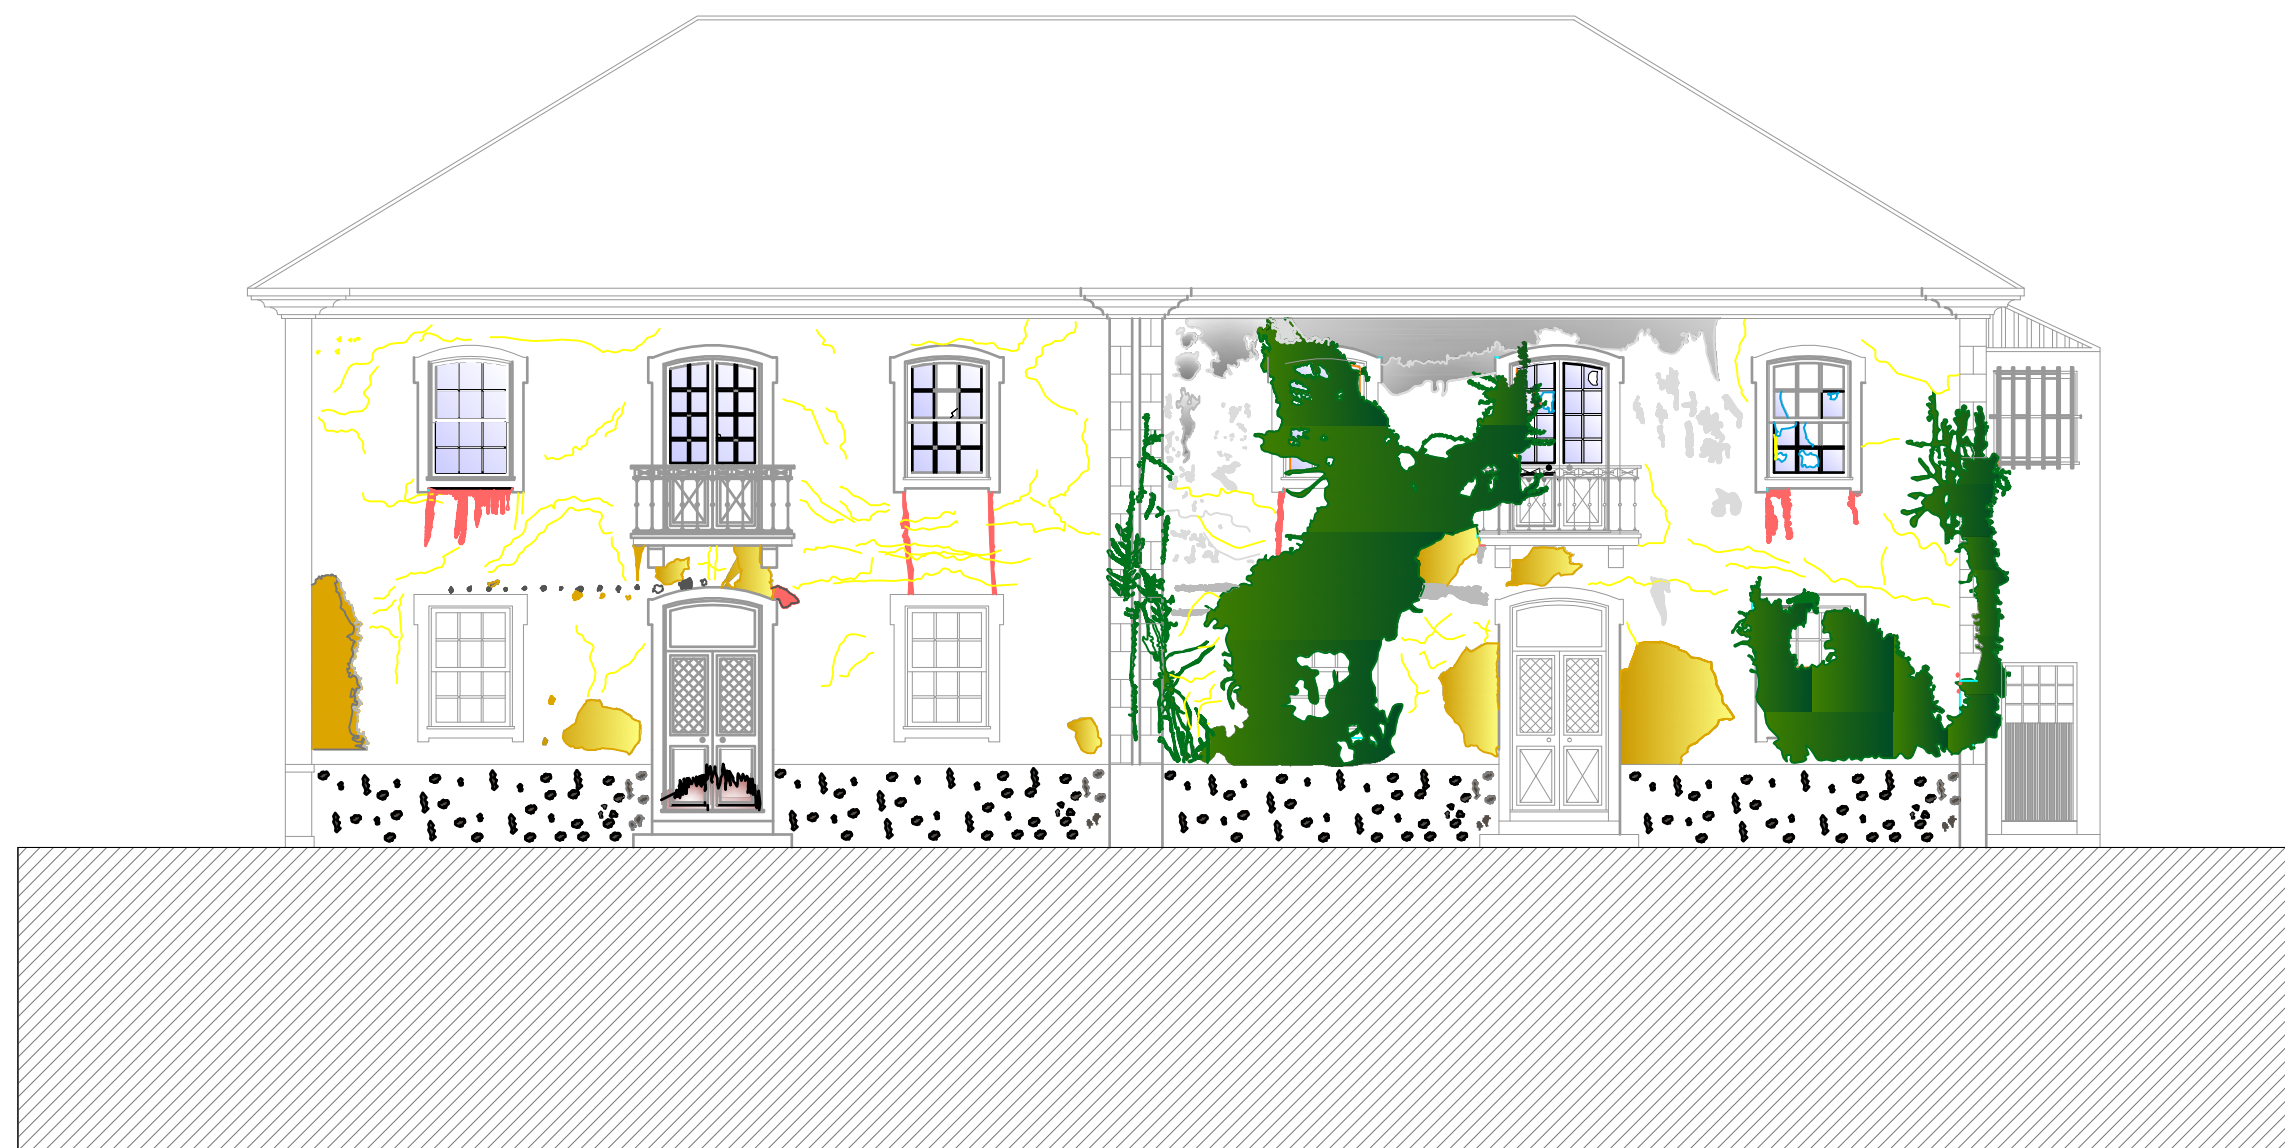
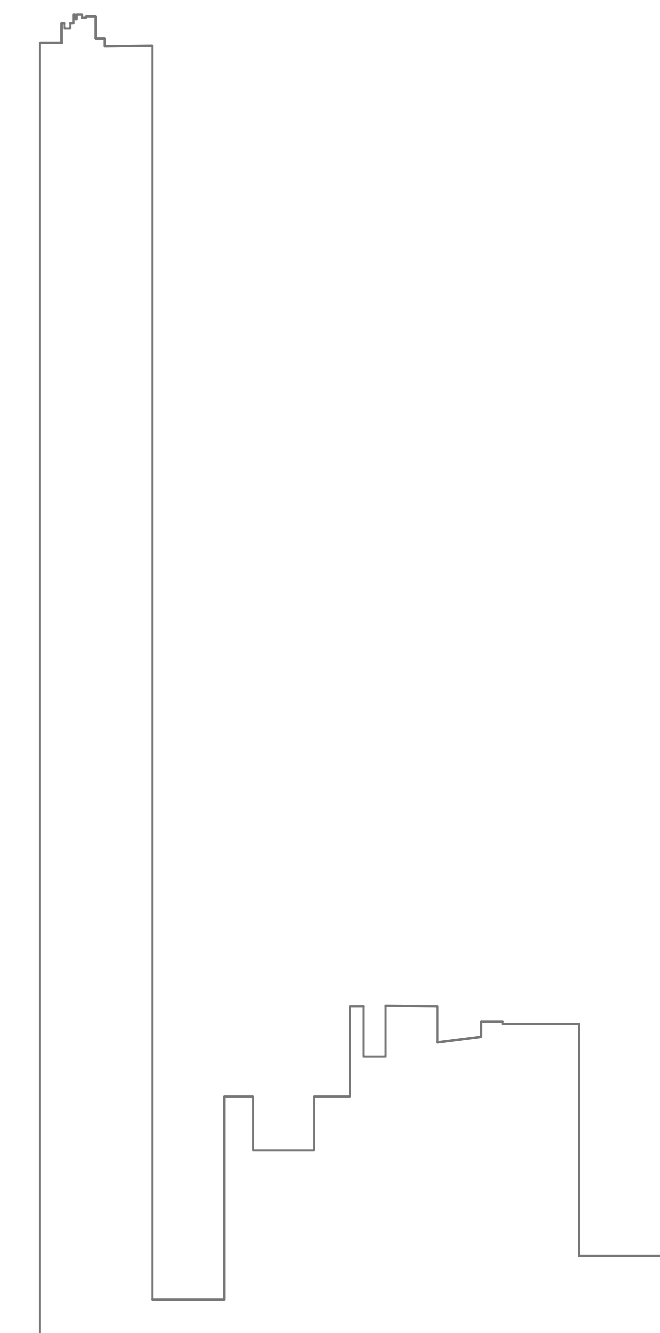
fractura dos panos de paredes
-

escorrimentos / manchas
-

alteração da cor / manchas inestéticas
-

desenvolvimento de vegetação parasitária
-

manchas de humidade
-

desagregação e descolamento do reboco
-

envelhecimento / manchas de humidade
-

enegrecimento da pedra
