A Reabilitação da Antiga Fábrica de Cerâmicas das Devesas
Universidade da Beira Interior - Mestrado Integrado em Arquitetura
Vermelhos e Amarelos (Planta Cobertura)
Orientador: Doutor Prof. José da Silva Neves Dias
Sara Morais - 35210

A Reabilitação da Antiga Fábrica de Cerâmicas das Devesas
Universidade da Beira Interior - Mestrado Integrado em Arquitetura
Vermelhos e Amarelos (Planta Piso 0) Escala 1:500
Orientador: Doutor Prof. José da Silva Neves Dias
Sara Morais - 35210

A Reabilitação da Antiga Fábrica de Cerâmicas das Devesas

Universidade da Beira Interior - Mestrado Integrado em Arquitetura
Vermelhos e Amarelos (Alçado Norte) Escala 1:200
Orientador: Doutor Prof. José da Silva Neves Dias
Sara Morais - 35210

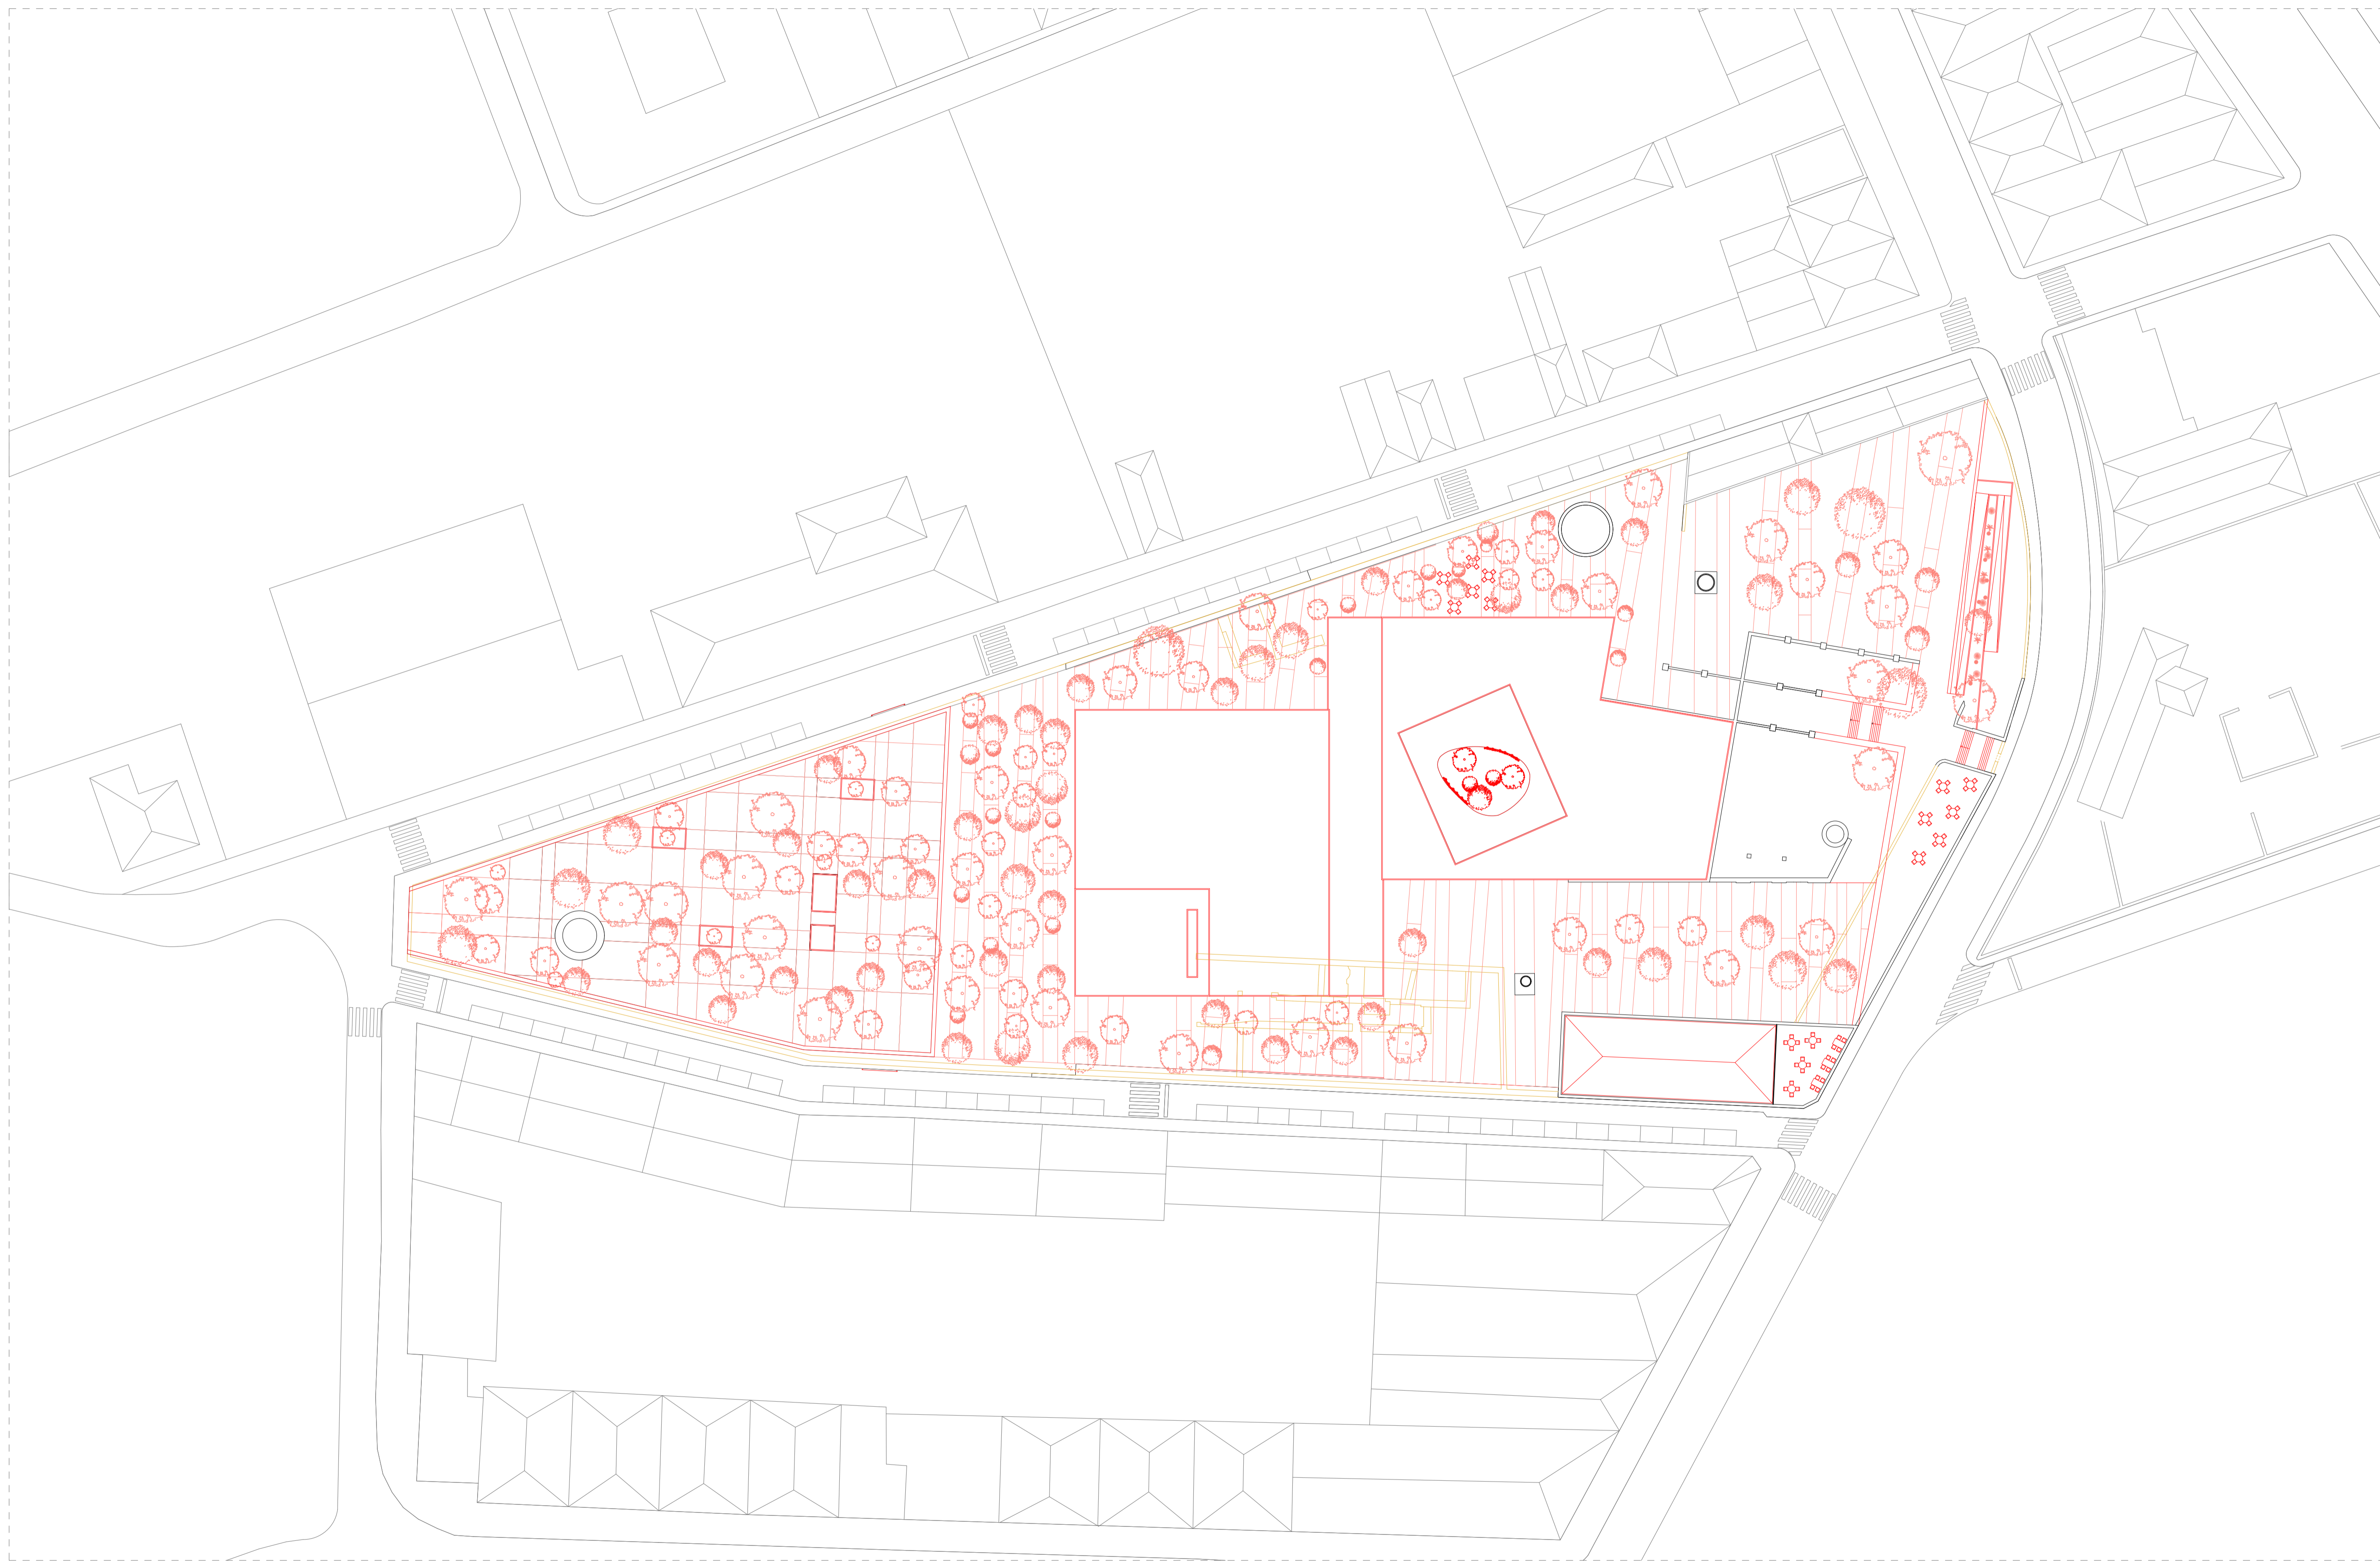
Desenho:
08

LEGENDA:
— Construir
— Demolir
— Manter
