UNIVERSIDADE DA BEIRA INTERIOR
Dissertação para obtenção do Grau de Mestre em Arquitetura

Habitação de Interesse Social no Porto: o caso do Bairro de Pereiró
(análise e projeto de reabilitação)

II. ANÁLISE DA ENVOLVENTE
ESTADO DE CONSERVAÇÃO DOS EDIFÍCIOS

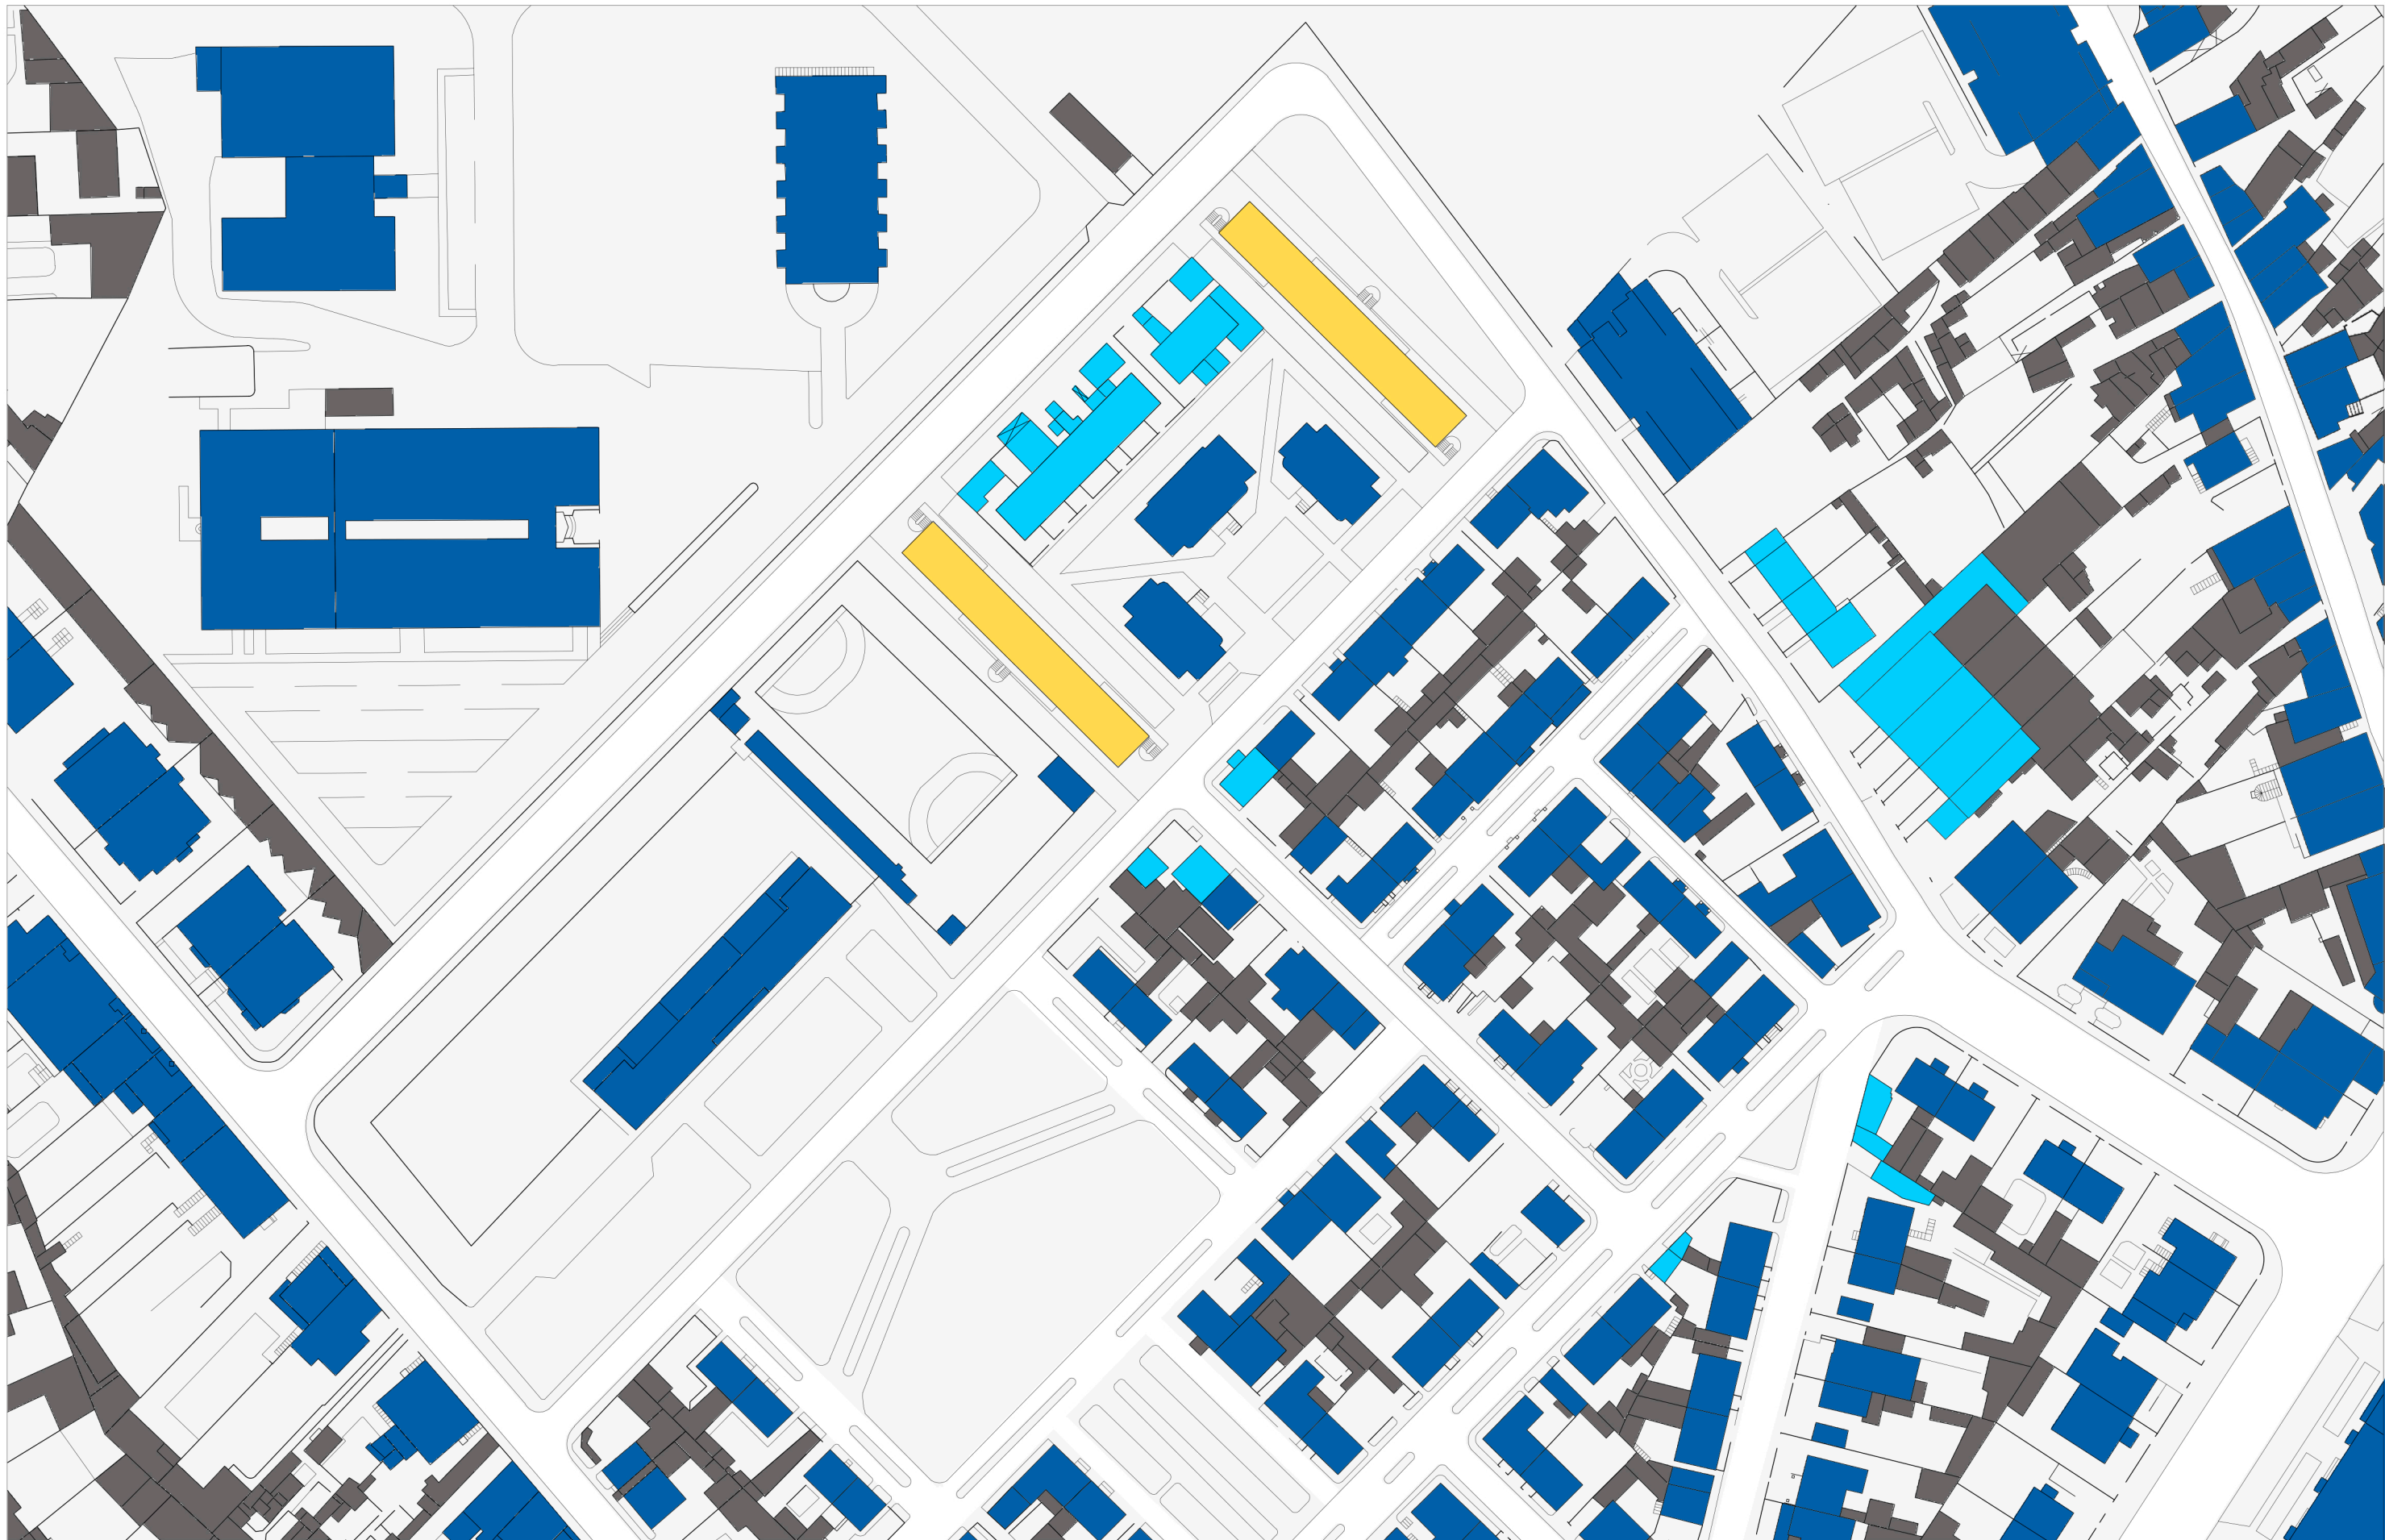
II. 08

A zona apresenta maioritariamente edifícios preservados, contudo existem muitos anexos realizados em materiais menos duradouros e dos quais não é possível obter informações. O caso de estudo apresenta-se visualmente degradado quando comparado com a sua envolvente. As “casas dos pobres” são as principais construções a destacar quanto à má conservação do edificado.
