INFORMAÇÃO RELATIVA AO EDIFÍCIO:

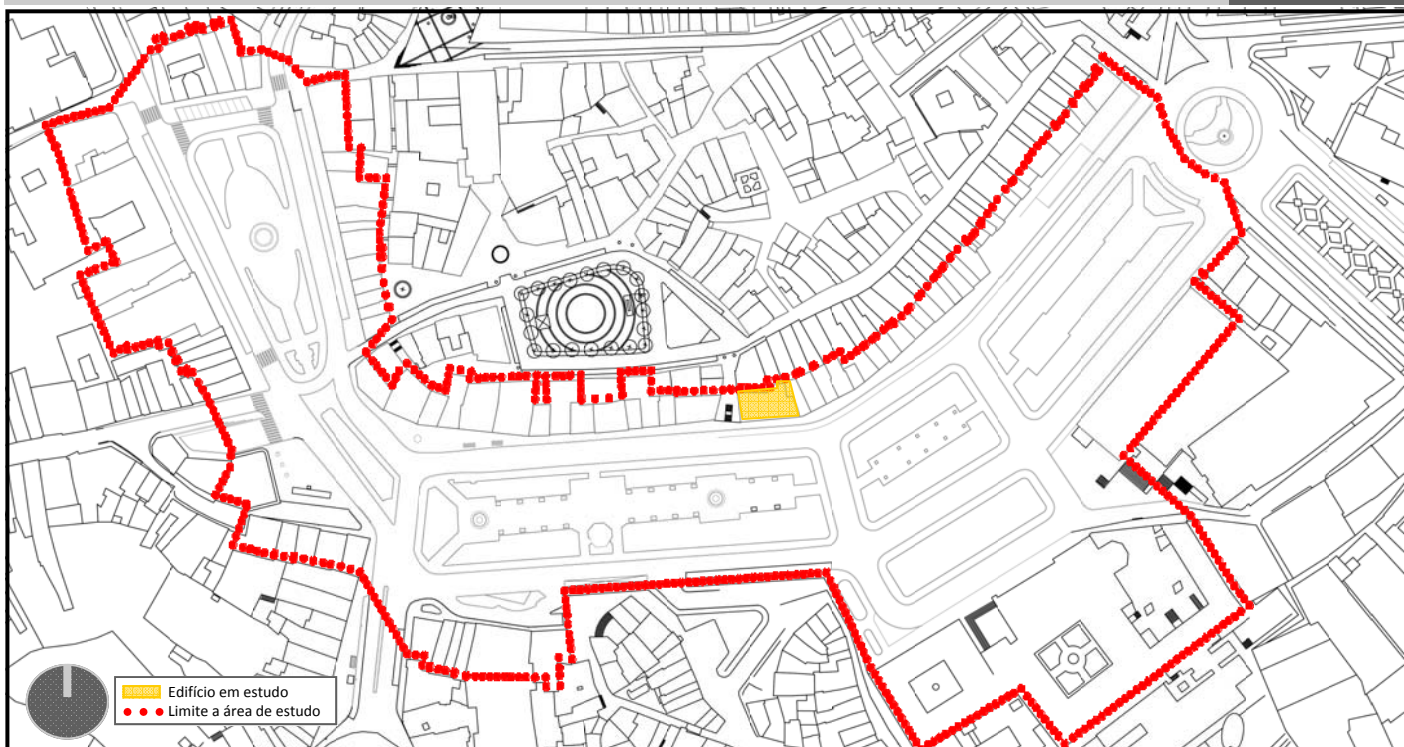
Número de Pisos:		4
Ocupação por Piso	Piso	Ocupação
	R/C	Comércio
	1º	Comércio
	2º	Comércio
	3º	Comércio
	4º	—
	5º	—
6º	—	
Largura de fachada:		22,00m
Época de construção:		Século XVIII

- Vãos:
- Vãos do piso do r/c
- Materiais:
- Material da caixilharia dos vãos do r/c
- Outros:
- Toldo publicitário;
 - Cabos de electricidade presos a fachada;

- Materiais:
- Reboco pintado
 - Pedra á vista
- Outros:
- Beirado da cobertura

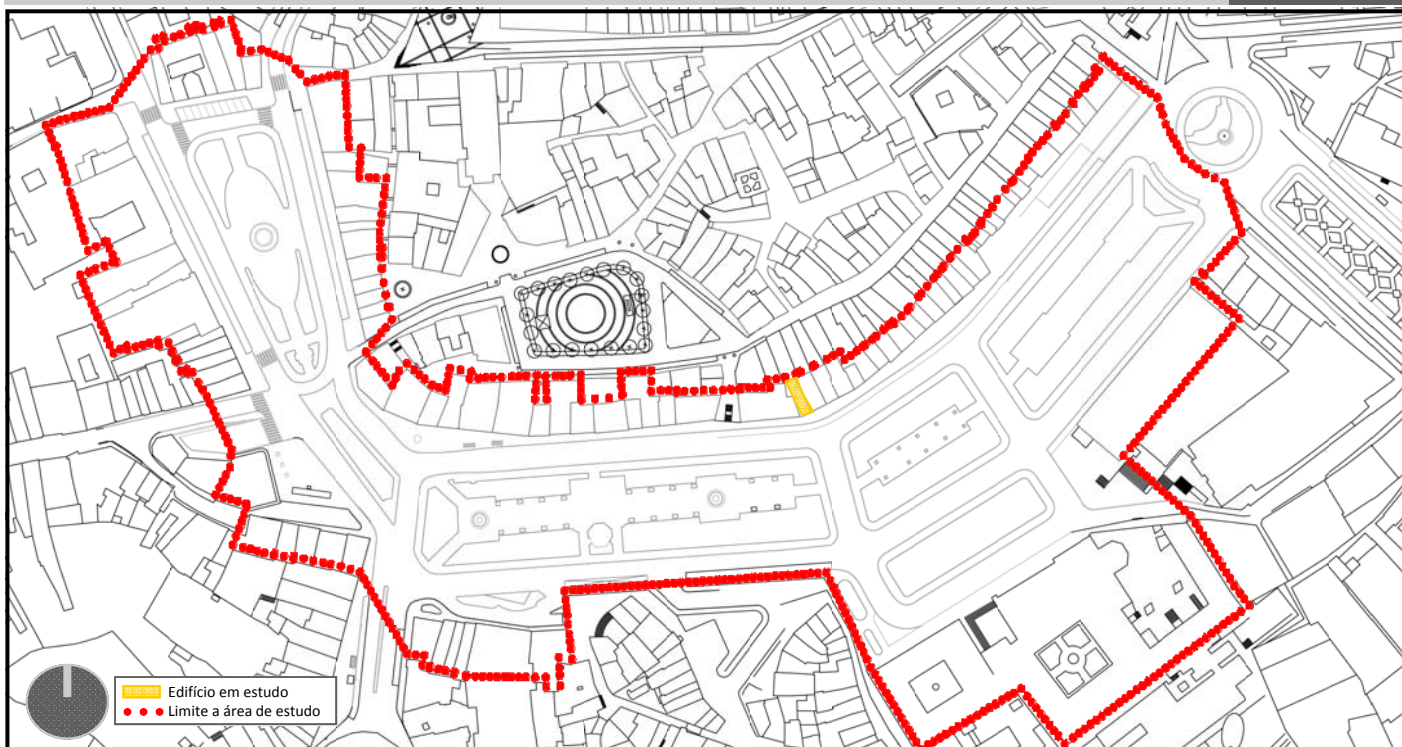
Número de Pisos:		3
Ocupação por Piso	Piso	Ocupação
	R/C	Comércio
	1º	Habitação
	2º	Habitação
	3º	—
	4º	—
	5º	—
6º	—	
Largura de fachada:		5,00m
Época de construção:		Século XVIII

- Material da caixilharia dos vãos do r/c

- Cabos de electricidade presos a fachada;

- Cantaria em granito
- Reboco pintado

- Moldura dos vãos
- Beirado da cobertura

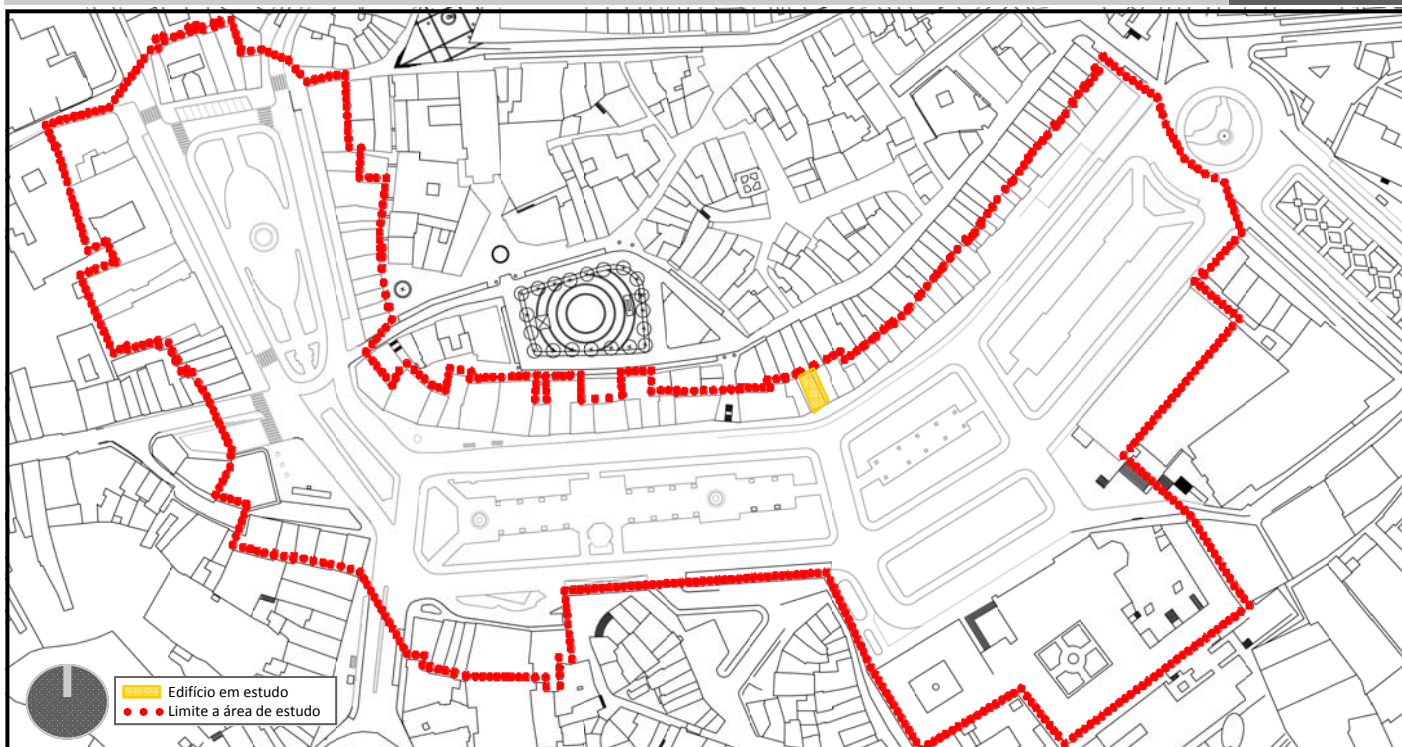
Número de Pisos:		3
Ocupação por Piso	Piso	Ocupação
	R/C	Devoluto
	1º	Devoluto
	2º	Devoluto
	3º	—
	4º	—
	5º	—
Largura de fachada:		5,00m
Época de construção:		Século XVIII

- Material da caixilharia dos vãos do r/c

- Cabos de electricidade presos a fachada;

- Cantaria em granito
- Reboco pintado

- Moldura dos vãos
- Beirado da cobertura

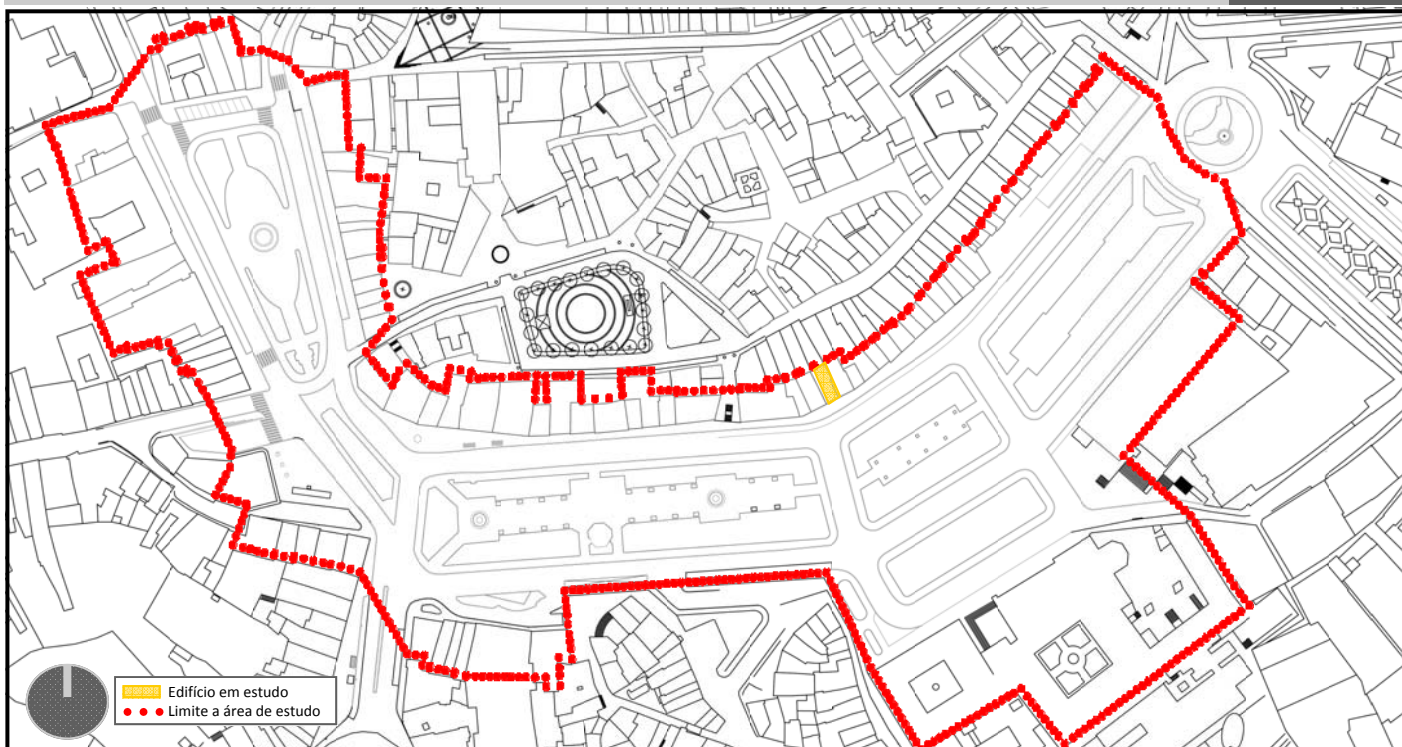
Número de Pisos:		3
Ocupação por Piso	Piso	Ocupação
	R/C	Comércio
	1º	Habitação
	2º	Habitação
	3º	—
	4º	—
	5º	—
Largura de fachada:		5,00m
Época de construção:		Século XVIII

- Material da caixilharia dos vãos do r/c

- Cabos de electricidade presos a fachada;

- Cantaria em granito
- Mosaico

- Moldura dos vãos
- Beirado da cobertura

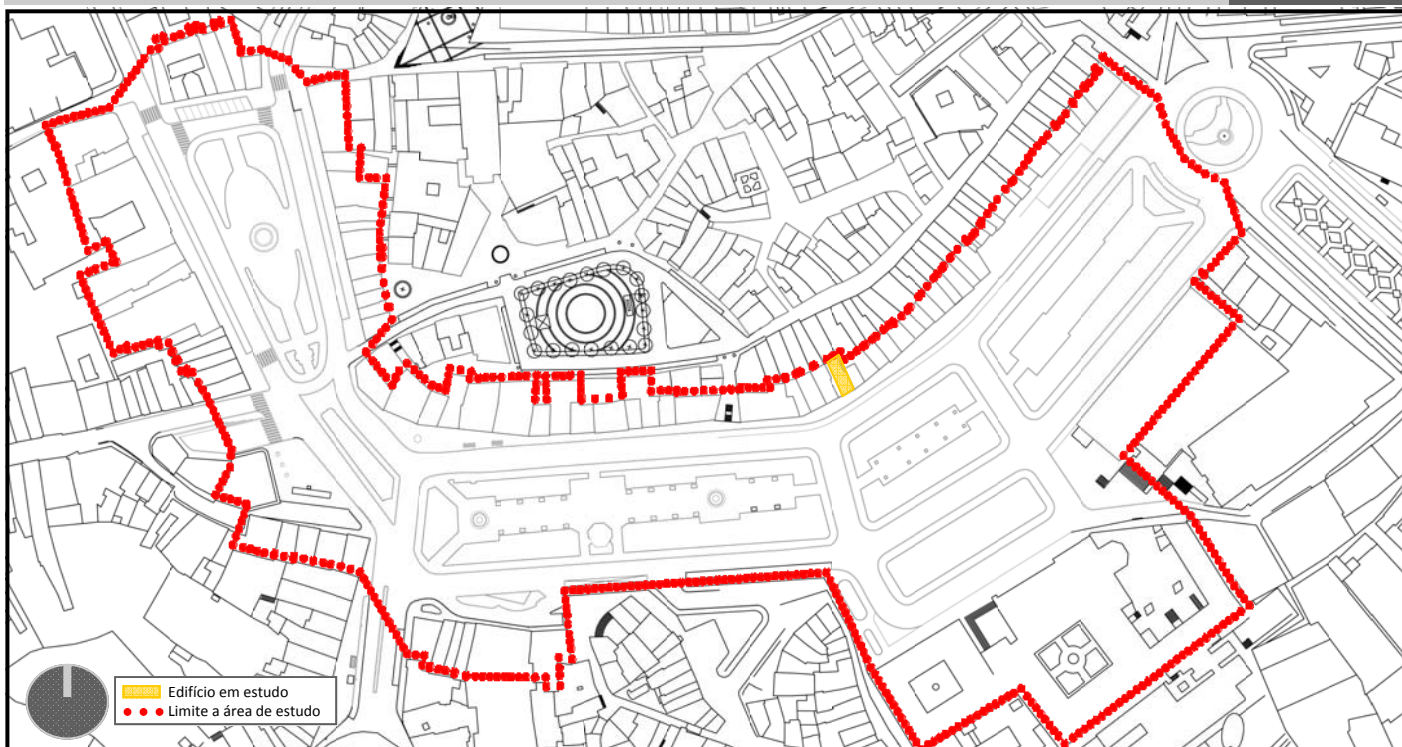
Número de Pisos:		3
Ocupação por Piso	Piso	Ocupação
	R/C	Comércio
	1º	Habitação
	2º	Habitação
	3º	—
	4º	—
	5º	—
Largura de fachada:		5,00m
Época de construção:		Século XVIII

- Material da caixilharia dos vãos do r/c

- Toldo publicitário;
- Cabos de electricidade presos a fachada;

- Cantaria em granito
- Reboco pintado

- Moldura dos vãos
- Beirado da cobertura

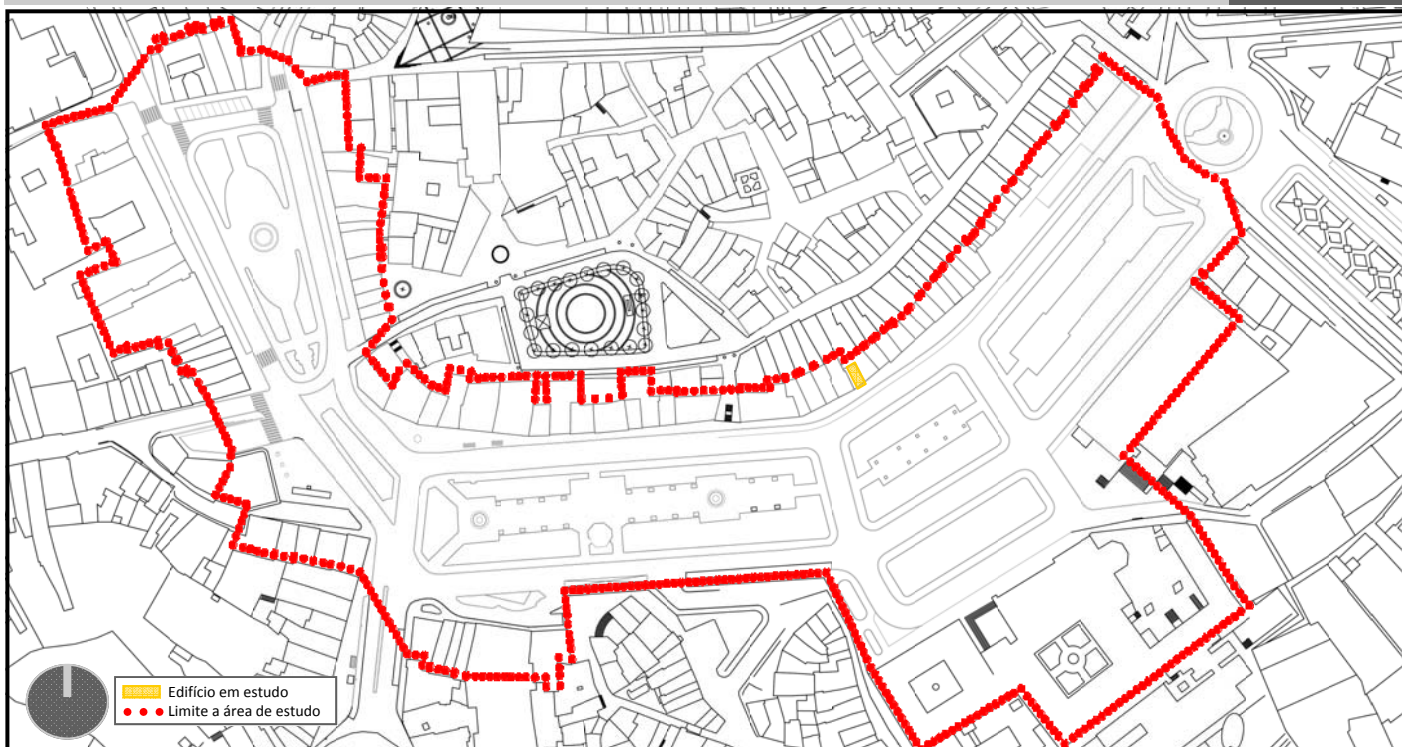
Número de Pisos:		4
Ocupação por Piso	Piso	Ocupação
	R/C	Comércio
	1º	Habitação
	2º	Habitação
	3º	Habitação
	4º	—
	5º	—
6º	—	
Largura de fachada:		3,70m
Época de construção:		--

- Material da caixilharia dos vãos do r/c

- Este edifício encontra-se descaracterizado com a envolvente
- Cabos na fachada

- Reboco pintado

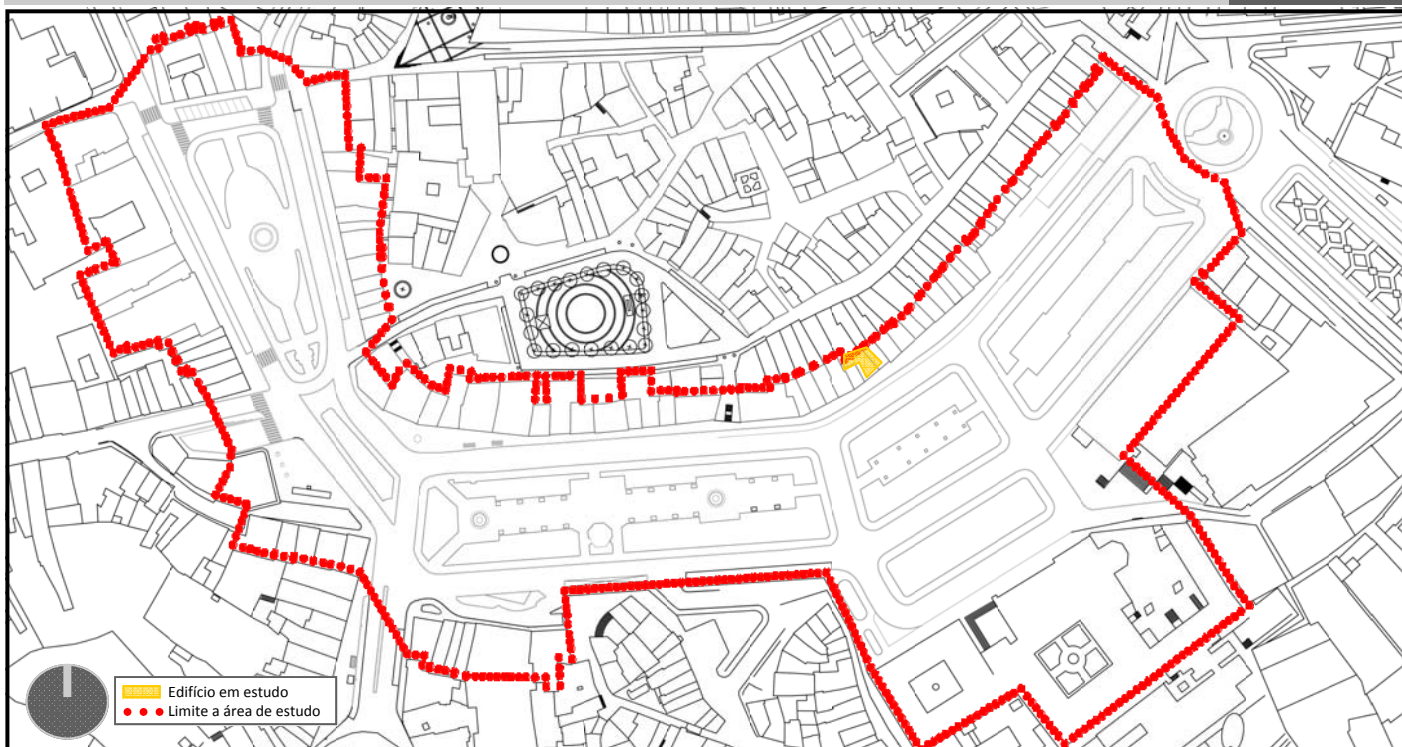
Número de Pisos:		3
Ocupação por Piso	Piso	Ocupação
	R/C	Comércio
	1º	Habitação
	2º	Habitação
	3º	—
	4º	—
	5º	—
Largura de fachada:		7,20m
Época de construção:		Século XVIII

- Material da caixilharia dos vãos do r/c

- Toldo publicitário;
- Cabos de electricidade presos a fachada;

- Cantaria em granito
- Reboco pintado

- Moldura dos vãos
- Beirado da cobertura

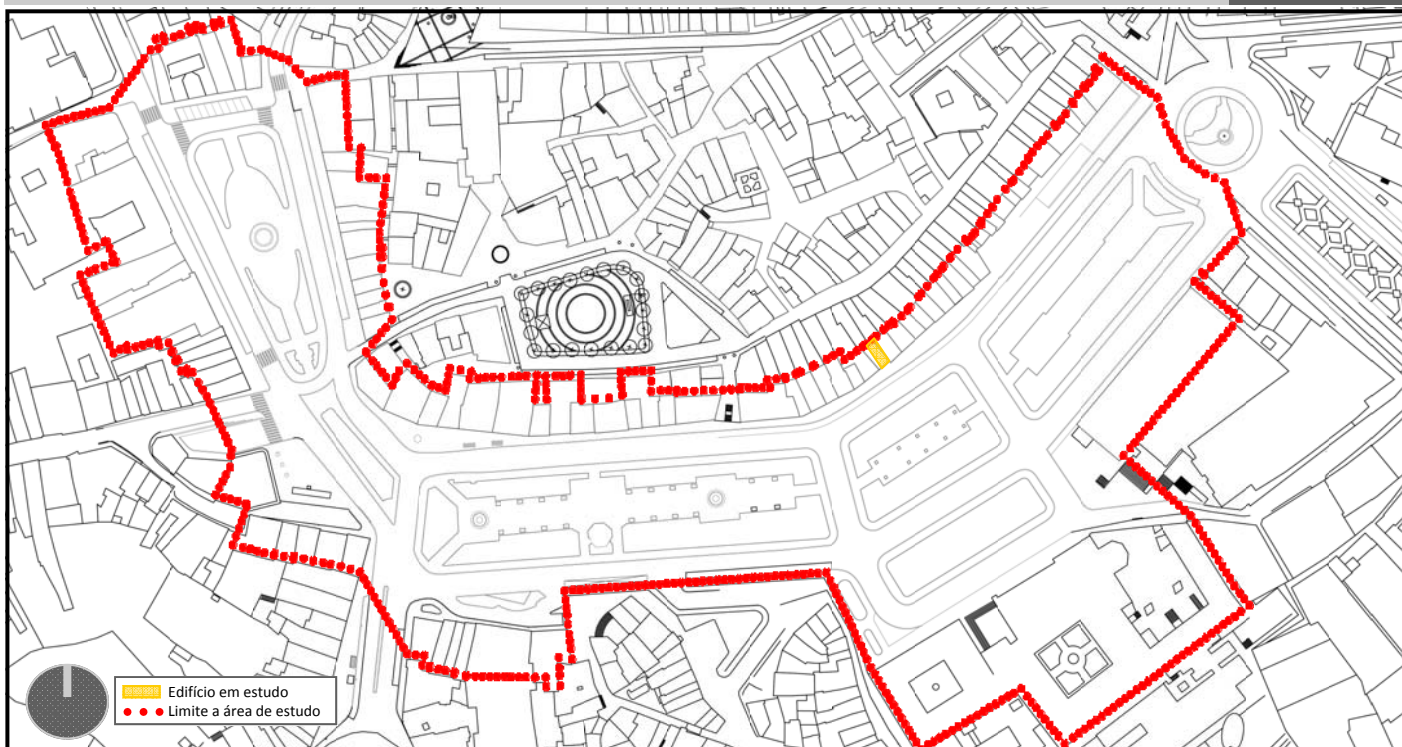
Número de Pisos:		4
Ocupação por Piso	Piso	Ocupação
	R/C	Comércio
	1º	Habitação
	2º	Habitação
	3º	Habitação
	4º	—
	5º	—
6º	—	
Largura de fachada:		6,00m
Época de construção:		Século XVIII

- Material da caixilharia dos vãos do r/c

- Toldo publicitário;
- Cabos de electricidade presos a fachada;

- Cantaria em granito
- Reboco pintado
- Madeira pintada

- Moldura dos vãos
- Beirado da cobertura

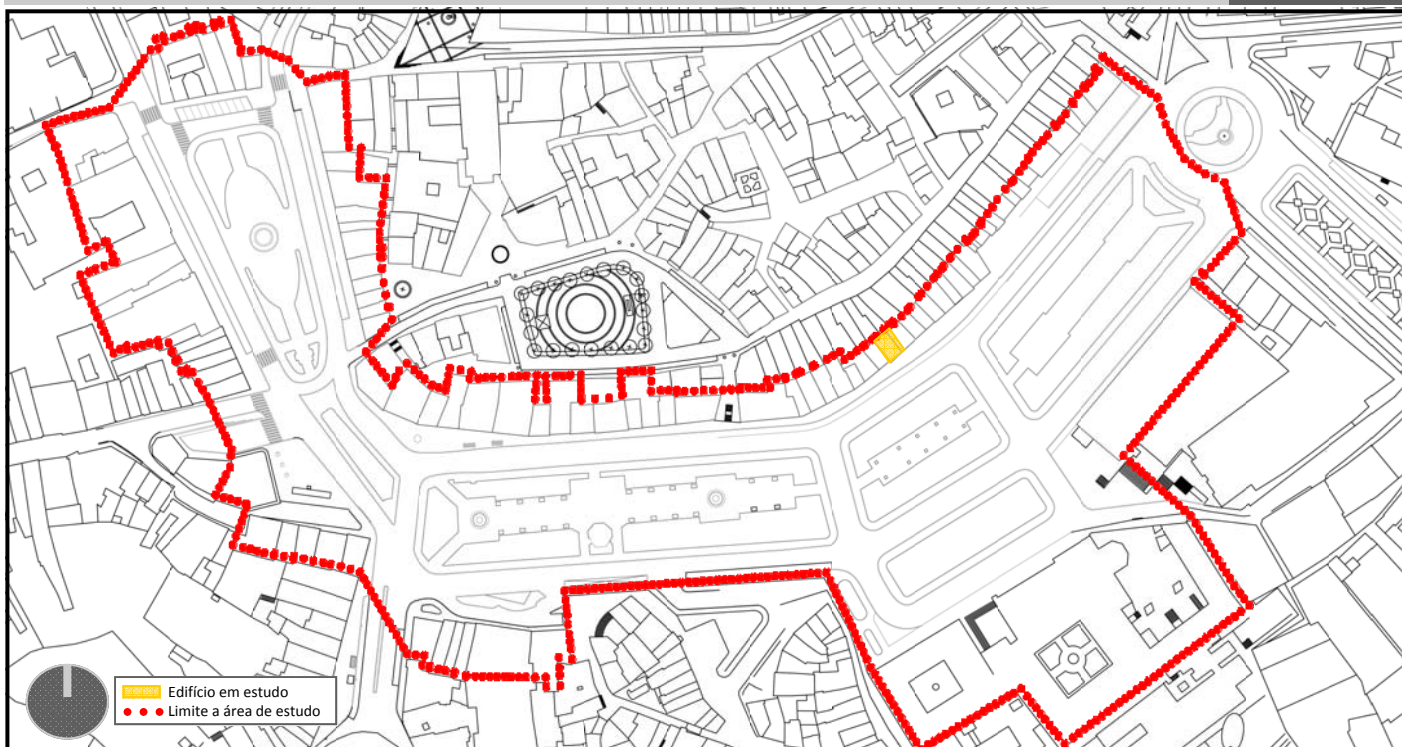
Número de Pisos:		4
Ocupação por Piso	Piso	Ocupação
	R/C	Comércio
	1º	Habitação
	2º	Habitação
	3º	Habitação
	4º	—
	5º	—
6º	—	
Largura de fachada:		3,00m
Época de construção:		Século XVIII

- Vãos do piso do r/c

- Material da caixilharia dos vãos do r/c

- Pedra á vista
- Reboco pintado
- Madeira pintada

- Moldura dos vãos

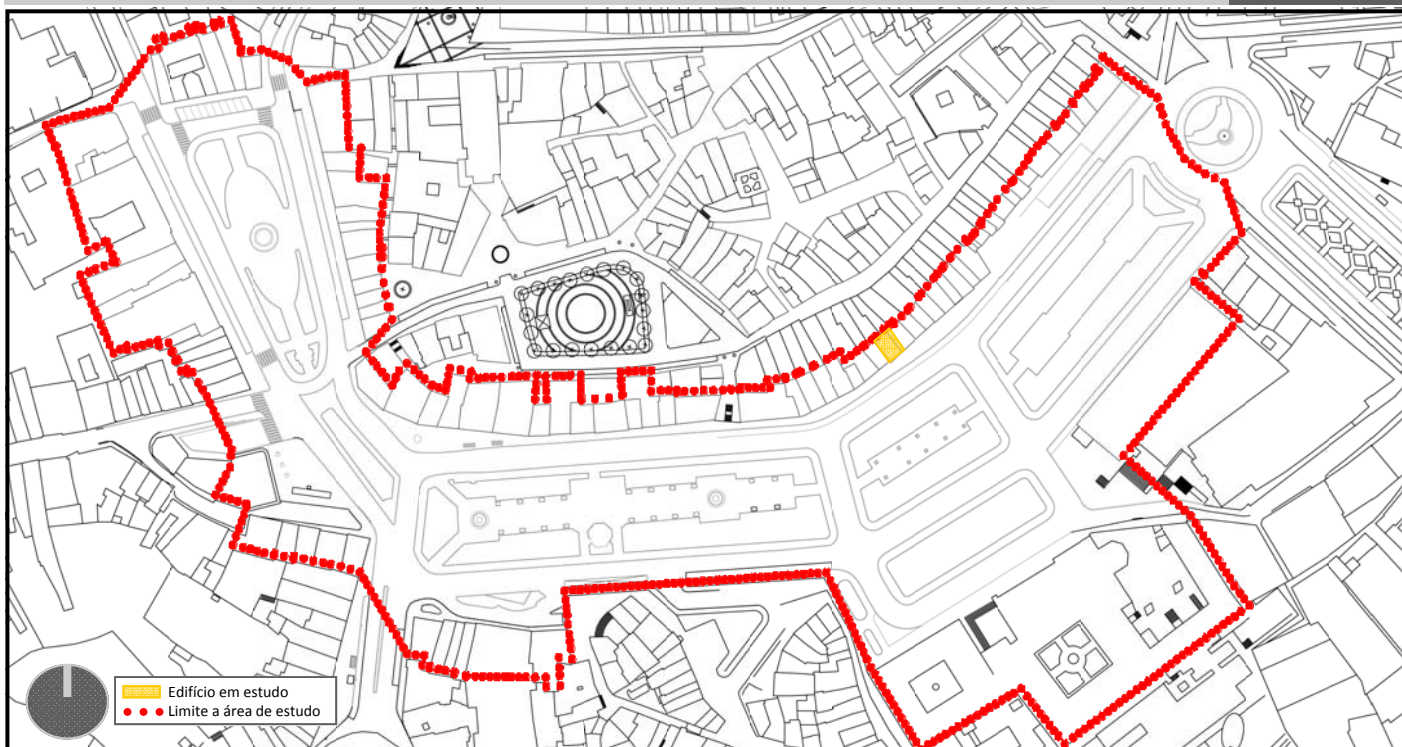
Número de Pisos:		4
Ocupação por Piso	Piso	Ocupação
	R/C	Comércio
	1º	Habitação
	2º	Habitação
	3º	Habitação
	4º	—
	5º	—
	6º	—
Largura de fachada:		3,00m
Época de construção:		Século XVIII

- Vãos do piso do r/c e do terceiro piso

- Material da caixilharia dos vãos do r/c

- Toldo publicitário;

- Reboco pintado
- Madeira pintada

- Moldura dos vãos

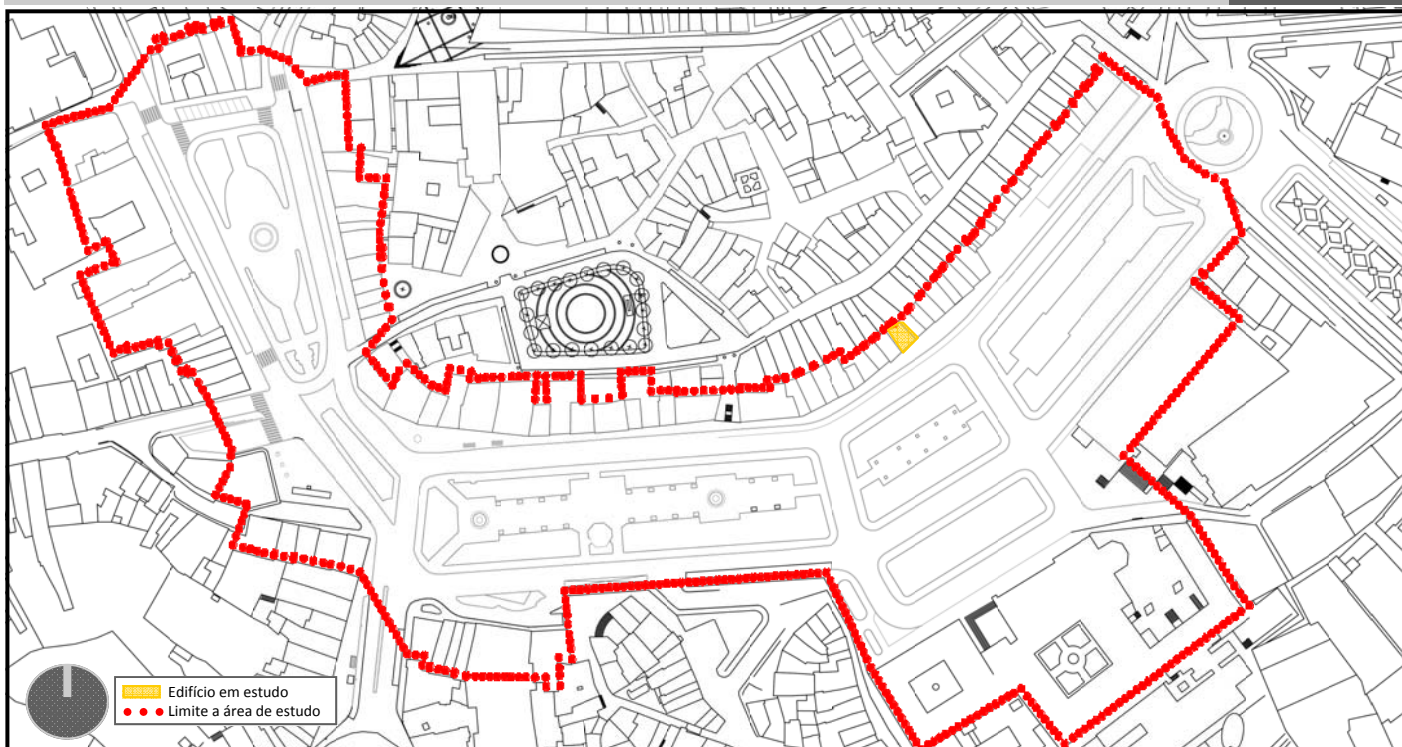
Número de Pisos:		5
Ocupação por Piso	Piso	Ocupação
	R/C	Comércio
	1º	Habitação
	2º	Habitação
	3º	Habitação
	4º	Habitação
	5º	—
	6º	—
Largura de fachada:		6,70m
Época de construção:		Século XVIII

- Vãos do piso do r/c

- Material da caixilharia dos vãos do r/c

- Toldo publicitário;
- Estores

- Reboco pintado
- Mosaico

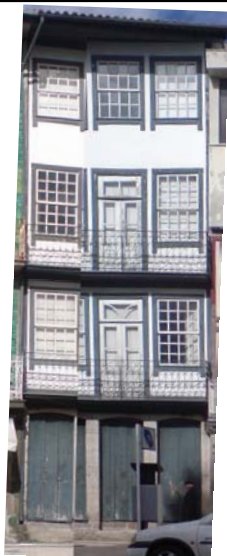
Número de Pisos:		4
Ocupação por Piso	Piso	Ocupação
	R/C	Habitação
	1º	Habitação
	2º	Habitação
	3º	Habitação
	4º	—
	5º	—
6º	—	
Largura de fachada:		4,00m
Época de construção:		Século XVIII

- Reboco pintado
- Madeira pintada

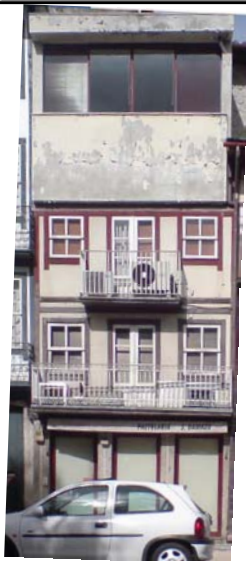
Número de Pisos:		4
Ocupação por Piso	Piso	Ocupação
	R/C	Comércio
	1º	Habitação
	2º	Habitação
	3º	Habitação
	4º	—
	5º	—
6º	—	
Largura de fachada:		4,80m
Época de construção:		Século XVIII

- Vãos do terceiro piso

- Material da caixilharia dos vãos do r/c

- Toldo publicitário;
- Aparelho de ar condicionado;
- Todo o terceiro piso se encontra descaracterizado do restante edifício e edifícios confinantes;

- Reboco pintado
- Madeira pintada

- Moldura dos vãos

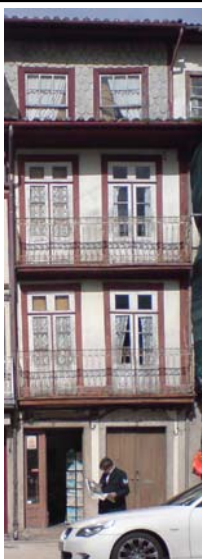
Número de Pisos:		4
Ocupação por Piso	Piso	Ocupação
	R/C	Comércio
	1º	Habitação
	2º	Habitação
	3º	Habitação
	4º	—
	5º	—
6º	—	
Largura de fachada:		5,00m
Época de construção:		Século XVIII

- Reboco pintado
- Madeira pintada

- Moldura dos vãos

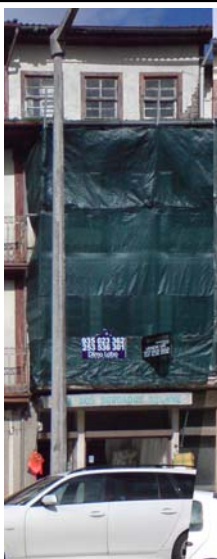
Número de Pisos:		4
Ocupação por Piso	Piso	Ocupação
	R/C	Comércio
	1º	Devoluto
	2º	Devoluto
	3º	Devoluto
	4º	—
	5º	—
	6º	—
Largura de fachada:		3,80m
Época de construção:		Século XVIII

- Vãos do piso do r/c

- Material da caixilharia dos vãos do r/c

- Toldo publicitário;

- Reboco pintado
- Madeira pintada

- Moldura dos vãos

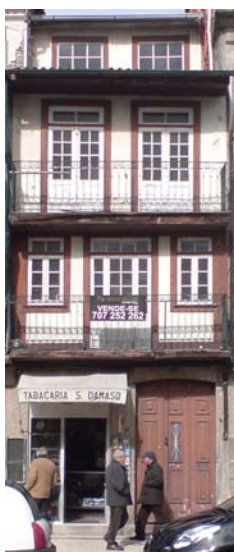
Número de Pisos:		4
Ocupação por Piso	Piso	Ocupação
	R/C	Comércio
	1º	Habitação
	2º	Habitação
	3º	Habitação
	4º	—
	5º	—
	6º	—
Largura de fachada:		4,00m
Época de construção:		Século XVIII

- Vãos do piso do r/c

- Material da caixilharia dos vãos do r/c

- Toldo publicitário;

- Reboco pintado
- Madeira pintada

- Moldura dos vãos

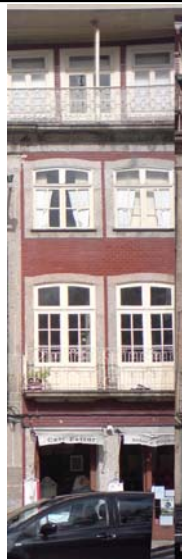
Número de Pisos:		4
Ocupação por Piso	Piso	Ocupação
	R/C	Comércio
	1º	Habitação
	2º	Habitação
	3º	Habitação
	4º	—
	5º	—
6º	—	
Largura de fachada:		3,50m
Época de construção:		Século XVIII

- Vãos do piso do r/c

- Material da caixilharia dos vãos do r/c

- Toldo publicitário;

- Reboco pintado
- Mosaico

- Moldura dos vãos

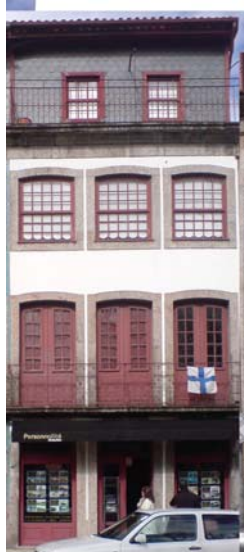
Número de Pisos:		4
Ocupação por Piso	Piso	Ocupação
	R/C	Comércio
	1º	Habitação
	2º	Habitação
	3º	Habitação
	4º	—
	5º	—
6º	—	
Largura de fachada:		4,00m
Época de construção:		Século XVIII

- Material da caixilharia dos vãos do r/c

- Toldo publicitário;

- Reboco pintado
- Madeira pintada

- Moldura dos vãos
