UNIVERSIDADE DA BEIRA INTERIOR | ARQUITETURA | 2014-2015

**HISTÓRIA E REQUALIFICAÇÃO DO CAIS DO CARVÃO**  
Funchal uma ponte para o Mar

ILHA DA MADEIRA  
**5 | PORMENOR CONSTRUTIVO**  
ESCALA 1:50 | Pág. 80

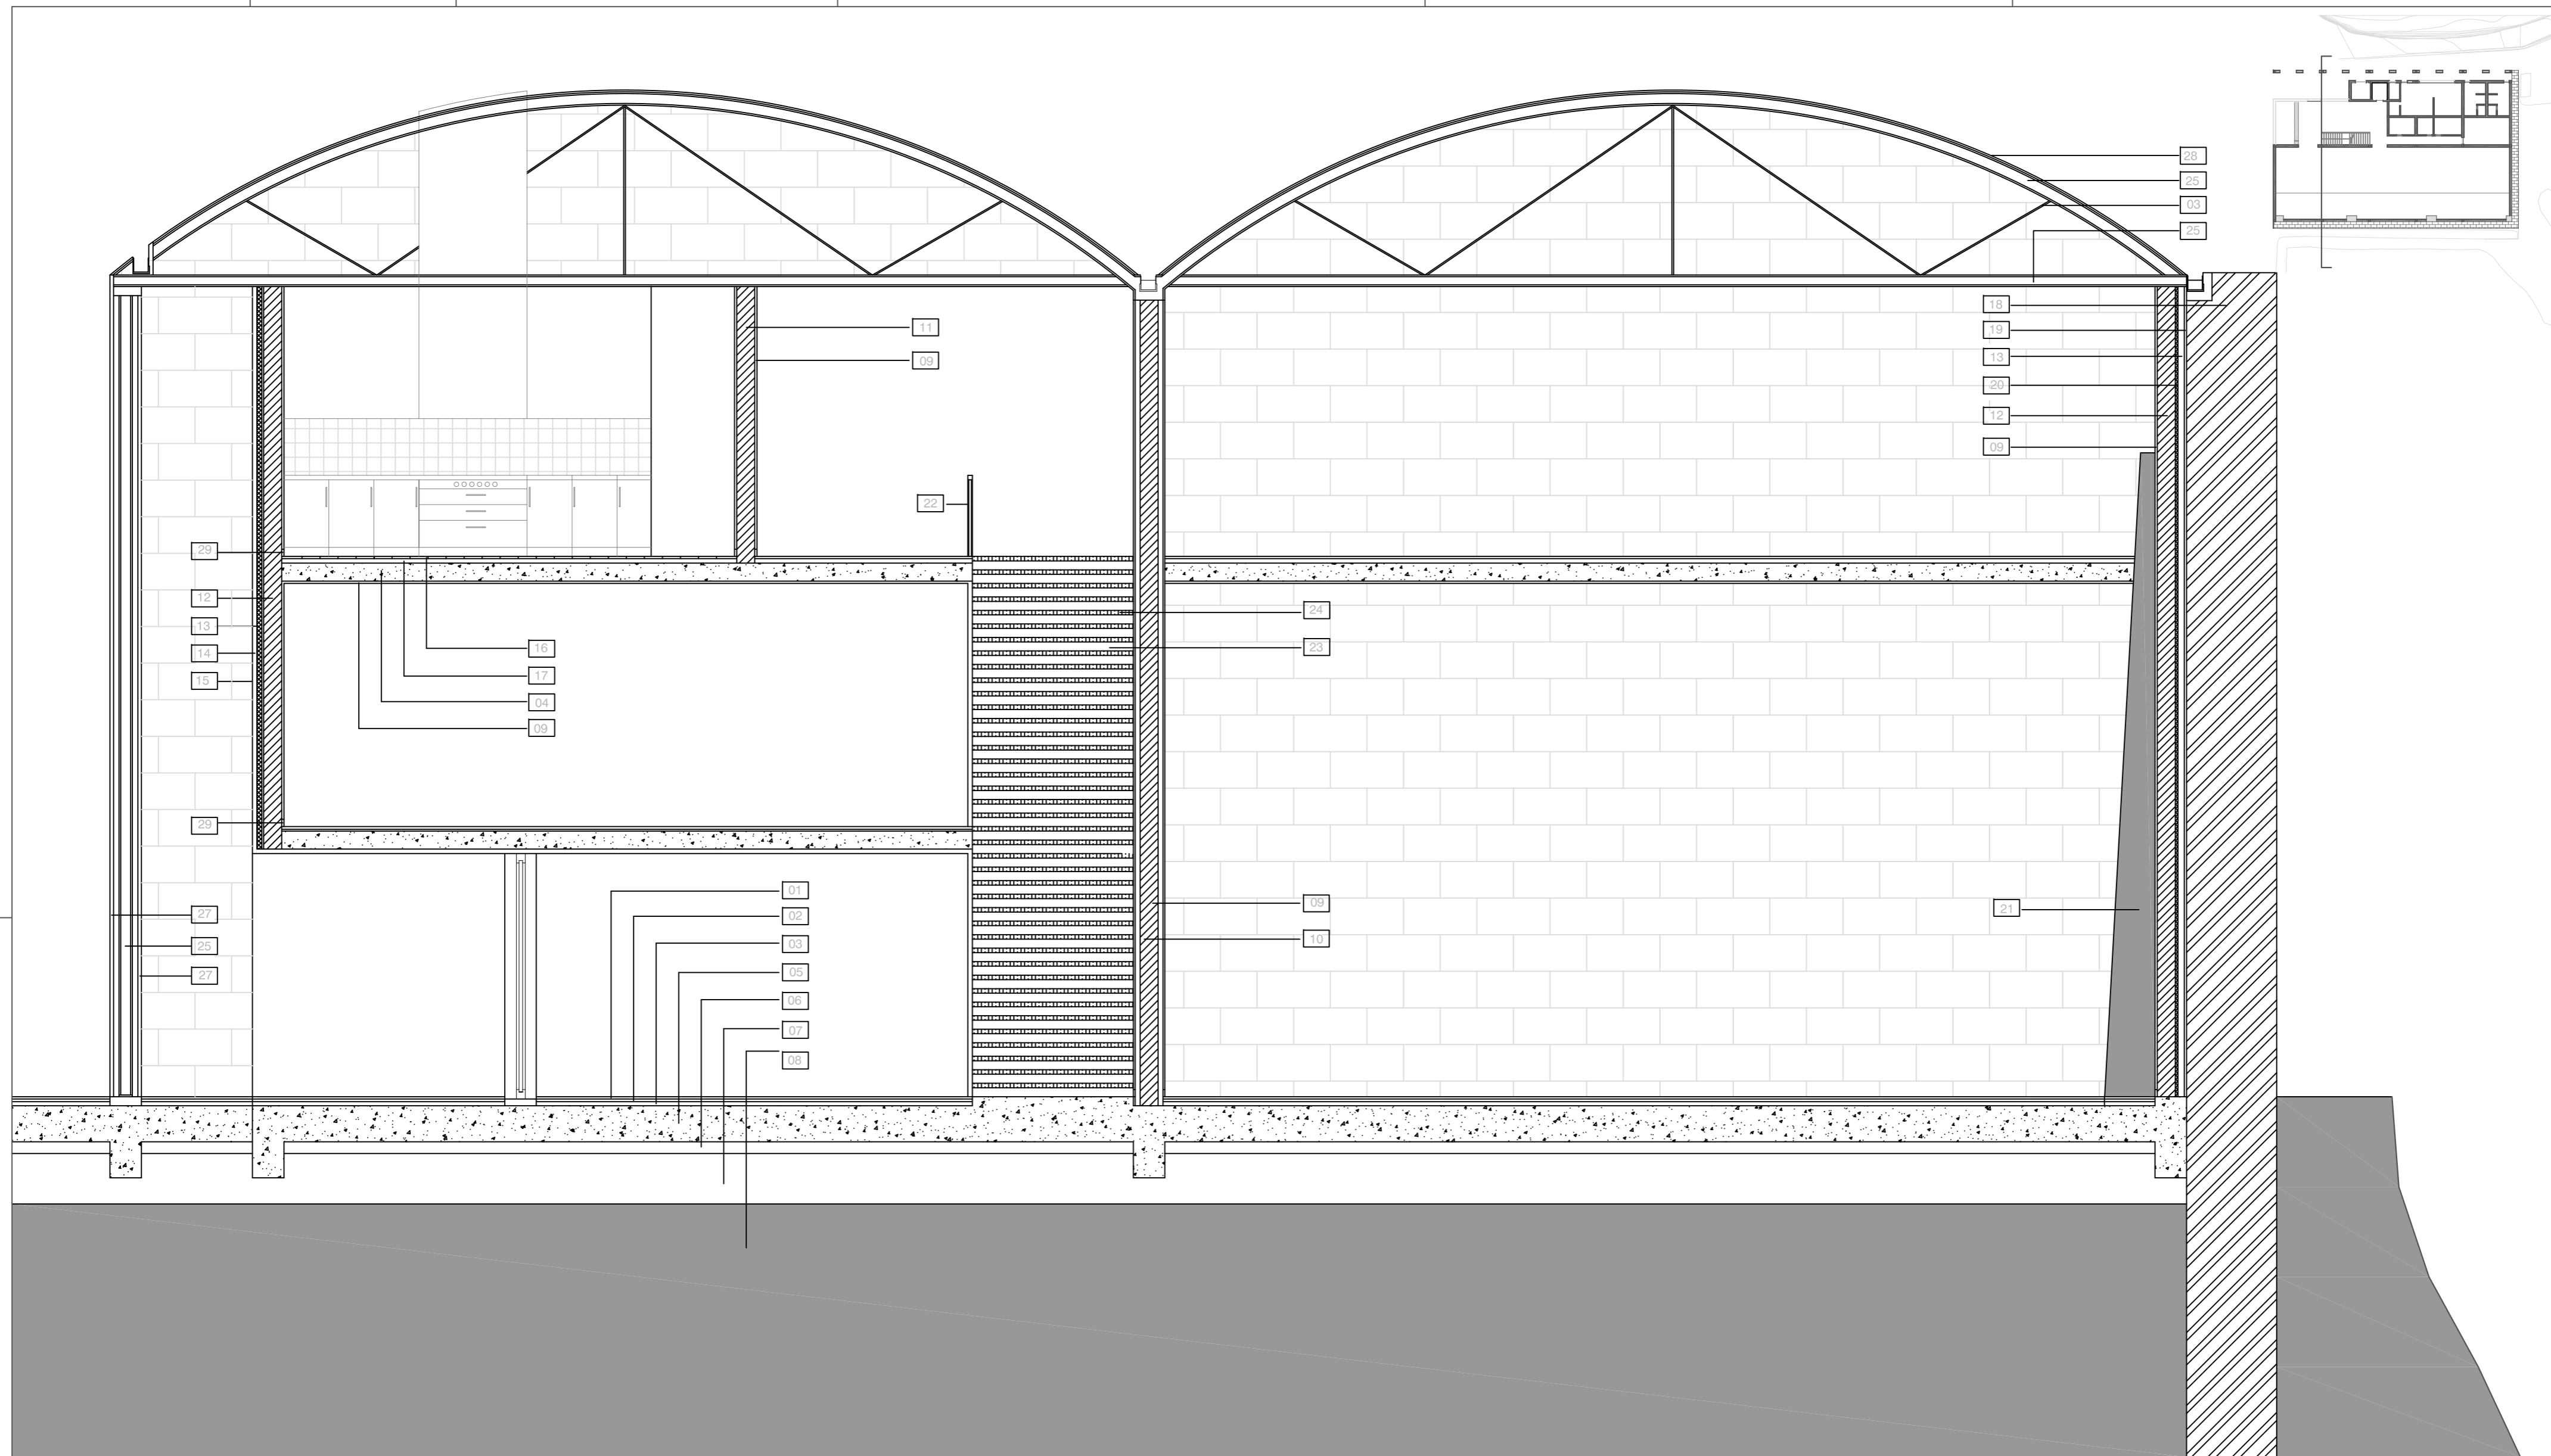
| 01 Soalho em régua de 0.015cm de madeira de pinho envelhecido | 07 Enrocamento | 13 Isolamento Térmico em poliestireno expandido | 19 Manta de proteção | 25 Perfil metálico HEB300 |
| 02 Ripado de assentamento do soalho, com isolamento acústico em coriça 0.030cm | 08 Terreno natural | 14 Reboco Sarrafado de desempenamento | 20 Tela Impermeabilizante vertical | 26 Perfil metálico HEB200 |
| 03 Camada de forma de 0.02cm | 09 Acabamento em estuque projetado até 1cm, Pintura Plástica cor branca | 15 Tinta impermeabilizante | 21 Contraforte existente | 27 Chapa de alumínio composto (rightBOND TM) metálico de 4mm |
| 04 Lage de betão 0.20cm | 10 Bloco de cimento 20x20x40cm | 16 Pavimento cerâmico | 22 Corrimão metálico | 28 Chapa de Policarbonato Alveolar de 20mm |
| 05 Lage de betão 0.40cm | 11 Bloco de cimento 15x20x40cm | 17 Argamassa 0.05cm | 23 Banzo | 29 Rodapé embutido na parede |
| 06 Massame | 12 Bloco de cimento 20x20x40cm | 18 Parede de pedra existente 100cm, limpa e reforçada internamente | 24 Degrau da escada de madeira de pinho envelhecido | |
