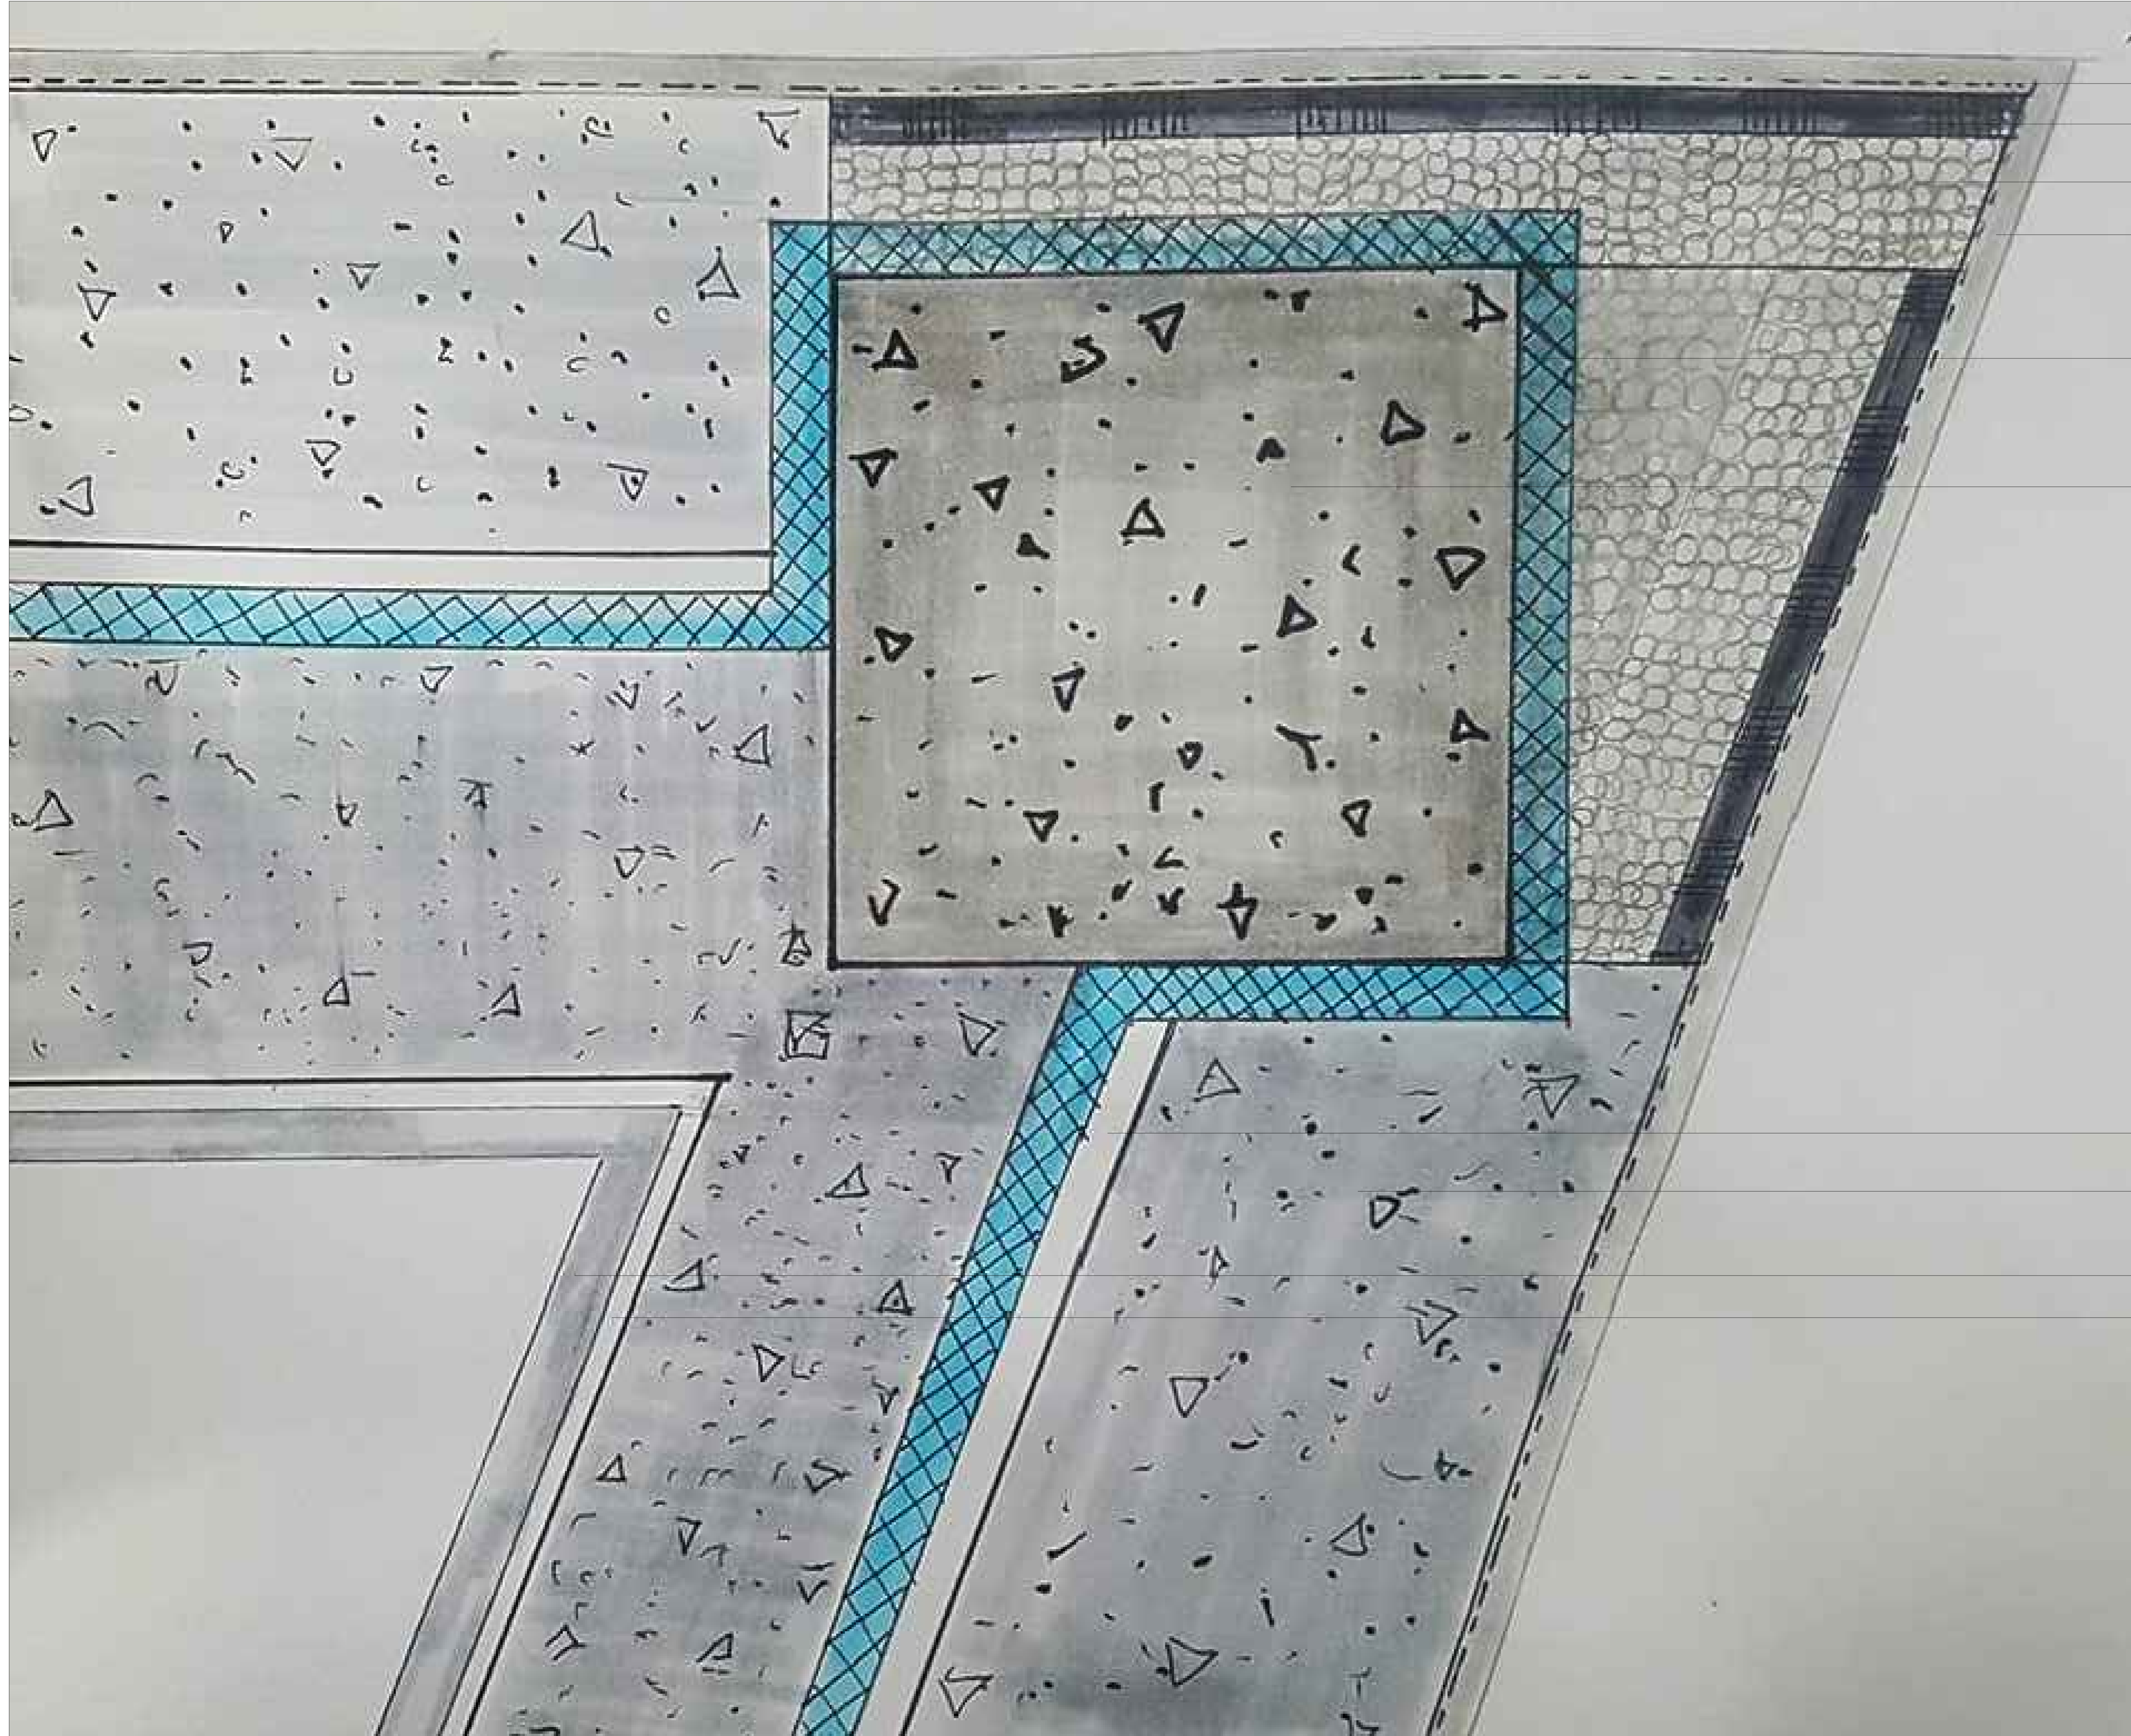
Capreamento em betão  
Sistema de impermeabilização com duas telas betuminosas  
Primário Betuminoso

Rede fibra de vidro antifissuração  
Correcção de pontes térmicas com placas de poliestereno extrudido (XPS) revestido com camada cimentícia  
Isolamento térmico com Poliestereno

Acabamento em reboco  
Poliestereno Extrudido c/0,06cm de espessura

Pilar de betão armado

Caixa de ar  
Betão armado  
Microcimento  
Argamassa

Isolamento acústico em Viroc
-

camada de regularização
-

camada de forma
-

Mixture de betão
-

Betão Estrutural
-

Poliestereno extrudido c/0,03cm de espessura
-

Apo Inoxidável
-

Lã de Rocha
