## 16) Ficha de Identificação de Vãos

### Porta P9

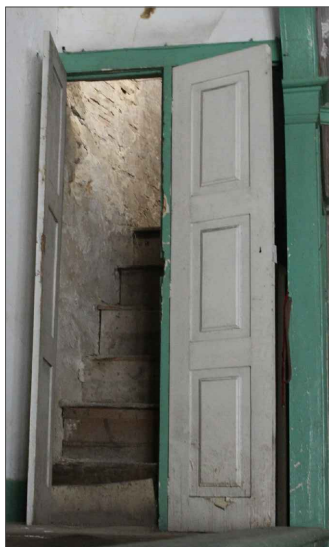
Imagem 252 - Levantamento fotográfico da Porta P9

Porta simples de batente em madeira com esmalte branco e com moldura de madeira com esmalte verde-azulado.

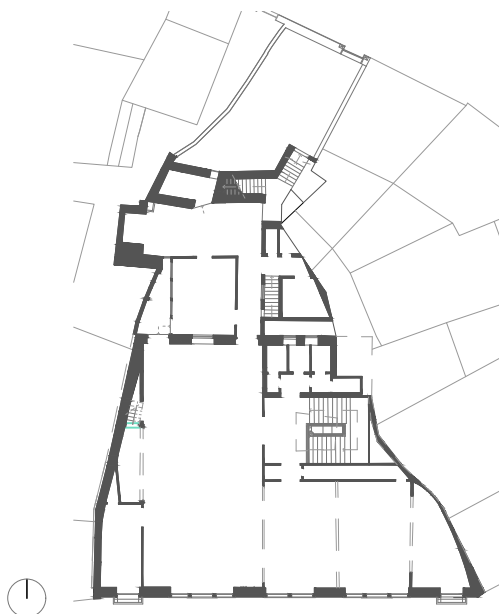
Imagem 253 - Localização da Porta P9 na planta original - Escala 1:500

Sala de espetáculo 1, piso 1.
