Arquitetura de Socorro: Proposta de Quartel de Bombeiros na Covilhã

PERFIS
PP; RR'

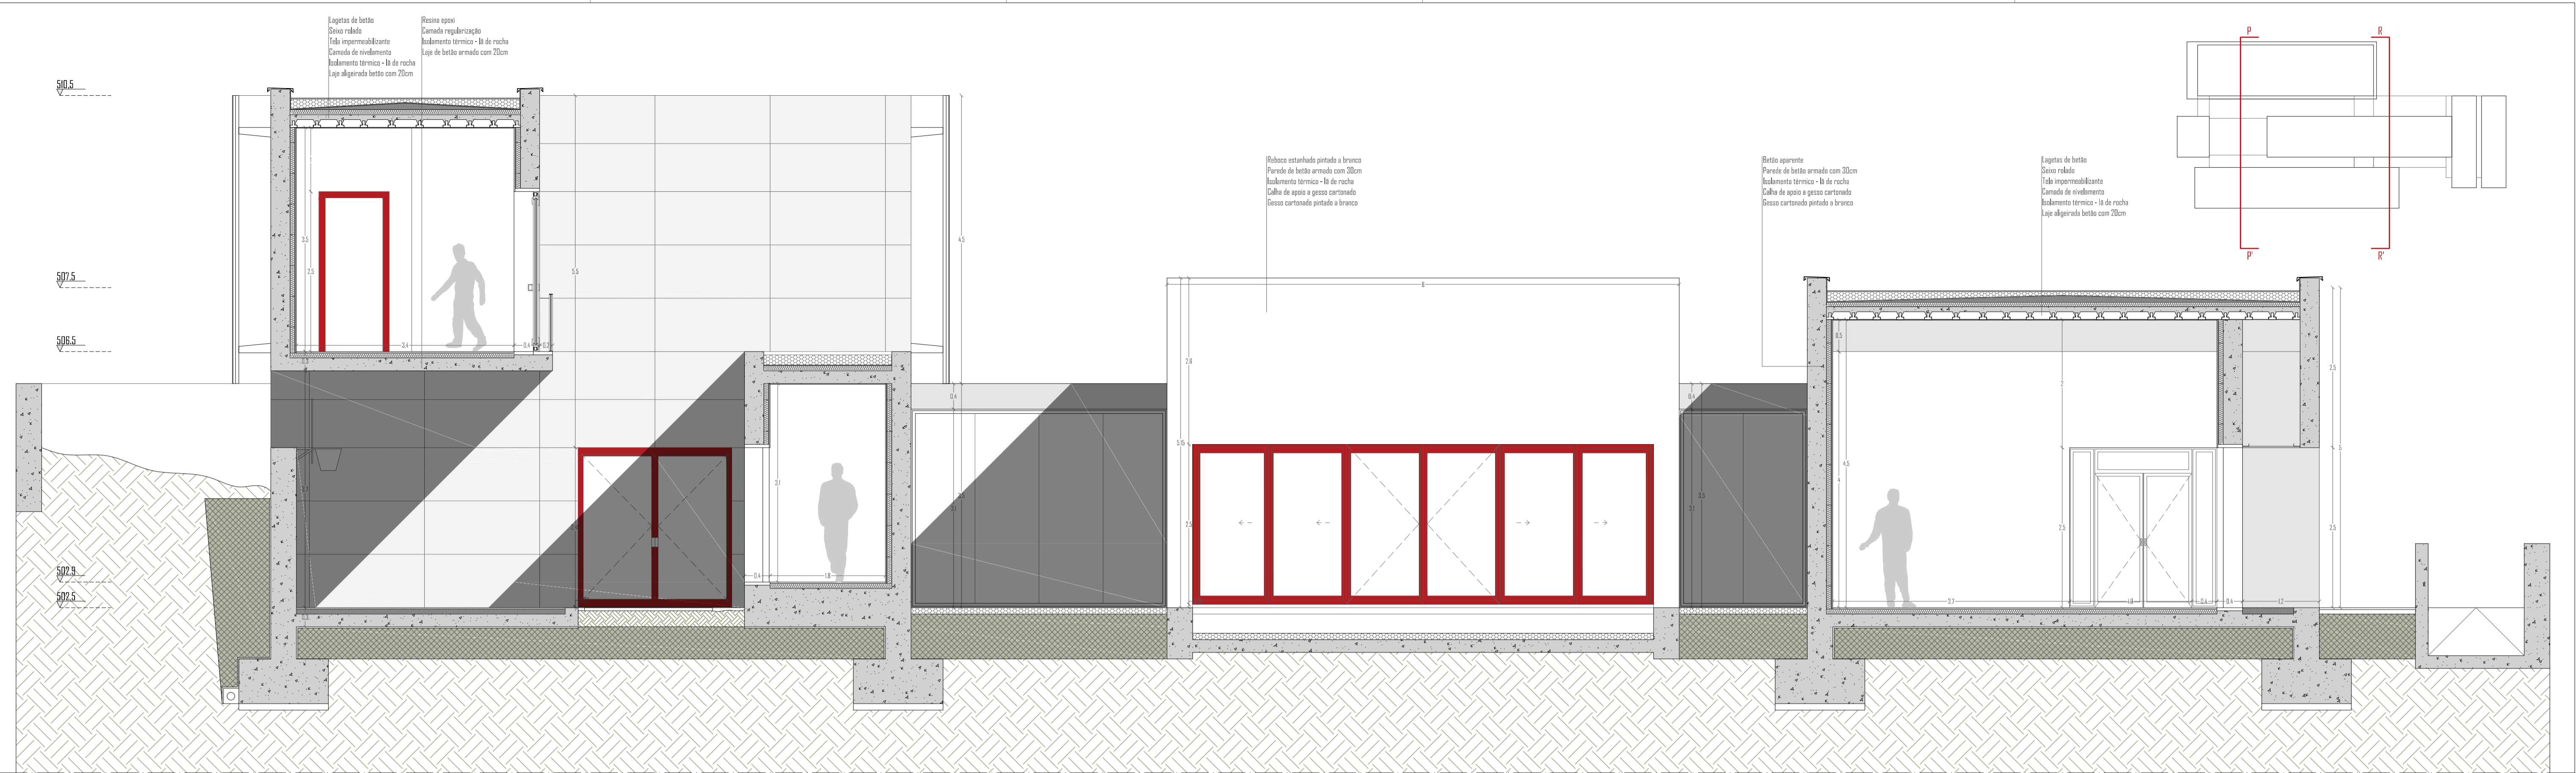
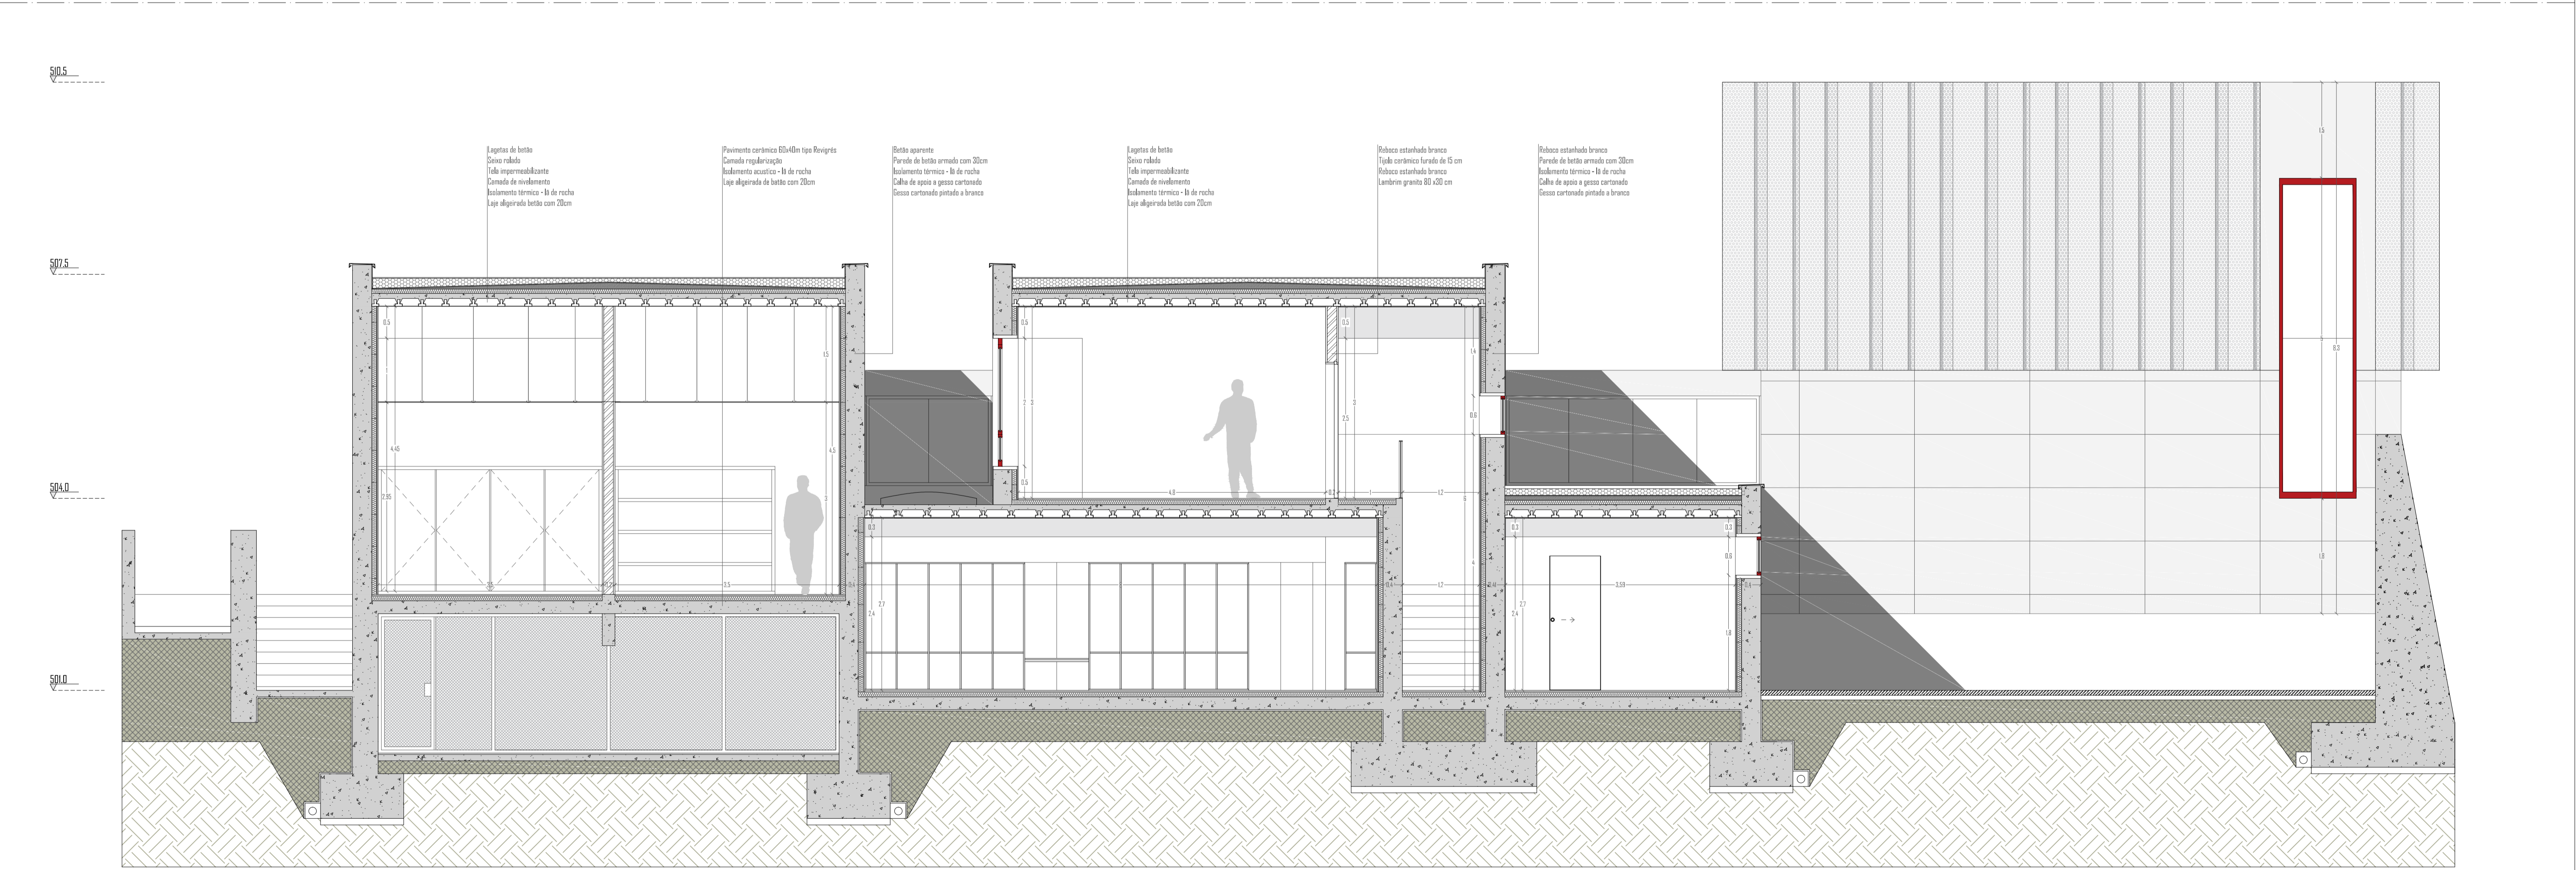
Chapa branca com perfuração circular	Sêixo	Resina de epoxi
Betão aparente	Camada de nivelamento	Tijolo cerâmico
Betão armado	Isolamento térmico xps	Enrocamento
