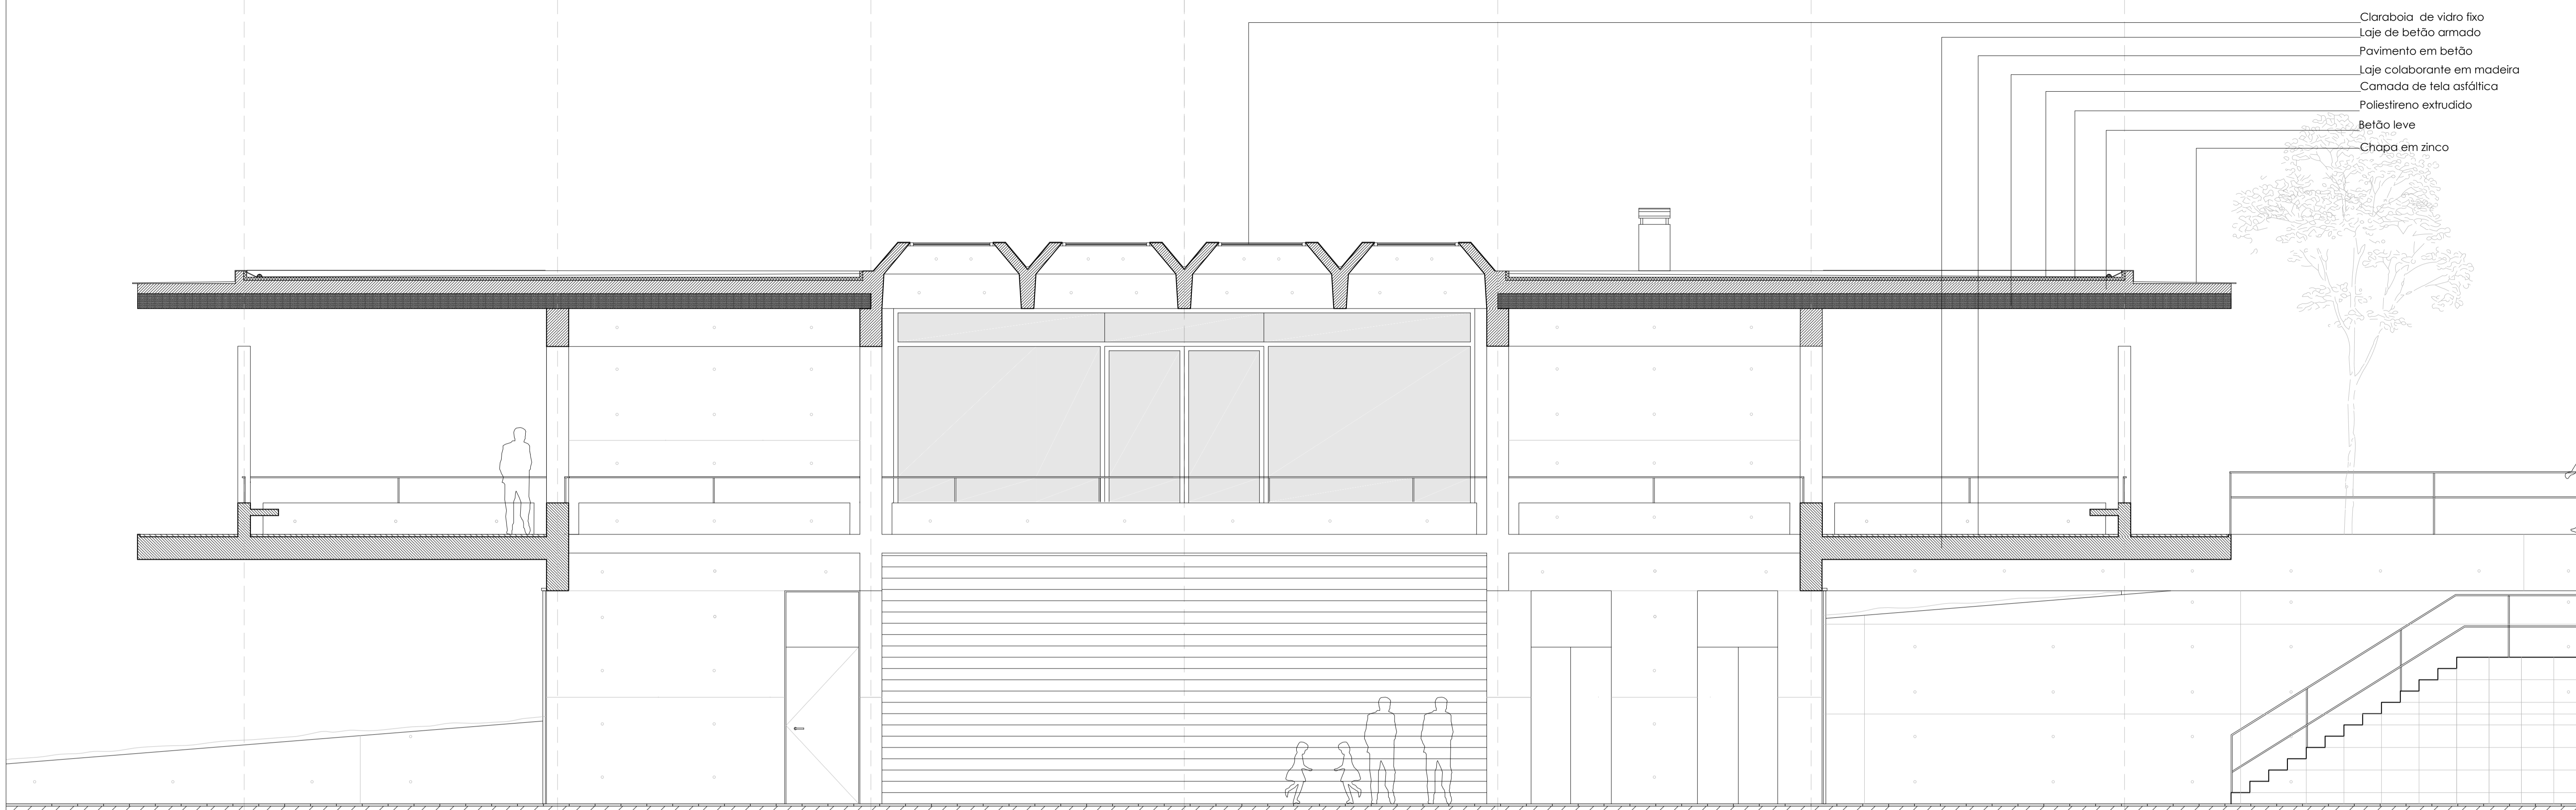
- Claraboia de vidro fixo
- Laje de betão armado
- Pavimento em betão
- Laje colaborante em madeira
- Camada de tela asfáltica
- Poliestireno extrudido
- Betão leve
- Chapa em zinco

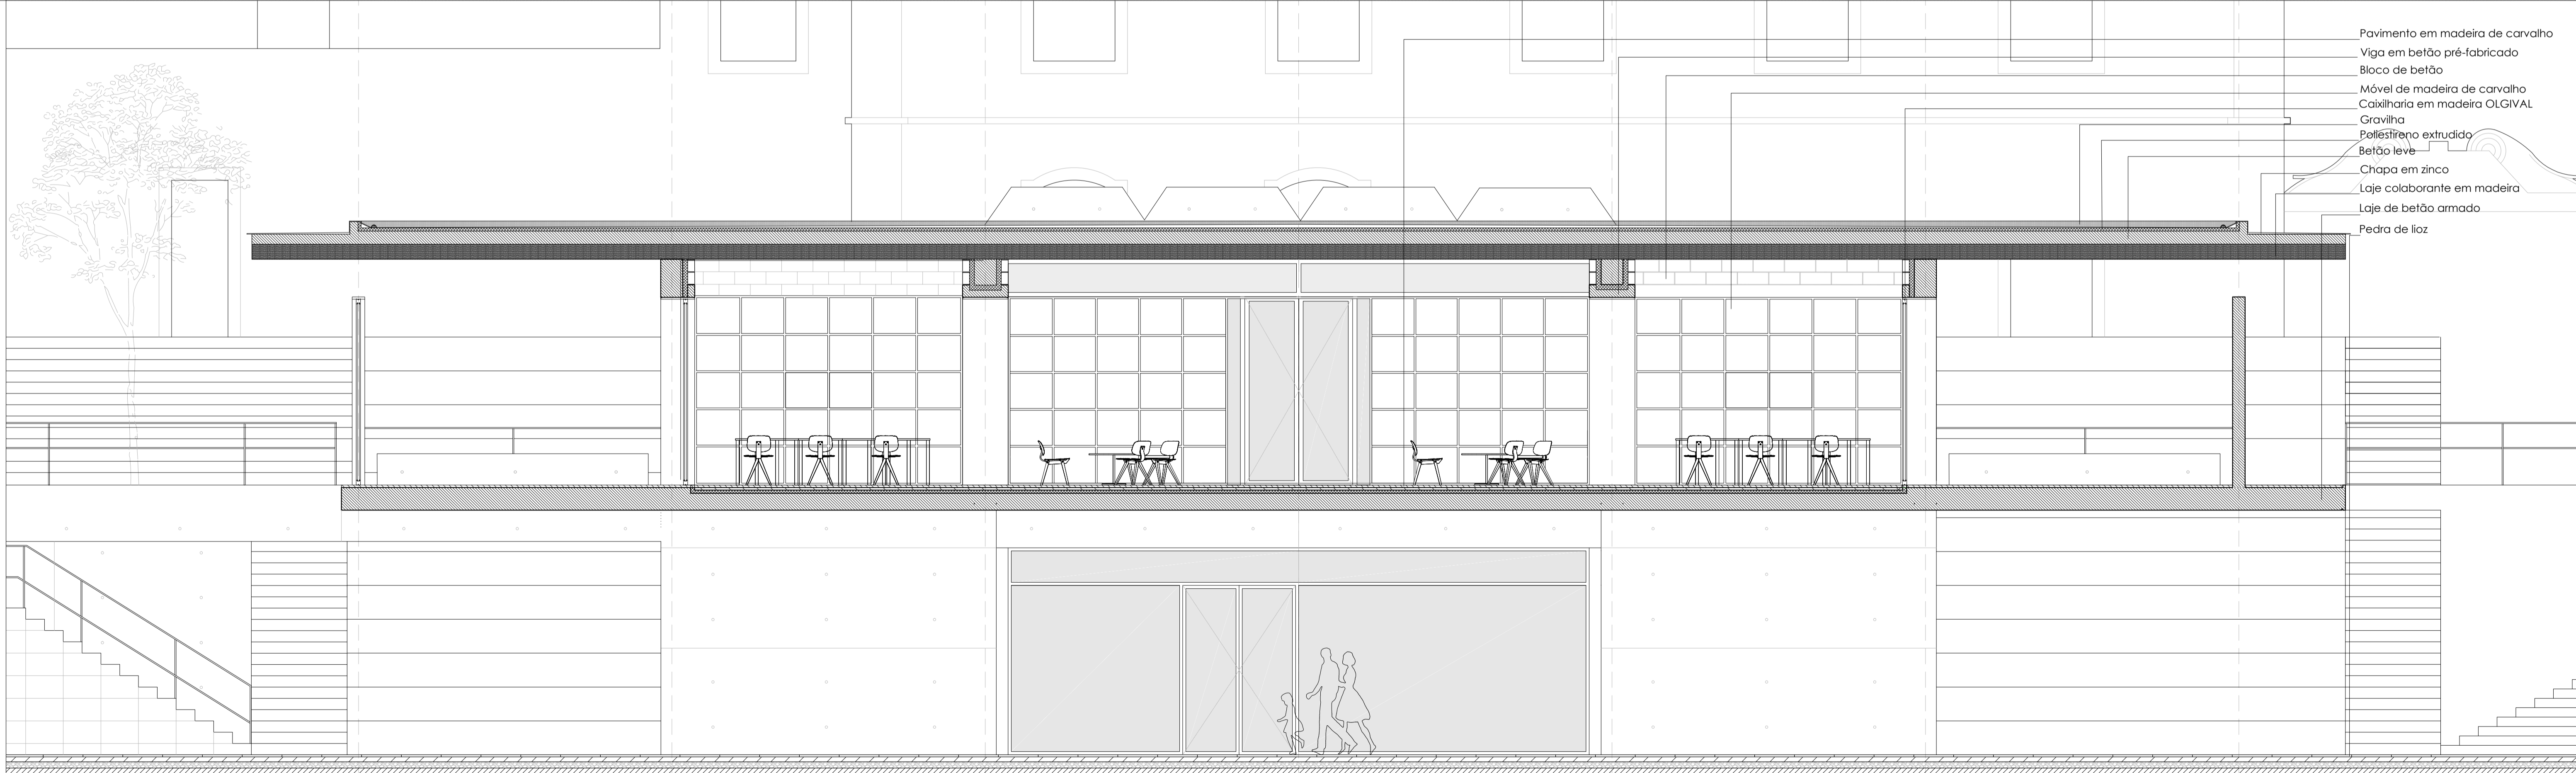
- Pavimento em madeira de carvalho
- Viga em betão pré-fabricado
- Bloco de betão
- Móvel de madeira de carvalho
- Caixilharia em madeira OLGIVAL
- Gravilha
- Poliestireno extrudido
- Betão leve
- Chapa em zinco
- Laje colaborante em madeira
- Laje de betão armado
- Pedra de lioz
